## Tambur kostela sv. Salvátora v Klementinu

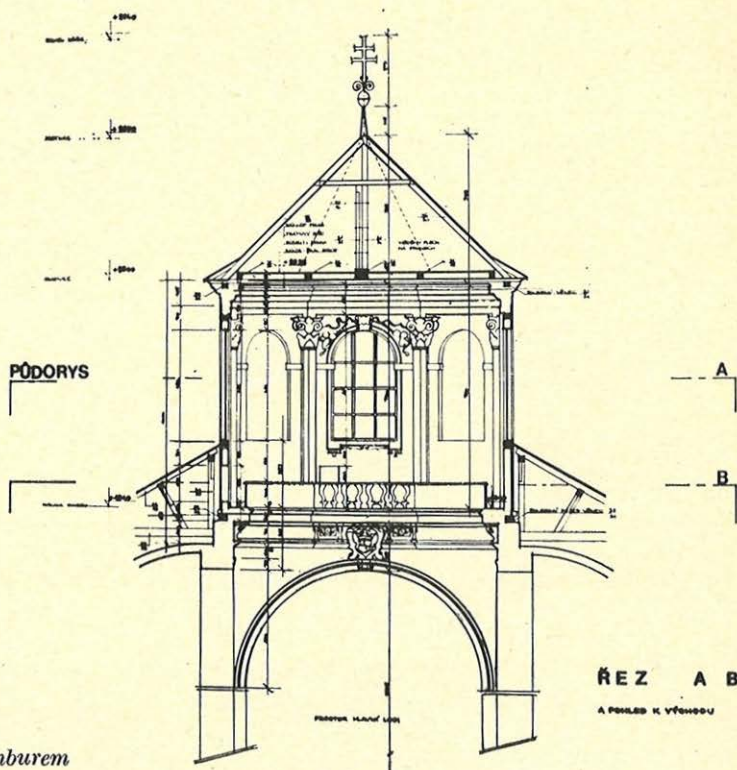
Část zaměření, příčný řez tamburem  
(kresba J. Barta)

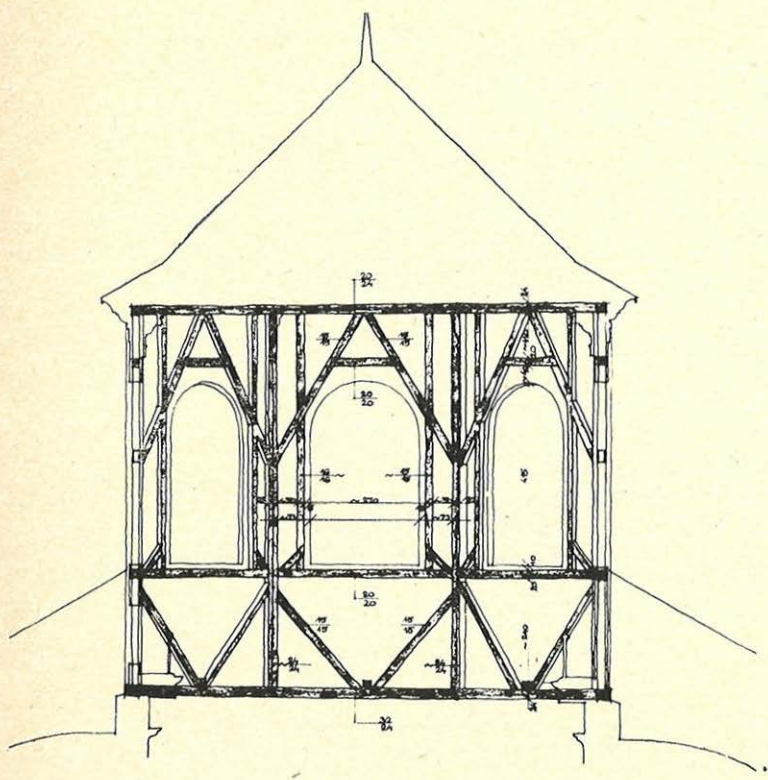
*Trámová konstrukce tamburu  
(kresba J. Bárta)*

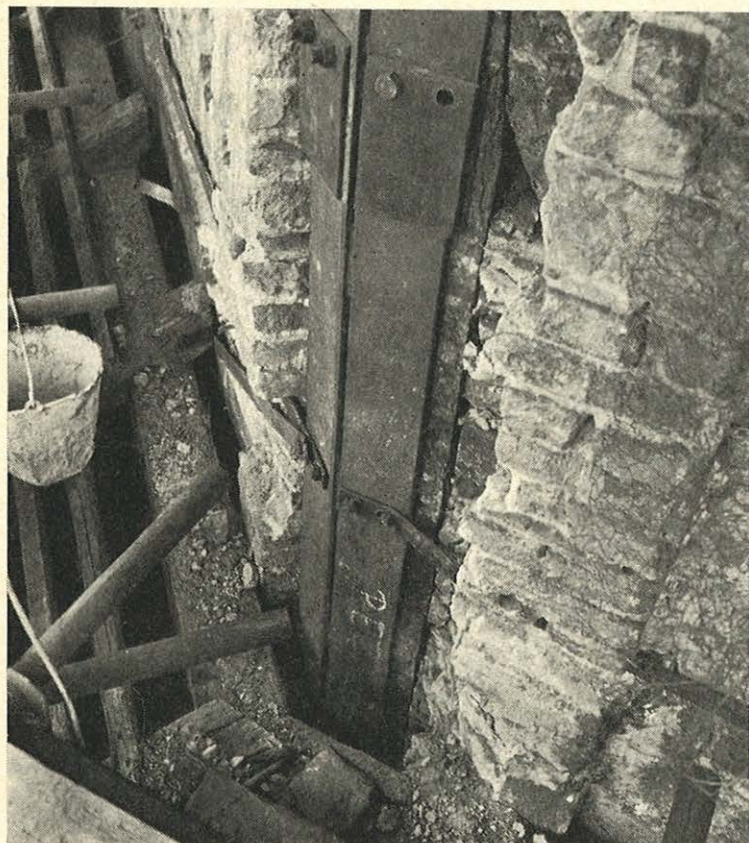
*Vložená ocelová konstrukce  
— detail svislého pruhu  
s částí zavětrování  
(snímek H. Šantl)*

přípravných prací bylo v roce 1972 přistoupeno k projektové přípravě rekonstrukce tamburu. Nejprve byl Josefem Švastalem z Českého vysokého učení technického vypracován podrobný statický posudek, který se stal základem (spolu s výsledky popsaného průzkumu) pro vlastní projektové řešení. Projekt rekonstrukce byl podmíněn několika základními požadavky<sup>6</sup>. V první řadě musel zajistit i další podmínky, tj. v maximální míře zachovat to, co zbylo z původní štukové výzdoby, zachovat původní materiál zdiva a z dokumentačních důvodů i kompletní dřevěnou konstrukci. Navíc se úprava neměla uplatnit hmotově a vzhledově ani v interiéru ani v exteriéru stavby. Projekt tyto požadavky respektoval a výsledkem byl návrh přídatné ocelové konstrukce. Je tvořena svislými prvky s vodorovným provázáním a šikmým zavětrováním. Ocelová konstrukce je natolik subtilní, že je provedena v tloušťce omítky a po opravení a doplnění omítek se vzhledově vůbec ne-

uplatnila. Tato přidaná konstrukce je s hmotou trámů spojena trny, kterými je částečně zajištěno spolupůsobení oceli a dřeva. Dřevo bylo ošetřeno s ohledem na zabránění další existence dřevokazného hmyzu (viz pozn. č. 5). V další fázi pak byly větší dutiny ve zdivu vyplněny vápenným štukem a po vysušení byla celá hmota stavby proinjektována umělou pryskyřicí, která má zajistit dokonalé spolupůsobení dřeva, zdiva a oceli<sup>7</sup>.
