NÁSTIN STAVEBNÍHO VÝVOJE OBCÍ KOLOVRATY A TEHOVIČKY

LADISLAV VALTR – IVA DRYKOVÁ

Průzkum obcí Kolovraty a Tehovičky je součástí dlouholeté práce na stavebně historickém a urbanistickém vyhodnocení jader pražských vesnic, zejména na území bývalého uhříněvského panství.

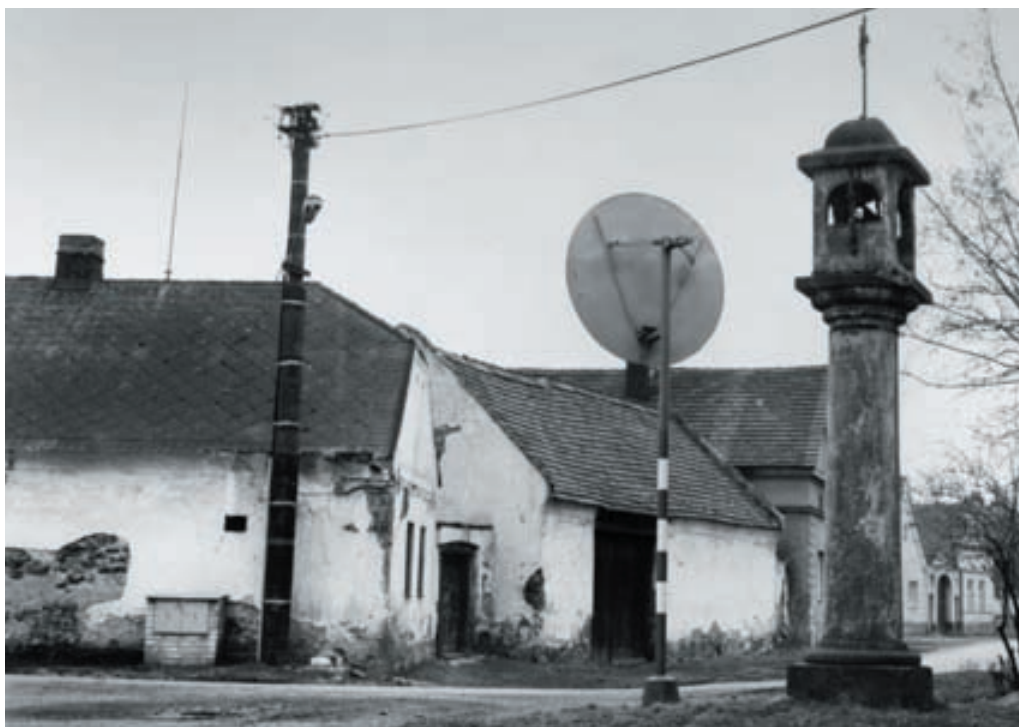
Obr. 1. Praha 22-Kolovraty, míst. č. Tehovičky, zvonička. Objekty vlevo jsou zdemolovány v souvislosti s úpravou komunikace, vzadu vpravo fasády čp. 107 a čp. 414 (archiv NPÚ ÚOP v hl. m. Praze, foto J. Janatková, 1977).

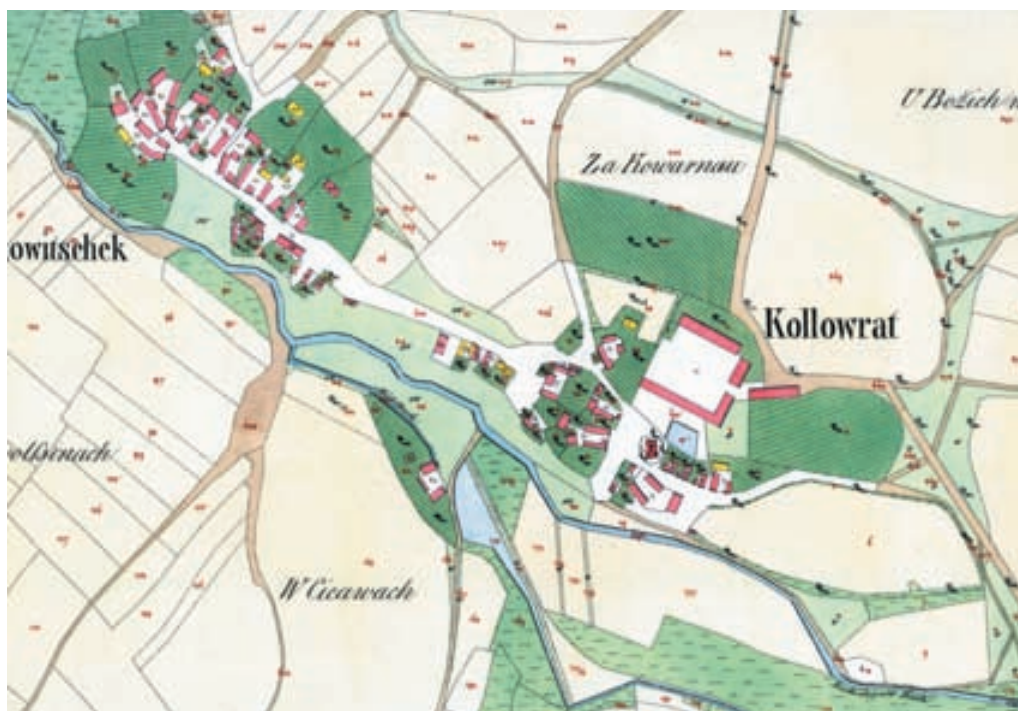
Obr. 2. Praha 22. Kopie zákresu Stabliného katastru z roku 1841 katastrálního území Kolovraty s místní částí Tehovičky. Historické jádro Kolovrat se rozkládalo kolem kostela, na druhé straně potoka u bývalého rybníka leží mlýn. Jádro Tehoviček je rozloženo severozápadně od Kolovrat, na jižním cípu zástavby se nacházela krčma (repro L. Valtr, 2009).

Mapa Stabilního katastru SK 1841 (obr. 2) uvádí dvacet čísel popisných; vesměs kamenné stavby. Dřevěné jsou pouze stodoly při čp. 6, čp. 8 a čp. 20. Na druhém vojenském mapování z roku 1852 jsou znázorněny trasy staré i nové císařské silnice a plánované železnice, které vedou mimo historické jádro obce. Ottův slovník naučný uvádí k roku 1890 56 domů a 406 obyvatel (OSN 1899, 605). Seznam míst v království českém z roku 1893 uvádí stejný počet domů a 408 obyvatel. Po vzniku ČSR velkostatky Lichtenštejnů za pozemkové reformy zanikly. Sčítání v roce 1921 zaznamenalo 794 obyvatel ve 136 domech, v roce 1970 zde ve 436 domech žilo 1596 osob (AUGUSTA 1998, 94). V roce 1925 byla obec elektrifikována. V roce 1974 byly Kolovraty připojeny k hlavnímu městu Praze.

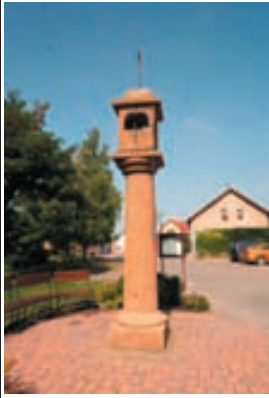
Obr. 28. Praha 22-Kolovraty, míst. č. Tehovičky. Ukázka z katalogu nejvýznamnějších staveb: zvonička v Tehovičkách (zpracování I. Dryková, 2009).

KATALOG STAVEB		Zvonička
Název objektu Zvonička

Adresa V Tehovičkách	Městská část Praha 22	
K.ú. Kolovraty	Parcela č. 875	
Počet objektů 1	Počet podlaží	
Typ památkové ochrany Doporučení k návrhu za kulturní památku		
Foto 1, 2, 3		
Plány	Ikonografie 1	
Popis V obci zmiňována již k roku 1650. Mohutný pískovcový toskánský sloup, osazený na ploché hranolové patce. Na vrcholu sloupu osazena pískovcová hranolová lucerna zakončená zvonovým zastřešením, na jeho vrcholu kovový křížek s ukřížovaným Kristem. V lucerně zavěšen zvonek. Na zvonu letopočet 1947 a zvonařská značka. Zvon byl ulit v Suchém Vrbném u Českých Budějovic (znárodněná zvonařna Rudolfa Pernera). Závěsná konstrukce pravděpodobně rovněž z roku 1947. Dřík a lucerna dodatečně staženy ocelovými pásy. Povrch pískovce novodobě patinován. Původní umístění dokumentuje historické foto z roku 1895 (viz Petr BARTOŠ / Jaroslav BRĚČKA / František DUDEK / Jiří MISSBICHLER: Kolovraty 1205–2005. Praha 2005).

Stavební změny 1928 přemístěna o cca 30m na SV, 1947 vysvěcen nový zvon, 1989 údržba, 2005 znovu přemístěna a restaurována.		
Památkové zhodnocení Významná drobná architektura dokládající uměleckou a řemeslnou úroveň dobové tvorby.		
Urbanistické zhodnocení Umístěna na výrazně exponovaném místě v centrálním prostoru původní obce.		
Závady		
Regulativy Objekt k zachování. Při obnově je nutno volit konzervační přístup.		
Zpracovatel Iva Dryková		Datum 05.2009

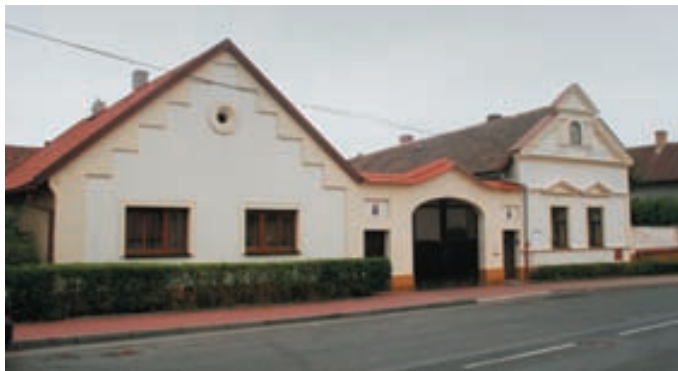
Obr. 29. Praha 22-Kolovraty, míst. č. Tehovičky, čp. 107 a čp. 414 (foto L. Valtr, 2009).

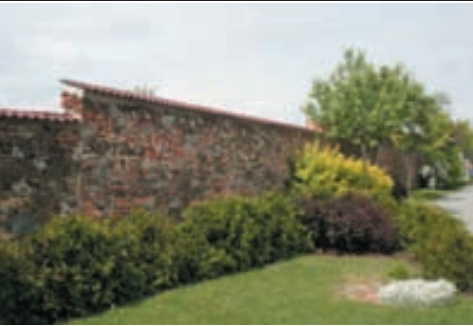
Obr. 42. Praha 22-Kolovraty. Ukázka z katalogu nejvýznamnějších staveb: čp. 7 (zeď) v Kolovratech (zpracování I. Dryková, 2008).

KATALOG STAVEB		Čp. 7
Název objektu Bývalý panský dvůr – ohradní zeď

Adresa Mírová	Městská část Praha 22	
K.ú. Kolovraty	Parcela č. 250/1	
Počet objektů 1	Počet podlaží 1	
Typ památkové ochrany		
Foto 1, 2, 3, 4, 5, 6, 7		
Plány 1, 2, 3, 4	Ikonografie	
Popis Na mapě SK zachycena zeď včetně brány v dnešní situaci. Fragment ohradní zdi bývalého panského dvora se zazděnou bránou se nachází na západní straně areálu. Zdivo z lomového kamene s vyrovnávacími ložnými spárami, koruna opakovaně opravována s položenou taškovou krytinou. Konstrukce jsou barokního původu s četnými mladšími vysprávkami.		
Literatura Jan ŽIŽKA: K podobě hospodářských dvorů na bývalých lichtenštejnských panstvích ve středních Čechách. Památky středních Čech 12, 1998/1. Petr BARTOŠ / Jaroslav BŘEČKA / František DUDEK / Jiří MISSBICHLER: Kolovraty 1205–2005. Praha 2005, 44–46.		
Stavební změny 1885 – rozšíření obytného stavení, 1904 – stavba letních kasáren pro dělníky, 1912 – stavba nové budovy pro čeládku při ohradní zdi. Demolice, nová výstavba bytových domů.

Památkové zhodnocení Autentický fragment části ohrazení barokního panského dvora v místě staršího středověkého dvorce. V literatuře zmiňován jako poplužní dvůr.		
Urbanistické zhodnocení Poslední nad terénem zachovalá stavební konstrukce barokního dvora, v dochované části určující historickou hranici areálu.		
Závady Zázdívka bývalé brány.		
Regulativy Odborně konzervovat a zachovat. Doporučujeme perspektivně obnovit průhled branou.		
Zpracovatel Iva Dryková		Datum 05.2008

Do půdorysu historického jádra obce Kolovraty nejrazantněji zasáhly novostavby bytových domů v místě bývalého hospodářského dvora (obr. 42), které nerespektují historický urbanismus, charakter zástavby a měřítko místa. Cizorodě v daném prostředí působí atria s kašnou a podloubí novostavby obchodu (bývalé čp. 20). Půdorys historického jádra Tehoviček taktéž citelně zasáhly novostavby bytových domů, a to v místě bývalých čp. 104 a čp. 105, které rovněž nerespektují ani historický
