PŘÍKLAD DOKUMENTACE BAROKNÍ OKENNÍ VÝPLNĚ VELKOPŘEVORSKÉHO PALÁCE ČP. 485 NA MALÉ STRANĚ V PRAZE

DOROTA HAVLÍKOVÁ – VERONIKA BARTOŠOVÁ – JAKUB CHALOUPKA

DOCUMENTATION EXAMPLE OF A BAROQUE WINDOW SASH IN THE VELKOPŘEVORSKÝ PALACE NO. 485 AT MALÁ STRANA IN PRAGUE

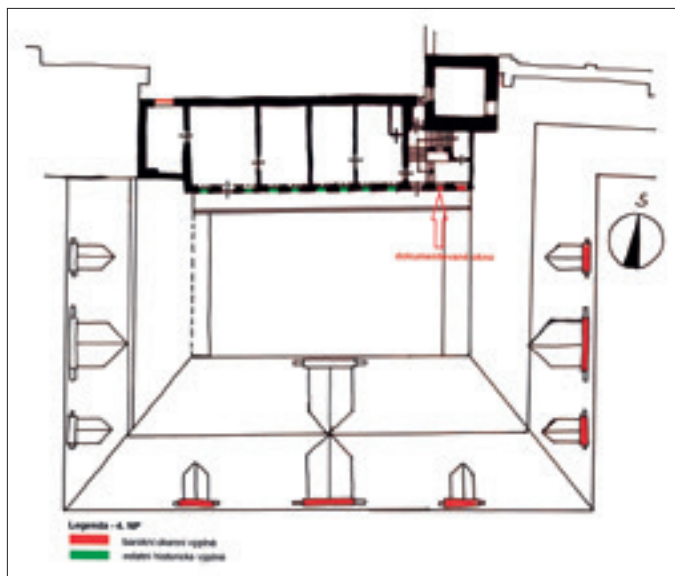
Obr. 1. Praha 1-Malá Strana, čp. 485, Velkopřevorský palác. Půdorys 4. NP s vyznačením dokumentovaného barokního (volně podle MUK 1964, kresba V. Bartošová, 2012).

Z časových důvodů bylo pro dokumentaci zvoleno nejlépe přístupné a zároveň nejjednodušší okno situované v severním křídle, umístěné na podestě třetího patra domovního schodiště naproti dveřím na půdu, na dvorní fasádě osazené ve druhé ose od východního nároží (obr. 1). Prvek byl fotograficky zdokumentován včetně kování, zasklení do olověných šestiúhelníků a uchycení železných ztužujících pásek na okenní rám (obr. 2 a, b). Na místě byla na milimetrový papír vyhotovena skica, z níž byl zpracován výkres okenního rámu a celkového pohledu na okno z vnitřní strany v měřítku 1 : 10 (obr. 3) a nákresy detailů profilací jednotlivých prvků – poutce, sloupku, klapačky, rámu okenního křídla a závěsů v měřítku 1 : 1.⁸ Základní rozměry jsme měřili skládacím metrem, profilace jednotlivých prvků posuvným měřítkem – šuplerou s přesností na

Abb. 1. Prag 1-Kleinseite Nr. 485, Palast des Großpriors. Grundriss vom 3. Obergeschoss mit Auszeichnung der Lage des dokumentierten Barockfensters (frei nach Muk 1964, Zeichnung V. Bartošová 2012).

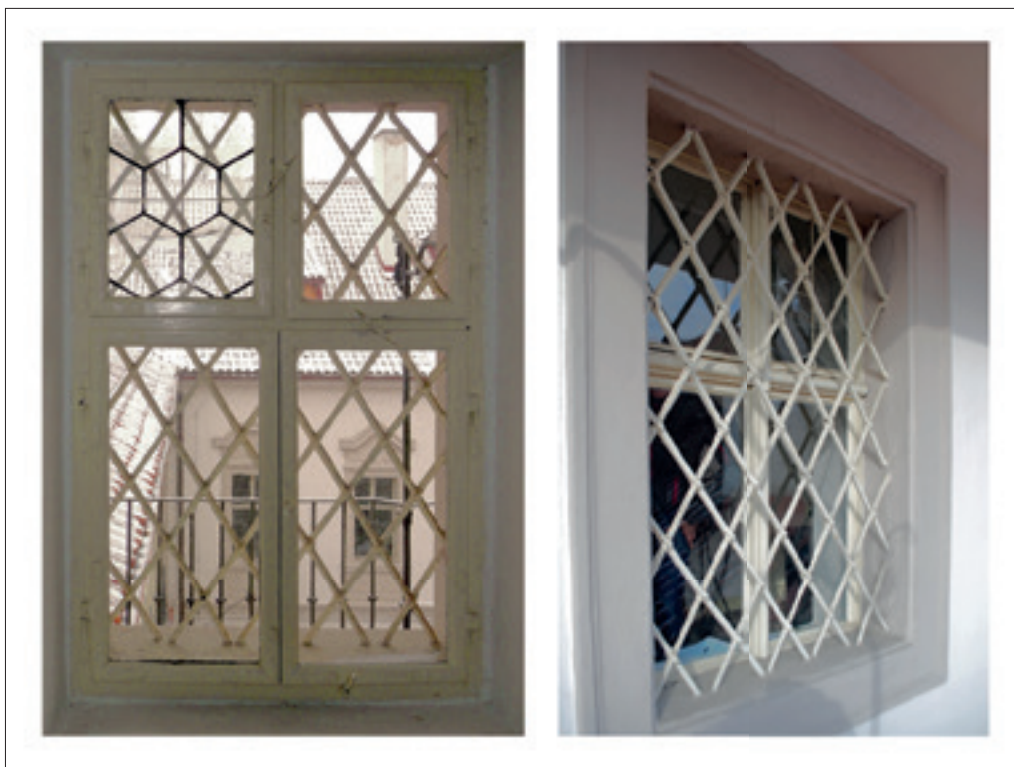
Obr. 2. A, B. Praha 1-Malá Strana, čp. 485, Velkopřevorský palác. Pohled na dokumentované okno z interiéru a exteriéru (foto V. Bartošová, 2012).

Abb. 2. A, B. Prag 1-Kleinseite Nr. 485, Palast des Großpriors. Dokumentiertes Fenster, Außenseite, Innenseite (Foto V. Bartošová 2012).

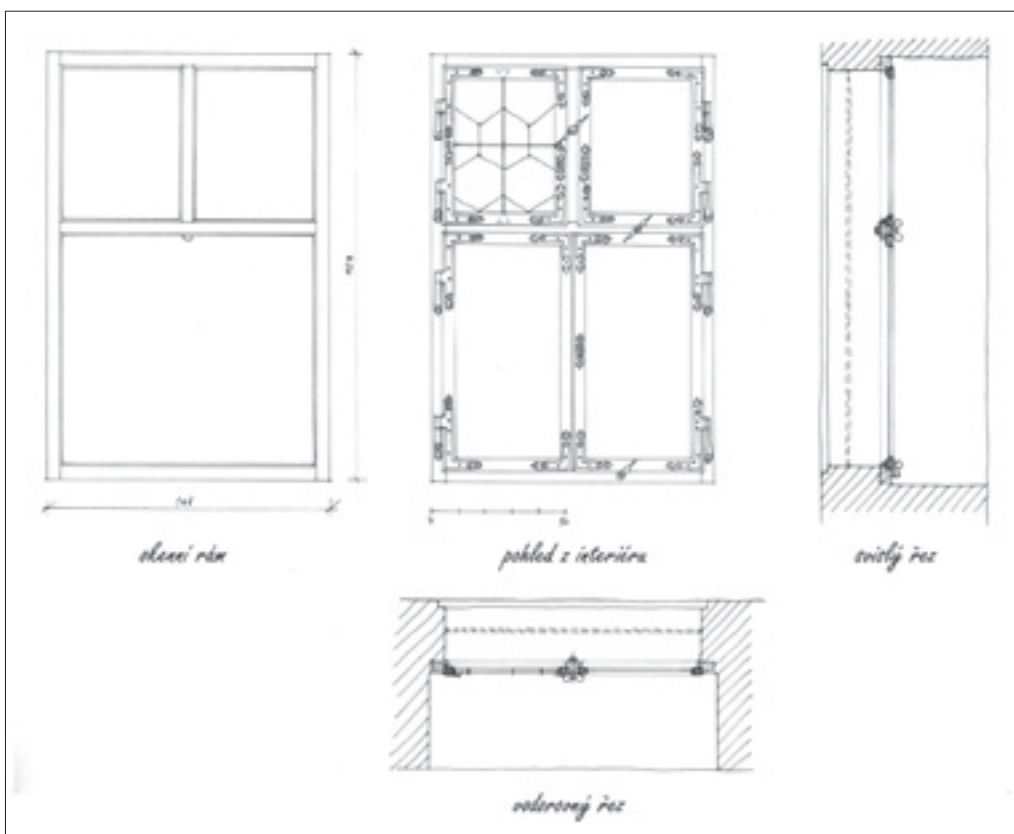
Obr. 3. Praha 1-Malá Strana, čp. 485, Velkopřevorský palác. Pohled na barokní okno z vnitřní strany s vodorovným a svislým řezem (původně v měřítku 1 : 10). Kresba je součástí podrobné dokumentace uvedeného okna (kresba D. Havlíková, 2012).

Abb. 3. Prag 1-Kleinseite Nr. 485, Palast des Großpriors. Barockfenster, Innenseite mit dem horizontalen und vertikalen Schnitt (ursprünglich im Maßstab 1:10). Die Zeichnung ist ein Teil der Detaildokumentierung des Fensters (Zeichnung D. Havlíková 2012).

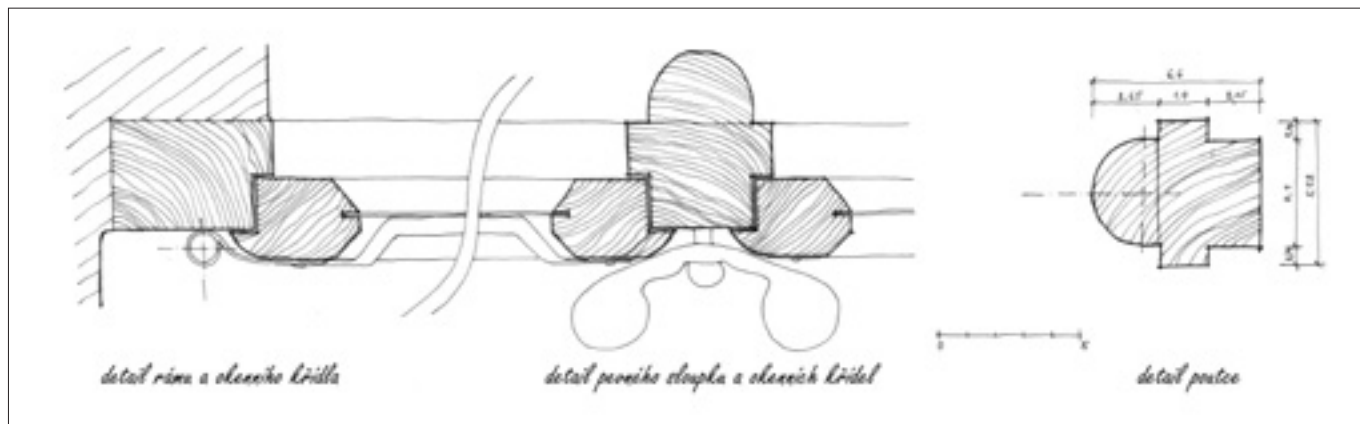
Obr. 5. Praha 1-Malá Strana, čp. 485, Velkopřevorský palác.

A) Charakteristické detaily okna, vodorovný řez rámem, okenními křídly a pevným sloupkem horní části (původně v měřítku 1 : 1). Kresba je součástí podrobné dokumentace uvedeného okna (kresba D. Havlíková, 2012).

B) Detail křížení klapačky a putce dokumentovaného okna, pohled z exteriéru (foto V. Bartošová, 2012).

Okno s typickým barokním křížem s oblounem (obr. 5 a, b) je vyrobeno z dubového dřeva. Kříž tvoří vodorovný putec, svislý pevný sloupek horní části a svislé vlysy spodních křídel s oblou-

nem na klapačce jednoho z křídel. Všechny uvedené prvky jsou zdobeny výrazným oblounem. Rám je osazen do okenní špalety v hloubce 22,5 cm od líce dvorní fasády. Před okno je z vnější strany osazena barokní provlékaná kovaná mříž. Okno je čtyřkřídle, dovnitř otvíravé. Vrchní kované závěsy jsou zdobeny (obr. 6 a, b). Okenní křídla se zavírají dvěma dvouramennými plochými obrtlíky a jedním obrtlíkem.

Abb. 5. Prag 1-Kleinseite Nr. 485, Palast des Großpriors. **A)** Charakteristische Fensterdetails, horizontaler Schnitt über den Rahmen, die Fensterflügel und das feste Säulchen des oberen Teils (ursprünglich im Maßstab 1:1). Die Zeichnung ist ein Teil der Detaildokumentierung des angeführten Fensters (Zeichnung V. Bartošová 2012). **B)** Detail der Überkreuzung der Anschlagleiste und des Kämpfers vom dokumentierten Fenster, Außenseite (Foto V. Bartošová 2012).

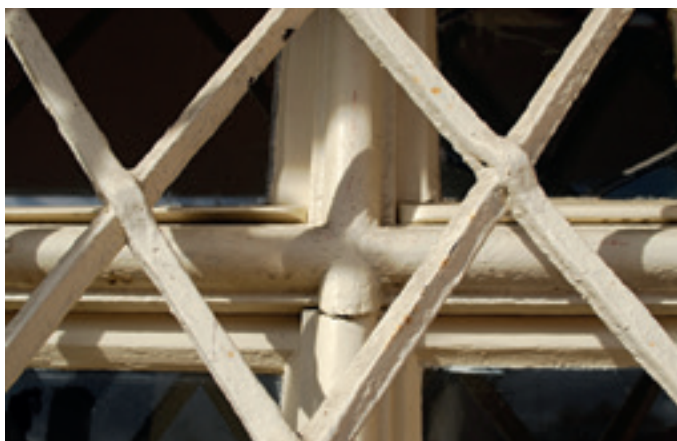
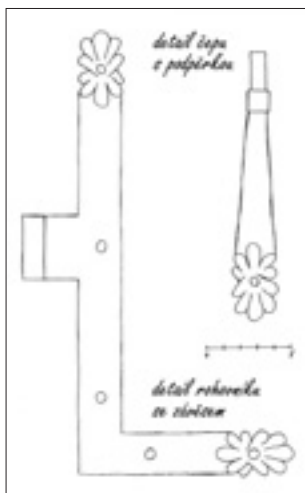
Obr. 6. A, B. Praha 1-Malá Strana, čp. 485, Velkopřevorský palác. Charakteristické detaily okenního kování (původně v měřítku 1 : 1). Kresba je součástí podrobné dokumentace uvedeného okna (kresba V. Bartošová, 2012).

Abb. 6. A, B. Prag 1-Kleinseite Nr. 485, Palast des Großpriors. Charakteristische Metallbeschlagdetails (ursprünglich im Maßstab 1:1). Die Zeichnung ist ein Teil der Detaildokumentierung des angeführten Fensters (Zeichnung V. Bartošová 2012).

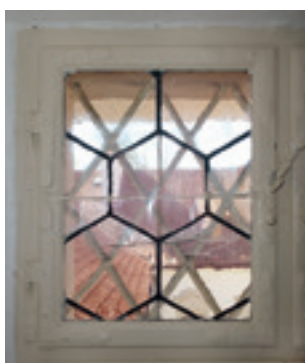
Obr. 7. Praha 1-Malá Strana, čp. 485, Velkopřevorský palác. Detail levého horního křídla, pohled z interiéru (foto D. Havlíková, 2012).

V levém horním křídle je zachované barokní zasklení s šestiúhelníkovými tabulkami osazenými do olověných H profilů s kovanými nosníčky do kříže, upevněnými do rámu okenního křídla – vnější svislý, vnitřní vodorovný (obr. 7). Ostatní křídla mají již novější zasklení. Sklo je osazeno do drážky v dřevěném profilu bez použití sklenářského kytu. Provedená sonda na dolním okenním rámu prokázala vyhotovení výplně z dubového dřeva, povrch byl následně překryt vápenným světlým pačokem, dále navazuje vrstva nátěru šedého a růžového odstínu. Vrchní stávající vrstva je syntetický nátěr v odstínu slonové kosti. Tento nátěr je přetažený i přes kování.

Abb. 7. Prag 1-Kleinseite Nr. 485, Palast des Großpriors. Linker oberer Flügel, Innenseite, Detail (Foto D. Havlíková 2012).
