POZOROVÁNÍ VODNÍCH STAVŮ NA VLTAVĚ V PRAZE

LADISLAV HRDLIČKA

OBSERVATION OF RIVER VLTAVA WATER LEVELS IN PRAGUE

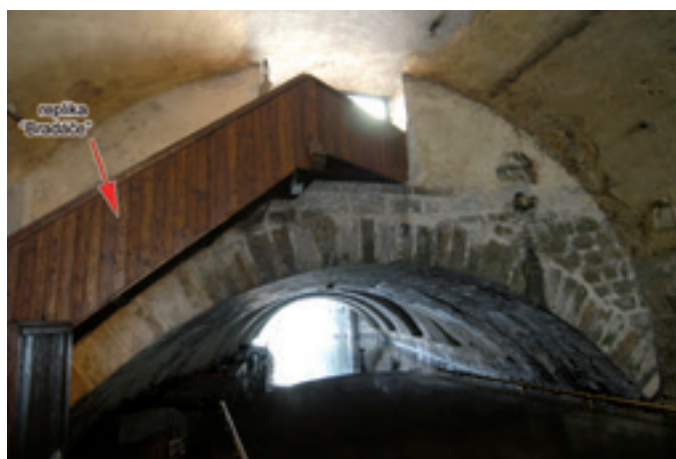
Obr. 2. Praha-Staré Město, Křižovnícké náměstí. Pohled na jižní stěnu bývalého Juditina mostu a průhled příslušným románským mostním obloukem. Šipka ukazuje na místo, kde je za dnešním dřevěným schodištěm v jižní stěně mostu zadržívka po kvádru s plastikou, vyjmutém v letech 1847–48. Prostor se nachází pod dnešním náměstím. (Pohled od jihu, foto J. Hlavatý, 2005.)

Předpoklad, že se výšková poloha „Bradáče“ neměnila a že i po všech přestavbách a rekonstrukcích zůstávala ve stejné úrovni (NOVOTNÝ 1959, 11; PODZIMEK ET AL. 1970, 44; MALÝ 1999), nově získané indicie nepotvrzují. Existenci jistého výškového rozdílu mezi dřívějším umístěním „Bradáče“ v poprsní zdi krajního oblouku Juditina mostu (obr. 2) a jeho stávající polohou ve staroměstské

Abb. 2. Prag-Altstadt, Kreuzherrenplatz. Südseite der Judithbrücke und Durchblick unter dem romanischen Brückenbogen. Pfeil zeigt zur Stelle, wo sich hinter der heutigen Holzterrasse an der Südwand der Brücke eine Plombe nach dem in den Jahren 1847-1848 entfernten Quader mit dem Relief befindet. Der Raum ist unterhalb des heutigen Platzes situiert (Ansicht von Süden).

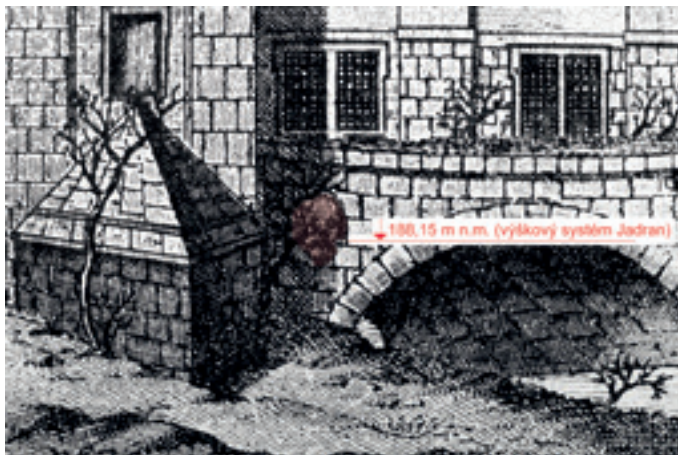
Obr. 4. Praha – Juditín most. Zazdívka po (patrně) původním gotickém osazení „Bradáče“ v pískovcovém kvádrovém obložení poprsní zdi románského mostu. Jízva vznikla po vyjmutí a přenesení reliéfu v polovině 19. století. Dnes není vidět, neboť ji překrývá zavěšená současná kopie plastiky (foto J. Hlavatý).

mostního oblouku Juditina mostu, jednak doměření zmíněné zazdívky, jejíž spodní okraj není zatím pro nivelaci přístupný. Pokud výška zazdívky po osazení „Bradáče“ v poprsní zdi románského mostu bude výrazně vyšší než dnešní výška kvádrů s touto plastikou ve staroměstské nábrežní zdi, mohlo by to znamenat, že převýšení dnešní polohy „Bradáče“ nad jeho dřívější polohou může být i vyšší než dosud indikovaných 15 cm.

Abb. 4. Prag - Judithbrücke. Plombe nach dem (wohl) ursprünglichen gotischen Einfassen des Reliefs in der Sandsteinquaderverkleidung der Brüstungsmauer der romanischen Brücke. Die Spur entstand nach dem Entfernen und Übertragen des Reliefs in der Mitte des 19. Jahrhunderts (heute nicht mehr sichtbar, denn mit der aufgehängten Kopie des Reliefs überdeckt).
