PŘÍSPĚVEK K POZNÁNÍ KOMENDY TEMPLÁŘŮ V PRAZE NA STARÉM MĚSTĚ

MIROSLAV KOVÁŘ – ZDENĚK DRAGON

CONTRIBUTION TO THE KNOWLEDGE OF THE KNIGHTS TEMPLARS' COMMANDRY IN PRAGUE OLD TOWN

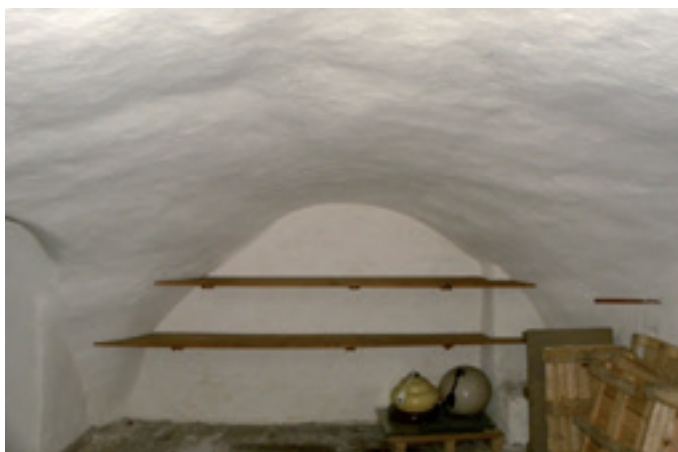
Obr. 3. Praha 1-Staré Město, Liliová 9, čp. 211/I, východní křídlo bývalého kláštera dominikánek. Raně gotická prostora zaklenutá bezžebornou křížovou klenbou při severním konci křídla (foto M. Kovář, 2011).

Jak již bylo výše uvedeno, v přízemí severní partie východního křídla čp. 211/I se zachovala ještě jedna prostora, která by mohla souviset s nejstarší etapou výstavby výše popsaných sklepů. (obr. 3). Polosuterénní místnost je situována zhruba v prodloužení sklepní zástavby pod východním křídlem čp. 211 (obr. 2B: 4). Interiér přibližně čtvercového půdorysu je zaklenut křížovou bezžebrou klenbou. Kápě klenby vykazují četné dodatečné úpravy. Podlaha místnosti je vůči úrovni stávajícího přízemí dodnes snížena, takže prostor má částečně zapuštěný charakter. Povrch zdí i klenby je dnes pokryt omítkou. Nelze vyloučit, že zapuštěná podlaha reaguje na starší komunikační úroveň reprezentovanou například archeologicky zjištěným soklem východní přístavby rotundy sv. Vavřince. Serióznímu porovnání zabraňuje ovšem nedostatečné geodetické zaměření objektů kláštera.

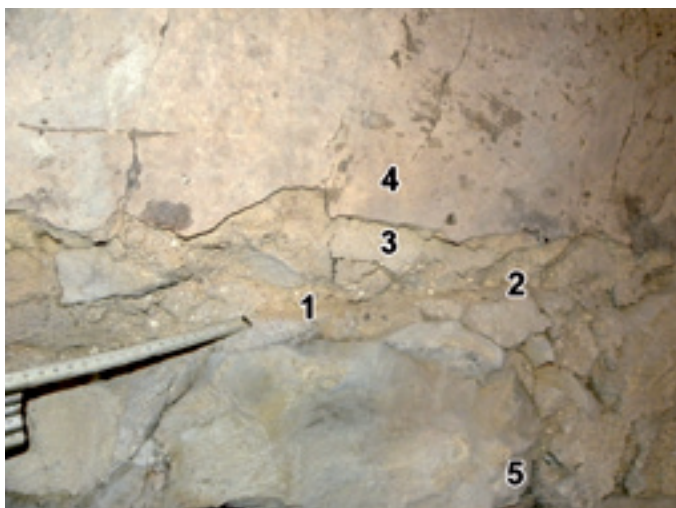
Obr. 6. Praha 1-Staré Město, Liliová 9, čp. 211/I, východní křídlo bývalého kláštera dominikánek. Pata nasazení valené klenby nástupní šije prostoru 01.

1 – technologická spára mezi zdívem klenby a zatřenou korunou obvodového zdiva prostoru 0.1, 2 – technologická spára mezi zdívem klenby a zatřenou korunou obvodového zdiva prostoru 0.1, 3 – povrch klenby nástupní šije s otisky bednicích prken, 4 – pečlivě utažená vápenná omítka dodatečně pokrývající povrch klenby, 5 – lomové zdivo, foto M. Kovář, 2011).

Mezi „korunou“ severní zdi prostoru 0.1 a patou valené klenby je možné rozpoznat technologickou spáru (obr. 4: 12; obr. 6: 1, 2). Před založením paty klenby byl povrch severní zdi upraven, a to zatřením zdící malty (obr. 6: 2). Na některých místech lze dokonce vysledovat, jak byla tato malta v koruně zdi zatažena na svislý líc zdiva (cf. obr. 6: 2). Analogickou situaci lze pozorovat i na jižní zdi místnosti 0.1. Charakter malty použité při výstavbě obvodových zdí 0.1 (cf. obr. 6: 5) se ovšem výrazně neodlišuje od zdící malty valené klenby (obr. 6: 3). Plocha klenby, ale nepochybně i severní zdi, byla dodatečně přehozena vápennou omítkou jemné struktury, kterou jsem již zmínil výše. Ve zdivu zjišťujeme dodatečné plomby zdiva z cihel (? x 135 x 35 mm) pojených maltou výrazně šedé barvy (například obr. 4: 16, 21).

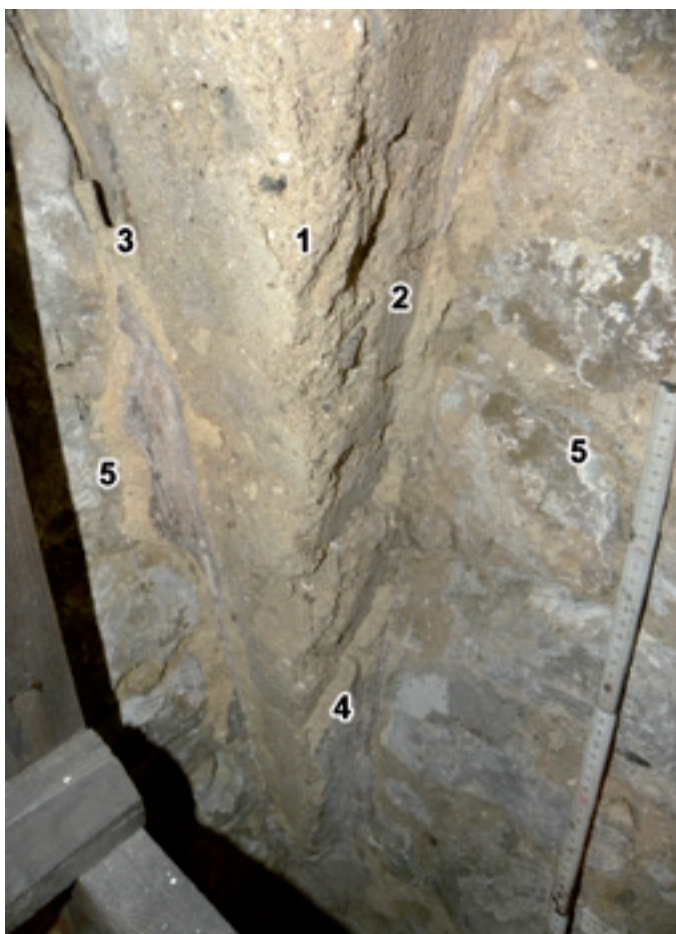
Obr. 7. Praha 1-Staré Město, Liliová 9, čp. 211/I, východní křídlo bývalého kláštera dominikánek. Pohled na jihovýchodní cípovitý výběh křížové bezžeberné klenby prostoru 0.2.

1 – cípovitý výběh raně gotické klenby, 2 – otisky bednicích prken na výběhu klenby, 3 – dutina po ukotvení kraje bednicích prken, 4 – dodatečná pečlivě utažená vápenná omítka, 5 – lomové zdivo obvodových zdí místnosti 0.2 (foto M. Kovář, 2011).

Jižně navazující místnost má přibližně čtvercový půdorys (obr. 2A: 0.2) a je zaklenuta křížovou klenbou bez žeber. Kápě klenby jsou na některých místech dodatečně přisekané. Povrch klenby je dnes pokryt vápennou omítkou obdobného charakteru, jaká pokrývá klenbu v prostoru 0.1. V jihovýchodním (obr. 7: 1) a jihozápadním koutu místnosti se zachovaly zbytky charakteristických cípových výběhů této bezžeberné klenby. V případě jihovýchodního výběhu klenby je možné pozorovat otisky dřevěného bednění (obr. 7: 2). V koutech mezi výběhem klenby a líci stěn jsou patrné negativní otisky čel bednicích prken opřených o ústupek ve zdivu (obr. 7: 3), které jsou v současnosti z větší části vyplněny a překryty zmíněnou vápennou omítkou jemné struktury (obr. 7: 4).

Otázkou prozatím zůstává přesnější **datace** středověkých sklepních místností, respektive celého vnitřního jednotraktu (obr. **2B**). Výraznější detail představují dnes prozatím zachované cípovité výběhy křížové klenby místnosti 0.2 (obr. **2A**: 2), pro které nalézáme rovněž paralely u kleneb pražských románských domů (DRAGOUN/ŠKABRADA/TRYML 2002, 335–336), ale nalézáme je i u raně gotických kleneb druhé čtvrti 13. století (např. „krypta“ cisterciáckého kláštera v Hradišti nad Jizerou). Nepřímou indicií podporující dataci sklepních prostorů hlouběji do 13. století by mohla být výšková úroveň úzkých okének místnosti 0.2, která se případně mohla vztahovat k niveau původně nižšího okolního terénu.⁶ Od poloviny 13. století máme totiž doložen nárůst staroměstského terénu (HRDLIČKA 1984, 205). Výšková úroveň terénu v okolí popísaných sklepů byla nepochybně stabilizována nejpозději ve 14. století, jak ostatně dokládají zachované fragmenty gotické křížové klenby kláštera s fragmenty kružbových oken. Rovněž se zdá,⁷ že orientace sklepů skutečně reaguje na východní přístavbu k rotundě sv. Vavřince, tvořenou údajně „lodí“, jejíž zdi se k východu sbíhají (BORKOVSKÝ 1959, 39). Minimálně severní líc této přístavby se dodnes zachoval zakomponován (a připlentován) do severní zdi kostela sv. Anny (BORKOVSKÝ 1957b, 24), ke kterému na severu přiléhá několikrát vzpomenující jednotrakt, kopírující sklep pod východním křídlem (obr. **2A**).⁸ Nelze skutečně vyloučit, že středověké zdivo zjištěné ve sklepech prorůstá až do přízemí východního křídla. Ještě dnes, jak je možné pozorovat například při vstupu z kostela sv. Anny do přiléhajícího jmenovaného křídla, se zde jednotraktový rozvrh výrazně pohledově uplatňuje. Vzhledem k těsné vazbě traktu na dodatečnou přístavbu rotundy sv. Vavřince je snad možné uvažovat o tom, že jde o pozůstatek templářské komendy, respektive o zástavbu reagující na východní přístavbu k rotundě sv. Vavřince. Dispoziční uspořádání severní partie sklepů pod východním křídlem čp. 211/I, pokud tak lze prozatím soudit, navazuje na dispozice zděných partií románských a raně gotických pražských domů. Nápadný je ovšem rozdíl mezi kvádríkovým zdivem přístavby rotundy sv. Vavřince (s podřezávanými spárami) a lomovým zdivem (s tesanými detaily) středověkého traktu ve východním křídle čp. 211/I.

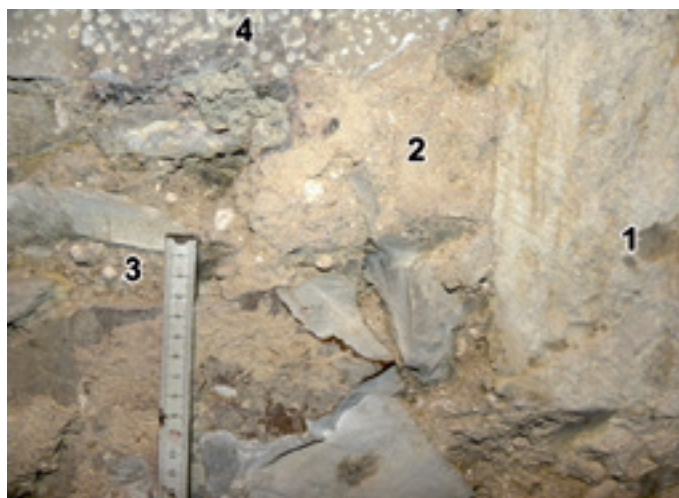
Obr. 9. Praha 1-Staré Město, Liliová 9, čp. 211/I, východní křídlo bývalého kláštera dominikánek.

Detail fragmentu původní povrchové úpravy raně gotického lomového zdivu v okolí ostění niky prolomené v severní zdi prostoru 0.2.

1 – kvádr vymežující západní bok odkládací niky v severní zdi prostoru 0.2, 2 – rozetřená malta, která je součástí původní povrchové úpravy raně gotického prostoru, 3 – lomové zdivo severní zdi prostoru 0.2, 4 – částečně otlučená pečlivě utažená vápenná omítka, která dodatečně pokrývá raně gotické konstrukce prostoru 0.2 (foto M. Kovář, 2011).

Omítkové vrstvy obvodových zdí zde byly otlučeny přibližně do úrovně výběhu klenby. Severní stěna prostoru je vyzděna z lomových opukových kamenů, které jsou pojeny výraznou vápennou maltou s četnými peckami vápna. Při východním i západním konci zdi je možné pozorovat poškozený výběh křížové klenby. Při styku kápě klenby a stěny je opět místy možné pozorovat otisky čel bednicích prken. Ve východní části stěny je zachována odkládací nika (obr. 8: 1), jejíž boky jsou tvořeny pečlivě opracovanými kameny (obr. 8: 2). Překlad tvoří neopracovaný větší opukový kámen. Pod otlučenou vrchní omítkou jemné struktury (obr. 9: 4) byla zjištěna torza původní povrchové úpravy (obr. 8: 4; obr. 9: 2). Tato úprava spočívala v zatření spáry mezi lomovými

kameny (ale podle zachovaných negativů také samotná lící plocha kamenů) vápennou maltou podobného charakteru jako je malta zdící (cf. obr. 9: 3). Tato rozetřená malta byla dotažena až ke kvádru lemujícímu bok zmíněné niky (obr. 8: 4; obr. 9: 1). Další nika se zachovala v západním úseku severní stěny.⁴ Přesto lze zjistit, že nika má v lici poněkud menší rozměry (370 x 375 mm) než nika předchozí. Při bližším pozorování je možné u této niky zaregistrovat zajímavý doklad její výstavby. Současně s výstavbou přilehlých úseků zdi a nedaleké špalety portálové niky byly nejprve vybudovány boky niky tvořené opukovými kvádry, teprve následně byl zřízen překlad niky tvořený v podstatě lomovým opukovým kamenem. Vzhledem k tomu, že překlad niky nedoléhal pravidelně na korunu opukového kvádrů, vymezujícího její východní stranu, byla koruna kvádrů východního boku niky přitesána pro uložení překladu z lomového opukového kamene.

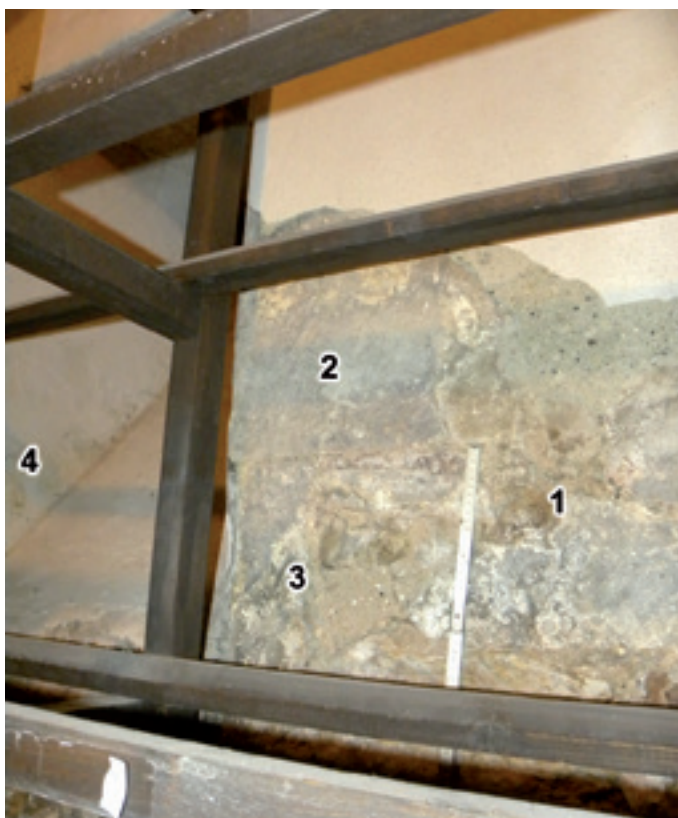
Obr. 11. Praha 1-Staré Město, Liliová 9, čp. 211/1, východní křídlo bývalého kláštera dominikánek. Detail ostění střílnovitého okénka ve východní zdi prostoru 0.2.

1 – lomové opukové zdívo,
2, 3 – armatura nároží špalety „střílnovitého“ okénka,
4 – omítnutá severní špaleta „střílnovitého“ okénka (foto M. Kovář, 2011).

Západní špaleta portálové niky se zachovala rovněž v poškozeném stavu. Po její severní straně opět zjišťujeme odlámanou stojku původního portálu, sestávající ze svislých prvků a opět vodorovného armovacího kusu. Západní špaleta prošla minimálně třemi velkými úpravami (přehoz vápennou maltou jemné struktury, přisekání a omítnutí severní partie špalety v horní části a dodatečné zazdění této úpravy cihlami tloušťky 65 mm), z nichž poslední souvisí nepochybně s úpravou současného nástupu. Východní stěna místnosti 0.2 je vyzděna opět z lomového opukového kamene (obr. 11: 1), který je spojován vápennou maltou. Ve zdi je zachováno vyzděné úzké okénko střílnovitého charakteru s pečlivě armovanými špaletami. Špalety okénka byly osazena současně s výstavbou východní zdi místnosti 0.2. Okénko má šíři v líci cca 0,64 m, výška parapetu nad stávající podlahou činí cca 1,59 m. Špalety okénka jsou vyzděny z přesně lícovaných armovacích kamenů (obr. 11: 2, 3), způsob opracování jejich lícních ploch je opět blízký způsobu opracování ostění zazděného portálu v prostoře 0.1 (obr. 5: 1). Parapet otvoru je šikmý a stoupá od líce vzhůru. Záklenu okénka je přímý.

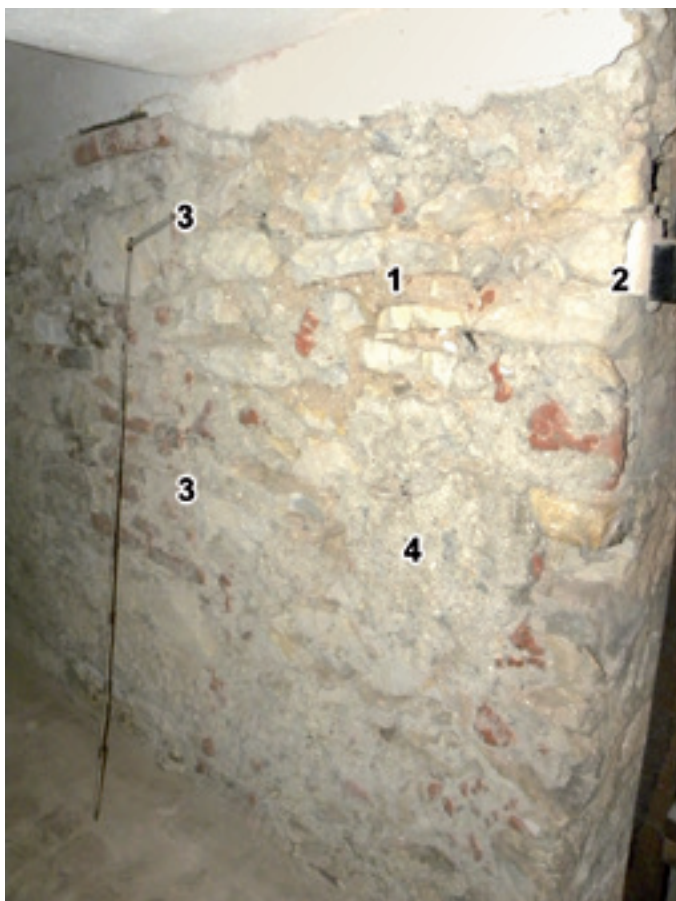
Obr. 13. Praha 1-Staré Město, Liliová 9, čp. 211/I, východní křídlo bývalého kláštera dominikánek. Detail na dodatečně prolámanou jižní obvodovou zeď prostoru 0.2. 1 – dodatečně prolámané jádrové zdivo jižní zdi prostoru 0.2, 2 – severní líc jižní zdi prostoru 0.2, 3 – rozhraní mezi jádrovým zdivem jižní zdi prostoru 0.2 a západní zdi chodbičky 0.3, 4 – přehoz vápennou omítkou šedé barvy (foto M. Kovář, 2011).

Fig. 13. Prague 1, The Old Town, Liliová 9, No. 211/I, the east wing of the former Dominican cloister. Detail of the subsequently broken south outside wall of the room 0.2. **1** – subsequently broken core of the south wall, **2** – north face of the south wall, **3** – the joint between the core of the south wall and the west wall of the passage 0.3., **4** – grey lime mortar.

Jižní zeď místnosti 0.2 je rovněž vyzděna z lomového opukového kamene, který pojí výrazná vápenná malta s četnými kousky vápna. Do této jižní zdi byl rovněž dodatečně proláman průchod do spojovací chodbičky (obr. 2 a: 0.3). Prolámaní obvodové zdi je zřetelné při vyústění chodbičky 0.3, kde je patrné jádrové zdivo 0.2 (obr. 13: 1). Identifikovat lze i rozhraní mezi ním a zdivem západní stěny chodbičky 0.3 (obr. 13: 3). Na průřezu jižní zdi místnosti 0.2 je možné pozorovat hrubý přehoz tvrdé omítky šedé barvy (obr. 13: 4).

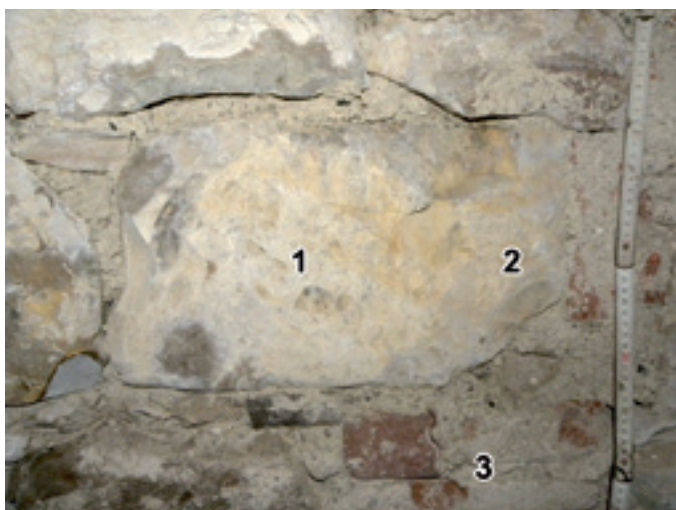
Obr. 14. Praha 1-Staré Město, Liliová 9, čp. 211/I, východní křídlo bývalého kláštera dominikánek. Detail druhotně osazeného fragmentu záklenku pravděpodobně raně gotického stáří v západní stěně prostoru 0.3. 1 – segmentová plocha druhotně použitého architektonického prvku, který snad pochází z konstrukcí studovaných raně gotických sklepů (z konstrukce portálu?), 2 – segmentová plocha druhotně osazeného prvku, odtesaná nepochybně v souvislosti s jeho osazením v západní zdi chodbičky 0.3, 3 – smíšené zdivo z lomového kamene a cihel (foto M. Kovář, 2011).

hoto prvku je segmentově prohnutá. Nelze vyloučit, že se může jednat o například dílec záklenku portálu. Původní plocha byla dodatečně částečně odtesaná do úrovně vyzdívaného líce (obr. 14: 2). Zdivo západní stěny chodbičky (obr. 2 a: 3) bylo přizděno k rubu přizdívky klenby jižněji položené místnosti 0.4 (obr. 2 a: 4). V souvislosti s vyzdíváním západní stěny chodbičky 0.3 byl přitesán západní bok výseče klenby prostory 0.4 (obr. 2 a: 4).

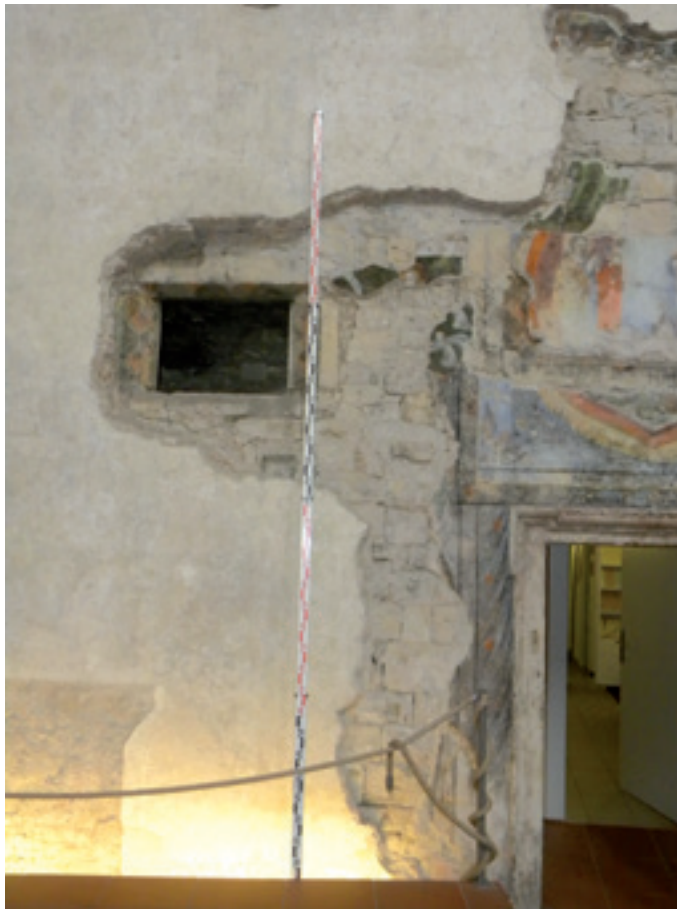
Obr. 15. Praha 1-Staré Město, kostel sv. Anny. Podhled na zachované fragmenty severní zdi východního rozšíření rotundy sv. Vavřince vystavěné z opukových kvádrů. Ve zdivu je možné pozorovat druhotně prolomený gotický a renesanční otvor, rovněž je zřetelná masivní plenta vyrovnávající rozdíl mezi ubíhající románskou zdí a lícem severní zdi presbytáře kostela sv. Anny. (foto M. Kovář, 2011).

Fig. 15. Prague 1, The Old Town, the church of St. Ann. View on the north wall fragments of the east enlargement of St. Lawrence’s rotunda built from marlstone ashlar. A Gothic and Renaissance opening subsequently broken into the wall and a massive lining straightening the difference between the Romanesque wall and the north wall face of the presbytery.

Na tomto místě je třeba podrobněji se zastavit u jižní zdi místnosti 0.4 (obr. 2A: 4). Z publikovaných půdorysů a výsledků výzkumu Ivana Borkovského (ale také ze zaměření SÚRPMO) totiž vyplývá, že se nad jižní zdí místnosti 0.4 v úrovni přízemí nalézá severní zeď tzv. přístavby templářského kostela (obr. 2B: severní zeď přístavby 2). Jaroslav Vajdiš údajně zjistil v průrazu jižní zdi sklepní místnosti 0.4 kompaktní „románské zdivo“. Nad jižní zdí sklepního prostoru 0.4 byla vystavěna severní obvodová zeď presbytáře kostela sv. Anny (zahrnující v sobě torza severní zdi „templářské“ přístavby kostela sv. Vavřince, viz níže). Při nedávných úpravách byla v interiéru kostela na jižním líci této zdi odhalená pozoruhodná nálezová situace, která sice není literatuře neznámá, ale pokud vím, nebyla blíže zhodnocena (obr. 15). Po částečném odstranění dodatečné plenty zde bylo odhaleno do výšky vystupující zdivo z opukových kvádrů. Na reliktu kvádrkové zdi se zachovaly stopy podřezávaných spar. Na povrchu kvádrů jsou dobře patrné stopy opracování nástrojem s plochým ostřím. Do tohoto zdiva byly dodatečně vlámány architektonické prvky související s vrcholně gotickou výstavbou kostela sv. Anny, ale i portál. Odhalená románská zeď neprobíhá rovnoběžně s jižním lícem severní zdi presbytáře sv. Anny, ale má přibližně severozápadní orientaci. Z důvodu odlišné orientace severní zdi gotického kostela sv. Anny, byl jižní líc románské

zdi překryt „vyrovnávací“ plentou. Zjištění starší zdi vyzděné z kvádrů ve zdivu vrcholně gotického presbytáře dobře doplňuje pozorování učiněná již Ivanem Borkovským, který identifikoval do výšky zachované zdivo severní zdi „templářské přístavby“, na kterém bylo založeno zdivo severní zdi presbytáře kostela sv. Anny (BORKOVSKÝ 1957b, 24; LIBAL ET AL. 1965, 88). Je pravděpodobné, že je možné spojit odhalenou zeď vystavěnou z kvádrů s přístavbou kostela sv. Vavřince.
