NOVÉ POZNATKY O KONSTRUKCI JUDITINA MOSTU V PRAZE

JAROSLAV PODLIŠKA – MATOUŠ SEMERÁD

NEW KNOWLEDGE ABOUT THE CONSTRUCTION OF THE JUDITH BRIDGE IN PRAGUE

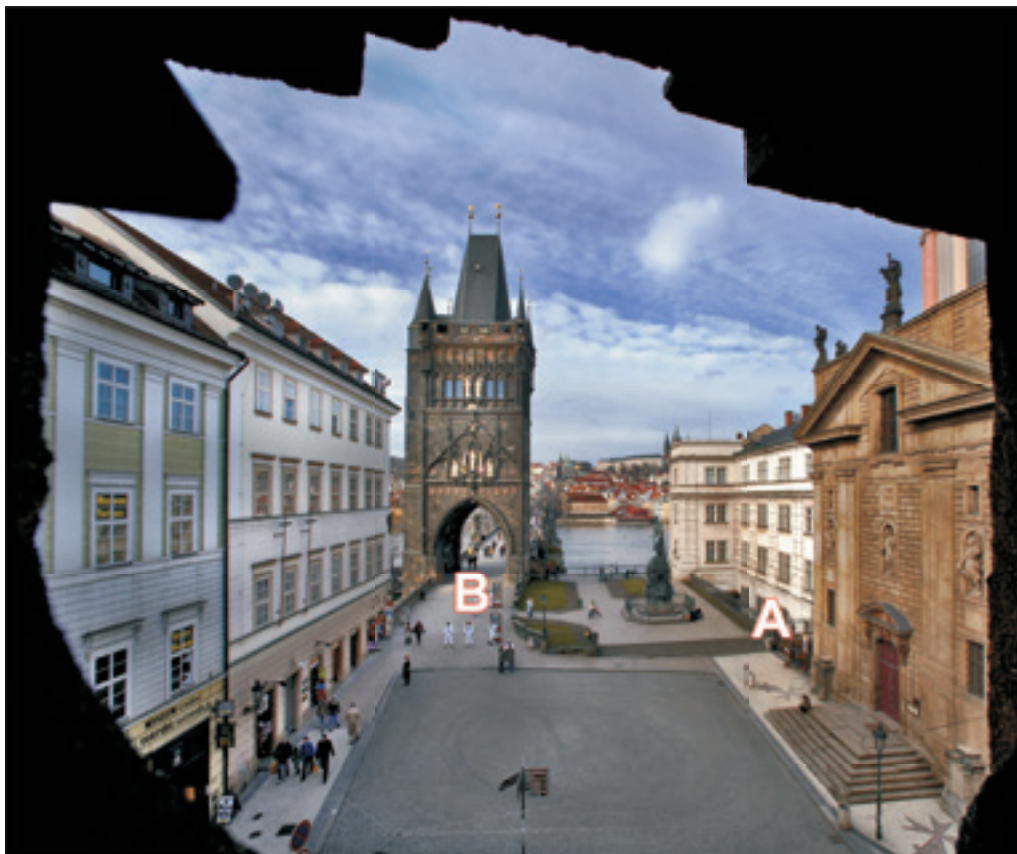
Obr. 1. Praha 1-Staré Město, Křížovnické náměstí, pohled od východu. Základní urbanistické komponenty sledovaného místa. **A** – dvorek u Křížovníků s pozůstatky Juditina mostu, plocha archeologického výzkumu. **B** – nástup na Kariův most (foto M. Frouz, 2007).

Abb. 1. Prag 1-Altstadt, Kreuzherrenplatz, Ansicht von Osten. Städtebauliche Grundkomponenten der zu erforschenden Lage: **A** – kleiner Hof entlang dem Kreuzherren-Generalatsgebäude mit Resten der Judithbrücke, archäologische Forschungsfläche, **B** – Zugang zur Karlsbrücke.

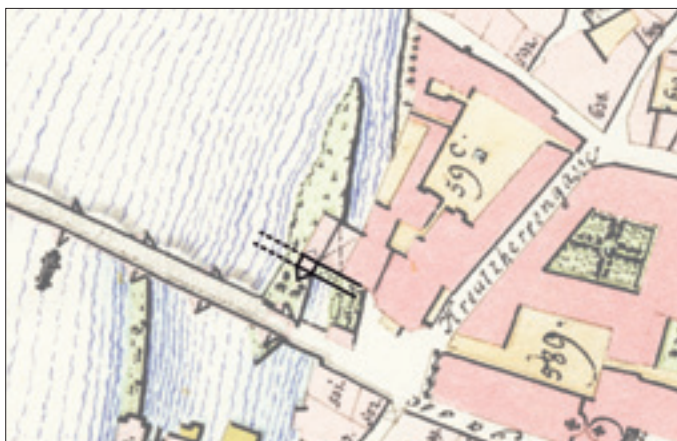
Obr. 3. Praha 1-Staré Město, Křižovnické náměstí s okolím na výřezu z plánu Prahy od F. A. L. Hergeta z roku 1791. Schematicky do plánu vyznačena půdorysná stopa začátku Juditina mostu, silnou přerušovanou čarou směr nedochované mostovky, slabou přerušovanou čarou nedoložené severní zhlaví mostu (do podkladu HERGET 1991 vyznačil E. Ditmar, 2012).

Abb. 3. Prag 1-Altstadt, Kreuzherrenplatz mit Umgebung, Ausschnitt aus dem Plan Prags von F. A. Herget, 1791. Schematisch eingezeichnete Grundrißspur des Altstädter Brückenkopfes.

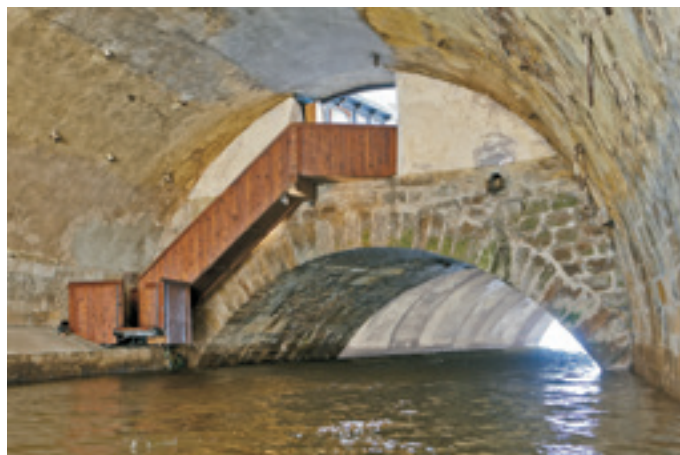
Obr. 6. Praha 1-Staré Město, Křižovnické náměstí, dochovaný oblouk Juditina mostu u staroměstského břehu. Šedě překryty mladší konstrukce. Pohled od jihu z prostoru vltavského ramene (foto M. Frouz, 2009).

tina mostu se do dnešních dnů, vedle staroměstského mostního oblouku (obr. 6), zachovaly pouze nesouvislé reliktů jeho části v podobě mostovky, pilířů a oblouků, převrstvených malostranskou domovní zástavbou v ulici U Lužického semináře, mezi Čertovkou a domem čp. 78/5 (DRAGOUN 2002, 141–152). Další dosud detailně nepoznané části mostu ukrývá bezpochyby samotné vltavské řečiště, kde zatím moderní výzkum

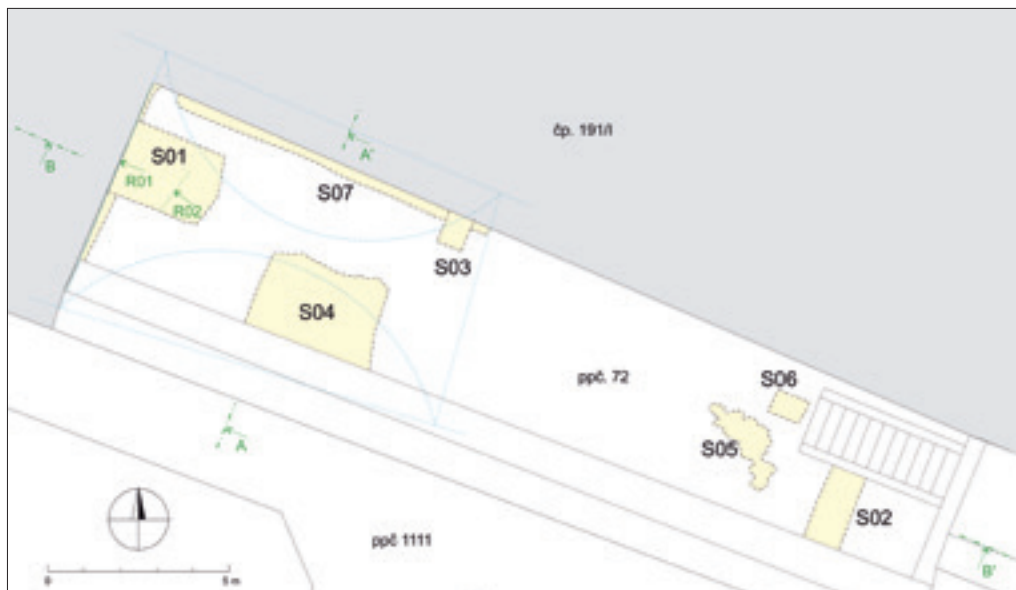
Obr. 7. (4) Praha 1-Staré Město, Křížovnické náměstí ppč. 72. Plocha výzkumu s vyznačením oblouku Juditina mostu, archeologických sond a dokumentovaných řezů (graficky zpracoval E. Ditmar, 2012).

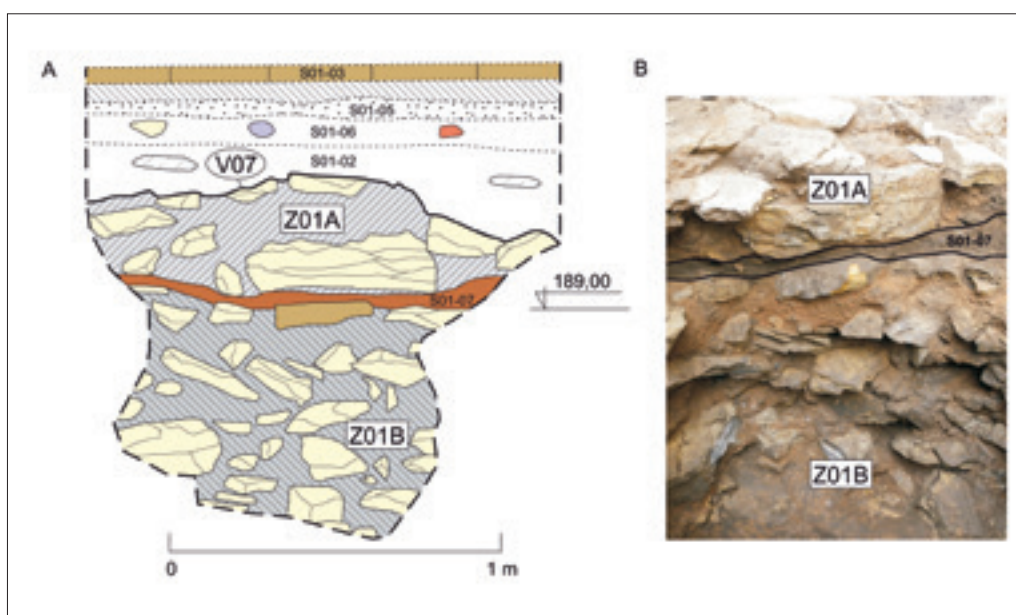
Obr. 8. Praha 1-Staré Město, Křížovnické náměstí ppč. 72. Jádro zdiva vrchní partie konstrukce Juditina mostu na řezu R02 v sondě S01. **A** – geodeticky zaměřený, digitalizovaný řez odhalenou situací, **B** – výřez z fotografie téže situace s grafickým vyznačením hlinité polohy. Popis stratigrafických jednotek od povrchu: **S01-03, S01-05, S01-06, S01-02** – novodobá skladba dlažby dvora a navážky, **V07** – zásah po odstranění dlažby mostu, **Z01A** – vrchní partie opukového litého zdiva Juditina mostu, **S01-07** – vrstva písčité hlíny, **Z01B** – spodní partie litého opukového zdiva Juditina mostu (dokumentace a grafické zpracování E. Ditmar, 2011–2012).

Pohled do struktury jádra mostní stavby přinesly pouze lokálně situované recentní zásahy v západní části dvora. Jednalo se o liniový výkop pro dešťovou kanalizaci probíhající v podélném směru celým dvorem (výkop V01) a především kolem 1,1 m hlubokou jámu do jádra zdi v západní části dvora, kterou jsme ztotožnili se stavební sondáží z 50. let 20. století (V02, S01). Z dokumentace její stěny vznikl řez výplní mostu v místech nad náběhem oblouku na první mostní pilíř, z něhož je zřejmý charakter jádra zdiva (obr. 8). Svrchní partie o mocnosti max. 0,36 m obsahovala vodorovně uložené kameny spojované na povrchu šedobílou hlouběji do jádra zdiva žlutohnědou vápennou maltou (Z01A). Pod ní se nalézala 0,2 m mocná vrstva hnědé jemnozrné písčité hlíny (S01-07), která nasedala opět na lité zdivo s převážně vodorovně uloženými opukovými kameny (Z01B). Maltové pojivo spodní části se však odlišovalo od svrchní partie svou tmavší rezavohnědou barvou s vyšším obsahem písčité složky. V použití pojivové složky se vápenné malty jádra odlišovaly nejen barvou, ale také svou pevností. Malta ve spodní části zjevně

obsahovala méně vápna, a proto zdivo nebylo tak pevné jako jeho svrchní část – mostovka. Odstín malty se zároveň více blížil barvě použitého písku.

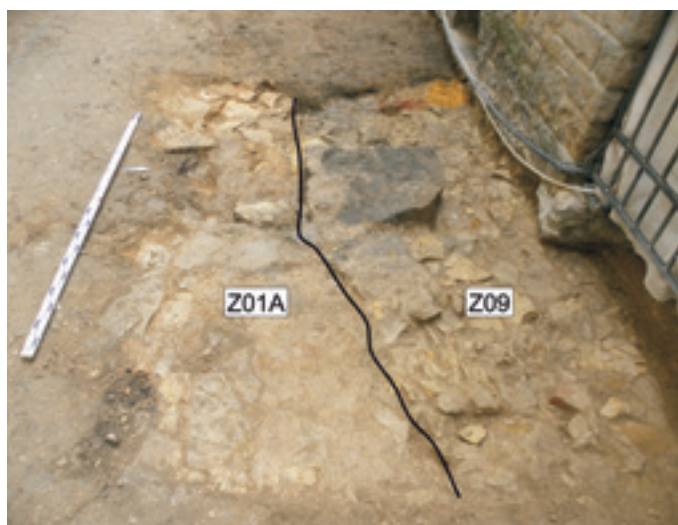
Obr. 10. Praha 1 – Staré Město, Křižovnické náměstí ppč. 72. Situace původní konstrukce jádra Juditina mostu **Z01A** a mladší opravy **Z09** v sondě S04, pohled k východu (foto a vyznačení E. Ditmar, 2011–2012).

dvojice zdí (Z01A a Z09), které vymezovala zřetelná spára probíhající v západovýchodním směru (obr. 10). Na lité opukové zdivo mostu Z01 navazovalo na jižní straně zdivo v zásadě podobného vzhledu (Z09), které však ve své hmotě obsahovalo rozměrnější bloky a kusy jemně až středně zrných pískovců, šedoohnědé barvy s osamoceným zlomkem cihly vyššího formátu o síle 8 cm. Pojivem zdiva byla světle žlutošedá vápenná malta, makroskopicky zřetelně odlišná od zdi sousední. Na jižní straně této sondy s plochou mostovky sousedila jediná nám známá mostní výlevka s chrlíčem. Tvoří ji vlastní chrlíč půlkruhového mírně sníženého profilu, který je přeložen půlkruhově vykrojeným kvádrem. Za ním se chrlíč miskovitě rozšiřuje do nálevky, k níž ze strany přiléhá zbytek diabasové dlažby. Autenticitu výlevky potvrzují nejstarší přesná vyobrazení staroměstské části mostu (WELLEBA 1827). Liniová sonda S07 rozšířená sondou S03 sledovala u paty jižního průčelí křížovnického generalátu jednu řadu mírně klesajících pískovcových kvádrů, které kopírují spád mostovky (obr. 11). Ve východní části vystupovaly nad zde položenou dlažbu a jsou patrné i po položení dlažby nové. Na těchto kvádrech, které interpretujeme jako soklový odrazník, jsou založeny barokní pilastry omítané dvouvrstvou omítkou. Základní sestupuje dolů po bočním líci kvádrů soklového odrazníku až k povrchu vápencové dlažby ležící v torzech u jejich paty, štuková svrchní ohraničuje polohu barokní dlažby výše.

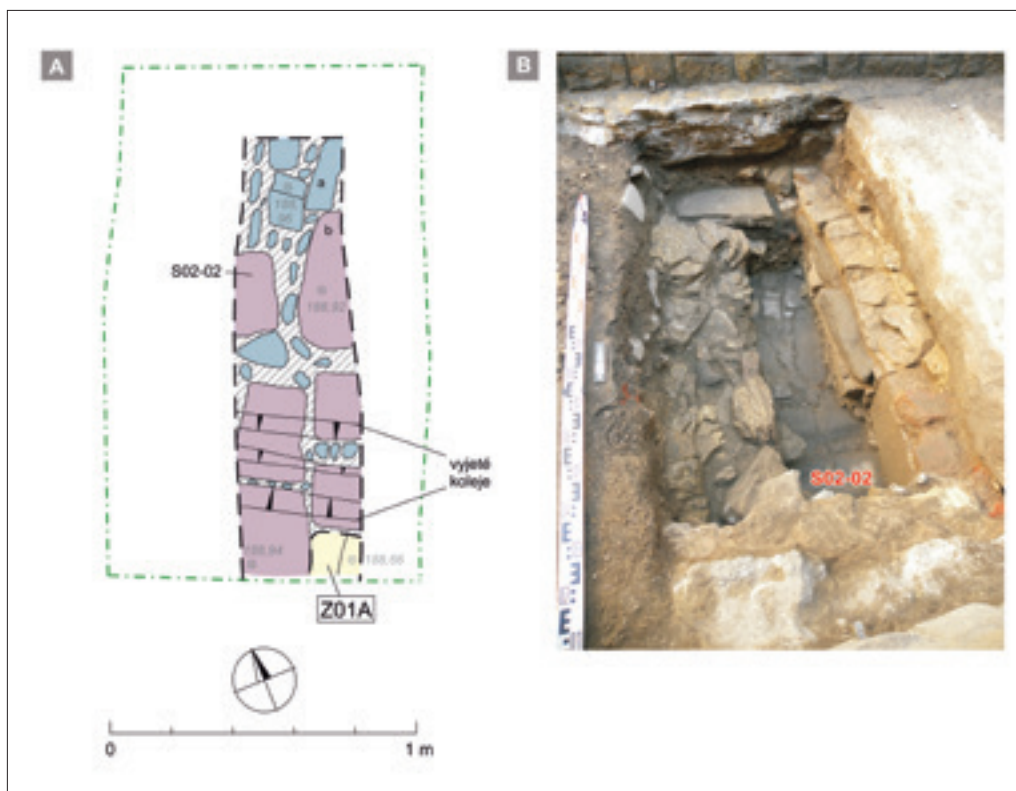
Obr. 12. Praha 1-Staré Město, Křížovnické náměstí ppč. 72. Sonda S02 s pozůstatky původní diabasové dlažby Juditina mostu, překryté mladšími navážkami a zděnými konstrukcemi. **A** – kresebná dokumentace dlažby, **B** – fotodokumentace celku, pohled k severu. Popis stratigrafických jednotek: **S02-02** – dlažba z diabasů a menších vápenců. (Foto E. Ditmar, 2012).

šedofialové křemence. Povrch dokumentované dlažby byl mírně zvlněný. Na jižní straně odhalené dlažby se na jejím povrchu zřetelně projevily mělce vyhloubené kolejevé žlábkové probíhající v západovýchodním směru (obr. 12).

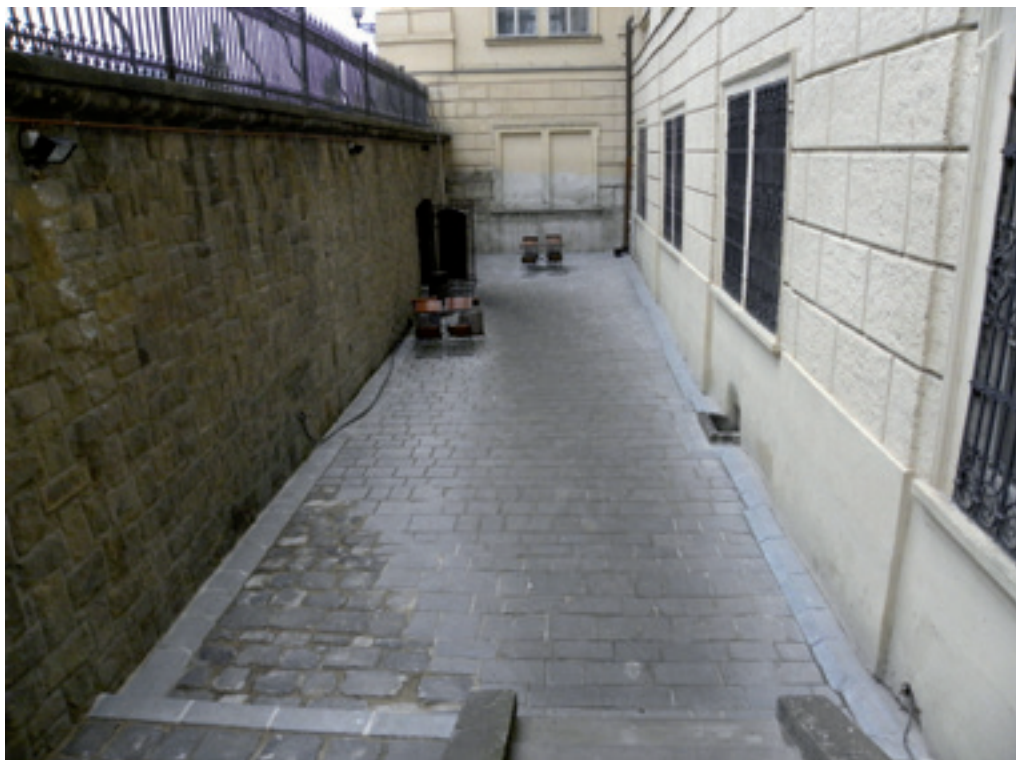
Praha 1-Staré Město, Křižovnické náměstí ppč. 72. Nová podoba dlažby dvora. Stav v roce 2012 (foto F. Flek, 2012).

Po zániku mostu v průběhu 14. století byla tato část stavby pravděpodobně zahrnuta do areálu křižovnického konventu. Provozní využití místa v této době však neznáme. V mladším novověkém období, po barokní přestavbě areálu, bylo uvedené místo využíváno jako okrasná či užitková zahrada Křižovníků. Z této etapy vývoje pocházejí zbytky úprav pochozího povrchu – dlažeb, dokumentované pouze v torzech na několika místech a v různých výškových úrovních ve východní části dvora. Stratigraficky starší dlažba z křemenců se nalézala v sondě S06 (výška povrchu 189,13–189,18 m), mladší dlažba převážně z vápencových kostek v sondě S05 (výška povrchu 189,40–189,60 m). Posledně jmenovaná dlažba svou niveletou korespondovala se zbytky dlažby dokumentovanými také v sondě S03 a S07.
