PŘÍKLADY DOKUMENTACE DŘEVĚNÝCH HISTORICKÝCH MŘÍŽOVÝCH DVEŘÍ V INTERIÉRECH DOMŮ

VERONIKA BARTOŠOVÁ – DOROTA HAVLÍKOVÁ

EXAMPLES OF DOCUMENTATION OF HISTORIC WOODEN LATTICE DOORS IN HOUSE INTERIORS

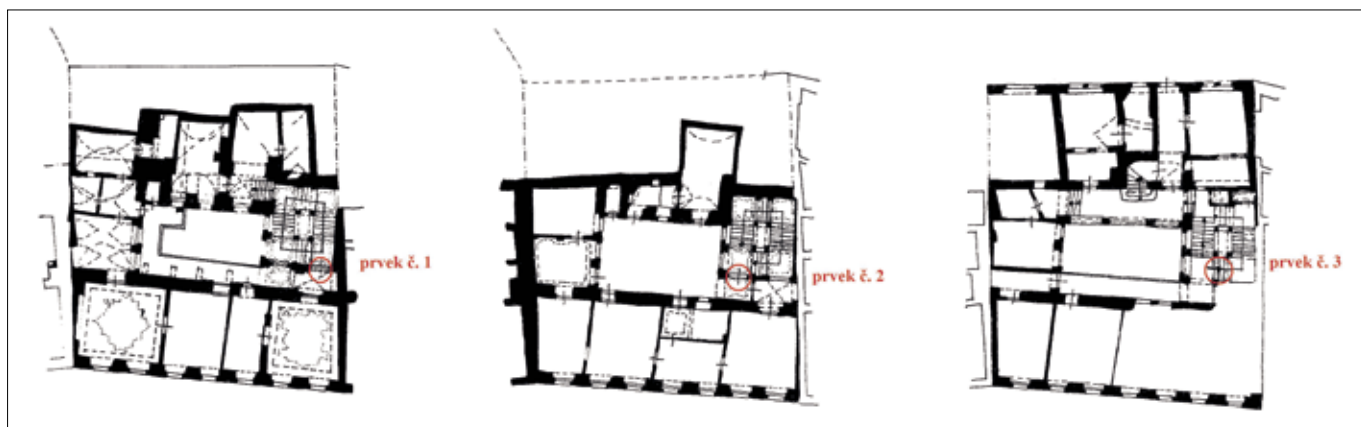
Obr. 1–3. Praha 1-Hradčany, čp. 169, Úvoz 6. **1** – půdorys třetího patra s vyznačením prvku č. 1; **2** – Půdorys čtvrtého patra s vyznačením prvku č. 2; **3** – Půdorys pátého patra s vyznačením prvku č. 3 (dle LIBAL ET AL. 1974, překreslila V. Bartošová, 2014).

Dům U Tří (zlatých) sekerek je barokní novostavbou palácového typu z 2. čtvrtiny 18. století, objekt vznikl na místě starší barokní zástavby (VLČEK 2000, 390–391). Řadový čtyřkřídlý objekt je do Úvozu pětipatrový, k Radničním schodům dvoupatrový. Směrem do Úvozu se dům obrací sedmiosou fasádou palácového typu s bohatou vrcholně barokní štukovou výzdobou portálu, suprafenester a parapetů oken a tympanonu štítu. V objektu je zachováno několik málo původních výplňových prvků, ke kterým se jednoznačně dají zařadit předmětné barokní dřevěné mříže, které se nacházejí ve třetím (obr. 1), čtvrtém (obr. 2) a pátém podlaží (obr. 3) při vstupu ze schodiště na pavlač, při severní straně jižního křídla domu čp. 169, které je situováno směrem do ulice Úvoz.

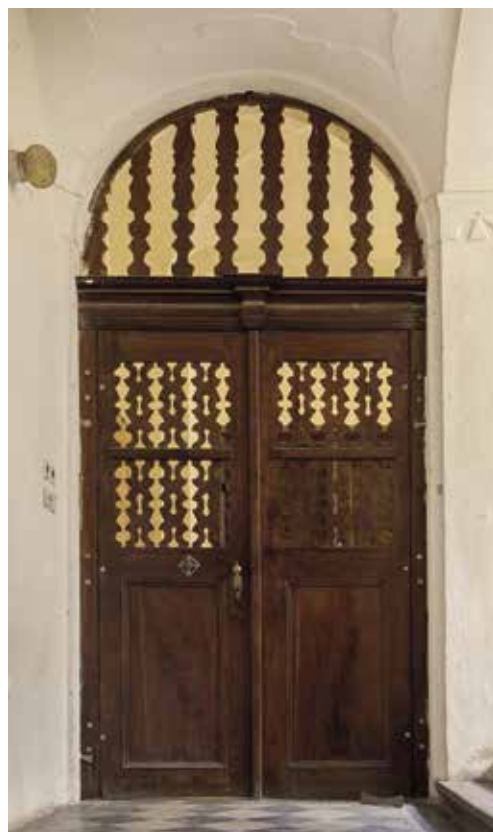
Obr. 5. Praha 1-Hradčany, čp. 169, Úvoz 6. Celkový pohled na prvek č. 1 ze schodiště (foto P. Havlík, 2014).

Dřevěná mříž z tvrdého dřeva nacházející se ve třetím patře je osazena do severní stěny jižního křídla objektu, uzavírá jižní pavlač domu. Prvek (obr. 4, 5) je osazen vně špalety do dřevěného rámu, který je v rozích spojen na čep a rozpor jištěný kolíky, stejně tak jako další dva prvky dokumentované v tomto domě. Rám je upevněn do zdi zdobnými barokními kovanými lavičnickými (obr. 6) různého nepravidelného tvaru (např. lavičnick rostlinného tvaru vepsaný do protáhlého trojúhelníku se zkosenými rohy, lavičnick s eliptickým tvarem, lavičnick trojúhelníkového tvaru se zaoblenými rohy). Dveře mají pevný masivní poutec (obr. 7) s velmi bohatou barokní profilací, jedná se o jednu z nejzdobnějších částí. Nad poutcem je pevný světlík, který vyplňují jednotlivé dřevěné mříže v podobě vyřezávaných prken šířky cca 10 cm, prkna jsou umístěna vertikálně. Výplňový prvek je tvořen dvoukřídlými dveřmi rámové konstrukce s dolní plnou částí se vsazenou kazetou, která je směrem do schodiště vpadlá a olištovaná, směrem na pavlač je zobrazena pozitivně. Nad kazetou je na levé části dveří osazeno barokní kování – přítuha – v podobě ozdobné kulaté úchytky (rytý geometrický motiv) se štítkem (obr. 8), který má kosočtverečný tvar a celý je zvýrazněn vegetabilním motivem, vrcholy stran tohoto čtverce vrcholí trojlístem. Na stejné úrovni se nachází mosazná koule, zřejmě dodatečně osazená, s jednoduchým mosazným štítkem (obr. 9), ze strany pavlače je osazen krabicový barokní bohatě zdobený zámek. Horní

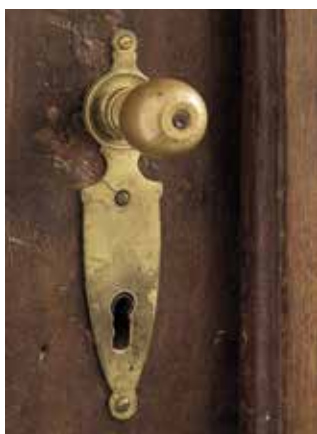
Obr. 9. Praha 1-Hradčany, čp. 169, Úvoz 6. Detail prvku č. 1, mosazná koule se štítkem (foto P. Havlík, 2014).

Abb. 9. Prag 1-Hradschin, Nr. 169, Úvoz 6. Bauteil Nr. 1, Messingkugel mit Beschlag (Foto P. Havlík, 2014).

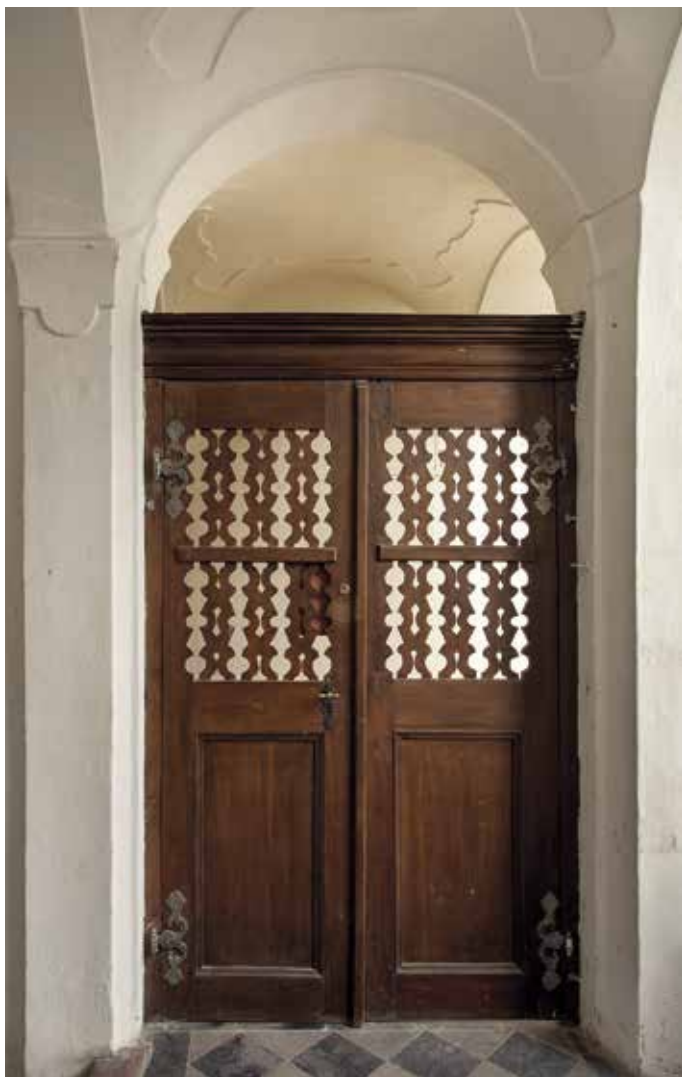
Obr. 11. Praha 1-Hradčany, čp. 169, Úvoz 6. Celkový pohled na prvek č. 2 ze schodiště (foto P. Havlík, 2014).

Prvek č. 2 (obr. 11, 12, 13) je situován ve čtvrtém patře a prvek č. 3 (obr. 14) v pátém. Tyto oba prvky se liší od výše uvedeného tím, že světlík nad dveřmi není vyplněn, ale je volný, mříže tak končí pouze bohatě profilovaným poutcem. Prvek č. 3 je navíc osazen ve východní zdi pavlače třetího patra. Oba prvky mají různé většinou bohatě zdobené rozvilinové závěsy (obr. 15, 16, 17) s cínovou povrchovou úpravou. Dřevo je upraveno mořením, případně lakováním (stejně jako u prvku č. 1), lze usuzovat, že původně byl povrch pouze voskovaný.

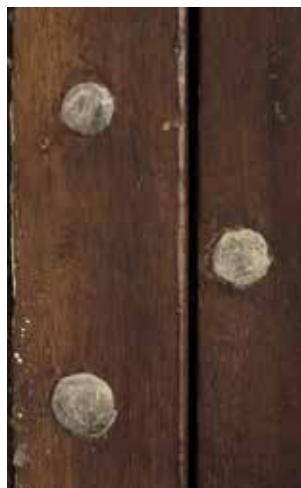
Obr. 12. Praha 1-Hradčany, čp. 169, Úvoz 6. Detail prvku č. 2, hřeby (foto P. Havlík, 2014).

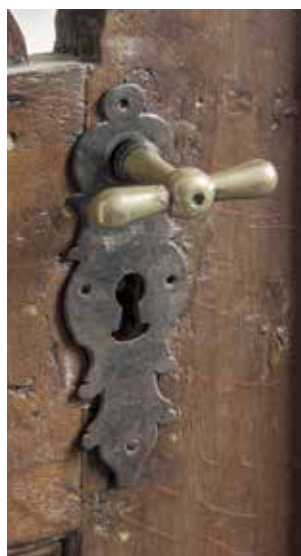
Obr. 13. Praha 1-Hradčany, čp. 169, Úvoz 6. Detail prvku č. 2, klika se štítkem (foto P. Havlík, 2014).

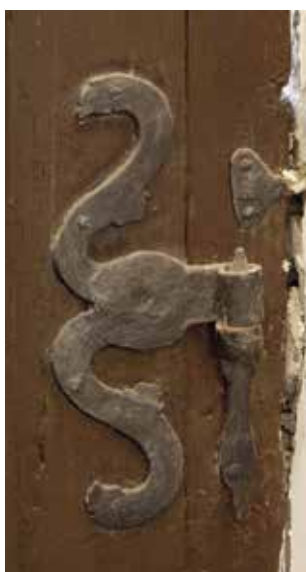
Obr. 16. Praha 1-Hradčany, čp. 169, Úvoz 6. Detail prvku č. 2, pohled na horní závěs v poměru 1 : 1 (kresba V. Bartošová, 2013).

Abb. 16. Prag 1-Hradschin, Nr. 169, Úvoz 6. Bauteil Nr. 2, Detail des oberen Scharniers, Maßstab 1:1 (Zeichnung V. Bartošová, 2013).

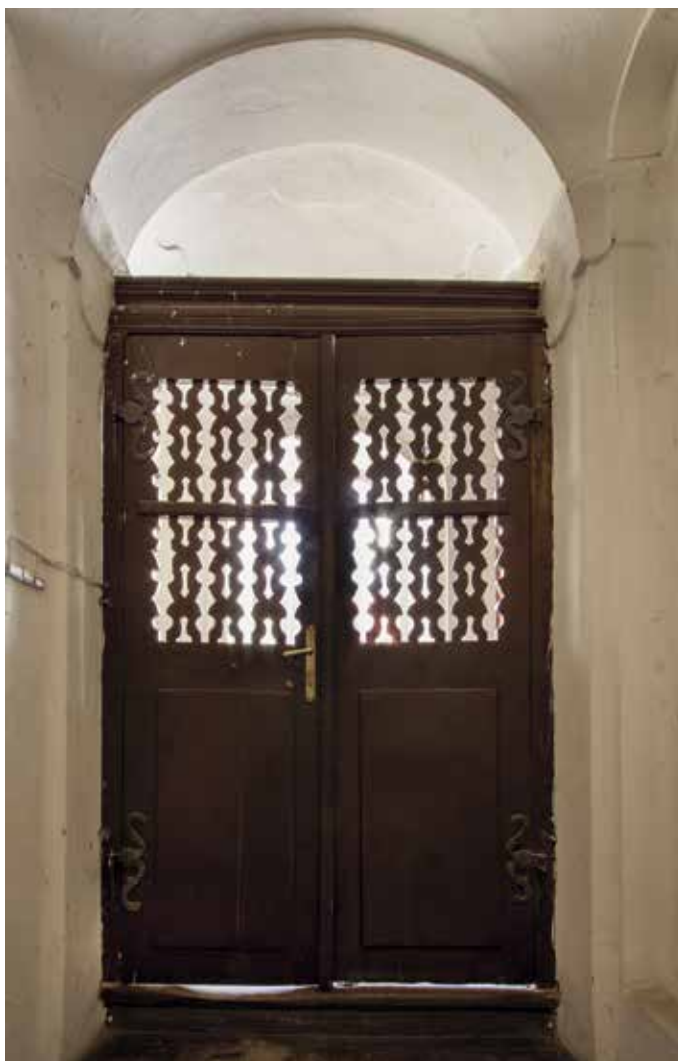
Obr. 14. Praha 1-Hradčany, čp. 169, Úvoz 6. Celkový pohled na prvek č. 3 ze schodiště (foto P. Havlík, 2014).

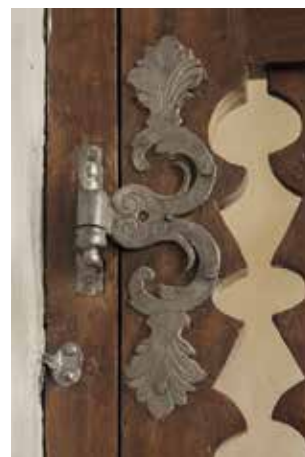
Obr. 17. Praha 1-Hradčany, čp. 169, Úvoz 6. Detail prvku č. 3, závěs (foto P. Havlík, 2014).

Abb. 17. Prag 1-Hradschin, Nr. 169, Úvoz 6. Bauteil Nr. 3, Detail des Scharniers (Foto P. Havlík, 2014).

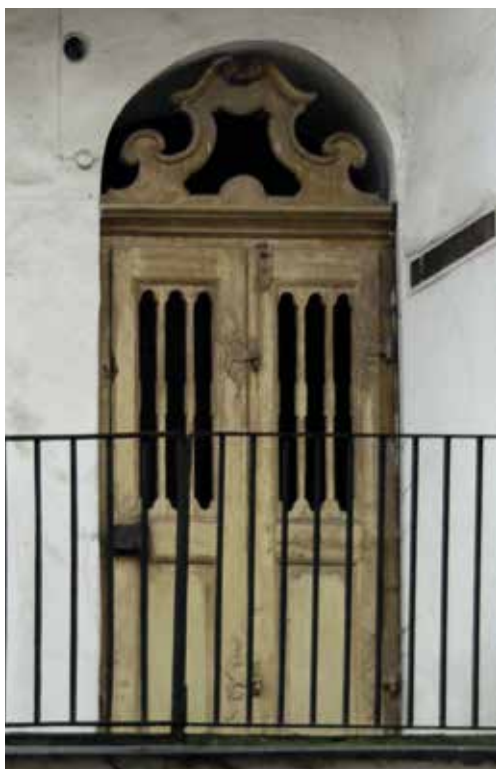
Obr. 18. Praha 1-Malá Strana, čp. 490, Velkopřevorské náměstí 1. Celkový pohled na prvek z pavlače (foto V. Bartošová, 2014).

Během prováděné terénní dokumentace byly nalezeny i jiné příklady obdobných prvků na území Pražské památkové rezervace. Nejstarším prvkem, který lze datovat do období baroka, jsou dřevěné dveře umístěné v domě čp. 490 na Malé Straně (obr. 18).² Tento výplňový prvek se nachází ve třetím patře a odděluje schodiště od pavlače. Základní členění prvku je obdobné jako u výše uvedených dveří v domě čp. 169 na Hradčanech, dvoukřídle dveří jsou zvýrazněny bohatě profilovaným poutcem, křídlo je vždy tvořeno olištovanou kazetou a horní část tvoří vždy dva svislé dřevěné pruty pevně zabudované do konstrukce. Horní část nad poutcem je vyplněna vyřezávaným barokním rozvilinovým dekorem.

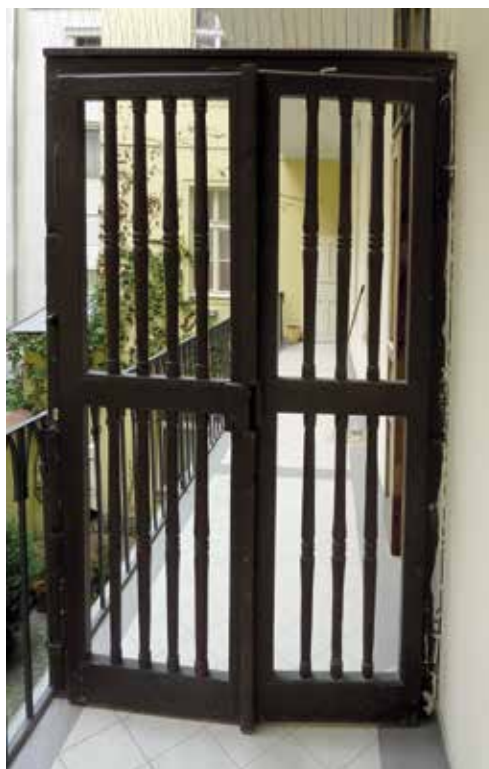
Obr. 19. Praha 1-Staré Město, čp. 690, Benediktská 7. Celkový pohled na prvek (foto P. Cibulová, 2013).

Další výplňový prvek podobného charakteru lze nalézt v domě čp. 690 v Benediktské ulici na Starém Městě (obr. 19), kde je obdobná mříž použita zřejmě druhotně a rozděluje pavlač. Dle tvarosloví se zřejmě jedná o výplňovou konstrukci pocházející z 19. století. Dvoukřídle dřevěné dveře jsou osazené v rámu, který je přichycen ke stěně a zábradlí pavlače. Křídlo je vždy uprostřed členěno horizontálním vlysem, kde spodní i horní část je vyplněna štíhlými svislými dřevěnými profilovanými kuželkami jednoduchého tvaru.

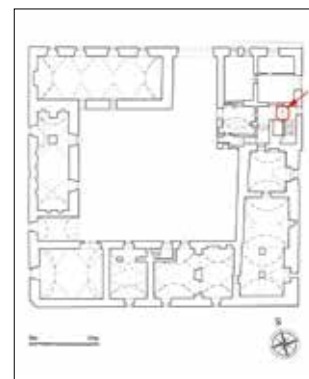
Obr. 21. Nebovidy, okres Kolín, čp. 31. Půdorys přízemí s vyznačením dokumentovaných dveří (kreslil Mgr. Jindřich Záhorka, 2012).

Dřevěná mříž je osazená v dělicí dřevěné příčce, která tvoří jeden prostorový prvek. Ta se nachází v jižním traktu obytného stavení navazujícím na východní středověkou tvrz, v chodbě v přízemí u vstupu na domovní schodiště (obr. 21). Příčka vysoká 2,5 m půdorysně navazuje na zeď vymezující nástupné rameno schodiště. V její severní části, ve styku s traktovou zdí, je osazená dřevěná plochá zárubeň s dřevěnými dvoukřídlými mřížovými dveřmi otvíravými směrem ke schodišti (obr. 22). Konstrukce je ukončena profilovaným příčником s lícovou profilovanou částí otočenou

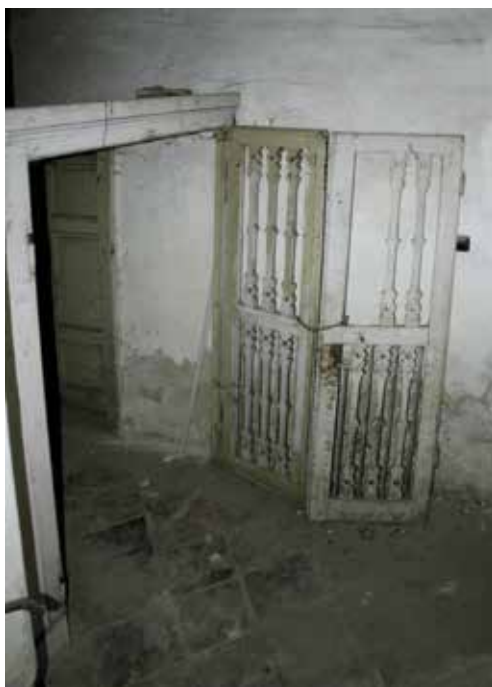
Obr. 22. Nebovídy, okres Kolín, čp. 31. Celkový pohled na prvek z domovního schodiště (foto D. Havlíková, 2014).

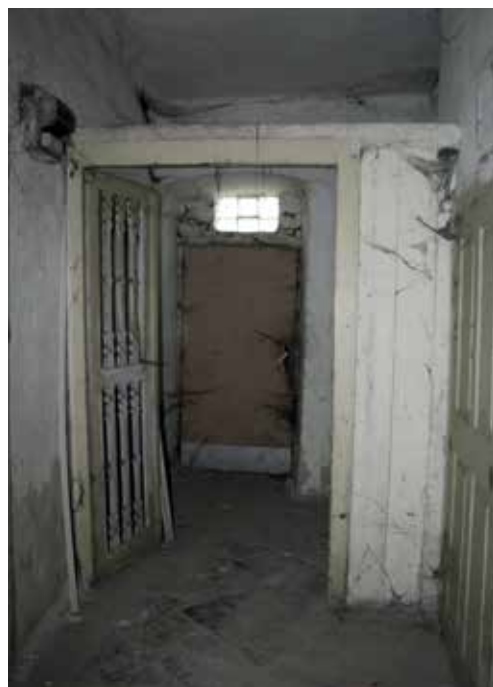
Obr. 23. Nebovídy, okres Kolín, čp. 31. Celkový pohled na prvek z přístupové chodby (foto D. Havlíková, 2014).

do prostoru schodiště. Pevná část dělicí stěny je tvořena svisle pobíjenými prkny (obr. 23) kladenými vedle sebe na sraz. Dveřní křídla jsou rámové konstrukce s čepovanými spoji jištěnými pomocí dřevěných kolíků (obr. 24). Do vodorovných vlysů jsou na obou koncích zapuštěny slabší ploché vyřezávané sloupky, tři v horní a tři v dolní části. Dolní část sloupku je jednoduššího tvarování, horní je nepatrně zdobenější (obr. 25). Všechny sloupky jsou stejné, jeden chybí. Klapačka má na obou koncích svislý malý oblounový profil. Dveřní křídla jsou zavěšena na kovové zapuštěné závěsy s kónickým ukončením s kužilkem. Celá příčka včetně dveří je z měkkého masivu, natřená několika vrstvami barvy bílého odstínu nebo slonové kosti.

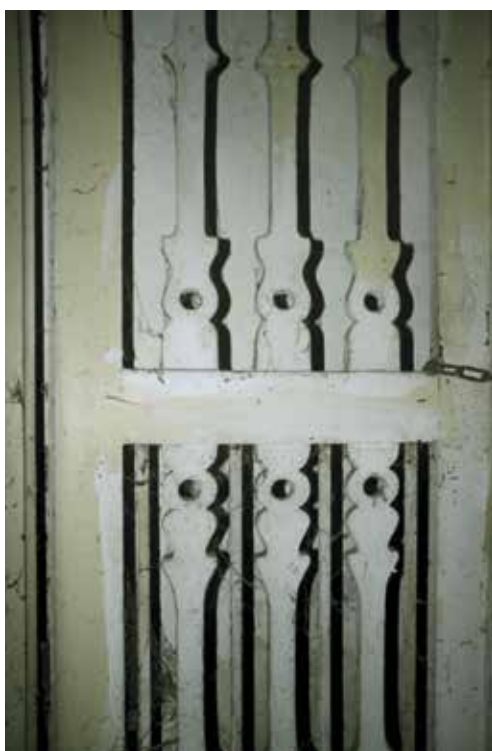
Obr. 24. Nebovídy, okres Kolín, čp. 31. Detail dveřního křídla s profilací plochých sloupků (foto D. Havlíková, 2014).

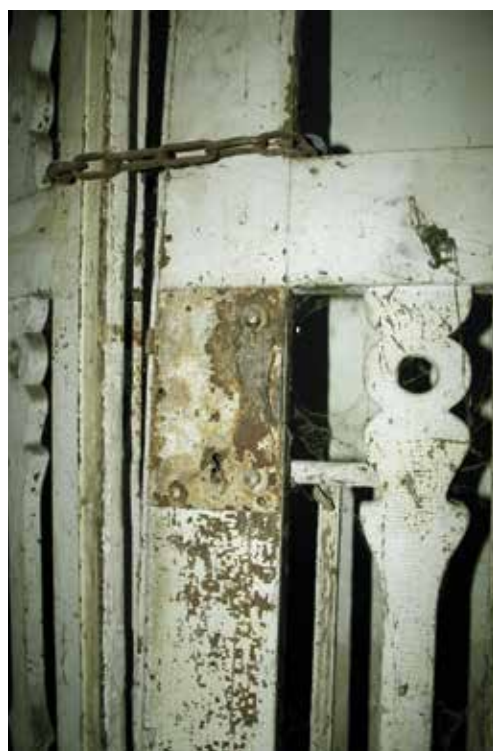
Obr. 25. Nebovídy, okres Kolín, čp. 31. Detail profilace dřevěné kuželky dveří a zámku se štítkem (foto D. Havlíková, 2014).
