OKNA SAKRISTIÍ KOSTELŮ SV. HAVLA A PANNY MARIE ANDĚLSKÉ V PRAZE

VERONIKA KOBEROVÁ – LADISLAV BARTOŠ

WINDOWS OF THE SACRISTIES OF ST. GAUL AND VIRGIN MARY ANGEL CHURCHES IN PRAGUE

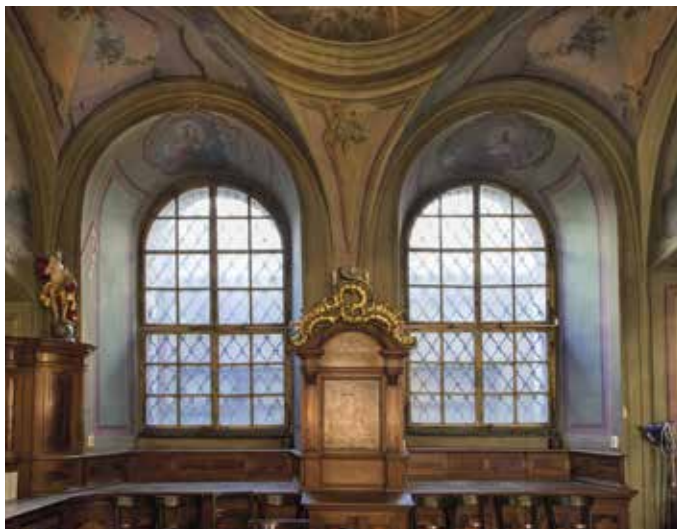
Obr. 1. Praha 1-Staré Město, kostel sv. Havla, letní sakristie. Celkový pohled na prvek č. 1 a č. 2 z interiéru (foto P. Havlík, 2015).

Letní sakristie kostela sv. Havla umístěná za kněžištěm je v severní stěně prolomena dvěma okenními otvory (obr. 1, 2); členění obou oken je totožné. Při pohledu zevnitř levé, západněji situované okno bylo označeno jako prvek č. 1. Pravé okno označené jako prvek č. 2 (obr. 3, 4) bylo

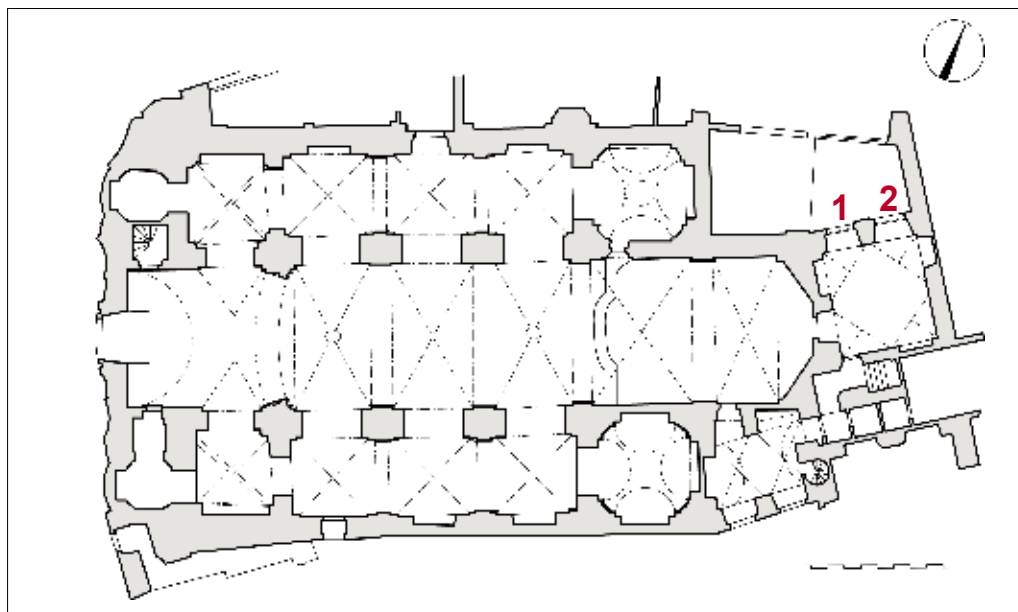
Obr. 2. Praha 1-Staré Město, kostel sv. Havla. Půdorysné schéma přízemí s vyznačením okenních výplňových prvků č. 1 a č. 2 (volně převzato z KAŠIČKA ET AL. 1963, pře-kreslil L. Bartoš, 2015).

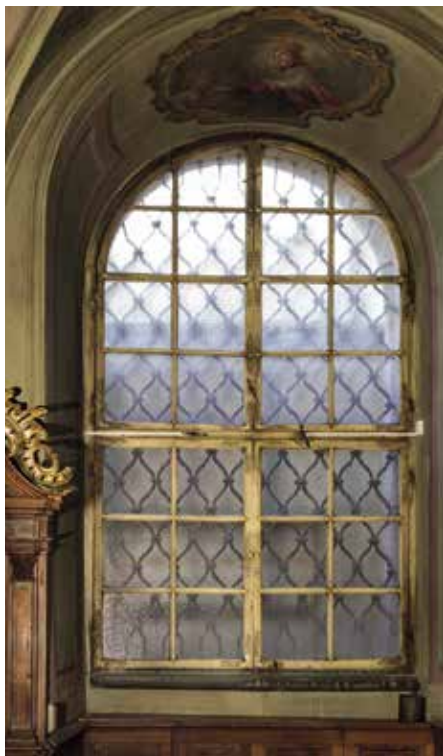
Obr. 3. Praha 1-Staré Město, kostel sv. Havla, letní sakristie. Celkový pohled na prvek č. 2 z interiéru (foto P. Havlík, 2015).

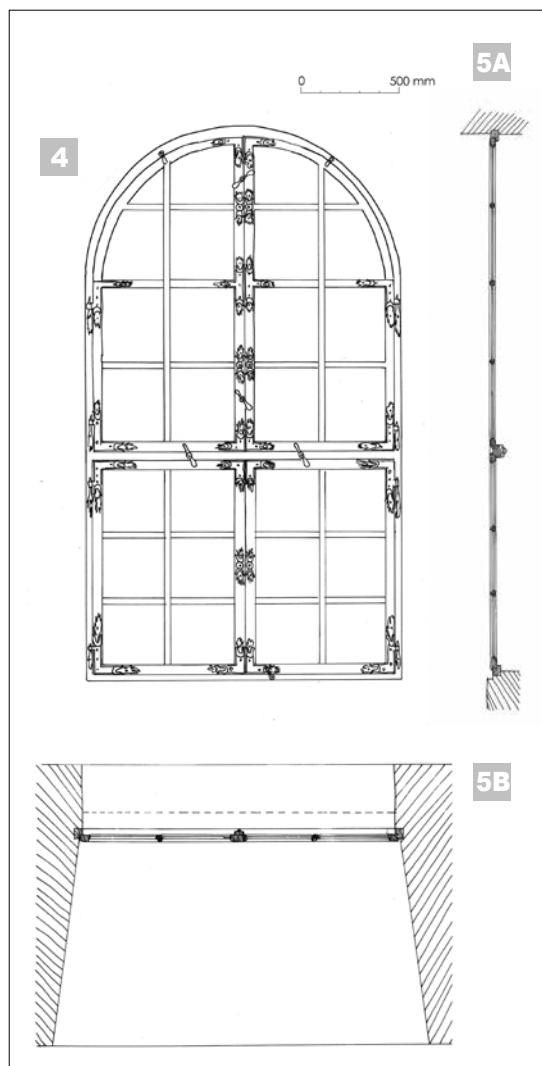
Obr. 4. Praha 1-Staré Město, kostel sv. Havla, letní sakristie. Pohled na prvek č. 2 z interiéru (kresba V. Koberová, 2015).

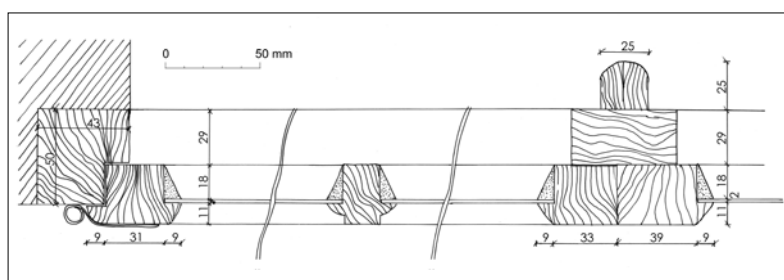
Obr. 5. Praha 1-Staré Město, kostel sv. Havla, letní sakristie. **A** – svislý a **B** – vodorovný řez prvku č. 2. Originál v měřítku 1 : 10 (kresba V. Koberová, 2015).

Rám okna je osazen do hluboké okenní niky, se šikmými, dovnitř rozevřenými špaletami (obr. 5). Stavební otvor má velikost 1 642 × 2 750 mm. Okno je čtyřkřídlové, jednoduché, dovnitř otevíravé. Je členěno do typického barokního kříže s oblounem. Kříž tvoří horizontální pevný pouteč, svislý pevný sloupek zde chybí, typický obloun je umístěn na křídle v podobě klapačky (obr. 6). Spodní dvě křídla jsou vždy členěna jednou svislou a dvěma horizontálními příčlemi na šest shodných tabulek. Horní křídla jsou pak členěna jednou svislou a třemi horizontálními příčlemi na osm různých velikých tabulek. Rám je osazen do okenní špalety v hloubce 32,5 cm od líce dvorní fasády. Před okno je z vnější strany osazena barokní provlékaná kovaná mříž. Rámy křídel jsou zpevněny rohovníkovými závěsy, které jsou bohatě zdobené rozvilinami a ukončené

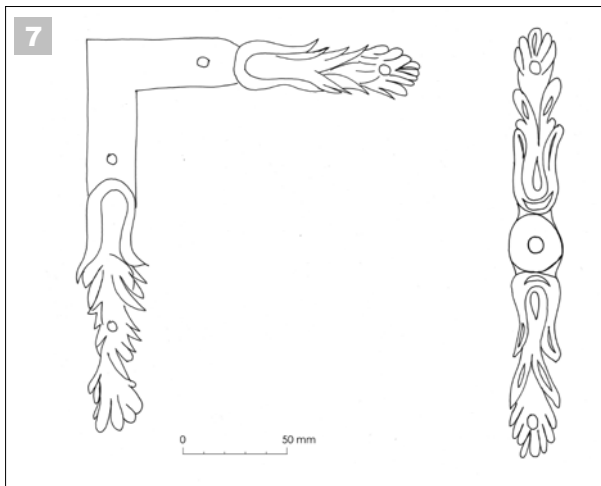
Obr. 6. Praha 1-Staré Město, kostel sv. Havla, letní sakristie. Vodorovný řez rámem, křídlem a klapačkou. Originál v měřítku 1 : 1 – prvek č. 2 (kresba V. Koberová, 2015).

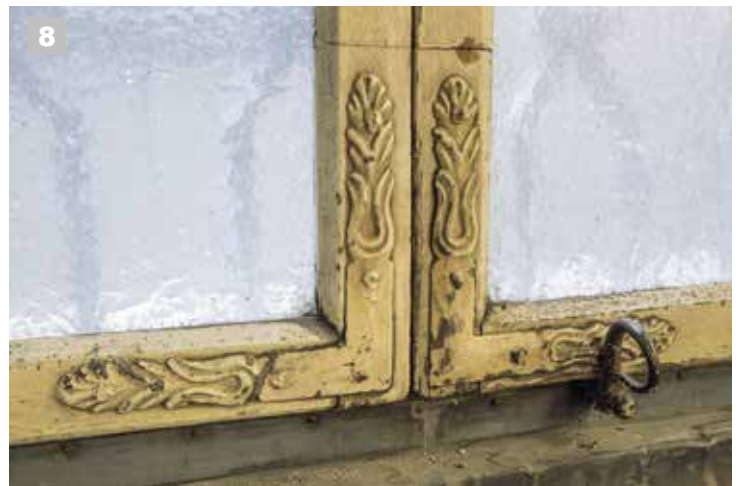
Obr. 7. Praha 1-Staré Město, kostel sv. Havla, letní sakristie. Pohled na rohovník a knoflík se štítkem prvku č. 2. Originál v měřítku 1:1 (kresba V. Koberová, 2015).

stylizovaným listem (obr. 7, 8, 9, 10). Závěsy nejsou zcela ploché (obr. 11). Okenní křídla se zavírají čtyřmi dvouramennými vinutými obrtlíky (obr. 12) a třemi půlobrtlíky. Spodní i horní křídla se otevírají pomocí tří sad knoflíků se štítkem (obr. 13), který má totožný dekor jako rohovníky a rohovníkové závěsy. Spojce okna jsou čepované a jištěné kolíčky. Dubový rám okna upevněný pomocí lavičnicků je zřejmě původní, křídla již byla částečně vyměněna, což je zřejmé např. u spodní části křídel do výše první tabulky. Novější je zasklení, tabulky jsou z neprůhledného dekorativního skla. Také dřevěné příčle jsou zřejmě dodatečně osazeny a čepovány na kolíčky. Sklo je osazeno do polodrážky za použití sklářského kytu. Provedená sonda na dolním okenním rámu i křídle prokázala vyhotovení výplně z dubového dřeva, stávající vrchní vrstva je tvořena syntetickým nátěrem v odstínu slonové kosti. Tento nátěr je přetažený i přes kování, a jeho původní povrchová úprava není proto zřejmá.

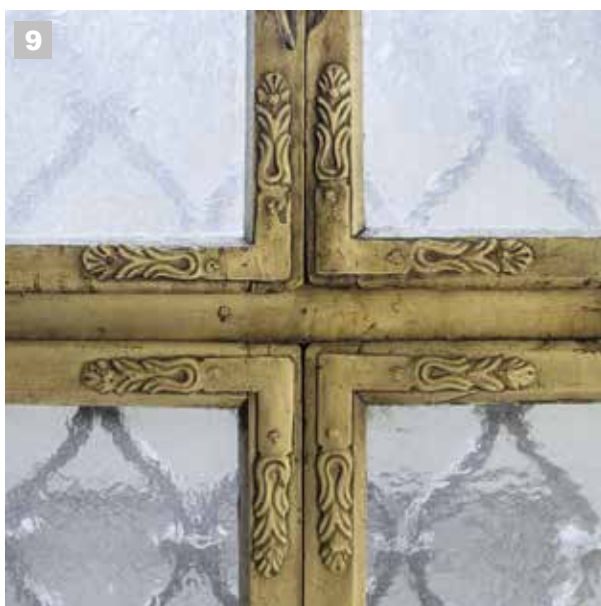
Obr. 8. Praha 1-Staré Město, kostel sv. Havla, letní sakristie. Pohled na rohovníky prvku č. 2 (foto P. Havlík, 2015).

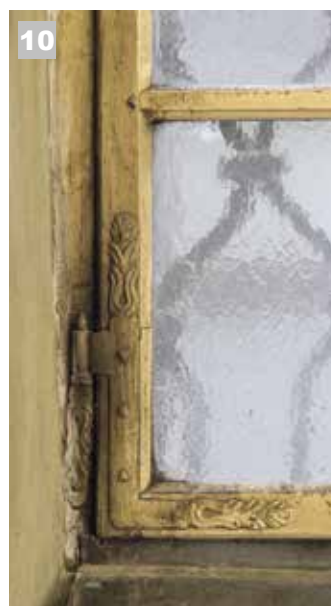
Obr. 9. Praha 1-Staré Město, kostel sv. Havla, letní sakristie. Pohled na rohovníky prvku č. 2 (foto P. Havlík, 2015).

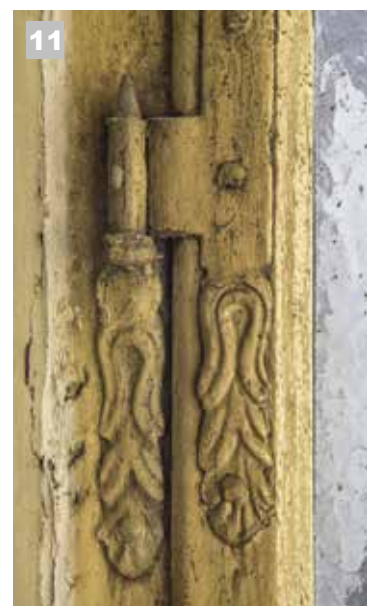
Obr. 10. Praha 1-Staré Město, kostel sv. Havla, letní sakristie. Pohled na spodní rohovníkový závěs spodního křídla prvku č. 2 (foto P. Havlík, 2015).

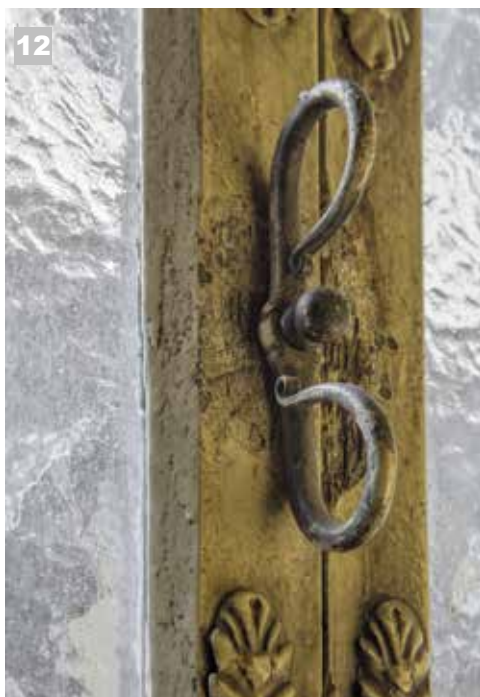
Obr. 11. Praha 1-Staré Město, kostel sv. Havla, letní sakristie. Pohled na vrchní rohovníkový závěs spodního křídla prvku č. 2 (foto P. Havlík, 2015).

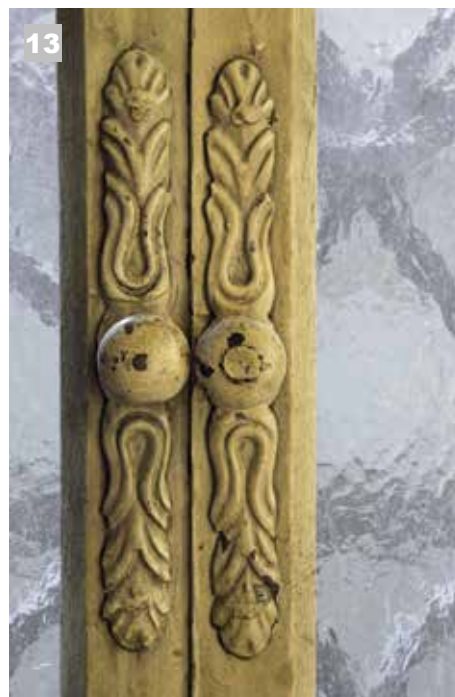
Obr. 12. Praha 1-Staré Město, kostel sv. Havla, letní sakristie. Pohled na obrtlík prvku č. 2 (foto P. Havlík, 2015).

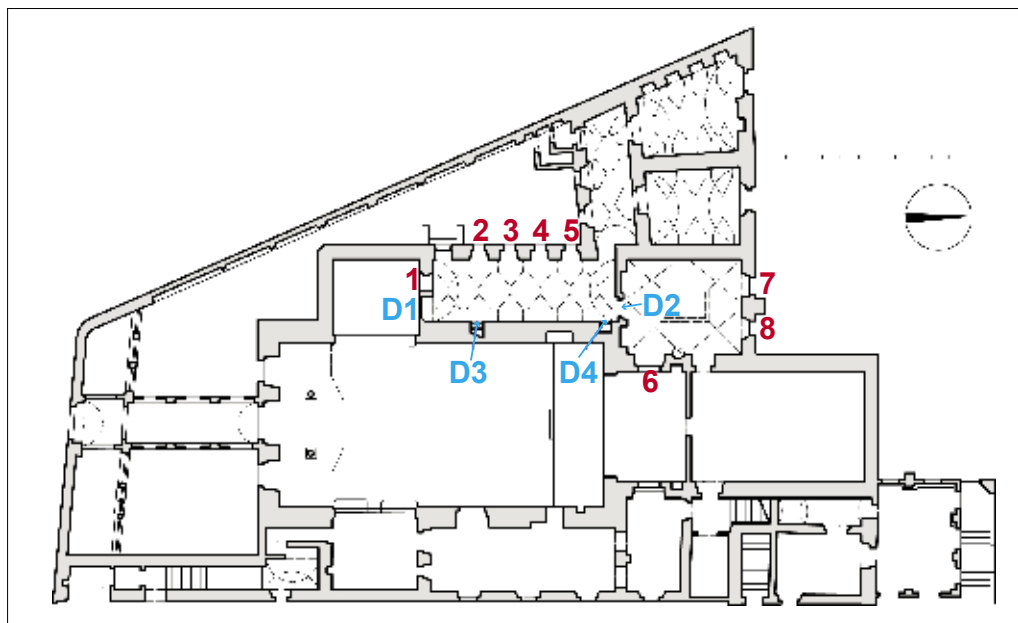
Obr. 14. Praha 1-Hradčany, kostel Panny Marie Andělské. Půdorysné schéma přízemí s vyznačením dokumentovaných okenních a dveřních výplní s pozicí jednotlivých prvků (volně převzato z KAŠIČKA 1975, překreslil L. Bartoš, 2015).

Kostel Panny Marie Andělské v Praze je součástí klášterního kapucínského komplexu (obr. 14) a nachází se v jeho západní části při hranici s Loretánským náměstím a Černínskou ulicí, od které je oddělen malým dvorkem, ohraničeným vysokou zdí. Kostel přímo navazuje na budovy kláštera a ze západní strany uzavírá rajský dvůr za ambitem v přízemí a chodbou v prvním patře. Zásahu na uvedení kapucínů do Prahy měl pražský arcibiskup Zbyněk Berka z Dubé, který o jejich příchodu jednal již někdy kolem roku 1597. První řeholníci se do Prahy dostali 13. listopadu 1599 a po krátkém čase si vyhlédli místo pro novostavbu kláštera včetně kostela. Stavba probíhala v letech 1600–1602 a návrh pocházel z rukou řádových stavitelů; k rozšíření komplexu včetně kostela pak došlo v roce 1663 (VLČEK 1999, 231–234). Kostel Panny Marie Andělské na Hradčanech je jednodlná pozdně renesanční novostavba s pravoúhlým presbytářem. Kostel je typický představitel strohé kapucínské architektury. Na západní straně byla k presbytáři připojena v první stavební etapě téměř čtvercová sakristie a rovněž čtvercová kaple Panny Marie.¹ V letech 1664–1668 byla postavena spojovací chodba mezi těmito oběma prostory, která je dnes vzhledem ke svému účelu nazývána zpovědní chodbou (KAŠIČKA ET AL. 1975, 2). V roce 1735 byl pořízen nový hlavní oltář a byla opravena všechna okna (IBIDEM, 3). V srpnu a září 1742 došlo k poškození západního a hlavního průčelí kostela kvůli bombardování Prahy francouzským vojskem, dokonce bylo zvažováno stržení sakristie a kaple Panny Marie. Nakonec v následujícím roce a v roce 1753 byly tyto prostory obnoveny, rozsah tohoto zásahu však není zřejmý. Poničeny byly však záhy pruským vojskem v roce 1757. Úpravy sakristie se pak nejvíce dotkl ještě rok 1909, kdy byla provedena celková rekonstrukce kostela a v sakristii proběhly úpravy táflování (IBIDEM, 3).

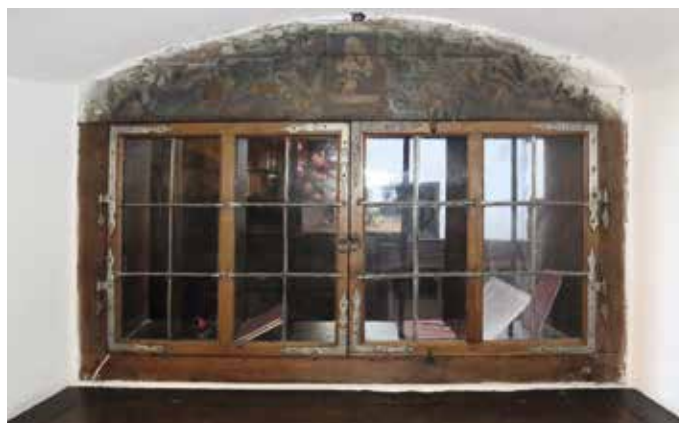
Obr. 15. Praha 1-Hradčany, kostel Panny Marie Andělské. Pohled na prvek č. 6 ze sakristie (foto L. Bartoš, 2015).

Pro dokumentaci byla zvolena barokní okenní výplň nacházející se ve východní zdi oddělující sakristii od závěru kostela; pro lepší orientaci je toto okno označeno jako č. 6 (obr. 15–19). Obdobné interiérové jednoduché okno z dubového dřeva je symetricky umístěno i na protější východní zdi presbytáře, kde výplň směřuje do chodby, která spojuje kostel s rajským dvorem. Záklenek okenní niky je v obou případech segmentový. Ostění okna je ze všech čtyř stran opatřeno dubovým deštěním, rám okna je k této konstrukci kotven pomocí dřevěných kolíčků. Vertikálně je okenní otvor třemi svislými dubovými prkny rozdělen na čtyři části, uprostřed nichž je vždy osazen svislý kovaný prut čtvercového průřezu (20 × 20 mm). Deštění je směrem k oltáři jednoduše ozdobně profilováno. Špaleta otvoru je mírně natočena tak, aby bylo lépe vidět na hlavní oltář. Povrchová úprava okna byla zřejmě provedena voskováním.

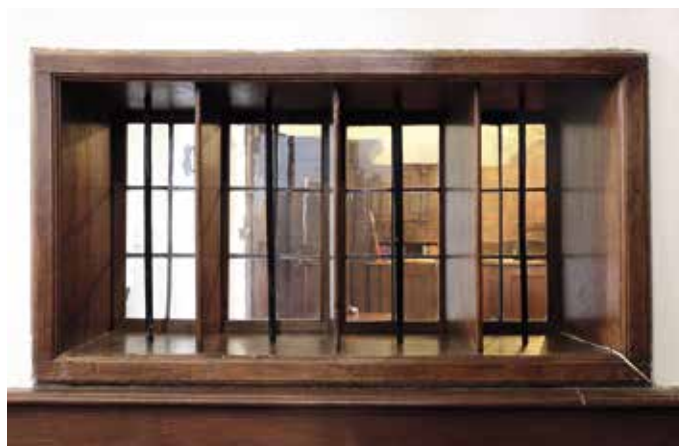
Obr. 17. Praha 1-Hradčany, kostel Panny Marie Andělské. Pohled na prvek č. 6 z presbytáře (foto L. Bartoš, 2015).

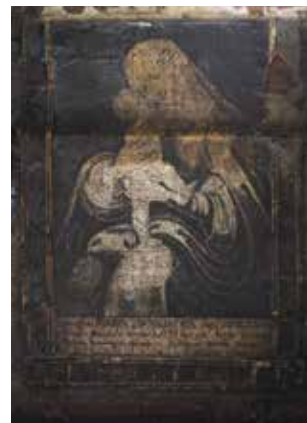
Obr. 16. Praha 1-Hradčany, kostel Panny Marie Andělské. Detail grafického listu Panny Marie Pasovské v záklenku prvku č. 6 (foto L. Bartoš, 2015).

Rám okna je tvořen ve spodní části a na bocích širšími prkny (spodní výška 160 mm, boky šířka 80 mm), vrchní část nad samotným výplňovým prvkem je tvořena dvěma různě širokými prkny, přičemž horní prkno je uzpůsobeno segmentovému záklenku. Tato vrchní část rámu je v ploše polepena zřejmě vystřihovanými papírovými vegetabilními akantovými rozvilami, které tvoří na prknech velmi zajímavý dekor. V současnosti je převážně šedivě zbarven, nachází se zde i tmavě zelená barva, v některých případech je patrné zvýraznění dekoru černou linkou. Výzdoba těchto horních prken je na první pohled nečitelná a nejasná. Uprostřed těchto prken je nalepený zřejmě papírový obrázek s Pannou Marií Pasovskou (obr. 16). Pod ním je obtížně čitelný latinský text: *SANCTA MARIA AVXILIATRIX PASOWIENSIS / Tu nos salvando respice. Et*

*nos ab haste protege. / Pestem famenique remove. Horaque mortis suscipe.*² Pod tímto textem je špatně čitelná signatura: příjmení autora Dworzak, ale jméno před příjmením stejně jako text za ním nejsou čitelné.

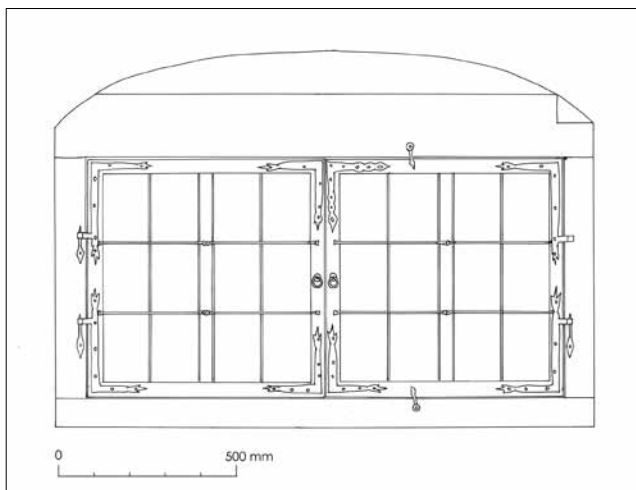
Obr. 18. Praha 1-Hradčany, kostel Panny Marie Andělské. Pohled na prvek č. 6 ze sakristie. Originál v měřítku 1:5 (kresba V. Koberová, 2015).

Celkový rozměr okna je 750 mm × 1500 mm. Okno je dvoukřídlé, každé křídlo je členěno svislou dřevěnou příčlí s jemně zkosenými hranami na dvě shodné části, které jsou vždy dále členěny jednou vertikální a dvěma horizontálními olověnými lištami na šest okenních tabulek (obr. 21). Zasklení je osazeno do drážky a vyztuženo dvěma vodorovnými páskami. V ose těchto horizontálních olověných pásků probíhá další ztužení pomocí nosníčků, které jsou již kotveny hřeby k vlysu křídla. Rámy křídel jsou ztuženy zdobnými kovanými pocínovanými rohovníky, které jsou ukončeny stylizovaným špičatým plochým trojlistem (obr. 22),³ jenž je zvýrazněn zdobným rýhováním (typ H). Od ostatních rohovníků se

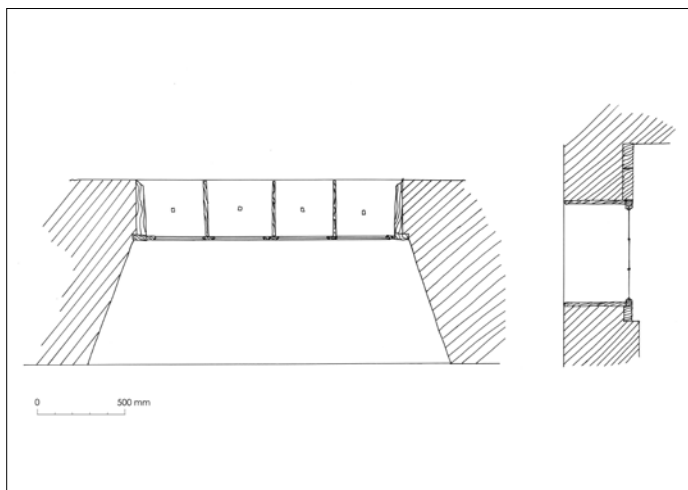
Obr. 19. Praha 1-Hradčany, kostel Panny Marie Andělské. Vodorovný a svislý řez prvku č. 6. Originál v měřítku 1:5 (kresba V. Koberová, 2015).

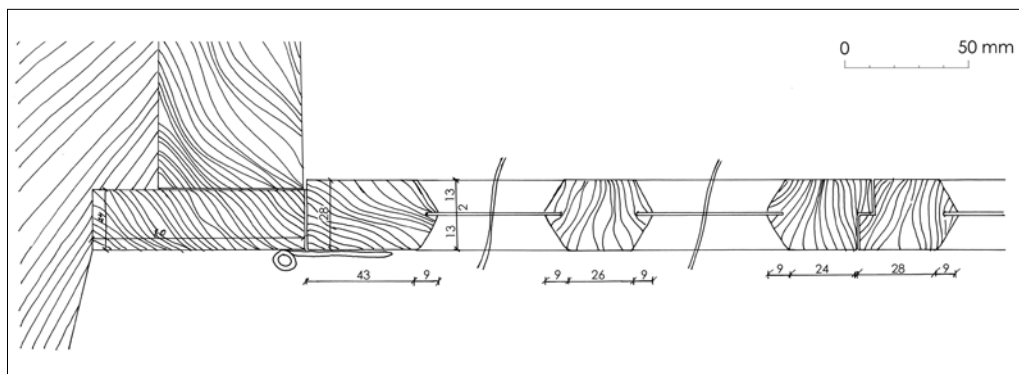
Obr. 20. Praha 1-Hradčany, kostel Panny Marie Andělské. Vodorovný řez rámem a křídlem. Originál v měřítku 1:1 – prvek č. 6 (kresba V. Koberová, 2015).

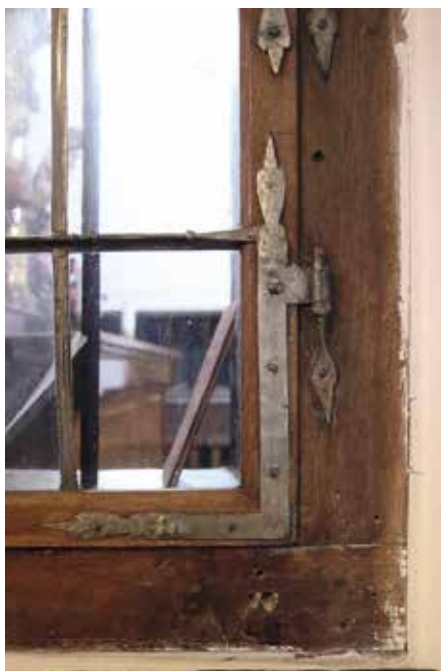
Obr. 21. Praha 1-Hradčany, kostel Panny Marie Andělské. Spodní rohovníkový závěs prvku č. 6 (foto L. Bartoš, 2015).

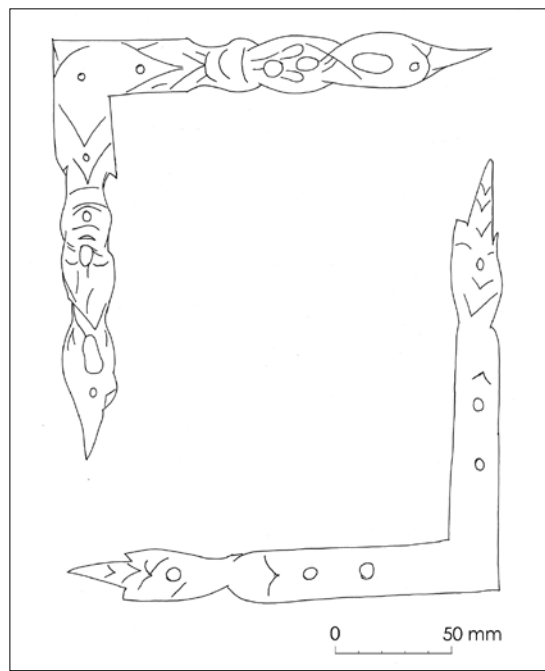
Obr. 22. Praha 1-Hradčany, kostel Panny Marie Andělské. Pohled na oba typy rohovníků prvku č. 6 v měřítku 1:1 (kresba V. Koberová, 2015).

odlišuje vrchní necinovaný, umístěný vpravo, složený z proplétaných pásků (pletenc), vytvářejících prázdná „očka“ kapkovitých, oválných i jiných tvarů;⁴ plocha je zdobena rýhováním (typ A). Rohovníkové závěsy jsou také poměrně ploché zakončené stejně jako rohovníky. Zavírání umožňují dva vinuté půlobrtlíky (obr. 23), které zavírají pravé křídlo. K otvírání pak slouží dva kružky s jednoduchým kruhovým, výrazně vystupujícím štítkem (obr. 24).

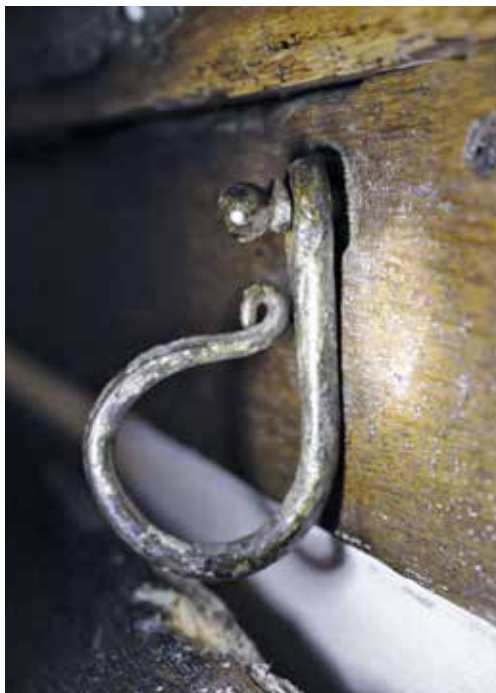
Obr. 23. Praha 1-Hradčany, kostel Panny Marie Andělské. Pohled na vinutý půlobrtlík prvku č. 6 (foto L. Bartoš, 2015).

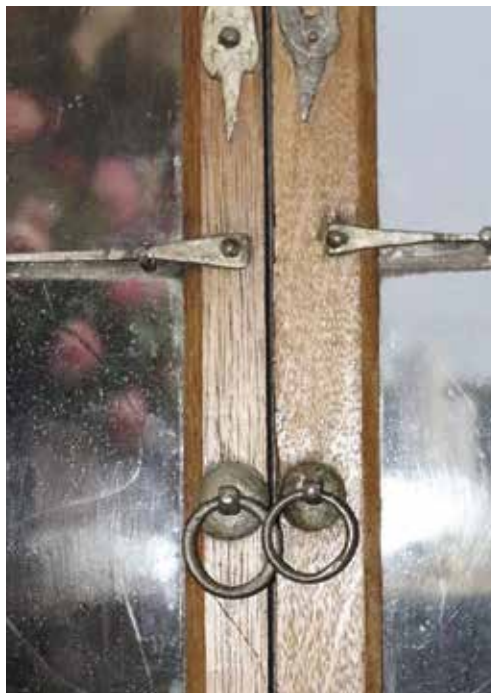
Obr. 24. Praha 1-Hradčany, kostel Panny Marie Andělské. Pohled na kroužky prvku č. 6 (foto L. Bartoš, 2015).

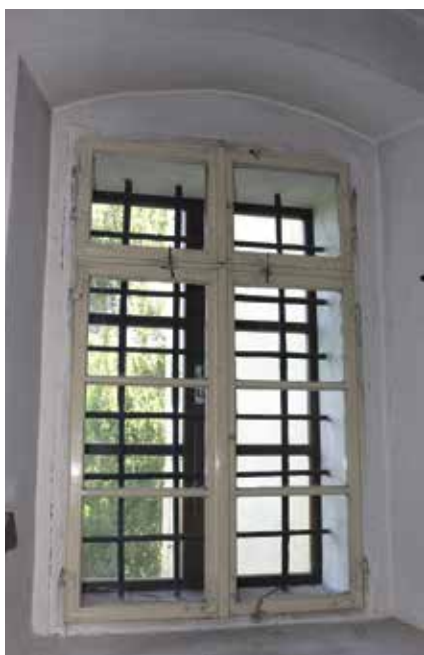
Obr. 25. Praha 1-Hradčany, kostel Panny Marie Andělské. Pohled na prvek č. 7 ze sakristie (foto L. Bartoš, 2015).

Samotná severní zeď sakristie je prolomena dvěma stejnými okenními otvory se zděnou špaletou, které jsou v příloženém půdorysu označeny čísly 7 (obr. 25) a 8. Vnější okno je v obou případech novodobé, ven otvíravé; vnitřní čtyřkřídlé okno dělené poutcem je opatřeno staršími typy kování, mezi okny je ve špaletě zasazena provlékaná mříž. Okna mají pevný poutec, který odděluje horní křídla oken. Spodní část je také dvoukřídlá, každé křídlo je členěno dvěma příčlemi na tři shodná pole. Okna mají jednoduché rohovníkové závěsy (typ F, G), k zavírání slouží dva ploché obrtlíky a jeden půlobrtlík.

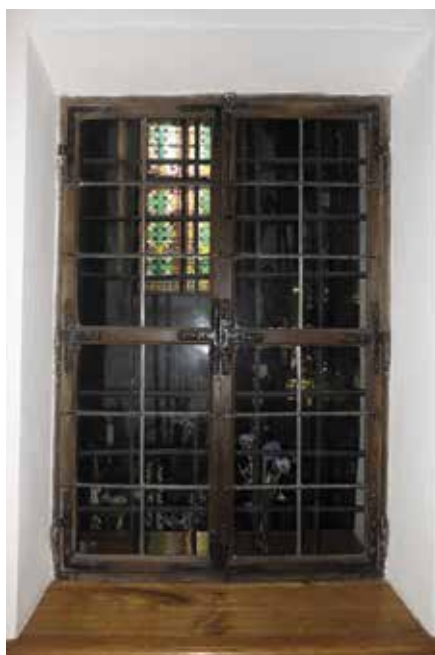
Obr. 26. Praha 1-Hradčany, kostel Panny Marie Andělské. Pohled na prvek č. 1 (foto L. Bartoš, 2015).

Ve zdi dělicí zpovědní chodbu od sousední kaple Panny Marie je osazeno jednoduché barokní dubové okno, které je označeno číslem 1 (obr. 26). Okenní nika má rovný překlad, rám okna je osazen v polovině síly zdi. Okno je dvoukřídlé, klapačka je opatřena typickým barokním oblounem. Křídla jsou členěna vodorovnou příčlí, jednotlivá pole křídel jsou dělena vždy jedním svislým a dvěma vodorovnými olověnými pásky na 6 čtvercových tabulek. Zasklení osazené do drážky je ztuženo pomocí vodorovných železných nosítků, které jsou hřeby upevněny k vlysům křídla. Rohovníkové závěsy (typ D) jsou zakončeny plochou palmetkou, k zavírání slouží vinutý půlobrtlík ve spodní části a – zřejmě dodatečně přidaná – zástrč na horním rohovníku pravého křídla. Parapet okna je krytý dřevěným, novodobým prknem.

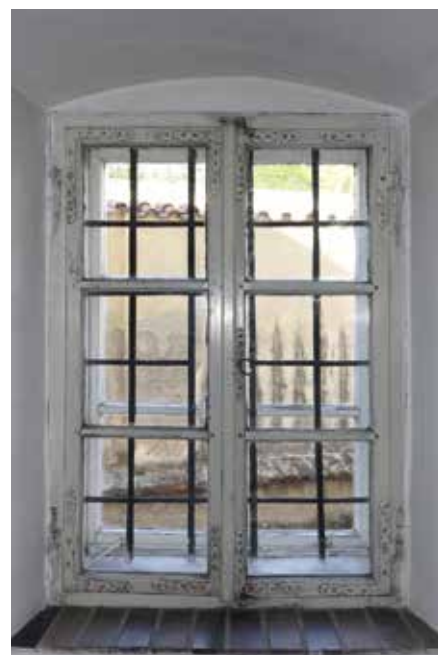
Obr. 27. Praha 1-Hradčany, kostel Panny Marie Andělské. Pohled na prvek č. 3 (foto L. Bartoš, 2015).

Západní zeď zpovědní chodby je prolomena šesticí otvorů, kterým odpovídá šest pětibokých výsečí ve valené klenbě. Krajiní otvory jsou dveřní, mezi nimi se nachází čtveřice oken. Každé z dvojitých oken se skládá z novodobého, ven otvíravého okna v líci zdiva a historického, dovnitř otvíravého dvoukřídlého šestitabulkového vnitřního okna, která jsou oddělena provlékanou mříží. Jsou značena čísly 2, 3 (obr. 27), 4, 5. Shodné jsou jak rozměry oken (světla výška otvoru je 1040 mm, šířka 720 mm), tak i provedení jejich dřevěné konstrukce – se spojováním příčlí na dřevěné kolíčky a velmi jednoduchou profilací. Z provedení dochovaných oken lze usuzovat na jejich mladší původ. Pozoruhodný je soubor okenních kování několika typů (A, B, C, E), užitých zjevně druhotně ze starších, zaniklých oken. V tom, jaké prvky kování byly použity, se jednotlivá okna navzájem poněkud odlišují. Soubor kování každého z dvoukřídlých vnitřních oken se skládá ze čtyř rohovníkových závěsů, čtyř rohovníků, kroužkové přítuhy a dvojice půlobrtlíků.

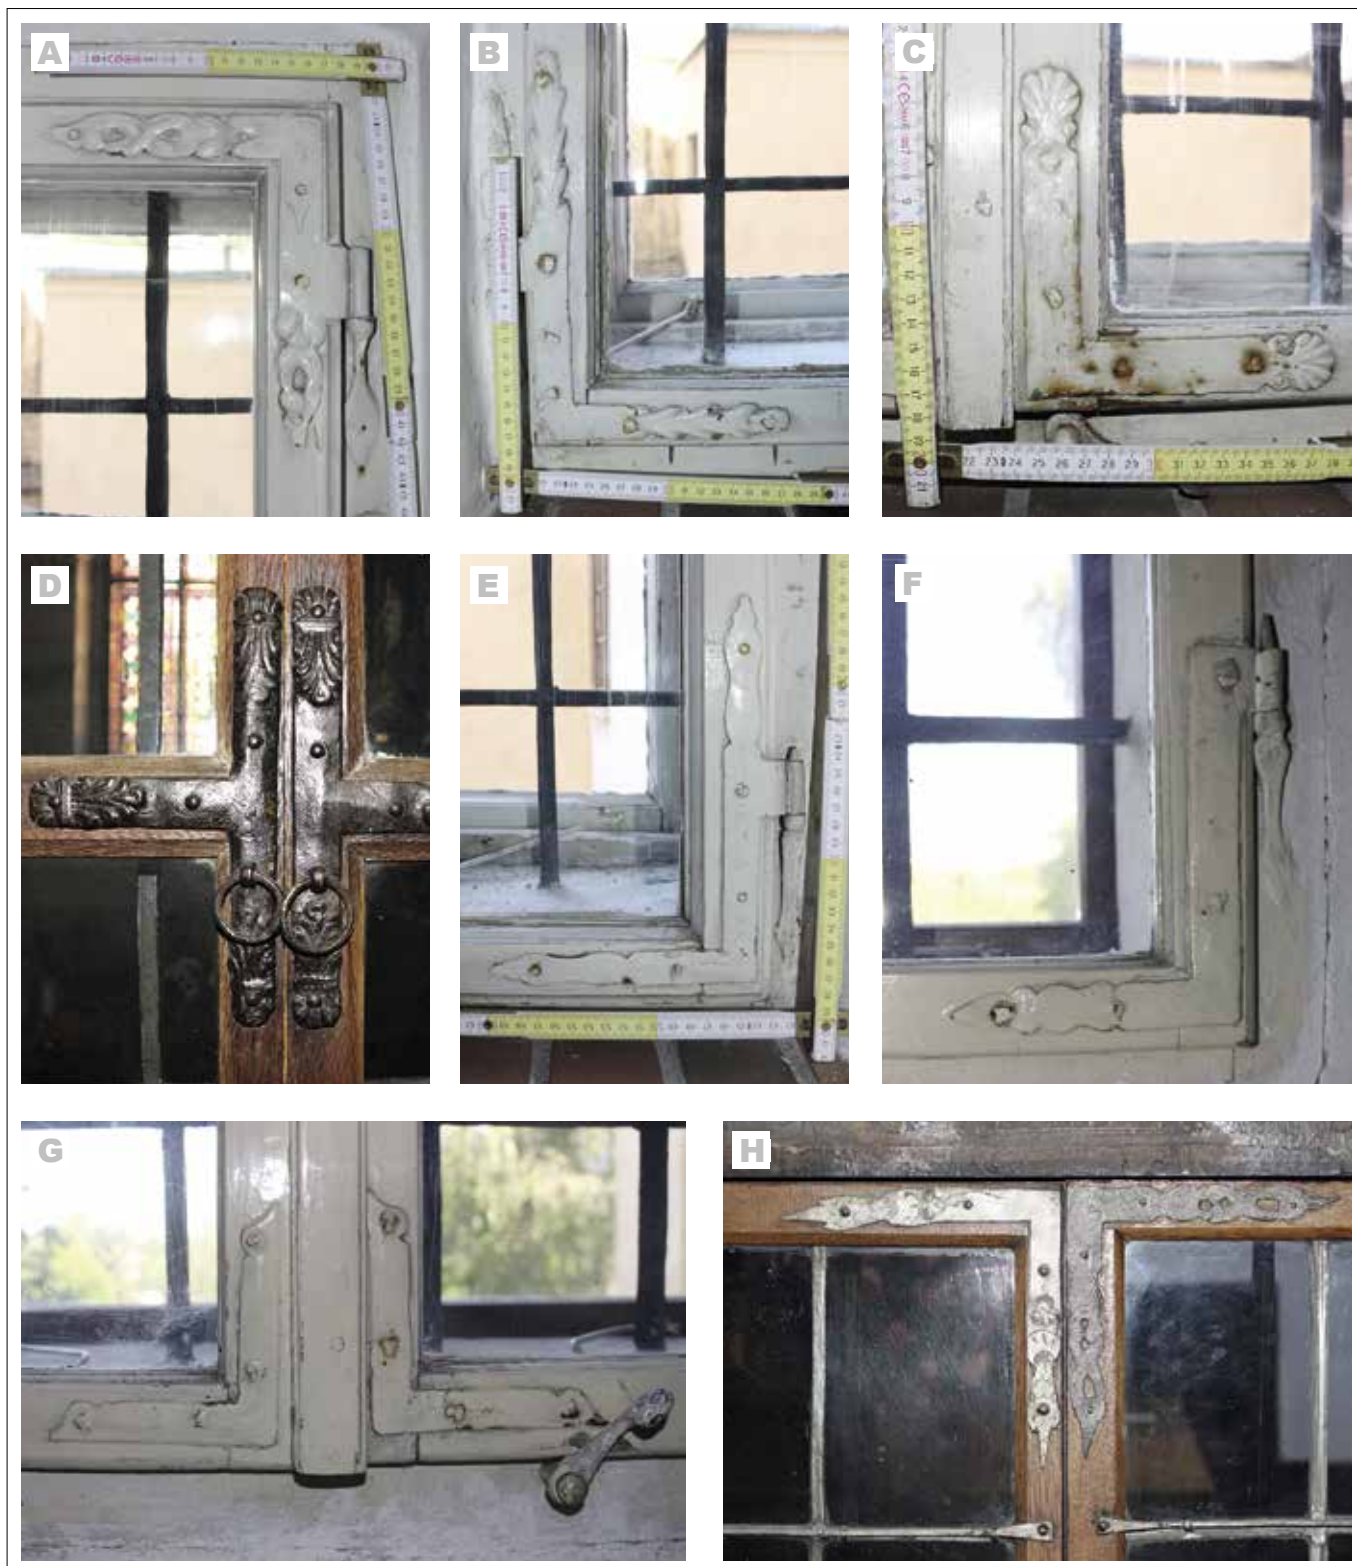
Různé typy dekorativního ztvárnění rohovníkových závěsů a rohovníků jsou označeny písmeny A–H (obr. 28).

Obr. 28A–H. Praha 1-Hradčany, kostel Panny Marie Andělské, sakristie a zpovědní chodba. Pohled na různé typy okenního kování (foto L. Bartoš, 2015).

Kování typu A (rohovníkové závěsy, rohovníky, štítky) má charakteristický dekor proplétaných pásků (pletenec), vytvářejících prázdná „očka“ kapkovitých, oválných i jiných tvarů. Dále je v ploše zdobeno rýhováním. Charakter těchto prvků je barokní.

Kování typu B (rohovníkové závěsy, rohovník) je ukončeno dlouhým plastickým vegetabilním motivem jakési „větvičky“, případně výrazněji protažené palmety, vytvářejícím zazuběný okraj. Tento ozdobný prvek má u jediného nalezeného rohovníku poněkud jiné tvarosloví než u skupiny rohovníkových závěsů, u nichž je zazubění protáhlejšího tvaru.

Kování typu C (ploché rohovníky) má dekorativně pojednaná zakončení ve tvaru stylizované palmety.

Kování typu D (rohovníkové závěsy, křížové závěsy, rohovníky, rohovníky tvaru T), podobné typu C, bylo zaznamenáno výhradně na severním okně kaple Panny Marie (okno č. 1). Obrys prvků má na koncích pouze mírné zaoblení, do tohoto tvaru je vždy u konce „vepsán“ plasticky vystupující prvek obousměrné palmety – větší palmetový motiv směřuje ke středu prvku, menší k jeho oblému okraji, odděleny jsou příčnou páskou.

Kování typu E (rohovníkové závěsy) je zcela plochý prvek se zdobně vykrojenými zakončeními. Vykrojení má symetrický tvar tvořený vlnkou a v samotném zakončení završený drobným žaludovitým útvarem. Obdobné prvky byly zaznamenány též na severních oknech sakristie (viz F, G).

Kování typu F (rohovníkový závěs) se od předchozího typu odlišuje mírně odlišným tvarem zakončení a zejména tím, že toto je provedeno pouze na horizontálním konci. Vertikální část je ukončena v úrovni pouzdra závěsu bez dekoru.

Kování typu G (rohovníky, rohovníkové závěsy) se od dvojice předchozích liší tvarem zakončení, který je asymetrický. Lze je popsat jako polosrdčitý útvar, a to s tím, že vnější strana je bez vykrojení, které se odehrává na straně vnitřní (tj. směrem k zasklení okna). Stejně jako u typu F se zdobený konec rohovníkového závěsu objevuje pouze na horizontální části, vertikální rameno nepřesahuje napojení na pevnou část závěsu, u něhož je kolmo ukončeno (rohovník je pochopitelně zdobený na obou koncích).

Kování typu H (rohovníky, rohovníkové závěsy) je charakteristické zdobnými kovanými rohovníky, které jsou ukončeny stylizovaným špičatým plochým trojlistem, který je zvýrazněn zdobným rýhováním.

Datace jednotlivých typů kování se ukázala jako nesnadný úkol, lákavá představa přiřazení jednotlivých typů ke známým datům úprav a oprav areálu není při dílčím stavu poznání spolehlivě realizovatelná. Lze předpokládat, že některé typy mohou pocházet z raných stavebních fází vývoje kláštera v 17. století, většina pak z oprav poškození, která klášter utrpěl ve válkách
