OPERATIVNÍ PRŮZKUMY A DOKUMENTACE PROVEDENÉ NPÚ ÚOP V PRAZE V ROCE 2015

Provádění operativního průzkumu a dokumentace (OPD) představuje podstatnou složku činnosti referátu výzkumů, průzkumů a dokumentace. Za uvedené období zde bylo vypracováno celkem 11 nálezových zpráv OPD (autor Ladislav Bartoš).

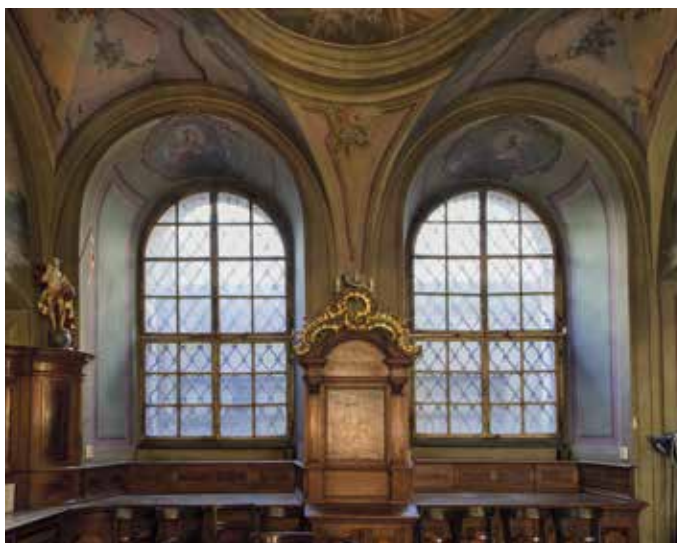
Těžiště operativního průzkumu spočívalo v dokumentaci nálezů učiněných z lešení na jižní fasádě. Největší koncentrace nálezů se odehrávala v 6.–8. poli od západu, tedy na jižní straně presbytáře a jeho návaznosti na loď. Byly nalezeny stopy změn mezi jednotlivými etapami stavby, spočívající v úpravě tvarosloví, ale též stavebního materiálu okenních ostění (opuku nahradil pískovec). Na pískovcových částech ostění oken v presbytáři, pocházejících z nejmladší fáze výstavby, byly nalezeny a dokumentovány kamenické značky. Dokumentovány byly na několika místech odsekané římsy s výžlabkem dobíhající ve spodní části profilu k lici zdvia (podobnou profilaci má též dochovaná římsa na severní straně kostela v podstřeší klášterních budov), úpravy úrovně okenních parapetů a další nálezy. Dodatečně byly doplněny nálezy značek z jihovýchodního a severovýchodního okna závěru. (obr. 1)

Obr. 1. Praha 1-Staré Město, kostel sv. Anny, jižní fasáda. Nález kamenických značek na okenním ostění (foto L. Bartoš, 2015).

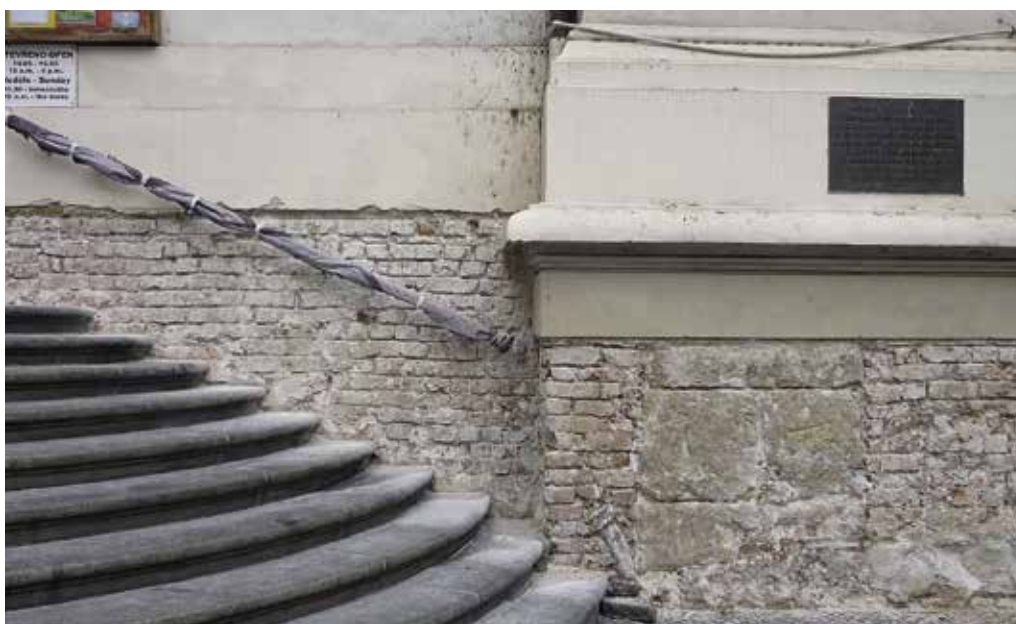
Zdivo barokní novostavby je cihelné, dosti homogenní. O to nápadněji zde působily lokálně se vyskytující úseky z kamenného zdiva tvořeného rozměrnými pískovcovými kvádry. Místy se vyskytuje také opukové zdivo. To je případ jihovýchodní zaoblené části presbytáře, kde opukovému zdivu chybí původní líc. V souvislém cihelném zdivu barokního kostela nedávají tyto kamenné úseky smysl, i s přihlédnutím k jejich umístění vůči tektonickému členění barokní stavby. Jako nejpravděpodobnější výklad se jeví hypotéza, že jde o pozůstatky zdiva staršího kostela, ponechané (tam, kde nepřekážely) v určité, zřejmě nevelké výšce stát. Torza pak byla zahrnuta do zdiva novostavby, která půdorys svého předchůdce zřejmě docela věrně sledovala, jak o tom svědčí i starší nálezy ze sklepních prostor v západní i východní části.

Konkrétně by šlo o části opěrných pilířů gotického kostela, jejichž vyzdívání z rozměrných kvádrů je zcela typické. V případě opukového zdiva závěru by chybějící líc kamenů mohli indikovat například přizpůsobení dřívě polygonálního(?) závěru novému – oblému – půdorysu novostavby. (obr. 3)

Obr. 3. Praha 1-Staré Město, kostel sv. Mikuláše, sokl západní fasády. Kamenný pilíř obklopený cihlovým zdivem (foto F. Záruba, 2014).

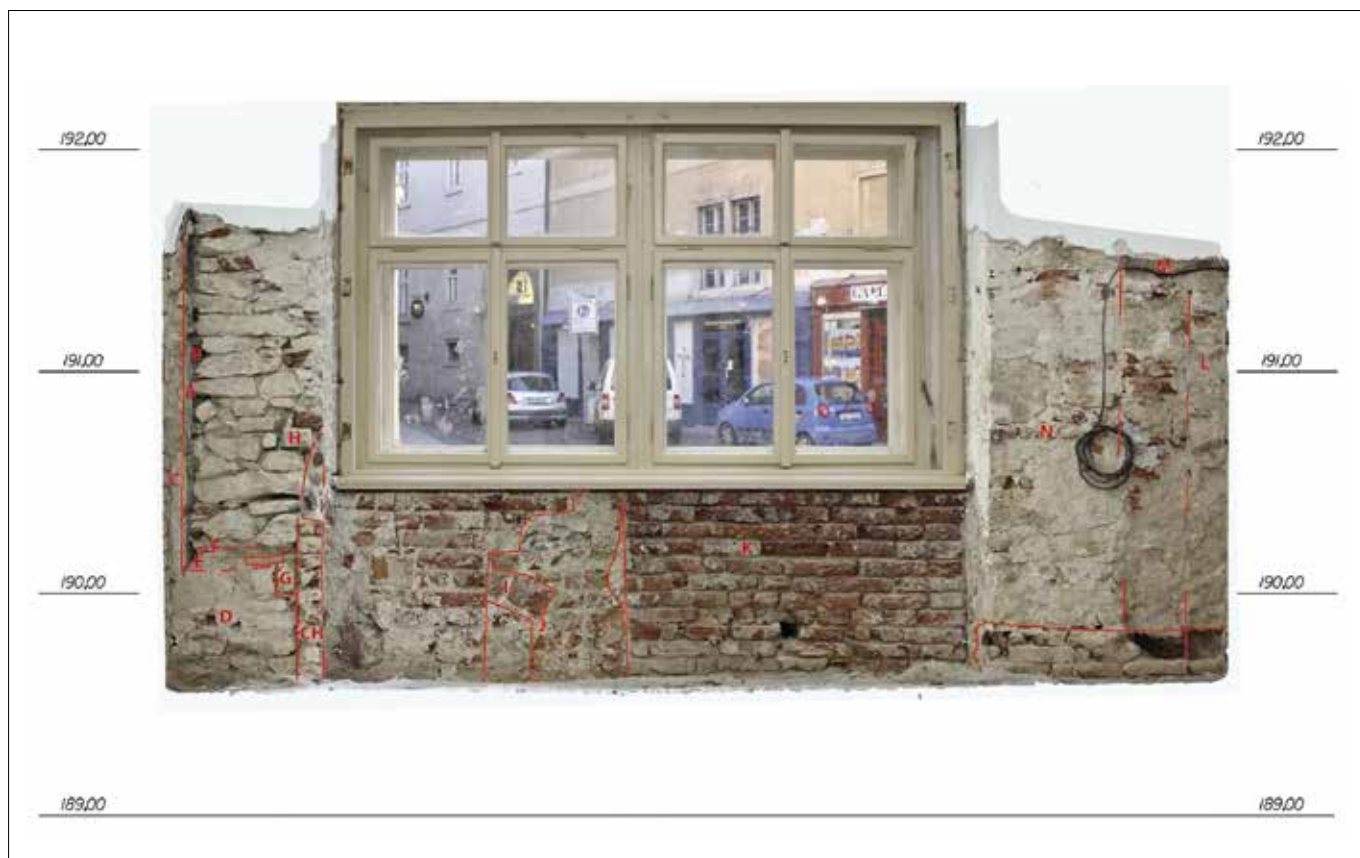
V první polovině roku 2015 byla zaznamenána probíhající stavební činnost v nárožní části přízemí domu na křížení ulic Řetězové a Husovy. Jde o tři místnosti severně od průjezdu. Ze struktury zdiva byl od počátku zjevný složitý stavební vývoj. Podařilo se nalézt dochovaný úsek zdiva pravděpodobně pocházejícího ze 13. století (pozdě románský či spíše raně gotický charakter řádkového zdiva) v jižní zdi nárožní místnosti (tj. směrem k průjezdu). V několika partiích bylo potvrzeno zdivo gotické smíšeného charakteru (opuka, cihly) s nejzajímavějšími nálezy v nárožní místnosti – podařilo se lokalizovat dveře, okno a v parapetní partii zbytek gotické výlevky do Husovy ulice. Bylo zachyceno hned několik novověkých přestaveb renesančního, barokního, klasicistního i mladšího stáří. U některých partií zdiva je jejich časové zařazení značně problematické (používání shodného materiálu od středověku po klasicismus apod.). (obr. 4)

Obr. 4. Praha 1-Staré Město, čp. 243/I, Husova 11, místnost v přízemí při SV nároží, východní stěna (fotogrammetrie J. Hlavatý, 2015).

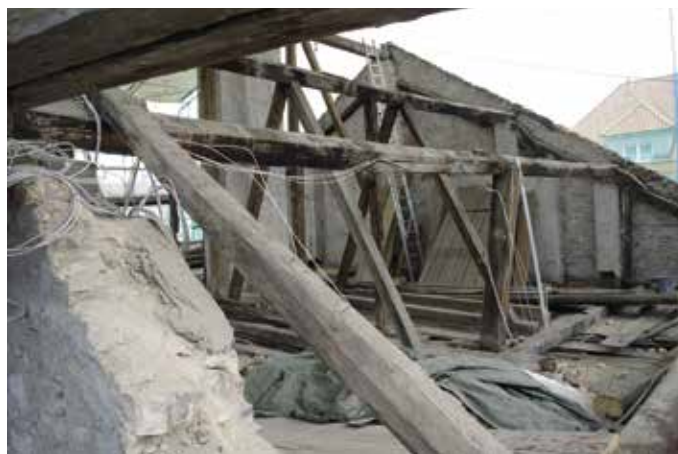
Ve druhé polovině roku 2015 se na uličním křídle rozeběhla oprava zcela unikátního krovu vlašské konstrukce. Hlavní část krovu na východě je širší, vedlejší se rozpíná nad úzkým traktem na západě. Krov byl datován dendrochronologickým výzkumem do druhé poloviny 17. století. Na jeho stavbu byly použity jedle a smrky pokácené v letech 1682–1683, ale i prvky staršího gotického krovu a stropních trámů vyrobených z borovic pokácených v letech 1395–1397 (Kyncl).

Oproti statickému posudku, který navrhoval odstranit celý krov, se přistoupilo k repasi hlavní nosné konstrukce, vaznic, přízedních krokví a gotického stropu. Střešní krokve byly sejmuty, část z nich se vrátila zpět, kvůli průhybu ovšem pouze ve zkrácené podobě. Hlavní část krovu tvoří dvě mezilehlé vaznice a jedna vrcholová. Vaznice jsou položeny na krokve přiložené ke štítovým zdem, do nichž jsou zároveň zapuštěny. Uklouznutí vaznic zabraňovaly krátké seříznuté trámyk přitlučené na horní stranu těchto krokví. Jejich funkci však již dávno v minulosti převzaly dodatečně vložené vzpěry a sloupky zhotovené z jedlí pokácených v letech 1790–1791 a smrků

pokácených v letech 1827–1829. Vaznice z obou částí krovu se stýkají u vnitřní zdi, do níž byly vezděny přímo, takže odpadla potřeba je navíc podpírat dvojicí krokví, zatímco u štítových zdí subtilnější konstrukce to bylo nezbytné. Střešní krokve se opíraly o pozednice volně položené na korunách obvodových zdí. Sklon střechy a použití krovové soustavy byly v době svého vzniku na naše poměry nestandardní. Odpovídaly zvyklostem sta-

vení jižně od Alp. Nepřekvapí tedy, že autorem krovu byl italský stavitel Martin Allio, který tento dům koupil snad již roku 1678 a výrazně jej přestavěl. Vaznice použité dle tamních zvyklostí bez podpor po celé délce nebyly schopny v našich klimatických podmínkách dlouhodobě odolávat zatížení, a proto se deformovaly průhybem v řádu desítek centimetrů. V pozdějším období konce 18. století zde proto sledujeme, že vrcholová a dvě mezilehlé vaznice byly přizvednuty.

Obr. 6. Praha 1-Staré Město, čp. 414/I. Pohled do částečně rozebraného krovu nad širší východní polovinou půdy, pohled od jihozápadu směrem k východní štítové zdi (foto M. Semerád, 2015).

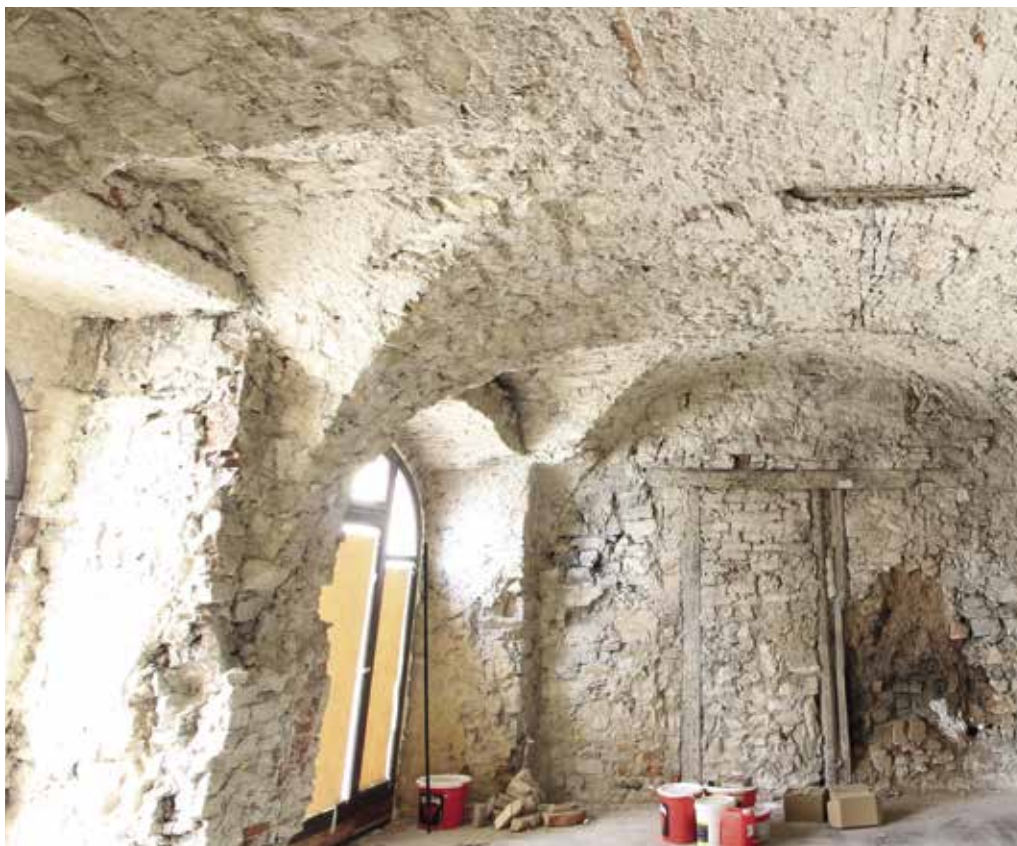
Bylo dokumentováno zdivo s menšími plochami ještě středověkého původu (gotické špalety z vysokých cihel v severní a východní zdi, snad i horní části severní a jižní zdi) a s většinou viditelných konstrukcí z raně novověké doby (renesance a rané baroko). V jižní stěně se nachází zazděný průchod do sousedního čp. 419 v dřevěné zárubni, pocházející z doby kolem roku 1600 a zazděný krátce poté. Západní stěna obsahuje několik zazděných otvorů (nebo nik), k jejichž zazdění muselo dojít již před vložením klenby. Klenba je valená, stlačená, s trojbokými výsečemi. Zatímco spodní část klenby je tvořena lomovou opukou, přibližně třetina při vrcholnici je cihlová. Do vrcholové části klenby jsou vetknuta dubová táhla, zhotovená ze stromů kácených v letech 1689–1690. Toto datování považujeme za rozhodující pro datování vzniku celé klenby. (obr. 7)

Obr. 7. Praha 1-Staré Město, čp. 420/I, Uhelný trh 1. Místnost v jižní části přízemí, pohled k jihu (foto L. Bartoš, 2015).

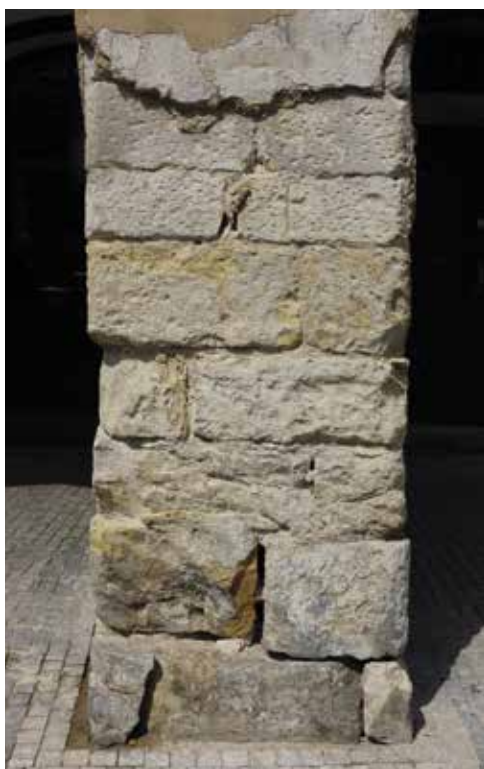
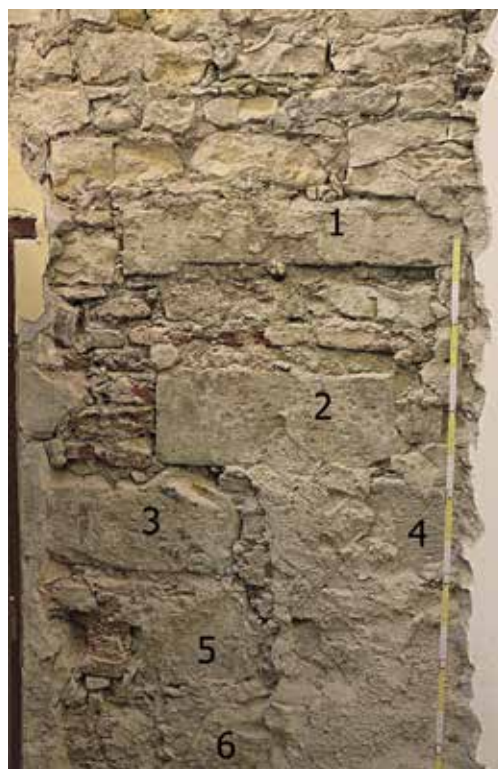
Operativní dokumentace se zaměřila na zdivo pilířů loubí, které bylo odhaleno při opravě omítek v podloubí. Podařilo se alespoň zběžně zachytit informace o podobě zdiva pilířů a dokumentovat nález několika druhotně použitých článků ve zdivu přízemní dvorní stavby. Přinejmenším některé z těchto článků jsou ještě středověkého původu. Dům představuje ojedinělý pozůstatek staré zástavby západní domovní fronty náměstí Uhelný trh, v rámci jeho jižní strany, resp. jižního pilíře podloubí, se dochovaly drobné zbytky sousedního domu, který měl podloubí s lomenými oblouky. (obr. 8)

Obr. 8. Praha 1-Staré Město, čp. 424/I. **Vlevo** odhalené čelo středního pilíře podloubí; **vpravo** náleзовá situace při jihovýchodním nároží dvorního objektu s vyznačením druhotně zazděných prvků (foto L. Bartoš, 2015).

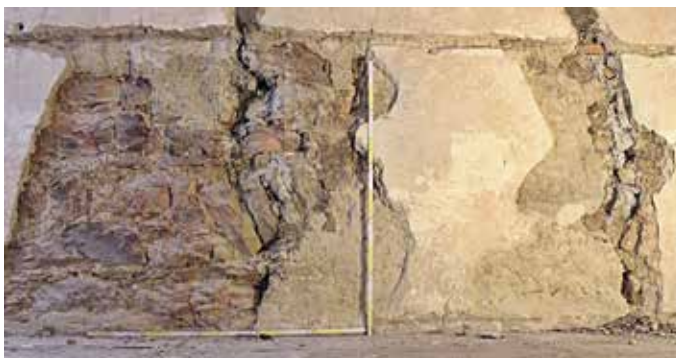
Počátkem roku 2015 probíhala celková stavební rekonstrukce bytu v prvním patře domu čp. 683 v Rybné ulici, k níž byl přizván pracovník NPÚ kvůli provedení OPD. Podařilo se zdokumentovat náleзовé situace týkající se jižní obvodové zdi domu a severojižní traktové zdi, rovnoběžné s průčelím. V obou těchto zdech byly zaznamenány mj. situace otvorů, výškové odpovídajících jinému patrování, které měl dům zřejmě až do velkého požáru roku 1689. Při zásadní obnově po požáru pak vzniklo současné patrování i nové klenby v patře. Část svislých konstrukcí je však dosud dochována ještě ze středověkého domu, a to místy až

Obr. 9. Praha 1-Staré Město, čp. 683/I, Rybná 17. Náleзовá situace části jižní obvodové zdi s okenním záklenkem v 1. patře (foto L. Bartoš, 2015).

do úrovně 1. patra. Obě zmíněné stěny obsahují řadu cenných situací, které mohou, ve spojení s případnými budoucími poznatky z jiných částí domu, zásadně přispět k poznání jeho historické (předbarokní) podoby. (obr. 9)

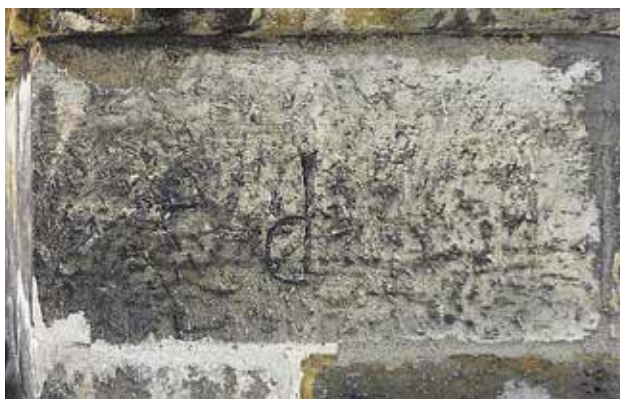
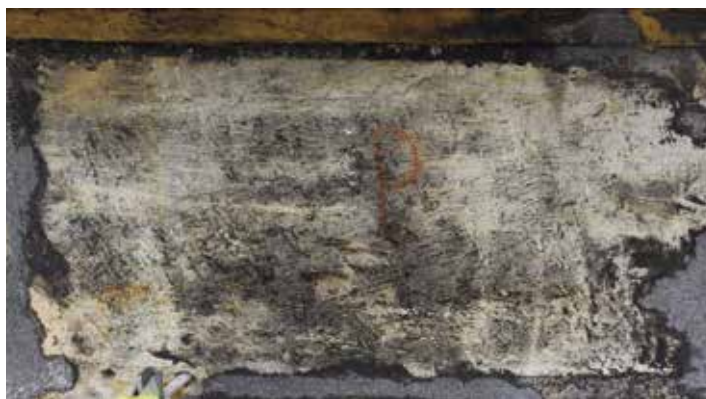
Na jaře roku 2015 byla zahájena stavební obnova novomlýnské vodárenské věže. Po postavení lešení bylo možné dokumentovat kamenické značky a další nálezy na kvádrovém plášti věže s jejich zaznamenáním do předem připravených plánů. Dokumentace byla prováděna na čtyřech horních podlažích věže, které mají být obnoveny v 1. etapě prací. Bylo zjištěno, že většina kvádrů je bez kamenické značky. Přibližně čtvrtina kvádrů je opatřena kamenickou značkou tvaru velkého písmene **P**. Malé množství kvádrů (cca 25) bylo označeno dalšími písmennými značkami s písmeny z první poloviny abecedy (A, B, C, D, G, I). Za pozoruhodné nálezy je možné označit

několik rudkových značek typu **P** a dalších stop rudky a jedinou značku připomínající svým tvarem geometrické značky středověkého typu. Tato značka má tvar podobný číslici 4 s patkami. Je pravděpodobné, že přinejmenším část kvádrů se značkami pochází ze starší věže. Nynější (stojící) vodárenská věž byla postavena v letech 1658–1660 po zřícení předchozí věže v únoru 1655. Starší věž byla postavena okolo roku 1605 v místě, kde před tím stála věž dřevěná. Kromě kamenických značek byly dokumentovány i další nálezy, například dvojice datovaných nápisů, dřevěné klíny z ložných spár mezi kvádry nebo poslední pozůstatky původních kordonových říms, zachované na jižní fasádě. (obr. 10)

Obr. 10. Praha 1-Nové Město, novomlýnská vodárenská věž. **Vlevo** nárožní kvádr s rytou kamenickou značkou P a s rudkou předkresleným profilem římsy (?) v levé části; **vpravo** kvádr se značkou P provedenou rudkou (foto L. Bartoš, 2015).

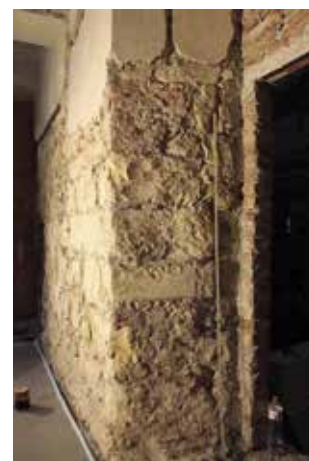
V průběhu stavební obnovy prostor v jihozápadní části přízemí konventu voršilek byly dosti rozsáhlé plochy stěn zbaveny omítek, což umožnilo provedení operativního průzkumu a dokumentace zdiva. Zdivo, vzniklé v rámci raně barokní stavby, vykazovalo řadu společných znaků daných celkovým záměrem stavitele, ale také některé zvláštnosti vyplývající např. z pozdějších zásahů a úprav. Odlišným jevem, odkazujícím naopak do doby starší, než je vznik konventu v 70. letech 17. století, je výskyt druhotně použitých kamenných prvků zazděných ve zdivu. Tyto opukové, kamenicky opracované články byly nalezeny zejména v pozicích při okenních či dveřních nikách, na nárožích, ale i v plochách stěn. Prvky nesou většinou více či méně zřetelné stopy původního opracování kamenickými nástroji, v několika případech však také stopy dodatečného odsekání vystupujících částí, které by druhotnému využití prvku překážely. Výjimkou nejsou dochované vrstvy původních vápenných nátěrů. Na řadě prvků tak byl nalezen původní výrazně červený nátěr, později překrytý několika vrstvami nátěrů bílých nebo světlých odstínů. Kamenické články pocházely nepochybně ze středověkých domů demolovaných kvůli výstavbě kláštera. (obr. 11)

Obr. 11. Praha 1-Nové Město, čp. 139/II, konvent voršilek. Ukázka zdiva v přízemí jihozápadního křídla s druhotně zazděnými články (foto L. Bartoš, 2015).

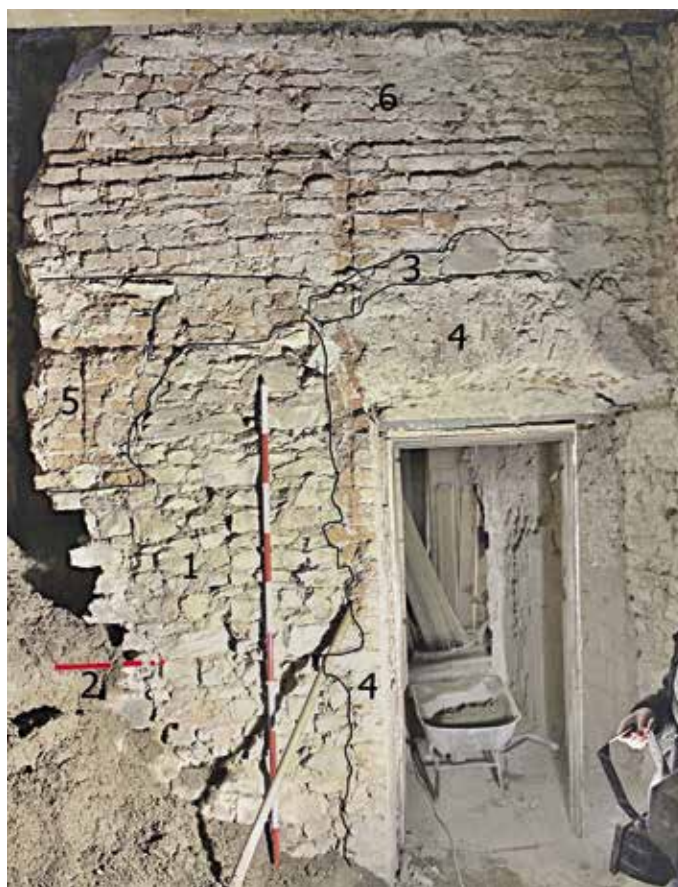
Obr. 12. Praha 1-Nové Město, čp. 1132/II, Petráská 4. Nálezová situace v patře s označením (červená linie, č. 2) místa nálezu dřevěné fošny datované do roku 1395. Středověké kamenné zdivo (č. 1) bylo v této části objektu stavební činností zlikvidováno (foto L. Bartoš, 2015).

Větší stáří prozrazuje dvojice hlubkových zdí. Jedna z nich tvoří východní zeď průjezdu, druhá odděluje nejzápadnější trakt uličního křídla od zbylé části objektu. V přízemí zde byla pozorovatelná partie pečlivě do rádků kladeného opukového zdiva, jehož požárem poškozené kameny částečně ještě prozrazovaly opracování zubatou plošinou. V patře tato stěna vydala nejzajímavější nálezy v blízkosti komínového tělesa (vybouraného nynější stavební činností). Severně od něj byla zaznamenána špaleta z vysokých gotických cihel. V (později) demolovaném kamenném zdivu jižně od vybouraného komína byla nalezena borová fošna, kterou se podařilo dendrochronologicky datovat do roku 1395.

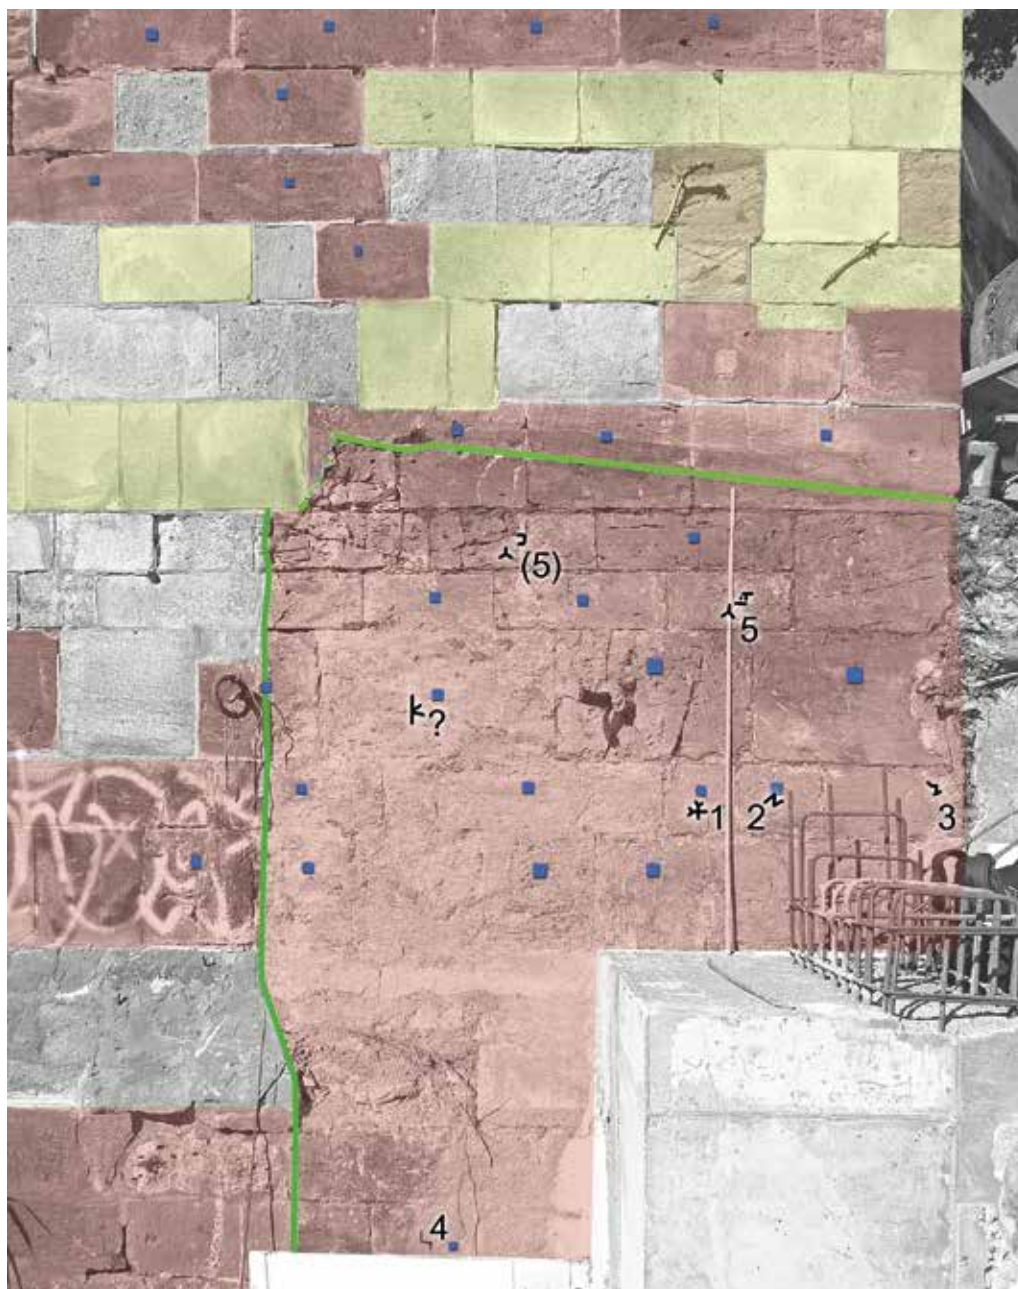
Operativní dokumentace kamenických značek na nově odhalených středověkých kvádrech na severovýchodní straně 10. mostního pilíře na břehu Kampy byla provedena v červenci roku 2015. Odhalení kvádrového líce bylo „vedlejším efektem“ rozebrání staré opěrné náběžní zdi na Kampě severně od mostu. V době provádění dokumentace zde však již vyrůstala betonová konstrukce nové zdi, takže část plochy byla již opětovně zakryta. Dokumentováno bylo celkem pět typů značek, s jednou výjimkou byly nalezeny vždy jen v jediném exempláři. Tyto značky opět o něco rozšiřují soubor známých značek z Karlova mostu, kterých zatím (pochopitelně s výjimkou mosteckých věží, které představují samostatnou problematiku) mnoho nemáme. Některé z dříve nalezených a publikovaných značek z jiných částí mostu jsou připomenuty v příloze nálezové zprávy. (obr. 13)

Obr. 13. Praha 1-Malá Strana, Karlův most. Dokumentace nálezů na SV ploše 10. pilíře.

Legenda: Odkrytá část kvádřového líce pilíře – vyznačení rozsahu nově odhaleného zdiva, důlků pro krepny, kamenických značek. **Červeně** zvýrazněny nejspíše původní kvádry; **oranžově** výměny z konce 19. století; **žlutě** z druhé půle 20. století; **bez zvýraznění** kvádry nejisté (převážně také výměny, nebo starší kvádry s přesekaným, či silně erodovaným povrchem). **Zeleně** vyznačen rozsah odkryvu po odbourání opěrné zdi; **modře** zvýrazněny důlky po nůžkových krepnách; **černě** kamenické značky (foto a zpracování L. Bartoš, 2015).

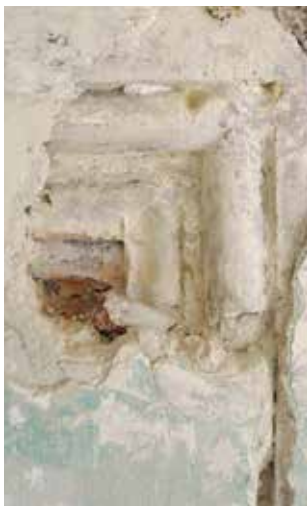
Dům je postaven na sklonku 15. století na troskách starší historické zástavby zčásti využitě v severním a jižním křídle. Dataci objektu potvrzuje objev bohatě profilovaného ostění okna v prvním

Obr. 14. Praha 1-Malá Strana, čp. 181/III. Bohatě profilované ostění okna v 1. patře. Šipka v plánu označuje umístění okénka; červeně pozdně gotická zdíva (foto z roku 2015 a zpracování plánu s využitím podkladu SURPMO M. Semerád, 2016).

patře při průzkumu omítek tehdejšího severního průčelí. Potvrzují ji i keramické nálezy ze základového vkopu, odhaleného při hydroizolaci západního průčelí. Dům byl záhy upraven v renesanci, patrně někdy po roce 1558 (Kyncl). Později však vyhořel a chátral, v jednu chvíli se uvažovalo o jeho demolici. Někdy po roce 1636 byla provedena výrazná přestavba celého domu, jejíž podobu nese dodnes. K západnímu paláci byl přistavěn nový trakt, zvýšilo se nebo bylo

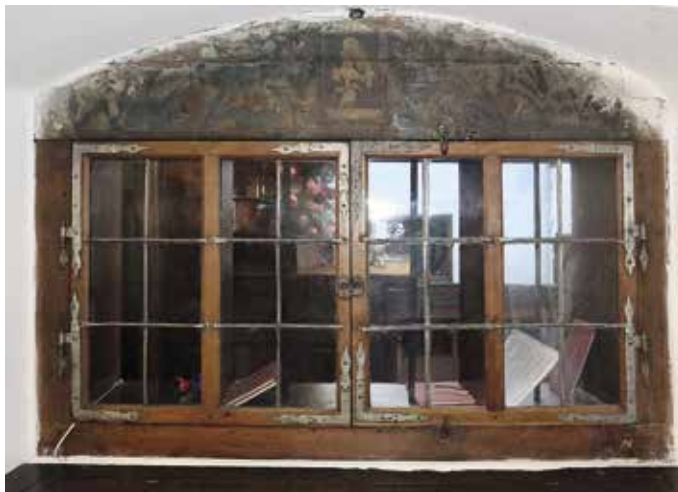
Obr. 15. Praha 1-Hradčany, kostel Panny Marie Andělské. Pohled na okno ze sakristie (foto L. Bartoš, 2015).

tří mezi nejstarší. Dokumentace okna byla podrobně publikována ve *Staleté Praze* 31, 2015/1, 132–138. (obr. 15)

Byl zdokumentován výplňový prvek pocházející zřejmě z doby výstavby kapucinského kostela Panny Marie Andělské na Loretánském náměstí. Kování tohoto okna má výrazně raně barokní podobu a zapadá svým charakterem do unikátního souboru zachovaných výplňových prvků v některých případech pravděpodobně již z doby výstavby samotného kostela z počátku 17. století. Dokumentované okno do tohoto vzácného souboru náleží a zřejmě pa-

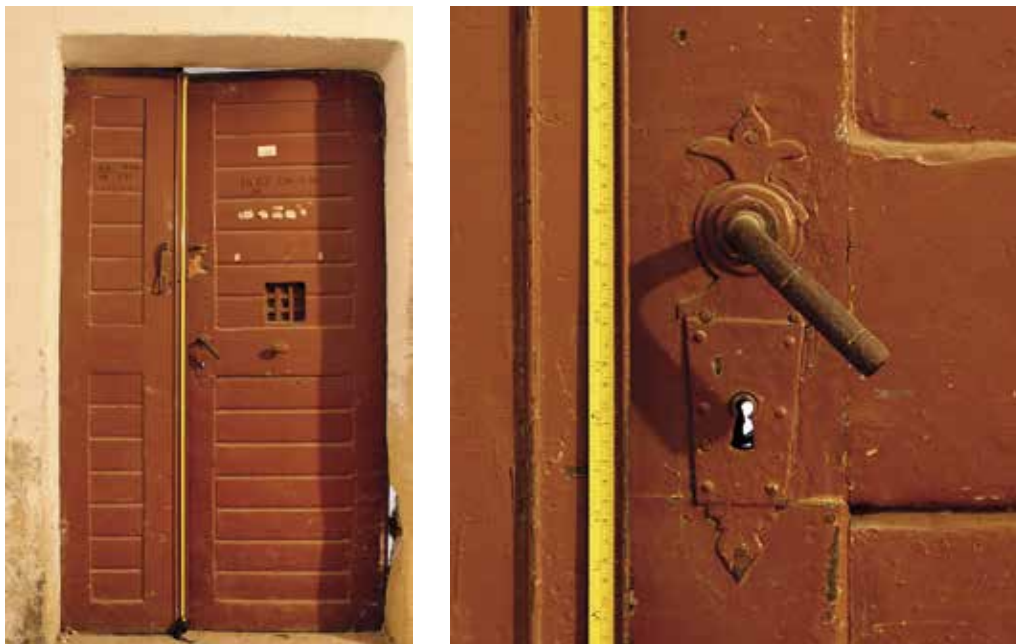
Dokumentace hodnotných výplňových prvků bývalé donucovací pracovny v Loretánské ulici proběhla v souvislosti s prováděnou celkovou rekonstrukcí původního paláce. Všechny výplňové prvky pocházejí z první poloviny 19. století a souvisí právě se vznikem káznice, která v objektu byla ještě ve 20. století. Byla zaměřena původní klasicistní vnitřní okna, která jsou v paláci v hojně míře zachována. Dále byly zdokumentovány dveřní výplně vedoucí do věžeňské kaple a různé druhy dveří směřujících do jednotlivých věžeňských cel. V případě dveří se jedná o jednoduché,

Obr. 16. Praha 1-Hradčany, čp. 180/IV, Loretánská 6. Dveře z první poloviny 19. století. **Vlevo** – celek; **vpravo** – detail klíky (foto V. Koberová, 2015).

zejména svlakové konstrukce, jejichž zvláštností jsou různé druhy atypického kování reagujícího na potřeby využití káznice. Sledované prvky pochází z doby stavebních úprav objektu na donucovací pracovnu v letech 1830–1836. Vzhledem k tomu, že se původní káznice dochovala bez výraznějších zásahů do dnešní doby, jedná se o autentické prvky a to včetně bohatých nálezů původních barevností. (obr. 16)

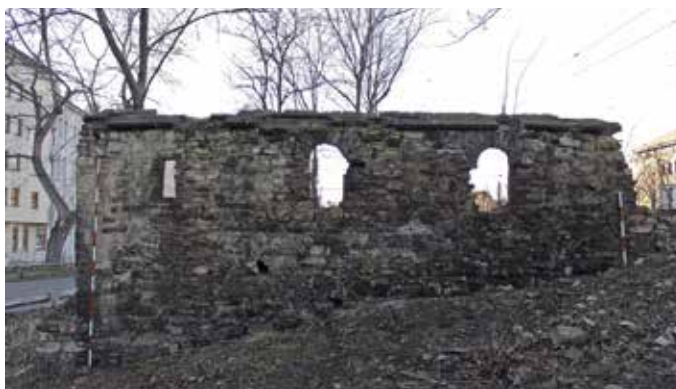
V roce 2015 byl tento soliterní úsek zdi, zachovaný v obnažené podobě bez omítkových vrstev, vytipován ke zpracování formou dílčí nálezové zprávy OPD. Na základě analýzy ikonografických podkladů byla zkoumaná hradební zeď ztotožněna s objektem bývalé slupské strážnice (tzv. Slupper Wachgebäude či Wachstube), situovaným v údolí mezi protékajícím potokem Botičem a mlýnským náhonem z Botiče a doloženým na plánech mezi lety 1769–1842. Tento objekt obdélného půdorysu byl původně patrový se schodištěm a zanikl pravděpodobně někdy před rokem 1872 v souvislosti s nedalekou výstavbou tzv. Pražské spojovací dráhy. Do současnosti se z něj zachovala starší hradební zeď částečně ještě středověkého původu, upravená v barokním období, se třemi střílnovými okny a špaletou čtvrtého střílnového okna v úseku při dráze. (obr. 17)

Obr. 17. Praha 2-Vyšehrad. Hradební zeď při objektu bývalé slupské strážnice. Celkový pohled na hradební zeď od jihu (foto H. Tomagová, 2015).

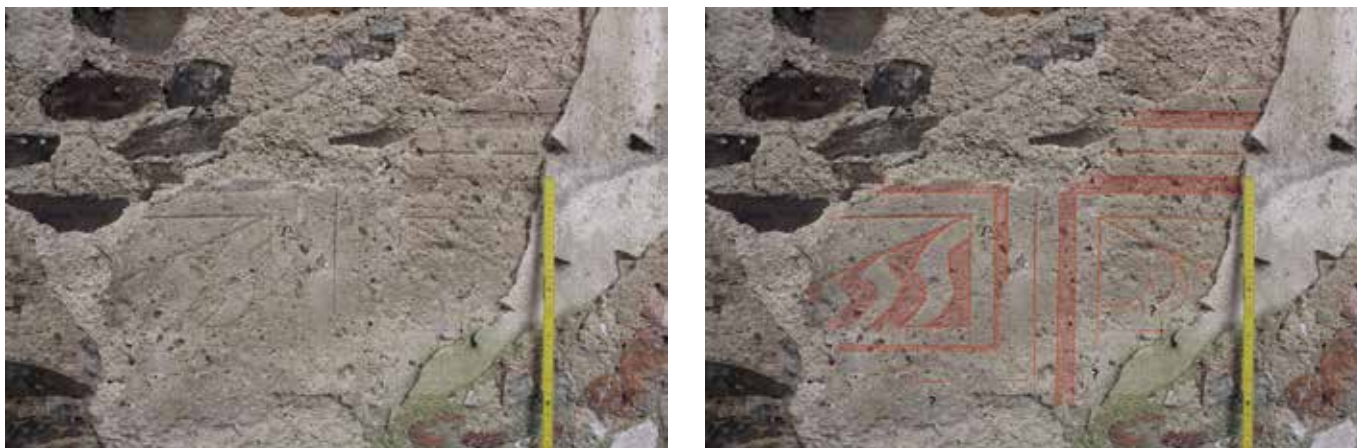
Obr. 18. Praha 15-Petrovice, zámek. Nález renesanční sgrafitové fasády objektu v západní části areálu – vlevo; digitální zvýraznění – vpravo (foto L. Bartoš, 2015).

Na západním průčelí objektu jižně od zámečku byla v nevelkém fragmentu zachycena renesanční sgrafitová fasáda, v zachovaném viditelném rozsahu ve spodní úrovni fasády se jedná o klasický motiv psaniček. Mladší omítková vrstva obsahuje neméně zajímavý nález – částečně zachovanou plasticky členěnou fasádu s kordonovou římsou a především architektonizovanými iluzivními okny. Zachyceny byly pozůstatky celkem čtyř slepých oken, dokumentovány mohly být jejich částečně viditelné parapetní výplně. Oba výše uvedené nálezy se nacházejí v severní části západní fasády objektu. Nález stop podobně řešené fasády se slepými okny byl učiněn též na úseku ohradní zdi jižně od tohoto objektu v západní frontě areálu. (obr. 18)
