# REVIZE MLADŠÍCH STAVEBNÍCH FÁZÍ KOSTELA PANNY MARIE NA PRAŽSKÉM HRADĚ/HRADČANECH

## REVISING THE LATER BUILDING PHASES OF THE CHURCH OF THE VIRGIN MARY AT PRAGUE CASTLE/HRADČANY

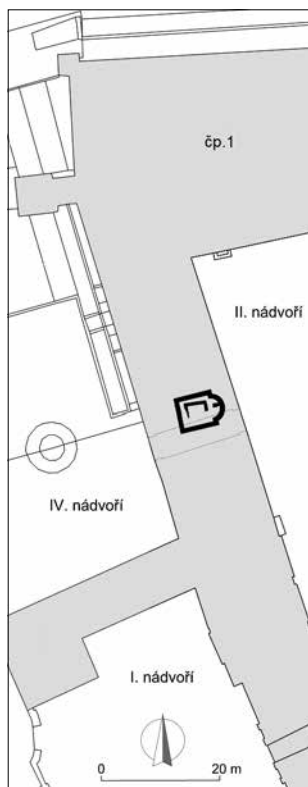
**Obr. 1.** Pražský hrad, poloha kostela P. Marie. (Do snímku Mapy evidence nemovitostí zobrazila I. Herichová, 2015. Výřez z celkové situace in MAŘÍKOVÁ-KUBKOVÁ/HERICHOVÁ 2015, 63, obr. 1.)

Podobně jako jiní autoři, i my se věnujeme zejména první stavební fázi kostela Panny Marie (obr. 1). V předešlém příspěvku (MAŘÍKOVÁ-KUBKOVÁ/HERICHOVÁ 2015, dále jen M-K/H 2015) jsme dospěli k závěru, že ve své první stavební fázi tato stavba nebyla primárním liturgickým prostorem, ale pohřební kaplí, v jejímž interiéru stála rozměrná tumba. Protože od roku 2015 došlo na téma první stavební fáze k diskusi, na kterou je třeba reagovat, v druhé části příspěvku se k otázce nejstarší stavební fáze ještě jednou vrátíme.
