Obr. 8. Pražský hrad, kostel P. Marie. Řezy A, C, D, E; rok 1995. Kontexty: **100, 105** – dlažby kostela (100 a 105 mohou být součástí jedné podlahové konstrukce, nebyla možnost nově prozkoumat); **116, 130, 142** – prachovo-jílová hlína místy zpevněná opukovými kameny, podkladová vrstva dna tumb; **118, 120** – vrstvy vzniklé redeponováním půdního pokryvu; **121** – maltová úprava dna a vnitřní stěny tumb; **143** – geologické podloží, deluviální sedimenty; **501** – výkop pro základ kostela; **900** – základové zdivo mladší fáze stavby (kostela); **901** – zdivo tereziánských úprav; **903** – nadzemní zdivo mladší fáze stavby (kostela); **904** – zdivo tumb; **905** – zdivo (mladší) hrobky (podle terénní dokumentace z roku 1995 překreslil F. Adánek, 2017; výškový systém Bpv).

Identifikace prvků náležejících ke starší fázi stavby – ke kapli

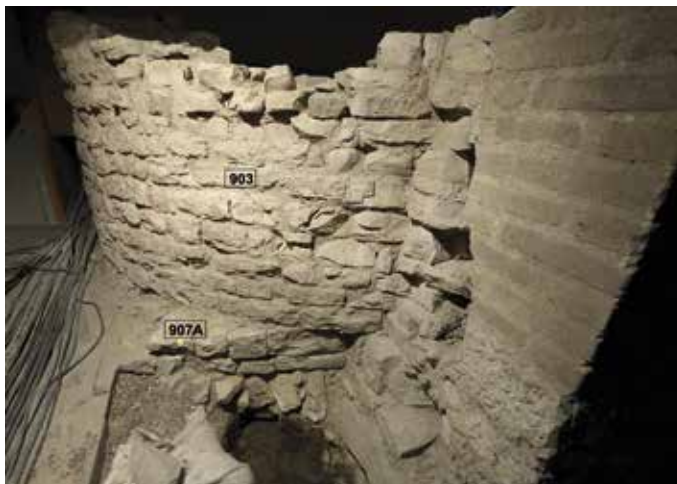
Obr. 11. Pražský hrad, kostel P. Marie. Pohled na vnější stranu kostela v místě napojení apsidy k lodi. Pod pravidelným zdivem apsidy (903) jsou základy starší fáze stavby a dochované dva řádky nadzemního zdiva (907A). Mladší fázi stavby patří kvádrkové zdivo s ohořelým pláštěm (903). SV nároží lodi (vpravo v popředí) bylo odbouráno vložím mladší novověké konstrukce. Rekonstrukce nároží je ukončena v horní části novodobým cihlovým zdivem. Pohled od S (foto © J. Gloc, 2017).

Na základě revize z roku 1995 lze k první stavební fázi (pohřební kapli) přiřadit základové zdivo severovýchodního nároží lodi (906) a základové zdivo dochovaného fragmentu apsidy (907), viditelně zděné do výkopu (504), se dvěma až třemi řádky nadzemního zdiva apsidy a nároží (907A; obr. 11). K odlišení stavebních etap – starší kaple a mladšího kostela – tehdy přispěl i výzkum stavebních technologií (RŮŽIČKOVÁ/ZEMAN 2000, 263–272, zvláště pak 271). Prokázal, že skupina vzorků malt odebraných ze zdiva starší apsidy, severovýchodního nároží a zdiva tumby se při posuzování technologických vlastností shodují. Došlo i k jejich porovnání se vzorky malt z jiných lokalit spolehlivě datovaných do 9. století a taktéž byla nalezena technologická shoda (IBIDEM 2000, 271). Vzorky odebrané ze zdiva mladší hrobky a mladší stavební fáze (kostela) se lišily od identifikovaných zdív starší stavební fáze i od sebe navzájem.²²
