Již v průběhu prvních výzkumů uskutečněných v kostele na počátku 90. let minulého století byla pod podlahou kostela zjištěna jednodolní románská stavba z 12. století s půlkruhovou apsidou na východě a na západě s pozůstatky empy sklenuté na dva pilíře (obr. 1, 2, 3). Ze zá-

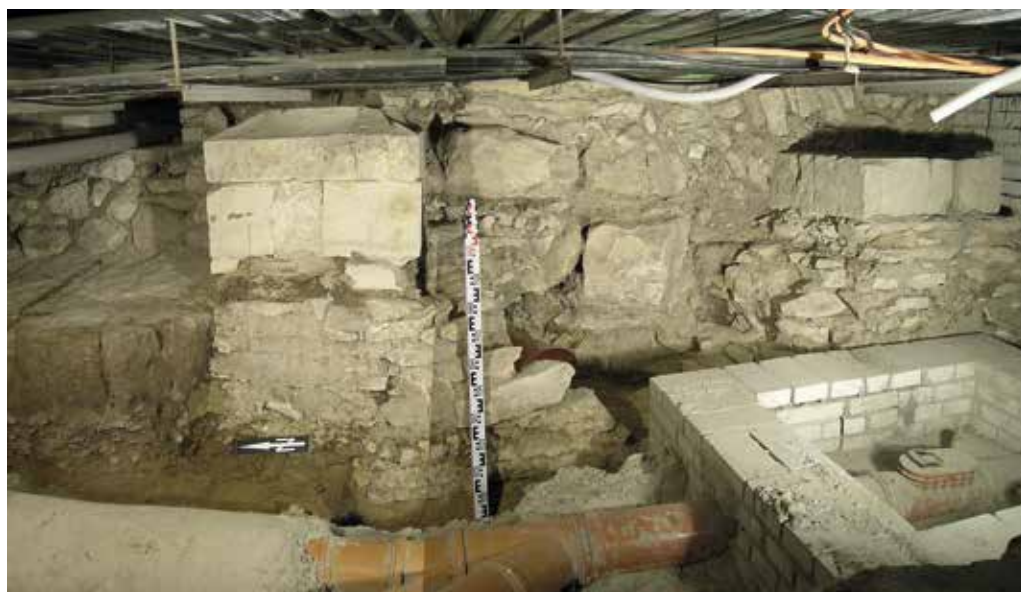
**Obr. 3.** Praha-Staré Město, bývalý kostel sv. Michala, Michalská čp. 662. Sonda S1. Celkový pohled na *in situ* dochované románské (12. a 1. pol. 13. století) patky sloupů západní empy v revizním prostoru pod hlavní lodí svatyně (foto T. Cymbalak, 2009).

Výzkum realizovaný v roce 2009 doložil dvě fáze románské empy (obr. 3, 4). První by měla logicky souviset s původním jednodolním kostelem, u druhé nelze jednoznačně určit, zda byla využita ještě ve zmíněné jednodolní svatyni nebo již v hlavní lodi pozdějšího románského trojlodí

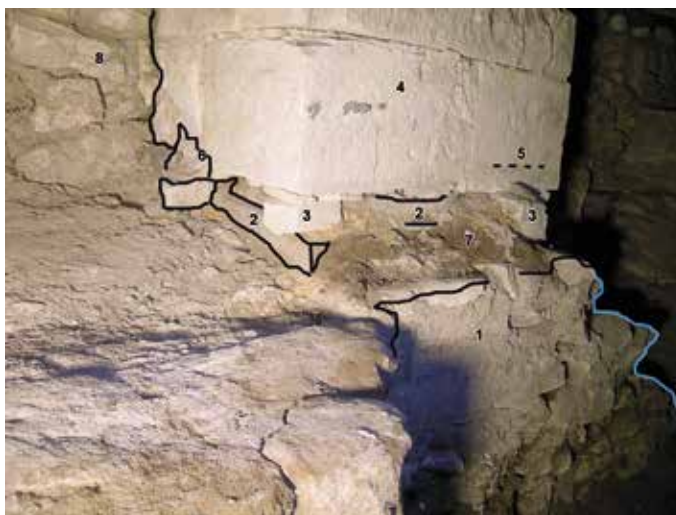
**Obr. 12.** Praha-Staré Město, bývalý kostel sv. Michala, Michalská čp. 662. Sonda S1. Pohled na základový pás se založenou bází severní patky tribuny, pod níž je zřetelná starší románská patka atické profilace (foto M. Kovář, 2009). Legenda: **1** – základové zdivo pod nejstarší románskou patkou; **2** – fragment patky první stavební etapy tribuny; **3** – zlomek opuky podírající nároží patky pilíře mladší stavební etapy; **4** – zdivo pilíře (druhá stavební etapa tribuny); **5** – náznak vodorovného rozhraní na západním lici mladšího pilíře; **6** – zatažená malta v lici patky mladšího pilíře; **7** – pozůstatek písčitohlinité vrstvy; **8** – recentní zdivo.
