STAVEBNĚHISTORICKÉ A OPERATIVNÍ PRŮZKUMY A DOKUMENTACE PROVEDENÉ NPÚ ÚOP HMP V ROCE 2016

NOVĚ PROHLÁŠENÉ NEMOVITÉ KULTURNÍ PAMÁTKY NA ÚZEMÍ HL. M. PRAHY V ROCE 2016

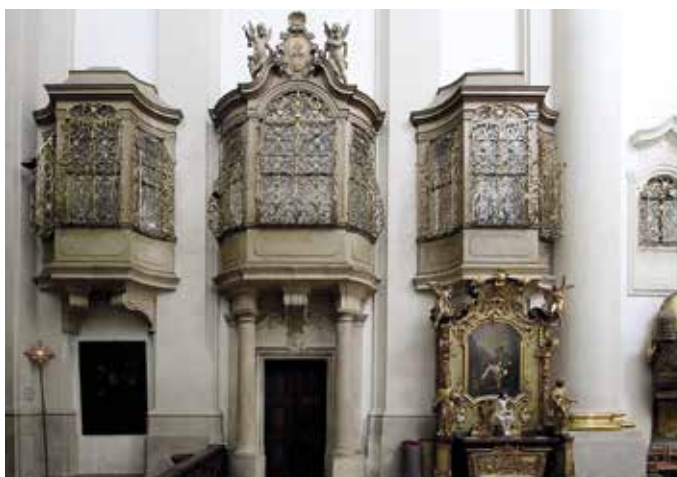
Obr. 2. Praha 1-Malá Strana, kostel sv. Tomáše. Pohled na arkýře a okna oratoří v jižní stěně presbytáře (foto L. Bartoš, 2016).

V rámci OPD byla provedena též dokumentace několika kamenických značek, vyskytujících se na částečně odkrytých ostěních původních vysokých gotických oken, tvořících nyní vstupy na arkýře (obr. 2).

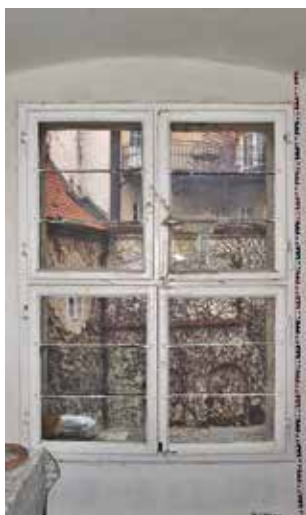
Obr. 3. Praha 1-Malá Strana, čp. 163, Valdštejnské náměstí 2. Pohled na okno ze schodiště (foto V. Koberová, 2016).

Byla dokumentována okna nacházející se v severovýchodním křídle domu ve schodišťovém rizalitu, a to v 1. NP a 2. NP (obr. 3). Detailní zaměření bylo pak provedeno v případě prvku osazeného na podestě schodiště v 2. NP. Okna mají typické barokní znaky a lze je s jistotou zařadit do barokní vývojové fáze domu a doplnit tak soubor dalších prvků osazených v předmětném prostoru této vertikální komunikace – dveře do jednotlivých bytů, dlažba, skladba schodiště. Samotné dokumentované okno má charakteristické barokní kování v podobě zdobně zakončených rohovníků a část zasklení je historická. Do budoucna by bylo zajímavé tyto prvky porovnat s okny osazenými na schodišti západního křídla domu při Valdštejnském náměstí.

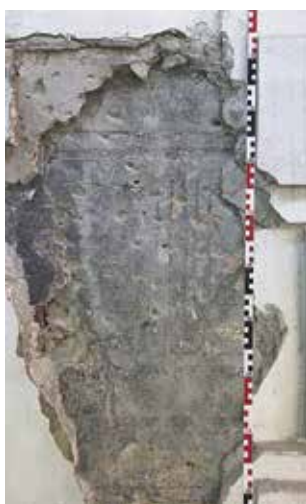
Obr. 4. Praha 1- Malá Strana, čp. 205, Nerudova 2, Zámecká 1. Odhalená část sgrafitové fasády při severním konci východní fasády (foto L. Bartoš, 2016).

V průběhu stavební obnovy fasád v červenci roku 2016 byla provedena operativní dokumentace odhalených nálezočných situací. Pozornost byla věnována starším omítkovým vrstvám, především zjištěné sgrafitové renesanční omítce, nalezeným záklenkům dokládajícím odlišné členění fasády ve starším období, druhotně užitým prvkům a dalším nálezům. Sgrafitová východní fasáda byla v úrovni 1. patra tvořená obvyklým geometrickým vzorem iluzivního kvádrování, tzv. psaníčky. Řada zajímavých nálezů byla koncentrována v okolí krajního pravého okna 3. patra, tedy v poli pod nevelkým štítem v severní části východní fasády. Byly zde kromě drobného dokladu sgrafitové výzdoby nalezeny druhotně užitě renesanční římsové prvky a okenní záklenek. Podobný cihlový záklenek nejspíše renesančního původu byl nalezen v 2. patře jižní fasády, vpravo od střední okenní osy. Ve stejném patře vlevo od středního okna bylo zachyceno torzo značně poškozené sgrafitové omítky, svědčící o nejspíše figurální či jiné náročnější sgrafitové výzdobě této fasády, která byla v renesanci nejspíše pouze dvoupatrová (obr. 4).

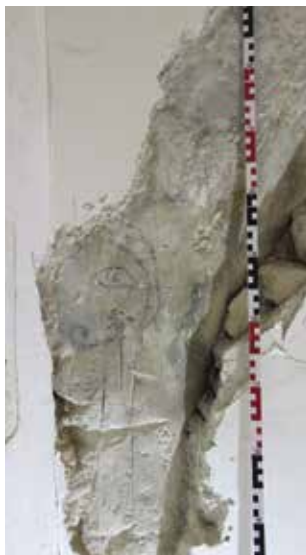
Obr. 8. Praha 1-Nové Město, čp. 753, františkánský klášter. Část nalezeného gotického portálu v JV koutu ambitu (foto L. Bartoš, 2016).

V průběhu obnovy a výměny inženýrských sítí v části novoměstského kláštera františkánů, původně gotického karmelitánského kláštera u kostela Panny Marie Sněžné, bylo učiněno několik významných nálezů především ve východní části jižní zdi ambitu. Zásadní nálezová situace byla zjištěna při JV koutu ambitu, kde byl objeven zazděný gotický okosený pískovcový portál ve zdivu mezi ambitem a refektářem. Kámen portálu byl v době užívání poškozován tzv. pověrečnými vrypy, jak bylo vcelku obvyklé. Na levé stojce portálu bylo zjištěno graffiti v podobě lidského obličeje. Kamenný portál byl v pozdním středověku či raném novověku zazděn a překryt omítkou, opatřenou malbami a dochovanou do současnosti pouze lokálně, především za mladší traktovou zdí východního křídla ambitu. Omítky nejspíše předbarokního původu se dochovaly v poměrně velkém rozsahu také pod nynější úrovní dlažby ambitu, která není o mnoho vyšší než barokní úroveň (viz barokní portály). Vlevo od nalezeného gotického portálu, v prostoru WC, bylo do zdiva zasahováno při výměně vodovodního potrubí. OPD zde ve zdivu rozpoznal horizontálně uložený dřevěný trám, který by vzhledem k výškové úrovni i hloubce osazení vůči líci zdiva mohl být pozůstatkem petlice náležející ke gotickému portálu. Vzhledem ke stupni degradace dřevní hmoty nebylo možné provést odběry pro dendrochronologii (obr. 8).

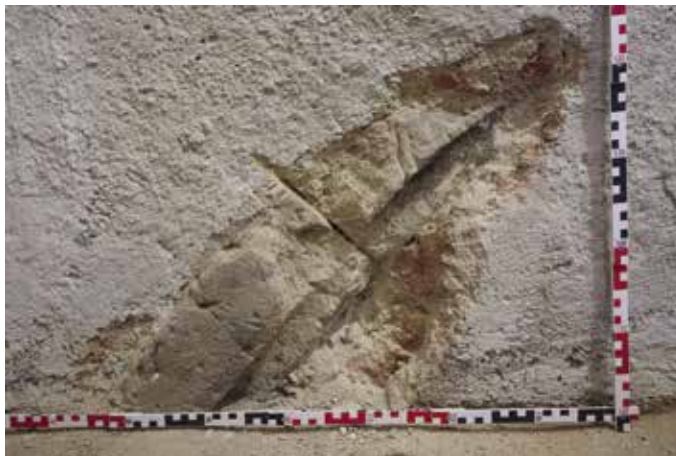
V rámci přípravy osazení nových karlovských zvonů byla odstraněna ocelová zvonová stolice z 30. let 20. století a rozebrána podlaha zvonice. Pod podlahou byl učiněn zajímavý nález v severní části východní zdi věže. Objevily se zde části dvou pískovcových profilovaných článků, tvořící součást nejspíše rozměrnějšího lomeného oblouku. Prvky jsou profilovány výžlabkem, přecházejícím v navazující špatně čitelnou drobnou profilaci, odsazenou od kolmé plochy drobným zářezem či výžlabkem. Prvky jsou poškozeny odsekáním lícové plochy, předstupující před zdivo. Patrné je také poškození požárem. Nález je možné interpretovat snad jako část přístěnného klenebního žebra, vloženého sem v rámci stavební přípravy zaklenutí věže, ke kterému však před raným barokem nejspíše nedošlo (obr. 13).

Obr. 13. Praha 2-Nové Město, kostel Panny Marie sv. Karla Velikého na Karlově. Pohled na nalezené gotické pískovcové články ve východní zdi pod podlahou zvonice (foto L. Bartoš, 2016).

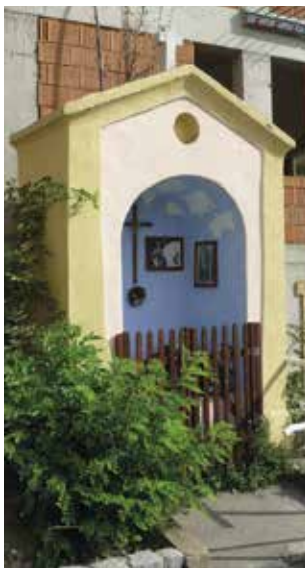
Drobná omítnutá kaplička na obdélném půdorysu má polokruhově ukončený výklenek a sedlovou stříšku. Ve štítové části je mělký kruhový výklenek. Hřeben stříšky završuje prostý kamenný

Obr. 3. Praha 8-Libeň, výklenková kaple u křížení ulic Stejskalova, U Rokytky. Pohled od jihozápadu (foto J. Baláček, 2017).

kříž. Průčelí je lemováno jednoduchým lizénovým rámcem, který pod štítem volně přechází do římsy. Výklenek je opatřen nízkými laťovými dřevěnými vrátky. Přístup ke kapličce doplňuje mladší betonové schodiště s jednoduchým kovovým trubkovým zábradlím.

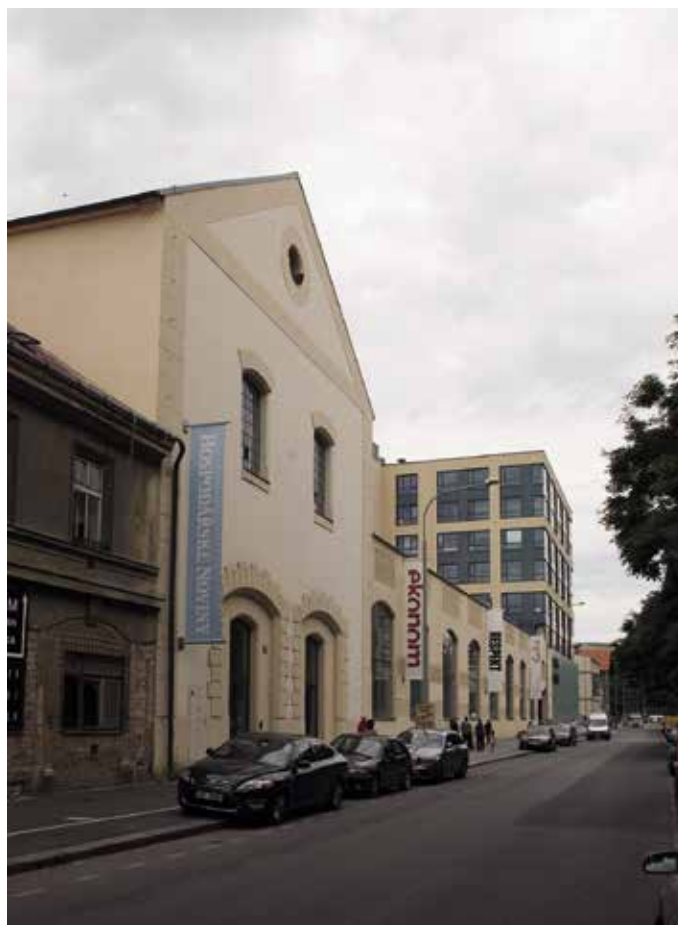
Starší část továrny byla vystavěna již v roce 1857, šlo o rozšíření strojírny Götzl & Daněk, která sídlila naproti, v již neexistujícím domě čp. 9. Jedná se o dvoupodlažní objekt s klasicistní fasádou se štítem do Pernerovy ulice. Tehdy byly součástí areálu také starší domy na nároží Pernerovy a Thámovy ulice (čp. 136 a bez čp.). V letech 1889–1891 prošel areál úpravou stavitele Blechy pro společnost Breitfeld-Daněk. Zásadní přestavba poté proběhla do roku 1926, kdy byla směrem na východ přistavěna, s využitím starších konstrukcí, osmdesátimetrová hala podél Pernerovy ulice. Jde o přízemní halový prostor, v průčelí s vysokými segmentovými okny s tovární výplní. Nad okny probíhá vysoká atiková zeď, členěná obdélnými poli z hrubší omítky. V interiéru

haly kotlární jsou dvě řady zčásti betonových, zčásti cihelných hranolových pilířů s jehlanovými patkami, na které nasedá ocelová konstrukce zastřešení hal. Roku 1953 přibyla ještě další hala obracející se štítem do ulice (ČKD Dukla), ta však byla roku 2011 zdemolována.

Obr. 4. Praha 8-Karlín, čp. 673, Hala Breitfeld-Daněk. Pohled od jihozápadu z Pernerovy ulice (foto M. Kracík, 2017).
