OBNOVA VĚŽE STAROMĚSTSKÉ RADNICE V PRAZE

Zpráva z operativního průzkumu a dokumentace části věžních fasád

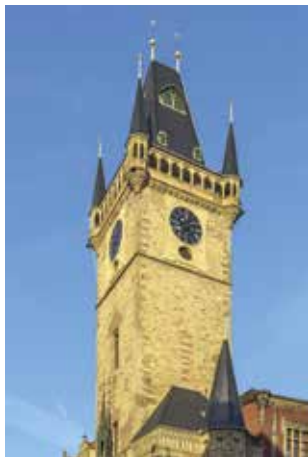
Obr. 1. Praha 1-Staré Město, čp. 1/1, Staroměstská radnice, věž. Pohled na věž po obnově (foto M. Frouz, 2018).

V letech 2017–2018 proběhla rekonstrukce věže Staroměstské radnice (obr. 1), při níž byl kromě střechy a fasád věže restaurátorsky obnoven rovněž orloj a arkýřová kaple.¹ V průběhu obnovy fasád věže bylo možné provést alespoň dílčí operativní průzkum a dokumentaci (OPD) z lešení.² Vzhledem k tomu, že v tomto čísle Staleté Prahy vychází obsáhlá studie Martina Musíleka věnovaná Staroměstské radnici (MUSÍLEK 2018, 2–42), považuji za vhodné prezentovat zde též jednotlivé poznatky získané o fasádách věže v průběhu OPD.

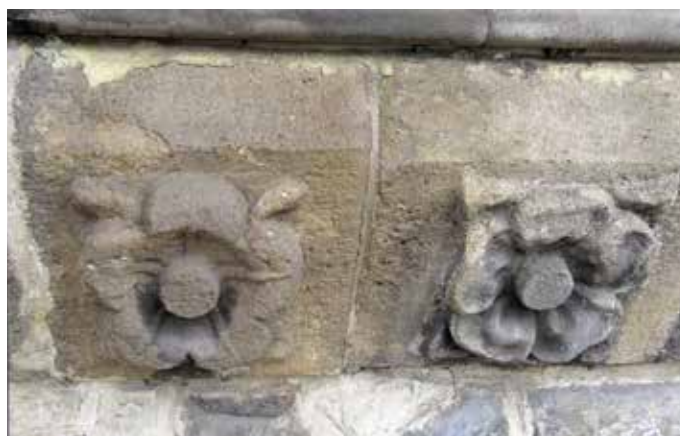
Obr. 2. Praha 1-Staré Město, čp. 1/1, Staroměstská radnice, věž. Motiv pětilistých růží na korunní římsě, stav před obnovou (foto L. Bartoš, 2017).

Průzkum se zaměřil především na vyšší partie fasád věže. Kamenný ochoz ve své nynější podobě je novověký; pochází z opravy věže provedené v letech 1805–1807 architektem Františkem Hegerem. Ochoz musel být dosti výrazně opravován po těžkém poškození radnice na konci druhé světové války. Římsa, která ochoz vynáší, je však středověkého původu. Pískovcové kvádry, které tvoří hmotu římsy, jsou na své šikmé ploše zdobeny reliéfně vystupujícími pětilistými růžemi (obr. 2). Každý z kvádrů římsy nese jednu reliéfní růži. Stupeň dochování autentické středověké podoby je u jednotlivých kusů dosti proměnlivý. Je možné, že některé bloky byly zcela vyměněny, včetně kopií reliéfních růží. Dochovaný stav ukazuje, že jsou kvádry převážně původní, ovšem s různými drobnějšími vysprávkami a doplňky. Nejvíce zničené jsou růže pod nárožními věžicemi, jejichž polygonální půdorys římsa obíhá. Bohatší profilace římsy věžic, arkýřovitě vystupujících z nároží, vyběhá z masek (maskarónů) výrazně připomínajících parlérovské konzoly tohoto typu, známé například z katedrály sv. Víta. Nápadné jsou zejména jejich výrazně vypoulené oči a dramatický škleb, který snad měl od věže odehnat zlé síly. Dvojice protilehlých konzol jsou si velice typově blízké, víceméně totožné. V jednom případě pozorujeme jakési ratolesti, vyběhající snad z nosu masky, u druhého typu větvičky vycházejí z oblasti brady (viz MUSÍLEK 2018, obr. 24 na s. 30 v této publikaci).
