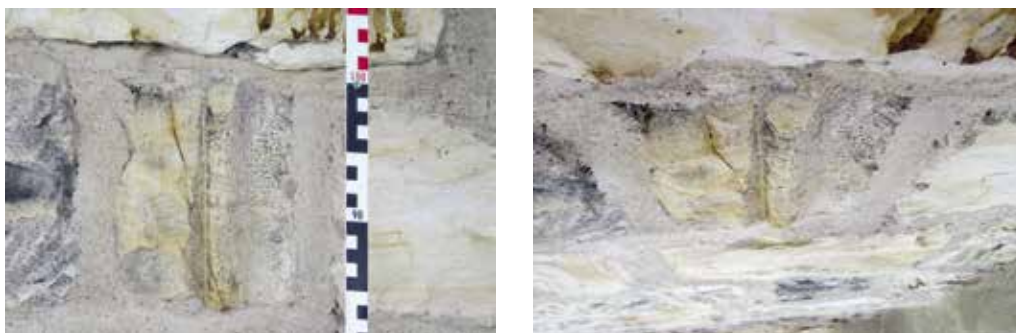
Obr. 7. Praha 1-Staré Město, čp. 1/1, Staroměstská radnice, věž. Profilovaný článek ve zdivu jižní fasády (foto L. Bartoš, 2017).

lomových opukových kamenů v plochách fasád. V těchto plochách se ojediněle vyskytují i náročněji opracované profilované články, určené původně nepochybně pro jinou část stavby. Z nějakého důvodu (defekt, chyba, puknutí prvku apod.) nemohly být užity k původnímu účelu a byly jakožto kamenický odpad spotřebovány pro zdivo věže. Ukázkou tohoto jevu je například nevelký opukový článek na jižní fasádě vlevo od ciferníku hodin, v úrovni jeho spodní části (obr. 7). Viditelná lícová plocha článku ztratila v levé části původní povrch a přechází v okosení. Na ně navazuje v ostrém úhlu obloun, plynule přecházející ve výžlabek.

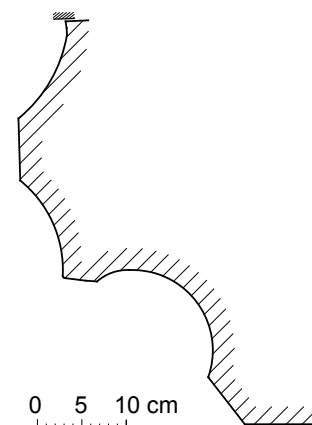
Obr. 8. Praha 1-Staré Město, čp. 1/1, Staroměstská radnice, věž. Profilace ostění okna v jižní fasádě (kresba L. Bartoš, 2017).

Na jižní fasádě věže se nacházejí v ose fasády dvě nad sebou situovaná rozměrná pravoúhlá okna v profilovaných pískovcových ostěních. Výše umístěné okno má profilaci ostění tvořenou od líce fasády postupně okosením (š. 6,7 cm), výrazným výžlabkem (16,5 cm), rovnou ploškou (4 cm) a dalším mělkým výžlabkem (12 cm), ukončeným v nejužším místě vlastní světlosti okna. Za 7 cm širokou plochou kolmou k líci fasády se ostění rozevírá již do interiéru opět mělkým výžlabkem, za nímž je upevněn rám dnešní okenní výplně (obr. 8). Na pískovcových prvcích ostění byly zjištěny kamenické značky několika typů.⁵ Značky jsou umístěny na rovné ploše v nejužší vlastní světlosti okna po obou stranách ostění (obr. 9).

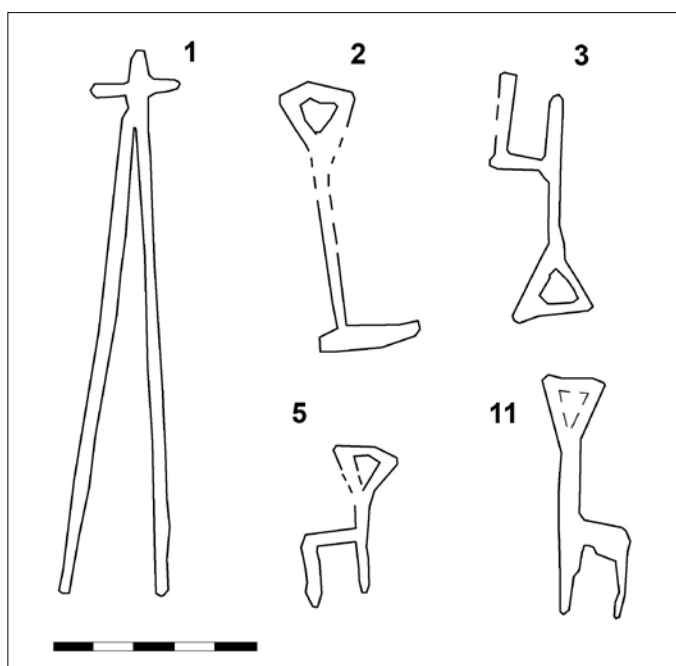
Obr. 9. Praha 1-Staré Město, čp. 1/1, Staroměstská radnice, věž. Kamenické značky na prvcích ostění okna jižní fasády (kresba L. Bartoš, 2017).

⁵ Nalezené značky se neshodují se známými typy značek vyskytujících se na katedrále sv. Víta. Za tuto informaci a další rychlé konzultace děkuji Ing. arch. Petru Chotěborovi.
