STAVEBNĚHISTORICKÉ A OPERATIVNÍ PRŮZKUMY A DOKUMENTACE PROVEDENÉ NPÚ ÚOP V PRAZE V ROCE 2018

Praha 1-Hradčany, hradební zeď ppč. 297 u bývalé Strahovské brány v ulici Strahovská a Dlabačov

Praha 1-Staré Město, Staroměstské náměstí čp. 549/I, dům U Lazara dendrochronologické datování románského domu

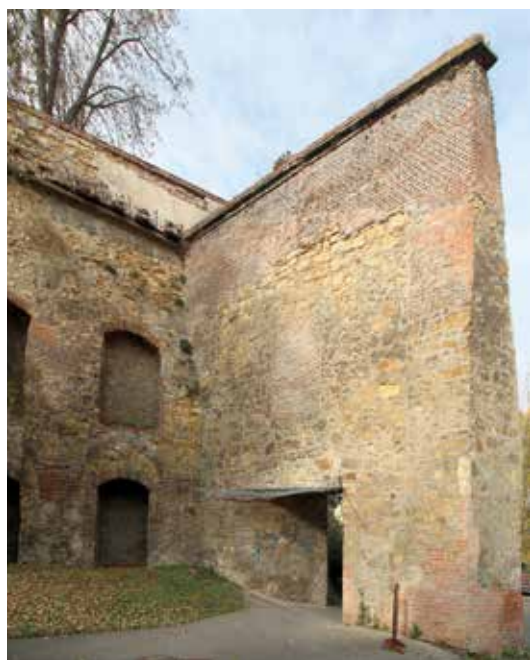
Obr. 1. Praha 1-Hradčany ppč. 297, hradební zeď u bývalé Strahovské brány v ulici Strahovská a Dlabačov. **A** – boční vnější stěna Strahovské brány (vpravo) a k ní přiléhající hradební zeď (vlevo; foto L. Bartoš, 2015); **B** – bourání strážnice čp. 124 ve 20. letech 20. století, obdobný pohled jako na předchozím snímku (fotodokumentace Památkový sbor hlavního města Prahy, uloženo: Archeologický ústav AV ČR, pracoviště Pražský hrad, sign. A 11869).

V průběhu oprav části barokního opevnění byla provedena operativní dokumentace odhalených nálezových situací. Opravy se týkaly dochované jižní zdi objektu Strahovské brány a na ni navazujícího úseku hradební zdi (obr. 1: A). Nejvíce nálezových situací bylo dokumentováno na vnitřní straně hradební zdi, v místě, kde k ní podle plánu z roku 1763 byla přistavěna strážnice (obr. 2). Pozornost zde byla věnována struktuře opukového a cihlového zdiva. V horních partiích, mezi korunou zdiva a pískovcovým obloukem, bylo po sejmutí betonové mazaniny odhaleno opukové zdivo. Ve sledovaném úseku zdi se nachází devět segmentově zaklenutých nik, jimž byla věnována zvláštní pozornost. Druhá sledovaná partie se otvírá na sever, do ulice Dlabačov, a jde o někdejší interiérovou stranu jižní zdi Strahovské brány, jejíž zbývající stěny byly odbourány (obr. 1: B). Jedná se o méně členitou zeď, jejíž líc je z velké části z nepříliš kvalitních cihel pro poslední stavební úpravy. V úrovni přízemí je členěna třemi rozměrnými nikami.

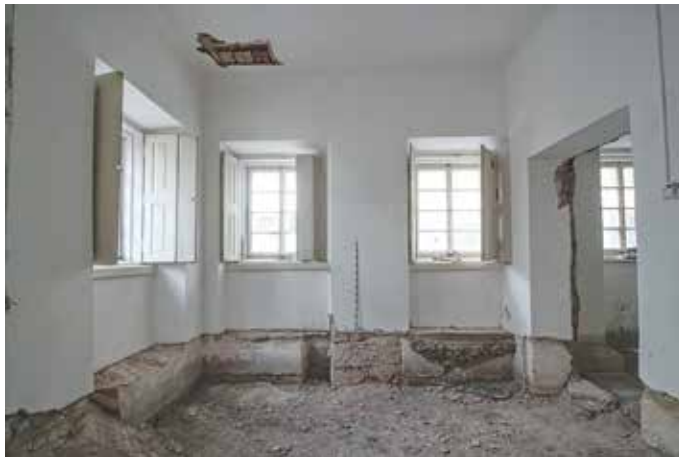
Obr. 3. Praha 1-Nové Město, čp. 139, klášter voršilek, přízemí. Pohled na východní stěnu místnosti v severovýchodním nároží areálu při křižovatce ulic Národní a Voršilské. Dole uprostřed je patrná nika staršího okna, které bylo při přestavbě v 19. století nahrazeno dvojicí nynějších oken. Zřetelné jsou také starší barevné úpravy soklů, které byly při uvedené přestavbě ukryty pod navýšenou podlahou (foto L. Bartoš, 2018).

povrchových úprav. Typické nálezné situace obsahovaly dochované omítky s barevnými soklovými nátěry, posunuté okenní niky (obr. 3), upravené, příp. otočené pozice dveří. Spíše ojediněle se zachovala i historická pálená dlažba nebo její pozůstatky. Pozoruhodný nález představují kamna v místnosti v nároží objektu. Z těchto kamen, rámcově datovatelných do raného baroka, zůstala zachována celá spodní část – sokl

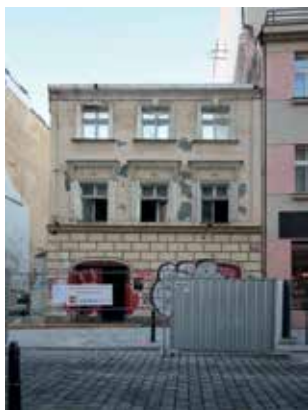
Obr. 4. Praha 1-Nové Město, Soukenická čp. 1091/II, uliční křídlo, zachovávaná uliční fasáda (foto K. Knotová, 2018).

Objekt byl dokumentován během demolice, při které zůstala z uličního objektu zachována hlavní uliční fasáda (obr. 4) a středověký sklep, které se spolu s dvorním objektem stanou součástí sedmipatrové novostavby bytového domu.

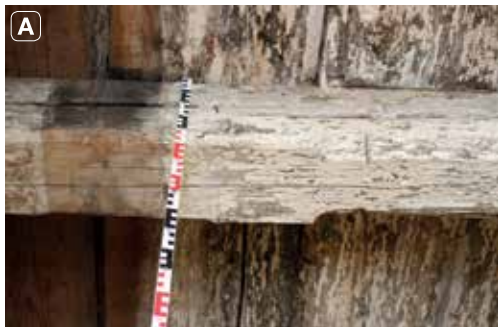
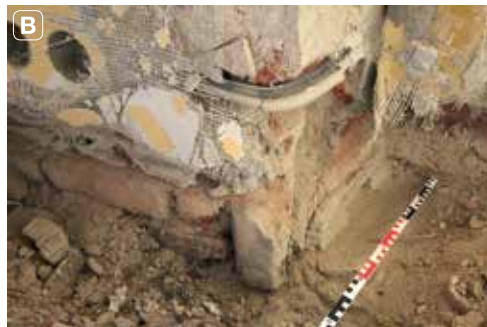
Obr. 5. Praha 1-Nové Město, Soukenická čp. 1091/II, uliční křídlo, 1. patro.

A – detail stropního trámu s výběhem okosením s vrubem, negativ příčky; **B** – negativ starší šikmé špalety v současné špaletě (foto K. Knotová, 2018).

starší fasádu s rozvržením na dvě okenní osy (obr. 5: B). Zaznamenali jsme cihelný vynášecí pas, který byl podle všeho součástí topeniště v 1. patře (obr. 6), dále opatření místností rákosovými podhledy s dřevěnými fabiony, přístavbu zdiva dnes zaniklého východního souseda čp. 1092 (přistavěno k exteriérové omítce v přízemí, zdivo z kamenů menšího formátu – opuka, břidlice), souvrství omítek a souvrství nátěrů omítek ve 2. patře (bílá, růžová, zelená), zazděný okenní otvor směrem k západnímu sousedovi čp. 1090 a klasicistní okenní křídla s mosaznými olivami.

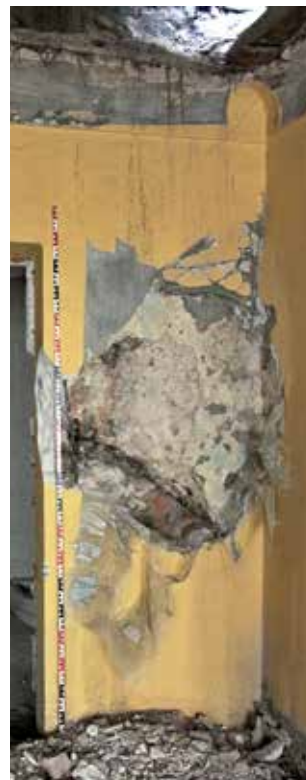
Obr. 6. Praha 1-Nové Město, Soukenická čp. 1091/II, uliční křídlo, 1. patro, cihelný pas, fragment topeniště (foto K. Knotová, 2018).

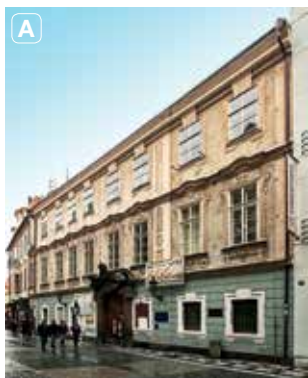
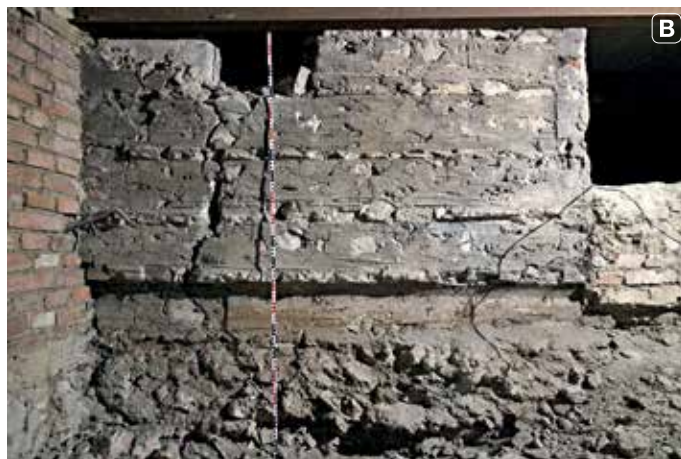
Obr. 9. Praha 1-Staré Město, Celetná čp. 597/I.

A – hlavní uliční fasáda (foto K. Knotová, 2018); **B** – mezipatře ve východním křídle, negativ dřevěné světnice, severní stěna: vodorovné hraněné trámy, masivnější práh, stojka dveřního otvoru (foto L. Bartoš 2018).

Přestavba domu v polovině 18. století na výstavný barokní palác přinesla kromě sjednocení fasád (obr. 9: A) a hmot čtyř do té doby pravděpodobně alespoň částečně samostatně fun-

Největším a nejucelenějším objevem je nález otisků dřevěné světnice (obr. 9: B), a to v poměrně velkém rozsahu. Otisky polohraněných trámů jsme našli po celé délce severní a jižní stěny, odhadem do třetiny původní výšky místnosti. Trámy ve stěnách byly zhruba 20–30 cm vysoké, prahový trám pak 27,5 cm. Že šlo o konstrukci trámovou, nikoli fošnovou potvrzují i otisky čel trámů s letokruhy v severovýchodním a jihovýchodním koutě. Na severní i jižní straně měla místnost dveřní otvory, vymezené dřevěnými sloupky. Na východní stěně místnosti s negativem

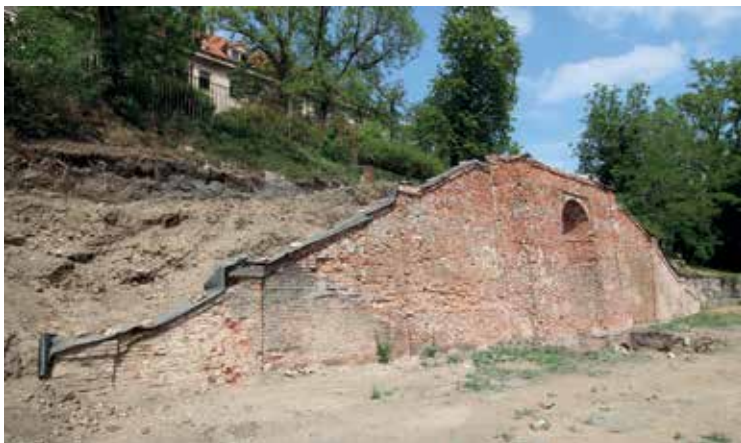
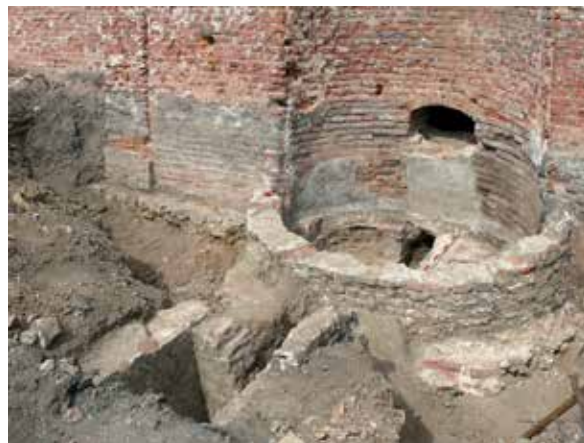
Obr. 11. Praha 2-Nové Město, klášter Na Slovanech (Emauzy), jižní zahrada ppč. 1237/1 – zahradní opěrná zeď s nikou a vodním prvkem. **A** – celek; **B** – detail niky s bazénkem a jímkou (foto K. Knotová, 2018).

napojená na bazének kanálkem probouraným v jeho dně (obr. 11: B). Tyto prvky mohly být součástí rozsáhlejšího vodohospodářského systému v celé zahradě. (V jihozápadním koutu zahrady byla archeologickým výzkumem objevena další nádrž, podobná bazénku.) Podle plánu z roku 1880 byly vybudovány kamenné terasní zdi, úzké jednoramenné schodiště z rubu východního konce opěrné zdi a ve svahu nade zdi upravena zahrada se třemi řadami loubí. Schodiště později zaniklo, související část zdi byla přezděna, nasypán svažité terén před západním koncem zdi a plošně zvýšena úroveň terénu před zdi. Obnova vápenné omítky namísto odstraněné cementové, obnovení červené barevnosti a doplnění parapetu na koruně zdi jsou při navrhované opravě opěrné zdi poměrně logické kroky. Naopak otázka případné prezentace nalezeného nekompletního prvku, který se nachází pod úrovní terénu, je komplikovanější a zatím ne zcela zodpovězena.

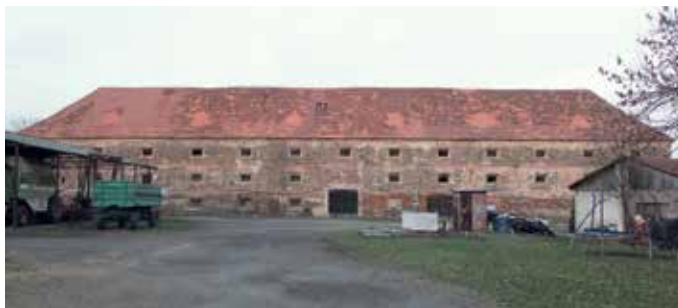
Obr. 12. Praha 4-Cholupice, Podchýšská čp. 11, areál bývalého arcibiskupského dvora. Celkový pohled na sýpku od jihu (foto J. Baláček, 2018).

V listopadu 2018 bylo dokumentováno několik vybraných prvků v areálu bývalého arcibiskupského dvora čp. 11 v Cholupicích, zejména v přízemí monumentální barokní dvoupatrové sýpky v severní části areálu (obr. 12). Základní zaměření a fotodokumentace byly provedeny u dřevěných sloupo-

vých podpor průvlastků. Jedná se o dochované původní konstrukce pravděpodobně z 2. poloviny 18. století. Zastoupeny jsou dvě základní varianty sloupových podpor, přičemž sloupy nesoucí jižní průvlast mají oproti severní řadě bohatší profilaci (obr. 13, 14: A). Dále byla pozornost OPD zaměřena na dva patrně druhotně umístěné kamenné portály ve střední části sýpky. Protilehlé pravouhlé portály s uchy a s kapkami jsou po obvodu lemovány jednoduchou lištou. Výrazně zachovalejší je ostění východněji situovaného portálu. V poškozenějším západním portálu jsou osazeny nesymetrické dvoukřídlé dveře s konstrukcí kombinující rubovou svlakovou a lícovou rámovou vrstvou (respektive naznačení rámové konstrukce bez plnohodnotného propojení rámu a výplně). Na líci se uplatňuje rastr kovových hřebů, v různé míře jsou dochovány další prvky a detaily kování (obr. 14: B). Již mimo vlastní sýpku byla v rámci možností dokumentována velmi obtížně přístupná erbovní deska na štítovém průčelí jižní budovy u hlavního vjezdu do areálu. Kamennou reliéfní desku v edikulovém rámci se znakem pražského arcibiskupa kardinála Bedřicha Schwarzenberga doprovází datace 1883, dokládající výraznou etapu stavebního vývoje dvora. V celém areálu je zachováno množství dalších hodnotných konstrukcí a prvků, jejichž řádné zdokumentování by bylo do budoucna nanejvýš žádoucí. V této souvislosti je třeba zmínit především další konstrukce předmětné sýpky, kde je mj. ve zdivu patrné druhotné užití četných kamenicky opracovaných článků (pravděpodobně z místní zaniklé tvrze).

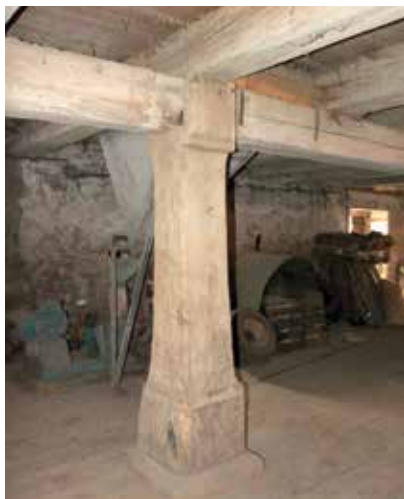
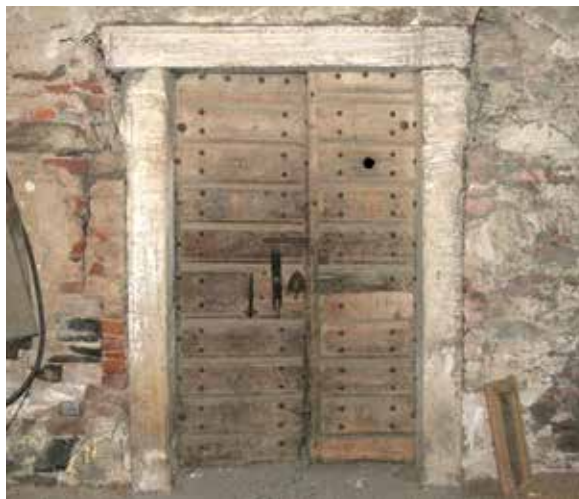
Obr. 14. Praha 4–Cholupice, Podchýšská čp. 11, areál bývalého arcibiskupského dvora. **A** – sloupová podpora jižního průvlastku v přízemí sýpky; **B** – západní portál s dvoukřídlými dveřmi v interiéru přízemí sýpky (foto J. Baláček, 2018).

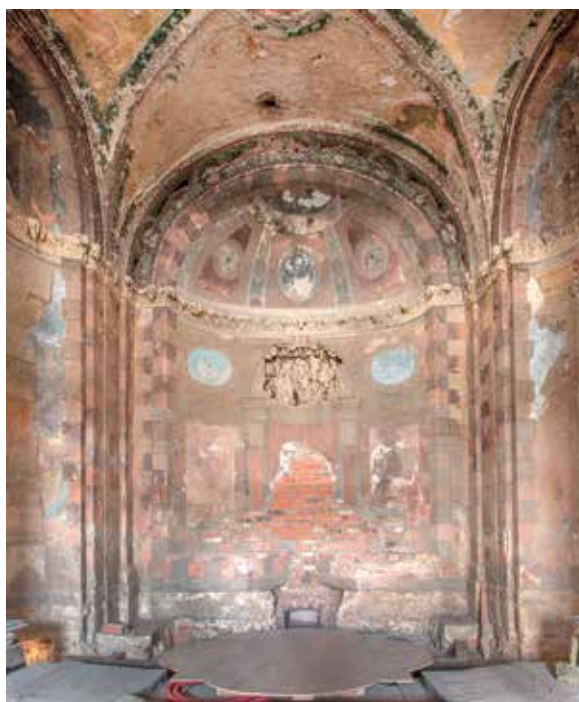
Obr. 15. Praha 7–Bubeneč, čp. 20, Šlechtova restaurace. Zadní nika grotty s druhotným vyzděním, iluzivními oky, fragmenty po bazénku a odtokovým kanálkem. Na podlaže hypotetický půdorys bazénku z dřevotřísky (foto P. Havlík, 2018).

Grotta (obr. 15) plní funkci *point de vue* celé kompozice. Jedná se o ojedinelý prostor dokládající raně barokní etapu stavby, tehdy letohrádku Leopolda I., označovaného též jako Dolní letohrádek či Casino (1688–1691). Pozornost byla věnována omítkovým vrstvám, původní výmalbě, skleněným nástropním mozaikám, dekoracím z mušlí a čelní stěně se stopami po zaniklém bazénku. Na podobě grotty se podíleli pražští dvorní umělci, jakými byli štukatér Santini Bussi, sochař Hieronymus Kohl a snad i malíř Christian Schötter. Navzdory celkovému zdevastování Šlechtovy restaurace se samotná grotta dochovala v relativně dobrém stavu. Otázkou je, jakou podobu měla fontána a bazén zaplňující podstatnou část grotty. Odpověď na ni částečně poskytla původní plánová dokumentace z období kolem roku 1726 a 1792.

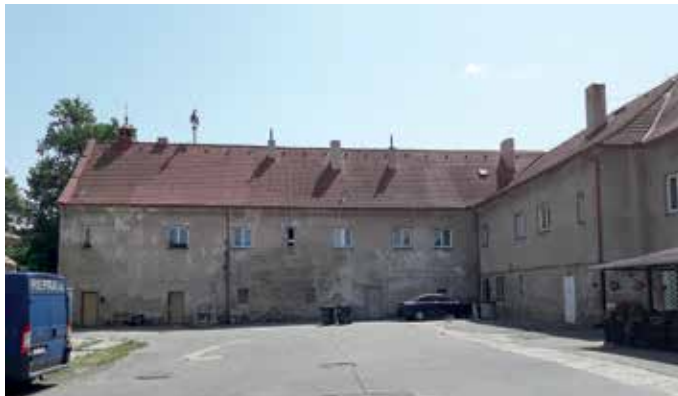
Obr. 16. Praha 8-Březiněves, Na Hlavní čp. 1. Celkový pohled na jižní křídlo maltézské rezidence od severu (foto M. Kovář, 2019).

Takovým příkladem je i dvůr a rezidence maltézských rytířů v Březiněvsi (Praha 8; obr. 16). Dosavadní literatura předpokládá, že ves, která byla ovšem předmětem podstatně staršího nadání johanitům v roce 1169, byla znovu osazena v roce 1673. Zárodkem panského dvora se stal dvůr Rajtovský (s přilehlým hostincem), který zde existoval, spolu s dalšími, ve 2. polovině 16. století. Roku 1639 nechal Rajtovský dvůr opravit administrátor pražského převorství P. Bernard Witte.

K zásadní barokní přestavbě dvora došlo podle studia pramenů patrně v letech 1750–1751, což je v souladu s výsledky zběžného terénního průzkumu (M. Kovář). Ten současně prokázal, že hlavní budova vyrůstala skutečně v polovině 18. století na starších reliktech, které se zachovaly při styku jejích křídel.

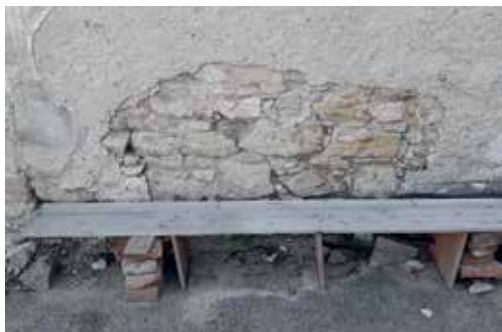
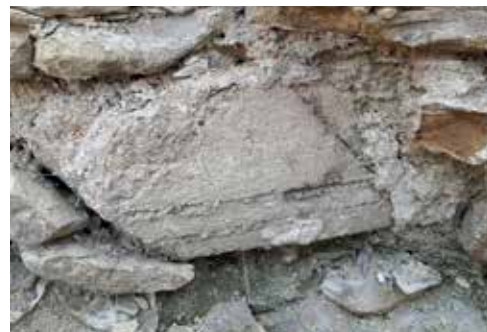
Obr. 17. Praha 8-Březiněves, Na Hlavní čp. 1. **A** – část severní stěny barokního jižního křídla s fragmentem bloku zdiva s psaníčkovým sgrafitem; **B** – detail druhotně použitého fragmentu zdiva s psaníčkovým sgrafitem (foto M. Kovář, 2019).

Uvedené konstatování lze upřesnit. V severní zdi jižního křídla maltézské rezidence je možné v jeho smíšeném zdivu nalézt zajímavý doklad pravděpodobné existence staršího objektu (obr. 17: A). Představuje jej blok zdiva, který byl jako druhotně recyklovaný materiál použit do zdiva severní stěny jižního křídla. Podstatné je, že na zmíněném torzu se zachoval

i fragment renesanční omítkové výzdoby v podobě běžné sgrafitové rustiky („psaníčka“; obr. 17: B). Lze tedy předpokládat, že při výstavbě stávajícího dvora byl v blízkosti rozebírán starší renesanční objekt (přirozeně nelze vyloučit dovoz materiálu z jiné lokality), jehož zdivo bylo částečně využito jako stavební materiál barokní stavby. Není vyloučeno, že tato starší budova (snad Rajtovského dvora) mohla stát například v místech styku jižního a západního křídla, kde pozorujeme v půdorysu objektu četné nepravidlosti.

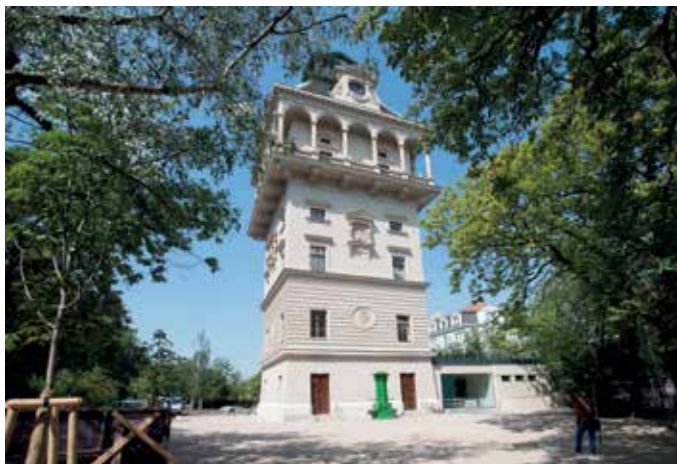
Praha 7-Bubeneč, Na Výšinách čp. 1000. Dochovanou vodárenskou věž čtvercového půdorysu završuje stanová střecha s oplechovaným nástavcem hodin a mohutnými dekorativními vikýři nad okapní římsou. Nápadné podlaží pod ní obíhá arkádový ochoz s pískovcovými sloupy a balustrádami na krakorcích. Fasády 3. a 4. NP jsou členěny mělkou rustikou a ve středu každé z fasád se nachází znak hlavního města Prahy s letopočtem 1888 (foto © Mafra, Michal Šula, 2018).

Hlavním přínosem rekonstrukce byla oprava fasád poškozených jak absencí údržby, tak působením předchozích nevhodných nátěrů. Předcházel jí pečlivý komplexní průzkum a zahrnovala i restaurátorskou obnovu reliéfní výzdoby a barevnosti. Byly odstraněny nevhodné úpravy jako disperzní nátěr fasády či betonové kuželky z balustrády, které byly nahrazeny pískovcovými replikami. Při zachování břidlicové krytiny byly opraveny měděné klempířské prvky střechy a podkroví bylo zrekonstruováno pro znovuzprovoznění hodinového stroje, který opravila firma L. Hainz.

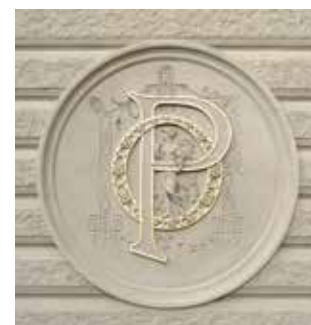
Praha 7-Bubeneč, Na Výšinách čp. 1000. Robustní průběžná bosáž ve 2. NP s dekorativním terčem s ženskou figurou a proplétajícím se věncem a písmenem P (foto A. Holasová, 2018).

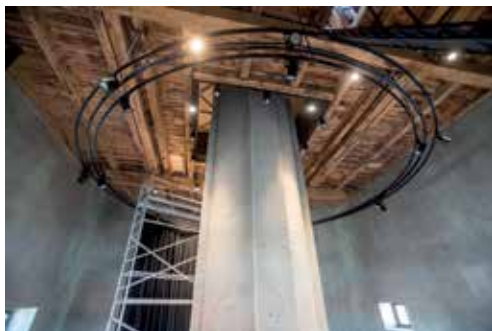
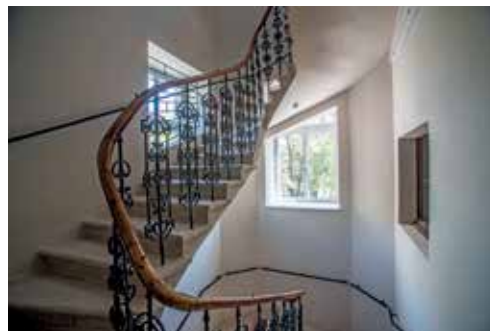
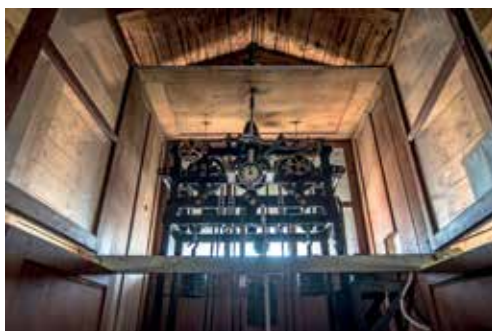
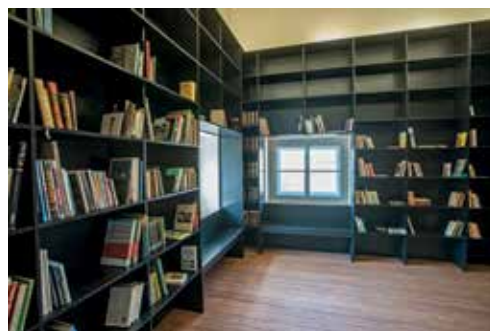
Praha 7-Bubeneč, Na Výšinách
čp. 1000.

A – v 5. NP se nacházel prstencový vodojem, jehož středem procházel komín čínící z hodinového nástavce na střeše;

B – do jednotlivých pater se prochází schodištěm s pískovcovými stupni a litinovým zábradlím, do 5. NP pak točitým litinovým schodištěm;

C – hodinový stroj v podkroví;

D – využití prostor je velmi determinováno dispozicemi sestávajícími z trojice nevelkých místností v každém patře; ani 5. NP s ústředním komínovým tělesem nepředstavuje snadno využitelný sál (foto © Mafra, Michal Šula, 2018).

Z původního technického uspořádání se v budově viditelně zachovalo svislé potrubí, v 5. NP je pak viditelný komín procházející středem celé budovy a otisk prstencové nádrže, která jej obklopovala. V základech věže byly nalezeny kanálky pro technické využití, které jsou zachovány a zakryty teracovou podlahou 1. NP.
