# NEZNÁMÁ POZDNĚ PŘEMYSLOVSKÁ PŘESTAVBA PRESBYTÁŘE KOSTELA SV. FRANTIŠKA V ANEŽSKÉM KLÁŠTEŘE V PRAZE

## K nálezu trámové výztuhy z doby po roce 1303 a jejím paralelám

FILIP FACINCANI

AN UNKNOWN LATE PŘEMYSLOV REBUILDING OF THE PRESBYTERY OF ST. FRANCIS CHURCH IN ST. AGNES MONASTERY IN PRAGUE : THE DISCOVERY OF A TIMBER REINFORCEMENT FROM AFTER 1303 AND ITS PARALLELS

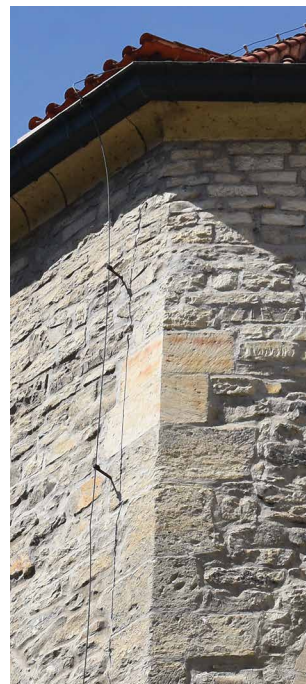
**Obr. 5.** Anežský klášter. Pohled od východu na presbytář kostela sv. Františka (vlevo) na předěl mezi starším zdívem (1238–1245) a navýšením z doby po roce 1300, zřetelný nejen ve struktuře zdiva, ale rovněž určený svrchní hranicí nárožního armování (cf. detail). Severní část presbytáře zakryta opěrákem kostela Nejsv. Salvátora (foto autor, 2024).

Zpětně lze sledovanou stavební fázi rozpoznat již na rytině presbytářů kostelů sv. Františka a Nejsv. Salvátora od Viléma Kandlera, publikované v roce 1865 (MIKOVEC/ZAP 1865). Na zlomu polygonu závěru sv. Františka je zřetelné armování končící relativně hluboko pod korunní římsou (obr. 4). Právě tento bod přímo zachycuje přechod mezi starším zdívem a sledovanou dostavbou z doby po roce 1300. Při vhodném světle je tento horizontální přechod na zdivu zřetelný i dnes (obr. 5, 6).

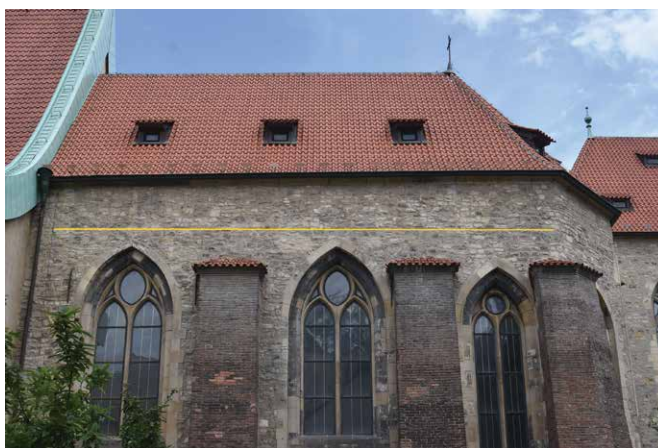
**Obr. 6.** Anežský klášter, presbytář kostela sv. Františka. Pohled od jihu na předěl mezi starším zdívem a navýšením z doby po roce 1300. Nad záklenky oken viditelná horizontální spára (žlutě zvýrazněno) mezi starším zdívem a zdívem fáze **B** obsahujícím dřevěnou ztužovací konstrukci (foto autor, 2024).

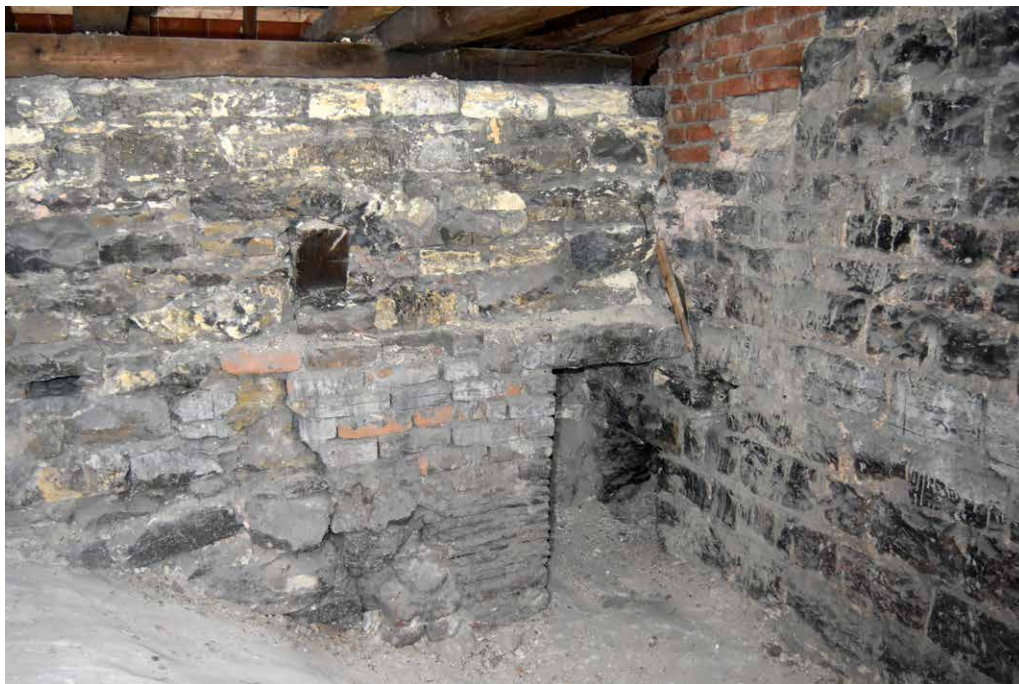
**Obr. 7.** Anežský klášter, presbytář kostela sv. Františka. Pohled do jihozápadního kouta podkroví na styk jižní obvodové zdi presbytáře z lomového kamene a východního štítu lodě kostela sv. Františka z pravidelných kvádrů z 30. let 13. století (foto autor, 2024).

na z lomové opuky, jejíž hrubší opracování kontrastuje s pečlivě lícovanými kvádrčky východního štítu lodi kostela, k němuž byl presbytář přistavěn (obr. 7). V obvodovém zdivu nad klenbami lze rozeznat tři horizontální fáze, které jsou zjevně dokladem několika posloupných stavebních zásahů a které nelze považovat pouze za stopy po technologické přestávce (obr. 8). Pro čtení nejstarší stavební historie jsou klíčové zejména dvě spodní vrstvy pracovně nazvané **A**

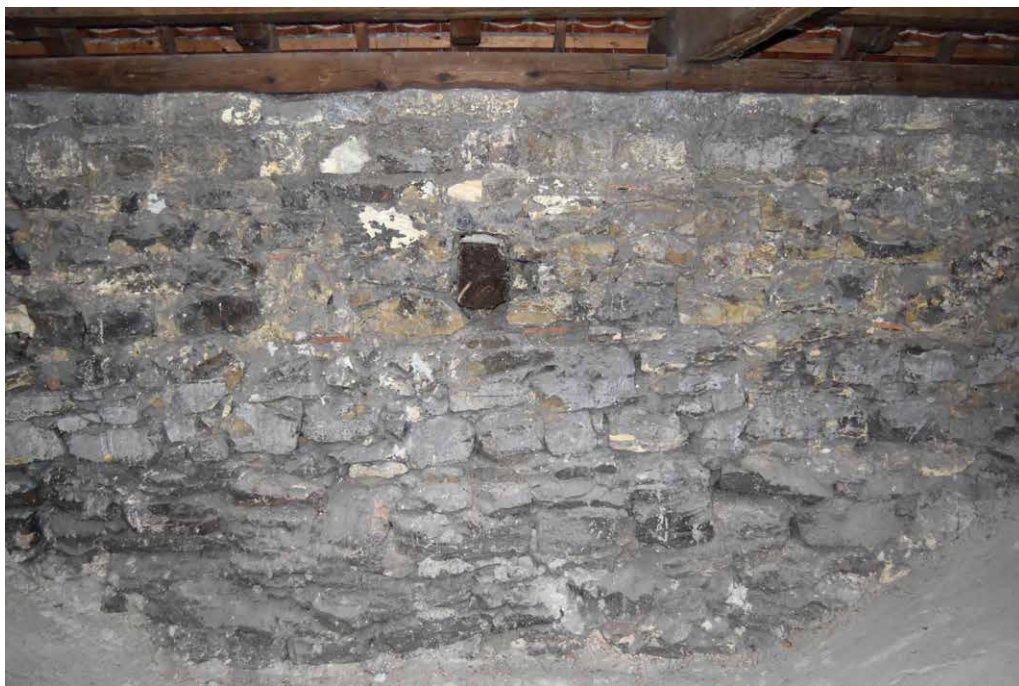
**Obr. 8.** Anežský klášter, podkroví presbytáře kostela sv. Františka. Líc jižní obvodové zdi nad rubem klenby s odříznutým zbytkem trámu ztužující konstrukce (foto autor, 2024; neupraveno).

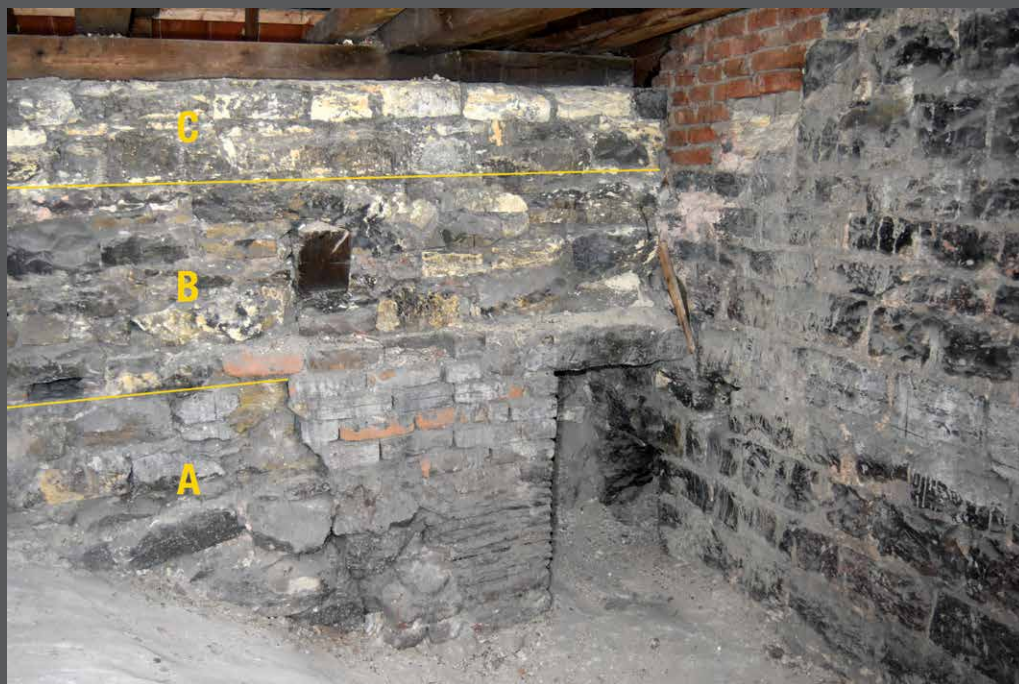
Obr. 9. Záběr z obr. 7 s vyznačením rozhraní mezi fázemi **A**, **B** a **C** (foto autor, 2024).

a **B** (obr. 9, 10). Svrchní vrstva **C**, tvořená dvěma řádky kvádrkového zdiva, pravděpodobně náleží nejmladším rekonstrukcím, při nichž byl v roce 1932 osazen současný krov.

Charakter zdiva se nad vrstvou A mění. Výrazná ložná spára od vrstvy A odděluje vrstvu B, která vznikla až v rámci sledované přestavby po roce 1300 (**obr. 9, 10**). **Vrstva B** je vyzděna taktéž z lomových opuk, tentokrát je ale precizněji líčovaná. Již klasická nažloutlá barva opuky dokazuje, že k ohoření vrstvy A muselo dojít ještě před vyzdáním vrstvy B. Ložná spára mezi oběma vrstvami byla po celém obvodu místy vyrovnávána úlomky cihelných dlaždic a prejzů, pravděpodobně recyklovanými pozůstatky původní krytiny. Právě ve vrstvě B se *in situ* zachovalo několik dřevěných prvků částečně zaniklé a odbornou literaturou dosud nereflextované dřevěné konstrukce. V jižní části obvodového zdiva je dochováno pět zhlaví uřezaných masivních trámů (**obr. 3**), kterým na severní zdi odpovídají buď prázdné, nebo dodatečně vyplněné kapsy. To dokládá, že trámy byly v době demontáže nejprve uřezány na jižní straně a vysazeny ze severních kapes. Ve dvou těchto kapsách je zřetelný průběžný vnitřní trám, zazděný rovnoběžně s průběhem zdi a fungující *de facto* jako pozednice (**obr. 14A, B, D**). Dle dochovaných fragmentů byly příčné trámy do tohoto průběžného vnitřního trámu shora zavázány kampovými spoji, a jedná se tak o pozůstatek konstrukce ztužujícího trámového věnce.

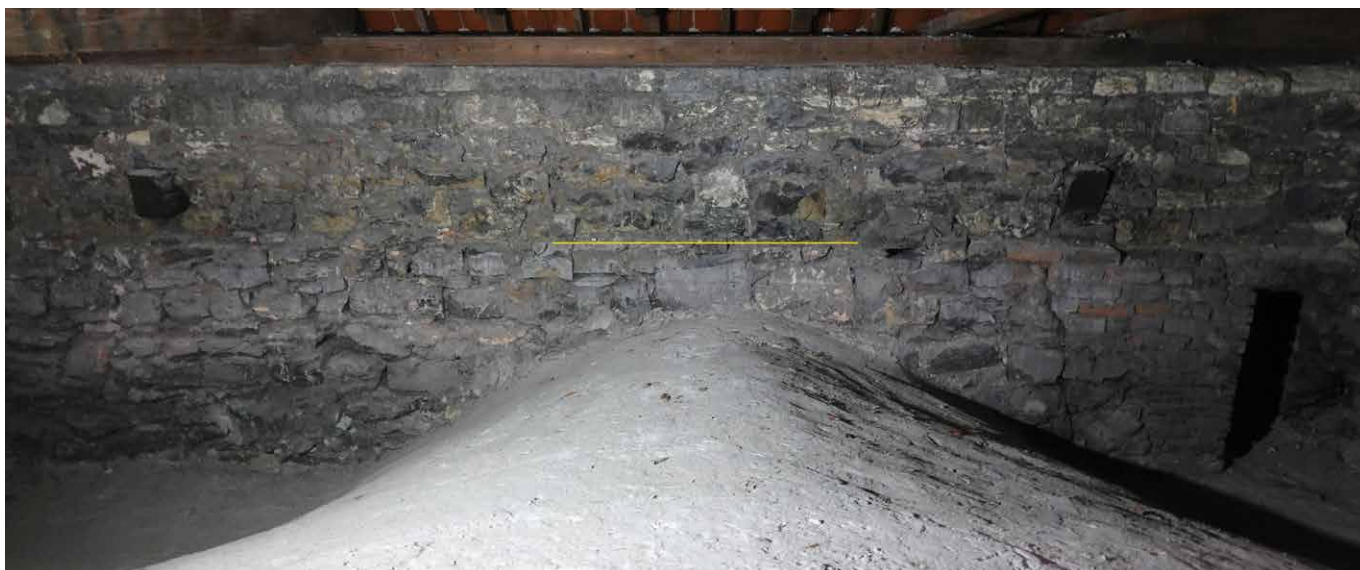
**Obr. 11.** Anežský klášter, podkroví presbytáře kostela sv. Františka. Vrchol klenby a zdivo **A** z první stavební fáze (1238–1245), **žlutě** ložná spára zdiva **B** z přestavby po roce 1300 (foto autor, 2024).

Spodní vrstva **A** předcházela vyzdění klenebních kápí a končí tak mírně nad jejich vrcholky (obr. 11, 12). Povrch opukových kamenů je plošně zbarvený do tmavě šeda až černa. V místě samovolné degradace kamene je zřetelná jeho narůžovělá barva (obr. 13) naznačující, že spodní vrstva zdiva byla vystavena ohni.<sup>2</sup> Stejně poškození je vidět i na přilehlém líci východního štítu lodi obracejícího se do presbytáře. V koruně zdiva se v úžlabí kleneb nacházejí tři zhruba

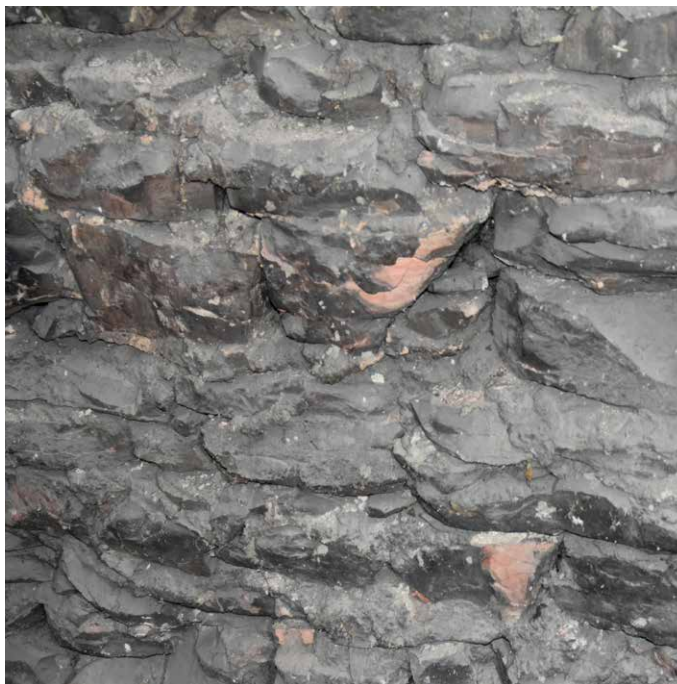
**Obr. 13.** Anežský klášter, podkroví presbytáře kostela sv. Františka. Narůžovělá barva opuky ve vrstvě A dokládá, že tato vrstva byla vystavena ohni (foto autor, 2024).

Povaha spodní vrstvy A koruny zdiva presbytáře sv. Františka napovídá, že stavba byla před rekonstrukcí na samém počátku 14. století vystavena ohni. Vzhledem k nově získané dataci přestavby je možné k této době vztáhnout dvě známé události, a to požár Starého Města pražského v roce 1291 a nenadálou pohromu z doby před rokem 1343. Druhou z nich považoval D. Líbal (LÍBAL/HYZLER/LANCINGER 1964, 58) za impuls k masivní přestavbě kláštera v průběhu 1. poloviny 14. století. Relevanci prvního údaje vyloučit nelze, byť se nezdá pravděpodobné, že by rekonstrukce natolik exponovaného místa proběhla až s desetiletým zpožděním. Mladší datace byla podrobena detailnějšímu rozboru, z něhož nově vyplývá, že se k Anežskému klášteru nevztahuje.

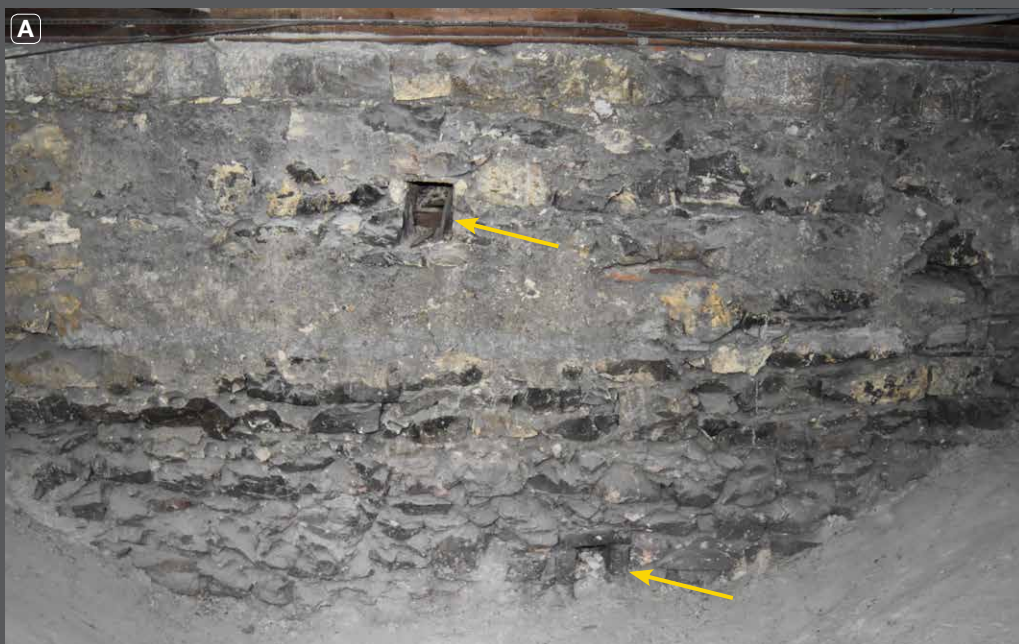
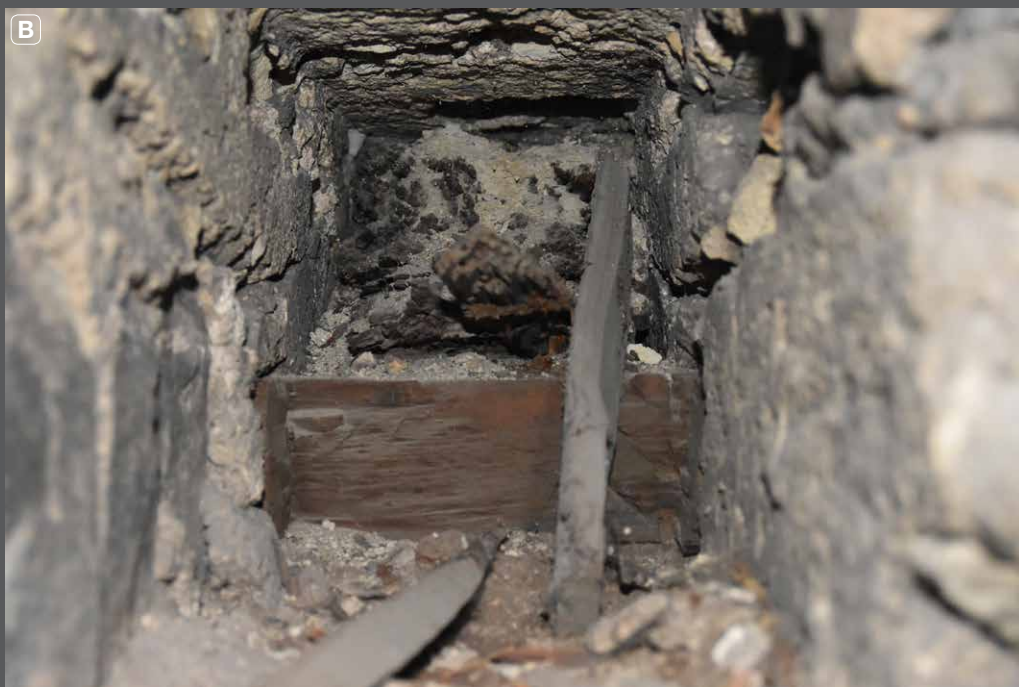
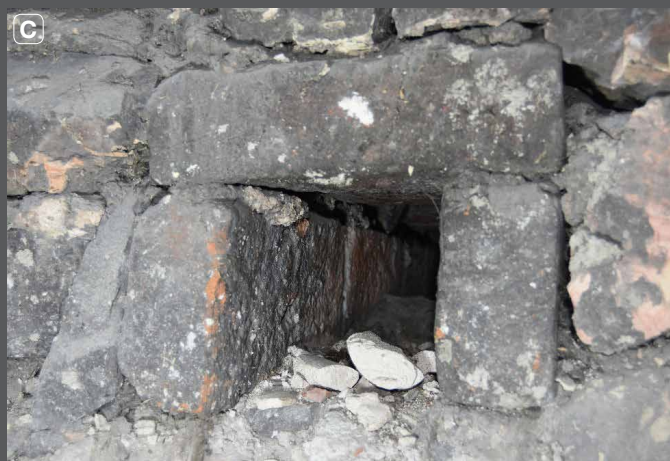
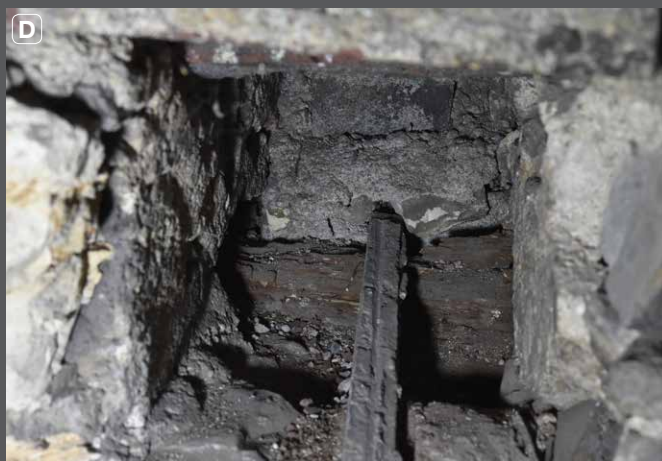
**Obr. 14.** Anežský klášter, podkroví presbytáře kostela sv. Františka. Líc severní obvodové zdi podélné části závěru nad rubem klenby.

**A** – v úžlabí klenby (vrstva **A**) zřetelná cihelná kapsa po trámku lešení, ve vrstvě **B** prázdná kapsa po trámové kleštině se zřetelným úsekem průběžného trámu v hloubce zdiva;

**B** – západní z kapes po trámové kleštině se zřetelným fragmentem průběžného trámu;

**C** – cihelná kapsa pro trámek lešení;

**D** – nejvýchodnější z kapes po trámové kleštině v severní obvodové zdi podélné části závěru (foto autor, 2024).

čtvercové kapsy pro nosníky konzolového lešení. Severní kapsa prochází naskrz celým zdivem do podkroví kaple Panny Marie a je kompletně vyzděna z cihel (**obr. 14A, C**). Dvě další kapsy v polygonu závěru jsou vyzděny z cihel i z opuky a dnes jsou zaslepené. Obdobné čtvercové kapsy jsou pro nejstarší fázi presbytáře kostela sv. Františka doloženy i historickou fotodokumentací z průběhu průzkumu z roku 1940 vedeného I. Borkovským (SOUKUPOVÁ 2011, 89, obr. 90). Cihly užití k vyzdění severní kapsy ( $31 \times 16 \times 8$  cm) jsou rozměrově odlišné od těch, které evidujeme ve východním křídle konventu vystavěném v rámci první stavební etapy. Shodné se ovšem zdají být s cihlou ( $32 \times 15,5 \times 8,5$  cm) nalezenou v rámci archeologického průzkumu jižně od presbytáře sv. Františka (BORKOVSKÝ 1956, 201–202), kde se před výstavbou minoritského konventu předpokládá staveniště klášterní huti (BORKOVSKÝ 1956, 201; JOACHIMOVÁ 1966, 197).

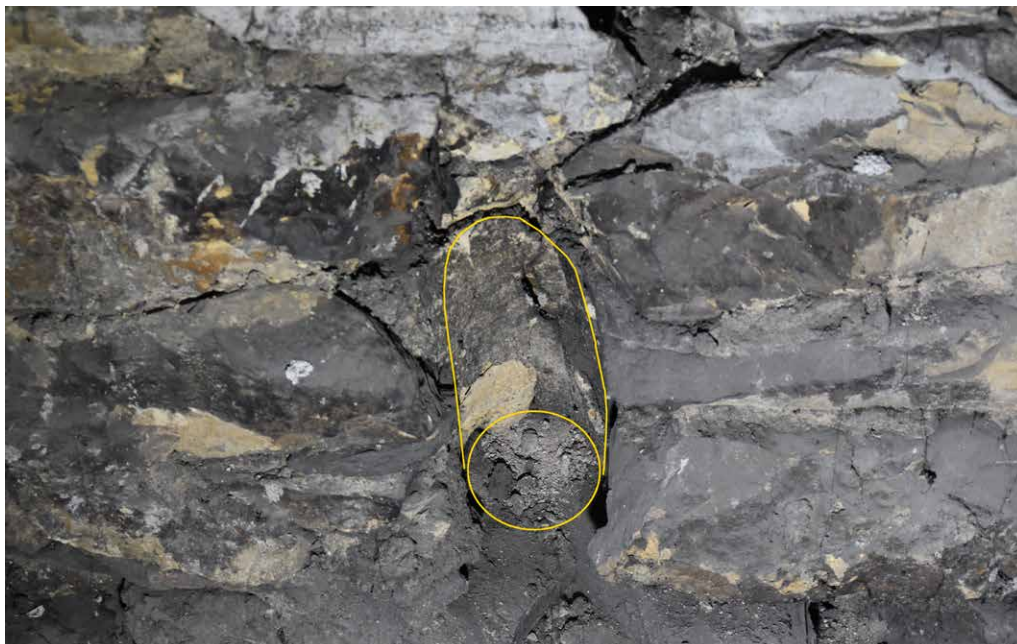
**Obr. 15.** Anežský klášter, podkroví presbytáře kostela sv. Františka. Jedna ze dvou kapes po dřevěné kulatině v osovém poli polygonu závěru (foto autor, 2024).

Rastr příčných trámů doplňuje v osovému poli polygonu závěru dvojice kapes, tentokrát ovšem po dřevěných kulatinách o průměru přibližně 15 cm (**obr. 15, 16**). Na zdivu je zřetelné, že kulatiny byly zapřeny do koruny zdiva vrstvy A a obezděny zdivem vrstvy B, takže jsou současné až s navýšením koruny zdiva (fáze B). Kulatiny svíraly s lícem nadezdívky úhel přibližně 20°, který nicméně vylučuje, že by se uplatňovaly ve ztužující konstrukci (viz níže).
