# Obnova oken Arcibiskupského paláce

PETR HEŘMAN

V nedávné době byly zpracovány materiály, z nichž se bude vycházet při provádění oprav průčelí Arcibiskupského paláce v Praze. Jednou z hlavních otázek, která s nimi souvisí, je výměna oken, popřípadě jejich oprava. Při ní se stále výrazněji uplatňuje požadavek investora na osazení do špalety proti dnešnímu systému ven a dovnitř otevíravých oken. Ve snaze sladit současné potřeby s rekonstrukcí původního architektonického záměru fasády a se širšími urbanistickými vztahy prostředí byl zkoumán jejich historický vývoj. Předmětem průzkumu bylo tedy zejména jednoznačně ověřit původní systém okenních prvků.

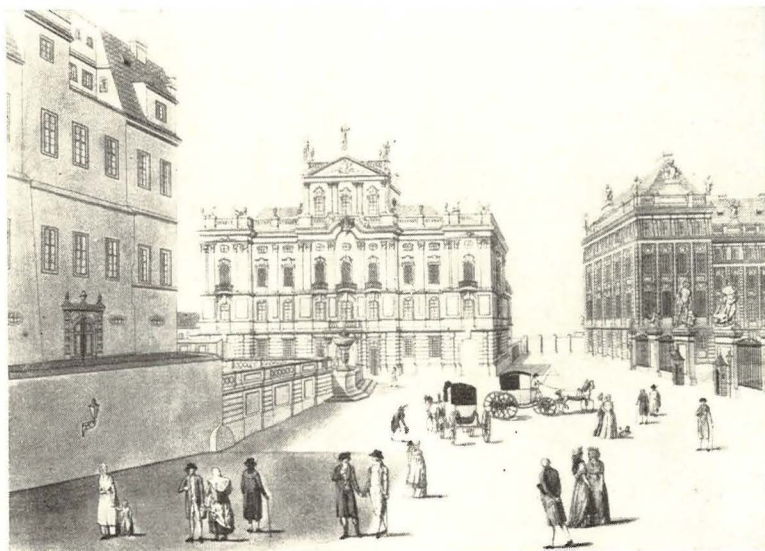
Okna v Arcibiskupském paláci  
(Kresby arch. P. Heřmana)

Všechna okna na dnešním jižním průčelí jsou dvojítá, ven a dovnitř otevíravá, kromě pavilónové nástavby, která má jen jednoduchá, dovnitř otevíravá okna (shodně s Hegerem 1792). Odchylkou jsou i tři

prostřední eliptická okna 4. podlaží, kde jsou pouze vnější ven otevíravá křídla (v rozporu s Hegerovým pohledem 1792, kde jsou zachycena jako jednoduchá, avšak dovnitř otevíravá). Průzkum oken v přízemí a v 1. patře nepřinesl žádné zajímavé poznatky. Avšak v druhém poschodí, které je v celé architektuře nejvýznamnější, se podařilo dešifrovat mnoho ze stavební historie budovy.

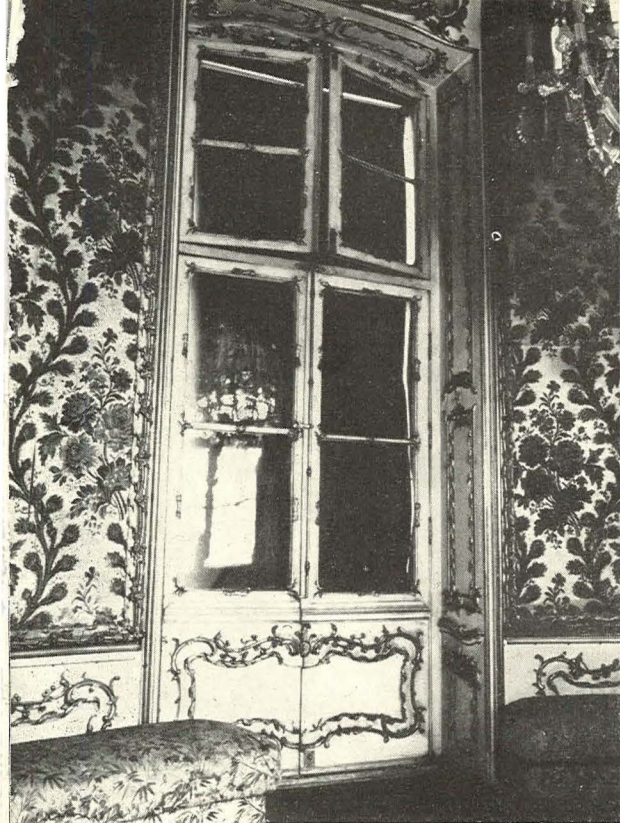
*Arcibiskupský palác — 2. patro, jižní průčelí, západní nároží — dveře na balkón po novodobé úpravě*

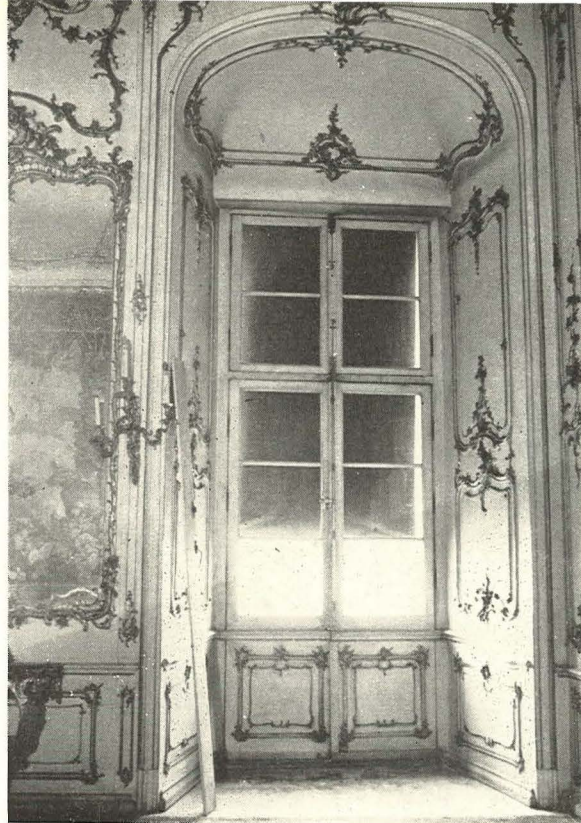
*Arcibiskupský palác — 2. patro, jižní průčelí — původní členění balkónových dveří (Snímky J. Janatková)*

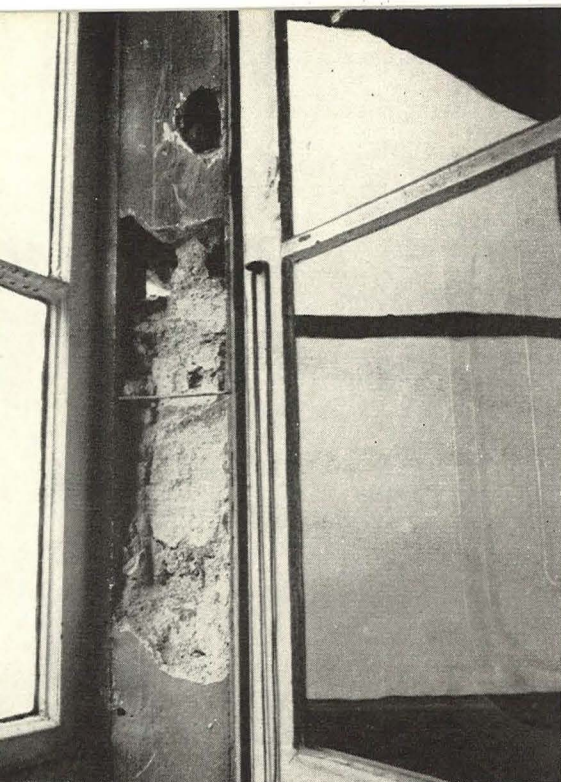
Při provedení sondy ostění bylo odkryto deštění špalety a otlučena omítka. Sonda prokázala, že deštění špalety bylo pravděpodobně dodatečné, neboť pod ním byl zjištěn nátěr olejovou barvou. Dále tu bylo

ověřeno, že budova nemá kamenná ostění a že rám vnějšího a vnitřního okna byl vzájemně spojen zinkovým drátem. V tomto směru se tedy nepodařilo získat dosti prokazatelný materiál k potvrzení způsobu původního osazení oken.

*Arcibiskupský palác — jižní průčelí —  
sonda s nálezem olejové barvy a drátěné spojnice  
rámů. Je patrné odhalené cihelné ostění*

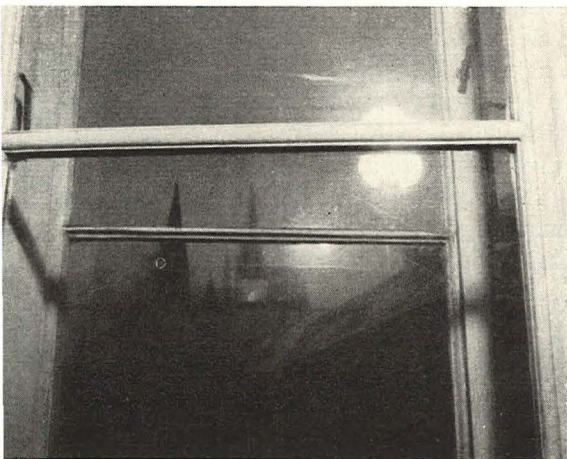
Další průzkum byl zaměřen na tvarovou analýzu jednotlivých oken ve 2. patře. Zajímavým poznatkem bylo například srovnání příčníků oken, kde se projevuje diametrálně odlišná profilace u vnitřních a vnějších oken. Stejně pozoruhodným poznatkem je nález svodnice dešťové vody na vnější spodní hraně vnitřního okna. Dalším zajímavým zjištěním je půlkruhové

*Arcibiskupský palác — příčníky vnějšího  
a vnitřního okna v 2. patře východního průčelí  
různost profilace*

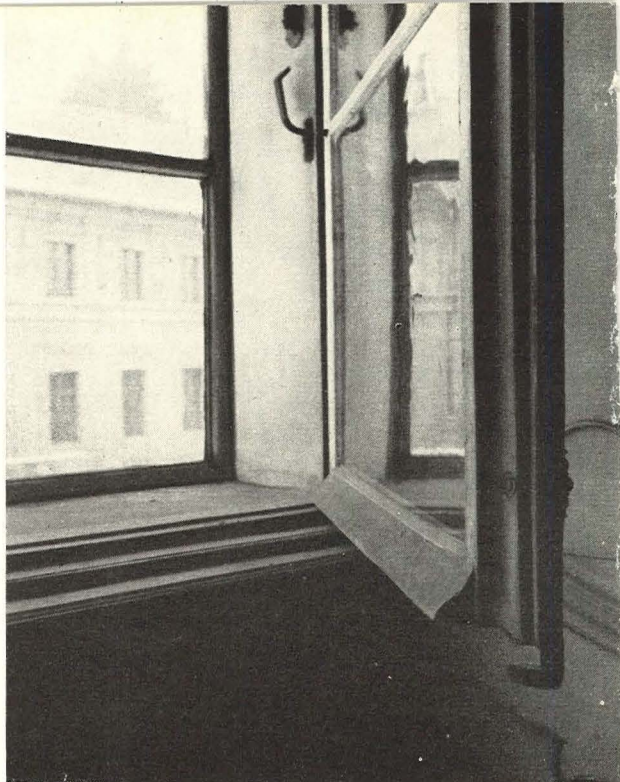
*Arcibiskupský palác — 2. patro jižního průčelí —  
svodnice pro dešťovou vodu u vnitřního okna*

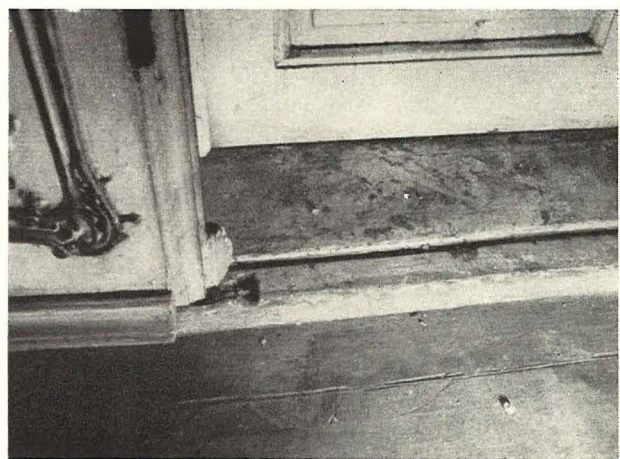
*Arcibiskupský palác — jižní průčelí —  
stružka pro dešťovou vodu*

slepé okno, členěné dvěma radiálními příčnickými, které je umístěno nad balkónovými okny. Tato okna jsou z vnější strany zakryta zbytky žaluzií (viz nákres). Dalším nálezem je stružka pro odvedení dešťové vody na vnější straně prahu u vnitřního okna. Z těchto nálezů můžeme dovodit, že původní rokoková okna byla jednoduchá, dovnitř otevíravá. Dokazuje to nejen jejich úprava, která počítá s přímým stykem s dešťovou vodou, ale i různost profilace vnějších a vnitřních okenních křídel, jež je dokladem jejich nesoučasného vzniku. Dále o tom přesvědčuje i nález slepého zasklení nadokenního půlkruhového záklenku, které by u dvojitých oken nemělo žádný výtvarný smysl. Souvislost vnitřních okenních křídel s původní architekturou interiéru je jasně dána výzdobou vnitřků balkónových dveří. Dalším prvkem, který navíc potvrzuje toto zjištění, je i výzdoba vnější strany vnitřních křídel balkónových dveří, která se již neprojevuje u vnějších křídel. K zajímavým výsledkům došel průzkum kování vnitřních křídel. Bylo zjištěno, že se jedná o výrobky provedené z tmavého kovu, který byl pozlacený. Analýzou balkónových dveří západního rizalitu jižního průčelí v 2. patře bylo zjištěno, že tu byla provedena dodatečná adaptace příčníků, kde dva vyjmuté byly nahrazeny jedním novým. Jedná se zřejmě o zásah související s úpravami snad z 2. pol. 19. stol.

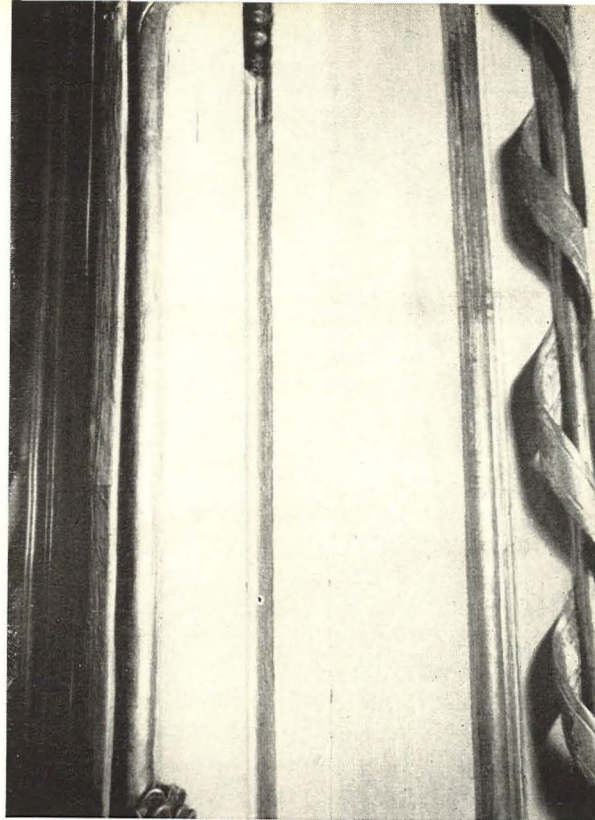
*Arcibiskupský palác — 2. patro jižního průčelí,  
západní nároží — balkónové dveře.  
Stopa po původním příčníku před novodobou  
úpravou (Snímky J. Janatková)*

Na základě těchto poznatků byly pak vydány směrnice k rekonstrukci původního rokokového architektonického výrazu jižního průčelí Arcibiskupského paláce v Praze. S přihlédnutím k současným potřebám budou okna upravena jako zdvojená nebo dvojítá, dovnitř otevíravá při zachování a plném respektování původních rokokových křídel.
