# Románský dvorec čp. 165/I na Starém Městě

*Studie o nových objevech*

VLADIMÍR PÍŠA

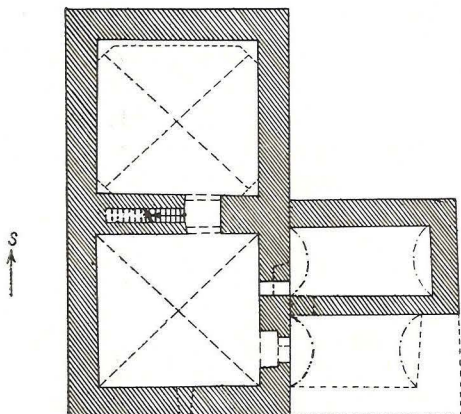
*Dům čp. 165/I půdorys románského prvního  
podlaží, dnešního sklepa.  
Čárkované vyznačeno románské zdivo.  
Obrys gotického sklepa na východní straně  
značen přerušovanou čarou*

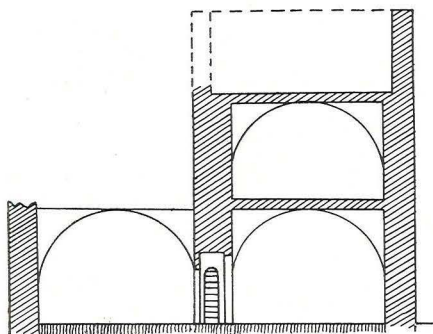
*Dům čp. 165/I — podélný řez románským  
objektem (od severu k jihu).  
Zjištěné románské zdivo vyznačeno čárkované*

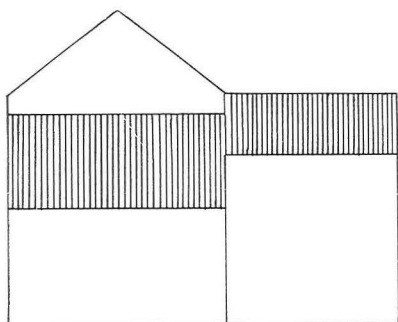
*Dům čp. 165/I — hypotetická axonometrie  
původního románského stavu domu*

tické alternativy. Proto je nutno pohlížet na přiložený výkres jako na hypotézu, vypracovanou na základě půdorysu z pasportu SÚRPMO a dosavadních archeologických výzkumů. Pokud bychom chtěli rekonstruovat rozsah a podobu parcely i dvorce, poslouží nám k tomu nejen přesně měřený plán Prahy z roku 1841—2, ale i rozsah dosud zjištěných parcel dvorců například v čp. 222/I a čp. 597, jejichž rozměry jsou velmi podobné. Při dosazení těchto rozměrů do hranic parcel domů bloku Karlova, Husova, Seminářská vychází nám základní rozloha dvorce s kamenným jádrem v čp. 175/I přibližně v takovém rozsahu, jako při jmenovaných dvorcích, jejichž rozloha se dodnes zachovala. Při přijetí této domněnky o rozsahu dvorce čp. 165/I bychom pak mohli ztotožnit i nepatrný zbytek románské kvádříkové zdi ve sklepě domu čp. 175/I s nárožím ohradní zdi dvorce nebo nějakou malou kamennou stavbou při vchodu do dvorce z křižovatky tepen sever-jih, východ-západ. Podle situace kvádříkové zdi v domě čp. 175/I se zde těžko může jednat o zbytek románského kamenného domu, a to hlavně z důvodů dispozičních. Je málo pravděpodobné, že dodnes by se nezachoval i v tomto domě podstatnější zbytek románského objektu, tak jako v ostatních zjištěných případech. Konečně situace zbytků ohradní zdi se velmi podobá podobnému případu v bloku domů jižně Celetné ulice, kde se podle mého názoru může jednat také jen o zbytky ohradních zdí tamnějších dvorců.<sup>14</sup> — V nálezové zprávě o výzkumu v domě čp. 165/I jsme si uvedli několik skutečností a výsledků práce Pražského střediska státní památkové péče a ochrany přírody. Byla zde dokumentována i praxe stavebně archeologického výzkumu, jehož metody nám pomáhají odkrývat nejvíce skrytá tajemství ze stavebního vývoje památkového objektu. Poukázali jsme také na to, jak jedna chyba v rozhodnutí o osudu památky plodí další zhoršení stavu domu. Poznali jsme, jak sebemenší příležitost k zevrubnému stanovení stavební historie domu má být plně využita a jak cenné poznatky přinese každý, byť sebemenší hloubkový výzkum.<sup>15</sup>

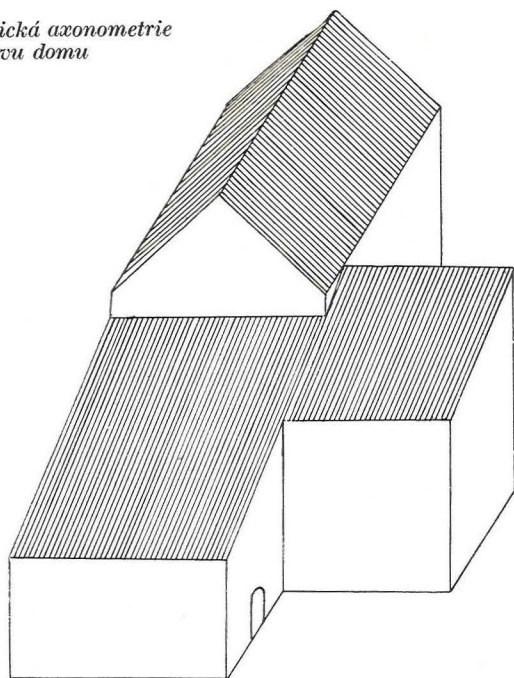
*Dům čp. 165/I — pohled na jižní průčelí  
původního románského objektu*

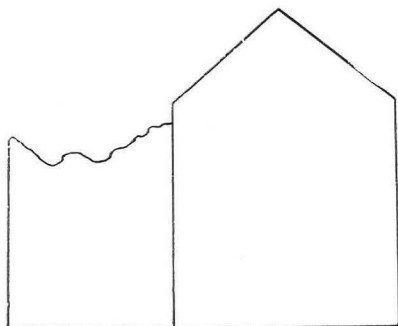
*Dům čp. 165/I — pohled na severní průčelí,  
na stav dosud zjištěného románského zdiva*

Předně jsme na severním průčelí zjistili štít románského domu. Je vyzděn z typických románských opukových kvádrů, jaké se v Praze vyskytovaly od druhé poloviny 12. století.<sup>5</sup> Výšky řádek kvádrů se pohybují mezi 11 až 27 cm. Jejich délky jsou velmi rozličné, jak vidíme u všech románských opukových staveb, kde se délka kvádrů řídila podle jakosti a velikosti lomového kamene.<sup>6</sup> Odkryty byly obě hrany trojúhelného štítu, takže podle jejich zaměření se pak daly zjistit zajímavé skutečnosti o podobě zkoumaného domu a vyslovit i pracovní výhledy pro kresebnou a modelovou rekonstrukci původního stavu.

Výška trojúhelného štítu byla 361 cm od základny trojúhelníka, svírajícího kvádrové zdivo. Tato vnější výška štítu byla polovinou světlé šířky románské místnosti prvního patra domu, tj. 722 cm. Po určení štítu domu a jeho výšky v severní části stavení můžeme lehce posoudit, zda se zde jednalo o věžovitý dům či nikoliv. Výška, domu po hlavní římsu byla totiž cca 940 cm. Tato míra byla určena i pro vnější šířku severního průčelí. Vidíme tedy, že od severu se průčelí domu projevovalo pozorovateli jako čtverec a nikoliv jako převýšený obdélník.

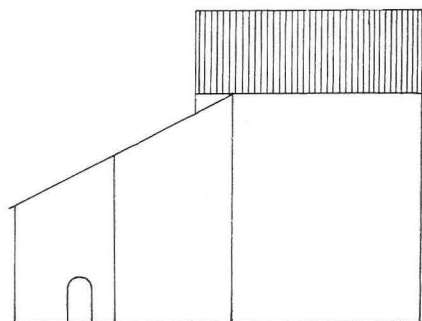
*Dům čp. 165/I — pohled na východní průčelí  
původního hypotetického stavu románského  
objektu*
