# Obnova interiéru kostela sv. Tomáše v Praze

IVAN ŠPERLING

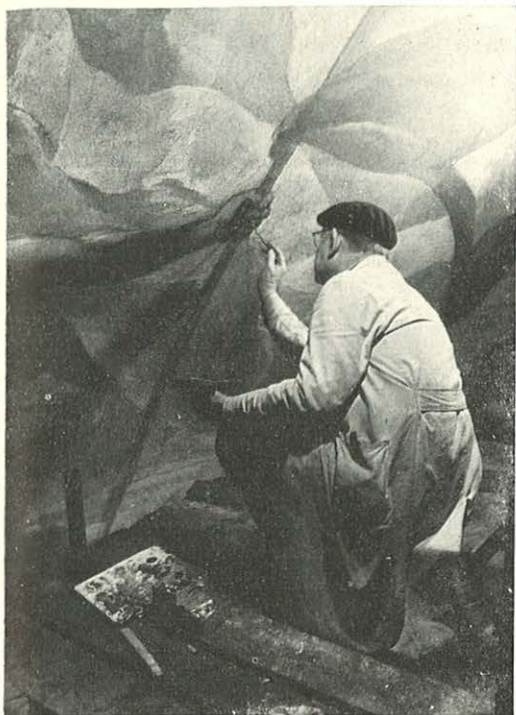
*Obnova nástropních maleb v kostele sv. Tomáše*

Pokud jde o problémy samotných restaurátorských prací, je třeba říci, že malby byly značně narušeny zatékáním hlavně v prvním poli nad kruchtou. Zde byly některé partie značně uvolněny, některé větší plochy, obzvláště ve skupině s postavou sv. Augustina, odpadly v obličejových partiích. Dřívější restaurátor provedl toliko zatmelení chybějících ploch a sjednotil je neutrální barvou. Po zpevnění uvolněných částí byla narušená místa rekonstruována šrafovací retuší, menší partie pak retuší imitující. Odpadlé plošky obličejů v prvním poli byly rekonstruovány jak podle dochovaných náznaků spodní kresby, tak podle analogie typů obličejů na ostatních freskách.

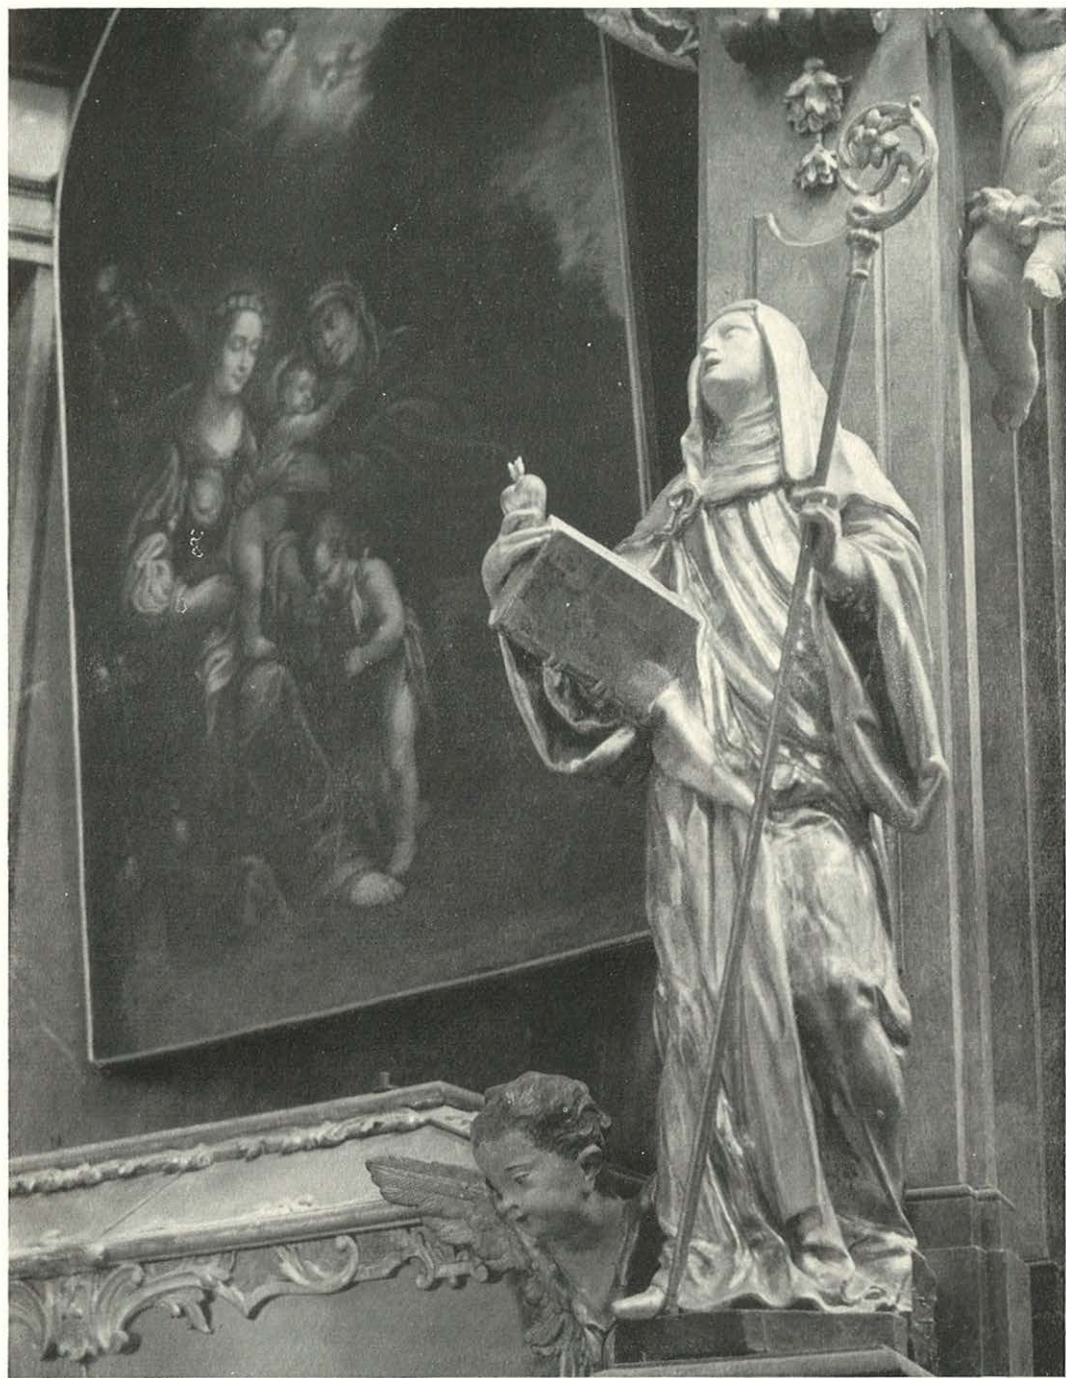
*Obnovená plastika v kostele sv. Tomáše (foto J. Janatková)*

Obdobná problematika se ukázala také u všech polychromovaných plastik, na oltářích, na kazatelně i varhanách. Jak potvrzují smlouvy se štafírem Schmidtem, kladli augustiniáni hlavní důraz na zlacení nejen soch, nýbrž i výzdobných prvků. Tyto části byly ve většině případů v novější době přezlaceny. Jak víme ze smlouvy na kazatelnu, nezlacené partie sochařské výzdoby měly být malovány. Skutečně byly průzkumem zjištěny původní nánosy jemných tělových barev s pastózními odstíny, například rumělek v obličejových partiích. Tyto vrstvy byly překryty v 19. a na počátku 20. století tmavšími barevnými tóny, respektujícími spíše nánosy špíny než původní barevnost.

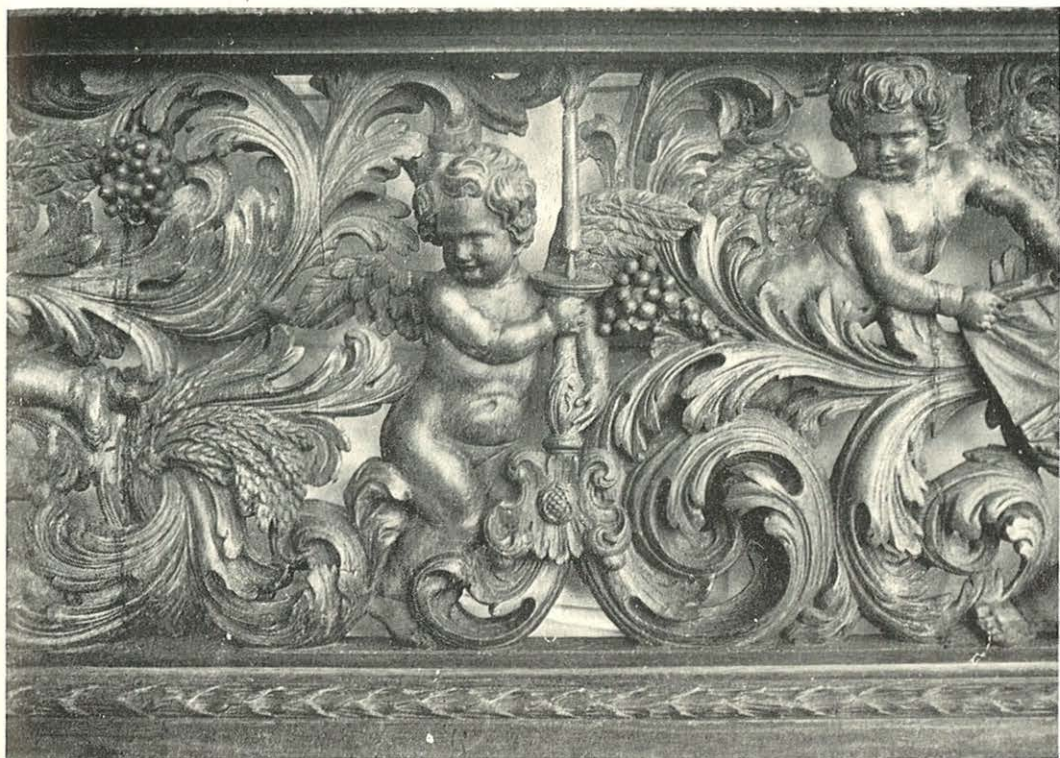
*Detail dřevěné mřížky z kostela sv. Tomáše (foto J. Janatková)*

Zcela výjimečně dopadl průzkum mřížky oddělující chór od hlavního oltáře a od lodí. Bohatě pročleněná část, skládající se z rostlinného dekoru a z buclatých putti s bohoslužebným náradím, byla totiž natřena obdobným tónem jako oratoře. Průzkumem se však pod nánosy několika barevných vrstev nenašla žádná barokní polychromie. Rozsáhlé sondy navíc ukázaly, že řezbář počítal již při vytvoření díla s působením vlastního

přírodního materiálu. Výsledným optickým dojmem i povrchovou úpravou mřížka připomíná spíše Prachnerovy práce na zpovědnících nedalekého kostela sv. Jiljí, vzniklé o třicet let později.
