# Kostel sv. Vavřince pod Petřínem

*Studie o výzkumu románského jednolodí s pravoúhlým kněžištěm*

VLADIMÍR PÍŠA

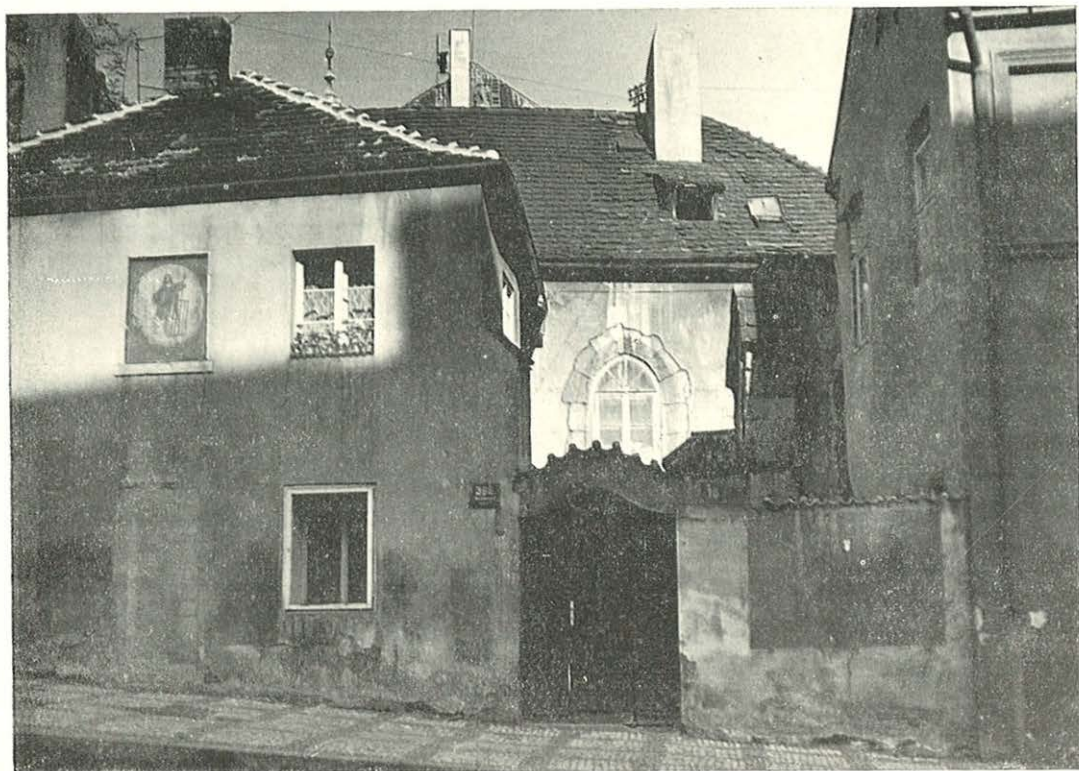
*Dům čp. 553/III na Malé Straně, Hellichova ul. Pohled od jihu domem čp. 396/III (foto J. Janatková)*

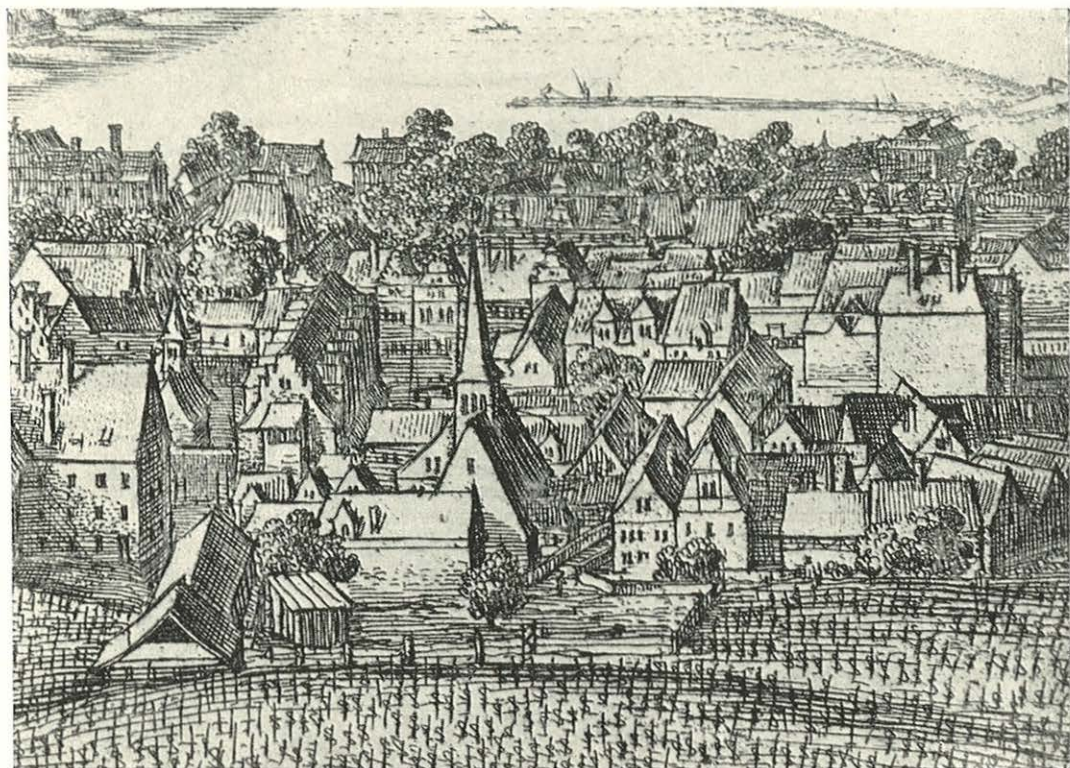
*Václav Hollar: Pohled na Prahu z roku 1636 — Výsek Malé Strany v okolí kostela sv. Vavřince na Újezdě (foto V. Piša a J. Syrový)*

Poznaný půdorysný útvar je v Praze ojedinelý. Kostel byl postaven jako románské jednolodí s vnější osovou délkou lodi asi 1184—1198 cm.<sup>17</sup> Vnější šířka lodi je asi 688—708 cm. Vnější délka závěru je 408—412 cm a šířka asi 523 cm. Tloušťka zdiva je přibližně 82—90 cm. Vnitřní osová délka svatyně i s kněžištěm měří přibližně 1437 cm. Osa prostoru presbyteria od západní hrany vyššího podvěžního oblouku po východní stěnu je dlouhá asi 410 cm. Již v roce 1955 jsme zjistili zesílení zdiva lodi směrem do jejího prostoru ve východní části při kněžišti, a to v délce asi 250—255 cm. Zdivo lodi má zde tloušťku asi 118—125 cm. Studium vedut Prahy potvrdilo pracovní domněnku, že zesílené zdivo neslo věž. Je totiž ještě velmi jasně zachycena na Hollarově prvním dokonale malířském, ale přesto velmi popisném zobrazení Prahy z roku 1636.<sup>18</sup> Hollar věž podle skutečnosti velmi správně umístil k severní straně kostela, který obsahoval mimo románské jádro i jižní gotickou loď. Dokonalost Hollarova vidění a zobrazení skutečnosti si můžeme ověřit podle přesného zaměření dnešní stavby. Hřeben gotické vysoké sedlové střechy, pokrývající románskou i gotickou loď, ústí na veduté do věže pod jižním oknem trojdílného sdruženého, v jádře nejpravděpodobněji původního románského okna. Vynesení situace z Hollarovy kresby do přesného zaměření kostela

z let 1957—1958 nám dokládá, že věž kostela sv. Vavřince pod Petřínem stojí nad původní románskou lodí. Dokonalost Hollarovy perspektivy je patrna i z řady dalších detailů, které si můžeme ověřit v dodnes zachovaných stavbách a celých situacích.<sup>19</sup>

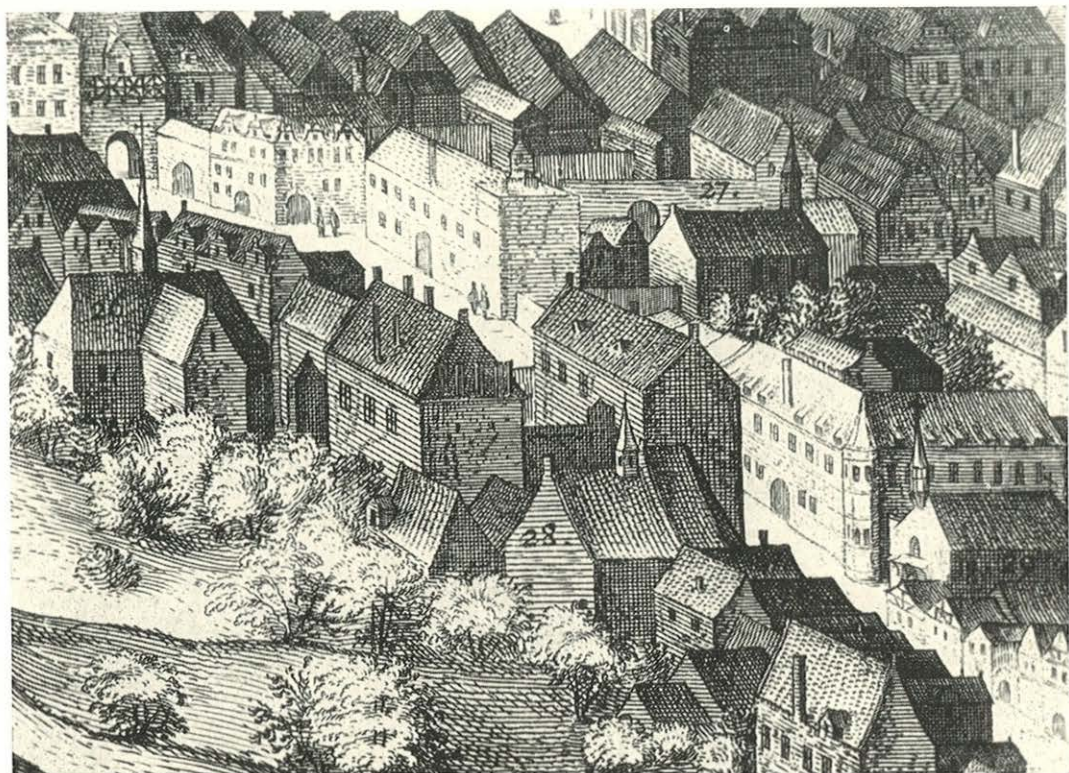
*Sadelerův pohled na Prahu z roku 1606 — Výsek v okolí kostelů sv. Vavřince na Újezdě a sv. Jana na Újezdě na rytině č. 28 a 26 (foto V. Píša a J. Syrový)*

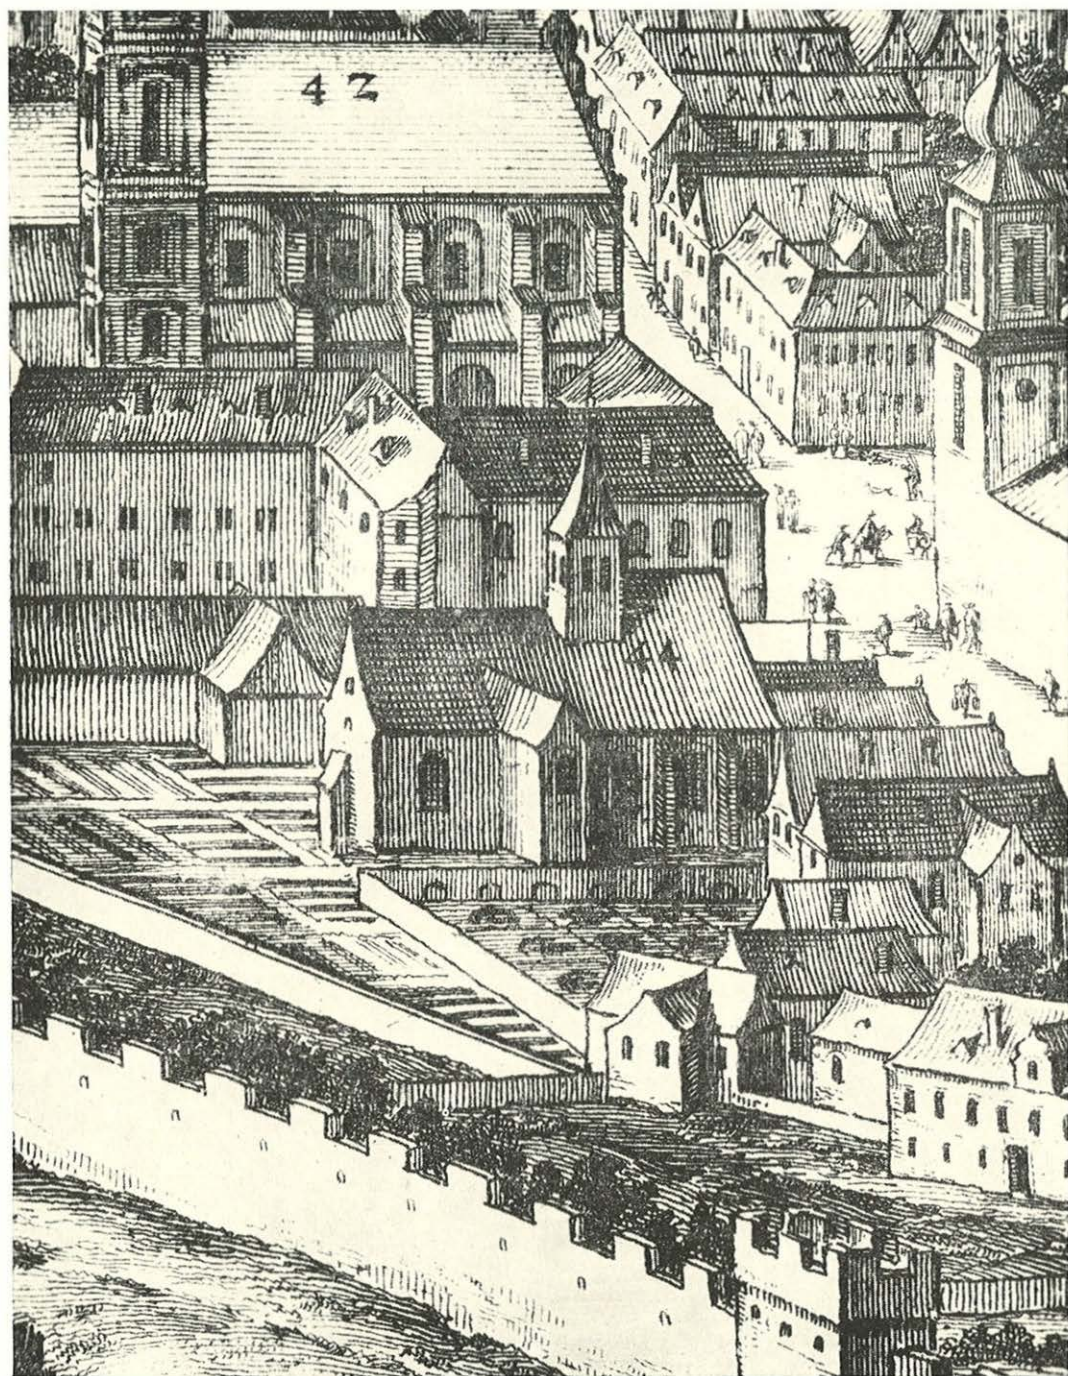
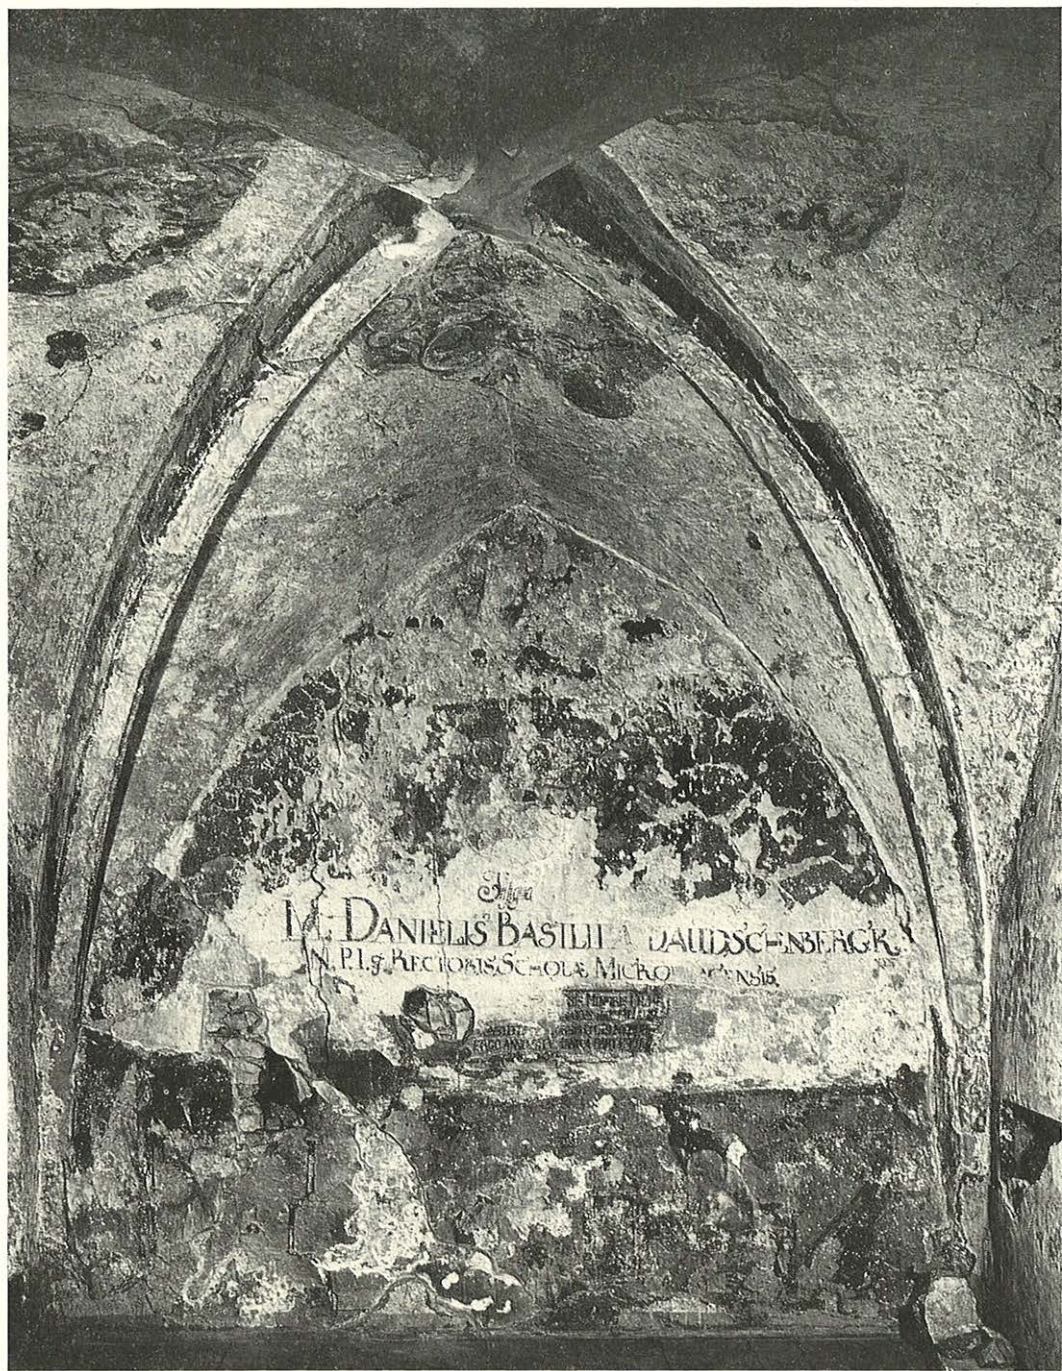
Bývo, kostel sv. Vavřince pod Petřínem na Újezdě, pohled na severní stěnu románského kněžiště se zbytky kvádříkového čelního oblouku (vlevo dole), na osekaná gotická žebra klenby z doby gotické úpravy románského kněžiště a na několik vrstev nástěnných maleb, stav 1960 (foto V. Hyhlík)

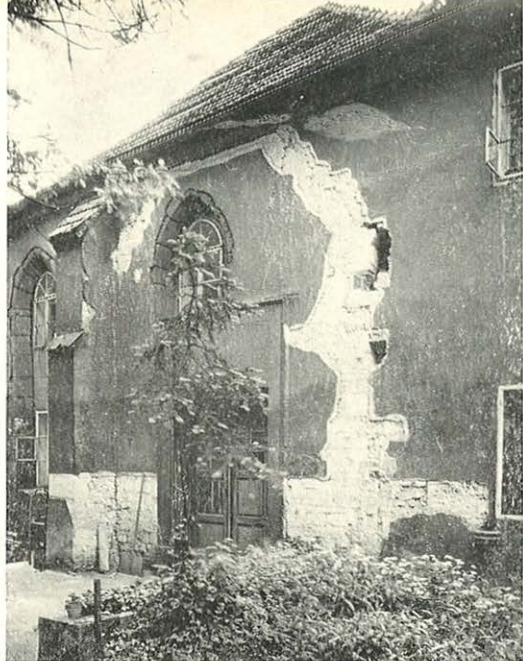
*Býv. kostel sv. Vavřince pod Petřínem na Újezdě, východní průčelí s odkrytými románskými detaily (foto S. Divišová)*

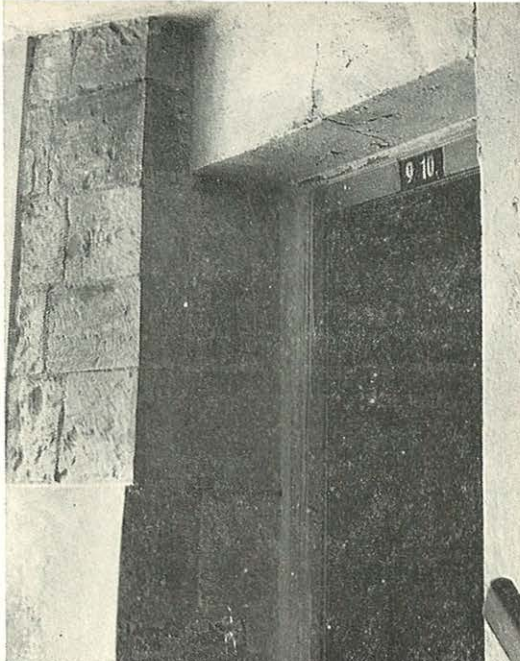
*Býv. kostel sv. Vavřince pod Petřínem na Újezdě, východní ostění západního románského okna severní zdi kostela (foto J. Janatková)*

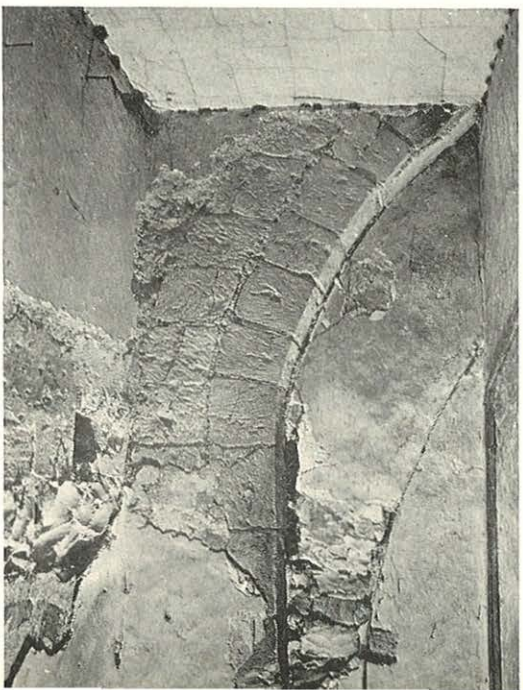
*Býv. kostel sv. Vavřince pod Petřínem na Újezdě, pohled na zbytek severní části východního románského podvěžního oblouku, vpravo část gotického triumfálního oblouku, vlevo osekaná římsa a nad ní zbytky valené klenby románského podvěží (foto J. Janatková)*

Situováním věže nad západní část lodi vznikl jakýsi chór v podvěžním prostoru. Od lodi jej dělil čelní oblouk, vyklenutý z pečlivě opracovaných klenáků, vložených do úzkých spár, upravených podříznutím. Četné klenáky vykazují zpracování hran ostrými seky úzkého dláta. Povrch opuky je opracován širokým dlátem, většinou ostrými seky. Čelní oblouk ukončoval valenou klenbu, vyzděnou z lomové opuky, skládané do vrstvy malty na dřevěnou skruž. Valená klenba překrývala podvěžní prostor kostela a dělila jej cd vnitřku věže. Proti kněžišti byl postaven pod část východní zdi věže vyšší oblouk podpíraný pilíři v lici vnitřní stěny presbyteria, která tak pronikla asi 50 cm dovnitř do podvěžního prostoru. Vrchol spodní hrany oblouku byl asi 688 cm nad spodní hranou kvádříkové líce východní stěny. Vrchní část oblouku byla přezděna pravděpodobně při ukládání stropu bytů po profanaci kostela asi na konci 18. století. Hrana pilíře a vlastní oblouk byly složeny z dokonale opracovaných opukových kvádrů a klenáků. Malta, do které byly vloženy lomové opukové klenáky valené podvěžní klenby s otisky bednění se dodnes zachovala v nepatrných stopách pod omítkou stěny, později upravené v podvěžním prostoru. Valená klenba byla omítána a pravděpodobně celá vymalována, jak můžeme soudit z nepatrných zbytků nalezených při sondáži ve vyklizených bytech. Zde jsme zjistili i zbytky popsanych oblouků, pilířů a klenby.<sup>20</sup> Při severní římse oddělující valenou klenbu a západní oblouk od zesíleného podvěžního zdiva a jeho nárožních pilířů jsme našli v poslední fázi předběžného výzkumu malý rovnoramenný křížek vymalovaný na původní omítec.<sup>21</sup> Římse, na níž dosedaly oblouk a patka klenby, měla spodní hranu ve výši asi 490—495 cm nad spodní spárou kvádříkové líce východního závěru. Dnes je římsa plně osekána a její stopy byly nalezeny na obou stranách podvěžního prostoru. Východní část východní zdi věže podepíral zřejmě nižší vlastní triumfální oblouk, nebo čelo křížové klenby kněžiště, lemující otvor do presbyteria. Výška oblouku byla dána vrcholnicí křížové klenby presbyteria.

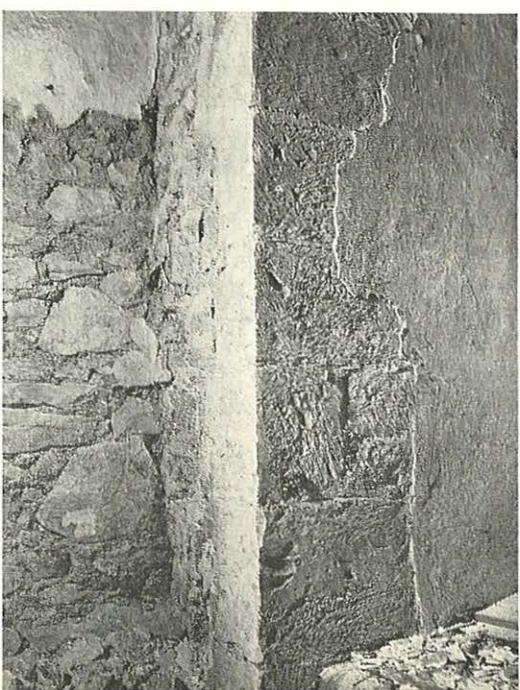
*Býv. kostel sv. Vavřince pod Petřínem na Újezdě, oprávacování nárožních kvádrů při jižním rozšíření podvěžního zdiva, vlevo za nárožím zbytky osekaneho románského triumfálního oblouku (foto J. Janatková)*

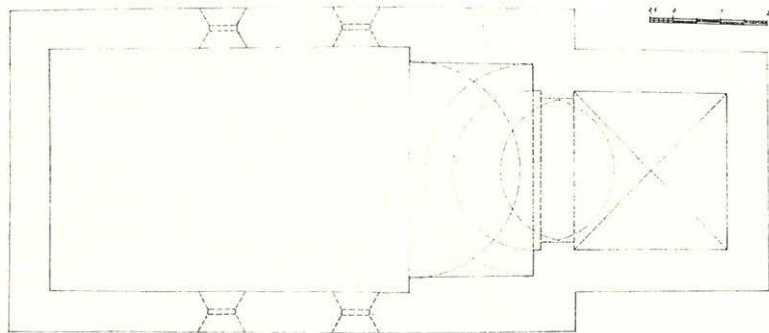
*Kostel sv. Vavřince pod Petřínem na Újezdě, rekonstrukce románského stavu podle nálezů — půdorys (kolem poloviny 12. stol.).*

V dosavadní zjišťovací fázi stavebně archeologického výzkumu objektu čp. 553/III, konané podle možností ve vyklizených prostorách, jsme určili tedy základní půdorysnou a objemovou podstatu románského kostela. Svatyně byla jednolodím s téměř čtvercovým závěrem. Západní průčelí loď mělo zděný štít, stejně jako východní průčelí kněžiště. Při presbytáři stála věž ve vnější šíři lodi. Loď nebyla zaklenuta, kněžiště mělo pravděpodobně křížovou románskou klenbu. Vnitřek věže byl oddělen od lodi valenou klenbou.

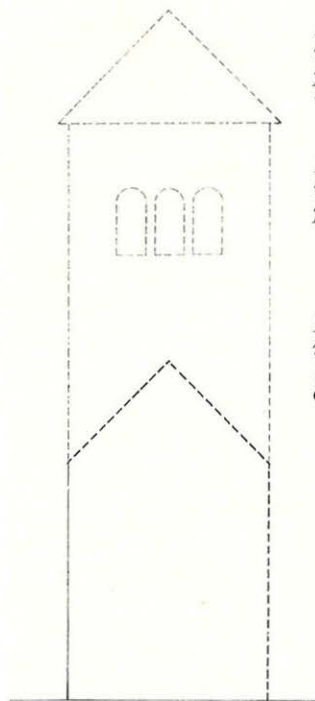
*Kostel sv. Vavřince pod Petřínem na Újezdě,  
rekonstrukce západního průčelí románského stavu  
podle nálezu (kolem poloviny 12. stol.).*

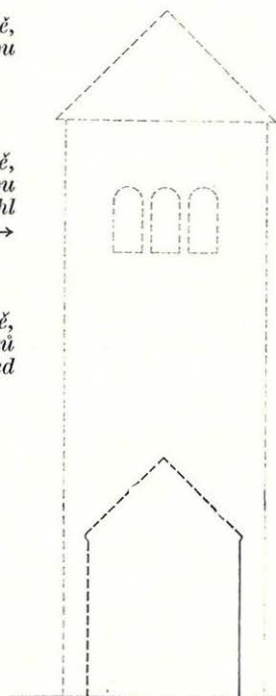
*Kostel sv. Vavřince pod Petřínem na Újezdě,  
rekonstrukce východního průčelí románského stavu  
podle nálezu (kolem poloviny 12. stol.). Navrhl  
V. Piša, kreslil P. Kredba*

Jak jsme výše poznali, tvořil podvěžní prostor optický a funkční přechod z lodi do kněžiště. Téměř čtvercový presbytář má nad východní zdí kvádrový štít, jehož zbytky spolu se severní římsou jsme našli v roce 1955. Tehdy jsme kopanou sondou určili i často zde uvedenou spodní hranu kvádrové líce východního průčelí, která je v absolutní výši 194,34 m n. m., tj. asi 72 cm pod betonovou dlažbou dnešního dvorku a 111 cm pod plochou horního schodu ve spojovacích dveřích domu čp. 553/III a dvorku objektu čp. 397/III.<sup>22</sup> Vlastní základová spára je ještě asi o 87 cm hlouběji. Základové zdivo je lomové, hrubé. Spočívá na základové půdě méně únosné, než jsme zvyklí vídat třeba

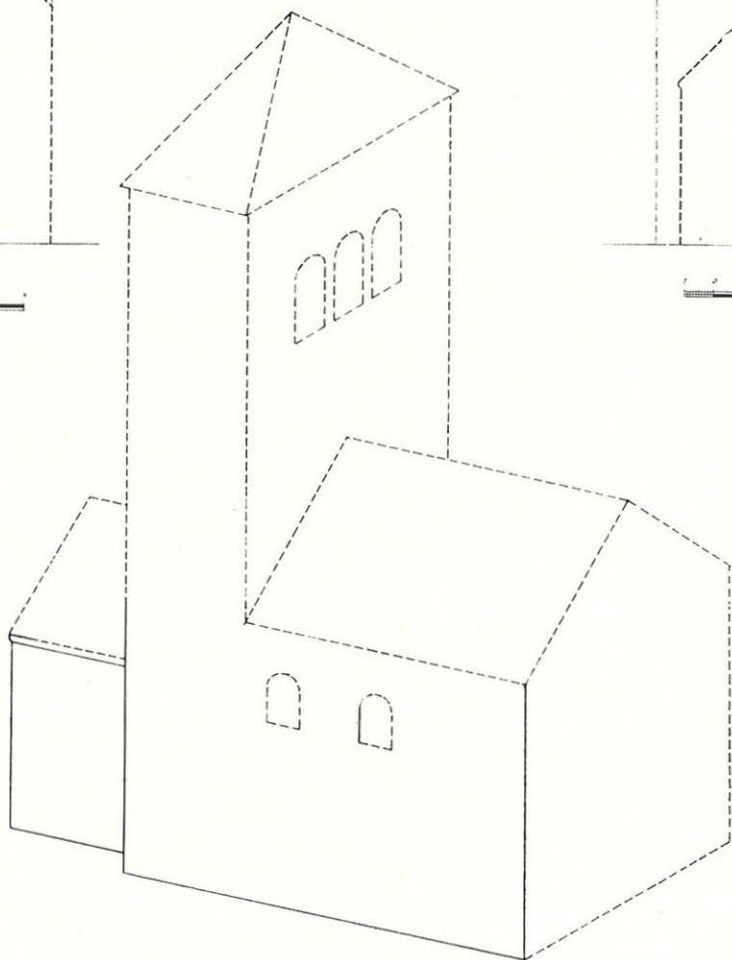
*Kostel sv. Vavřince pod Petřínem na Újezdě,  
rekonstrukce románského stavu podle nálezu  
(kolem poloviny 12. stol.). Axonometrický pohled  
od severozápadu*
