# K výsledkům stavebně historického průzkumu Novoměstské radnice v Praze

JAN JAKUB OUTFATA

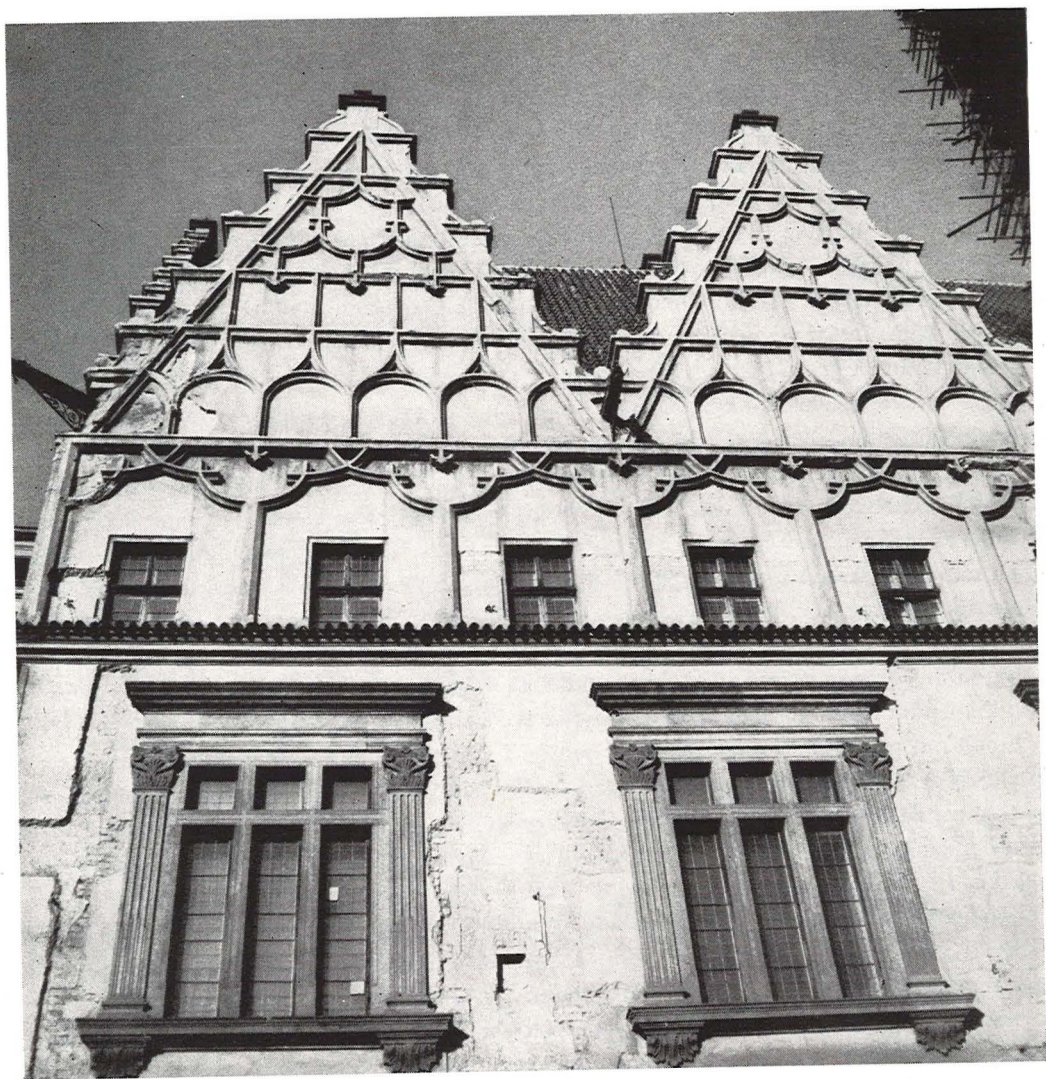
*Štíty Novoměstské radnice*

Otázkou zůstává existence tří monumentálních štítů na této dvorní fasádě, jak je zakreslil ve svém pohledu na Prahu Jiljí Sadeler. Průzkumem nebyly objeveny nejmenší zbytky štítových útvarů a Sadelerova rytina je jediná, která je zde zachycuje, zatímco ostatní veduty Prahy zobrazují pouze plochu střechy s menšími vikýřovými útvary (Kozel – Petřle, 1562). Z přísně metodického hlediska musíme tedy konstatovat, že tyto štíty zde patrně nebyly;

Sadeler, který ze svého pohledu na Prahu viděl, jako většina ostatních vedut radnici z opačné strany, přenesl patrně tuto fasádu fiktivně na dvorní průčelí, přičemž tím ovšem zkrátil existující historickou skutečnost.
