# K některým výsledkům archeologického výzkumu Novoměstské radnice v Praze

MICHAL TRYML

Příprava generální rekonstrukce a rehabilitace Novoměstské radnice dala podnět ke komplexnímu archeologickému výzkumu celého objektu. Tato zpráva je stručným zhodnocením výsledků výzkumu, především pak jeho poslední fáze,<sup>1</sup> která proběhla v několika krátkodobých etapách v letech 1976 až 1980.

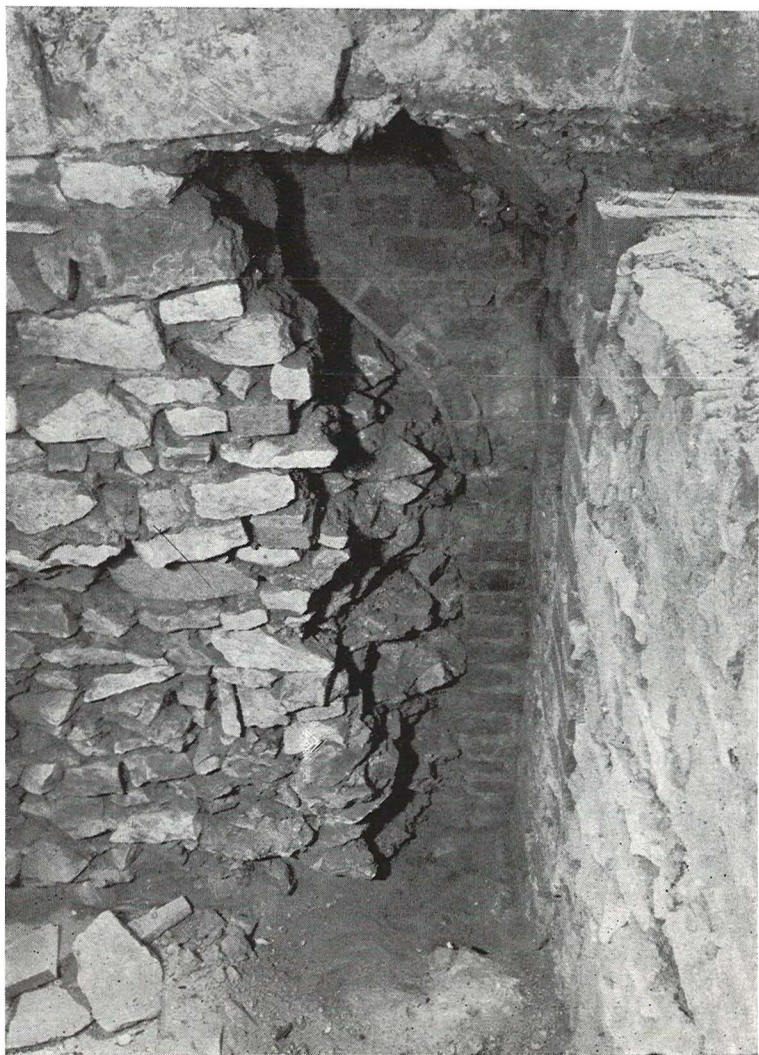
*Novoměstská radnice – část portálu objeveného pod východní zdi mázhausu – pohled od západu*

Práh portálu, tvořený dvěma velkými opracovanými pískovcovými kameny, má niveletu 201,44. Ostění je provedeno z cihel, jejichž průměrný rozměr je  $8 \times 14 \times 26$  cm. Jak stěny, tak polokruhovitý záklenek portálu se nedochovaly v původní podobě, stěny jsou olámané, v klenbě chybí pravděpodobně jedna řada cihel. Dochovaná vnitřní šířka portálu je 128 cm, výška ve vrcholu klenby 198 cm. Na ostění nejsou patrné stopy po závěsech. Čelo portálu je zasunuto asi 50 cm pod líc východní obvodové zdi dnešního mážhausu. Od něho stoupá směrem na západ schodiště tvořené osmi schody, jejichž konstrukce se částečně dochovala. Byly vykopány do šterkopísku a hlinitých písků tzv. vltavské terasy a jejich čela byla zpevněna na šířku postavenými fošnami. Otvory a žlábků pro uchycení fošen jsou dodnes dobře čitelné. Pokud můžeme usuzovat z jejich rozměrů, fošny byly 25–30 cm široké a 4–6 cm silné. Plocha nejvyššího schodu, na němž ležela ještě navíc vrstva malty, je 72 cm pod dnešní podlahou, na úrovni 203,45. Je pravděpodobné, že malta zde tvořila podklad pro uložení kamenů, které zpevňovaly hranu schodu.

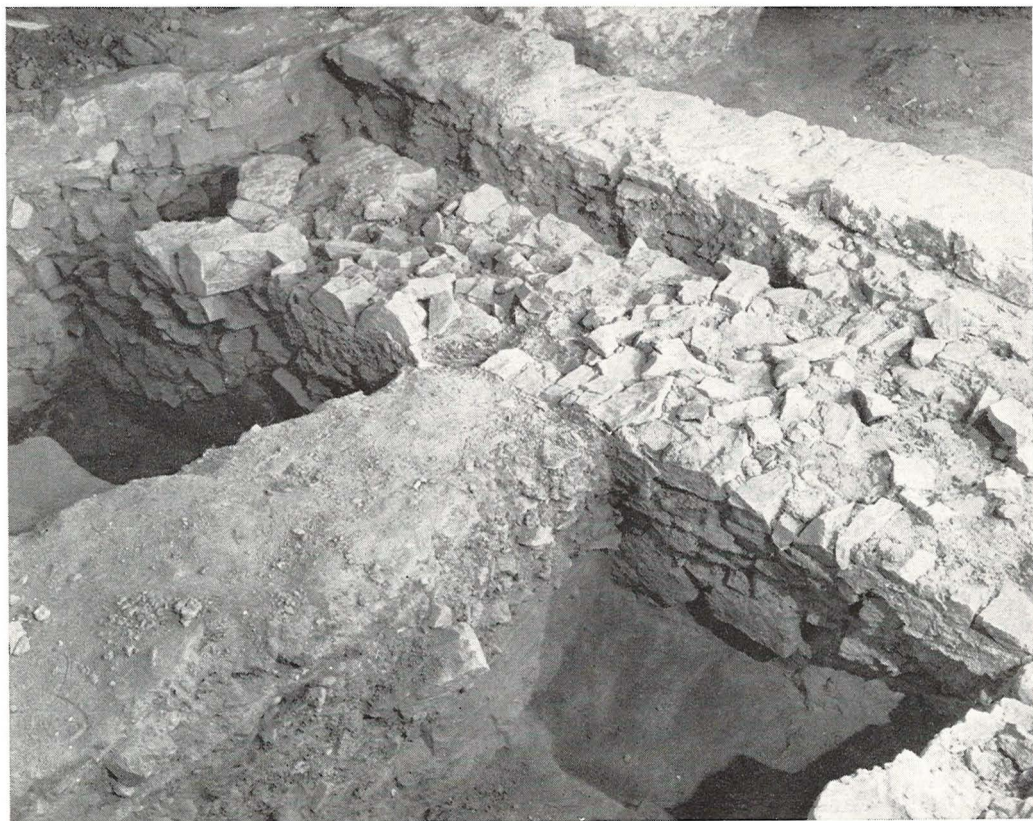
*Novoměstská radnice – zeď ze staršího období, objevená pod podlahou mázhausu – pohled od jihu*

Při podrobnějším zkoumání jsme zjistili, že tato zeď se vlastně skládá ze dvou částí, které jsou navzájem provázány a jsou tedy nepochybně dílem jedné stavební etapy. Východní část je 80 cm široká, stavěná technikou litého jádra na světlou maltu s jílem. Zachovaná výška zdi je 45–55 cm, její základovou spáru jsme obnažili na úrovni 203,20–25. Dvě nejspodnější vrstvy byly postaveny z větších kamenů pouze na jílovité pojivo. Ze stratigrafického pozorování situace u jižního líce zdi vyplývá, že pouze tyto dvě řady kamenů tvořily mělký základ zdi, hluboký v těchto místech pouze 20–30 cm. Úroveň terénu po obou stranách zdi byla v době její existence v podstatě shodná na úrovni 203,50. Tyto závěry byly pak potvrzeny i nálezem menší souvislé plochy omítky na jižním líci zdi. Spodní okraj omítky je přesně v úrovni uvažované nivelety terénu.

Západní část popisované zdi je přibližně o 30 cm širší, zeď byla vystavěna z větších kamenů

a jejím pojivem je pouze pevná světlá malta. Byla také zahloubena o 20–30 cm níže do terénu, než její východní část. Toto rozšíření a zpevnění lze pravděpodobně vysvětlit konstrukčními a statickými důvody.

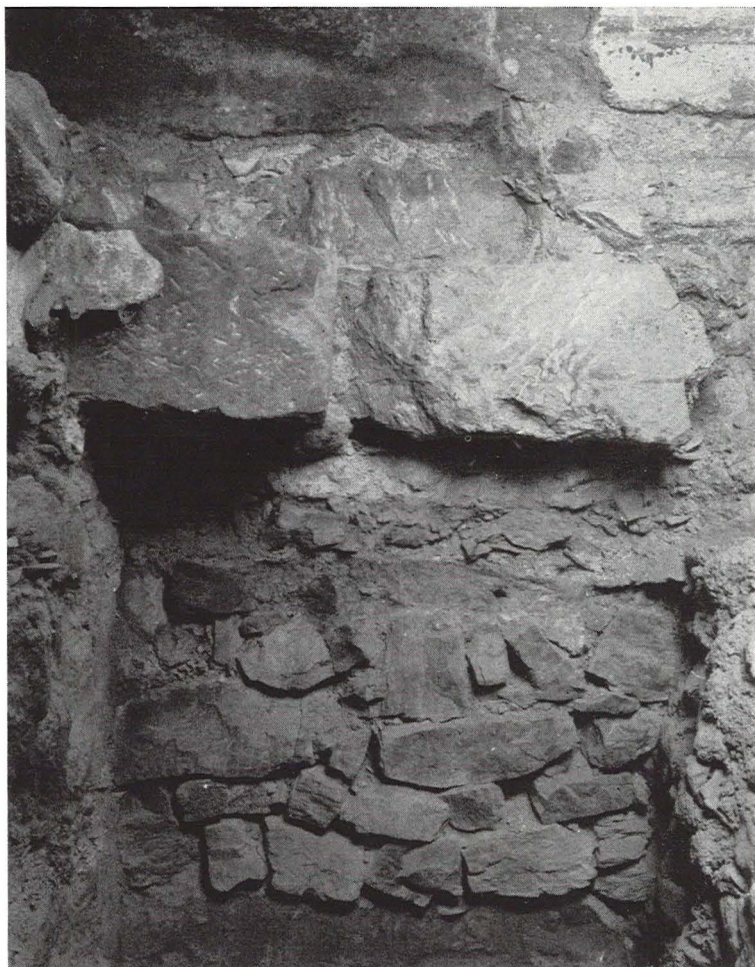
*Novoměstská radnice – úsek starší zdi pod základy severní obvodové zdi mázhausu – pohled od jihu*

Složitější je otázka dispozice. Sonda u severní obvodové zdi mázhausu odkryla pod mělkými základy západního křídla portálu vedoucího do dvora malý úsek základového zdiva starší zdi. Tato zeď, která se zachovala v celkové výšce přibližně 50 cm, byla postavena z křemence na hlinitojílovité pojivo se zrnky malty. Její základovou spáru jsme obnažili na úrovni 202, 90–95. Lze hypoteticky předpokládat, že tento jediný nalezený úsek<sup>8</sup> může být fragmentem severní obvodové zdi prostoru, do kterého vede schodiště námi objeveného portálu. Otázku další prostorové dispozice musí řešit průzkum plochy mázhausu a jeho bezprostředního okolí.
