## K počátkům středověkého osídlení Haštalského náměstí a jeho okolí

Předmětem našeho zájmu bude severní a severovýchodní část Haštalského náměstí, především městiště domů čp. 788–789/I a čp. 784/I, na nichž byly v poslední době v souvislosti s rekonstrukcemi a výstavbou nových objektů prováděny záchranné archeologické výzkumy.

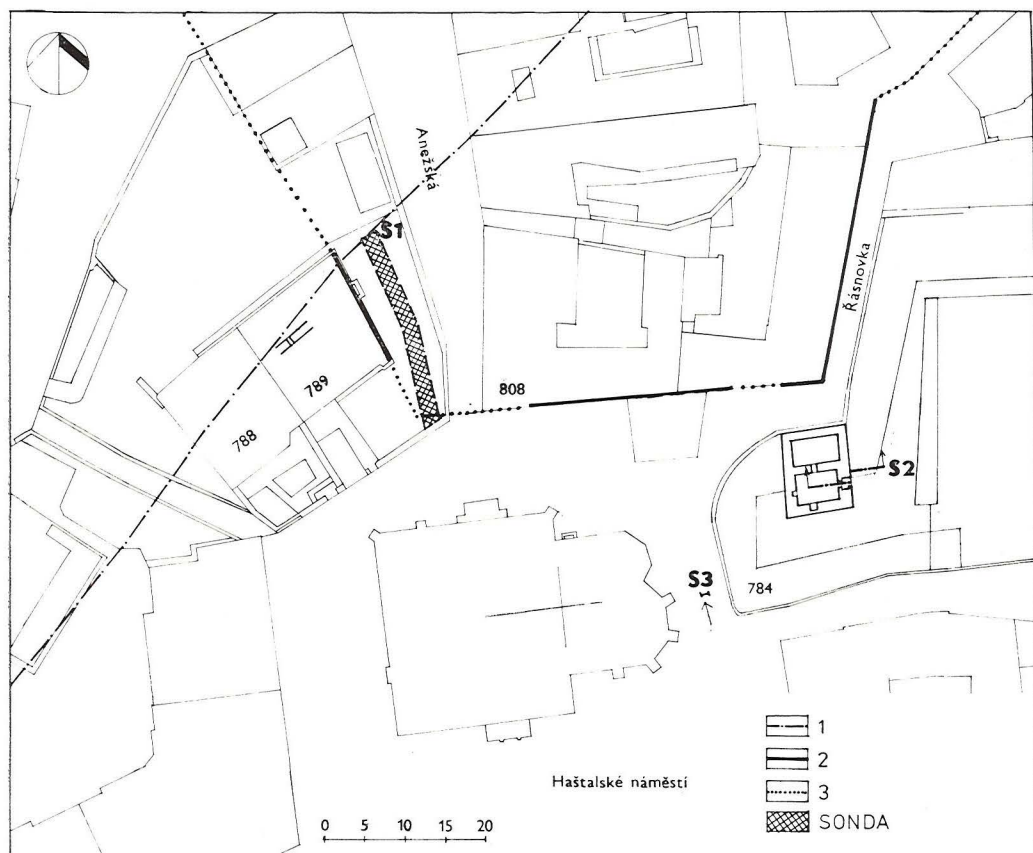
*Praha I – Staré Město, Haštalské náměstí a jeho SV okolí*

1 – hrana maninské terasy dle Šimka 1970

2 – ohradní zeď Anežského kláštera

3 – její předpokládaný průběh podle Joachimové a Líbal 1956

S 1–3 archeologické sondy

Jedním z výsledků archeologického výzkumu je i poznatek, že dosud udávaný průběh hrany maninské terasy bude třeba částečně korigovat. Oproti geologické mapě R. Šimka<sup>3</sup> leží celá plocha zahrady čp. 789/I bezpečně ještě ve vltavské nivě. Vyhodnocení sond východně od kostela potvrdilo, že toto území se nachází už na terase; průběh terénního zlomu je proto nutné posunout poněkud jižněji mezi uvedené lokality, pravděpodobně až těsně ke kostelu sv. Haštala. Takováto poloha v těsné blízkosti hrany nebo přímo na ní není u raně středověkých kostelíků na území Prahy ojedinělá.

Zajímavá situace byla zjištěna v jižní části sondy. Byl zde odkryt v délce 2 metrů úsek základů středověké ohradní zdi areálu Anežského kláštera. Archeologické zjištění tak potvrdilo a doplnilo předpokládaný průběh klášterní zdi, jak jej rekonstruovali J. Joachimová a D. Líbal.<sup>7</sup> Opuková zeď o šířce 120 cm byla zahlobena do staršího objektu, jehož výplň obsahovala keramiku typickou pro 1. polovinu 13. století. Do téhož objektu byly zahlobeny tři hrobové jámy, odkryté na malém prostoru mezi původní zdí kláštera a současnou ohradní

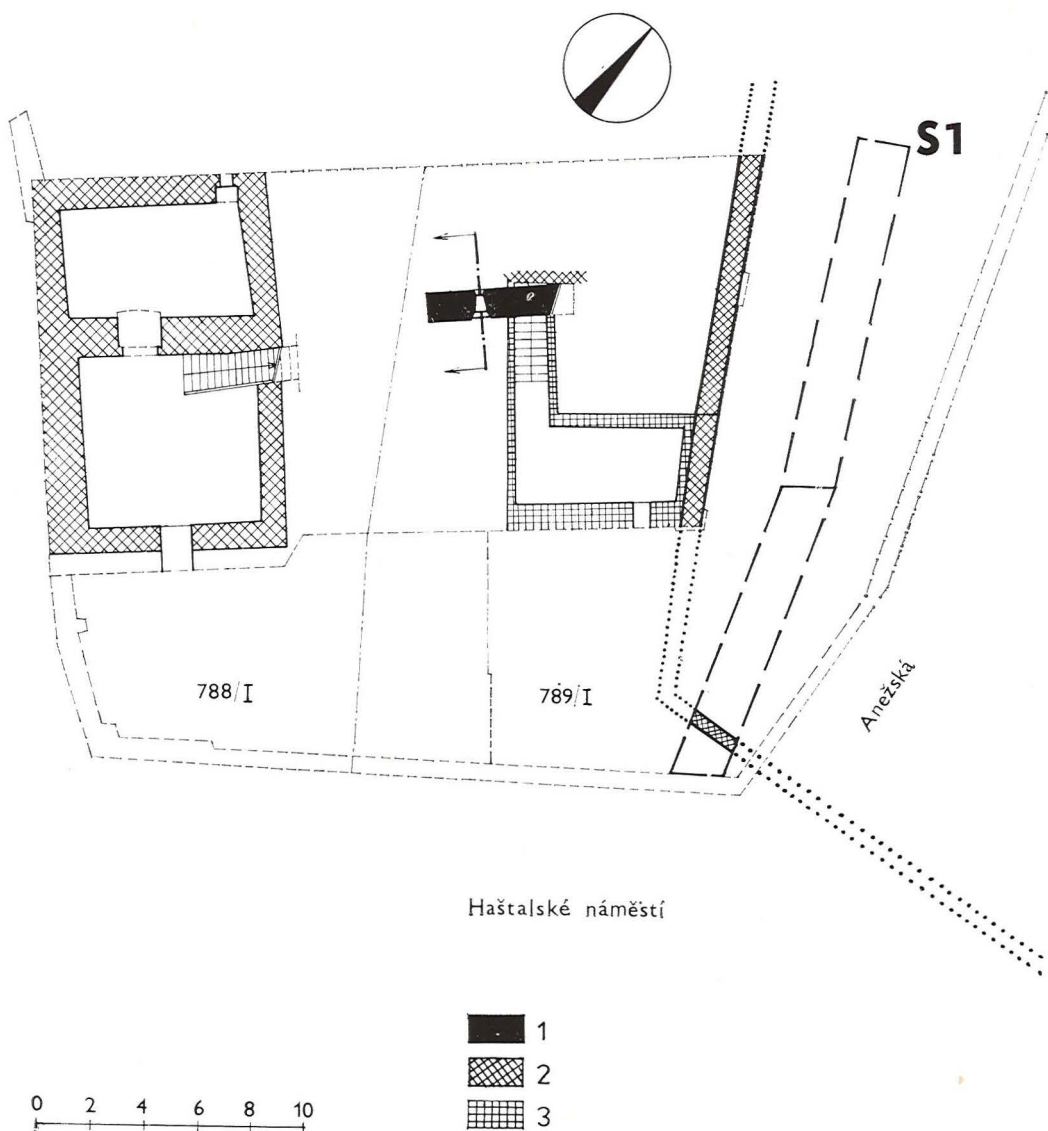
Haštalské náměstí čp. 788–789/I. Půdorys sklepů se zakreslením nálezu raně středověké zdi  
1 – raně středověké zdivo, 2 – gotické zdivo, 3 – renesanční zdivo

Výsledky archeologického průzkumu zahrady byly v roce 1983 doplněny záchrannou akcí uvnitř budovy čp. 789/I. Při výstavbě nového vchodu do sklepa narazili pracovníci stavby na kamennou zeď procházející pod domem téměř rovnoběžně s uliční čarou ve směru západ – východ. Výkopy odkryly více než čtyři metry dlouhý úsek jižní líce zdi, vystavěné z opukových

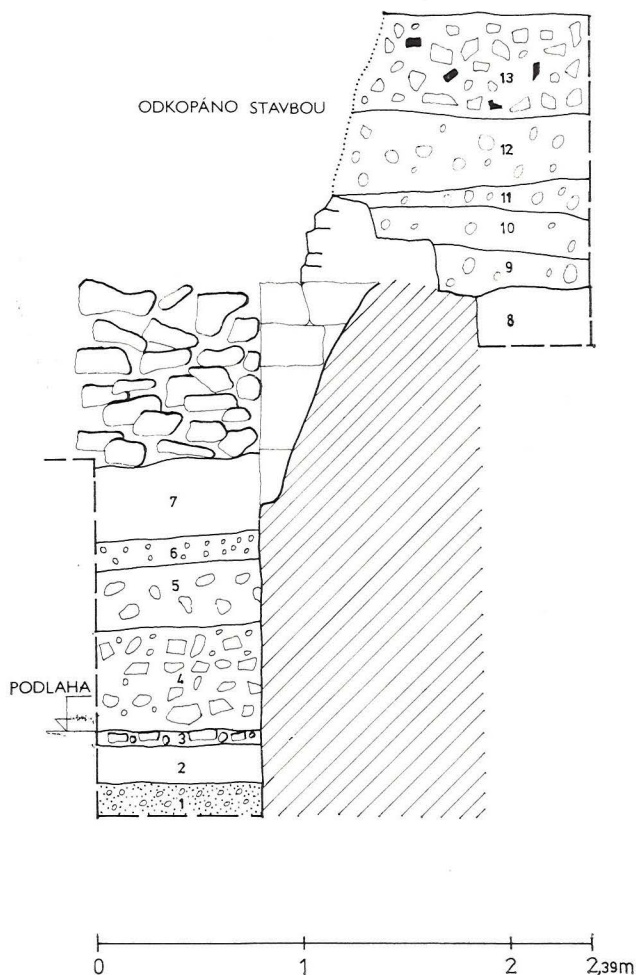
Haštalské náměstí čp. 789/I. Řez objevenou zdí s přilehlými terény

1 – štěrkopísek, 2 – písčité jíly, 3 – podlaha, 4–7 – zásyp, 8 – středověká sídlištní vrstva (?), 9–13 – zásyp

Z provozních důvodů nebylo bohužel možné dokončit sondu u vnější severní líce zdi. Terény vně objektu a především úroveň, ze které byla stavba provedena, zůstaly tak nepoznány. Z výsledků nedokončené sondy je možné pouze konstatovat, že vrstva č. 8 (viz řez) nemá už zásypový charakter jako všechny vrstvy nad ní (č. 9 až 13), ale blíží se svou strukturou typicky středověkým sídlištním vrstvám.<sup>8</sup> Neúplnost archeologického zjištění lze pouze do určité míry nahradit výškovým srovnáním s terénními úrovněmi získanými v sondě na zahradě domu. Předpokládáme, že objevené okénko ústilo vně budovy přibližně ve výšce 186,30–186,40. Této kótě odpovídá úroveň, na které byla objevena již zmíněná vrstva opukové drtě spojená s některou z prvních etap výstavby Anežského kláštera.

Jsou-li uvedené předpoklady správné, byla podlaha odkrytého objektu zahlobena přibližně dva metry pod vnějším terénem.

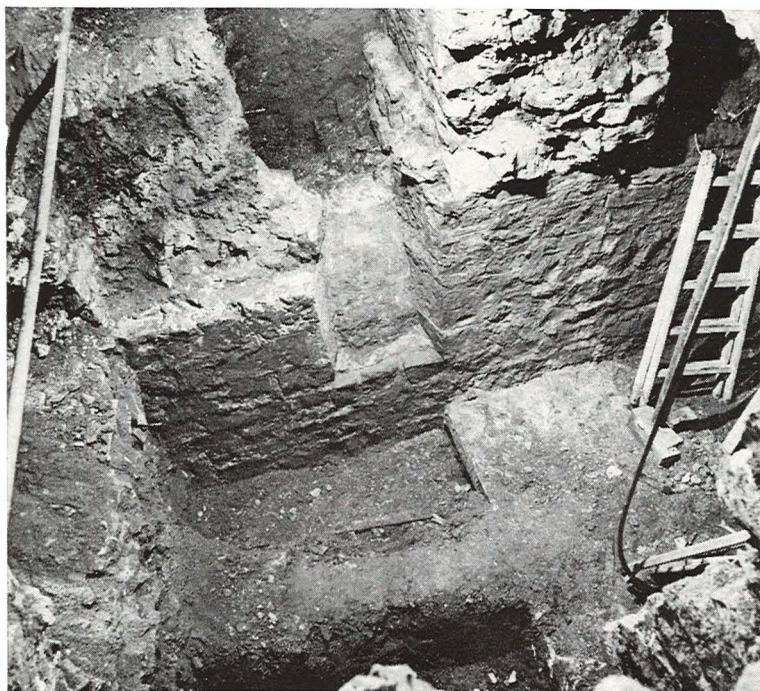
*Haštalské náměstí čp. 789/I. Celkový pohled na odkrytou zeď od jihu*

nepříliš kvalitně opracovaných kvádrů různé velikosti, jejichž výška se pohybuje mezi 20–40 cm. Ve zdi byl otevřen okenní otvor se šikmými, kvádry vyzděnými špaletami. Parapet okenního otvoru prudce klesal směrem do místnosti. Vlastní vyústění okenního otvoru vně stavby ani jeho zaklenutí nebylo zachováno. Odkrytá líce zdi byla původně omítnuta. V omítkce, která se bohužel dochovala jen ve fragmentech, bylo naznačeno podřezávané spárování. Z úrovně, které dosáhla stavba, byla u jižní odkryté líce zdi vyhloubena sonda až na podložní štěrkopísek, zachycený na úrovni 183,80. Přibližně o 20 cm výše nasedala na vrstvu šedého písčitého jílu (na řezu č. 2) původní podlaha objektu (č. 3), tvořená vrstvou oblázků a plochých kamenů spojených okrově šedým jílovitým pojivem. Všechny výše odkryté vrstvy (č. 4 až 7) měly už jednoznačně zásypový charakter. Základové spáry zdi nebylo dosaženo. Ve východní části odkrytého úseku se zeď dochovala do výšky vyšší než 2,5 m nad podlahou. Způsob zastropení není možno z odkrytého fragmentu bezpečně určit.

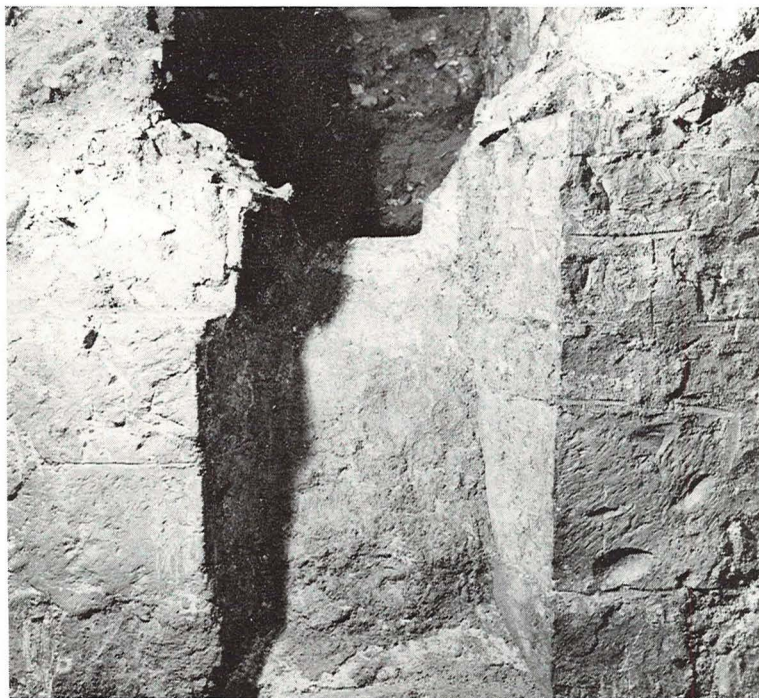
*Haštalské náměstí čp. 789/I. Detail odkrytého okénka*

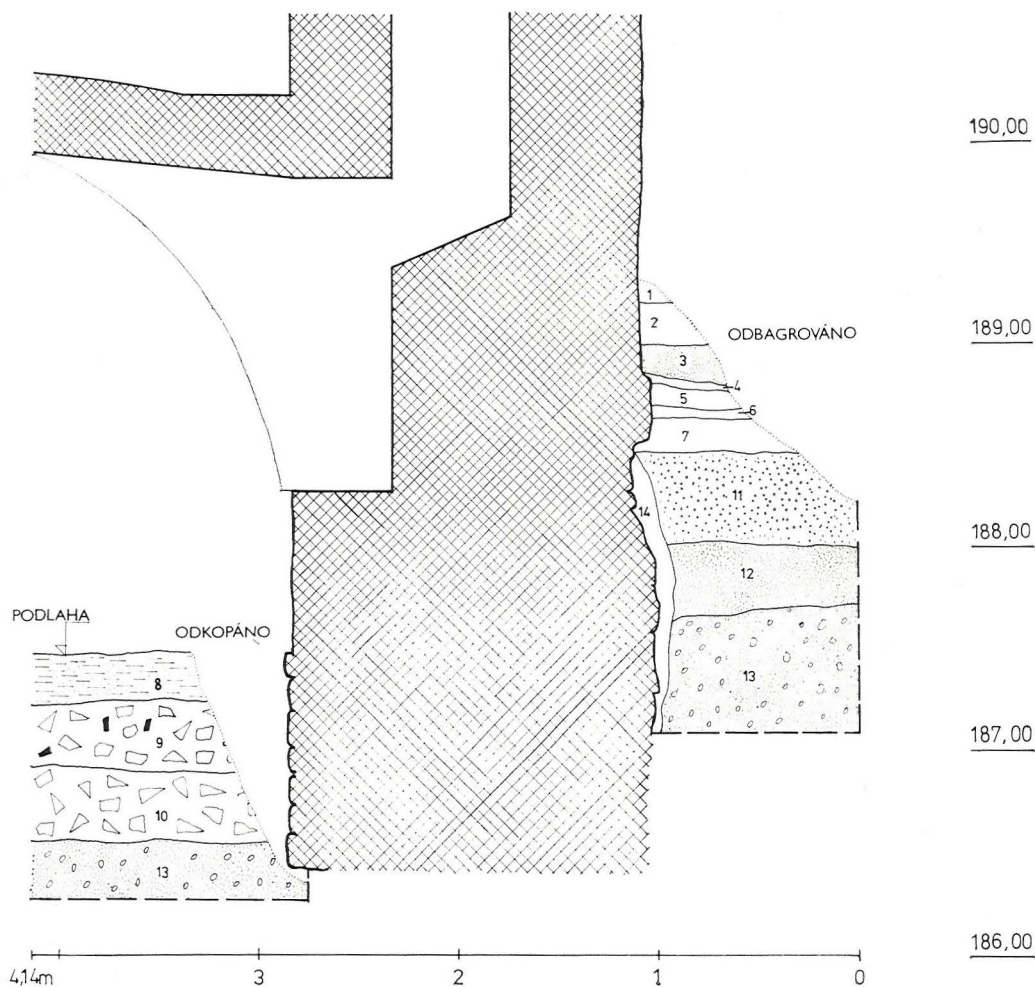
*Haštalské náměstí čp. 784/I. Generalizovaný řez východní stěnou objeveného domu s přilehlými terény*

*1-10 – vrstvy vzniklé antropogenní činností*

*11-12 – podložní hlinité písky*

*13 – štěrkopísek*

*14 – základový vkop stavby*

řezu vnějšími i vnitřními terény stavby u její východní stěny (viz obr.) a jeho vyhodnocení a interpretací se ukázalo, že původní podlaha objektu byla zapuštěna minimálně metr pod úroveň okolního terénu.<sup>12</sup> Podobně musel být zahlouben i práh původního vchodu objevený na jižní straně stavby. Z úrovně sterilních písčitých vrstev (188,47) je také dobře patrný vkop pro základy stavby.

<sup>12</sup> Podlaha objektu nebyla objevena, i když sondy v budově byly vykopány na základovou spáru obvodové zdi. Výška podlahy byla určena podle ústupků ve zdivu. V celé situaci chybí interpretace tří kulturních vrstev o celkové mocnosti téměř 70 cm (na řezu č. 8–10) objevených mezi niveletou podlahy a polohou šterkopísku. Řešení jejich chronologického nebo funkčního vztahu k objektu bylo možné pouze archeologickými metodami.
