## Stavební podoba nově objevené středověké tvrze v Praze 8 — Čimicích

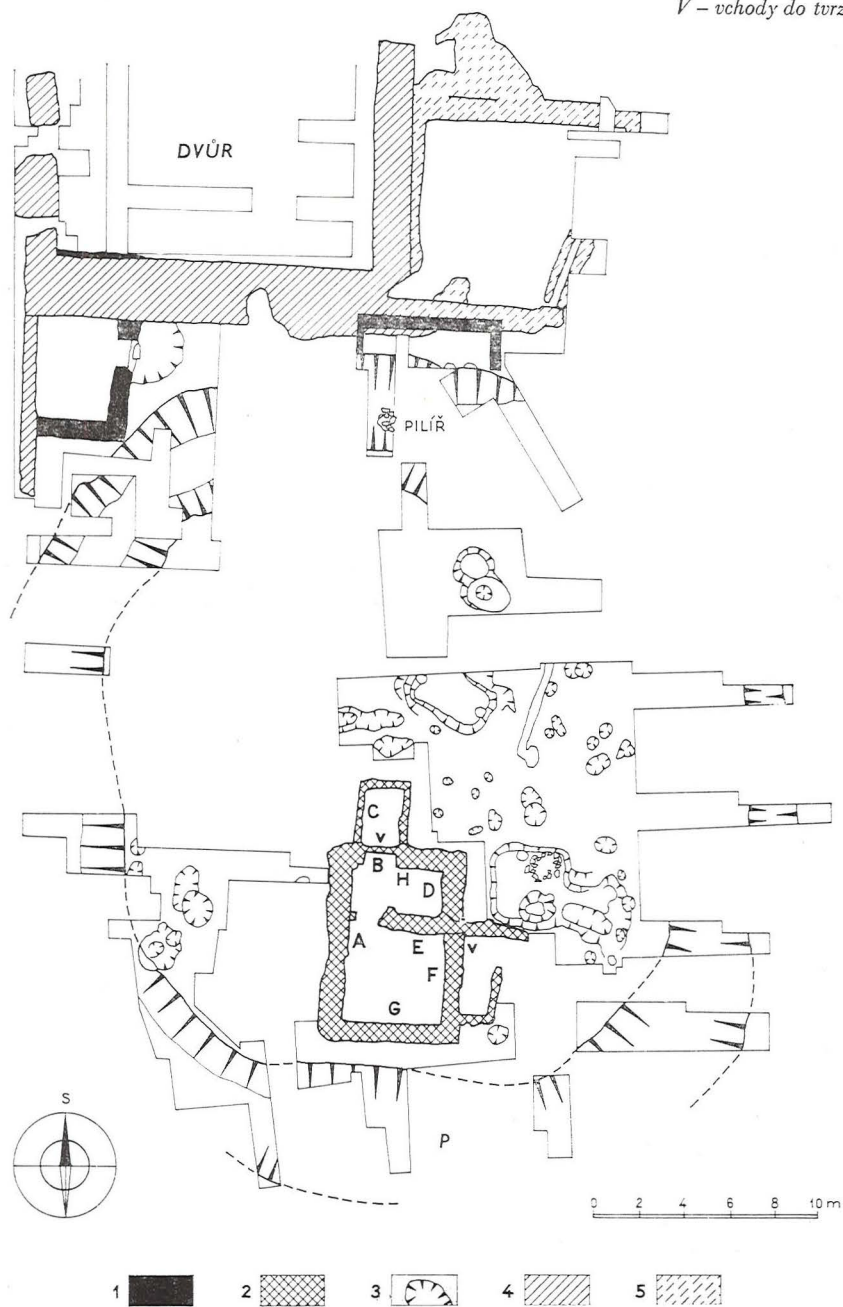
- 1 – 1. polovina 13. století  
 2 – tvrz (konec 13.–počátek 15. stol.)  
 3 – sídlištní objekty (13.–14. stol.)  
 4 – dvůr (14.–15. stol.)  
 5 – mladší přístavba  
 P – příkop  
 V – vchody do tvrze

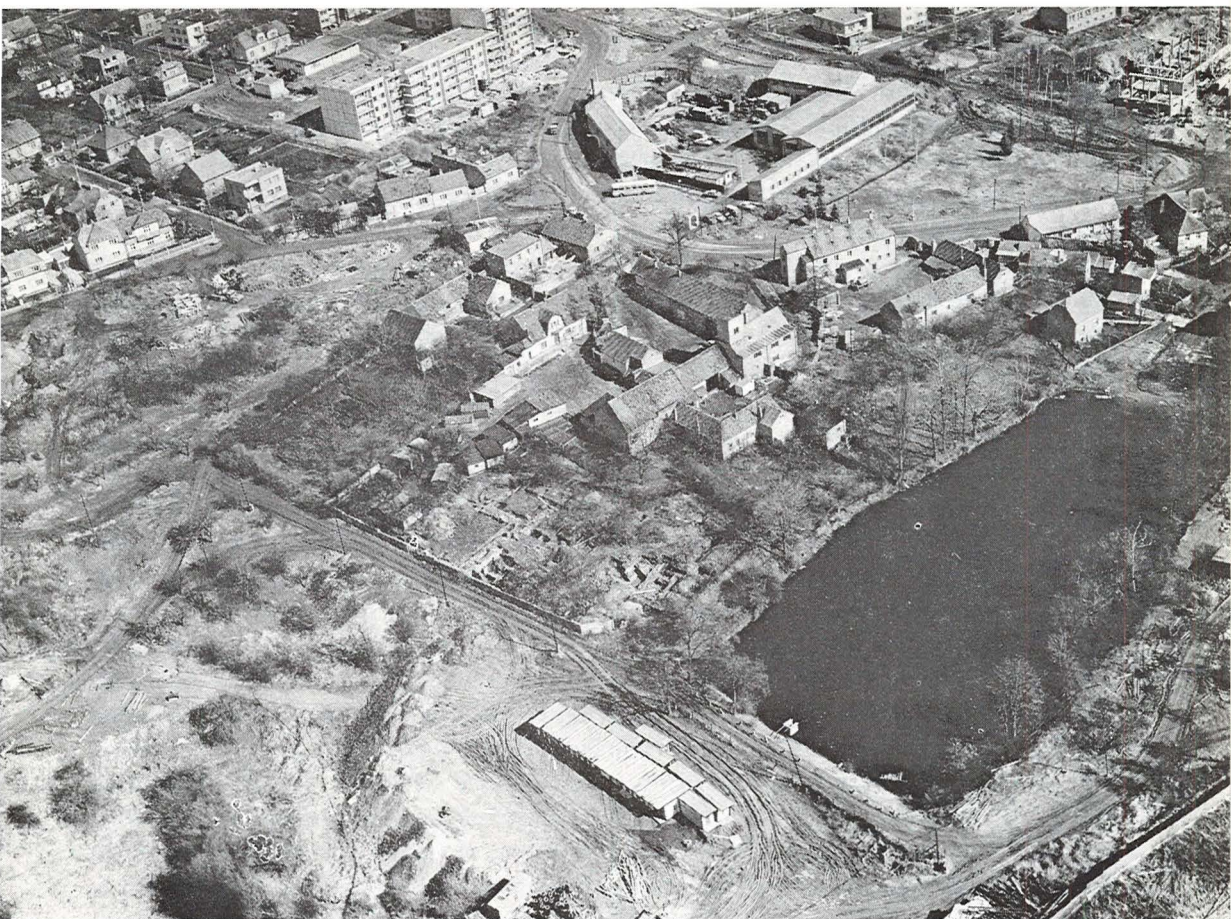
*Praha 8, Čimice – historické jádro vsi s odkrytými základy trze a dvora – pohled od jihovýchodu*

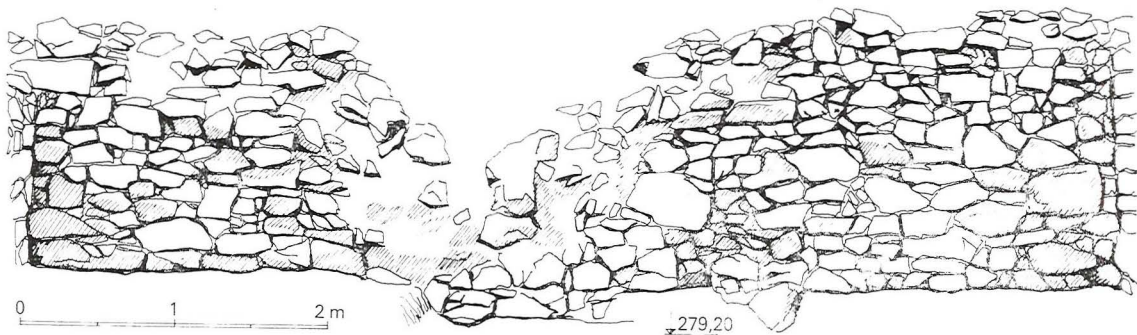
A

*Praha 8, Čimice – základové zdivo tvrže – západní vnitřní strana – pohled od východu*

a sporadicky se v něm objevují pískovce. Zdivo je spojeno jilem, pouze u severního a východního vchodu bylo použito světle okrové malty. Kameny kladené na maltu zvyšovaly potřebnou pevnost zdiva. Na západní straně byla líc obvodového zdiva zčásti vylámana, a to až o jednu třetinu původní výšky. Spadlé kameny byly zachyceny v severní polovině odkryté stavby při vnitřní lici západní stěny (obr. str. 95, 96).

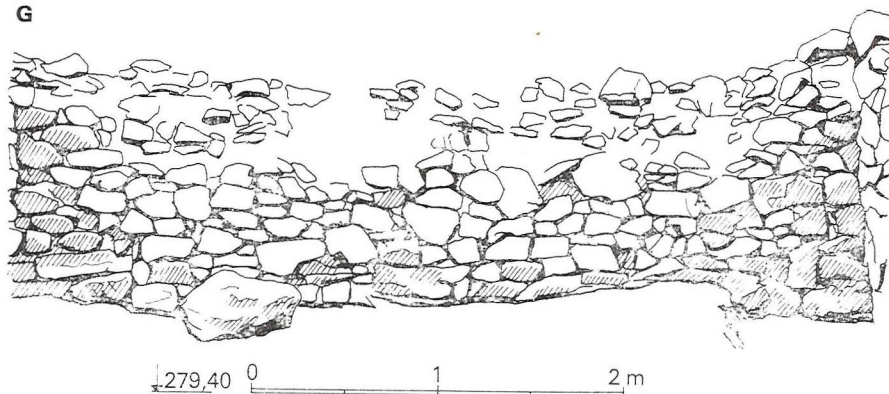
G

*Jižní vnitřní strana – pohled od severu*

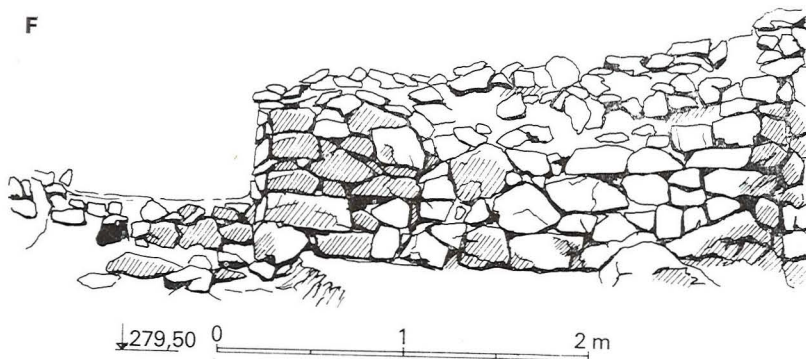
F

*Východní vnitřní strana – pohled od západu*

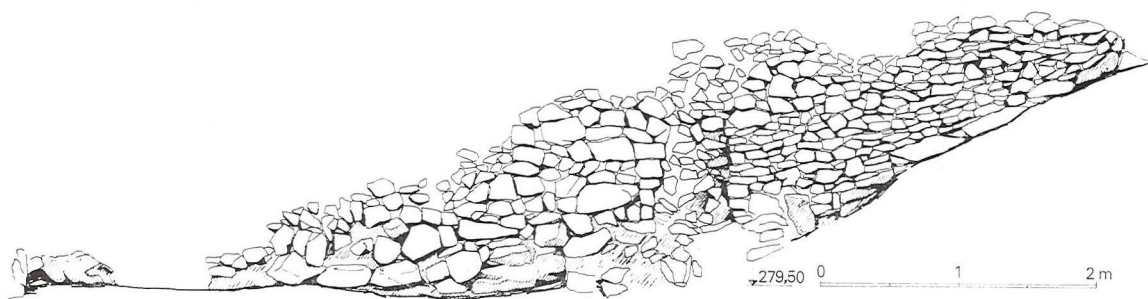
Praha 8, Čimice – opěrná zeď u východního vchodu dělící vnitřní prostor na jižní a severní část – pohled od jihu

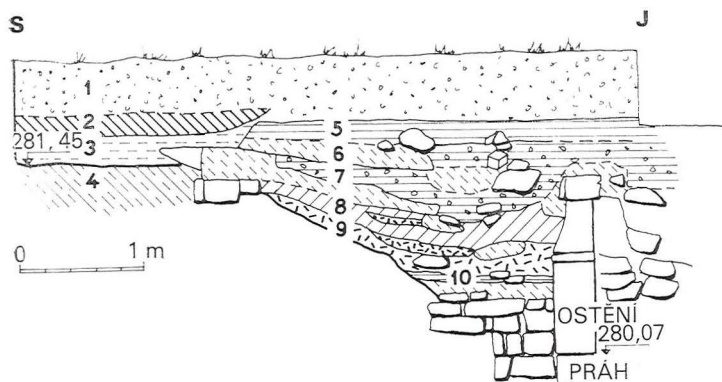
Praha 8, Čimice – severní vchod s přístupovou cestou se schodovitými stupni – pohled od západu

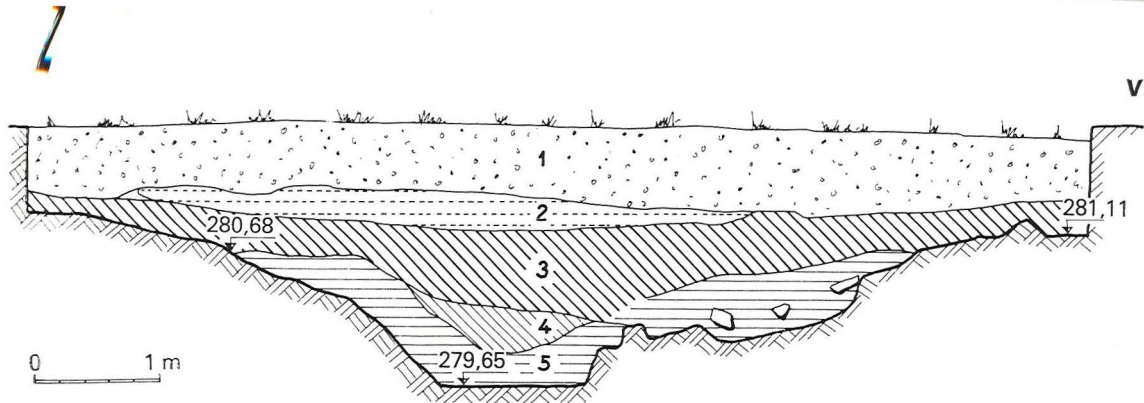
Praha 8, Čimice – vodní opevnění na východní straně

3–5 vlastní výplň příkopu

3 – tmavě šedá hlinitá zemina

4 – šedá hlina s drobnými kamínky

5 – hnědá hlina s jilem a keramikou (1. polovina 14. stol.)

tvrze zachyceno příkopové opevnění, které bylo na západní, jihozápadní a východní straně zčásti vylámáno v rozdrobené skále tvořené z jílovitých drobných břidlic algonického původu<sup>10</sup> a zčásti se zahlubovalo do jílovitohlinité spraše (obr. str. 97). Příkop o dochované šířce 2,8 až 5 m se vyznačoval rozdílným tvarem, který byl zčásti ovlivněn geologickým podložím. Ve vrchní části výplně příkopu byla vyrovnávací vrstva překrývající starší antropomorfní sedimenty, které zaplnily původně ostře zahloubený příkop. Příkop v podobě mělké terénní

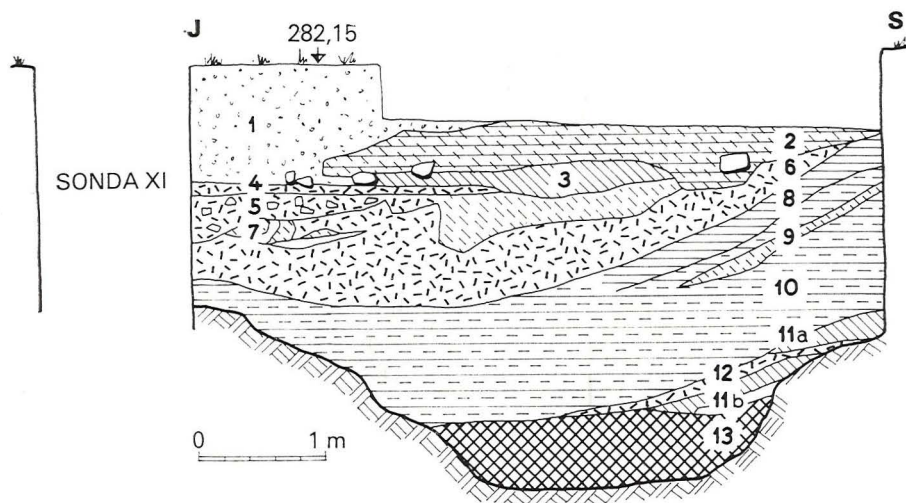
Praha 8, Čimice – vodní opevnění na severozápadní straně

1 – 4 recentní závoz

5 – 6 červená mazanice různě zbarvená do okrové až šedohnědé

7 – žlutý jíl

8 – hnědá hlinito-písčitá vrstva

9 – žlutý jíl

10 – hnědá jílově hlinitá vrstva

11 – a) šedá hlinitá

b) světle šedá hlinitá vrstva

12 – okrová mazanice

13 – černá hlinitá vrstva se zlomky keramiky (1. polovina 14. stol.)

14 – podloží tvořené jilem s červenavým odstínem

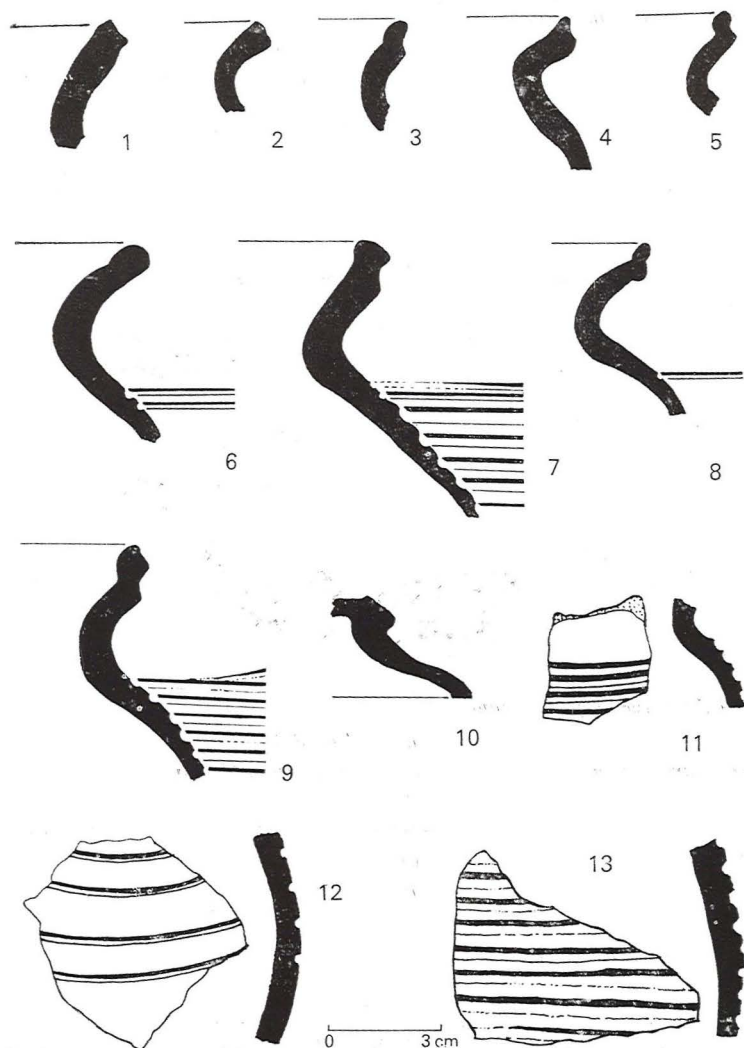
Praha 8, Čimice – výběr keramiky (14. stol.) zjištěné v prostoru tvrze (12 v hl. 90 cm, 1, 4, 5, 7, 9 v hl. 130–180 cm, 2, 3, 5, 8, 10, 11, 13 v hl. 200–240 cm)

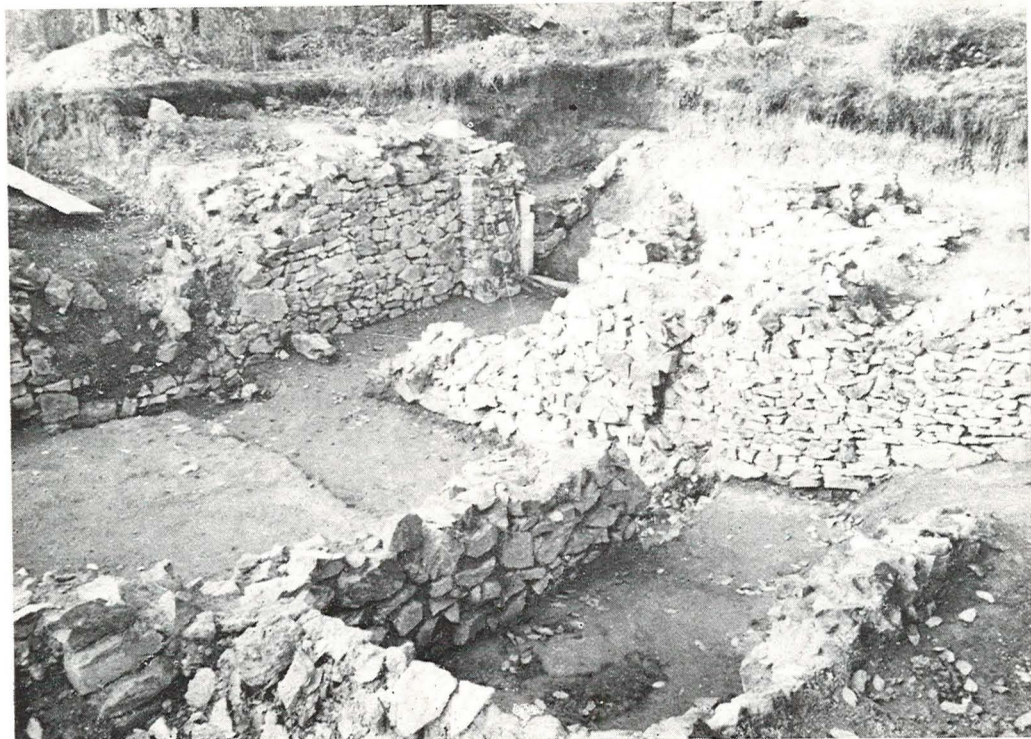
*Praha 8, Čimice – základy tvrze s přístavkem od jihovýchodu*

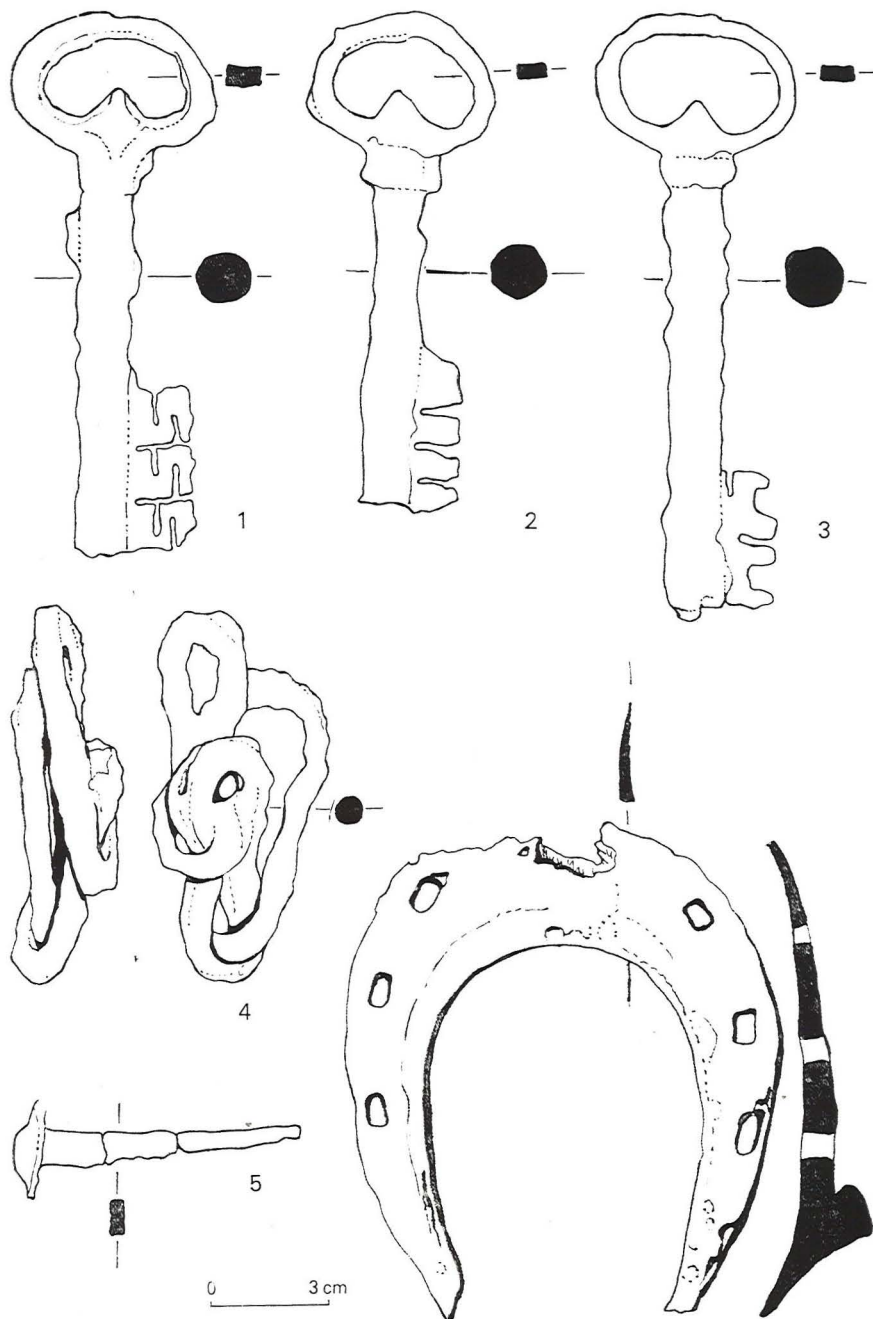
*Praha 8, Čimice – výběr železných předmětů nalezených v r. 1979 v objektu tvrze*

*1–3 klíče*

*5 hřebík*

*4 očko řetězu*

*6 podkova*

Plošný archeologický výzkum ukázal, že základové zdivo o vnějších rozměrech  $8,7 \times 6,5$  m bylo zapuštěno do hloubky 200 cm pod dnešní úroveň zahrady a svou podélnou osou mělo orientaci S – J. Obvodové zdivo o síle 100 cm bylo prolomeno dvěma vstupními otvory na severu a na východě. Hlavní vchod ze severu o šířce 117 cm byl opatřen opukovým portálkem složeným z menších dílů o dochované výšce 144 cm. Na jemně opracovaném povrchu jsou na vnitřních stranách portálku znatelné stopy po použití zubáku. Přední část je po stranách vlastního vstupu opatřena zkosenou hranou. Zadní strana je silně poškozena zvětřáním, které způsobilo podélné rozštěpení kamene. Portálek spočívá na kamenném prahu (280,07 m n. m.). K severní straně je připojena kamenná přístavba obdélníkového půdorysu tvořící ohrazení šikmo se svažujícího vstupu. U vchodu orientovaného k východu se sice portálek nedochoval, ale jeho existenci jasně dokládá negativní otisk na bočních stranách vstupní části zdiva. Na severní straně v délce 3,1 m ohraňovala vchod zeď složená z kamenů na sucho kladených. Její plynulé pokračování západním směrem dovnitř prostory vytvářelo zde příčku dělicí vnitřek na severní a větší jižní část. K bočnímu vchodu se přicházelo po šikmo skloněné cestě, kde byly na jílovitém podloží znatelné hnědé pruhy jdoucí kolmo k podélné ose přístupové cesty. Stejnou úpravu měla i přístupová komunikace vedoucí k hlavnímu vchodu na severu. Po vybrání se ukázalo, že hnědé pruhy jsou zbytkem po dřevěných trámech tvořících původní schody. U severního vchodu byl k vnitřní straně kamenného portálku přichycen železný řetěz se svazkem klíčů obalených písčitolinitou korozní vrstvou. Bylo identifikováno pět klíčů s profilovanou bradou, kruhovým okem a dutým stvolem (obr. str. 100).
