## Ruzyně — architektura a dějiny jádra obce

Historické jádro někdejší vesnice Ruzyně patří dnes v Praze k nejzachovalejším souborům lidové architektury. Z toho důvodu se již dlouhou dobu uvažuje o jeho komplexní ochraně, zatím však s velmi omezenými výsledky. Příčinou je jak všeobecně nepříznivá situace památek lidové architektury, tak specifické problémy plynoucí ze střetu vesnického jádra s okrajem velkoměsta.

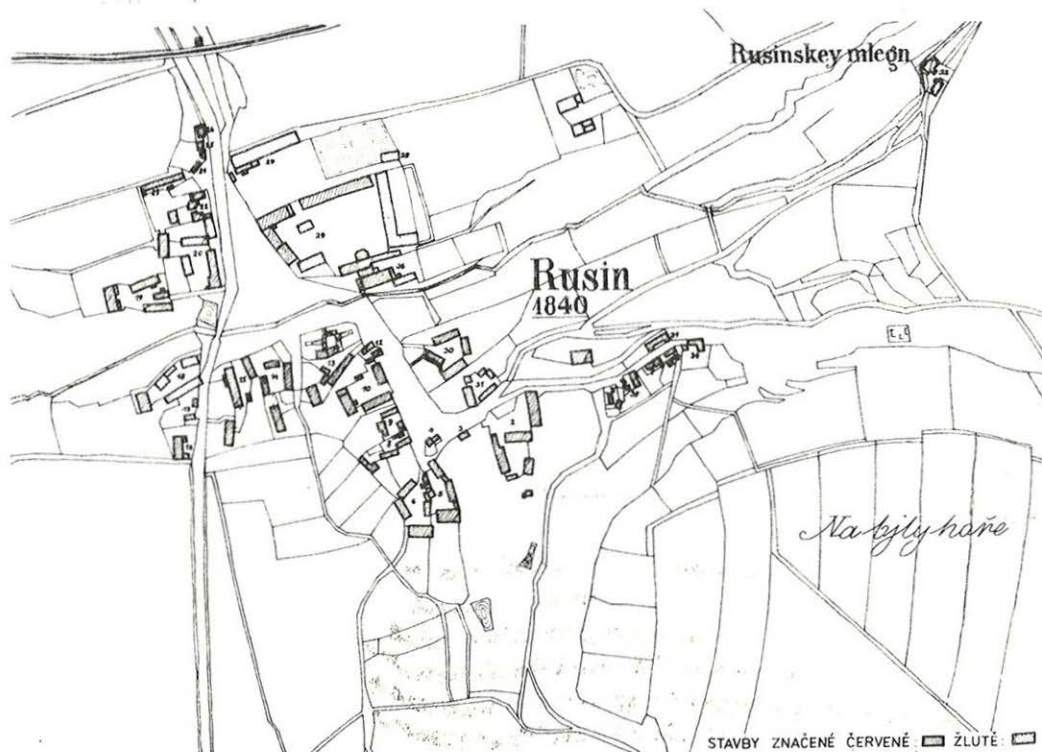
Ruzyně na mapě stabilního katastru z roku 1840.

Z předhusitské vsi, jak ji popisuje urbář, lze dnes s velkou pravděpodobností lokalizovat dvůr do míst dvora současného. Patrně se svými rozměry příliš nelišil ode dvora zachyceného mapou z roku 1798<sup>5</sup> a mapou stabilního katastru. Na těchto mapách má dvůr mírně kosoúhelníkový půdorys o straně dlouhé přibližně 150 m. Jako analogie se nabízejí bývalé klášterní dvory v Praze-Hostivaři<sup>6</sup> a v Dobrovízi (okres Praha-západ)<sup>7</sup> a ze vzdálenějších lokalit zaniklý dvůr plaského kláštera Třebekov.<sup>8</sup> I tyto dvory byly spojeny s opevněním podobně jako dvůr v Ruzyni. V Ruzyni lze tvrz umístit pravděpodobně<sup>9</sup> do nivy potoka na jižní stranu dvo-

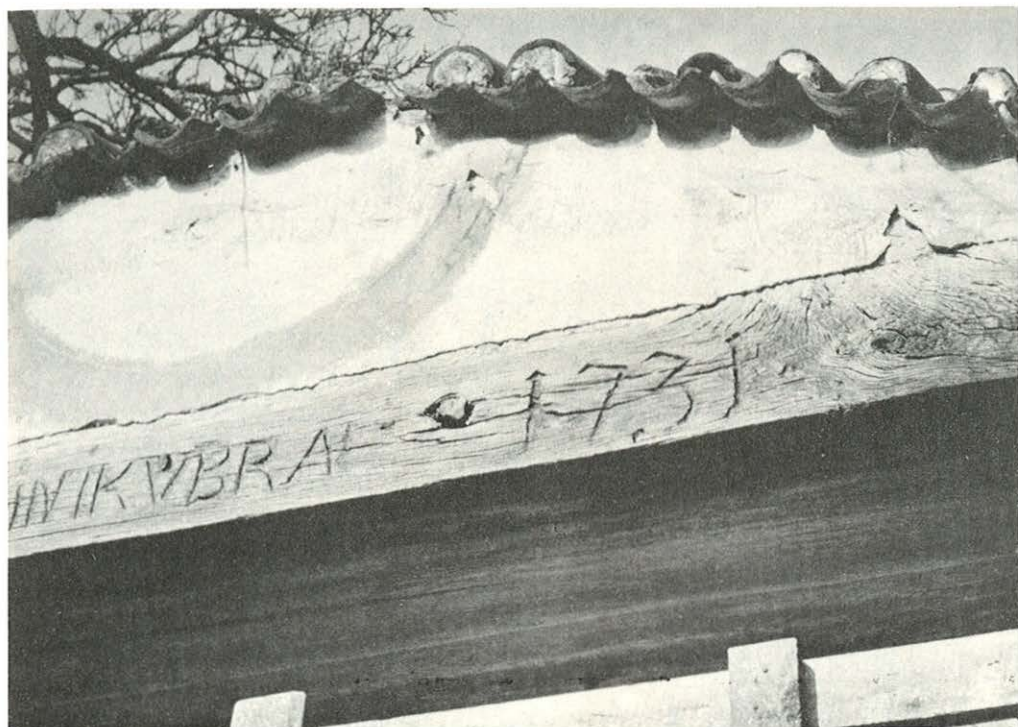
*Nápis s datováním 1731 na trámovém překladu brány do usedlosti čp. 15.*

Brána je zděná z lomového kamene, vjezdový oblouk je půlkruhově klenutý. Ukončena je valbovou, prejzy krytou stříškou na fabionové římse, uprostřed nad vjezdem segmentově zvednutou. Na trámovém překladu, vynášejícím štítový nástavec za vraty, je tesaný nápis

S N A K L A D E M   W A W R Z I N I   K U B R A   1 7 3 1

Nejstarší vročenou částí usedlosti je brána (1731) s výjimkou horní části, která je jistě mladší, z první poloviny 19. století. Datovaný trám tu však může být zabudován druhotně, umístění nápisu a datování může naznačovat i dodatečnou úpravu trámu. Stodola má jádro z poloviny 18. století. V první polovině 19. století se porušil severní štít; byl podepřen a horní část vyžděna z cihel s charakteristickými okénky. V této době byla stodola prodloužena k jihu. Také obytný dům má snad jádro z 18. století, jak se zdají nasvědčovat klenby středního dílu v přízemí. Prodělal však velkou přestavbu po požáru před polovinou 19. století. Možná teprve z této doby pochází klenba zadní světnice v přízemí a celé patro včetně krovu. Zaklenutí přední světnice je zřejmě z první čtvrtiny 19. století. Klasicistní je i dochovaná podoba klenutých chlévů, zčásti se starším obvodovým zdivem, patrným na západní straně. Nejjižnější širší díl je soudobý nebo o málo mladší, již bez návaznosti na starší zdivo. Nejstarší datovaný díl hospodářského stavení proti domu je klenutý prostor z první poloviny 19. století. Sklepy jsou zřejmě z 18. nebo první poloviny 19. století, sousedící chlévky se segmentovými klenbami ze druhé poloviny 19. století.

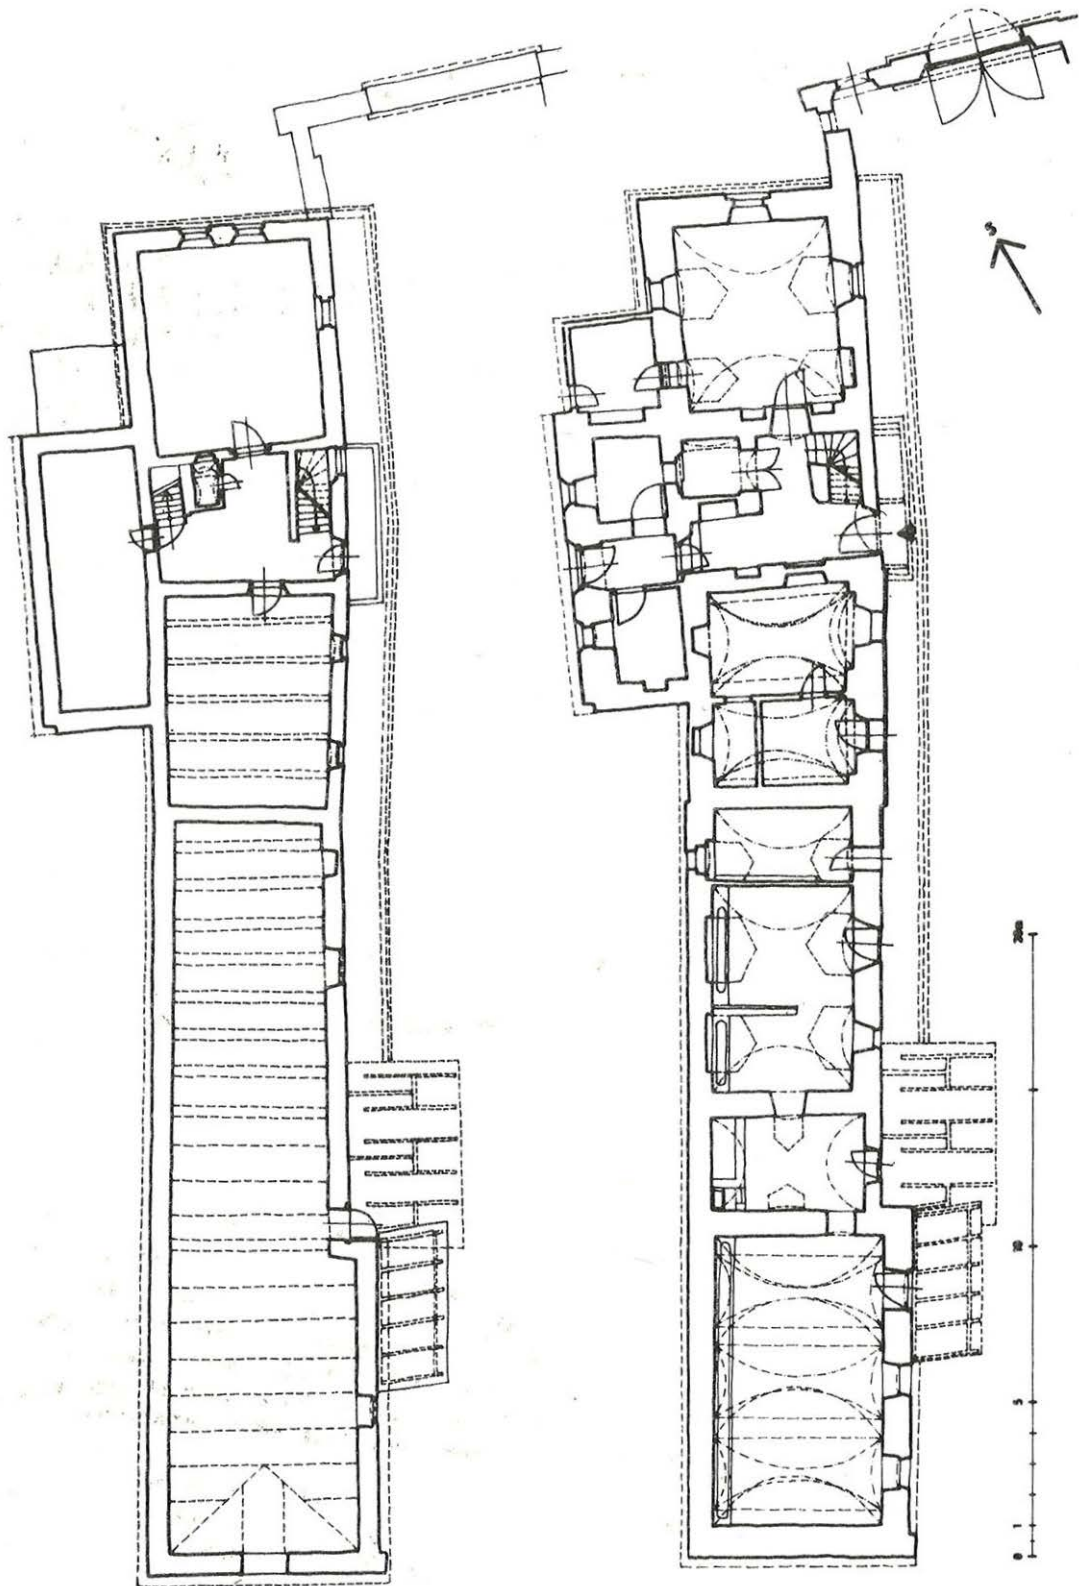
*Dům usedlosti čp. 15, půdorysy přízemí a patra (podle zaměření SÚPPOP).*

Obytné stavení je zděné, patrové, s valbovou, taškami krytou střechou, přetaženou na dvorní straně nad zápraží. Dispozice obytné části je trojdílná, klenutá v celém rozsahu. Síní je klenutá valeně s trojbokými výsečemi. V jejím koutě stoupá schodiště do patra, severozápadní roh vyplňuje černá kuchyně, vynášející zřejmě původně mohutnější komín. V zadní části síně je zčásti v nice ve zdi nádrž na vodu. Světnice je klenutá valeně s dvěma dvojicemi pěti-bokých výsečí; v zadní světnici, jejíž dvorní zeď je opěrákově rozšířená, jsou dvě plackové klenby za sebou. Ze zadní části síně se prochází do přízemního, pultově krytého přístavku za

Dispozice patra reprodukuje dělení přízemí. V síni a světnici je plochý omítnutý strop, v sýpkové komoře strop trámový. Na zadní straně dveří sýpky je malované datování 1848. V koutu síně je valeně klenutý prostůrek u komína (udírna?) a výstup na půdu. Na rubu dveří je malovaný nápis

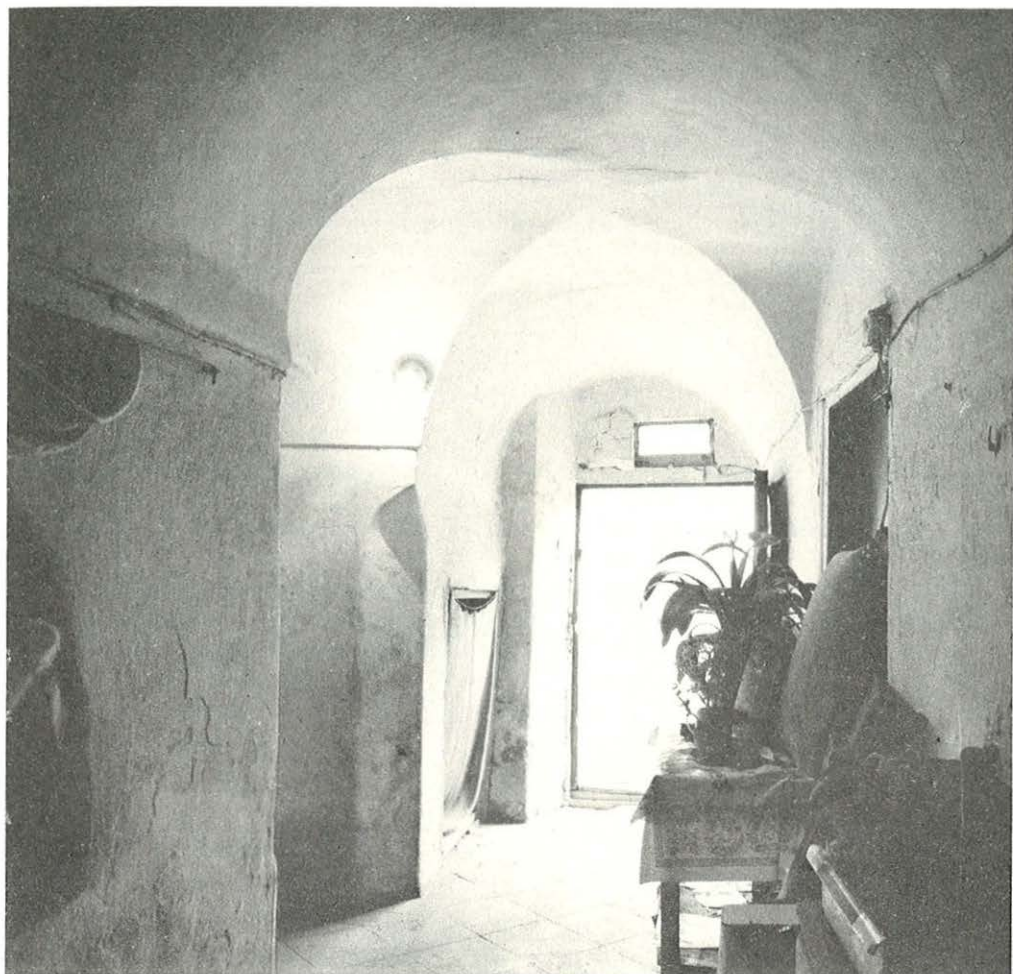
*Pohled ze zadní části síně ke vstupu do domu usedlosti čp. 15.*

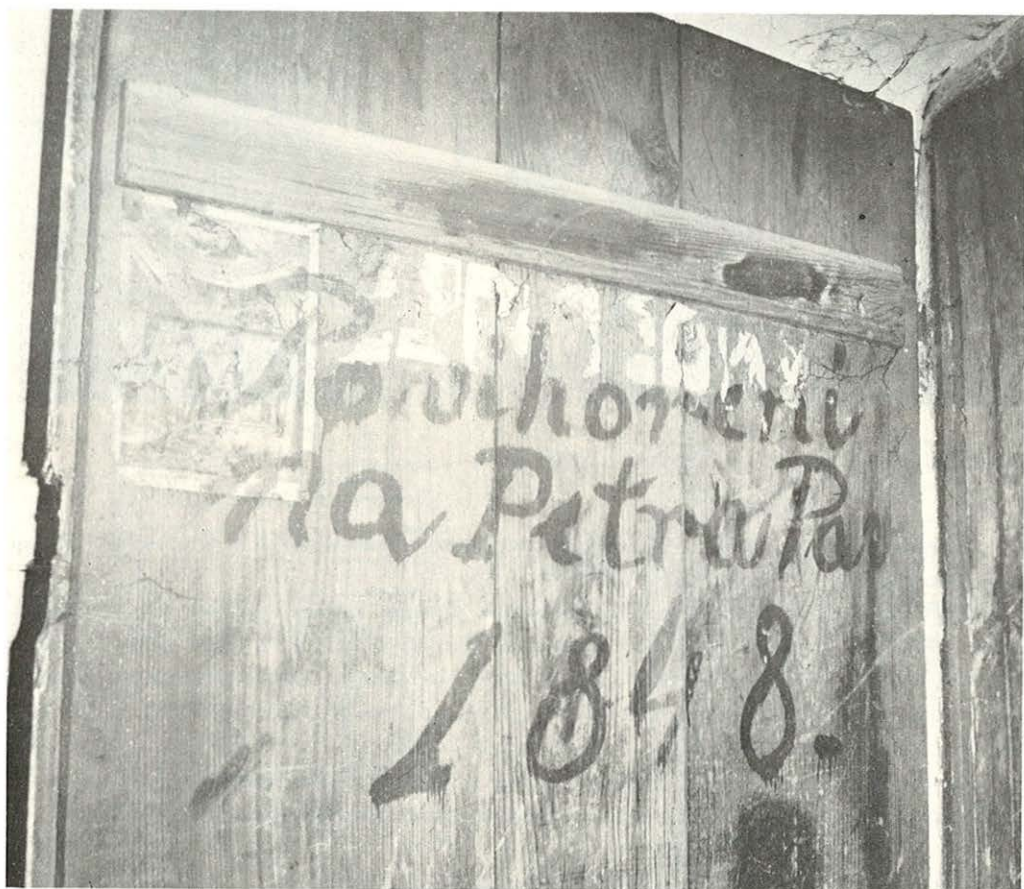
*Dům usedlosti čp. 15, nápis s datováním 1848 na dveřích v patře u schodů na půdu.*

Povihorení  
na Petra Pav  
1848

Začátek nápisu je psán přes tisk, připevněný na dveřích, který by tudíž měl být starší, resp. současný. Krov je hambalkový. V západní stěně síně se prochází do pultové střechy přístavku

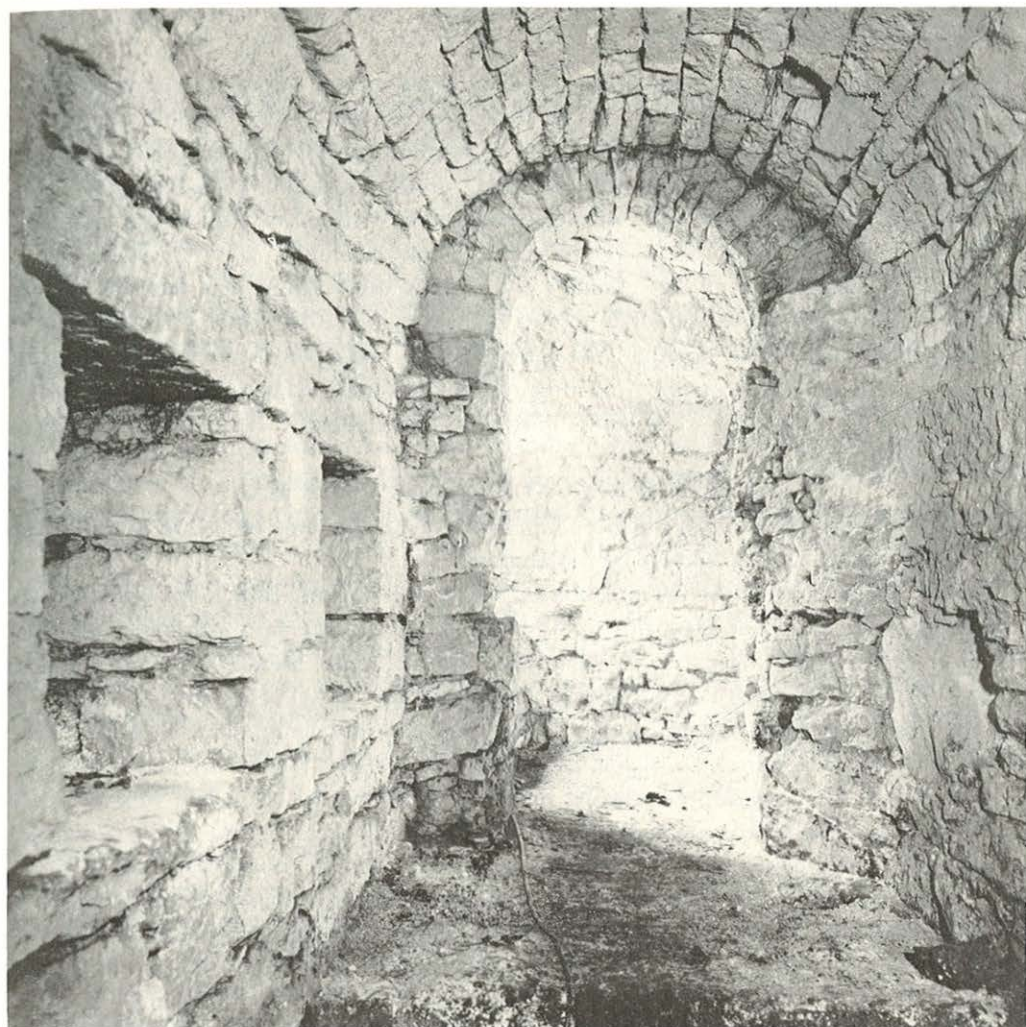
*Sestup ke sklepu v hospodářském objektu ve dvoře usedlosti čp. 15, ukázka typického opukového zdiva.*

Hospodářské stavení proti domu je vsazeno do svahu a má novodobou úpravu s nízkými pultovými střechami. Nejstarší dochovanou částí je prostor se dvěma plackovými klenbami. Novou zjednodušenou úpravu má i někdejší hospodářské stavení na jižní straně dvora, ve kterém jsou chlévky a sestup do sklepa. Sklep je z opuky (lomového zdiva, kvádrů a kvádrů). Sestup, chodbička se dvěma nikami i dva nepříliš velké sklepy mají valenou klenbu.

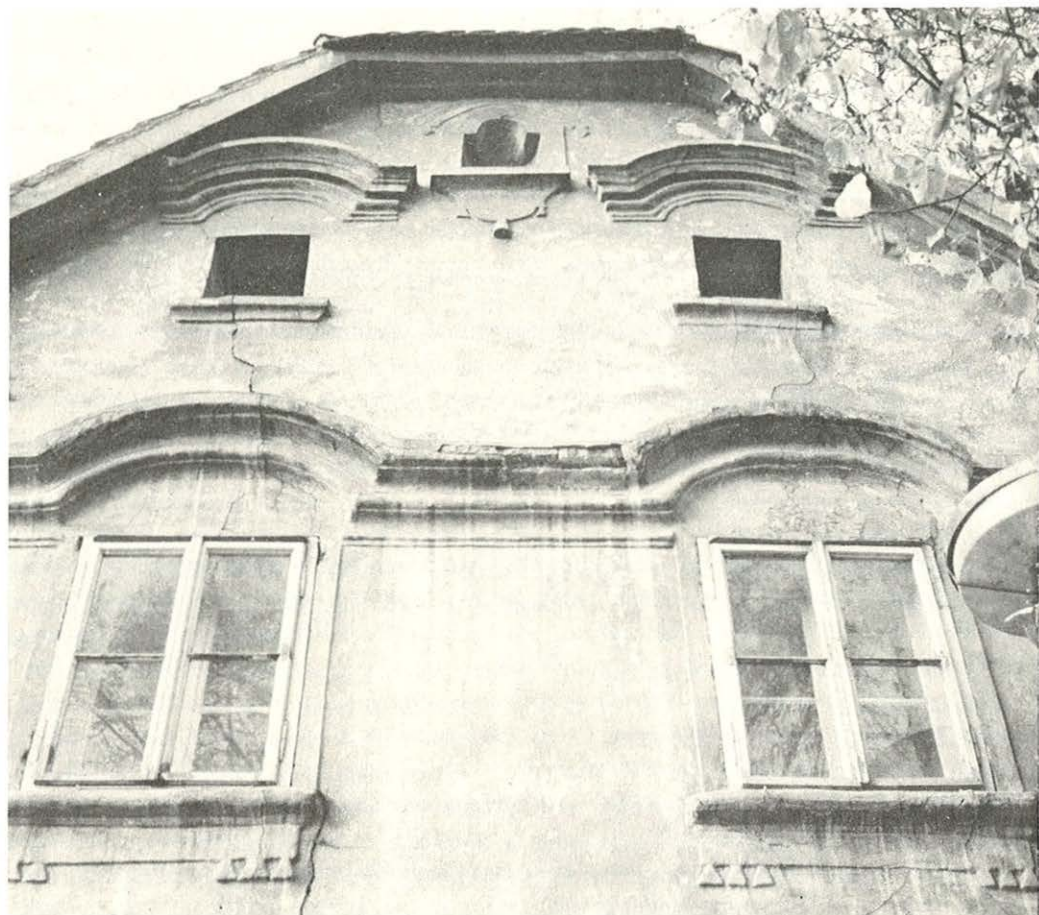
*Klasicistní štuková výzdoba návesního štítového průčelí domu usedlosti čp. 9 z první poloviny 19. století.*

V původní úpravě se dochovalo pouze návesní průčelí. Zbývající fasády mají jen fabionovou korunní římsu. Nároží návesního průčelí jsou zaoblená, svíraná dvojicí pilastrů, horizontálně pásováná. Není tu mezipatrová římsa. Obě okna v přízemí mají prosté ploché štukové šambrány, nad každým z nich je nadokenní římsa tvaru syrského oblouku s bohatým profilem. Okna v patře mají po stranách pásky, vybíhající z parapetní římsy, na níž jsou na každé straně tři kapky. Korunní římsa návesního průčelí je nad oknem poloelipticky zvednuta. Skládá se ze dvou výžlabků, mezi nimiž leží obloun. Ten na bočních průčelích tvoří vždy spodek fabionové římsy tak, že korunní římsa bočních průčelí je oproti korunní římsě štítového průčelí posunuta vzhůru o půl výšky této římsy. Ve štítu pod valbičkou je nika, završená odsazenou konchou. Štukovou šambránu lemuje nahoře oblý pásek, ukončený na koncích šťapci, pod parapetní římsou niky visí čabraka s trojicí šťapců. Dvě obdélná okénka ve štítě mají výžlabené parapetní římsy a nadokenní římsy tvaru syrského oblouku o stejném profilu jako u oken v přízemí.

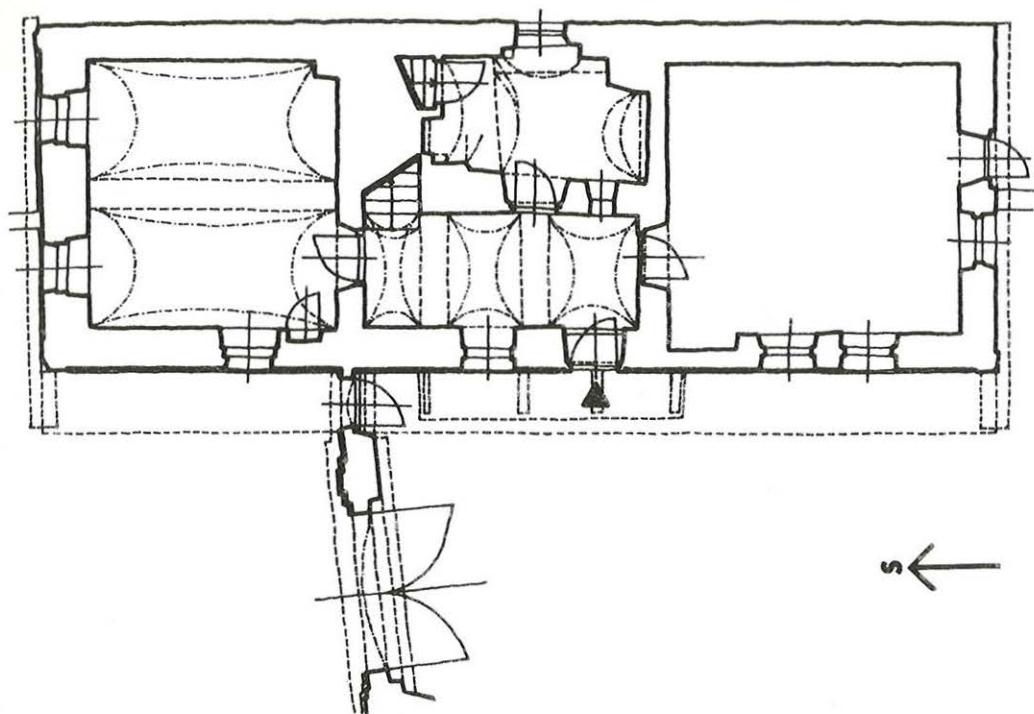
Půdorysy domů čp. 8 (dole) a čp. 5 (nahore), které dokládají typický způsob výstavby v první polovině 19. století (podle zaměření SÚPPOP).

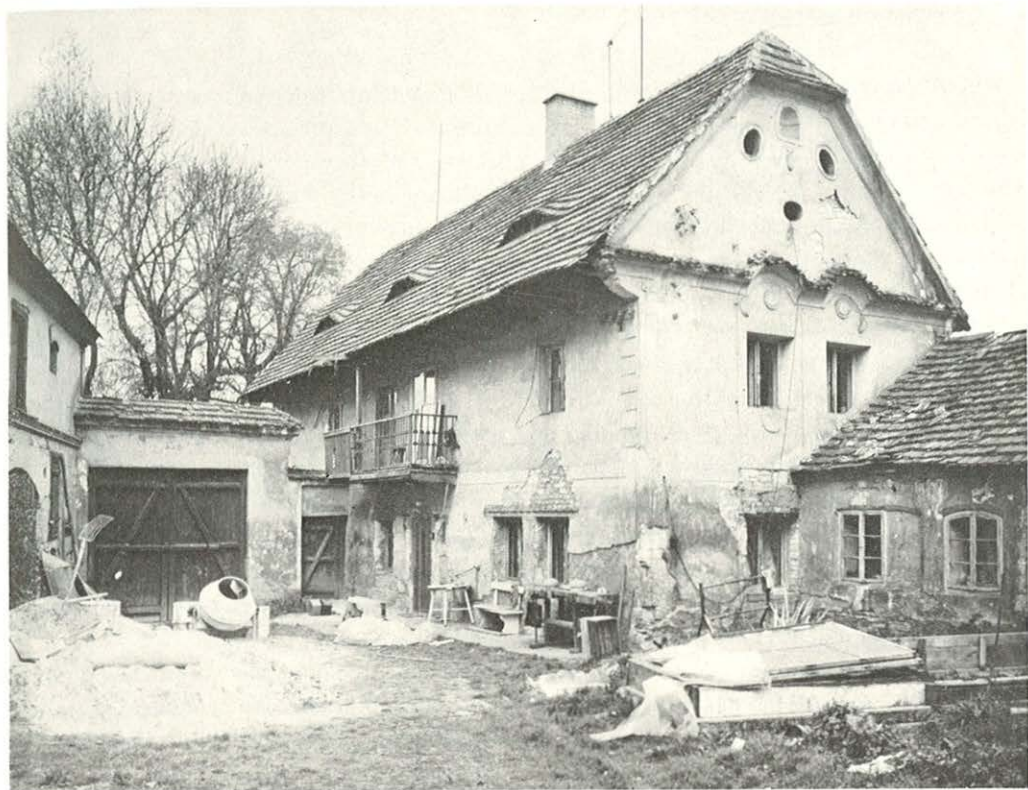
*Pohled ze dvora na dům usedlosti čp. 5.*

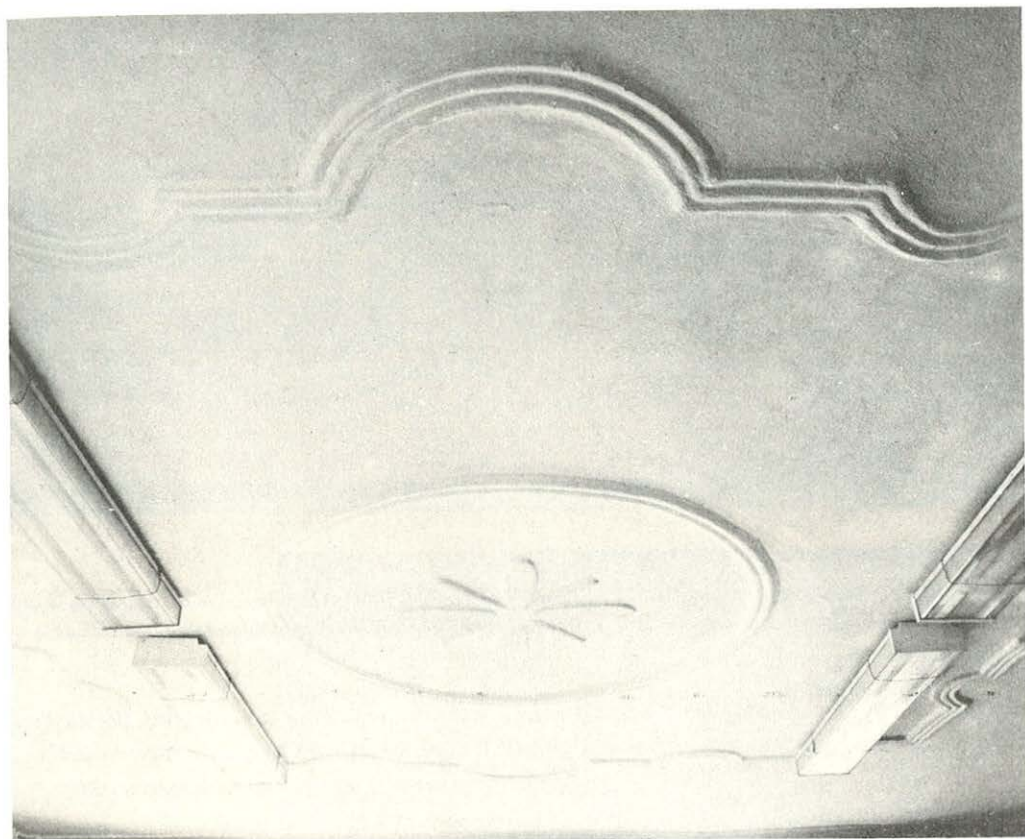
*Štuková výzdoba stropu v patře domu usedlosti čp. 18 ze začátku 19. století.*

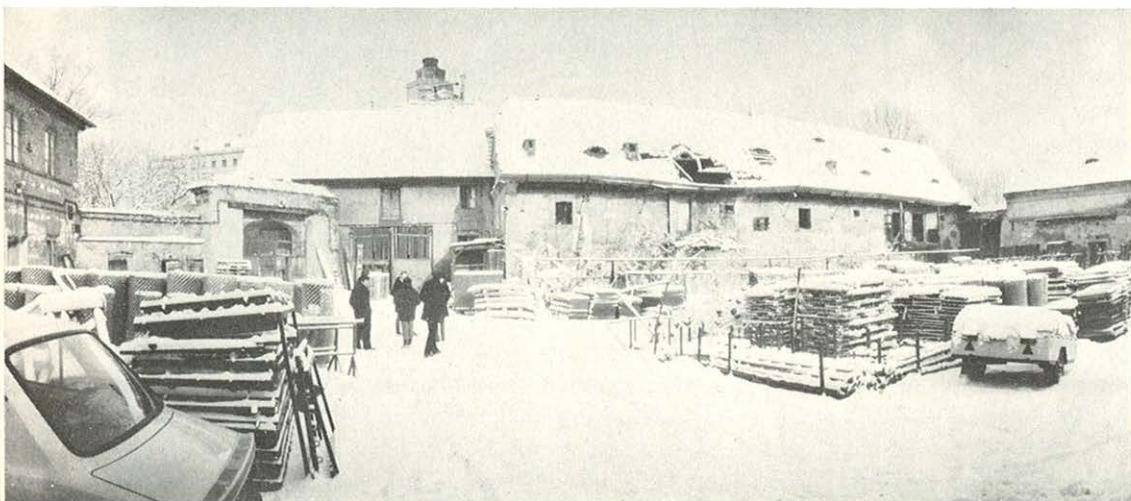
*Dvůr usedlosti čp. 30, pohled k severu. Vlevo mladší obytný dům z roku 1866, dále brána od návsi, v pravé polovině snímku bok zpustlého staršího domu z roku 1811. Budovy a dvůr slouží jako prodejní sklad železářské velkoobchodní firmy Rott.*

Starší z obou domů v usedlosti, devastovaný a ohrožený, nám nebyl zpřístupněn. Tato stavba z roku 1811 je popsána v Pamětní knize obce Ruzyně (1. díl, s. 195—197), kterou sepsal Josef Piskáček, rolník, radní a kronikář obce Ruzyně. Jsou zde i půdorysy přízemí a patra a přízemí po upravení chléva v roce 1866.

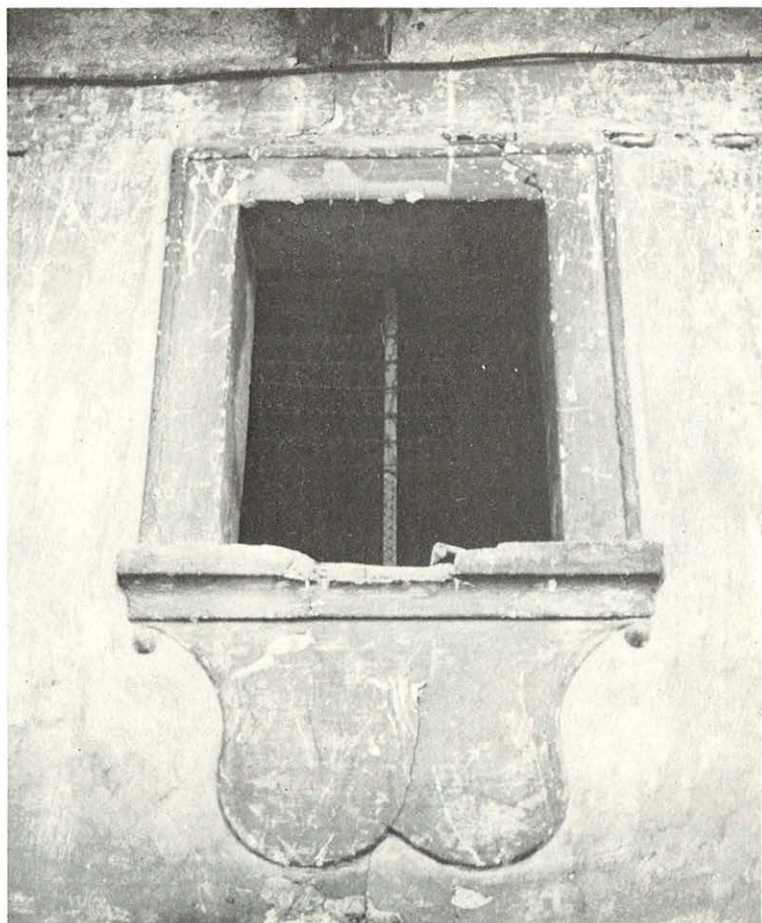
*Detail štukové výzdoby v patře hospodářské budovy ve dvoře usedlosti čp. 19 z první čtvrtiny 19. století.*

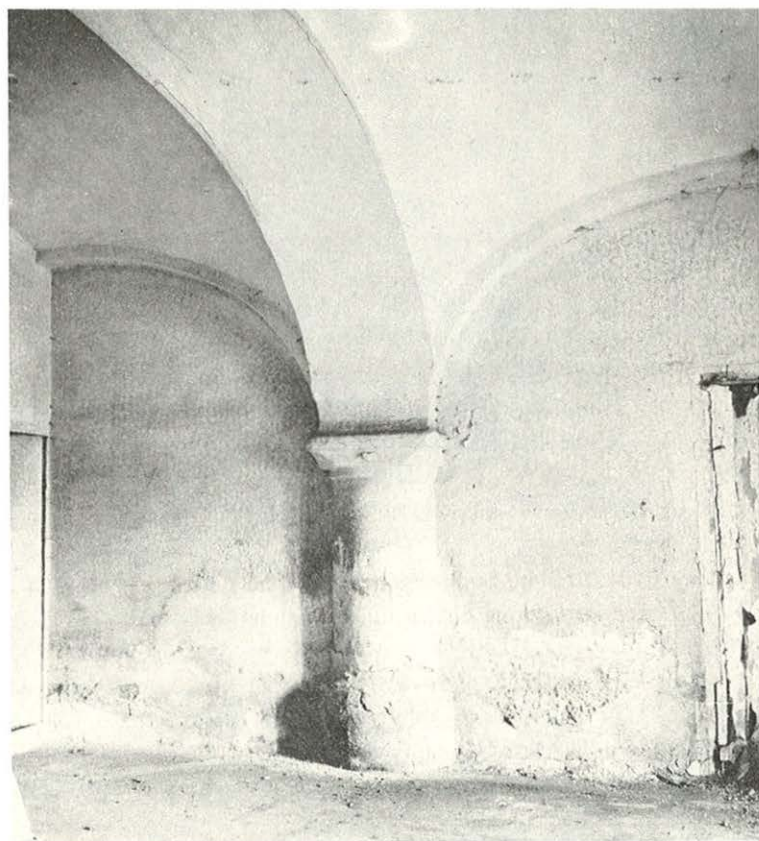
*Část dodatečně děleného dvoulodního klenutého prostoru bývalých stájí (dnes čp. 145) u zájezdní hospody čp. 20.*

Mimořádné místo mezi stavbami ve vsi zaujímá bývalá zájezdní hospoda čp. 20. Patrně ve třetím či čtvrtém desetiletí 19. století byl nově vystaven veliký patrový dům s cele zaklenutým přízemím s plackami, a v hostinské místnosti s valenou klenbou s pětibokými lunetami. Tato stavba byla postupně doplněna dvěma klasicistními maštalemi (dnešní čp. 12 a 145), klenutými plackami do dvoulodí se sloupy, a zřejmě i chlévem a stodolou.

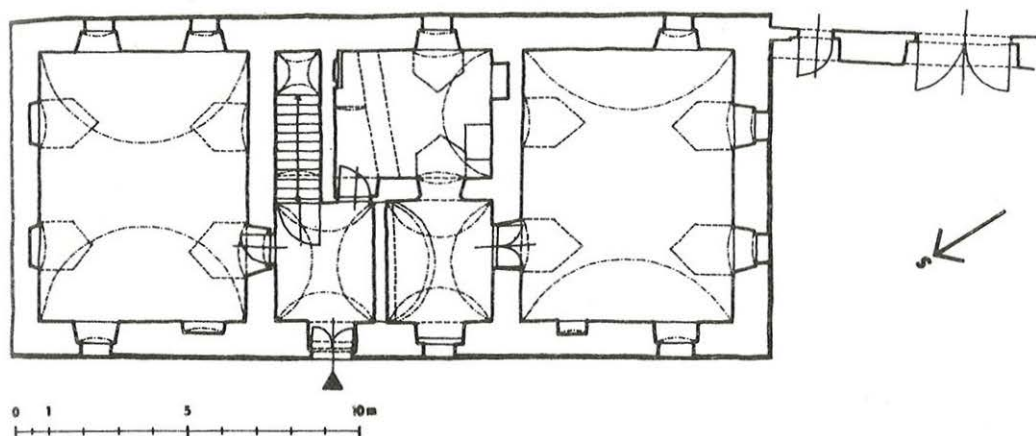
*Půdorys přízemí domu usedlosti čp. 10 z doby nedlouho před rokem 1840 (podle zaměření SÚPPOP).*

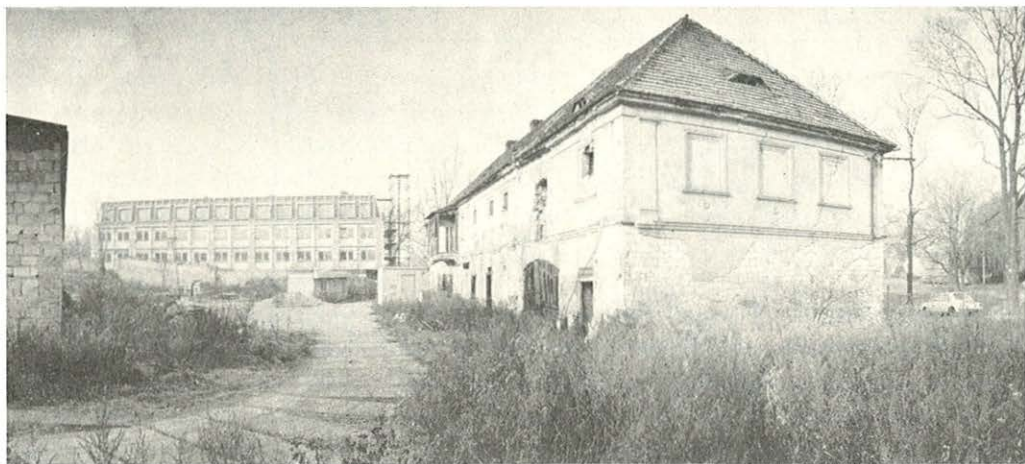
*Pohled od východu do dvora bývalé usedlosti čp. 13. Vlevo novostavba provizorního skladu, v pozadí novostavba v místě usedlosti čp. 14, z níž zbyla jen brána. Vpravo dům usedlosti čp. 13 z poloviny 19. století, od jehož památkové ochrany bylo upuštěno v roce 1985.*

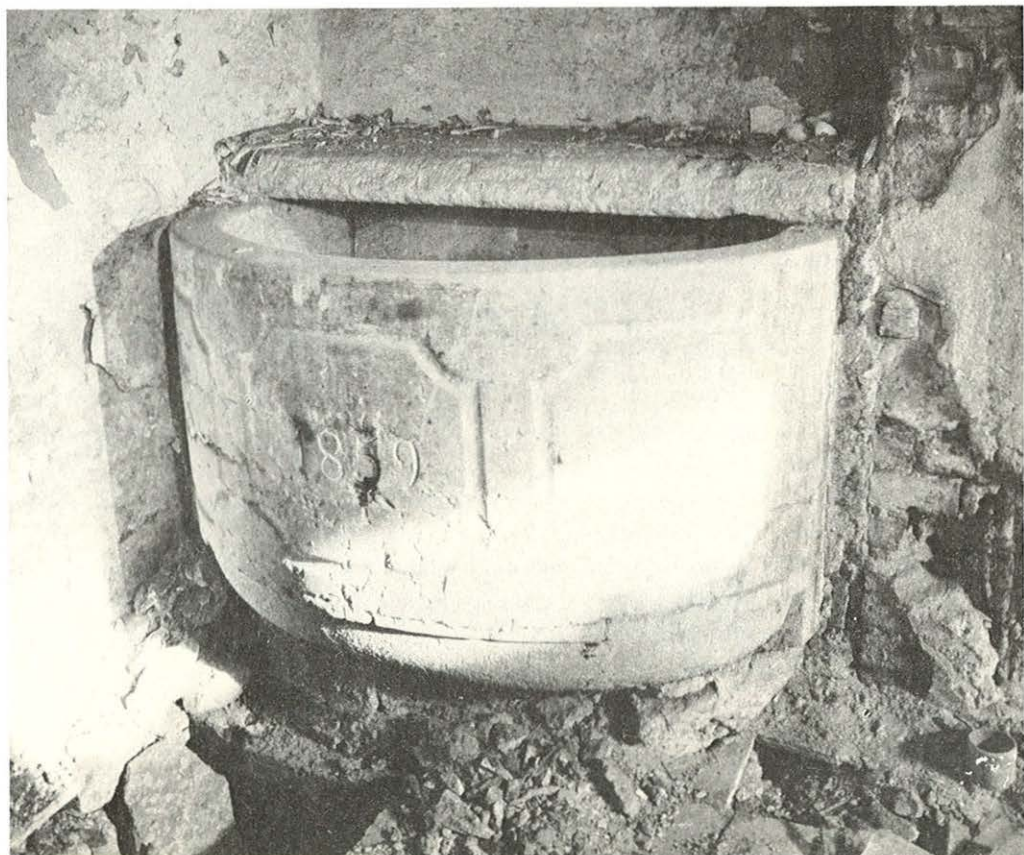
*Mramorová nádrž na vodu v síni domu bývalé usedlosti čp. 13 s datováním 1859.*

Jediná dochovaná budova usedlosti prošla přestavbou nedlouho po svém vzniku. Je to pozdně klasicistní stavba, datovaná na nádrži rokem 1859. Fasáda byla neomítaná, z pečlivě opracovaného opukového zdiva s cihlami v záklencích oken (patrně v přízemí). Pozoruhodné je setkání plackových kleneb s pasy a neckových kleneb s traverzami ve stejné době. V minimálním časovém odstupu bylo stavení prodlouženo k východu o kolnu klenutou plackami. Nelze vyloučit, že současně bylo zřízeno dnešní schodiště na sýpku. Přestavbu uzavřela úprava fasády. Slohový ráz popsané přestavby je pozdně klasicistní s některými eklektickými detaily (šambrány oken, konzoly pod balkónem) a konstrukcemi (neckové klenby, traverzy u balkónu).

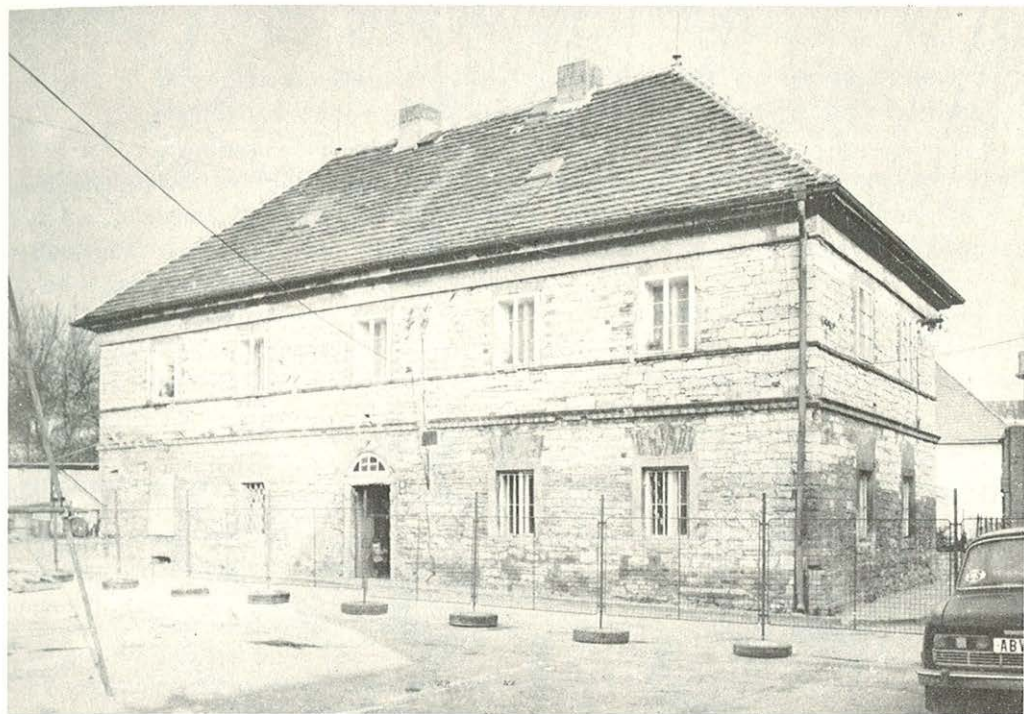
*Pohled ze dvora na vstupní průčelí domu usedlosti čp. 19 z poloviny 19. století.*

Patrový dům je zděný z opuky, v záklencích oken a římsách jsou cihly. Okna v přízemí mají štukové šambrány a pod korunní římsou je pás; jinak je stavení neomítané (štukové šambrány měla i okna v patře).

Do síně klenuté plackou ve středním dílu trojdílné dvoutraktově řešené dispozice se vstupuje mramorovým vstupním portálem s obloukovým nadsvětlíkem. Po levé straně síně je ve středním dílu ještě smíšenočaré vřetenové schodiště s profilovanými stupni. Na schodiště se

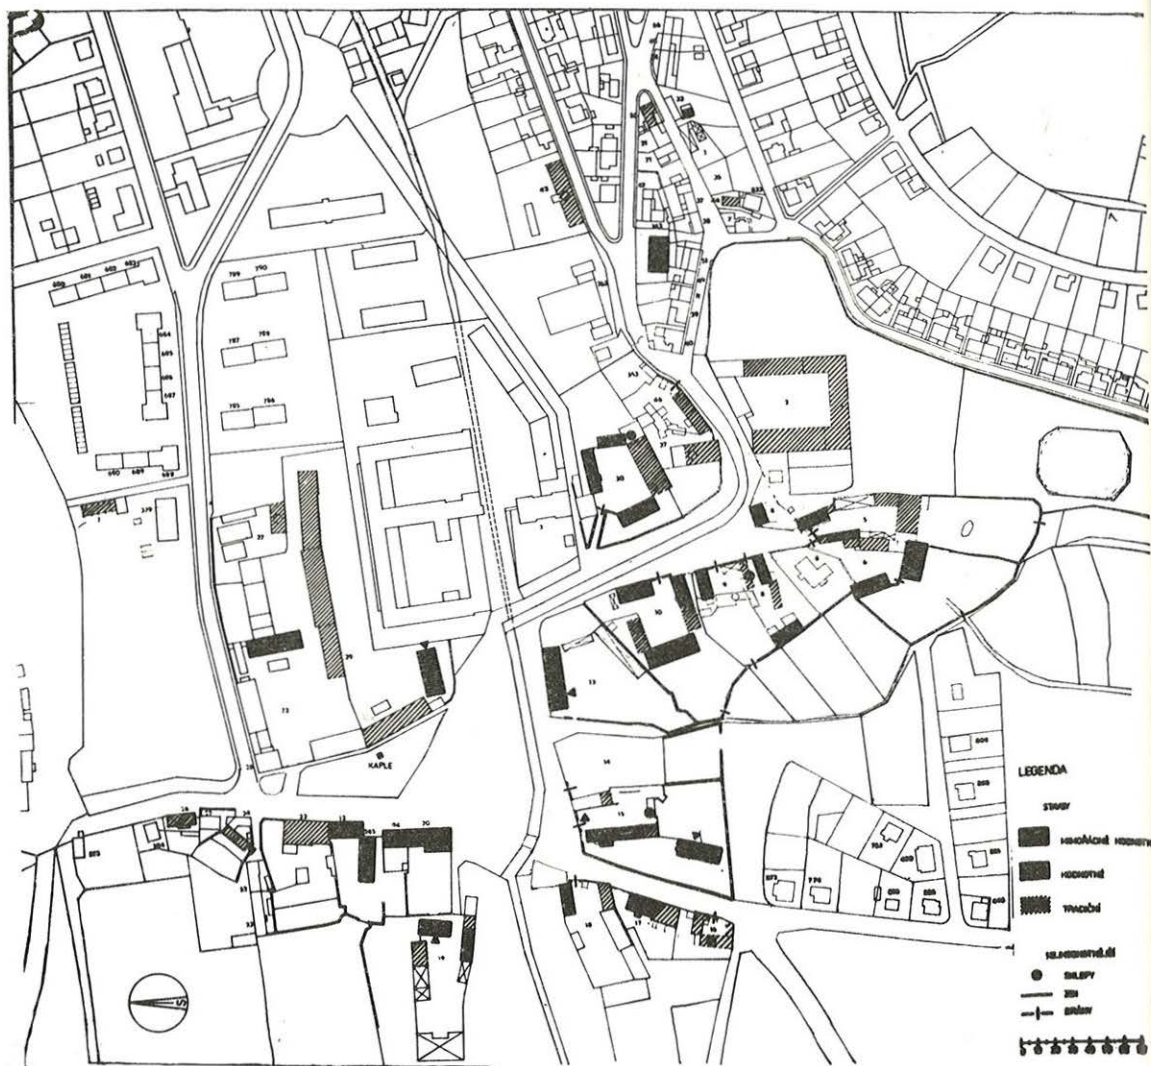
Ruzyně — historické jádro obce s vyznačením architektonického a památkového hodnocení.
