## K stavebnímu vývoji kostela Stětí sv. Jana Křtitele v Hostivaři

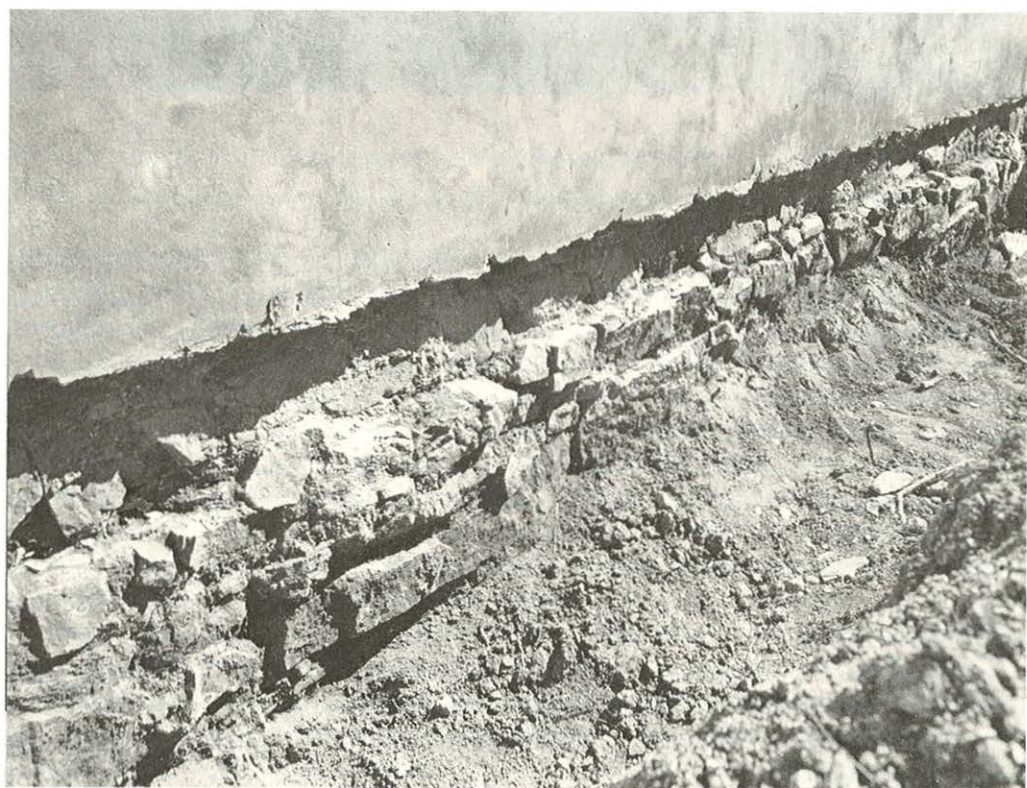
*Spodní partie lomového křemencového zdiva s mírně vystupujícím předzákladem ve střední části jižní stěny lodi kostela. Pohled od jihozápadu.*

lo zřetelně lomový charakter a rovněž v celé délce jižní stěny lodi se vyznačovalo jednotným průběhem bez vertikálních spár (obr. na s. 47). Celý výkop byl realizován v překopaném hrbitovném horizontu, v němž nebylo možné rozeznat odlišitelné vrstvy historického nadloží.

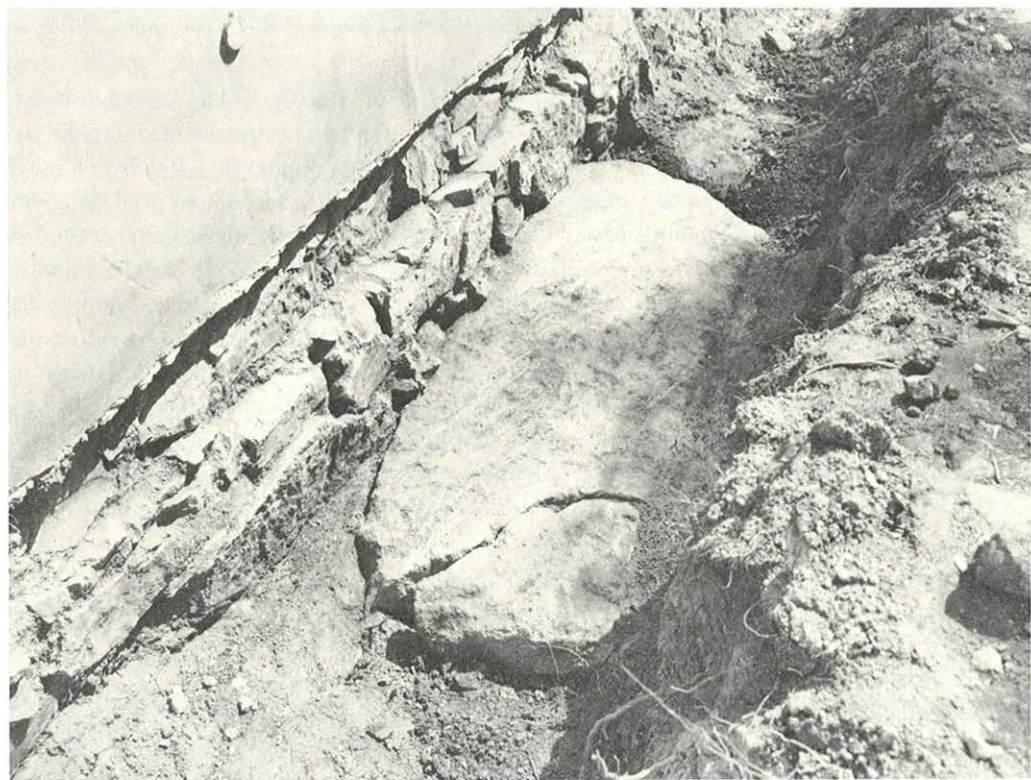
*Pískovcová náhrobní deska zasahující pod předzáklad jižní stěny lodi kostela. Pohled od jihozápadu.*

V rozmezí vzdálenosti 370—600 cm od jihovýchodního nároží lodi kostela byla na dně vyhloubené rýhy zachycena rozměrná deska z tmavého, do červena zbarveného pískovce. Její délka činila 226 cm, šířka kolísala mezi 70—80 cm a výška stoupala z 10 na 18 cm. Jihozápadní roh desky byl od zbylé části oddělen výraznou čerstvou prasklinou. Svou podélnou osou byla deska orientována téměř shodně s orientací kostela a její severní hrana ve větší části své délky zasahovala mělce pod lícovou partii předzákladu jižní stěny lodi. Povrch desky byl jen hrubě zarovnan a nebyly na něm zjištěny stopy po původním oprácvování či výzdobě. Rovnoběžné rýhy lehce odkloněné od podélné osy byly zcela nového původu a byly způsobeny mechanismem, který tuto část výkopu hloubil (obr. na s. 102). Dnešní úroveň terénu v místě desky dosahovala nivelety 243,50 m, rovina předzákladu 243,28 m a povrch desky 242,91 m n. m. Vzhledem k hmotnosti odkryté desky i s ohledem na to, že výkop hlouběji nepokračoval a tedy ji neohrožoval, byla deska ponechána na místě a pouze fotograficky a měřicky zdokumentována.

2. Dvě rozměrné pískovcové desky je možné interpretovat jako desky náhrobní. První z nich je zřejmě dochována ve svém původním uložení, čemuž nasvědčuje její orientace a je s největší pravděpodobností stratigraficky starší než stavba kostela. Kromě zřetelného, byť nehlubokého přesahování jižního lince předzákladu přes severní hranu desky, které by jen s největšími obtížemi mohlo vzniknout při dodatečném přiložení desky k odhaleným základům stavby, hovoří pro chronologickou prioritu desky i výškový rozdíl mezi jejím povrchem a úrovní předzákladu. Vzhledem k předpokládanému uložení náhrobní desky na povrchu tehdejšího terénu byl kostel stavěn až v době, kdy byla úroveň v inkriminovaném místě téměř o 40 cm vyšší. Druhá deska byla použita druhotně jako stavební materiál. Obě desky dokládají existenci pohřebiště v době před výstavbou dnešního kostela.

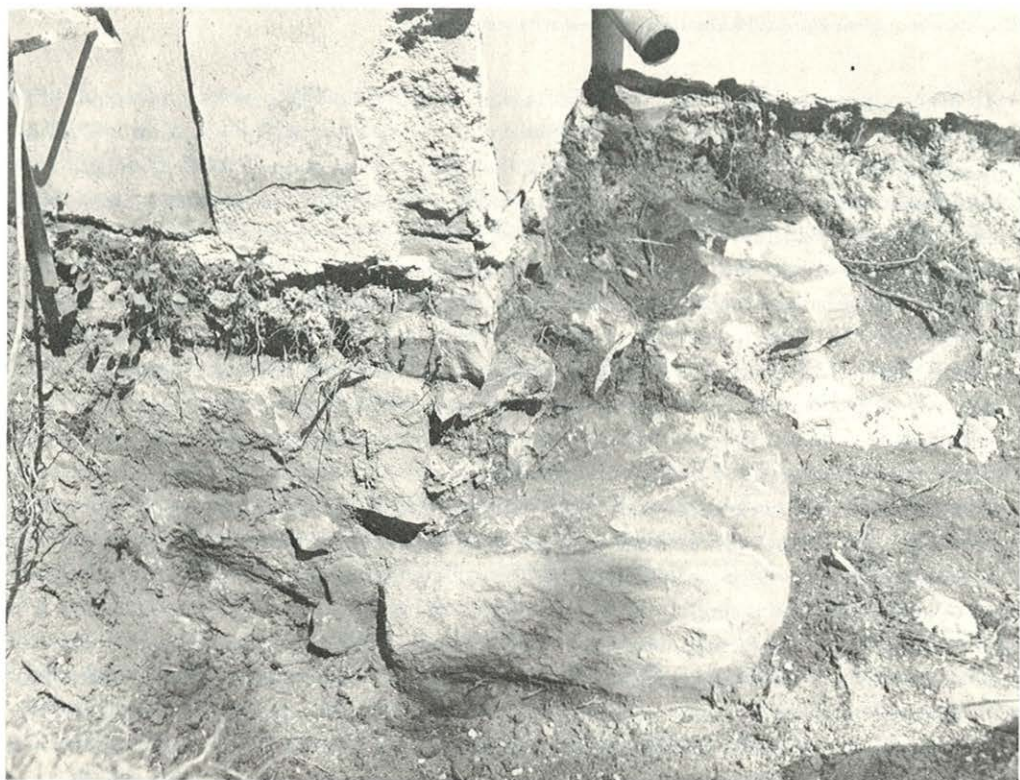
*Spodní partie jihovýchodního nároží lodi kostela s druhotně použitou pískovcovou náhrobní deskou. Pohled od jihovýchodu.*

Mezi jihovýchodním nárožím lodi kostela a jižním výběhem půlkruhové apsidy neodpovídaly základy stavby striktně nadzemnímu půdorysu. V základové partii, která šikmo nepravidelně přetínala nevelký výklenek mezi jižní částí východní štítové zdi lodi a jižním výběhem apsidy, byly použity rozměrnější lomové kameny a mezi nimi další mohutná pískovcová deska, tentokrát umístěná delší osou ve směru S—J (obr. na s. 103). Použitým materiálem v případě obou desek byl hrubozrnný železitý pískovec až slepenec, který může pocházet buď z těsného jihozápadního sousedství vsi nebo z míst vzdálených necelý kilometr východně od Hostivaře, kde se vyskytují denudační zbytky bazálních křídových sedimentů se souvrstvím železitých pískovců a slepenců. Nadzemní i základové zdivo kostela bylo tvořeno lomovými křemenci, pocházejícími zřejmě z nedalekých míst jejich výskytu, tvořících souvislý pruh, táhnoucí se jižně od lokality ve vzdálenosti cca 500 m.<sup>1</sup>

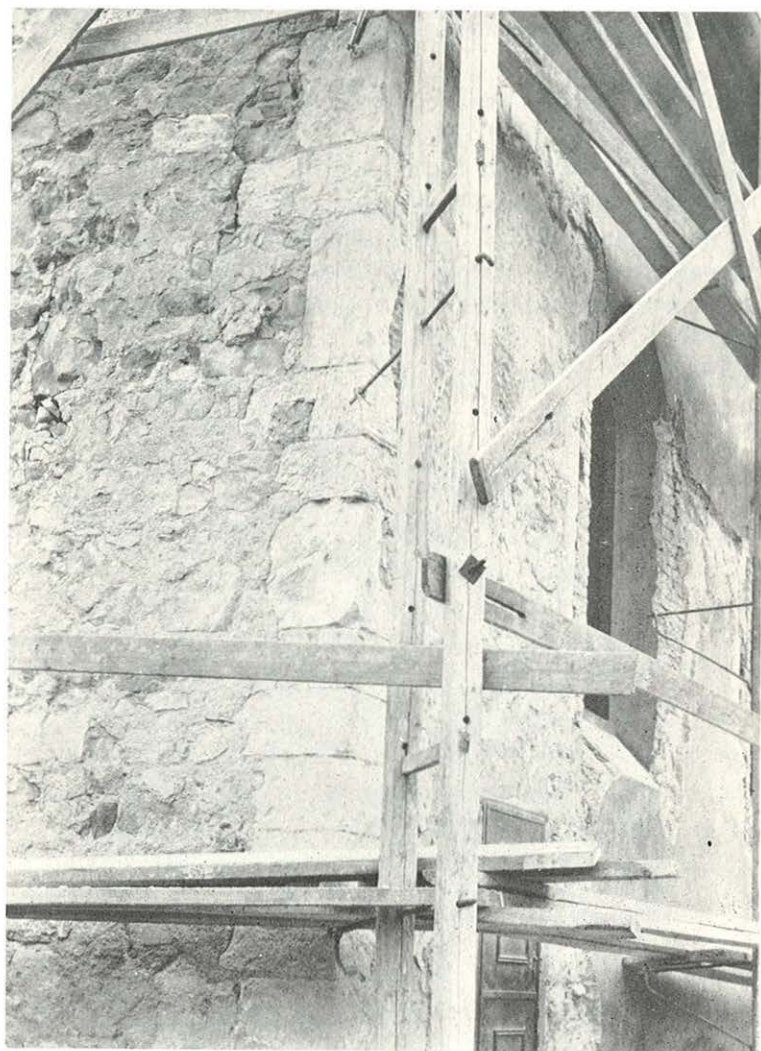
*Jihozápadní nároží lodi kostela s opukovým nárožním armováním. V pozadí patrná západní část opukového ostění prvního původního okna od západu na jižní stěně lodi. Pohled od jihozápadu.*

vodní interval byl asi pravidelnější než dnešní, v němž vzdálenost prostředních dvou oken je menší než jejich odstup od obou oken krajních. Nejblíže původnímu situování má třetí okno od západu, které zřejmě kompletně likvidovalo ostění svého předchůdce. Z prvního (obr. na s. 107) a druhého okna jsou zachována torza západní části ostění, ze čtvrtého východní. Horní partie vesměs chybí, jen u prvního a čtvrtého okna je možné sledovat lehké zakřivení, neumožňující však jednoznačně určit existenci hrotitého či půlkruhovitě oblouku. Špalety dnešních oken jsou bez výjimky z nízkých cihel a jejich poslední úprava souvisí s přestavbou

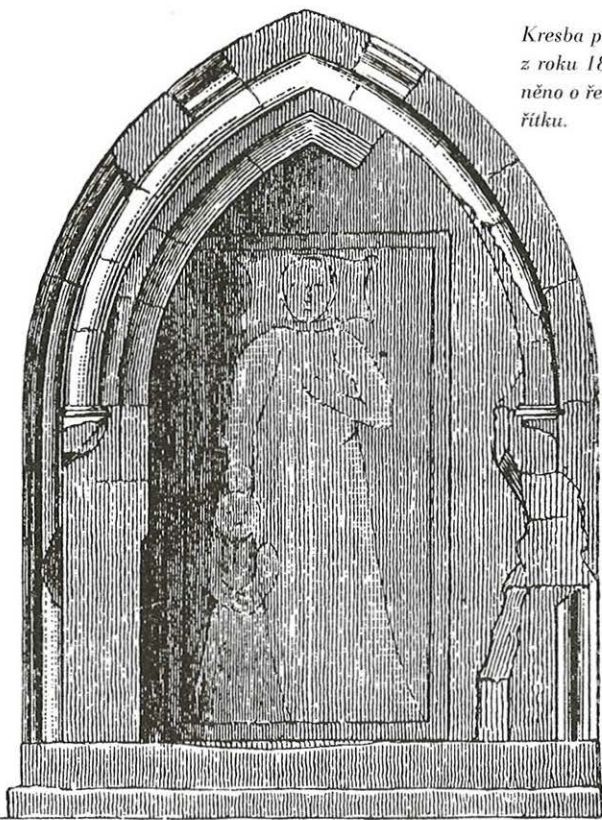
*Kresba původního portálu v severní lodi kostela  
z roku 1868 a řez profilací ostění. Vpravo dopl-  
něno o řez dnešní profilací ostění ve stejném mě-  
řítku.*

Věnujme nyní pozornost severnímu portálu (obr. na s. 109). Některé prvky jeho profilace, zejména masivní kulatý prut v pravoúhlém ústupku, svědčí pro jeho zařazení poměrně hluboko do 13. století. Nedůvěru ovšem vzbuzuje pravoúhlý zešíkmený sokl, z něhož profilace vyrůstá, a dokonalý stav portálu, nekorespondující s Baumovou informací o jeho značném narušení při opravě roku 1864. Důležitým pramenem pro posouzení otázky původnosti portálu je kresba, pořízená po jeho odhalení<sup>43</sup> a zobrazující jej v pohledu i řezu profilací (obr. na s. 108). Na první pohled je patrné, že kromě výrazného porušení se od dnešního stavu liší ve dvou základních prvcích. Profilace rámuje celý portál bez jakéhokoliv soklu a na ukončení svislé partie masivního prutu v ústupku spatřujeme zřejmě pozůstatky talířových prstenců nebo relikty krycích desek hlavic složitějšího tvaru. Z publikované kresby jasně vyplývá, že přinejmenším podstatná část dnešního portálu musela být vyměněna. Dnes osazený portál je vytesán z jemně slídnatého pískovce s proměnlivou zrnitostí, v němž jsou rovnoběžně uloženy partie jemnozrnné a hrubozrnnější, které se nepravidelně střídají. Ve stejném směru v něm probíhá rezavé šmouhování od vysrážených kyslíčníků železa. Všech 22 použitých pískovcových bloků představuje zcela totožný materiál, který se odlišuje od pískovce či slepenice dvou nízkých stupňů, na kterých portál spočívá. V jejich případě jde u spodního stupně o tmavorudě zbarvený železitý slepenec a u horního stupně o železitý pískovec obdobného odstínu. Materiál stupňů koresponduje s nalezenými náhrobními deskami a patrně pochází jako ony z nejbližšího okolí obce, zatímco pískovec použitý na portálu má svůj původ v poněkud větší vzdálenosti a jeho nejbližší možný výskyt lze předpokládat v okolí Hloubětína.<sup>44</sup> Při podrobném porovnání těch nemnoha partií portálu, které na Baumově kresbě zachovávají kompletní profilaci s ostatními částmi dnešního portálu, nebyly zjištěny žádné rozdíly v použitém materiálu a naopak konstatovány stopy po opracování tímž kamenickým nástrojem. Z těchto důvodů je třeba celý portál označit za ne zcela přesnou repliku portálu původního.<sup>45</sup> Při úvahách o stáří památky pak je nutné vycházet z Baumovy kresby. Sloupek v pravoúhlém ústupku mohl být i volný, rozsáhlé narušení spodních partií portálu nedovoluje řešit otázku podoby patky, kterou je možné předpokládat.<sup>46</sup> Portál lze zařadit do skupiny, kterou Václav Mencl označuje za cistercký typ portálu, který se kolem poloviny 13. století vyskytoval v téměř celých Čechách.<sup>47</sup> Nejbližší analogii profilace patrně představuje portál kostela sv. Voršily v Újezdci u Bělčic, datovaný do 40. let 13. století.<sup>48</sup>

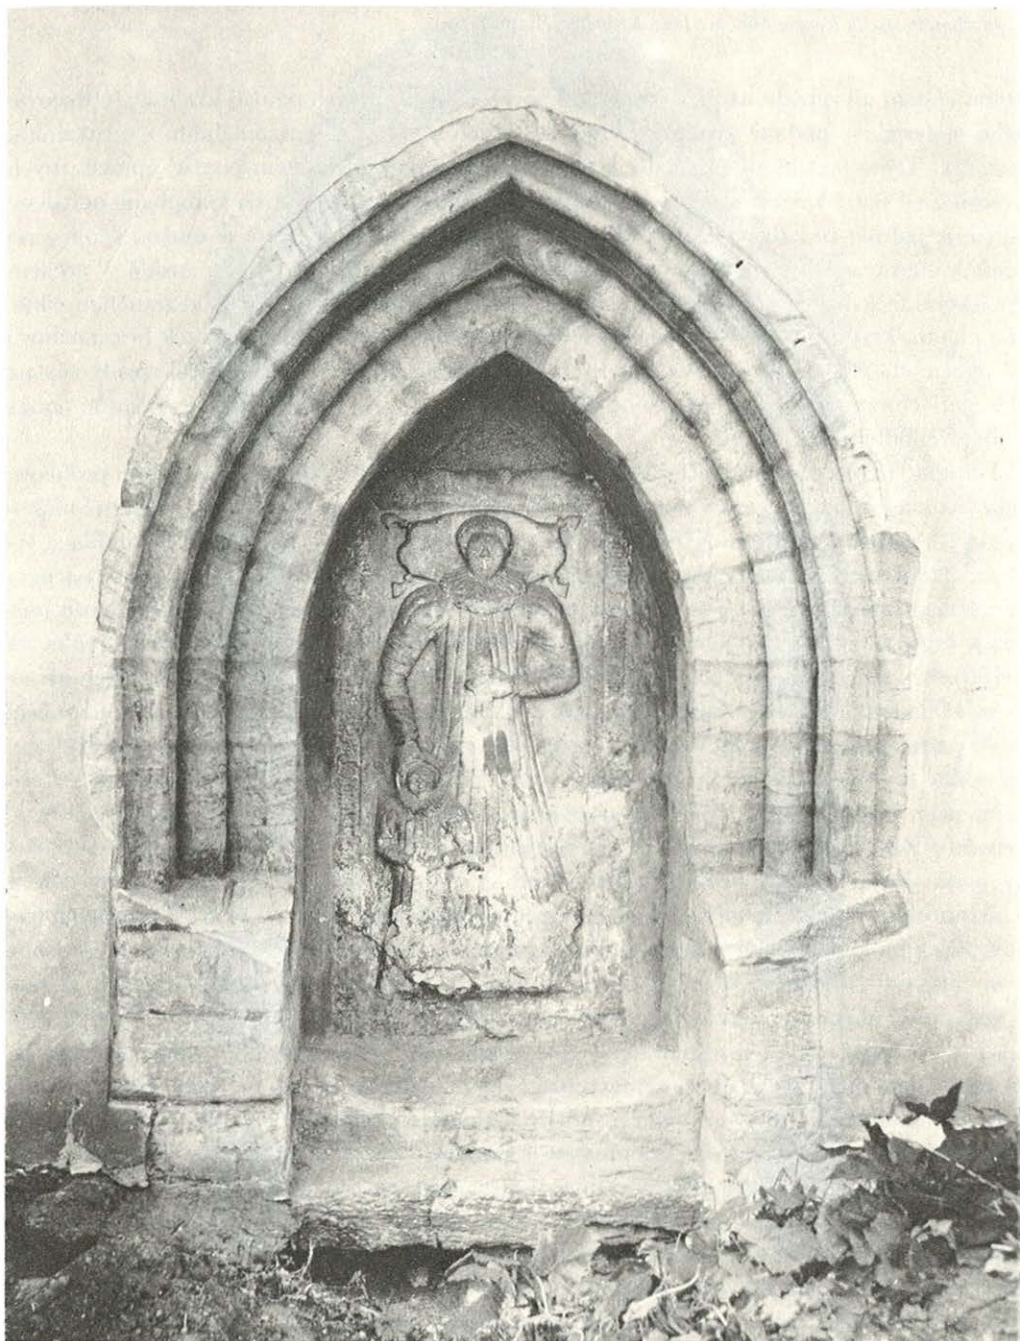
*Dnešní stav pískovcového portálu v severní lodi kostela se zazděnou renesanční náhrobní deskou. Pohled od severu.*

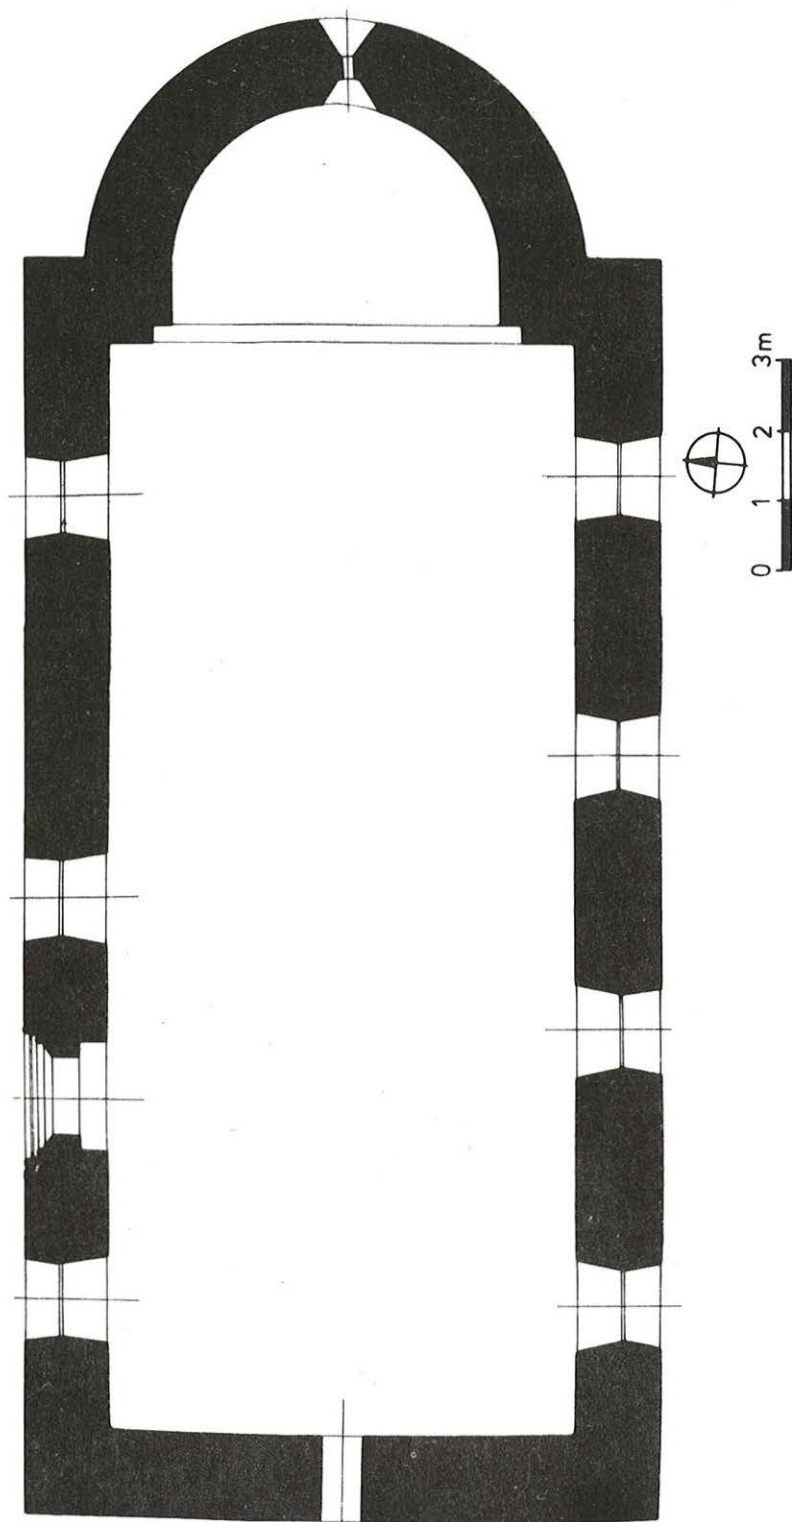
*Rekonstruovaný půdorys kostela v době kolem poloviny 13. století.*

Shrneme-li naše poznání kostela Stěti sv. Jana Křtitele v Hostivaři, je nutné tak učinit odděleně pro jeho dvě základní části. Rozměrná obdélná loď před námi zřetelně vystupuje jako nekomplikovaná stavba vyzděná z místních křemenců lomového charakteru, doplněná v exponovaných partiích pečlivě opracovanými opukovými kvádry. Ty tvoří všechna nároží lodi, triumfální oblouk mezi lodí a apsidou<sup>50</sup> a rámuji i veškeré odkryté starší okenní otvory. Máme tím na mysli vnitřní ostění dnes zazděného okna v ose západního štítu lodi i fragmenty oken v jižní stěně. Na základě fotografií č. 386 a 391, které je možné sesadit v jediný záběr, zaznamenávající celou jižní fasádu, lze (za předpokladu pravidelného uspořádání) rekonstruovat šířku původních oken a jejich rozmístění. Jednotlivá okna byla patrně 120 cm široká a interval mezi nimi činil přibližně 270 cm, krajní okna byla vzdálena od obou nároží asi 250 cm. Jejich špaleta byla pravděpodobně jen mírně zešíklá. Na rozdíl od jižní fasády nemáme u severní žádný spolehlivý doklad o původních okenních otvorech. Pouze fakt, že v jižní stěně okna respektují počet a rámcově i umístění oken původních, dovoluje vyslovit jinak nepodloženou domněnku, že tomu tak bylo i ve stěně severní a předpokládat zde tři okenní otvory zhruba na místě dnešních. Vstup do kostelní lodi je možné ztotožnit s hrotitým portálem, jehož původní podoba spolu se způsobem zdění a značnými rozměry stavby dovoluje zařadit vznik lodi do doby kolem poloviny 13. století.<sup>51</sup> Této dataci by odpovídala i strmější forma obou štítů, dodatečně snížených za úprav v roce 1864. Polopilíře v západní části interiéru objektu mohou rovněž pocházet z uvedeného období a v tom případě by dokládaly existenci empor. Ověření stáří této partie stavby by bylo možné jednak stavebně historickým průzkumem polopilířů, jednak archeologickým výzkumem, zaměřeným na zjištění existence předpokládané střední podpory empory (obr. na s. 111).
