## Obnova historické budovy Staroměstské radnice

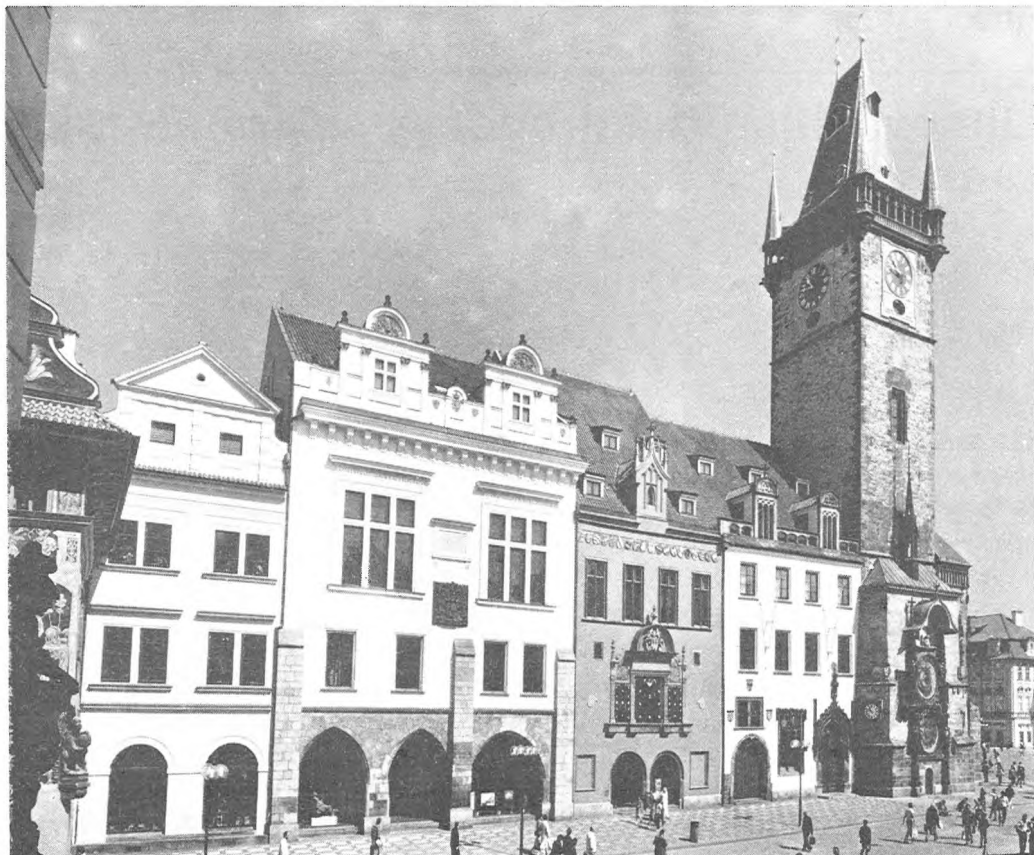
*Staroměstská radnice po opravě roku 1988. (T. Binková)*

Dalším z havarijních problémů, vyžadujících podle generelu přednostní vyřešení, byla oprava pláště věže a celé východní části budovy včetně orloje, kaple a statického zabezpečení Sprengerova torza. Akce skončila na přelomu roku 1987–1988.

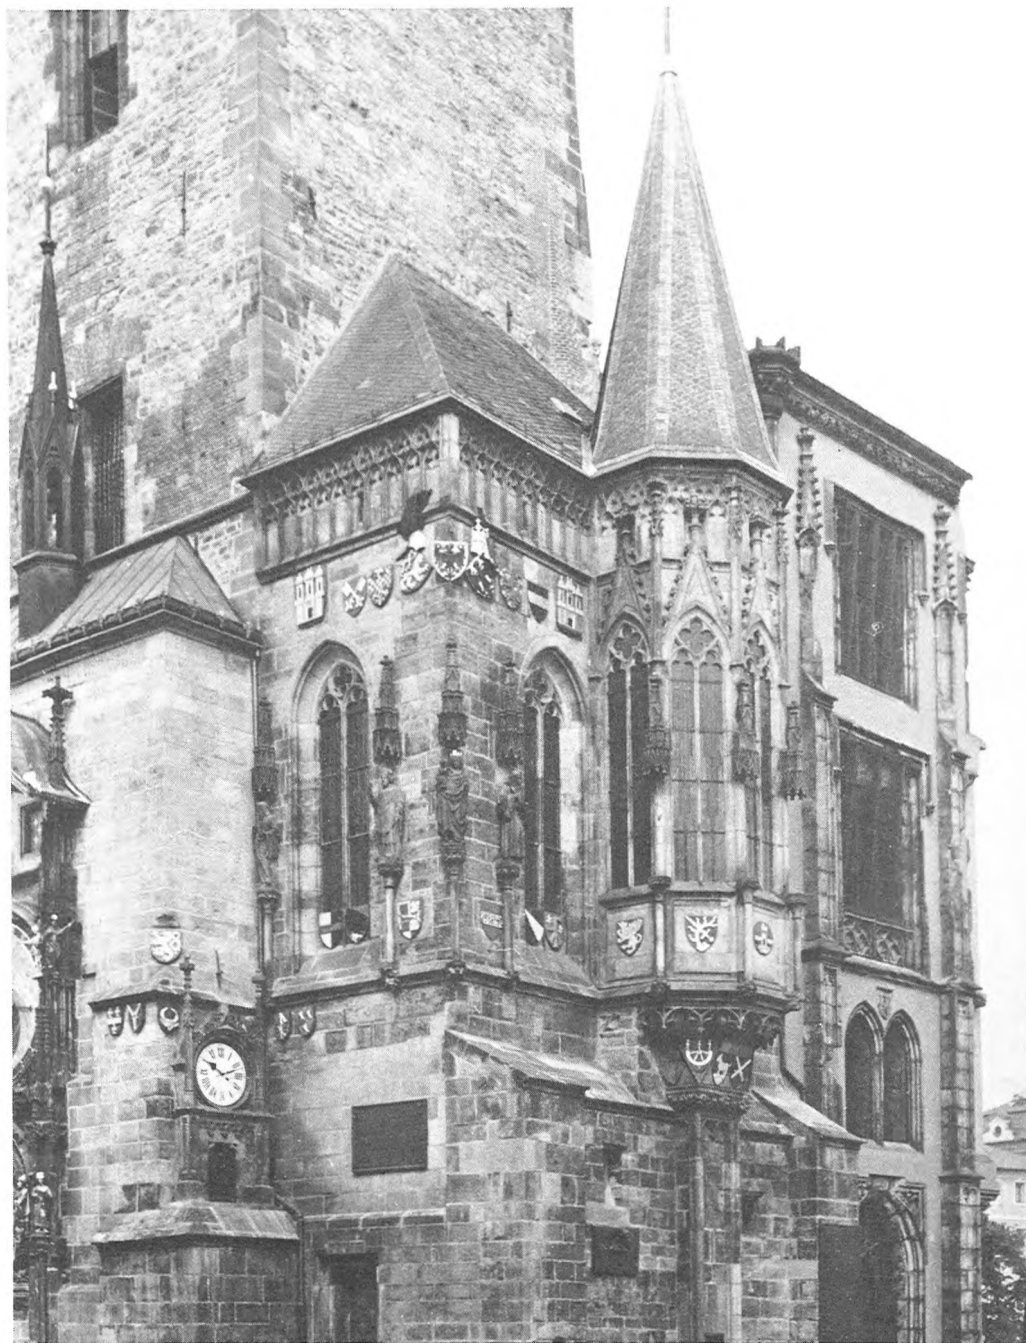
*Část lucemburské radnice po opravě r. 1988. (T. Binková)*

níků způsobily, že výměna kamenného obkladu byla proti původním předpokladům značně omezena. Největší rozsah plomb si vyžádala výměna cihelných zazdívek z opravy 1945, povrchově upravených cementem do spárořezu.

Vzhledem k pokračujícímu rozpadu pískovcového soklu vzlínající spodní vodou a solením chodníku byl sokl přestavován, za ním byla vytvořena dutina a zajištěn přívod a odvod vzduchu. Vlastní zdivo bylo z velké části opatřeno hydroizolační clonou.

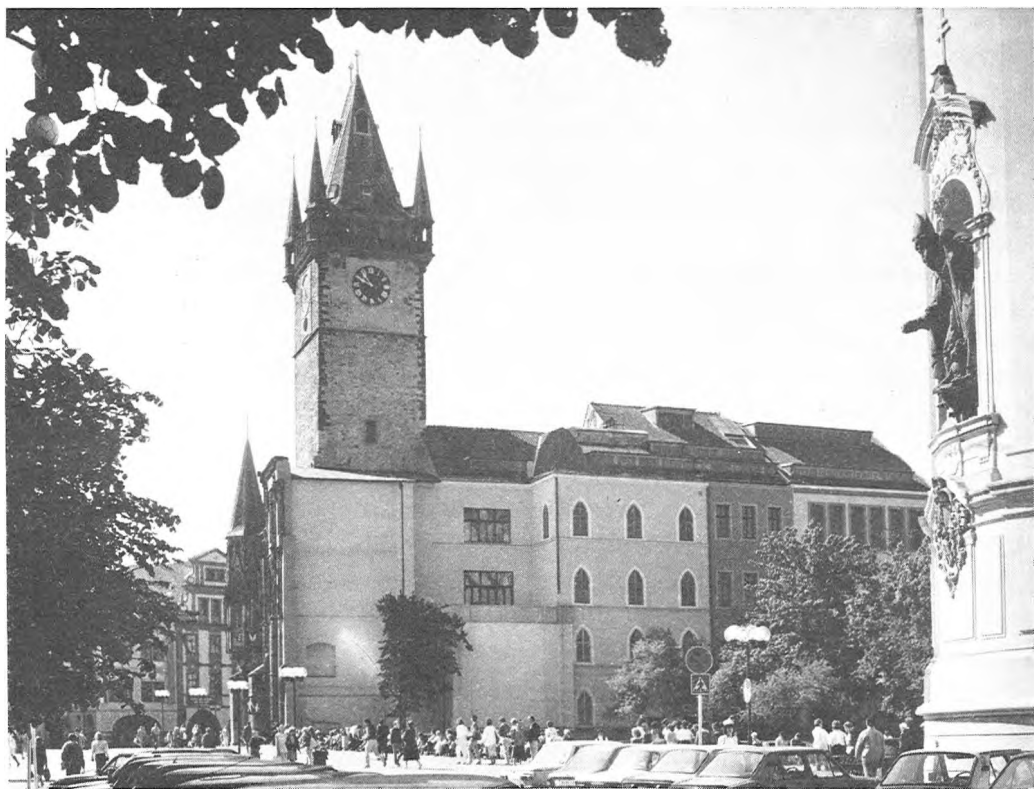
*Severní průčelí Staroměstské radnice po opravě r. 1988. (T. Binková)*

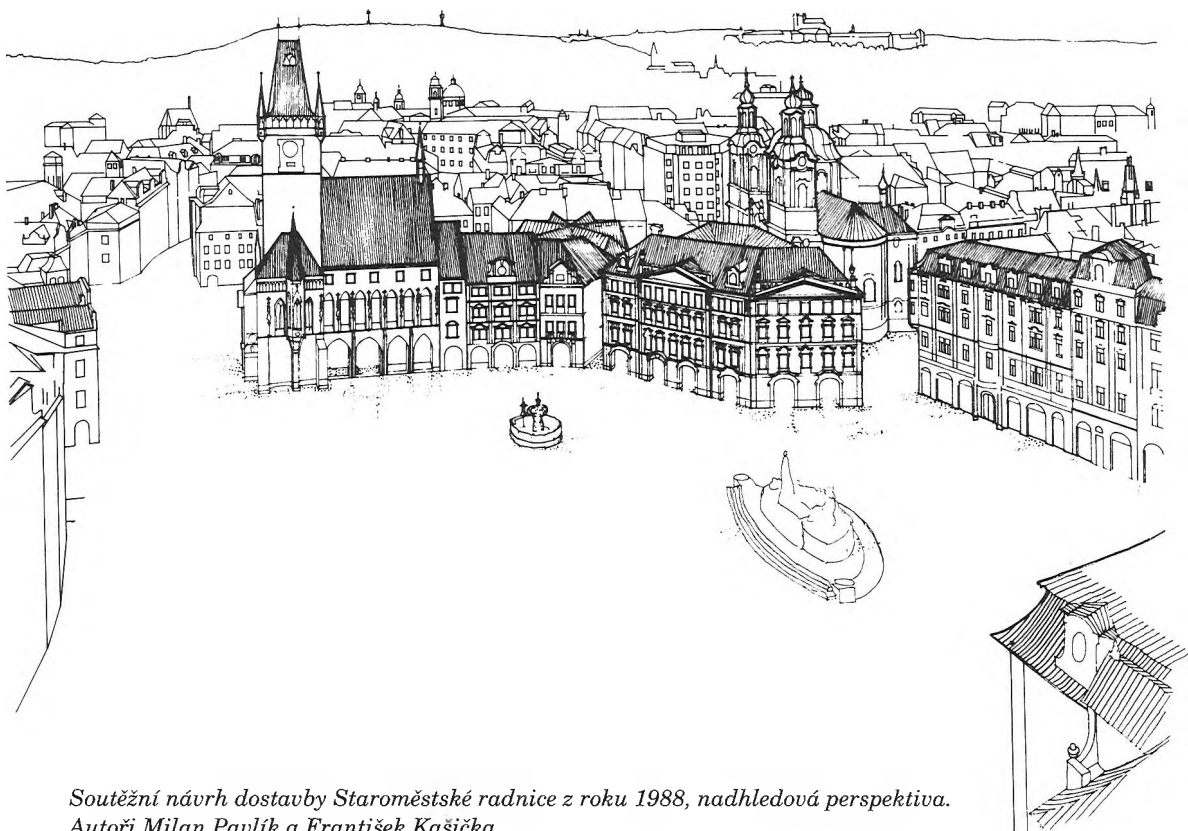
*Soutěžní návrh dostavby Staroměstské radnice z roku 1988, nadhledová perspektiva.  
Autoři Milan Pavlík a František Kašíčka.*

výkop v Sprengerově torzu. Protože se zachovala třetina průčelí (dále pokračovala fasáda ve stejném členění), je zachován celý suterén a předpokládají se četné nálezy v zasypaných sklepech. Protože existují plány, je možné podle našeho názoru stoletý dosud neřešitelný problém dostavby radnice zcela přirozeným způsobem uzavřít metodou rekonstrukce, anastylozy a doplněním novotvarem.
