## Bývalý Tereziánský ústav šlechticů/čp. 2 na Pražském hradě (archeologie a stavebně historický průzkum)

JAN FROLÍK

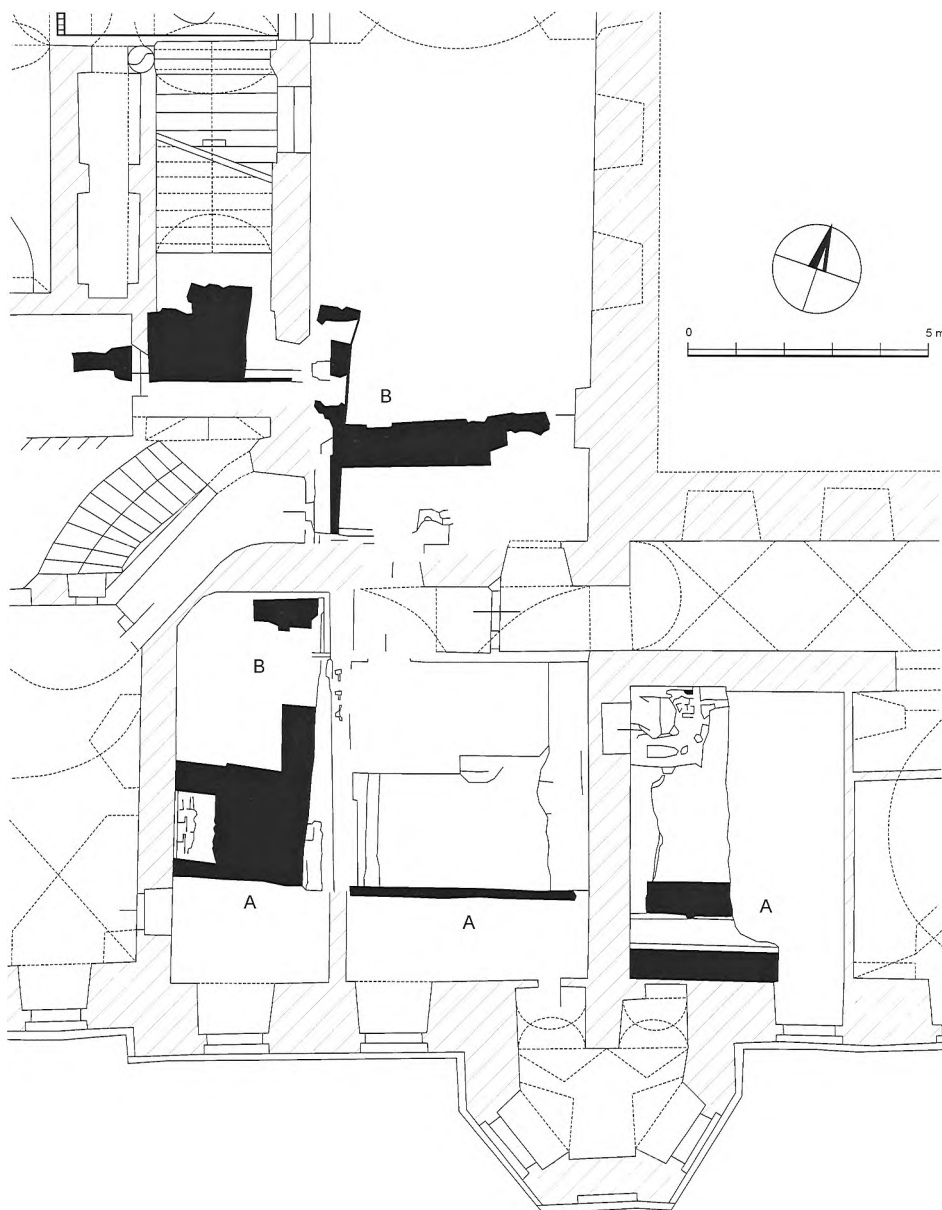
**Obr. 2:** Praha-Hrad, čp. 2/býv. tereziánský Ústav šlechticů. Západní část 1. suterénu (za závěrem kaple Věch svatých. Románská hradba (A) a fragmenty románské budovy, která byla k hradbě přizděna (B). Sestavil J. Frolík.

Silnou stránkou archeologie je především identifikace staveb a dalších konstrukcí, které časově předcházejí stavbám buď doloženým písemně nebo alespoň fragmentárně dochovaným (a rozeznáním) v organismu budovy. Stavebně historický průzkum neurčil žádnou zeď (s výjimkou výše uvedené románské hradby) jako románskou či předrománskou. Nejstarší písemná zmínka týkající se areálu, z níž můžeme usuzovat na existenci nějaké stavby, náleží do roku 1295, kdy dočasně u sousední královské kaple Věch svatých fungovala kapitula, personálně spojená s mělnickou kapitulou. Členové této kapituly se do Mělníka vrátili v roce 1300 (*Vilímková – Kašička 1967, 7–9*). Archeologický výzkum skutečně našel v místnostech přímo za závěrem kaple Věch svatých fragmenty zřejmě rozsáhlejší románské budovy. Byla na spáru přizděna k románské hradbě. Z jejího půdorysu se dochovala část dvou místností, oddělených příčkou a fragment chodbičky snad vedoucí do východnější z těchto místností. V chodbičce se dochovaly stopy kamenného dveřního ostění. Celkový rozsah budovy zůstává nejasný, na straně západní i východní byly zjištěny mladší velmi hluboké terénní zásahy, které její pozůstatky zcela odstranily. Postavení stavby datujeme do pokročilého 12. či počátku 13. století. Objekt zanikl v 15. století. Během své existence byl minimálně jednou upravován.

Fragment další románské stavby byl objeven v místech jižní části křídla, oddělujícího západní a střední nádvoří. Jednalo se o stavbu na kamenné podezdívce, vyzděné z kvádrů. Tato podezdívka byla pečlivě spárována do mírně zahloubeného interiéru. Tuto stavbu datujeme do staršího 13. století.

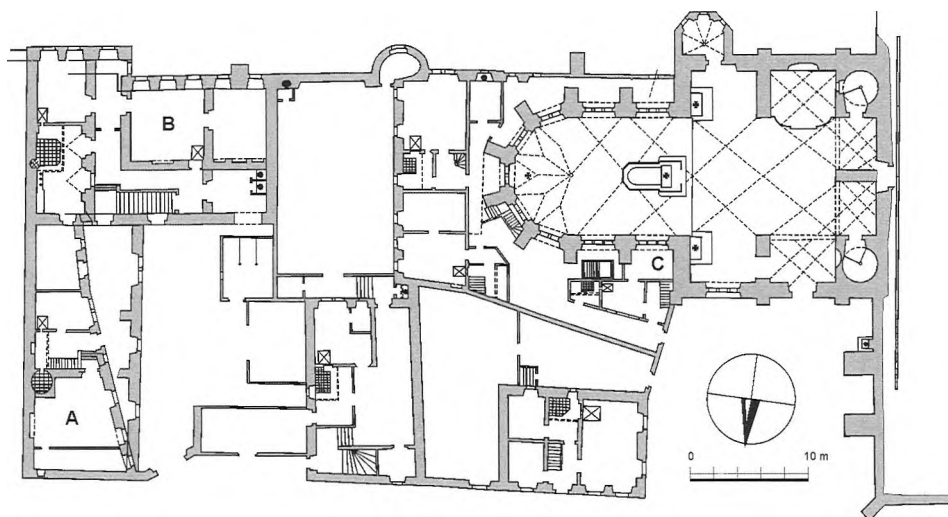
**Obr. 3:** Praha-Hrad, čp. 2/býv. tereziánský Ústav šlechticů. Plán zaniklé zástavby v západní části areálu Ústavu šlechticů asi z roku 1732. V ploše domu Jiljí de Roye (A) a domu děkana (B) byla nalezena zdíva, která nelze ztotožnit se zdívou na plánu. U „příbytku kaplanova“ (C) je shoda bezproblémová.

Značně prohloubit se podařilo poznatky o zaniklých stavbách, zmíněných v písemných pramenech. Týká se především domu Rožmitálského a domů situovaných západně od něho. Přesto však téměř bez výjimky platí, že díky dochovaným plánům máme představu, v které stavbě se nalézáme, ovšem ztotožnění s konkrétními zdívy je obtížné. Zvláště patrné je to u staveb v západním dílu areálu. Existuje plán asi z roku 1732 s velkým množstvím detailů a zdánlivě snadno umístitelný do současné situace. Jednou z těchto staveb byl dům Jiljí de Roye, později náležející k domu děkana u Věch svatých. Díky archeologickému výzkumu víme o jeho gotických počátcích a nejméně dvou mladších, pravděpodobně renesančních přestavbách. Nalezená zdíva ovšem nesouhlasí s plánem z roku 1732 a ani se nedaří vysvětlit tento rozpor.

Opačným příkladem může být domek označený v písemných pramenech jako „*příbytek kaplanův*“. Jednalo se o nevelký domek, připojený ze severní strany k presbytáři

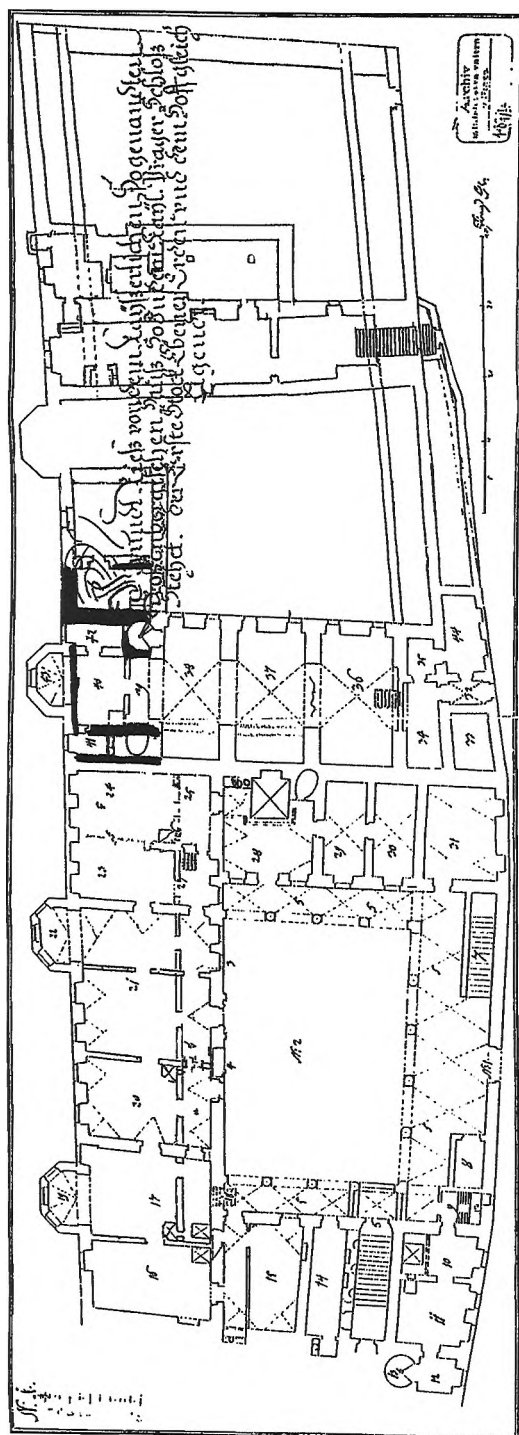
**Obr. 4:** Praha-Hrad, čp. 2/býv. tereziánský Ústav šlechticů. Přízemí Rožmberského paláce a suterénní partie dochované části Švaberského domu na plánu z roku 1722 s doplňky z let 1723 a 1737. Černě zvýrazněna zdiva ověřená archeologickým průzkumem.

nečistoty. Dochovaná situace neposkytlá dostatek informací o době vzniku Švamberského domu, jen obecně uvažujeme o pokročilém 15. či počátku 16. století. Po spojení obou budov bylo do severozápadního rohu východnější místnosti vestavěno točité schodiště, z něhož se nově vstupovalo také do sousední zahloubené místnosti. Interpretace nalezeného fragmentu zdíva jako části schodiště by byla bez existující plánové dokumentace obtížná. Shoda nalezených zdív s plánem z roku 1722 je bezproblémová.
