## Severní fronta Malostranského náměstí v rané gotice\*

JARMILA ČIHÁKOVÁ

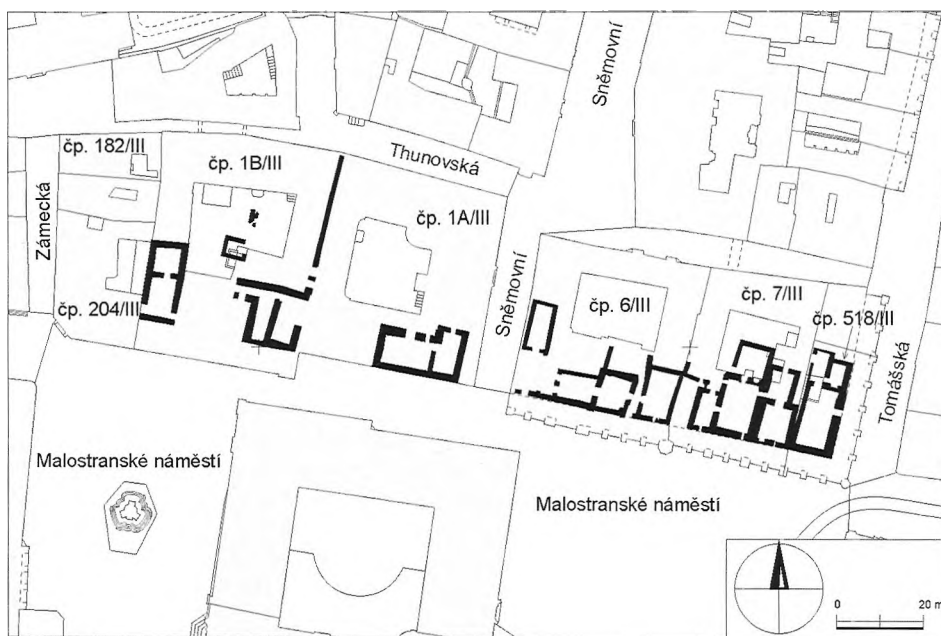
**Obr. 1:** Severní fronta Malostranského náměstí se zobrazením gotických konstrukcí. Promítnutí výsledků stavebně historických průzkumů zpřístupněných pasportizací SÚRPMO do podkladů mapy Praha 1 : 500. Digitalizace M. Ďurica.

Severní frontu náměstí dnes tvoří dva bloky oddělené Sněmovní ulicí (obr. 1). Východní z bloků lemuje tzv. dolní Malostranské náměstí a skládá se z paláců čp. 6 a 7/III a sousedícího nárožního domu čp. 518/III podél Tomášské ulice, za nímž leží zadní nárožní dům čp. 8/III. Západní z bloků pak zahrnuje plošně rozsáhlý dům čp. 1/III, vzniklý v roce 1787 spojením zrušeného jezuitského gymnasia (čp. 1A) ve východní polovině objektu s budovou Dvorské komory (čp. 1B) v západní polovině areálu, ze západu lemovaný domy čp. 202–204 a 182/III podél Zámecké ulice. V průběhu oprav malostranských paláců čp. 1+6+7/III a domu čp. 518/III pro potřeby Parlamentu probíhal na jejich parcelách v letech 1994–1995 vedle stavebně historického průzkumu (ing. M. Pavlík pro čp. 1/III, ing. J. Muk pro čp. 6+7+518/III) i záchranný archeologický výzkum v průběhu stavby, na jehož vedení se v terénu s autorkou příspěvku podíleli RNDr. J. Zavřel, Mgr. J. Havrda a menší měrou PhDr. M. Omelka a Mgr. R. Tvrdlík. Namátkovým objevováním nehlášených či termínově posunutých výkopů stavby jsme se opakovaně ujistili, že se archeologickému výzkumu nepodařilo zdokumentovat veškeré likvidované historické terény. Stejně jako výzkumy stavebně historické (*Pavlík 1995; Muk 1994a, 1994b*) mají všechny etapy archeologického výzkumu, evidované podle jednotlivých čp., odevzdané nálezové zprávy, které mohou sloužit pro revizi a detailnější doplnění informací (čp. 1/III: Čiháková – Zavřel 1997; čp. 6/III: Čiháková – Havrda 2002a; čp. 7/III Čiháková – Havrda 2002b; čp. 518/III Čiháková – Havrda 2002c).

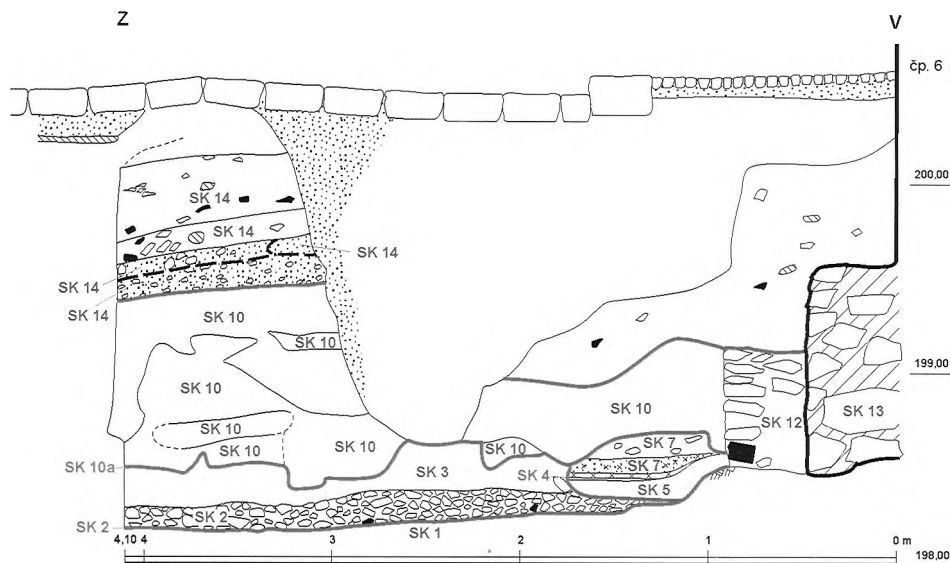
**Obr. 2:** Sněmovní ulice, Praha 1 – výzkum 11/96, řez 1. Skladba nadloží s vyznačením interpretačních celků **SK** – trojrozměrných zeleným popisem, dvojrozměrných červenými liniemi i popisem. Celek **SK 2** – dlažba 2. poloviny 13. století položená na dno výkopu pro silnici; **SK 3** – organogenní sedimenty překrývající dlažbu ze závěru 13. století; **SK 4** – obrys stružky; **SK 5** – přirozený sediment na dně stružky; **SK 7** – intaktní vrstvy po požáru kolem roku 1300 zaplňující stružku; **SK 10** – jednorázový násyp a navýšení terénu ve 14. století; **SK 12** – zdivo předchůdce domu čp. 6/III; **SK 13** – základové zdivo stojícího domu čp. 6/III. Zaměření a kresba M. Müller.

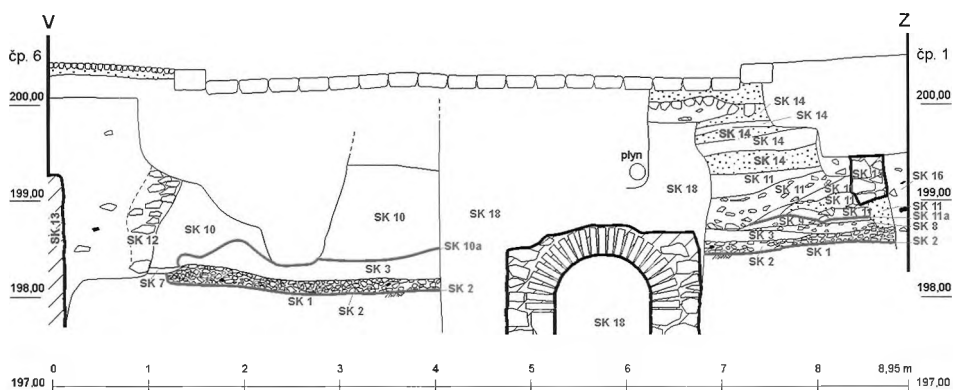
**Obr. 3:** Sněmovní ulice, Praha 1 – výzkum 11/96, řez 2. Středem ulice je vedená stará, nefunkční kanalizace výkopem kopaným shora, která přerušila vozovku 13. století (SK 2). Způsob spojení dvou výškových úrovní její dlažby s rozdílem 0,4 m se už nepodaří zjistit. Zaměření a kresba M. Müller.

Dnešní Z fronta J části Sněmovní ulice (obr. 4) je dílem K. I. Dientzenhofera, navazujícím v letech 1724–26 na předcházející jezuitskou stavbu na JV nároží, realizovanou v roce 1711. Nález ubouraného zdiva před lícem základového zdiva stojící budovy z roku 1711 v řezu 2 výzkumu 11/96 dal za pravdu slovům rektora koleje klimentské, p. Josefa Millera, který přestavbu tzv. Malé koleje a gymnasia financoval, že přestavbou z roku 1711 byla starší budova zbořena do základů. Nepotvrdil názor *M. Pavlíka* (1995, 47), že při stavbě z roku 1711 byly využity starší základy. Dle *M. Vilímkové* pro stavbu z roku 1724 povolil malostranský magistrát rovnou linii východního průčelí nové budovy, které by vystoupilo do ulice o 1,25 lokte (*Vilímková* 1968, 7). V místě řezu 2 stávající základové zdivo oproti zdivu ubouranému ustupuje nepatrně zpět k západu a potvrzuje tak uliční čáru Dientzenhoferova plánu a současně potvrzuje, že vystoupení v roce 1724 se netýkalo celé délky. V písemných pramenech je zaznamenáno starší vystoupení do Sněmovní ulice z roku 1672, kdy bylo jezuitskému řádu povoleno vystoupit v délce 35 loket (cca 21 m, polovina dnešní délky Z uliční fronty této partie Sněmovní) v šíři 5,75 lokte (3,5 m). Toto povolení bylo řádu uděleno v rámci stavebních úprav schválených současně s udělením souhlasu malostranské obce s deskovým vkladem objektu čp. 1A/III za vysoký finanční obnos (*Vilímková* 1968, 7). Není vyloučeno, že vystoupením jezuitů po roce 1672 vznikl výstupek v JV obvodové zdi čp. 1A/III, zřetelný v linii starší uliční čáry na Dientzenhoferově plánu (obr. 4: linie B). Z okolnosti, že jezuité za vykročení do Sněmovní ulice malostranské obci zaplatili dvakrát – v letech 1672 a 1724, usuzují, že se vykročení týkalo různých partií východního obvodu čp. I/III a že starší záměr z roku 1672 byl realizován. Ze zmínky z roku 1525 (*Vilímková* 1968, 3) o prodeji přesně lokalizovaného SV nárožního domu v rámci čp. 1A/III, s přídomkem „pod louběmi“, usuzuje *M. Vilímková* na existenci nějakého ještě staršího loubí na východní straně domu na SV nároží čp. 1A proti faře, které se už jindy v písemných pramenech neobjevuje (obr. 4: linie D). Současné uspořádání severní části domu čp. 1A/III je Dientzenhoferovou novostavbou bez vazby na stavby předcházející, a proto údaj z roku 1525 nemůže být stavebně historickým výzkumem ověřen. Z archivních záznamů tedy vyplývá, že J polovina této jižní části Sněmovní ulice před čp. 1A/III byla do roku 1672 široká cca 12 m (8,5 + 3,5 m) a s tímto údajem je v souladu i pozice nárožního sklepa, dle mého mínění nejdříve z druhé poloviny 15. stol., jehož vzdálenost od dnešní uliční čáry činí 4 m. Hlouběji do historie posunů západní fronty Sněmovní ulice však žádné prameny nedosáhly. Ani prameny archeologické, dle nichž nejstarší situace, neslučitelná s využitím zkoumané plochy jako komunikace, je až zdivo předchůdce dnešního domu čp. 1A/III, zapuštěné do násypů 16.–17. století a zbourané v roce 1711, zřetelné na řezu 2 výzkumu 11/96 jako celek SK 15 (obr. 3).

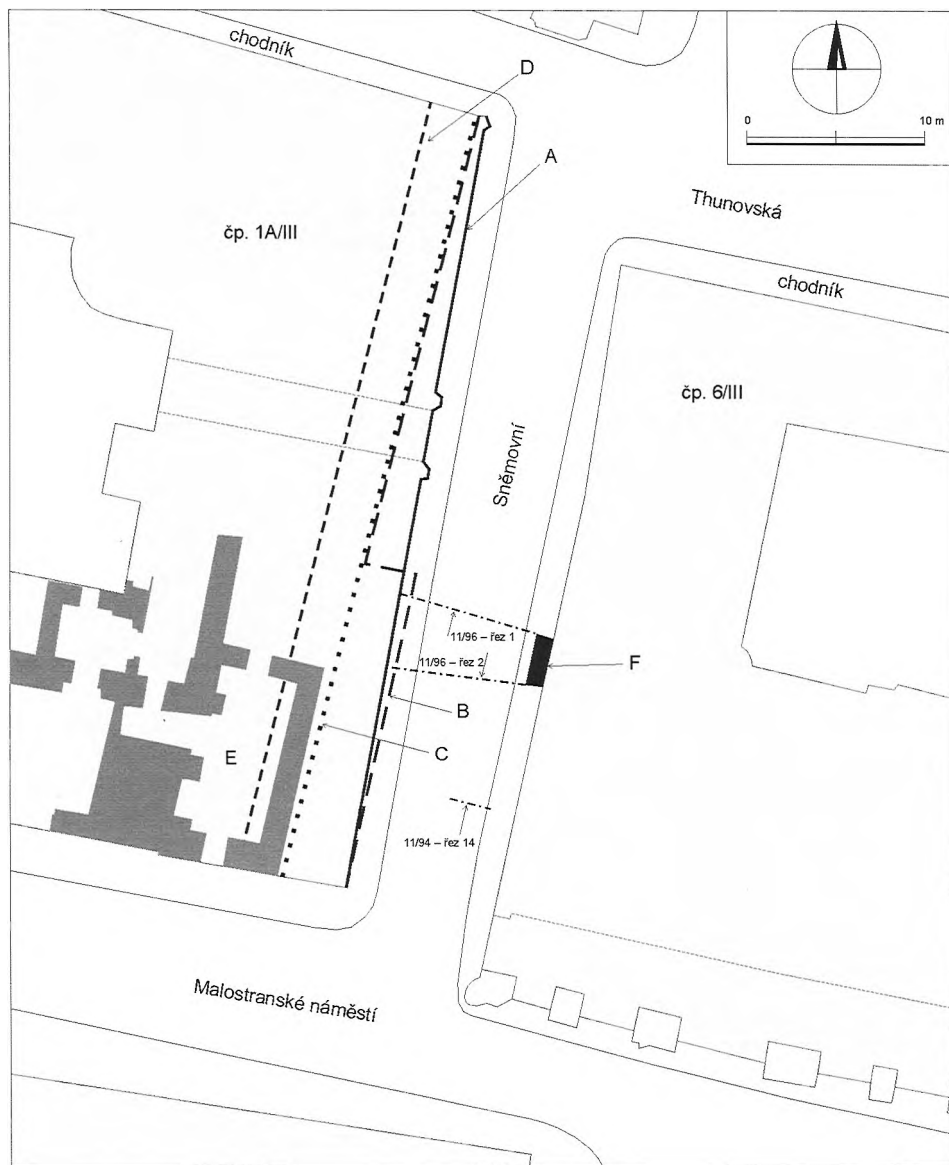
**Obr. 4:** Sněmovní ulice, Praha 1. Lokalizace archeologických profilů v trase ulice a posuny západní regulační čáry ulice. (A) (černá) dnešní fronta vzniklá přestavbou v letech 1711 a 1724; (B) (hnědá) fronta z plánu K. I. Dientzenhofera předcházející výstavbě linie A. Výstupek do prostoru v jižní části může být vykročení do veřejného prostranství zakoupené Soc. Jesu v roce 1672.; (C) (modrá) ideální fronta před vystoupením jižní části (snad do roku 1672); (D) (červená čárkovaná) hypotetická vnitřní stěna loubí zmíněného v roce 1525, dle M. Vilímkové z východní strany domu, ve vzdálenosti 3 m (odhad minimální šířky loubí) od linie C; (E) gotický sklep pod jihovýchodním nárožím jezuitského gymnasia; (F) zdívo na hlinu předchůdce dnešního paláce čp. 6/III. Polohopisný obsah byl odvozen z katastrální mapy. Digitalizace do mapového podkladu M. Ďurica.

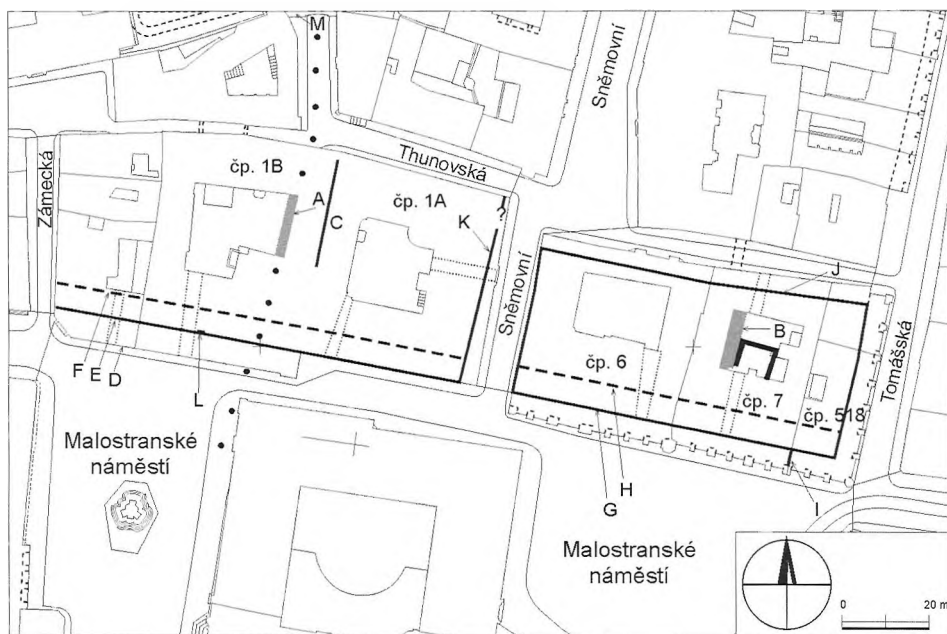
**Obr. 5:** Severní fronta Malostranského náměstí se zobrazením komunikací, regulačních čar náměstí a ulic vymezujících severní bloky, polohy románského kostela sv. Václava a některých gotických konstrukcí. (A) silnice zastřižená na nádvoří čp. 1B/III. Tečkami návrh jejího průběhu (doba románská nebo raně gotická); (B) prostor interpretovatelný jako komunikace zastřižená na nádvoří čp. 7/III; (C) rozhraní dvou domů vzniklých rozdělením jednoho měštitště mezi lety 1420–1452; (D) linie loubí Lobkovickeho paláce vystavěného po spojení domů v roce 1583; (E) regulační čára náměstí do roku 1583 – raně renesanční; (F) hypotetická regulační čára gotická západního bloku v případě, že linii E tvoří pilíře loubí; (H) hypotetická regulační čára gotická východního bloku v případě, že z ní v roce 1519 vystoupil pan Hisslerle z Chodů a z linie G bylo vykročeno až poté; (I) předstupující loubí stavěné gotickou technologií; (J) regulační čára Thunovské ulice ve východním bloku před vystoupením sousedů pana Daniela Preyse, který vystoupil po nich v roce 1585 (šířka odhadem). Raně renesanční regulační čára Thunovské ulice v bloku západním podél čp. 1/III je otázka zcela otevřená; (K) západní regulační čára Sněmovní ulice platná snad do roku 1672; (L) archeologická sonda IV výzkumu 16/95, která zachytila západní líc renesančního zdiva; (M) velvyslanectví Spojeného království Velké Británie a Severního Irsku. Polohopisný obsah byl odvozen z katastrální mapy. Podklady J. Čihákové a M. Müllera digitalizoval M. Ďurica.

Jednoznačně je komunikace prokázána v čp. 1/III (obr. 5) podél východní stěny nádvoří západního objektu 1B (výzkum 16/95 – celek SK 15 horizontu H 4). Vzhled cesty byl analogický nálezů ze Sněmovní ulice, také se dá označit jako kamenná silnice. I zde byla zjištěna kompletní skladba dlažby, v tomto případě zakonzervovaná krytem z přirozeně nanesených svahovin. Ani zde nebyl povrch dlažby speciálně upraven a povrch valounků konstrukce silnice byl současně pojezdovou plochou. Stejně jako ve Sněmovní ulici, i zde leží opukové valouny a valounky na dně výkopu (obr. 7), neboť silnice nevznikla pouhým překrytím stávajícího povrchu opukovými kameny. Všudypřítomná vrstvička heterogenního složení (určujícího způsob jejího vzniku asi při kopání či přemísťování zeminy) lemuje bázi zemního zásahu a leží na jeho dně. Výzkum zastihl samotný západní okraj výkopu i dlažby v šířce 1,6 m, další pokračování dlažby směřovalo pod východní dvorní křídlo čp. 1B. Malá mocnost dlažby 0,1 m je proto platná jen pro okraj cesty, její původní šířku a skutečnou mocnost na frekventovaných místech neznáme. Problém této silnice je s jejím datováním. V době stavby se na dno dostala keramika 12. století, v přirozeně nanesených sedimentech dlažbu překrývajících je jako nejmladší nález keramika s klasicky zduřelým okrajem ústí nejpozději z první poloviny 13. století. Protože sedimenty překrývající dlažbu jsou v tomto místě nejmladší terénní (?) vrstvou, zbylou po následném zplanňování terénu, lze nadále vycházet jen z torz zahloubených objektů. Jednoznačné datum ante quem pro zánik nikoliv této konkrétní dlažby, ale této komunikace obecně, je až nález dvou velkých torz hrnců cca z počátku 14. století, objevených v objektu (16/95 – obj. 8) zapsaném do prostoru komunikace, která tak již v té době ztratila svou funkci. Průběh silnice je dokumentován do vzdálenosti cca 18 m, přičemž nejvzdálenější (nejse-

V západním bloku čp. 1/III je momentem otevírajícím problematiku gotické regulační čáry dřevoryt Jana Kozla a Michaela Peterle z Annabergu. Dnešní uliční fronta areálu čp. 1/III probíhá na dvou liniích (obr. 5). Zadní je spojením fronty Nerudovy ulice, čp. 1A/III a vnitřní zdi loubí před paláci čp. 6+7 východního bloku. Přední linie je obvodem bývalého loubí, jímž při velké Lobkovické přestavbě v letech 1583 – cca 1595 po skoupení obou sousedních domů v roce 1583 vystoupil Ladislav st. z Lobkovic do prostoru náměstí po celé šířce nově vznikajícího paláce. Toto loubí bylo záhy, již v době vzniku veduty Filipa van den Bosche v roce 1606, zazděné a stalo se součástí paláce, dle M. Pavlíka patně kvůli statickým poruchám (Pavlík 1995, 51). Rozpor v lokalizaci regulační čáry nastává při porovnání písemných záznamů s vyobrazením severní fronty náměstí na dřevorytu Jana Kozla a Michaela Peterle z Annabergu z roku 1562. Z vyobrazení vyplývá, že v roce 1562 byla severní strana náměstí lemována souvislým pásem loubí tehdejších tří domů, zatímco podle písemných pramenů jako první z pozdějšího čp. 1/III dostal

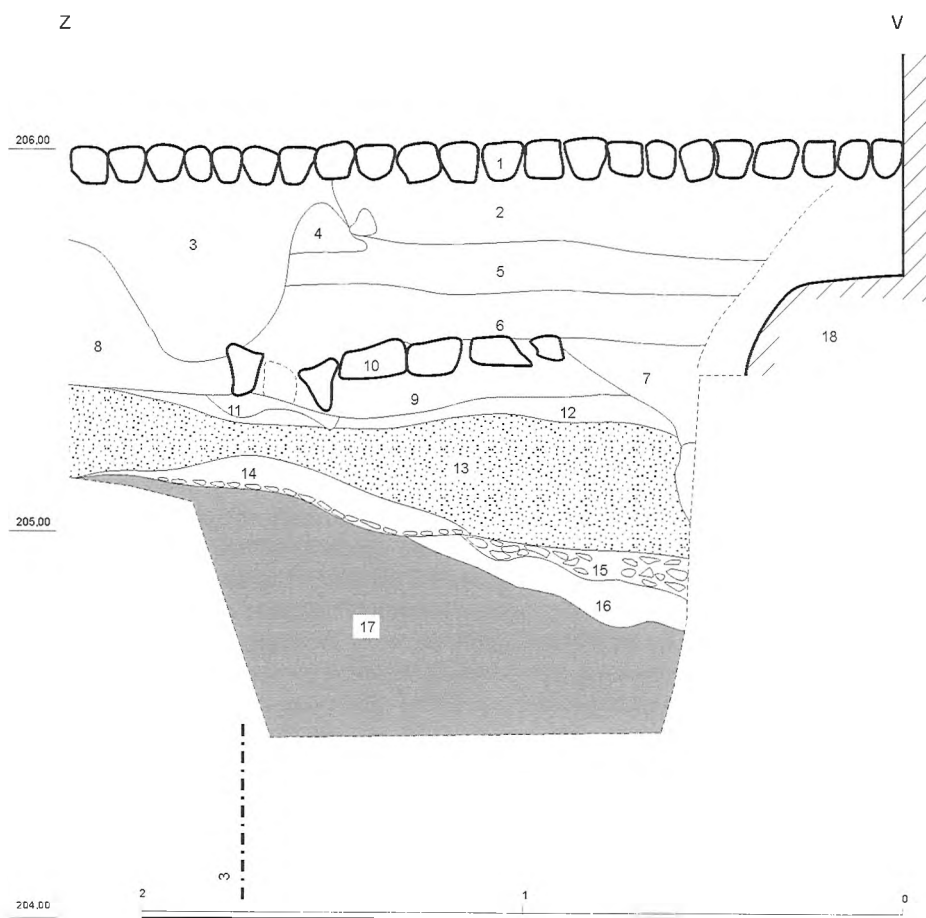
**Obř. 7:** Sněmovní čp. 1/III, Praha 1 – výzkum 16/95, řez 1. Část profilu románské či raně gotické komunikace (vr. 15). Přirozené svahoviny s keramikou 1. poloviny 13. století vrstva 13, šedé podloží vrstva 17. Zaměření a kresba M. Müller.

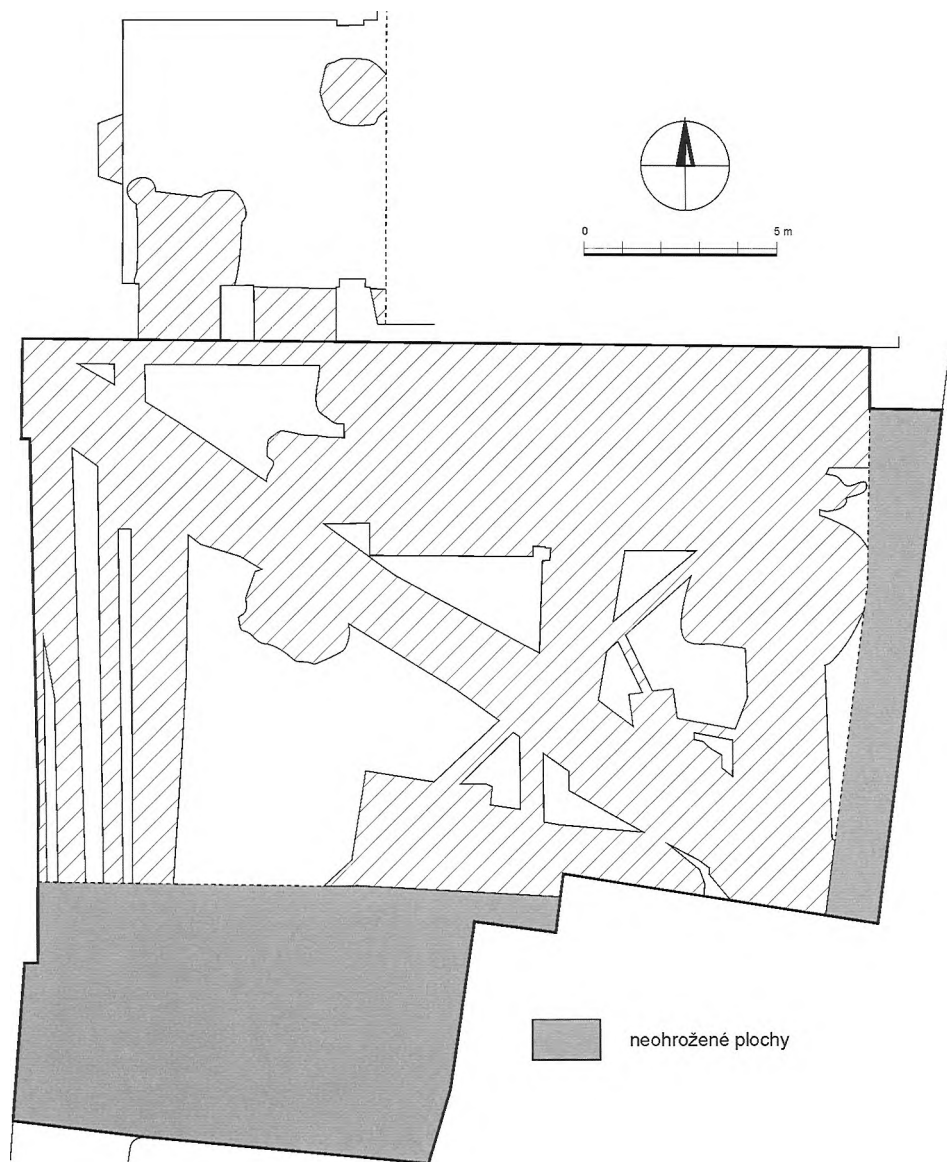
**Obr. 8:** Sněmovní čp. 1/III, Praha 1 – výzkum 16/95. Rozsah plošného výzkumu – nádvoří domu čp. 1B/III s přilehlou jednou místností, neohrožené plochy zkoumány nebyly. Šrafovaná plocha zničená objekty 14.–20. století převažuje rozsah plochy, kde mohly zůstat předlokační a lokační situace zachovány. Zaměření a kresba M. Müller.

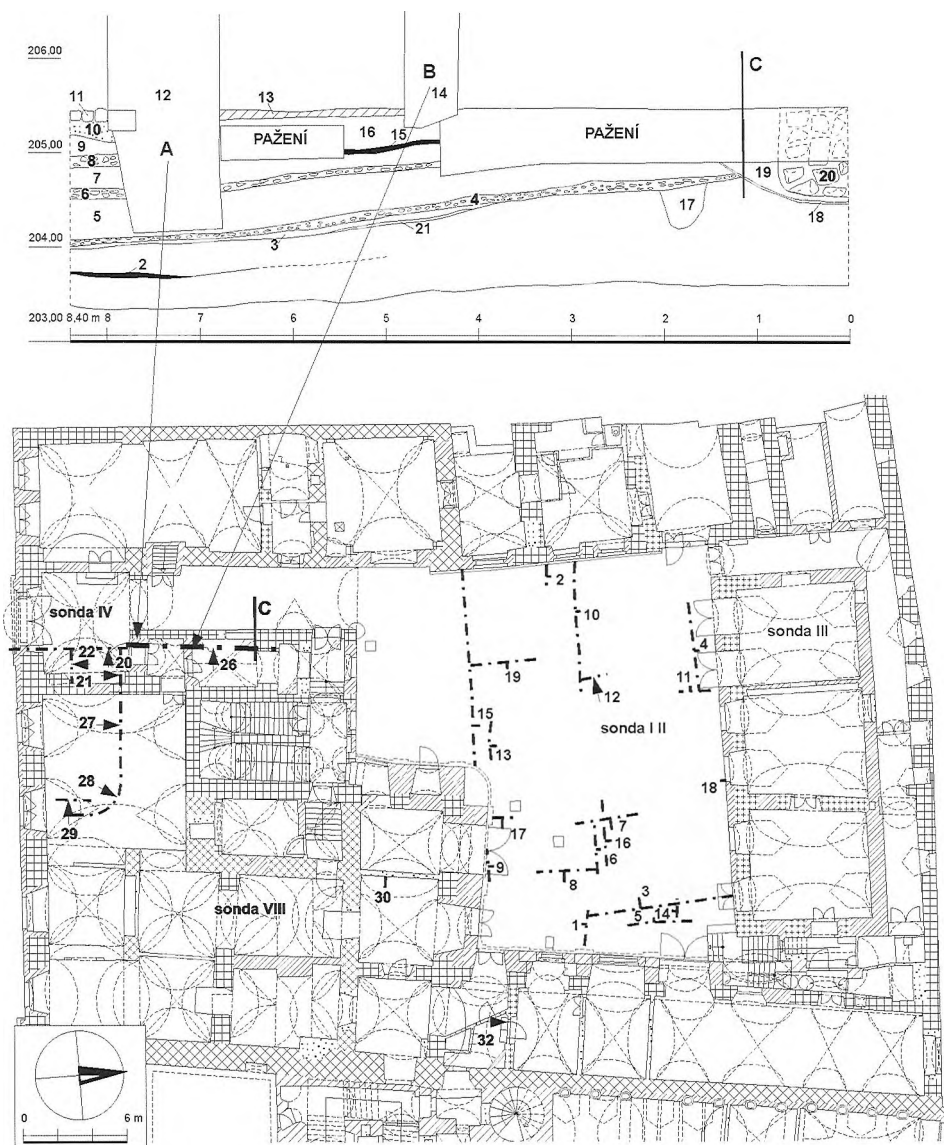
**Obr. 9:** Sněmovní čp. 1/III, Praha 1 – výzkum 16/95. Průběh nejstarší dlažby (vr. 4) z románského nálezového prostředí, buď románské nebo raně gotické, na řezu 26. (A) zdívo raně renesanční regulační čáry náměstí (linie E obrázku 5), (C) nejsevernější dochovaný bod dlažby vr. 4 na řezu 26. Na půdorysu zobrazena situace řezu 26 spolu s řezy 27–29 v prostoru bývalého loubí s nálezy identické dlažby. Půdorysně zobrazen i bod C. Šedě podbarven prostor nádvoří. Půdorys čp. 1B/III podklad SÚRPMO, profil a archeologické půdorysné zaměření M. Müller, digitalizace S. Matoušová.

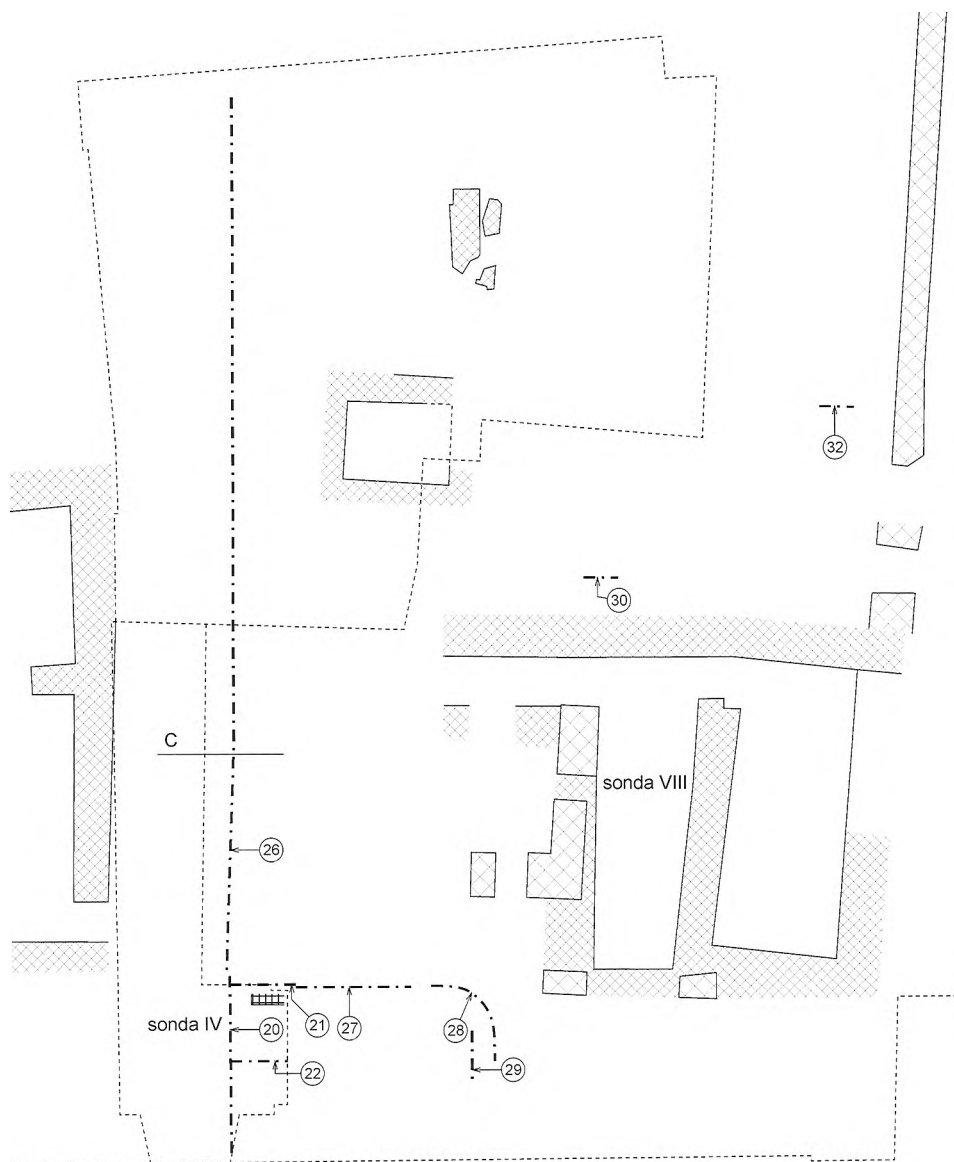
⇒ **Obr. 10:** Sněmovní čp. 1/III, Praha 1 – výzkum 16/95. Lokalizace gotických zdí na parcele čp. 1B/III zjištěných stavebně historickým a archeologickým (prostor dvora) výzkumem. Zobrazeno i renesanční zdivo se západním lícem v archeologické sondě IV. Podle podkladu SÚRPMO zobrazil M. Müller.

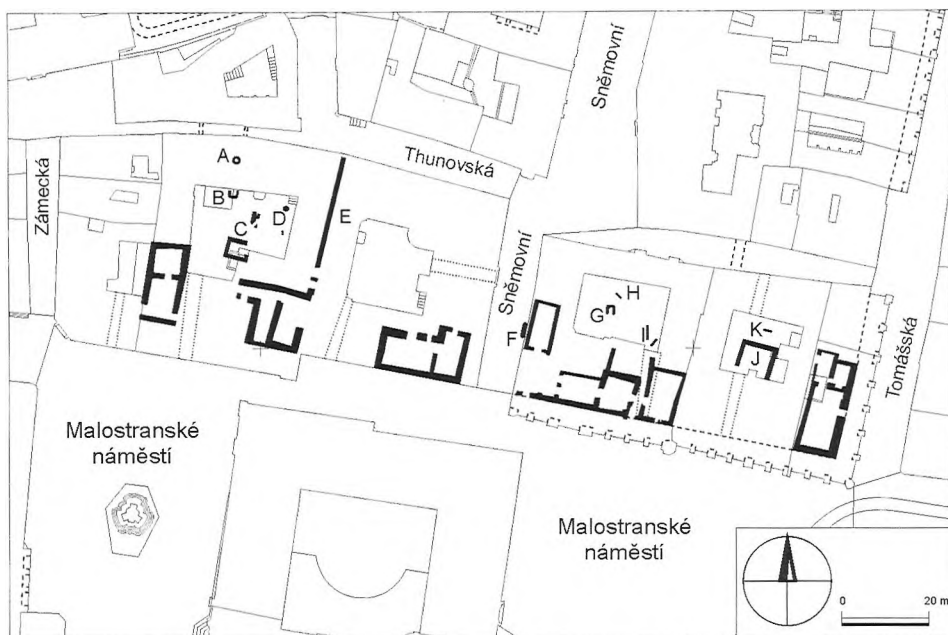
**Obr. 11:** Severní fronta Malostranského náměstí se zobrazením objektů doby předhusitské ve spojení s dispozicí gotických kamenných konstrukcí (s vynecháním sklepů čp. 7/III). (A) Sněmovní čp. 1B/III, výzkum 16/95 – studna, zánik po počátku 14. století; (B) Sněmovní čp. 1B/III, výzkum 16/95 – jímka, zánik po počátku 14. století; (C) Sněmovní čp. 1B/III, výzkum 16/95 – archeologickým výzkumem objevený gotický sklípek, blíže nedatovatelný, a zbytky parcelních zdí; (D) Sněmovní čp. 1B/III, výzkum 16/95 – dva drobné objekty (na jihu) a neinterpretovatelný, plošně drobný fragment 2 m hlubokého objektu, zánik v 1. polovině 14. století; (E) Sněmovní čp. 1B/III – gotická zeď, dokumentovaná stavebně historickým průzkumem, dělicí prostor, který ještě v roce 1420 byl jedním městíštěm; (F) Sněmovní ulice p.p.č. 1009, výzkum 11/96 – zdívo předchůdce dnešního domu čp. 6/III; (G) Malostranské náměstí čp. 6/III, výzkum 14/94, řezy 2+3+5 – polozemnice?, zánik 2. polovina 13. století; (H) Malostranské náměstí čp. 6/III, výzkum 14/94, řez 18 – objekt identický s bodem G ?; (I) Malostranské náměstí čp. 6/III, výzkum 14/94, řez 17 – neinterpretovatelný objekt s mincí počátku 14. století; (J) Malostranské náměstí čp. 7/III, výzkum 15/94 + 34/95 – dochovaný sklepní prostor neznámého stáří, u něhož není vyloučen vznik v 14. století, starší než konec 15. století; (K) Malostranské náměstí čp. 7/III, výzkum 15/94 + 34/95, řez 26 – polozemnice? zánik 2. polovina 13. století. Polohopisný obsah byl odvozen z katastrální mapy. Zaměření M. Müller, M. Heini, zobrazení M. Müller, digitalizace M. Ďurica.

Na severním konci průjezdu čp. 6/III byla dokumentována výplň zahloubeného objektu, dochovaná v délce 0,5 m v drobném výkopu (14/94 sonda X, řez 17; obr. 11: I). Výkop nezastihl žádnou stěnu objektu, jen fragment výplně, kterou byl objekt po skončení funkce zasypán. Zanikl pravděpodobně planýrkou někdy po počátku 14. století, krátce před níž proběhla patrně brzy po počátku 14. století planýrka předchozí. Do zásypu zahloubeného objektu, z něhož stavba prořála hloubku 0,8 m aniž by dosáhla jeho dna, se dostal parvus Václava II. z let 1300–1305 (na řezu 17 má místo nálezu označení vrstva 5) a množství hrudek vypálené mazanice s občasnými uhlíky a vrstvou přepálených opukových kamenů.

kové lokalizaci jako dům SK 25 leží na sousední parcele čp. 6/III výše zmíněný objekt (obr. 11: I), do jehož výplně se dostala mince Václava II.

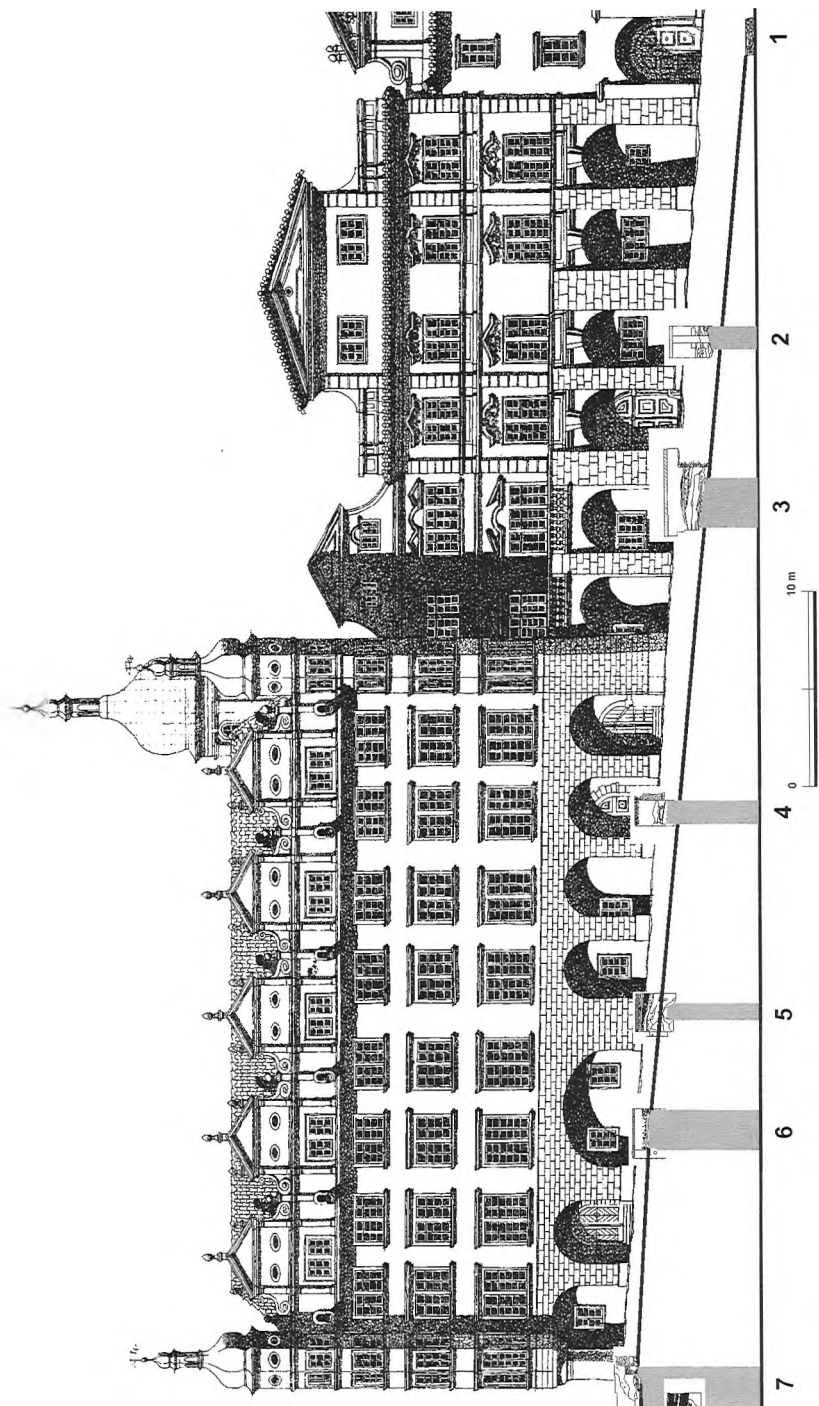
⇐ **Obr. 12:** Východní blok severní fronty Malostranského náměstí – interpolovaný profil podloží. Rostlé podloží (vyznačené šedě) s povrchem na kótách daných pozdějšími úpravami, vymezujícími minimální možnou výšku původního svahu. Raně historická úroveň je rekonstruovatelná na jediném místě – těsně nad úrovní sloupce bodu 1 v čp. 518/III. Do podkladu *Hlavsa – Vančura 1983*, obr. VIII, mezi str. 64/65, s korigovaným sklonem chodníku podlouhí dle měření M. Müllera, digitalizoval M. Ďurica, zaměření archeol. profilů M. Müller.

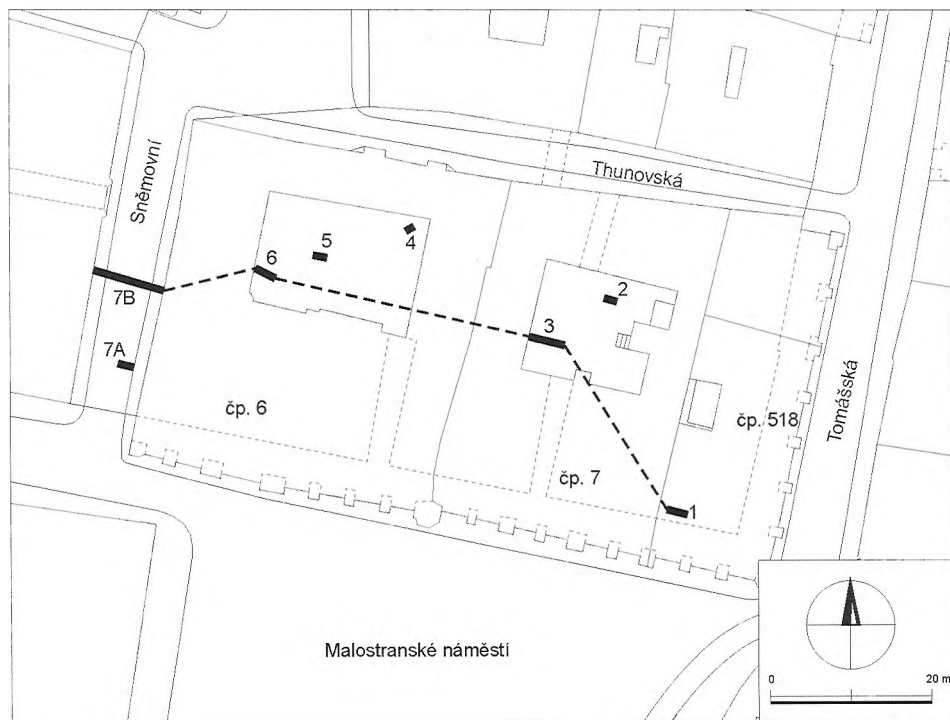
**Obr. 13:** Východní blok severní fronty Malostranského náměstí – lokalizace archeologických profilů použitých do interpolovaného profilu podloží zobrazeného obr. 12 a 14: (1) čp. 518/III, výzkum 32/94, řez 20; (2) čp. 7/III, výzkum 34/95, řez 26; (3) čp. 7/III, výzkum 34/95, řez 23; (4) čp. 6/III, výzkum 14/94, řez 13; (5) čp. 6/III, výzkum 14/94, řez 3; (6) čp. 6/III, výzkum 14/94, řez 4; (7A) čp. 6/III, výzkum 14/94, řez 14; (7B) ulice ppč. 1009, výzkum 11/96, řez 1. Polohopisný obsah byl odvozen z katastrální mapy. Zaměření M. Müller, digitalizace M. Ďurica.

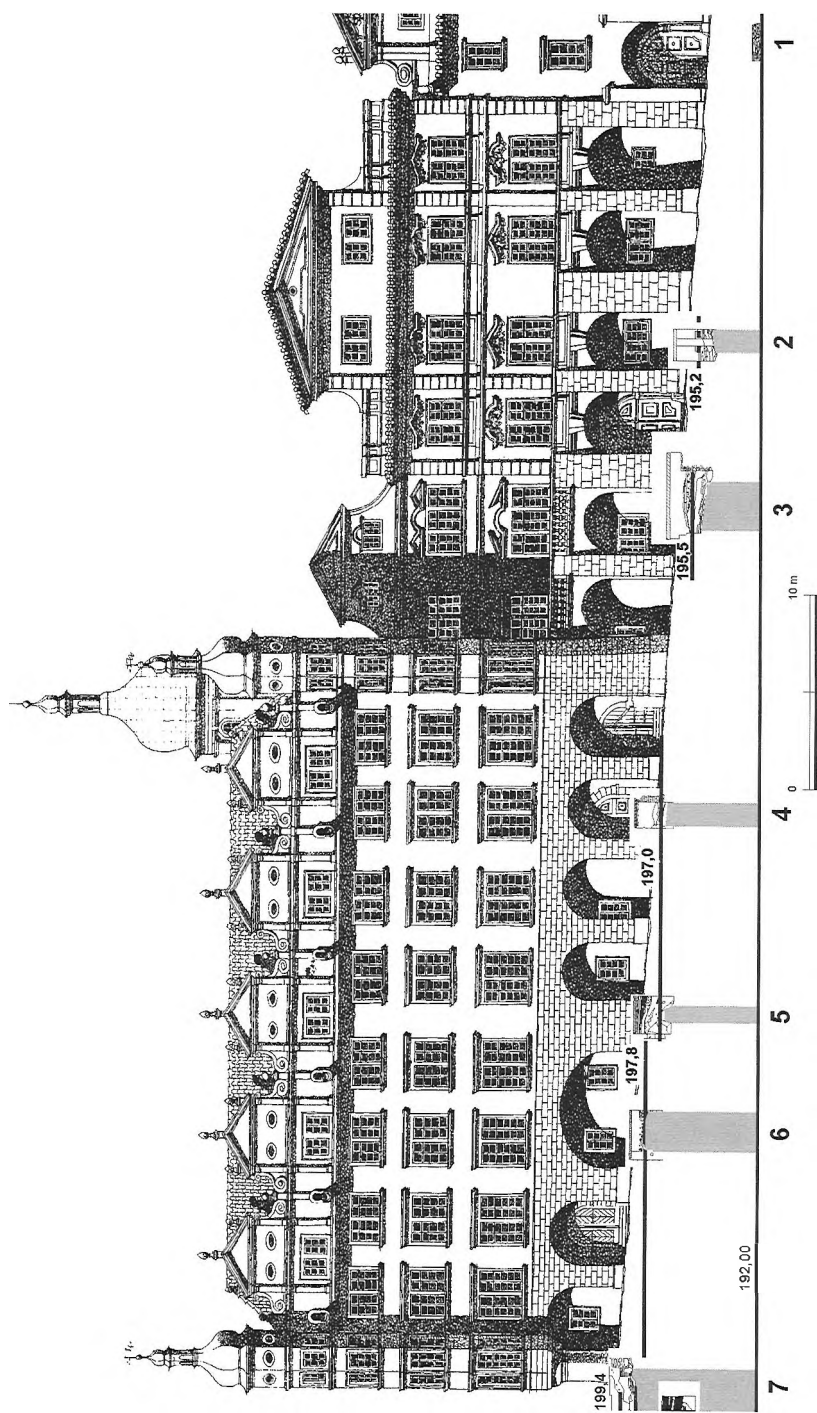
⇒ **Obr. 14:** Východní blok severní fronty Malostranského náměstí – profil podloží ve sledu několika terasovitě uspořádaných městišť a komunikací (body 3, 7) pro dobu 14. století. Vynikne zejména rozdělení paláce čp. 6/III na dva domy. Výška povrchu terénu ve 14. století v bodě 2 není známa, čárkovaná linie pro tuto parcela vyznačuje výšku minimální možnou. Autorství stejné jako u obr. 12.

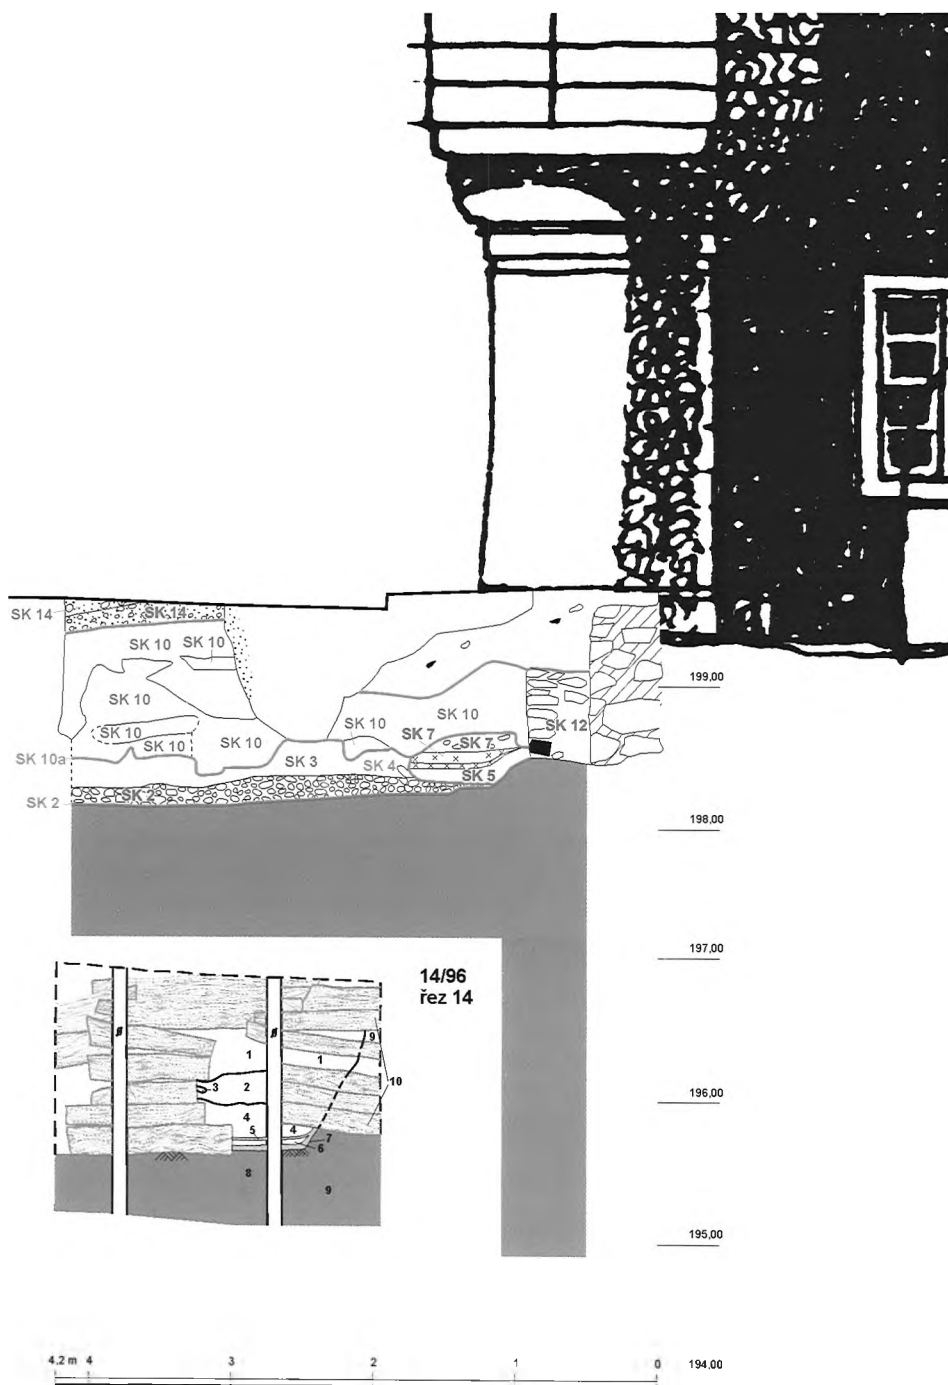
⇐ **Obr. 15:** Západní nároží východního bloku severní fronty Malostranského náměstí u Sněmovní ulice – detail obrázku 14 bod 7. Promítnutí řezu 1 výzkumu ulice 11/96 do linie loubí (kde je povrch nižší než v místě řezu 1) a jeho výškové propojení s nálezem pravděpodobné obilnice na řezu 14 výzkumu 14/94. Šedě vyznačen rostlý terén. Nula na srovnávací rovině je svislice nadzemního zdiva paláce čp. 6/III. Zaměření archeologických profilů M. Müller, digitalizace M. Ďurica.

ran) dosahuje do hloubky 4 m od dnešního povrchu (obr. 15) a 3 m od sníženého povrchu podloží v překopu Sněmovní ulice výzkumem 11/96 (198,57 Jadran).
