## Kvádříkové objekty v domě čp. 529/III v Karmelitské ulici na Malé Straně\*

MATOUŠ SEMERÁD & MICHAL TRYML

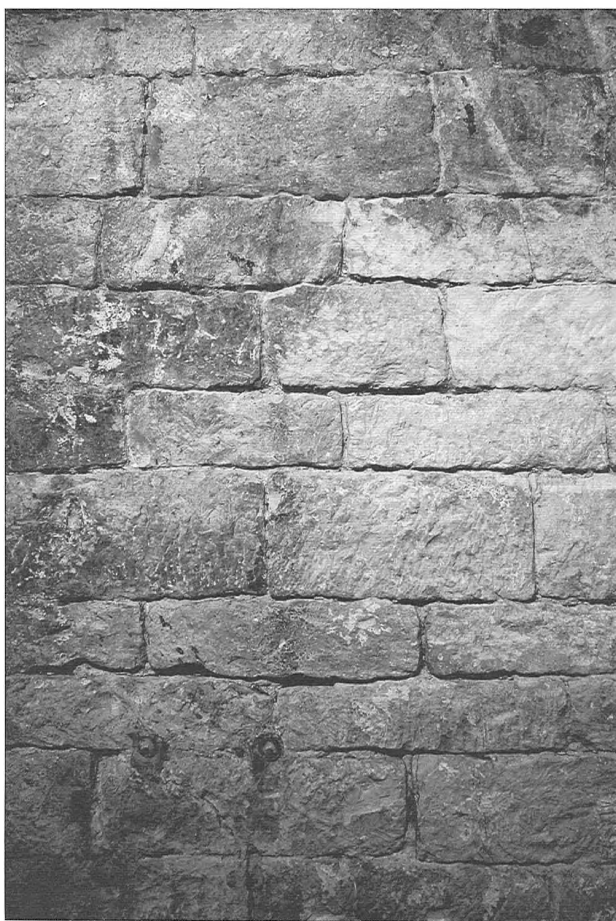
**Obr. 4:** Detail kvádrkové líce střední části severní stěny objektu 2.

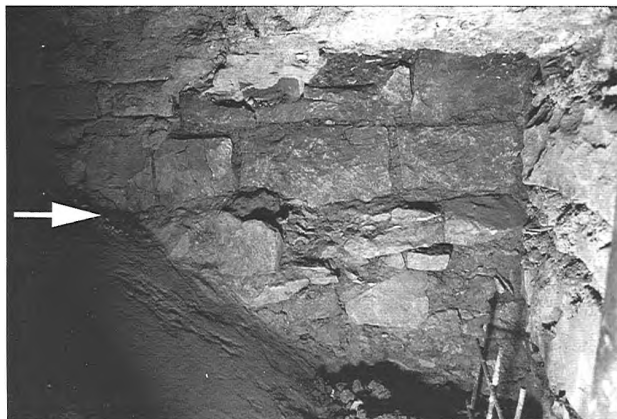
**Obr. 7:** Rozhraní kvádřikového a lomového v severní stěně objektu 2.

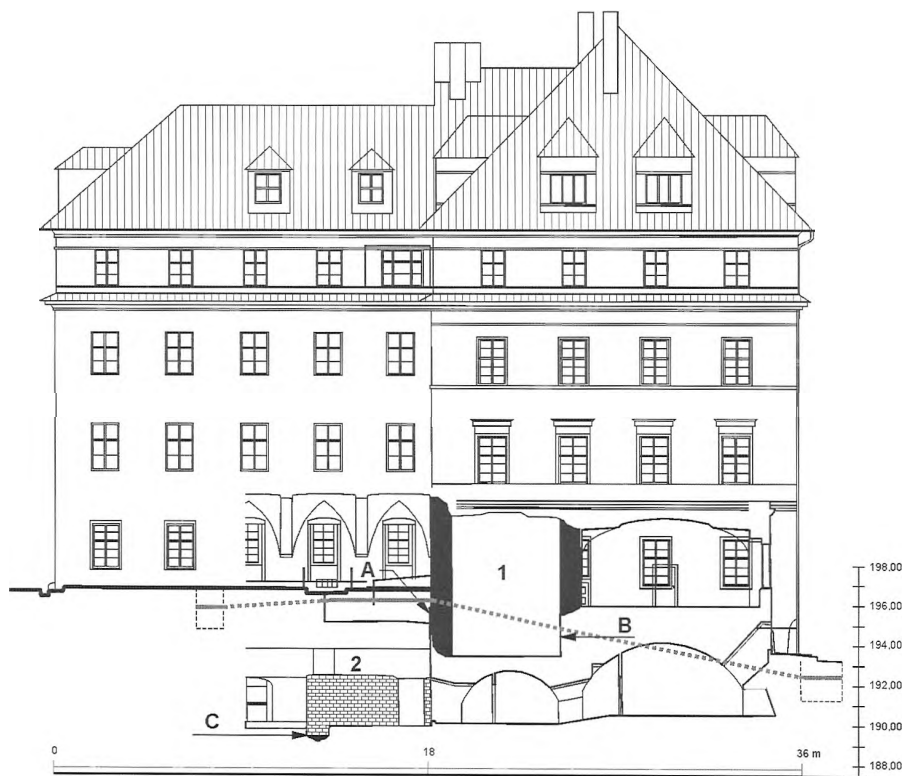
**Obr. 9:** Výškové srovnání jednotlivých objektů a konstrukčních detailů zakreslené do pohledu na jižní fasádu domu čp. 529/III. Objekt 1 je prezentován řezem V-Z a detaily úrovní rozhraní nadzemního a základového zdiva (A) a vstupem do spodního podlaží (B), objekt 2 pohledem na jižní (!) stěnu s úrovní základové spáry (C). Šedě je vyznačena nejhořejší dokumentovaná úroveň splachů.

Především výškové uspořádání objektu je naprosto netypické, neznám žádnou bezpečně románskou místnost, jejíž podlaha by byla více než 6 metrů pod úrovní terénu. Typicky románská není ani podoba kvádříkové líce přístupné severní zdi. Kameny jsou opracovány širokým dlátem, a nikoli kladivem. Dalším nepřímým důkazem je přítomnost, i když ojedinělá, cihel ve zdivu. Jejich umístění ani rozměry nenaznačují, že by šlo o pozůstatky kapes po trámech. Nelze vyloučit, že jsou organickou součástí součástí zdiva.
