## Poznámky k pokračujícímu výzkumu domů čp. 150, 151 a 153/I v Karlově ulici na Starém Městě pražském

MICHAEL RYKL, DAVID RAKUŠAN & ZDENĚK DRAGOUN

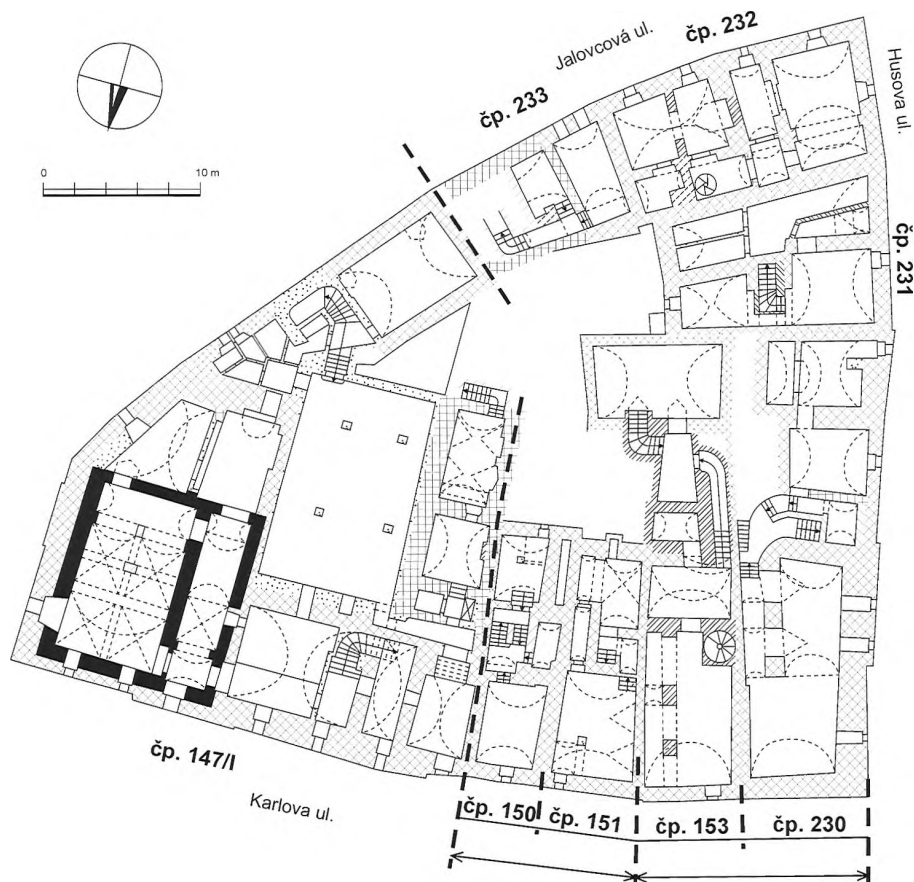
**Obr. 1:** Půdorys sklepů domovního bloku s čp. 150 a 151/I, sestavený z analytické dokumentace SÚRPMO 1958. Polohopis je místy schematizovaný a nepřesný, stavební analýza poplatná době vzniku. Téměř polovinu bloku dodnes zaujímá areál čp. 147/I s románským jádrem v nároží. Kótami vyznačeny předpokládané šířkové domy a jejich přeparcelace v r. 1352.

Pro 1. polovinu 14. století lze s velkou pravděpodobností předpokládat první parcelaci na řadovou zástavbu tentokrát ještě šířkových domů („opukový dům” – obr. 1, 3). Archeologické nálezy – viz dále – tento předpoklad časového zařazení potvrdily<sup>2</sup>.

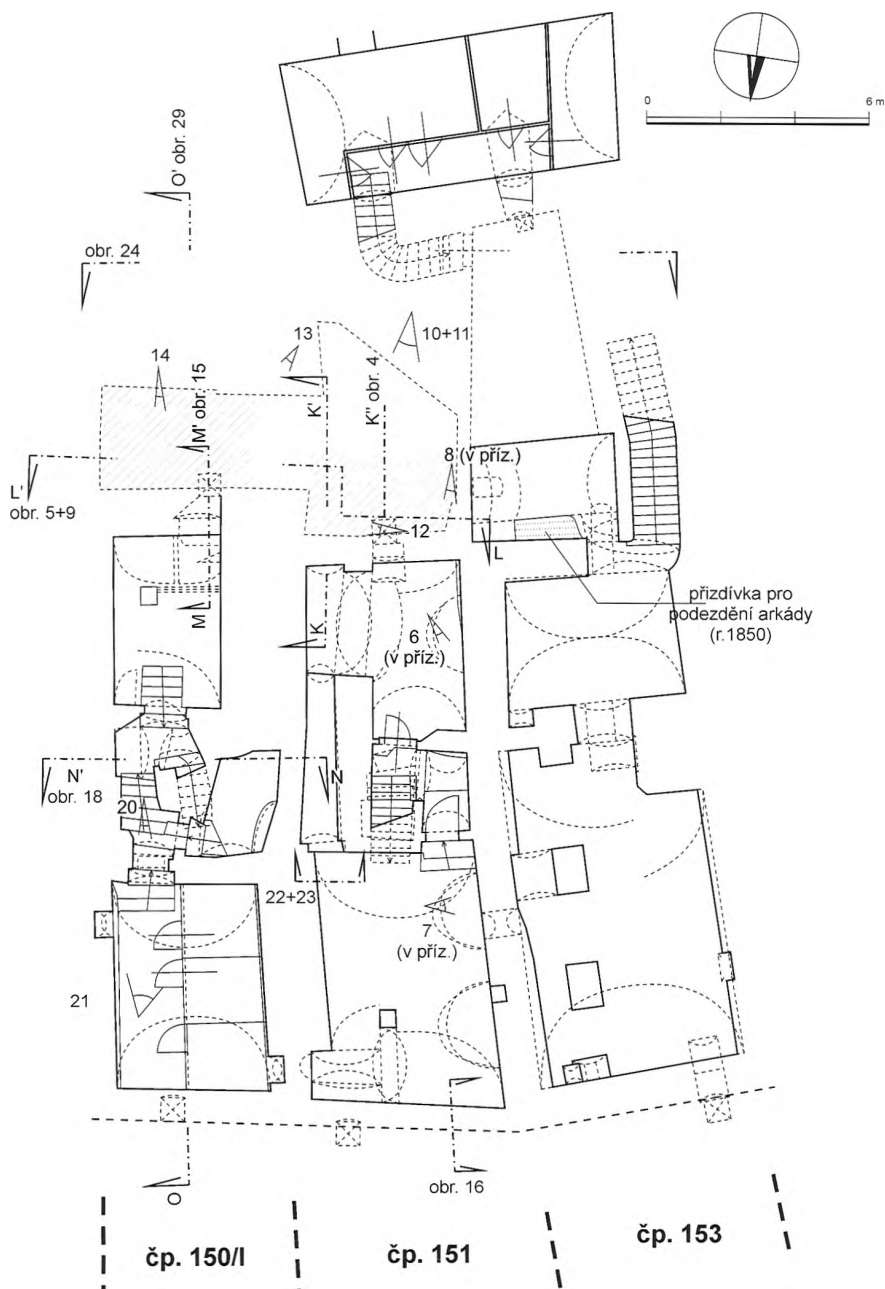
⇒ **Obr. 2:** Domy čp. 150, 151 a 153/I, zaměření sklepů, SÚRPMO. Do půdorysu zobrazen šrafovanou plochou archeologický výzkum v r. 2001 a 2003 a roviny řezů a detailů, zobrazené v následujících obrázcích.

Na počátku roku 2003 byl realizován záchranný archeologický výzkum na parcele domu čp. 151/I. Plocha výzkumu v rozsahu cca 2,8x3 m navázala na starší výzkum z roku 2001 na dvoře bývalého domu čp. 150/I při jeho jižním průčelí (obr. 2).

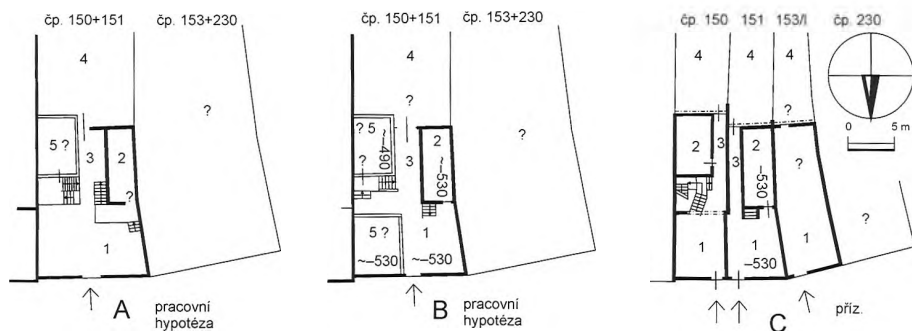
**Obr. 3:** Orientační půdorysné schéma přízemí. (A) širkový „opukový dům“ z 1. poloviny 14. století. (B) „nedostavěný dům“ – (pokus o rekonstrukci rozestavěného půdorysu domu), patrně 40. léta 14. století. (C) „cihelné domy“ po přepracování v r. 1352. 1 – síň, 2 – komora, 3 – průchod, průjezd, 4 – dvůr s blížící neznámou zástavbou, 5 – světnice.

Po požáru byla zahájena oprava ještě v duchu šířkového domu, zůstala však nedokončená a v r. 1352 byly vztyčeny tři úzké „cihelné domy” na přeparcelovaných pozemcích (obr. 3). Tyto domy byly již dvoupatrové a okénko z čp. 147/I ve 2. patře tak muselo být zazděno.

Zachovalý práh portálu však dobře dokládá poměry výšek pro 1. polovinu 14. století v interiéru domu. V přiloženém půdorysném schématu (obr. 3A) je zobrazena nejpravděpodobnější poloha schodišťové šije ze strany středního traktu. Změna nastala zejména v síni a průchodech na dvůr a to jistě ve vzájemném vztahu s navyšováním okolního terénu. Podlaha ve sklepe i komory v přízemí se pravděpodobně mezi fází „opukového” a „cihelného domu” nijak zásadně nezměnila.

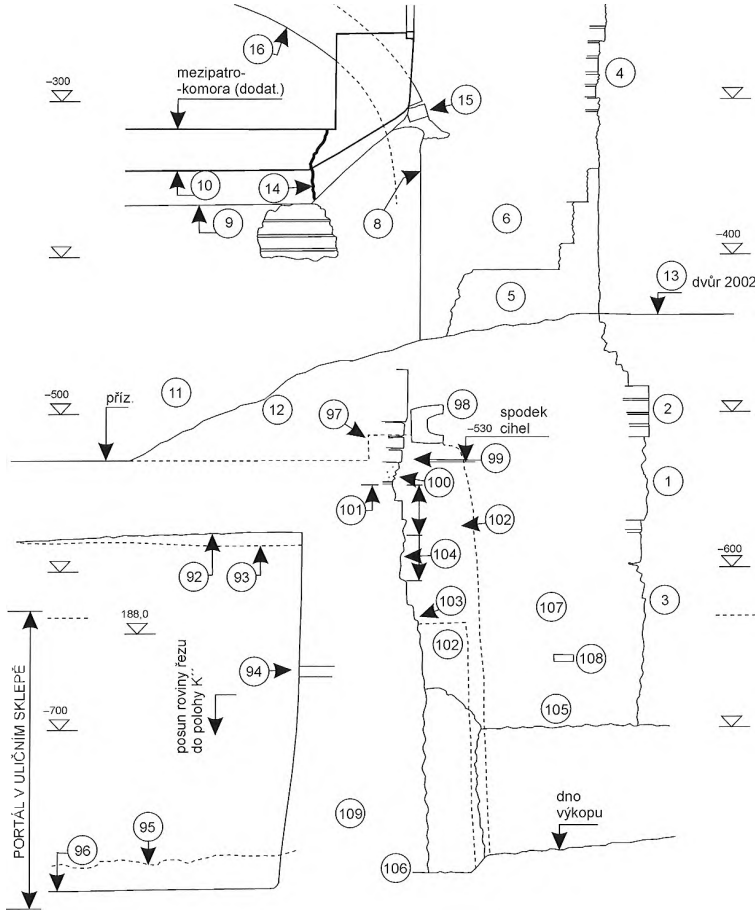
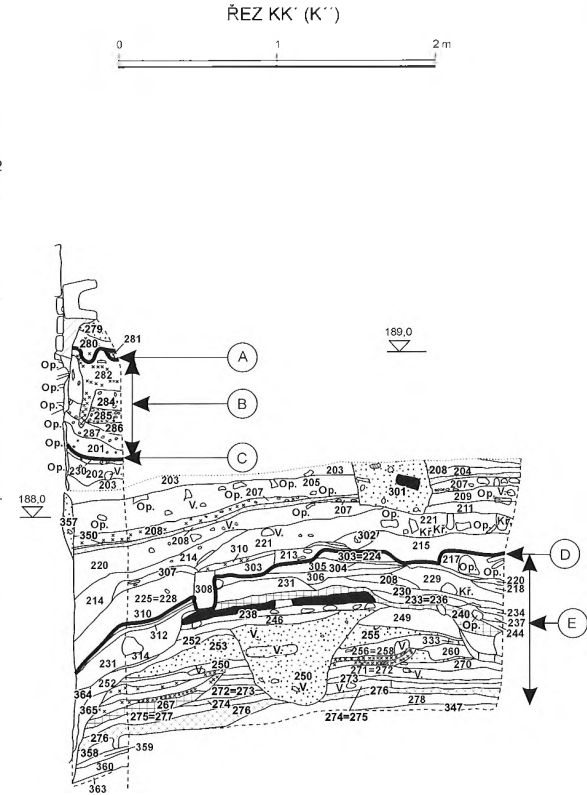
⇨ **Obr. 4:** Svislý řez domem čp. 151/I s výběrem nálezových situací, získaných stavebně historickým průzkumem (2002) a vedle tentýž řez se zákresem archeologické stratigrafie (2003). (1) Základové opukové zdivo pilíře mezi čp. 150 a 151/I. (2) Lícované cihly, určené již k pohledu a tedy již nad úroveň terénu v polovině 14. století. (3) Dodatečné podezdění z lomové opuky při barokní přestavbě čp. 151/I. (4) Odlámaná čela gotických cihel a zřetelné stopy v maltě po navazujících dalších cihlách u cihel úplných. (5) Líc z opuky – přezděn místo cihel současně s barokní opravou základů (č. 3). (6) Zachovaný úsek spárovaného gotického cihelného zdiva, náležející již domu čp. 150/I, který byl i v gotice delší jižním směrem než čp. 151/I. (11) Podlaha chodby v přízemí, jejíž úroveň přibližně zůstala na gotické niveletě, což dokládá správný vztah ke hrotitému cihelnému portálu do komory vedle chodby. (12) Zasypané ústí chodby – recentní, ale v době průzkumu neodstranitelné (2002). (13) Úroveň terénu dvora – zásadně zvýšená v baroku (viz úroveň podlahy chodby vedlejšího čp. 150/I), úpravy v 19. a 20. století. Od barokního zvýšení terénu chodba již dále nemohla být průjezdná. (16) Arkáda, zesilující zeď mezi čp. 150 a 151/I. (92) Vrcholnice segmentové klenby chodbovitého sklepa. (93) Vrcholnice klenby jižního sklepa. (94) Patka a vrchol segmentového záklenku vynášecího oblouku v čele chodbovitého sklepa. (95) Zóna oprav zdiva, není vyloučeno, že jde o dodatečné prohloubení. (96) Úroveň podlahy (topinky) při průzkumu v r. 2002. (97) Odhalený stupeň (r. 2003) vyrovnávacího schodiště z chodby (úroveň podlahy stejná od 1352 dodnes) na dvůr (barokní úroveň terénu). (98) Schodišťový stupeň z druhotně použitého kamenného žlabu. (99) Tři vrstvy gotických cihel – doklad rozhraní nadzemního a podzemního zdiva k r. 1352. (100) Vyrovnávací vrstva z malty a úlomků kamene před zděním cihelného líce. (101) Pobořená koruna zdi „opukového domu“. (102) Kontrolní bloky archeologického výzkumu. (103) Odhalené základové zdivo „opukového domu“. (104) Zóna bývalého nadzemního opukového zdiva. (105) Koruna zděné ohrady břídlíkové studny. (106) Základová spára opukového zdiva. (107) Barokní přezdění celého západního povrchu základů opěrného pilíře, zasahující až nad zem. (A) Pravděpodobný povrch dvora po dostavbě domu z roku 1352, tvořený vrstvou 281. (B) Stavební vrstvy k opravě „opukového domu“ a stavbě „cihelného domu“ – interpretace. (C) Povrch při stavbě opukového domu s vrstvou 201. (D) Přibližná hranice nástupu „červeně malované keramiky“, cca polovina 13. století. (E) Souvrství od 11. do 1. poloviny 13. století.

Podstatné informace k rekonstrukci vývoje domu a jeho předcházejícím etapám poskytl řezy kolmé na jeho základové zdivo v konfrontaci s výsledky stavebně historické-

ho průzkumu (obr. 4). Jím spolu s dendrochronologickým datováním stropních trámů světnice a pozednic je datována výstavba „cihelného domu“ do roku 1352.

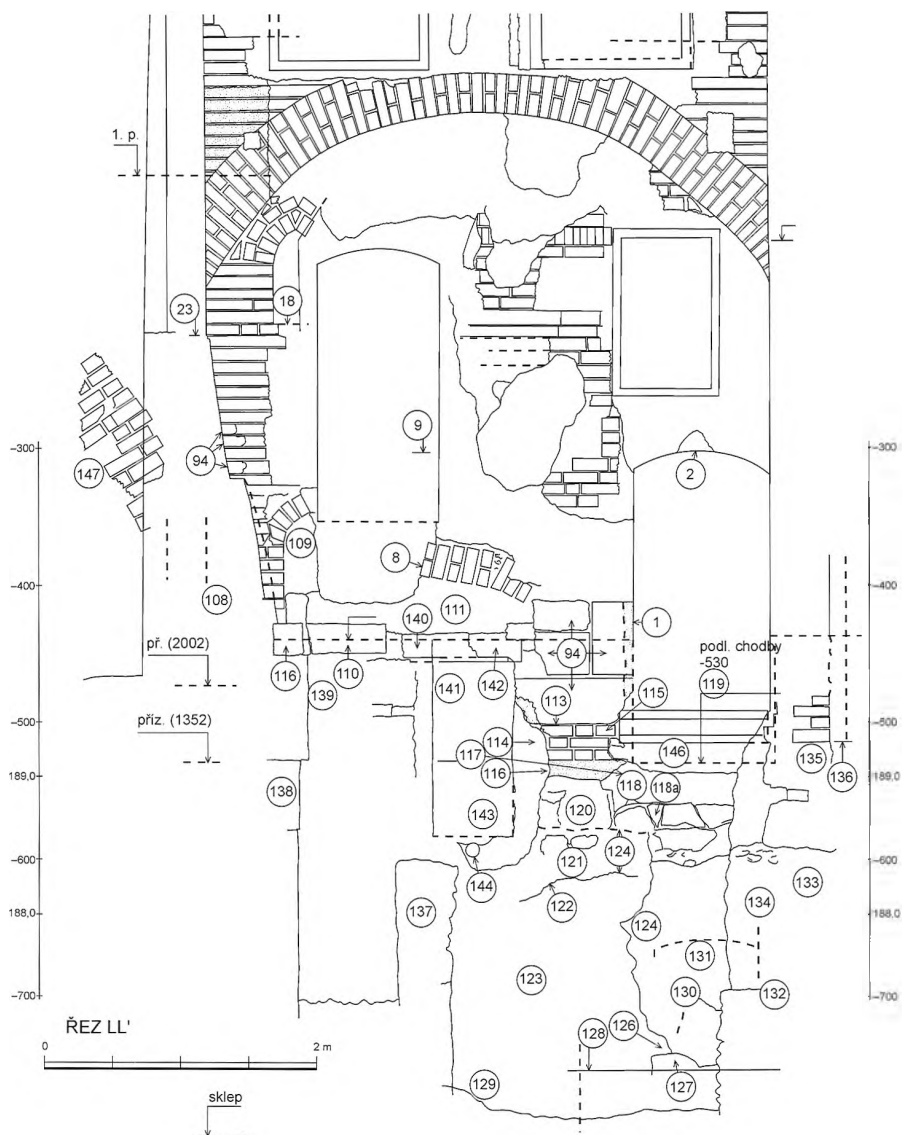
**Obr. 5:** Dvorní průčelí čp. 151/I se záznamem nálezových situací nadzemního i podzemního zdiva. Stav v r. 2002–2003. Výběr nálezových situací: **(8)** Druhotně použité gotické cihly vylehčovacího záklenku. Záklenek souvisí s úpravou sklepního okénka jako vylehčení jeho nadpraží. Jeho stáří lze považovat za renesanční či barokní. Vpravo se opírá ne příliš pečlivě o soustavu velkých kvádrů z renesanční opravy. **(18)** Úroveň parapetu gotického okénka. **(29)** Arkáda přízemí vyzděna na 1,5 modulu, tedy 42 cm. Horní část odsekána až při zřízení barokních oken a znovu upravena při úpravě oken v polovině 19. století. **(22)** Požárem rozpadlé cihly ze zbytku zdi předchůdce dnešního domu. Výškově zcela odpovídají nejvyšší úrovni ohořelých cihel v severojižní zdi v interiéru. **(109)** Bývalé hrotité okénko spodního podlaží komory. Zachována polovina záklenku a 6 řad cihel vislé části ostě-

ní. Povrch spár není zachován, cihly nejsou ohořelé. (112) Soustava pískovcových kvádrů s hladkým povrchem, vsazených sem jako oprava statických poruch zřejmě v renesanci. Na kvádrech zachyceny zbytky bílých a červených nátěrů, jejichž charakter je shodný s nátěry v arkádě přezděného okna světnice, datovatelného kolem r. 1600 do doby celkové přestavby světnice. (113) Malta použitá pro osazení pískovcového kvádrů, je odlišná od malty v třech řadách cihel pod kvádr. Dokládá to různé stáří. (114) Tři zachované řady cihel formátu, který je použit na celé fasádě. Povrchová úprava spár se nezachovala. (116) Vyrovnávací vrstva z malty a drobných úlomků kamene srovnávala ubouranou korunu zdiva pod ní. (117) Vyrovnávací opukové zdivo v souvislosti s vrstvou 116. Zdivo je nedbale lícováno, určeno jako základové pod úroveň lícovaných cihel č. 114. (117a) Nepravidelná koruna zdiva nadezdívky, nad ní jasné rozhraní a nasazení podezdívky žlabů. Rozhraní odpovídá opět zhruba úrovni podlahy v cihlové chodbě k fázi cihelného domu z r. 1352. (118a) Vyměněný nelicovaný kámen v okolním lícovaném zdivu dokládá, že při opravě se počítalo, že část bývalého líce se přisype na novou výškovou úroveň –530 cm. (119) Spodní hrana lícovaných cihel ve fasádě (114) odpovídá rozhraní cihel a opukového předzákladu v chodbě domu a určuje terén i úroveň podlahy v chodbě domu na kótu –530 cm. (124) Vymezená zóna úrovně terénu pro starší horizont – kamenný opukový dům. (125) Nepravidelné rozhraní základového zdiva s nejasnou stratigafií. (127) Zdivo zleva podezděno po zdivo vpravo. (128) Betonový předzáklad z r. 2003, který znemožnil další sledování situací 126 a 127. (129) Dno výkopu zachytilo základovou spáru dvorního zdiva. (132) Zachovaný horní obrys břidlicové obruby studny, zaniklé již při výstavbě opukového základového zdiva 125. (133) Základová spára gotického pilíře mezi domy 150 a 151/I. (134) Barokní podezdění pod gotické základy 133. (135) Zachované nároží opěrného pilíře z lícových cihel. Rovina průřezu je odlišná od zbývajících dokumentace, která opěrný pilíř řeže. (136) Spodní hrana lícových cihel určuje úroveň terénu cihelného průčelí domu k r. 1352. O jednu řadu vyvýšeno oproti chodbě (119). (137) Obruba studny, zasekané části půdorysu do základového zdiva 123. Obezdivka je současná s mladší fází podoby špalet sklepního okénka. (145) Druhotně použitý kamenný žlab, použitý jako jeden ze schodišťových stupňů z chodby na barokní vyvýšenou úroveň dvora. Další stupně směrem na dvůr byly stejné druhotně použité žlaby. (147) Torzo vynášecí gotické arkády domu čp. 153/I, analogické dodnes zachovalé arkádě čp. 151/I.

Významným nálezem je také jeden z kamenů v lícovaném kamenném zdivu, který je neupravený a z líce vyčnívá a je do zdiva vložen jako oprava. Dokládá, že bývalé nadzemní zdivo „opukového domu“ bylo opravováno již se záměrem, že okolní terén se bude zvyšovat a proto kámen vložený pro opravu je nelícovaný (obr. 5 nálezová situace 118a).

Stratigrafie zdiva ve svislém předělu (obr. 5, nálezová situace 124) není spolehlivě interpretovatelná, protože jde o nelícované lomové zdivo základů po odhalení okolního terénu. S určitou mírou pravděpodobnosti můžeme za starší považovat zdivo východně od spáry, přičemž zdivo od západu přistavěné možná podezdilo v oblasti styku již hotový úsek východní. Ze situace ve sklepech ani z tohoto nálezu v odhalených nálezech zvenčí však nevyplyvá spolehlivé rozpoznání, zda jde pouze o mikrofáze v průběhu stavby (styk nepodsklepeného středního dílu dispozice – nejspíše průchozího – a podsklepené komory s potřebou hlubších základů) nebo zda je to doklad starší fáze „opukového domu“ blíže neznámého rozsahu a dispozice, časově ovšem rovněž z 1. poloviny 14. století.

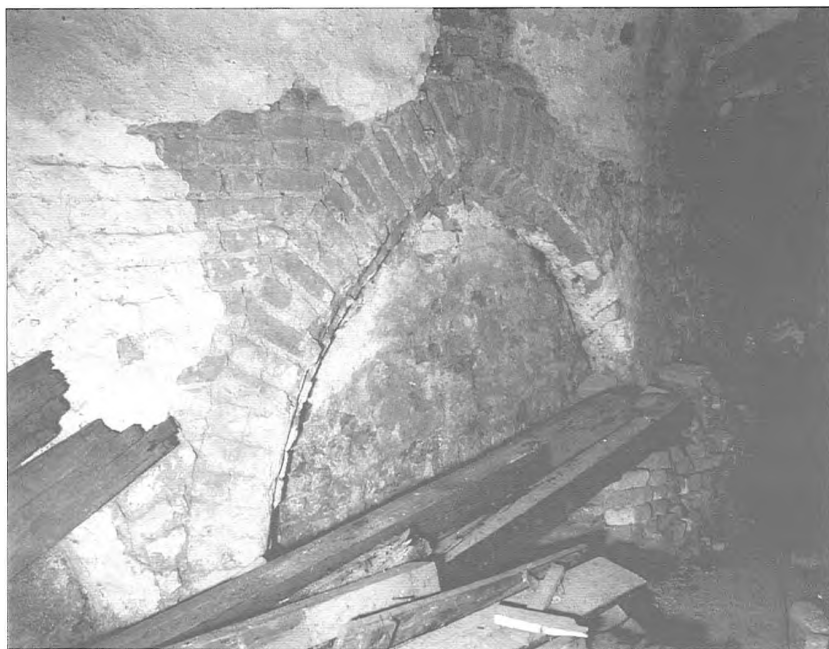
**Obr. 6:** Čp. 151/I. Hrotité cihelné arkády na hranici s čp. 153/I z „opukové“ fáze domu, poškozené požárem.

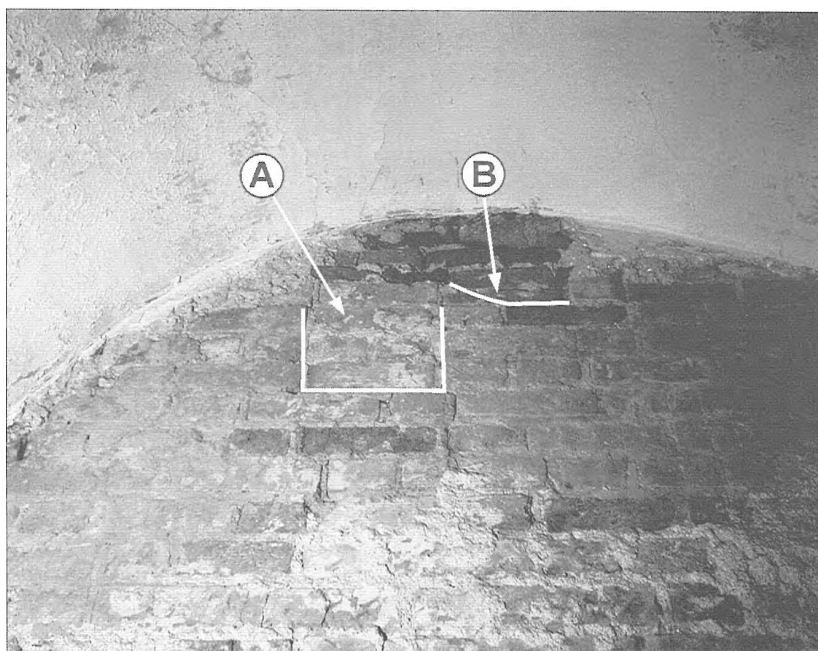
**Obr. 7:** Čp. 151/I. Západní zeď síně v přízemí. (A) kapsa určená pro stropní trám, který nebyl nikdy usazen a kapsa zazděna a zaspárována. Zdivo včetně kapsy pochází z etapy „nedokončeného domu“, zazdivka z fáze „cihelného domu“ 1352. (B) zbytek kapsy po stropním trámu z doby „cihelného domu“.

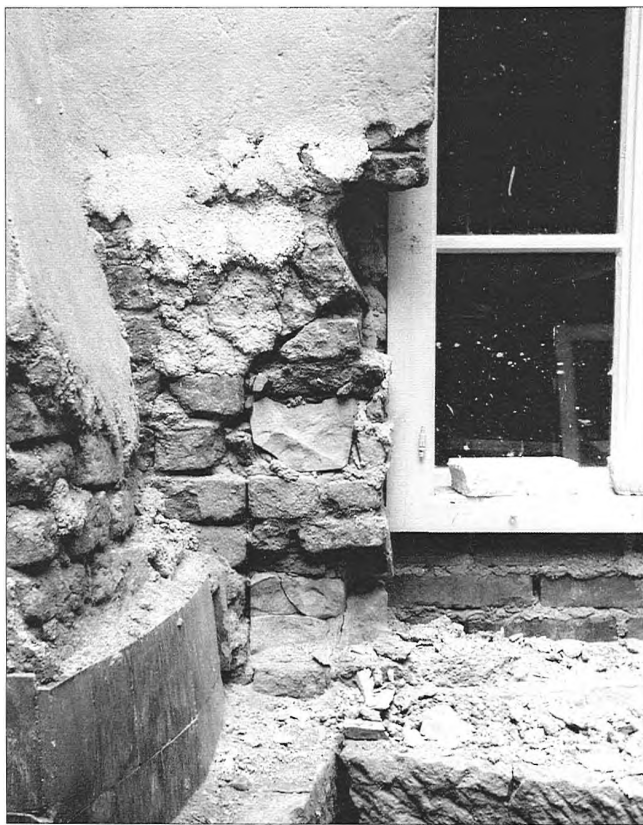
**Obr. 8:** Čp. 151/I. Detail hrotitého okénka spodního podlaží komory v přízemí „cihelného domu“, není vyloučeno, že torzovitě dochované zdivo může pocházet již z etapy „nedokončeného domu“ po požáru ve 40. letech 14. století.

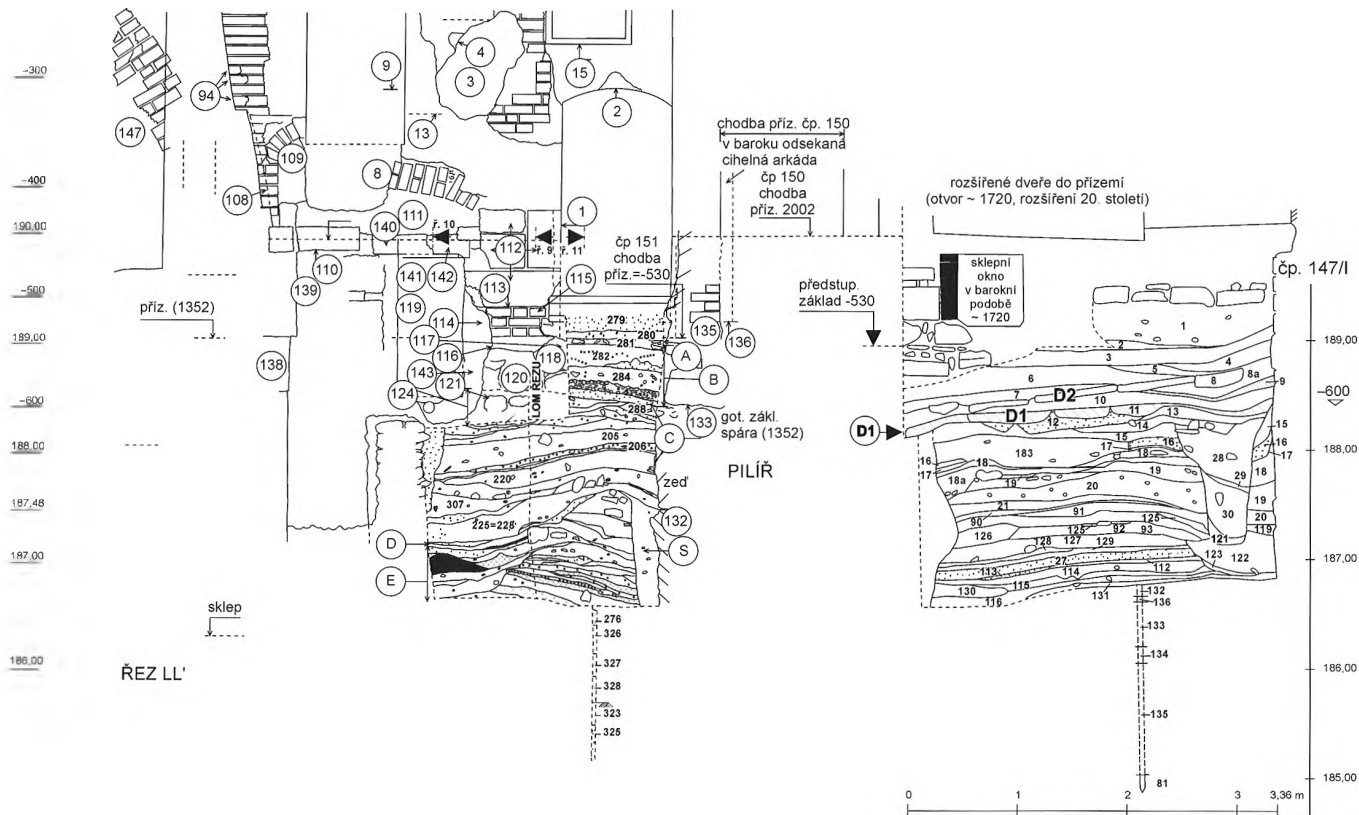
⇨ **Obr. 9:** Dvorní průčelí domu čp. 151/I (vlevo) a 150/I se záznamem vybraných situací vyhodnocených průzkumem stavebně historickým a archeologickým (popis viz obr. 5). Mezilehlá partie mezi oběma částmi archeologicky zkoumanými byla odtěžena bez výzkumu. Partie zdíva označená „pilíř“ je zachycena jako pohled na čelo pilíře, tedy v jiné řezové rovině, nežli zbývající část výkresu. Řez terénem **vpravo:** **D1** – starší dlažba, tvořená kompaktní maltovou vrstvou, **D2** – mladší břidlicová dlažba. Kresba J. Vachuda. Řez terénem **vlevo:** **(A)** pravděpodobný povrch dvora po dostavbě domu z roku 1352 tvořený vrstvou 281, **(B)** stavební vrstvy k opravě „opukového domu“ a stavbě „cihelného domu“ – interpretace, **(C)** povrch při stavbě opukového domu s vrstvou 201, **(D)** přibližná hranice nástupu červeně malované keramiky, cca polovina 13. století, **(E)** Souvrství od 11. do 1. poloviny 13. století, **(S)** vkop pro studnu. Kresba E. Ditmar. Výzkumy 2001–2003.

Úroveň vrstev 280 a 281 můžeme hypoteticky přiřadit již k úrovni dvora po dokončení stavby domu z roku 1352, na základě stejné výšky, jakou má podlaha v chodbě domu i charakteru těchto vrstev (na plocho ložené břidlicové kameny, křemeny a opukové kameny, úlomky cihloviny a uhlíky) (obr. 9).

Náleзовá situace s maltovou mazaninou dvora a břídlícovou dlažbou (obr. 9, 14), odkrytá při výzkumu z r. 2001, náleží k etapě „opukového domu“, neboť dlažba klesá směrem k západu až na kótu cca –620 cm, což je v souladu s identifikovanou úrovní terénu dvora „opukového domu“ před jižním průčelím čp. 151/I (viz rozbor stavební historie i archeologických situací popsany již výše).

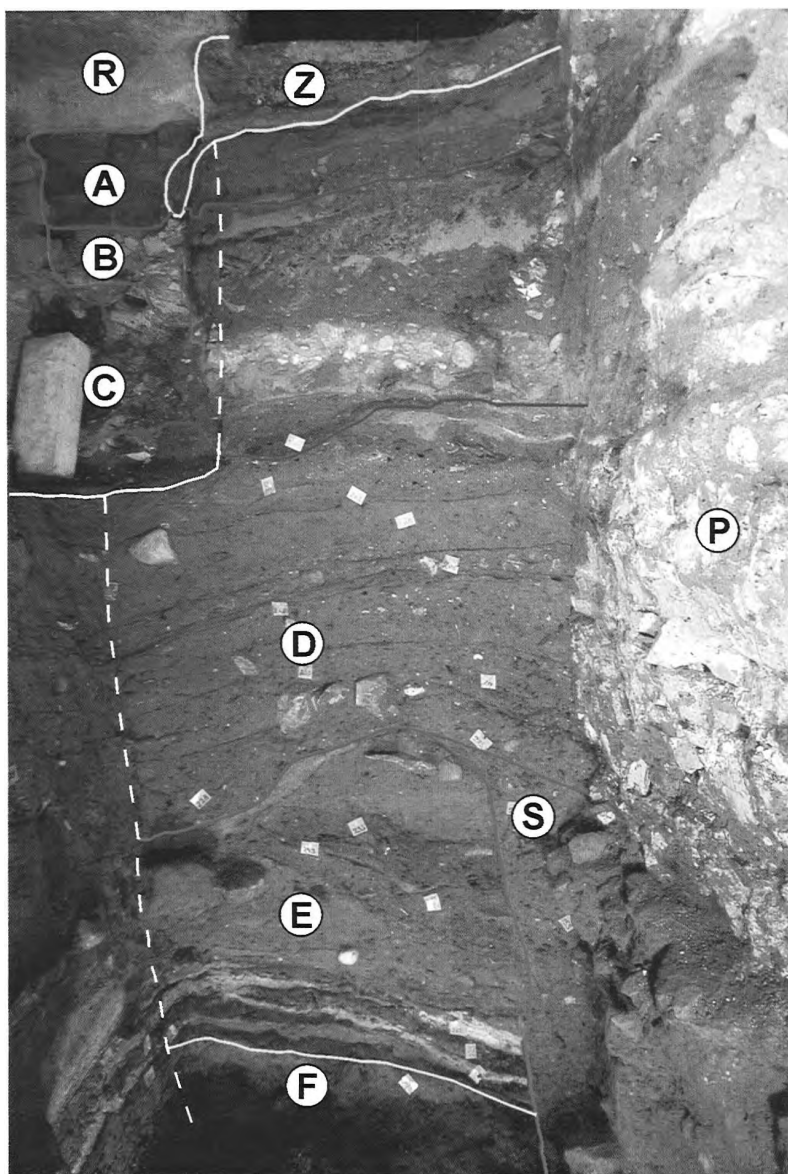
**Obr. 10:** (A) Lícové cihly jako fragment nadzemního zdiva „cihelného domu“ 1352 a pravděpodobný povrch jeho dvora. (B) Vyrovnávací vrstva z malty a z úlomků kamene, v r. 1352 již jako základové zdivo. (C) Pozůstatek lícovaného zdiva „opukového domu“ a úroveň okolního terénu při jeho stavbě pravděpodobně 13./14. století. (D) Modrá hranice nástup „červeně malované keramiky“. (E) 12.–1. polovina 13. století. (F) 11. století. (P) Barokní pilíř. (R) Renesanční oprava – kamenné kvádry. (S) Vkop pro studnu. (Z) Druhotně použitý žlab.

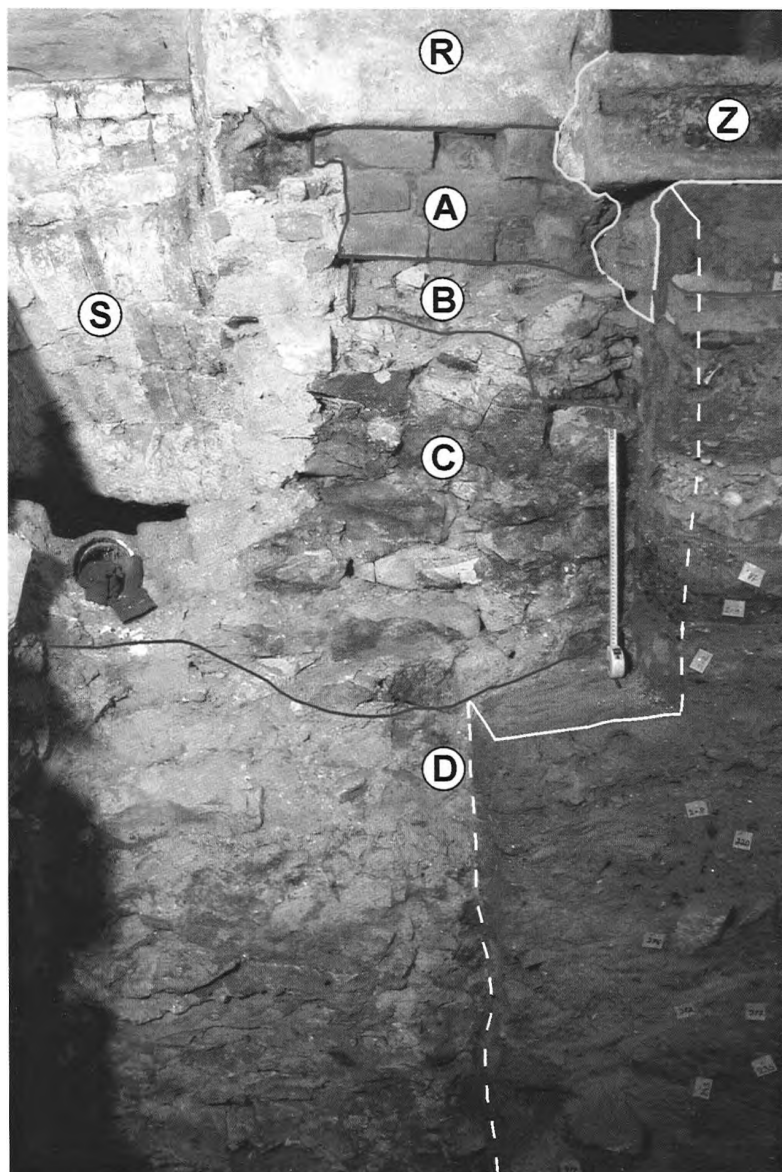
**Obr. 11:** (A) Lícové cihly jako fragment nadzemního zdiva „cihelného domu“ 1352 a pravděpodobný povrch jeho dvora. (B) Vyrovnávací vrstva z malty a z úlomků kamene, v r. 1352 již jako základové zdivo. (C) Pozůstatek lícovaného zdiva „opukového domu“ a úroveň okolního terénu při jeho stavbě pravděpodobně na přelomu 13. a 14. století (vrstva 201). (D) Nelícované základové zdivo „opukového domu“. (R) Renesanční oprava – kamenné kvádry. (S) Sklepní větrací okénko. (Z) Druhotně použitý žlab.

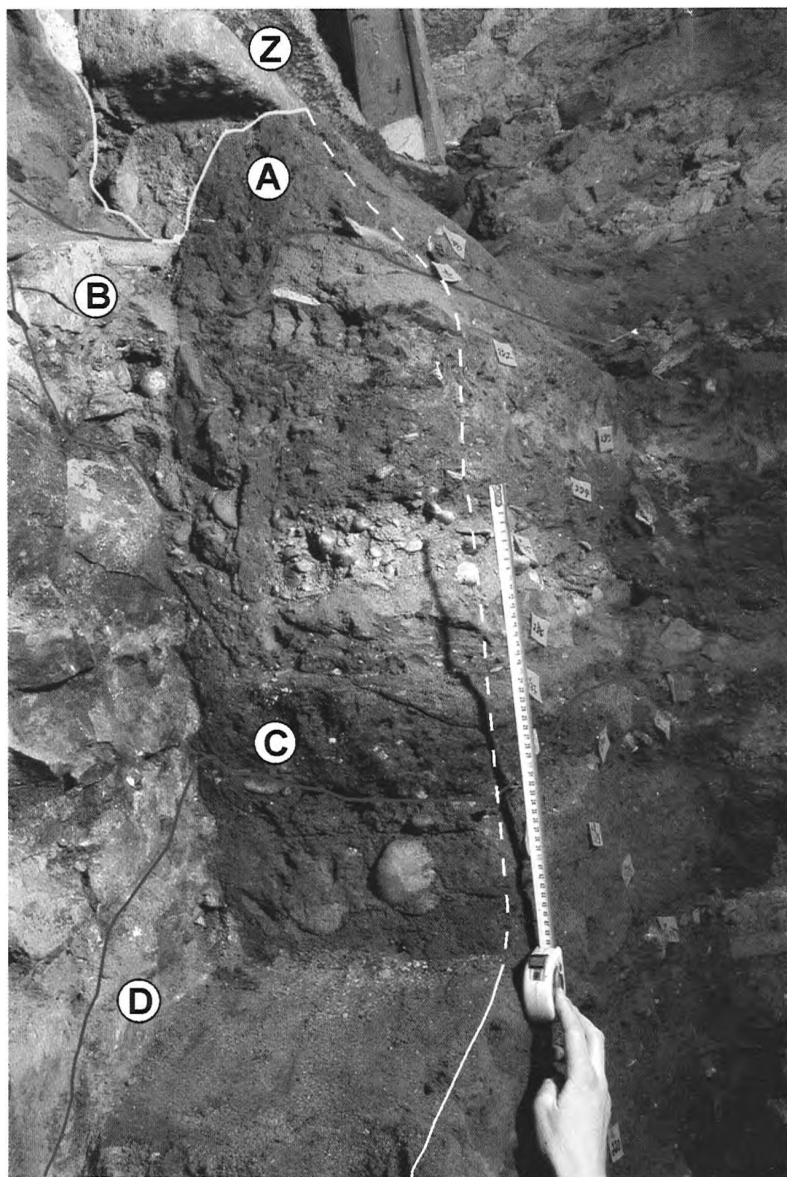
**Obr. 12:** Čp. 151/I, detail odhalených základů u ústí chodby z přízemí. Pohled na východ. (A) Pravděpodobný povrch dvora „cihelného domu“ 1352. (B) Vyrovnávací vrstva z malty a z úlomků kamene, v r. 1352 již jako základové zdivo. (C) Pozůstatek lícovaného zdiva „opukového domu“ a úroveň okolního terénu při jeho stavbě pravděpodobně na přelomu 13. a 14. století (vrstva 201). (D) nelícované základové zdivo „opukového domu“.

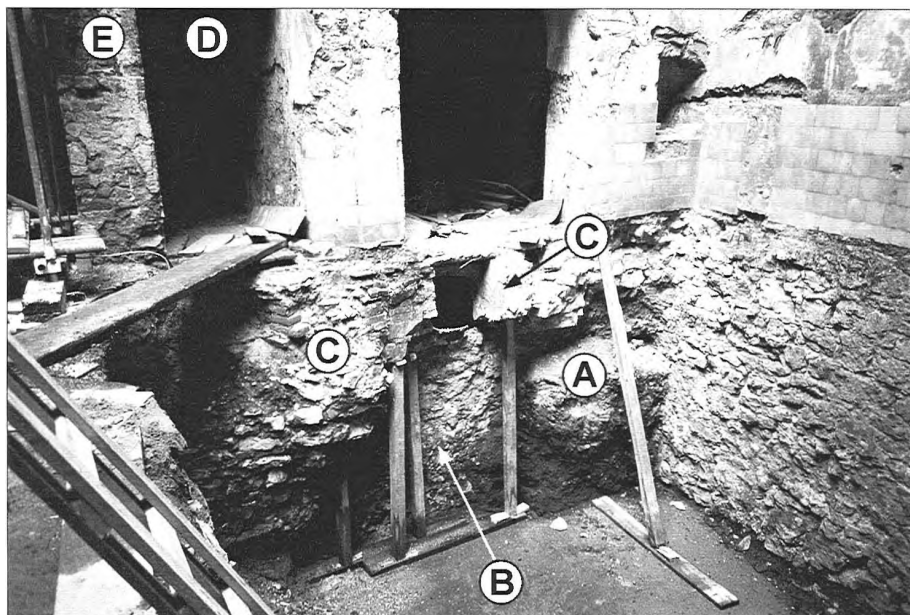
**Obr. 13:** Pohled na situaci pod úrovní terénu na dvoře čp. 150/I. Stav po dokončení archeologického výzkumu a vybetonování základů nového suterénu. (A) zbytek archeologicky zkoumaného souvrství. (B) nelicované odhalené základové zdivo gotické – „opukový dům“. (C) předsazené základy barokní – přezdění a podezdění základů v baroku (1722 dendrochronologické určení v patře). (D) chodba čp. 150/I, barokní výšková úroveň. (E) pilíř mezi čp. 150 a 151/I.

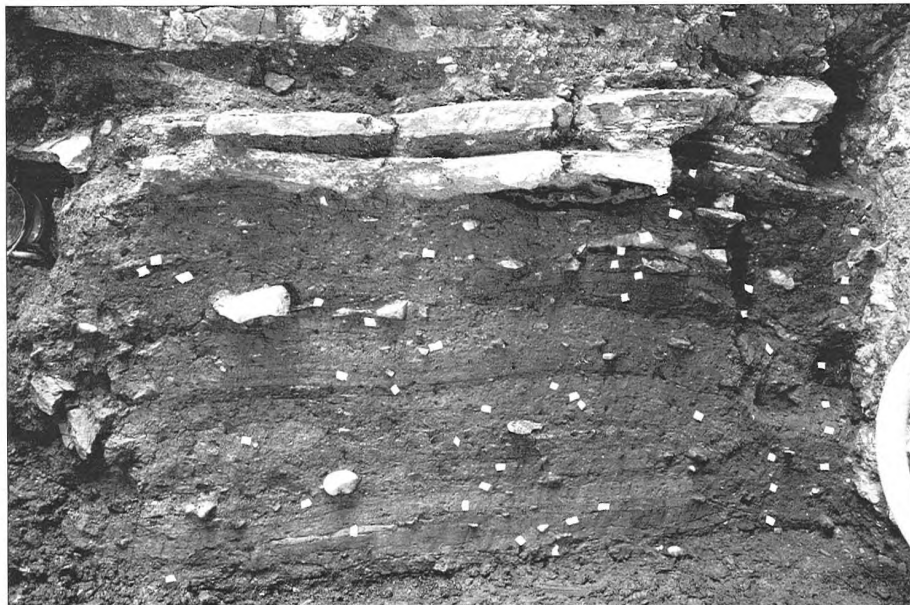
**Obr. 14:** Horní partie výkopu ve dvoře domu čp. 150/I s markantní dvojicí dlažeb. Pohled od severu. Foto J. Vachuda.

k domu přiléhala těsně nad sebou dvojí výrazná dlažba (obr. 14). Spodní s povrchem v úrovni cca 188,40 m byla tvořena enormně tvrdou maltou s příčnými lomy, v části položené do pískového lože (obr. 9, řez terény vpravo, D1) a ve své východní části přiléhající k již tehdy stojící východní parcelní zdi, patrně součásti zástavby domu čp. 147/I, který má (ovšem nikoliv v této partii) románské jádro. Horní dlažba, svažující se v téměř celém svém průběhu mírně k západu v rozmezí nivelet cca 188,50–118,70 m, byla vyskládána z až 70 cm dlouhých a cca 10 cm vysokých břidlicových desek (obr. 9, řez terény vpravo, D2). Pro datování dlažeb jsou důležité nálezy keramiky z vrstvy, která je navzájem odděluje (vrstva 10). Bohužel nejsou početné, tvoří je pouhé dva střepy, které lze klást do počátku nebo 1. poloviny 14. století. Právě minimální množství nálezů neumožňuje komparativně k vedlejšímu dvoru čp. 151/I rozlišit horizont bez a s výskytem červeně malované keramiky. Nejstarší dokumentované vrstvy obsahovaly nálezy 2. poloviny 12. století (vrstva 116 s povrchem cca 186,70 m), nepředstavují ale nejstarší polohy historického nadloží, které dochované pokračuje pod podlahu realizovaného sklepa. Sonda provedená geologickou sondovací tyčí, zaznamenala písčité zahliněné polohy (vrstvy 132 až 136), které nejsou čistým podložím staroměstské terasy, ale mohly by svým složením a umístěním odpovídat přehloubení před hranou terasy VIIb (Hrdlička 1984, 198n).

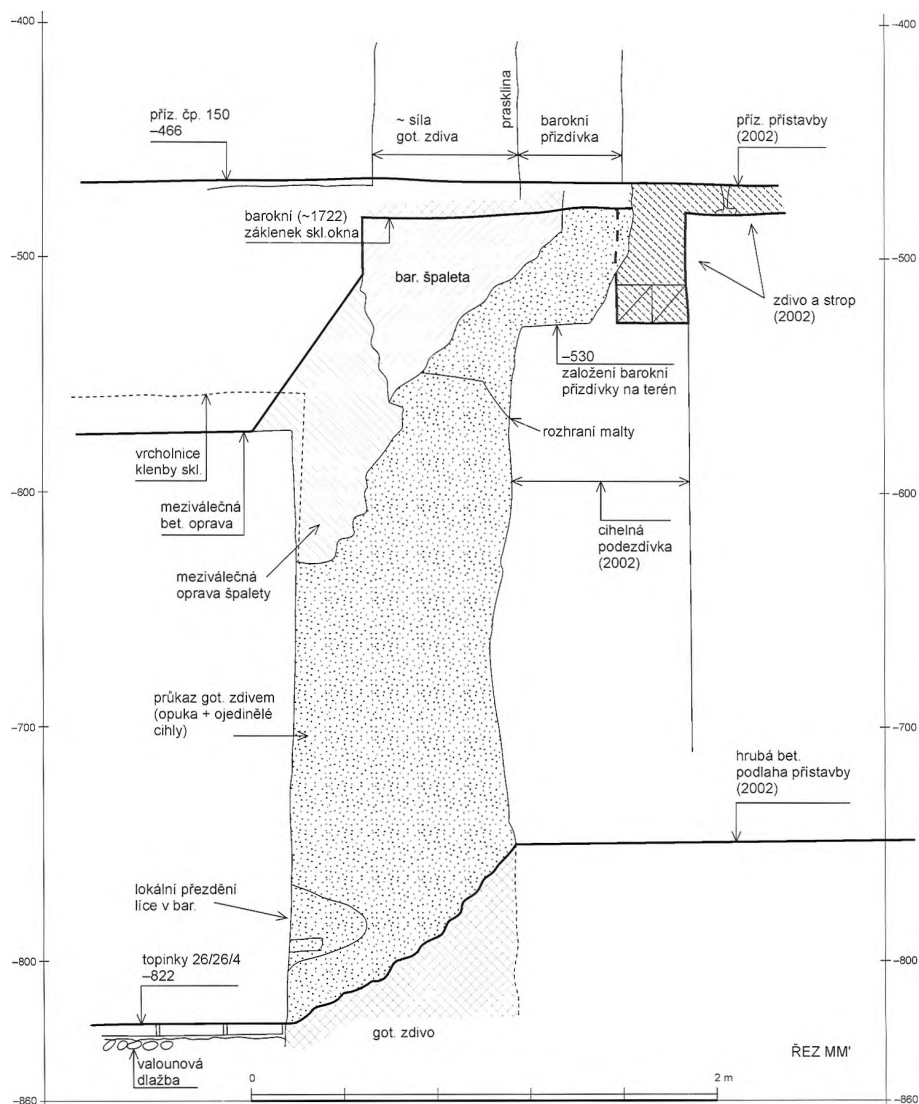
**Obr. 15:** Dokumentace situace v novém průřezu z dvorního sklepa čp. 150/I do nového (2002) suterénu. Zjednodušený dokumentační záznam s interpretací. Viz též foto obr. 13.

V průrazu dvorní zdi sklepa čp. 150/I, vylámaném při přestavbě v r. 2003, se naskytla příležitost doplnit poznatky, získané záchranným archeologickým výzkumem v r. 2001. V průrazu nacházíme opukové zdivo s drobnými úlomky cihel formátu 8,5x11 cm, náležející „opukovému domu“. V horní partii nacházíme ne příliš spolehlivé rozhraní, nad nímž začíná předstupující základ směrem k jihu do dvora. Tento základ pochází z barokní přestavby (dendrodatum 1722). Při barokní přestavbě byla zesílena zeď v přízemí, přesně v rozsahu, odpovídajícím bývalé vynášecí arkádě pro zdivo 1. a 2. patra.

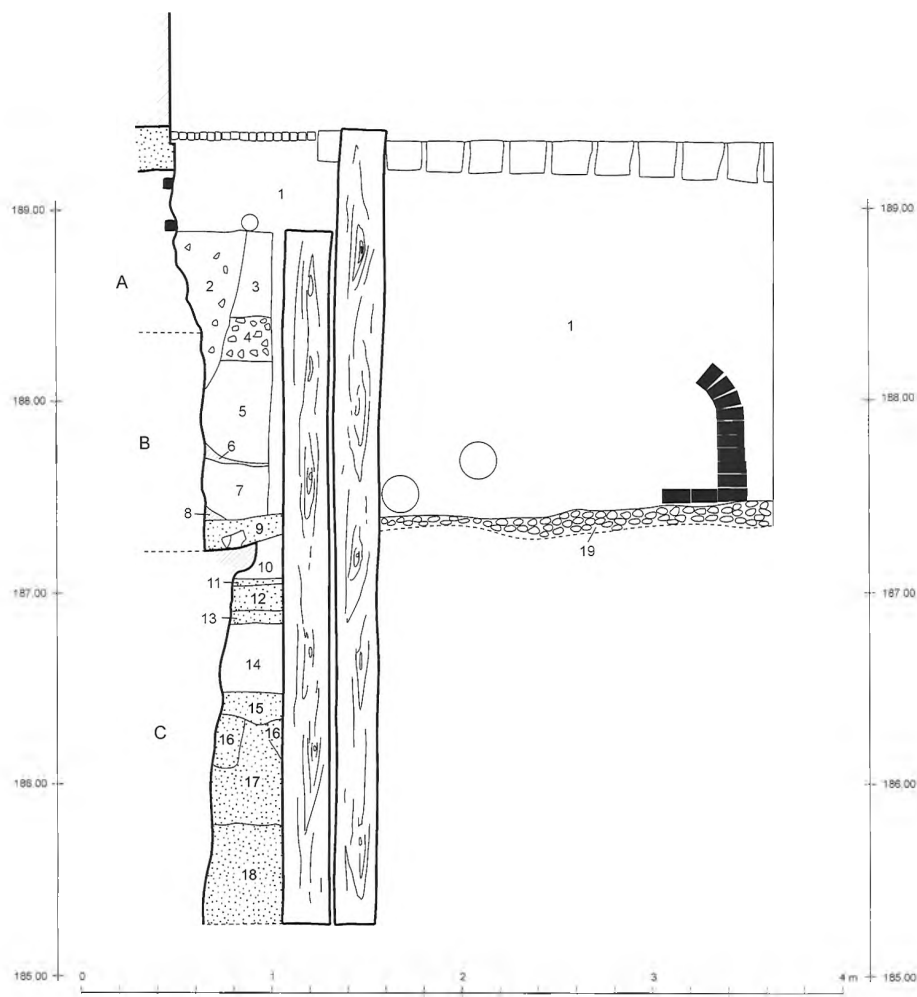
**Obr. 16:** Řez archeologickými terény v Karlově ulici před východní částí průčelí domu čp. 151/I. Kresba Zd. Dragoun.

základem podtrhuje i relativně mocná valounová vrstva, zachycená pod recentními výkopy (obr. 16, vrstva 19), která jistě představuje dlažbu komunikace.

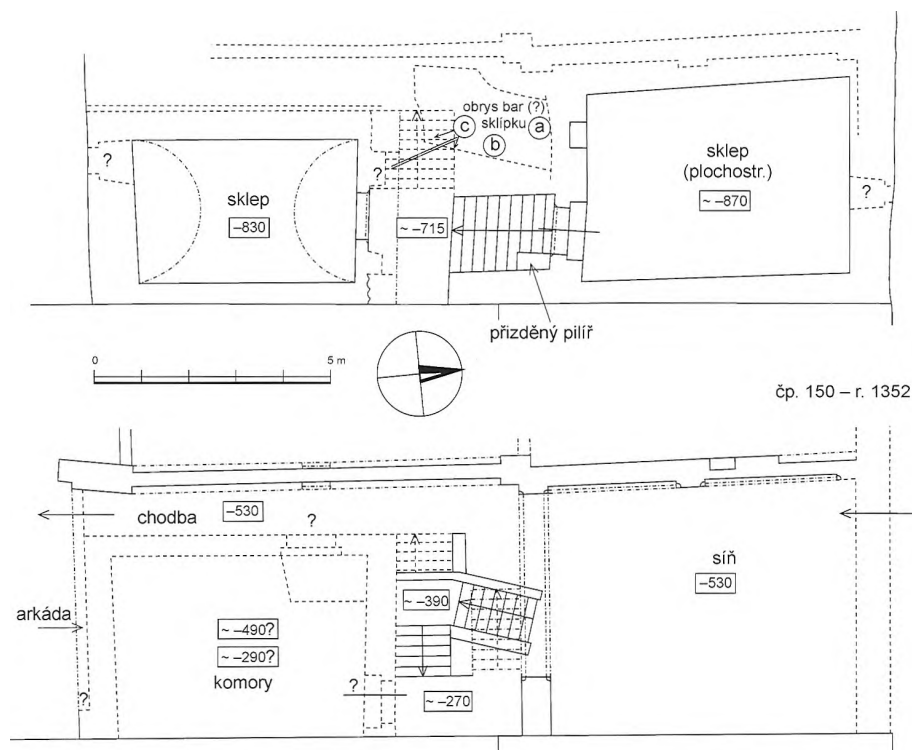
**Obr. 17:** Čp. 150/I, kresebná rekonstrukce schodišťového uzlu v půdoryse, stav v r. 1352. (A) V barokním sklípku odhalené základové zdivo vedlejšího plochostrpého sklepa. (B) Šikmý průběh stěny pravděpodobně dán někdejší schodišťovým ramenem v přízemí, jiná konstrukce v takto šikmém průběhu zde není čitelná. (C) Výšková kolize východní stěny sklípku (b) se schodišťovým ramenem. V patřičné úrovni kolem -600 cm začíná ledabylé zdivo opravy po průniku někdejšího gotického schodiště ze sklepa do přízemí.

- K ostění portálu, dokonce přes jeho okosení, přiléhá u východní stěny pilíř zdiva. Dnes k němu nepatří žádná konstrukce v přízemí, lze však rozpoznat, že jde o substrukci pro pilíř, analogický bývalému pilíři, jehož torzo je čitelné na protilehlé sousedské zdi mezi 150 a 151/I. Mezi oběma pilíři lze pak předpokládat cihelný pas, který vynášel v 1. patře zeď mezi síní a sálem. Předpokládaný cihelný pas a pilíř pocházejí z etapy „cihelného domu“, zatímco klenba šije zde již existovala z fáze „nedokončeného domu“. Výšková úroveň šije „nedokončeného domu“ tedy již počítala s navýšením terénu (obr. 17–20).

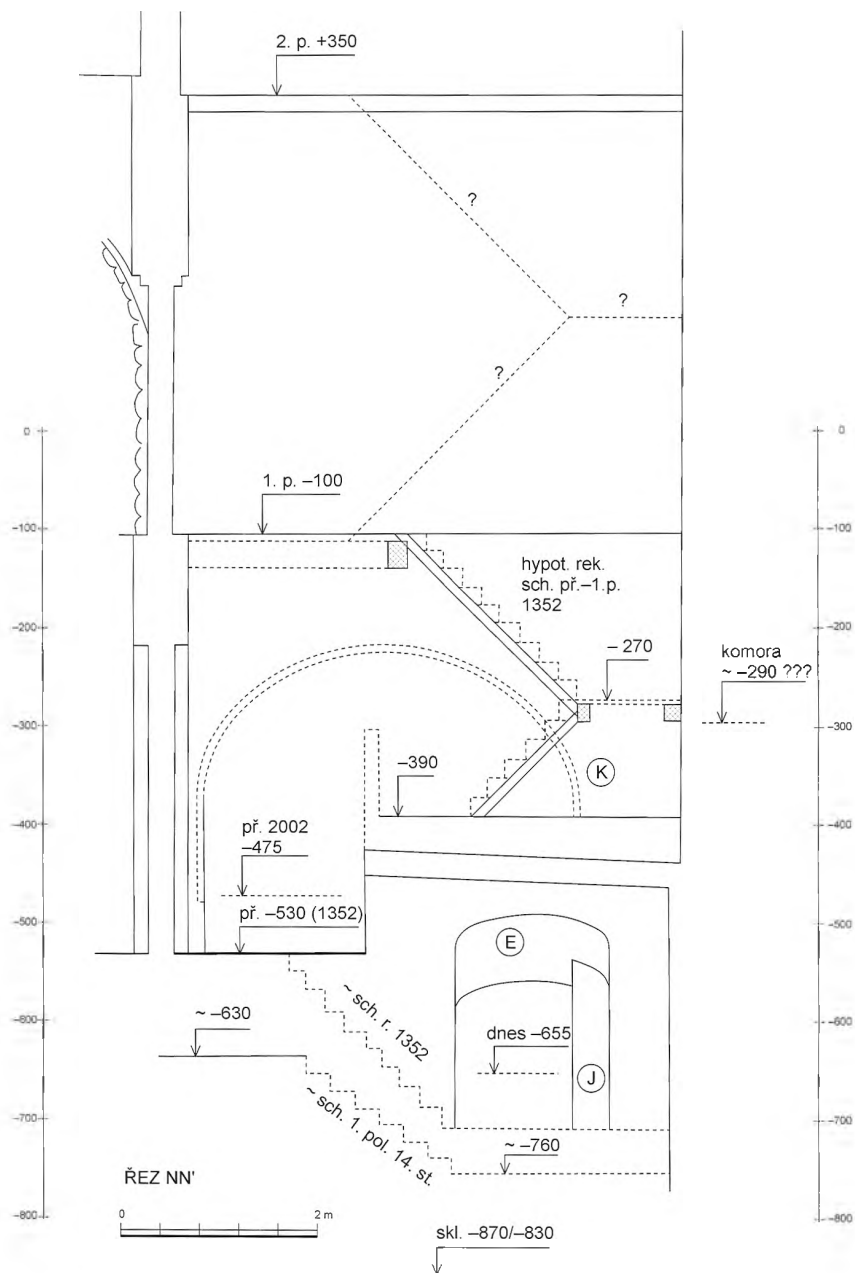
**Obr. 18:** Čp. 150/I, kresebná rekonstrukce řezu schodištěm pro etapu „opukového domu“ a „cihelného domu“. Schodišťové stupně nejsou zachovány, jsou vykresleny podle výpočtu z rozdílu úrovní podest a podlah. Poznámky v kroužku viz podélný řez (obr. 19).

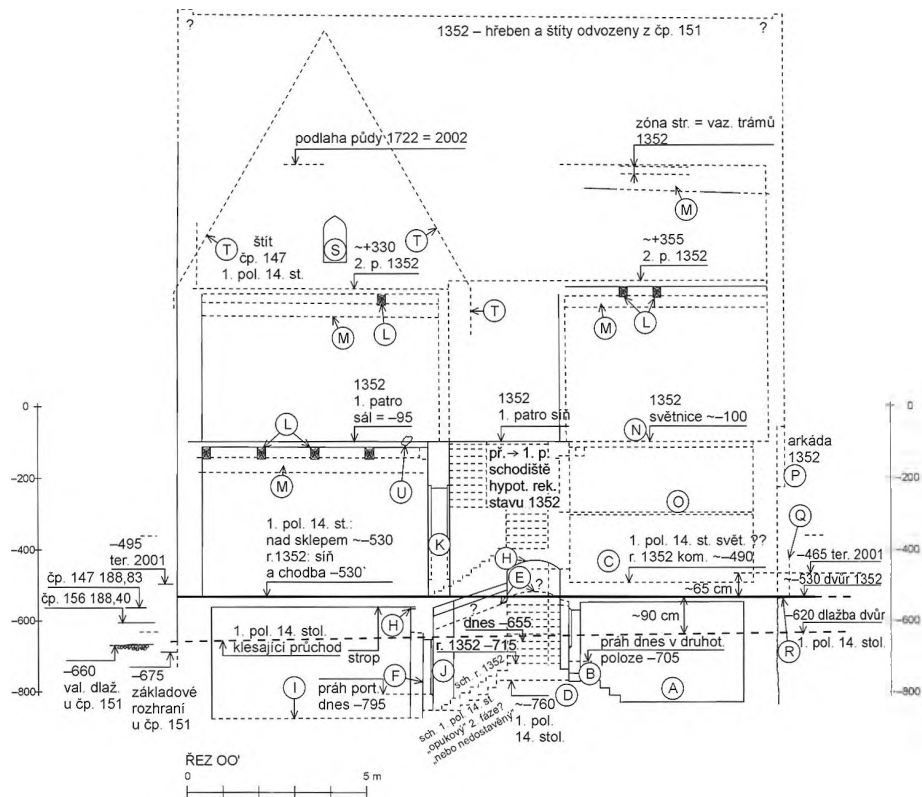
**Obř. 19:** Čp. 150/I, podélný řez, zobrazující změny úrovní terénu a podlah. **(A)** Jižní sklep, podlaha z topinek a pod ní valounová dlažba, která může být ještě gotická. **(B)** Okosený půlkruhový portál, přenesený při barokní přestavbě výše na vyznačenou kótu. **(C)** Nad rubem klenby vychází podlaha do přibližné úrovně –490 cm, což bylo vyvýšeno jako oproti terénu v 1. polovině 14. století, tak v r. 1352. Pro 1. polovinu 14. století s předpokládaným přízemním domem jde o typické místo pro umístění světnice. **(D)** Mezipodesta schodů do sklepa, úroveň pro 1. polovinu 14. století odvozena podle portálu „B“. **(E)** Čárkovaně vyznačen předpokládaný záklenek šije v 1. polovině 14. století. **(F)** Okosený portál. **(G)** Dodnes zachovaný záklenek nad mezipodestou, zařaditelný k etapě 1352. **(H)** Fošna na koruně zdva určena pro opění konců záklopových desek trámového stropu. Určuje tím úroveň stropu i podlahu v severní místnosti půdorysu domu. Zařaditelná obecně do 1. poloviny 14. století. **(I)** Dnešní úroveň severního sklepa, pravděpodobně dodatečně mírně zahlouben (do 20 cm). **(J)** Pilíř dodatečný vůči portálu „F“ i klenbě schodišťové šije z etapy „nedostavěného domu“. Sloužil jako podpora pod předpokládanou arkádu „K“. **(K)** Předpokládaná arkáda, z níž je zachován na protější stěně zesílený pilíř s výžlabkem. Analogie k arkádovým pasům jsou početné, mimo jiné nedaleký dům čp. 156/I. **(L)** Stropní trámy z etapy 1352, doložené přesně polohou kapes v protější zdi. **(M)** Předpokládané přizdílení průvlaky podél hraniční zdi mezi čp. 147 a 150/I. **(N)** Výšková úroveň světnice s dřevěnou roubenou klenbou je odvozena od čp. 151/I. **(O)** Předpokládaná dvoupodlažní komora, odvozena od prokazatelné situace v čp. 151/I. Přístup do horního podlaží komory z mezipodesty schodů. **(P)** Vynášecí arkáda předstupujícího 1. a 2. patra, analogicky podle domu čp. 151/I. existence arkády je odvozena ze situace středověké omítky ve 2. patře a zdíva v přízemí a ve sklepě. **(Q)** Obrýs barokního zdíva, vzniklého mimo středověký půdorys v linii bývalé arkády. **(R)** Předsazené barokní zdívo „Q“ bylo založeno na úrovni dvora k r. 1352 a přispěpáno. **(S)** Hrotité okno s cihelným ostěním ve štítě čp. 147/I, ohořelé při zániku „opukového domu“ cca ve 40. letech 14. století. **(T)** Obrýs štítu a nároží se-

verního křídla sousedního čp. 147/I, zdivo ohořelé požárem. Silně vytažený obrys štítu byl nalezen při průzkumu. (U) Fragment kietované omítky, nanesený přes ohořelé opukové zdivo, ale zrušený výstavbou stropu etapy 1352. Omítka tedy pochází z fáze „nedokončeného domu“. Nelze určit, zda byla součástí interiéru domu 150 a 151/I, nebo opravou ohořelé vnější zdi, provedenou majitelem čp. 147/I.

Dvorní líc nového barokního zdiva byl tedy určen polohou líce v 1. a 2. patře (obr. 19) a protažen až k zemi, mimo obrys základového a sklepního gotického zdiva. Nové barokní zdivo bylo založeno přímo na ulehly terén, odpovídající gotické úrovni terénu k etapě „cihelného domu“ z r. 1352 na kótě –530 cm, která přesně odpovídá náleзовým situacím úrovně dvora před jižním průčelím a uvnitř domu 151/I r. 1352. Poté, co byla založena přízdívka, projevující se mimo jiné i prasklinou v přízemním zdivu, byl zvýšen terén již zhruba na současnou úroveň, tedy cca –465.<sup>3</sup>

- Fošna uložení dřevěného záklopu trámového stropu na kótě –590, dokládající plocho-stropý sklep v uličním traktu (obr. 19, 21).
- Půlkruhový opukový portál do jižního sklepa je vůči dnešní podestě schodů do sklepa dnes velmi nízko. Na severní zdi sklepa nacházíme neuspořádané zdivo, které dokládá, že oproti dnešnímu stavu byl práh portálu o 35 cm níže. Z toho vyplývá, že pro fázi „opukového domu“ vychází podesta schodů do sklepa na úroveň cca –760, tedy o 105 cm níže nežli je podesta dnešní. Gotický půlkruhový portál s okosením byl při barokní přestavbě rozebrán a posunut výše do dnešní polohy (obr. 19).

- Portál ze schodišťové šije do severního sklepa je výsledkem několika úprav. Zvýšení schodišťového ramene do dnešní (barokní) úrovně si vynutilo průraz v nadpraží a znovu přeskládání části ostění, takže křivky části oblouků na sebe nenavazují (obr. 19, 20).

výše, takže bývalý průchod šírkového „opukového domu” by podle toho klesal ode dvora k ulici cca o 30–40 cm (obr. 19). Klesání průchodu bylo nutné, neboť průchodem mohla odtékat dešťová voda ze dvora, jehož archeologické vrstvy stoupají k jihu a jehož dlažba před čp. 150/I na dvoře nápadně klesá právě k místu býv. dvorního vstupu (totožný s dnešním vstupem ze čp. 150/I). Obě místnosti východního traktu „opukového domu” byly vyvýšeny nad terén, což je dostatečně patrné z řezu. Otázkou zůstává, zda oba sklepy pocházejí již z fáze „opukového domu”, nebo zda severovýchodní sklep může být dodatečný, avšak ještě před fází „cihelného domu”. Dřevěná konstrukce stropu nad uličním sklepem byla podle toho alespoň minimálně vyvýšena nad terén, což je přirozeně žádoucí a u prokazatelných příkladů při výzkumu městských domů obvyklé.

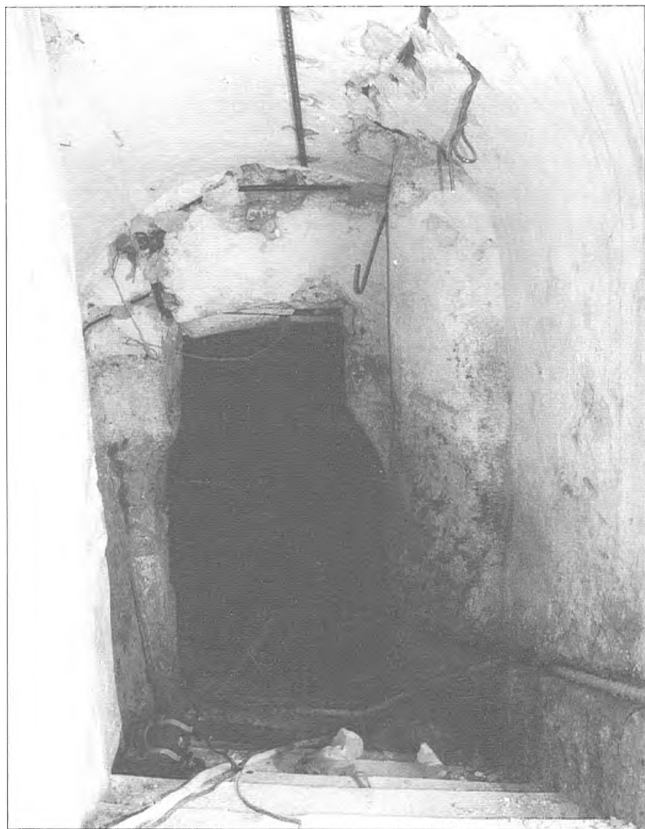
**Obr. 20:** Čp. 150/I, pohled schodišťovou šíjí k portálu do uličního sklepa. Klenba šíje náleží etapě „nedostavěného domu“, pilíř vpravo od portálu byl vložen při přestavbě přízemí v etapě „cihelných domů“ (1352), prosekání záklenku portálu je důsledkem dalšího – barokního – zvyšování terénu a podlah.
