## Poznámky k pokračujícímu výzkumu domů čp. 150, 151 a 153/I v Karlově ulici na Starém Městě pražském

MICHAEL RYKL, DAVID RAKUŠAN & ZDENĚK DRAGOUN

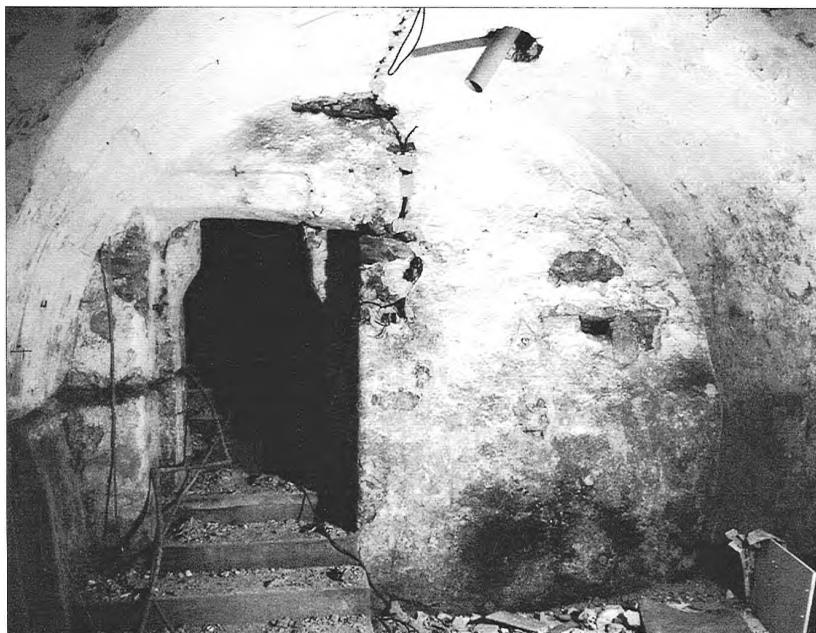
**Obr. 21:** Čp. 150/I, uliční sklep. Pohled ze sklepa na portál ze schodišťové šije, vpravo v sondě zazděná odkládací nika a v sondě v horní části klenebního čela zbytky fošny pro uložení záklopu dřevěného stropu ve 14. století.

- Fošna uložení dřevěného záklopu trámového stropu na kótě –590, dokládající plocho-stropý sklep v uličním traktu (obr. 19, 21).
- Půlkruhový opukový portál do jižního sklepa je vůči dnešní podestě schodů do sklepa dnes velmi nízko. Na severní zdi sklepa nacházíme neuspořádané zdivo, které dokládá, že oproti dnešnímu stavu byl práh portálu o 35 cm níže. Z toho vyplývá, že pro fázi „opukového domu“ vychází podesta schodů do sklepa na úroveň cca –760, tedy o 105 cm níže nežli je podesta dnešní. Gotický půlkruhový portál s okosením byl při barokní přestavbě rozebrán a posunut výše do dnešní polohy (obr. 19).

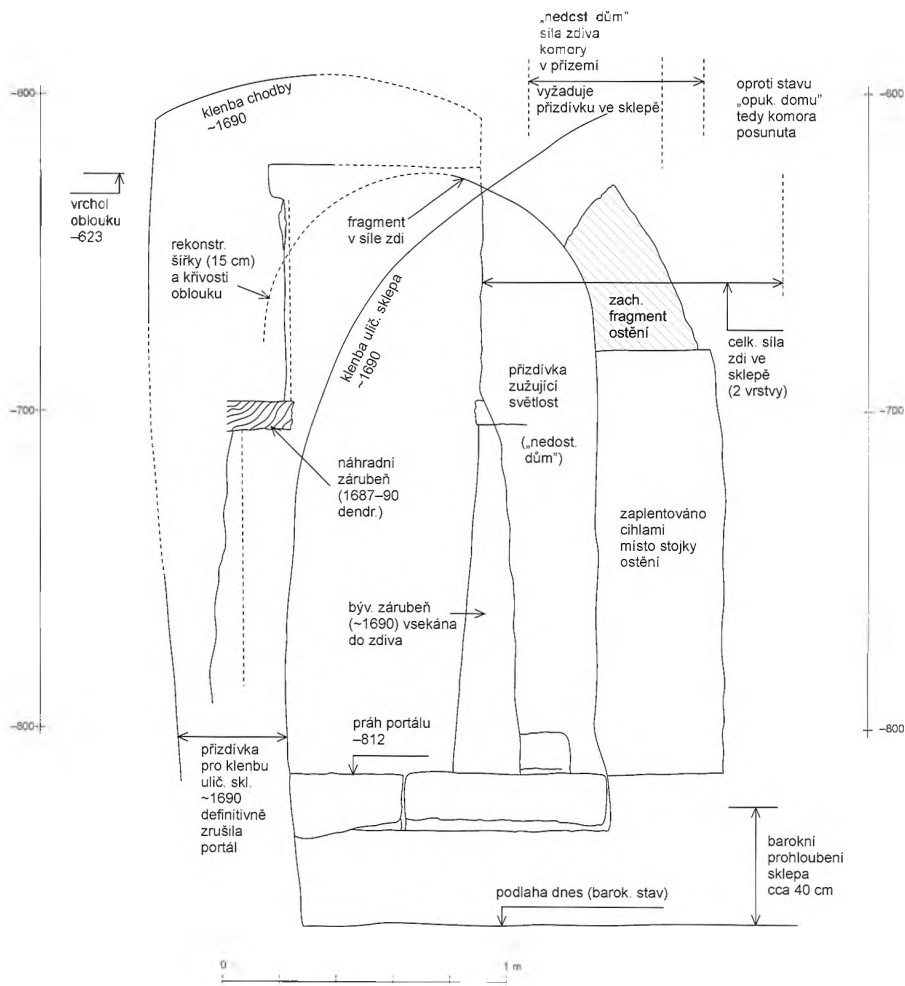
**Obr. 22:** Čp. 151/I, torzo portálu v jihovýchodním koutě uličního sklepa. Zjednodušený záznam nálezo-  
vové situace s interpretací.

Při průzkumu byl identifikován pozůstatek půlkruhového opukového neprofilovaného portálu v jihovýchodním koutě uličního sklepa na styku se sklepem pod chodbou. Z rozboru šířek zdí ve sklepeř vyplývá, že tento portál s úrovní prahu na kótě –812 patří ještě k „opu-

kovému domu”. Vrchol oblouku portálu pak nacházíme na –623 cm tedy nad úrovní okolního terénu v 1. polovině 14. století (viz dále).

Po požáru nadzemních konstrukcí byl portál částečně zaslepen přízdívkou, náležející časově k „nedokončenému domu”. Důvodem přízdívky byl posun východní stěny komory východním směrem, tedy mírně na úkor šířky středního průchozího dílu předpožárového šířkového „opukového domu” (obr. 3B). Tato stěna stojí dodnes, vznikla celá po požáru a na rozdíl od protilehlé stěny s arkádami není ohořelá. „Cihelný dům” z r. 1352 tuto situaci již akceptoval beze změny.

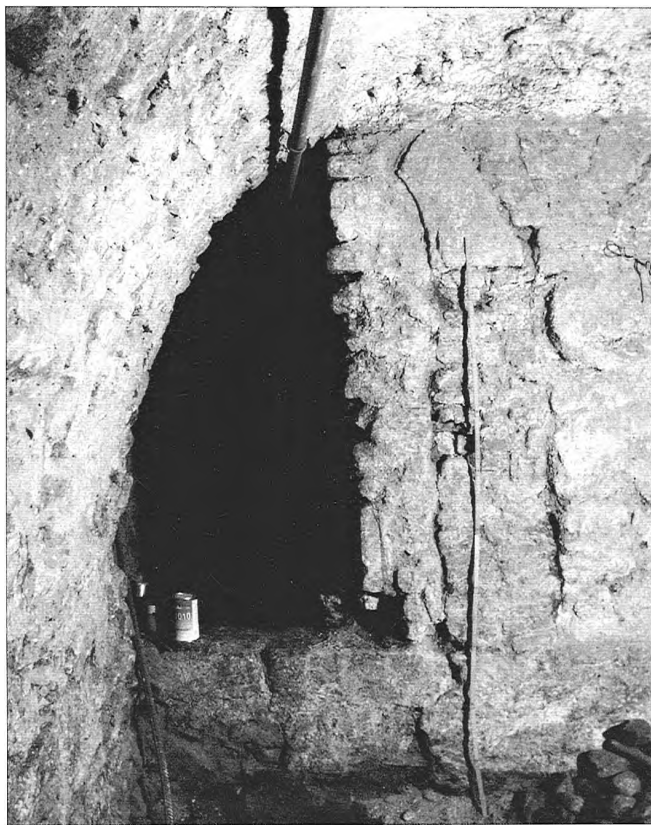
**Obr. 23:** Čp. 151/I, sondou očištěný fragment portálu v jihovýchodním koutě uličního sklepa. Stojka v baroku nahrazena cihlami jako výplň. Zúžení světlosti pochází již z nedokončené přestavby ve 40. letech 14. století.

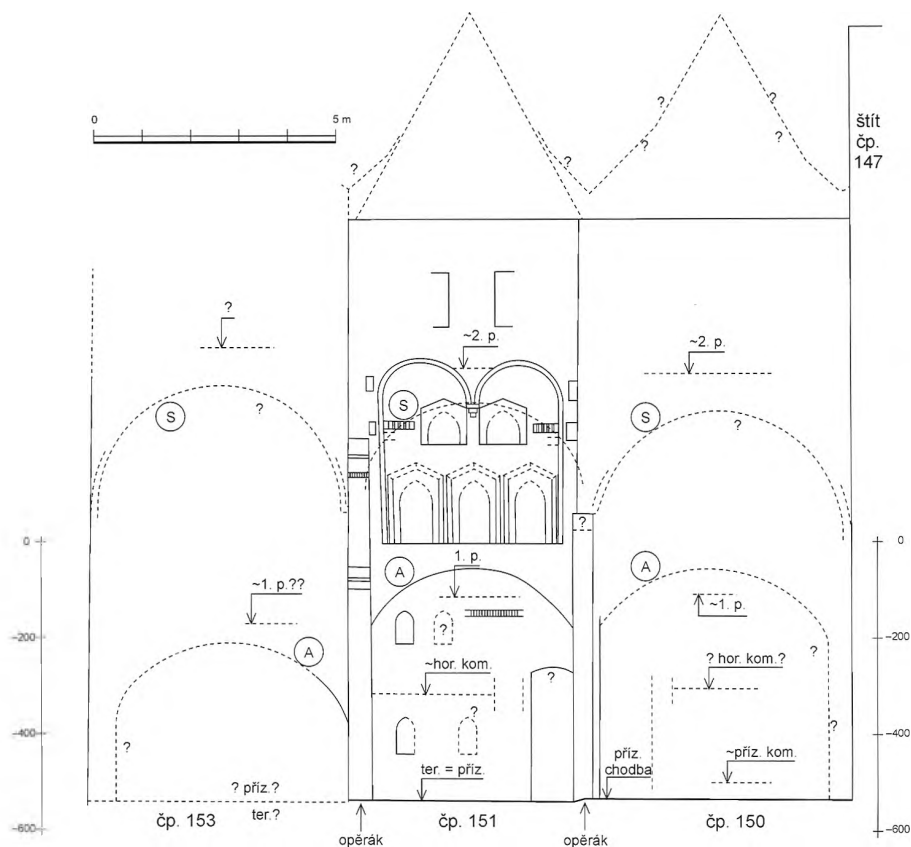
**Obr. 24:** Rekonstrukční pohled na dvorní – jižní průčelí tří domů s vyznačením zásadních prvků v řezu. Stav nadzemních konstrukcí pro etapu „cihelných domů“ – 1352. Prostřední dům již publikován, zde doplněno o další nálezy v přízemí. Dům čp. 153/I není ještě úplně prozkoumán.
