## Výsledky archeologického výzkumu ve Staronové synagoze

ZDENĚK DRAGOUN

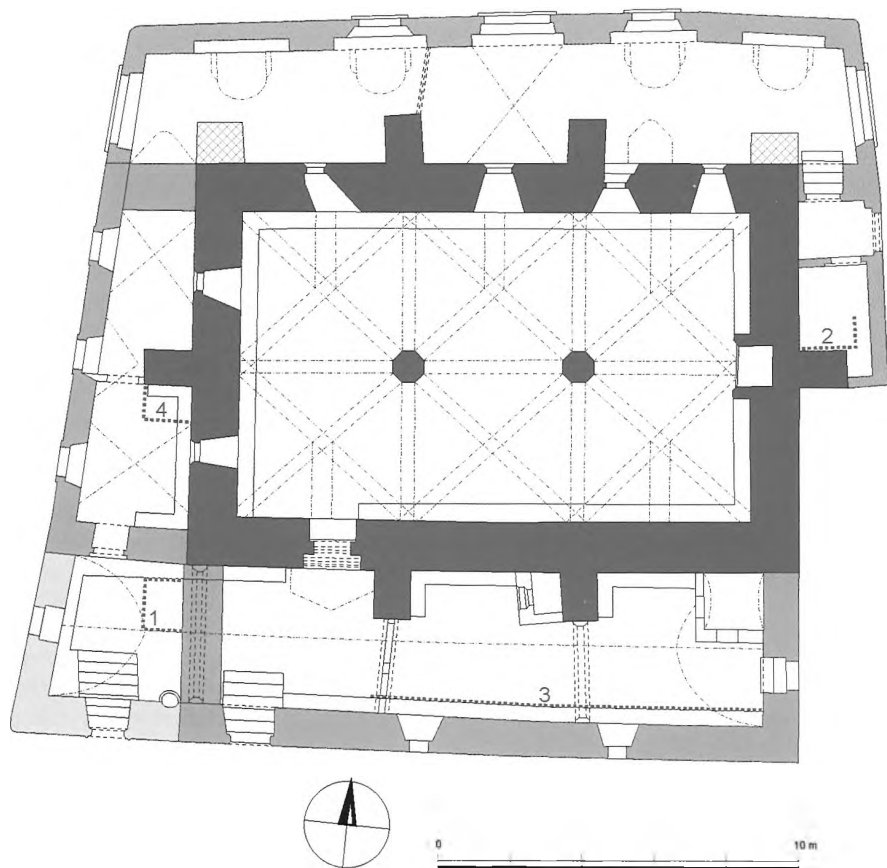
**Obr. 1:** Půdorys Staronové synagogy s vyznačením míst řezů historickými terény. Tmavočervená – jádro synagogy, červeně křížkovaně – základové statické zpevnění, světlejší červená – 2. gotická stavební fáze, světle červená – 3. gotická fáze, hnědá – barokní etapa z r. 1732. Kresba S. Matoušová.

Poněkud odlišná situace byla zaznamenána v jižním přístavku (obr. 1: 3). V úrovni mírně pod niveletou 187,00 m (tedy zhruba na niveletě vrstvy starší než stavba synagogy ve vý-

Důležitý pro posouzení stavebního vývoje synagogy byl i výše zmíněný výkop u jejího jihozápadního nároží. Výkop byl situován tak, že se nedotýkal žádné ze stěn jádra synagogy nebo dnešního rozsahu jižního přístavku, pouze severní strana výkopu přiléhala ke zděné lavici u severní stěny jižního přístavku (obr. 1: 1). Výkop o značné hloubce (cca 2,5 m) zasahoval hluboko do geologického podloží. Poněkud překvapivě se ukázalo, že východní stěnu výkopu tvořilo odhalené opukové zdívo, probíhající ve směru sever-jih na jižní plochu nároží synagogy. Zdívo bylo vyzděno z lomové opuky na světlou bílošedou maltu s patrnými nerozmíchanými zrny vápna. Stavbou odhalená koruna zdíva měla šíři 124 cm. Bezprostřední styk tohoto zdíva s jižní stěnou synagogy byl zakryt právě zmíněnou zděnou lavicí.

Podobné zvrstvení nadloží jako v jižním přístavku bylo dokumentováno i v jediném hlubším výkopu v prostoru západního přístavku u středního opěráku (obr. 1: 4). Povrch pod-

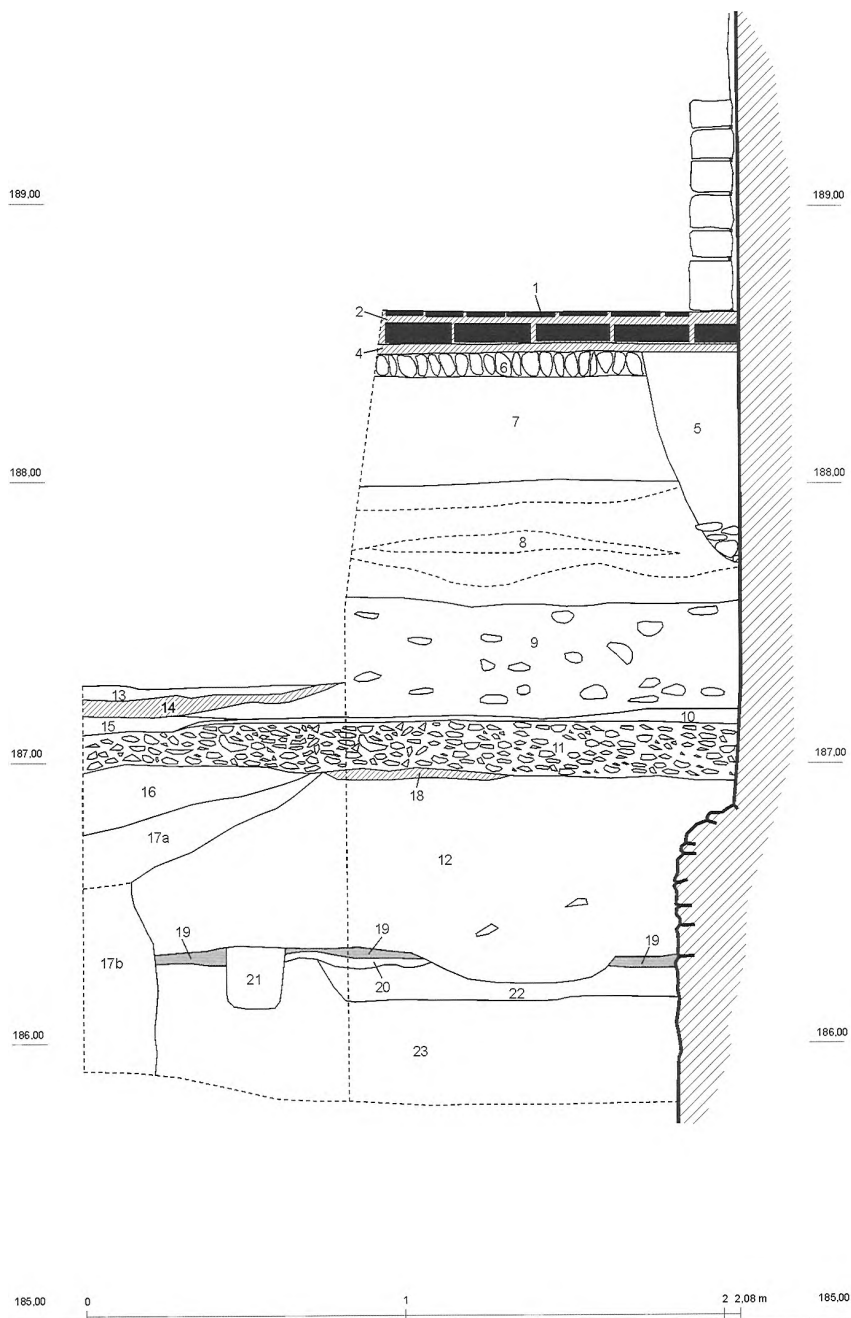
Obr. 2: Řez terény ve východním přístavku. Kresba Zd. Dragoun, S. Matoušová, M. Semerád.

Výzkumem zjištěnou skutečností, související s přípravou prostoru stavby, je fakt, že prostor pozdější synagogy byl před její stavbou záměrně upravován, takže zde byl narušen přirozený sled jednotlivých prvků historického nadloží. Jediným místem, kde bylo zachováno nenarušené zvrstvení historického terénu, byl výkop v dnešním východním přístavku (obr. 1: 2). Na geologické podloží, tvořené okrově hnědým zahliněným pískem (obr. 2, vrstva 23) nasedá nevysoký horizont písčité a popelovité vrstvy (obr. 2, vrstvy 19 a 20), provázenými malými zahloubenými objekty (obr. 2, vrstvy 21 a 22). Výrazným prvkem nadloží je mohutná (cca 60 cm) vrstva černohnědé písčité hlíny s příměsí zlomků opuky, valounků a uhlíků (obr. 2, vrstva 12), porušená zřejmě nedlouho před stavbou synagogy neinterpretovatelným torzem zahloubeného objektu, v jehož výplni byly nalezeny nevýrazné fragmenty keramiky patrně z doby kolem poloviny 13. století (obr. 2, vrstvy

16, 17a, 17b) a samozřejmě i výkopem pro základy raně gotické stavby, i když poněkud odlišná část této vrstvy korunu základů jakoby překrývá. Úroveň terénu v době stavby zhruba odpovídá niveletě 187,00 m (s ohledem na rok výzkumu a pořízené dokumentace jsou veškeré nadmořské výšky uvedeny v jadranském výškovém systému). Tenká nesouvislá vrstva malty (obr. 2, vrstva 18) a vrstva opukových odštěpků (obr. 2, vrstva 11) jednoznačně představují stratigrafické jednotky vzniklé během stavby raně gotické synagogy. Další horizonty (obr. 2, vrstvy 7–10, 13–15) reprezentují nárůst terénu v době existence stavby a obsahují sled nálezů 13. až 16. století.

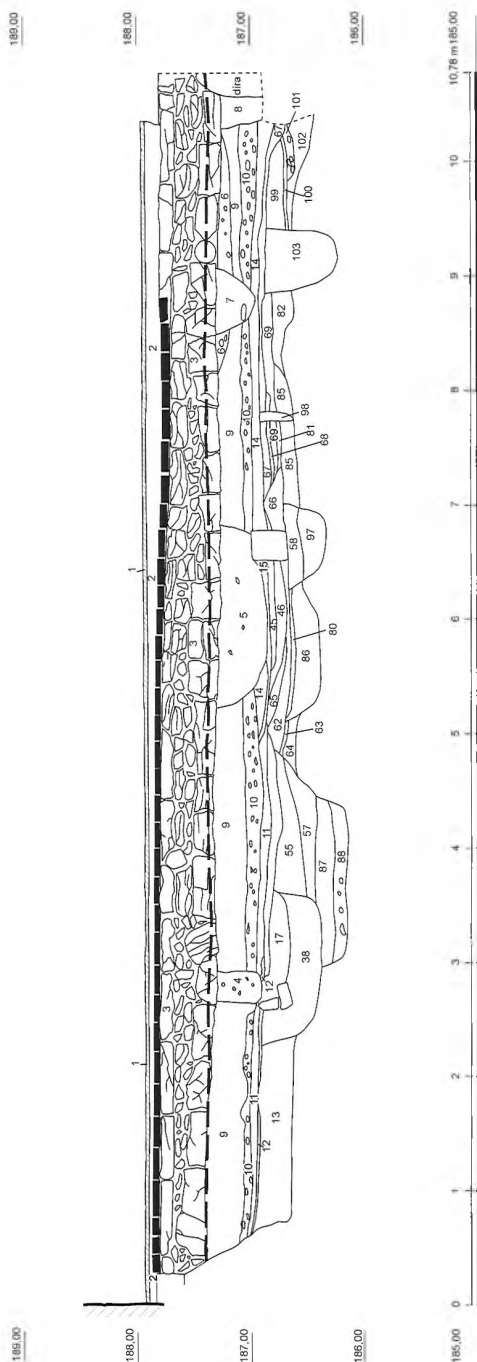
**Obr. 3:** Řez terény v jižním přístavku. Kresba S. Matoušová, M. Semerád, K. Kozák.

chodním přístavku) se ve východní části prostoru již nachází povrch podloží, na něž nasedá nízké raně středověké souvrství. Směrem dále k západu nabývá toto souvrství na mocnosti a ve větší míře se objevují i zahloubené objekty, leckdy ve vzájemných superpozicích (obr. 3). Vrstva odpovídající vrstvě 12 východního přístavku chybí, nově se objevuje souvislá vrstva okrového šterkopísku (obr. 3, vrstva 10) a na ní nasedající černohnědá hlína s příměsí uhlíků, drobných úlomků opuky a hrudek malty (obr. 3, vrstva 9). Ta právě podle nálezů maltových hrudek zřejmě vznikla až po vzniku první zděné stavby v těchto místech, což dokládá i skutečnost, že rozhraní základu a nadzemního zdíva u západního opěráku jižní stěny synagogy se nachází v úrovni 187,04 m n. m. Nevýrazné nálezy keramiky kladou uložení této vrstvy pouze obecně do průběhu 13. století.

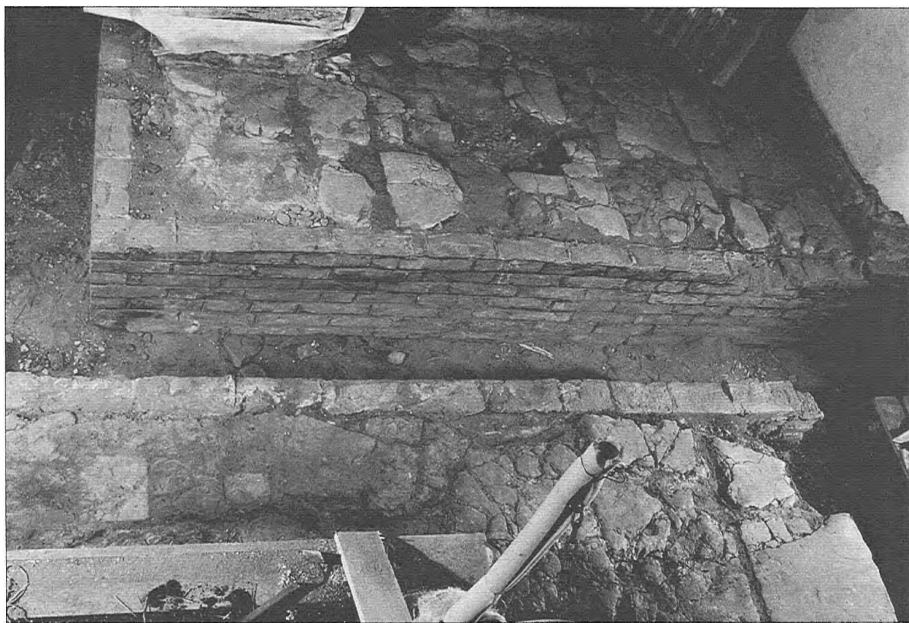
**Obr. 4:** Odkrytá středověká dlažba v jižním přístavku. Pohled od jihu. Foto K. Kozák.

V západní části jižního přístavku se dochovaly i pozůstatky dlažby, vytvořené z rozměrnějších opukových desek, doplněných (nebo vyspravovaných) cihlami (obr. 4). Tato dlažba překrývala korunu zdi směřující od jihozápadního nároží synagogy k jihu a byla přiložena ke zděným lavicím, situovaným podél jižní stěny přístavku a je s nimi patrně současná. Tomuto vztahu nasvědčuje odlišné zbarvení spodní části lavice v místech, v nichž byla dlažba v minulosti odstraněna. Na boku lavic je markantní začernalá linie, oddělující spodní, zcela čistou partii opukového zdiva od horní části lavice, která je působením ovzduší i vlivem provozu v této části synagogy výrazně zašpiněná (obr. 5). Kamenné lavice, lemující severní stěnu jižního přístavku (tedy vnější líc severní stěny synagogálního dvoulodí) patrně vznikly, minimálně ve středním poli mezi dvojicí opěráků, ve dvou fázích. Lavice podél vlastní stěny jsou celokamenné, zatímco lavice u východního boku středního opěráku používá ve hmotě zdiva i cihly a je k lavici podél střední části jižní stěny synagogy přizděna na spáru a spočívá na pozůstatcích opukové dlažby. Ta je přílo-

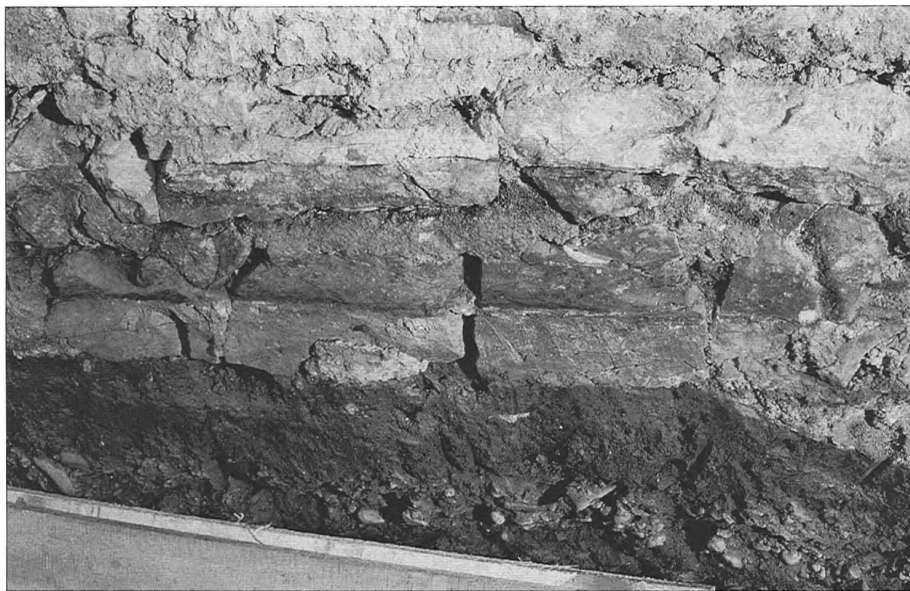
**Obr. 5:** Otisk dlažby na spodní části zděné lavice u jižní stěny jižního přístavku. Pohled od severu. Foto K. Kozák.

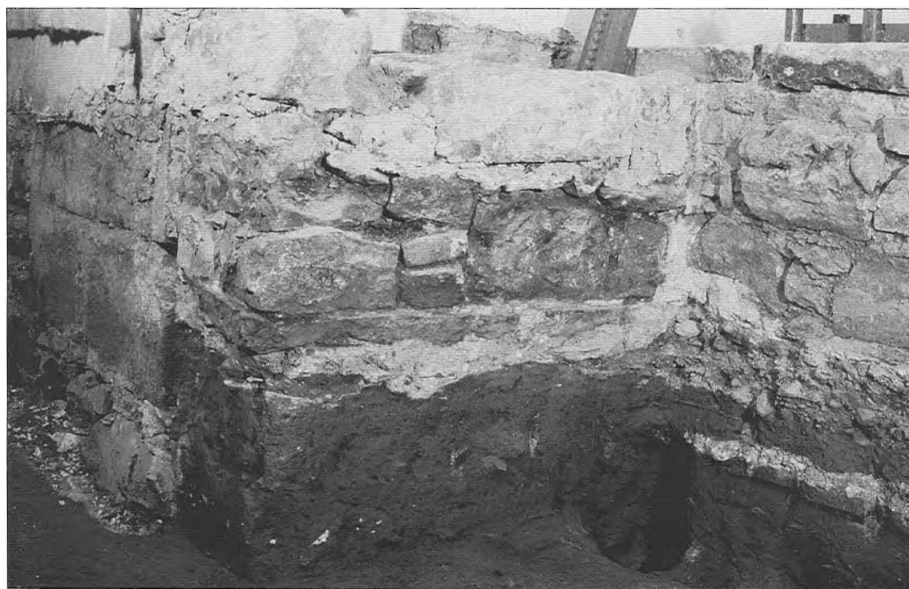
**Obr. 6:** Vpravo výhradně kamenné zdivo zděné lavice podél severní stěny jižního přístavku, uprostřed smíšené zdivo zděné lavice podél středního opěráku jižní stěny synagogy, spočívající na opukové dlažbě. Pohled od jihovýchodu. Foto K. Kozák.

žena k horní části pískovcových stavebních prvků, které jsou umístěny na rozhraní základu a nadzemní části zdiva jádra synagogy. V této části stavby bylo také zřetelné, že tyto pískovcové kvádry byly umístěny v nejvíce zatěžované části stavby, tedy částečně pod úroveň tehdejšího terénu a částečně nad ním. Dokumentuje to jednak vkop pro poněkud rozšířený základ opěráku a jednak tenká maltová vrstva, překrývající zásyp vkopu a dokumentující stavební úroveň synagogy (obr. 6 a 7).

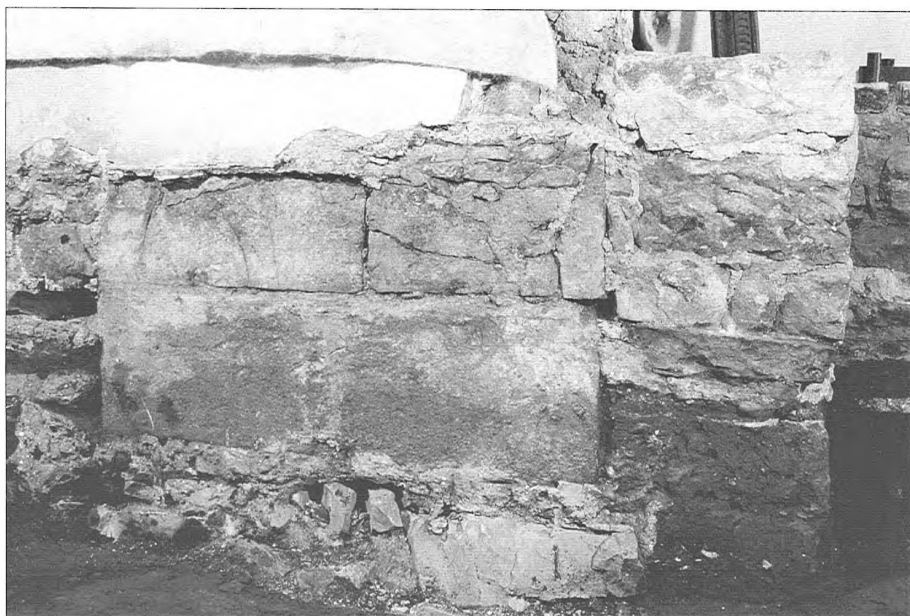
**Obr. 7:** Vlevo čelo středního opěráku jižní stěny synagogy s velkým pískovcovým kvádrem na rozhraní nadzemního a základového zdiva. Pod ním opukový základ. Vpravo zbytek historických terénů s patrným vkopem pro základ opěráku. Nad nimi deska dlažby a zděná lavice přiložená k východnímu boku opěráku. Foto K. Kozák.

základového a nadzemního zdiva tvoří v exponovaných partiích (nároží, opěráky) vždy jedna vrstva pískovcových kvádrů, na něž nasedají pečlivě opracované kvádry opukové (obr. 7) se stopami kamenického zubáku. Pískovcové kvádry byly osazeny z poloviny do tehdejšího terénu a druhou polovinou vyčnívaly nad něj a vykrývaly tak nejchoulostivější část stavby, na kterou doléhaly značné změny teplotního i vlhkostního režimu. Takto ošet-

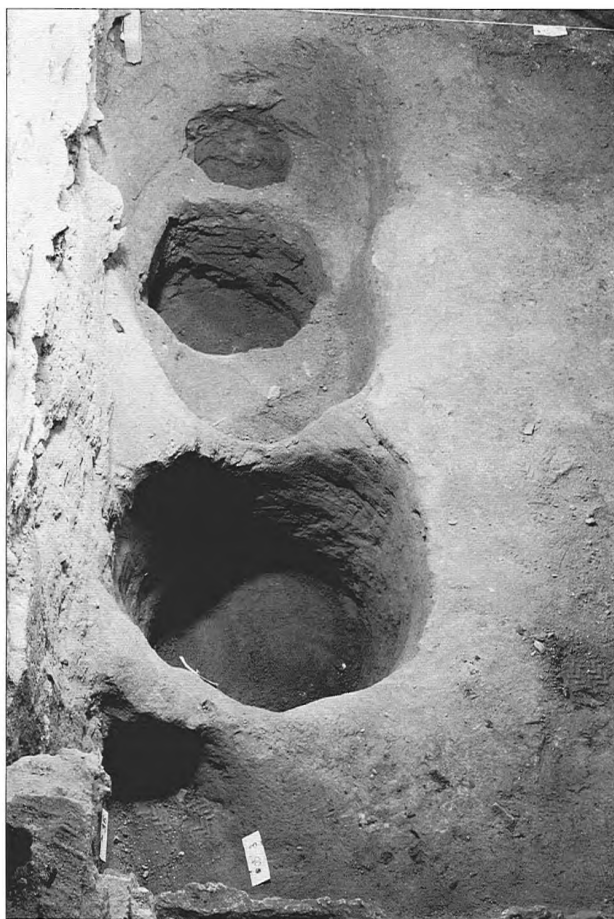
**Obr. 8:** Kúlové jámy starší dřevěné stavby. Pohled od západu. Foto K. Kozák.

V souvislosti se stavbou kamenné synagogy je nutné zmínit doklady existence rozměrnější starší dřevěné konstrukce, zaznamenané v jižním přístavku. Těsně podél vnější strany jižní zdi synagogy byly nalezeny těsně vedle sebe minimálně tři větší kůlové jámy (obr. 8) a dále k východu torza dvou dalších, umístěných v linii téměř shodné s osou pozdější synagogy. Ve vzdálenosti cca 180 cm k jihu byl odkryt v délce přes 4 m žlábek, který mohl být reliktem lehčí dřevěné konstrukce a který probíhal rovnoběžně s řadou kůlových jam. V jedné z nich byl nalezen stříbrný denár Břetislava II. (1092–1100 – *Cach* 1972, č. 390; *Šmerda* 1996, č. 168), zachovaný ve velmi dobrém stavu (za určení mince děkuji M. Müllerovi). Denár je zvláštním způsobem ohnut, jakoby menší část mince byla téměř přeložena a dotýká se skoro svými okraji. Nemí vyloučené, že toto ohnutí je možné spojovat s některým z procesů, probíhajících v místě nálezů, tj. v kůlové jámě. K ohnutí tak mohlo dojít

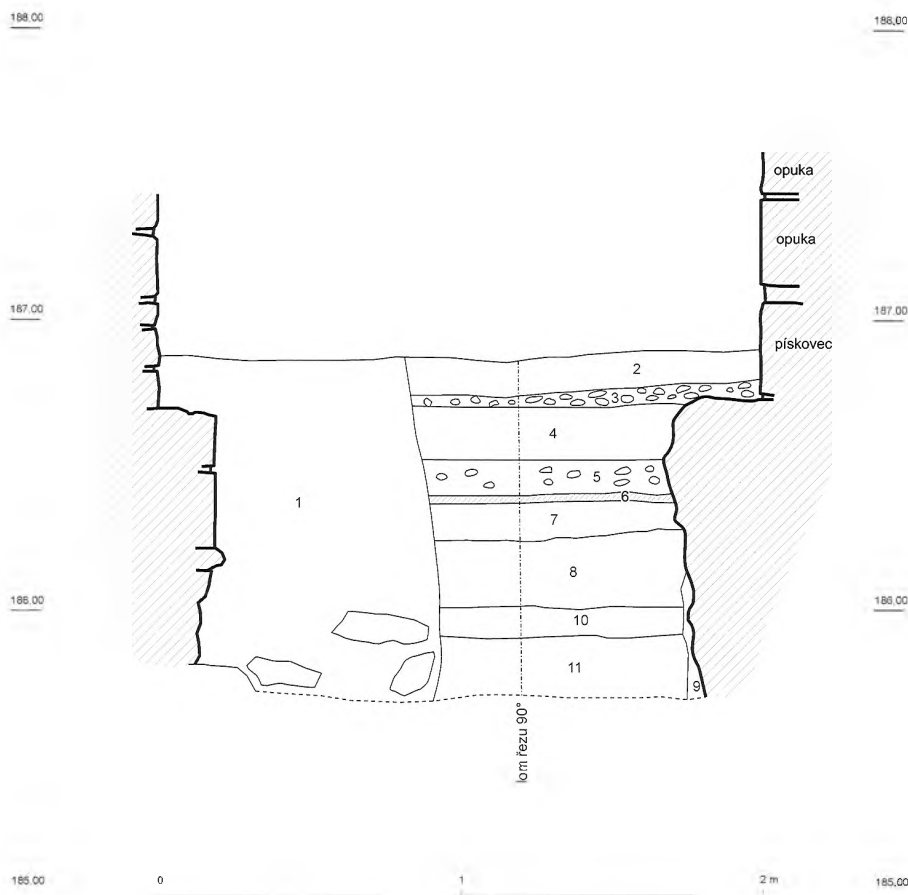
Obr. 9: Řez terény v západním přístavku. Kresba Zd. Dragoun, S. Matoušová.

loží, tvořeného znovu slídnatým okrově hnědým hlinitým pískem, se nachází znovu hlouběji (cca 186,00 m). Do výstavby synagogy se zde uložilo 6 vrstev (obr. 9, vrstvy 10, 8–4). Předzáklad opěráku v úrovni 186,78 překrývala stavební úroveň, tvořená vrstvou úlomků opuky s maltou (obr. 9, vrstva 3) a šedoohnědý ulehlý hlinitý písek (obr. 9, vrstva 2) jako uložení, vzniklá původně vně stavby synagogy. Další vrstvy byly již v minulosti odstraněny, v úrovni cca 187,06 m byl na nadzemním zdivu opěráku zaznamenán otisk vodorovné maltové vrstvy, patrně lože původní dlažby západního přístavku. Ještě o něco výše bylo v hroudě hlíny, ulpělé částečně v kapse po vypadlé části opukového kvádrů a částečně vystupující do prostoru, nalezeno torzo nízkého hrnce s uchem (obr. 10), datovatelné patrně do doby kolem poloviny 14. století.

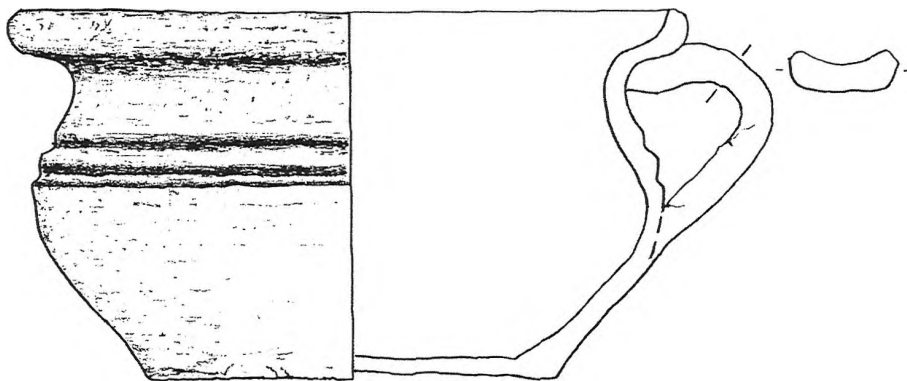
Obr. 10: Torzo nádoby nalezené v západním přístavku. Kresba S. Svatošová.

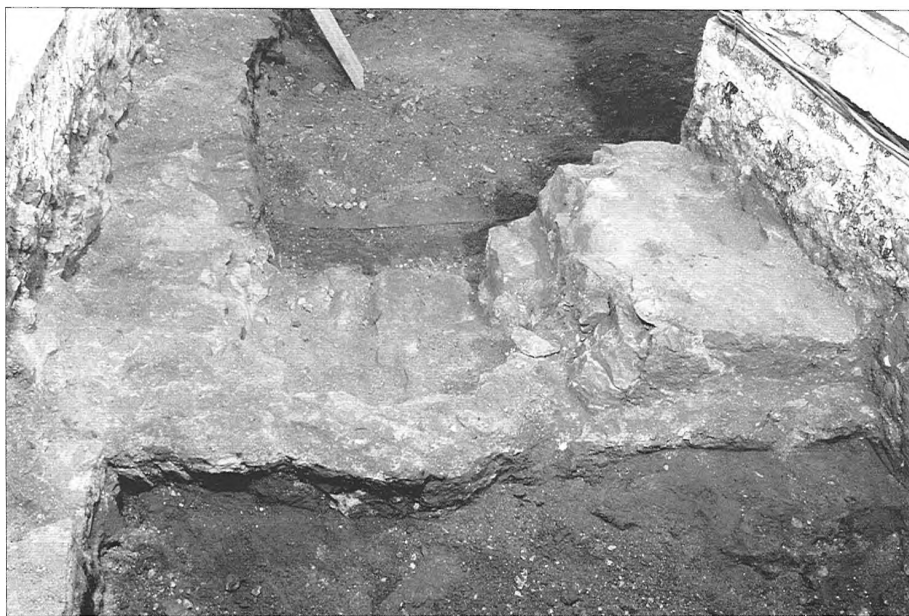
**Obr. 11:** Severní zeď západního přístavku, vpravo přiložena k západnímu průčelí synagogy, vlevo se lomí do západní stěny přístavku. Široký předzáklad v pozadí souvisí již se stavbou ženské lodi z r. 1732. Pohled od jihu. Foto K. Kozák.

Ze zděných konstrukcí, odkrytých pod podlahou v západním přístavku synagogy, je důležitá i zeď, přizdřená k severozápadnímu nároží jádra stavby a vybihající od něj směrem k západu. Zeď je kompletně vyzděna z lomové opuky v délce cca 2 m (obr. 11). Stejně přizdřená na spáru (v základu i v nadzemní části) je i zeď, dodnes oddělující západní přístavek od jižního (obr. 12). V její horní části spatřujeme pod klenebním čelem vodorovný ústupek, který snad nasvědčuje původnímu plochostropému řešení (obr. 13).

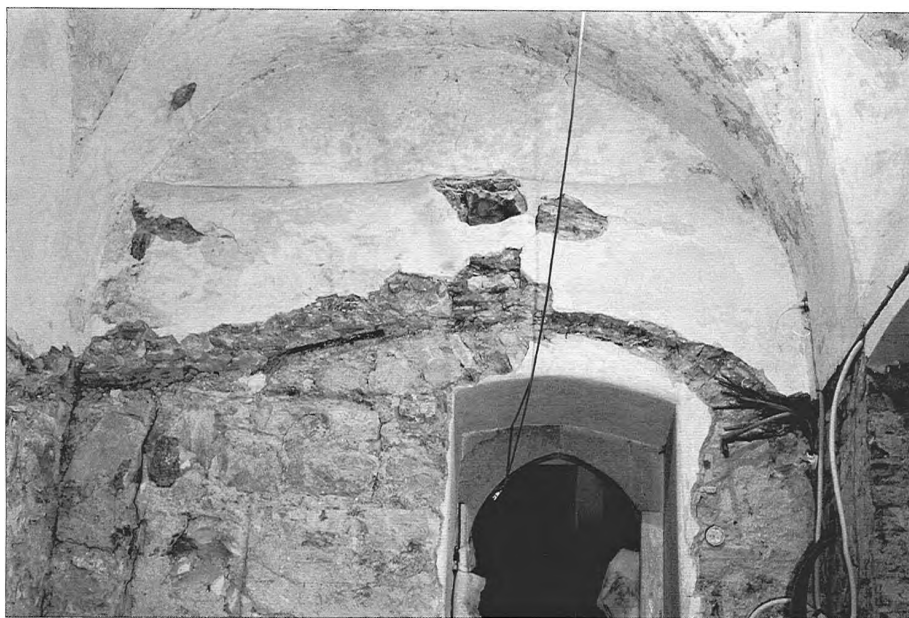
**Obr. 13:** Jižní zeď západního přístavku, pod vrcholem klenby vodorovný ústupek, související patrně se starším plochostropým uzavřením prostoru. Pohled od severu. Foto K. Kozák.

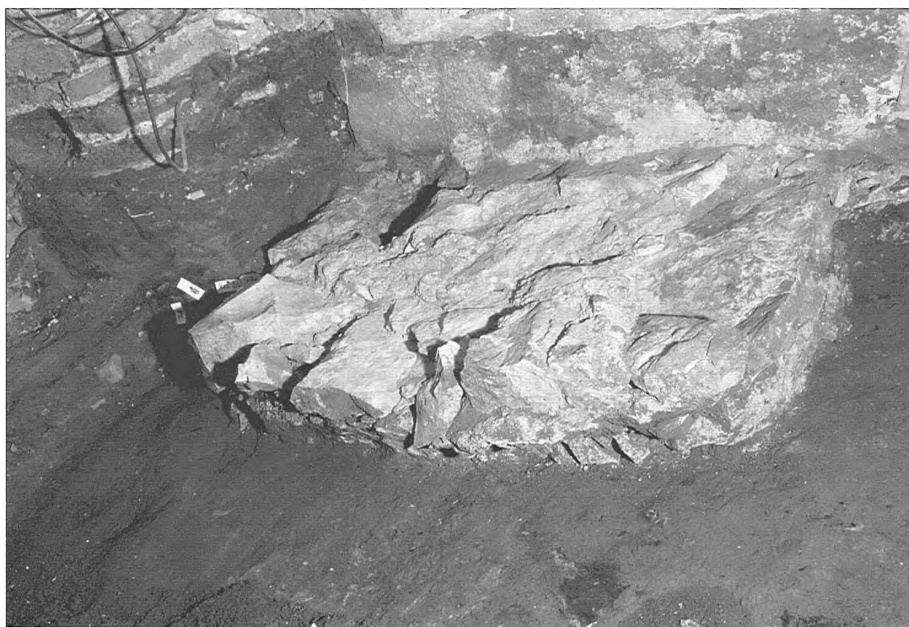
**Obr. 14:** Základové statické zpevnění severovýchodního nároží synagogy. Pohled od severu. Foto K. Kozák.

Nevysoké zvrstvení historického nadloží, staršího než stavba synagogy, byl zjištěn i v prostoru nejmladšího, severního přístavku. V něm probíhaly výkopy sice v celé ploše, ale pouze v nevelké mocnosti. Z tohoto důvodu zůstala podstatnější část historického nadloží v této části stavby zachována a může se stát v budoucnosti předmětem dalšího zkoumání. Odkrytí celé plochy přineslo i zjištění základového zpevnění obou nároží severního boku synagogy zvnějšku pomocí nevelkých základových opěráků, vybihajících směrem k severu. U severovýchodního nároží se jednalo o útvar o rozměrech 135x70 cm (obr. 14), u severozápadního, poněkud poškozeného útvaru lze jeho rozměry rekonstruovat na 140x110 cm (obr. 15).

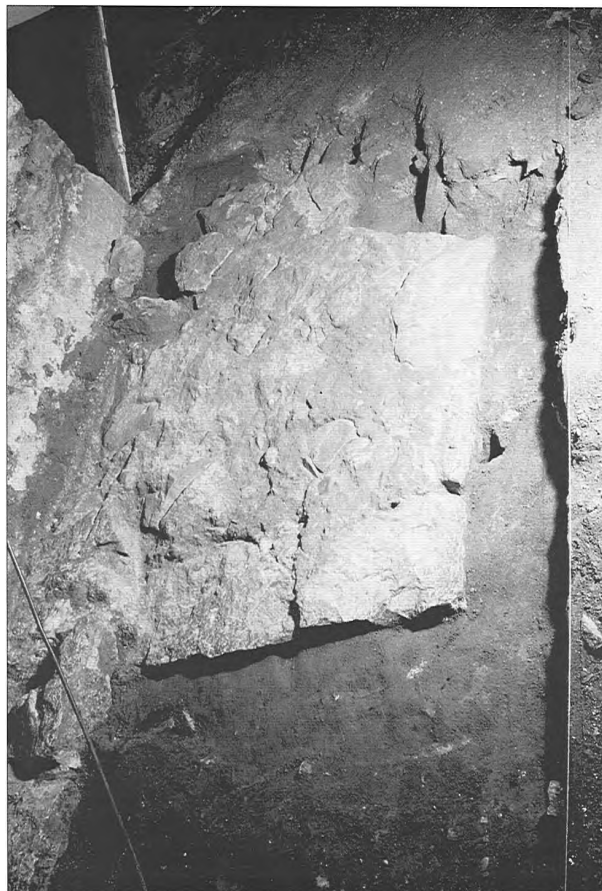
**Obr. 15:** Základové statické zpevnění severozápadního nároží synagogy. Pohled od východu. Foto K. Kozák.
