## Obnova Staronové synagogy v letech 1997–1999

ARNO PAŘÍK

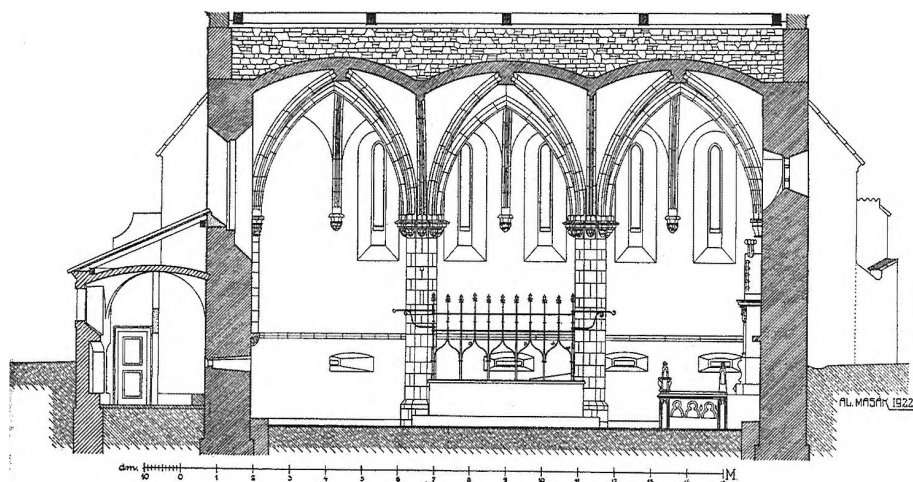
Obr. 2: Podélný řez Staronovou synagogou, A. Masák, 1922.

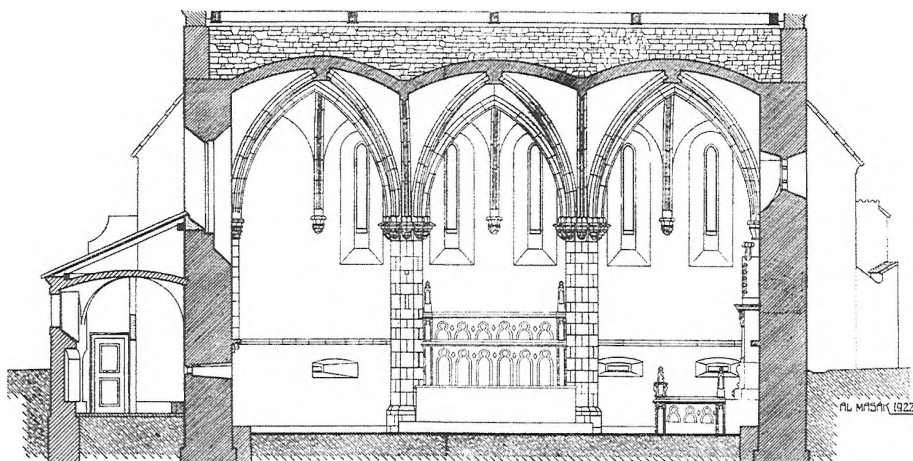
**Obr. 5:** Rekonstrukce bimy s kamennými kružbami ve Staronové synagoze v Praze (1270), kreslila Matoušová.

Uvedená vyobrazení gotických arkád s motivem trojlistu na konstrukci bimy ve Wormsu překvapivě korespondují s kružbami trojlistů parapetů svatostánku ve Staronové synagoze, které svojí profilací zcela odpovídají původní stavbě synagogy. Tyto skutečnosti spolu s novými nálezy nás vedly k úvaze o možné existenci podobné gotické bimy s arkádami zakončenými motivy trojlistů a široce zkosenými sloupky, umožňujícími širší průhled, také ve Staronové synagoze (jak se posléze zjistilo, tuto možnost naznačoval již Krautheimer v roce 1927). Tato první kamenná bima byla nejspíše při pogromu roku 1389 roz-

metána ale její fragmenty byly podle rabínské tradice uchovány v synagoze, zčásti použity při obnově zdí bimy, zčásti jako ozdobné parapety stupňů ke svatostánku. Zdá se, že členění původní opukové konstrukce napodobuje i pozdější pozdně gotická kovaná mříž bimy z konce 15. nebo počátku 16. století s arkádami ve tvaru oslího hřbetu v poměru 5 : 3. Také mříž je v původním provedení dochována pouze na jižní straně bimy (ze silných železných prutů cca 4x5 cm), zatímco na severní straně byla zřejmě po poškození nahrazena novou mříží ze slabšího profilu (2x2 cm). V příloze nabízíme kresbu, která navrhuje rekonstrukci gotické bimy s arkádami s motivy trojlistu na základě nejlépe dochované části jižního parapetu stupňů ke svatostánku a nálezů dalších fragmentů okosených sloupků ve Staronové synagoze. Původní bima sice nemusela být stejné velikosti jako ta dnešní, v zásadě však její délka odpovídá dvojnásobku šířky parapetů před svatostánkem. Zda se tato teorie o původní podobě raně gotické bimy v budoucnosti potvrdí, o tom mohou rozhodnout v první řadě případné další nálezy původního článkovitého ve Staronové synagoze, případně archeologické nálezy na místech dalších středověkých synagóg v Evropě.

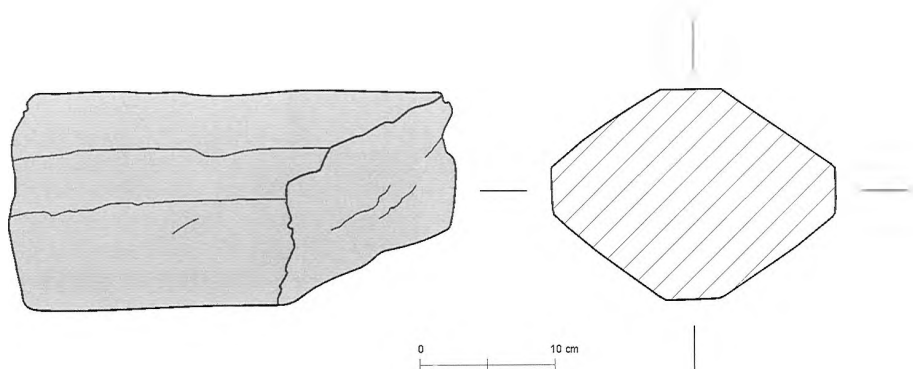
**Obr. 6:** Průřez okosených gotických sloupků nalezených pod podlahou bimy (21x16,5 cm), 1998.

Ve stěnách a základech bimy bylo zjištěno několik fragmentů poškozeného článkoví synagogy, část římsy a fragmenty okosených gotických sloupků (cca 20x16 cm). Dlouho jsme pro tyto sloupky nenacházeli v synagoze žádné uplatnění, teprve později jsme si všimli, že jejich profil je identický se sloupky gotických kružeb parapetů po stranách schodiště ke svatostánku, které mohly na více místech doplňovat. Na rozdíl od silně degradovaných kružeb parapetů se fragmenty sloupků zazděné v bimě nebo pod její podlahou dochovaly ve velmi dobrém stavu, dokonce se stopami polychromie. Protože však jejich využití jako parapetů je v našem případě zcela zřejmě druhotné, obrátili jsme pozornost k bimě, která byla v Řeznu i ve Wormsu vybavena parapety s románskými resp. gotickými arkádami. Obě tyto původní konstrukce byly ovšem zničeny. Řezenská románská bima byla zachycena těsně před zbořením synagogy roku 1519 na leptu Albrechta Altdorfera a několik fragmentů se našlo i při nedávných archeologických výzkumech. V případě Wormsu byla původně románská bima s pozdějšími arkádami ve tvaru gotic-

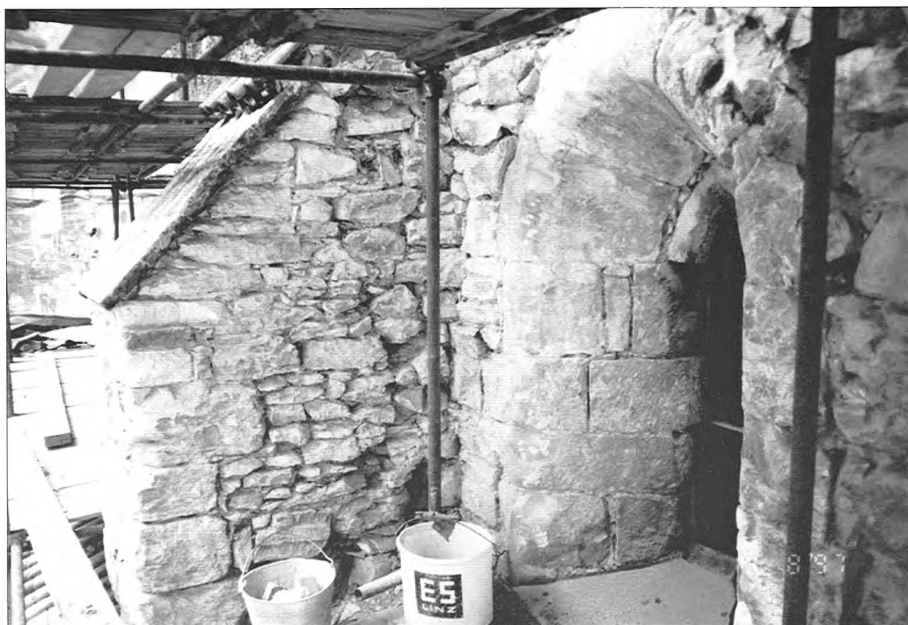
**Obr. 8:** Odhalené zdivo opěráku a ostění okna v jižní stěně Staronové synagogy (A. Pařík, 1998).

Nejzajímavější součástí obnovy exteriéru bylo odstranění cementových omítek a očištění vnějšího zdiva hlavní budovy synagogy i všech přístavků, které přineslo mnohá překvapení. Především bylo odkryto téměř nepoškozené původní opukové zdivo na těle stavby, zpevněné masivním kvádrovým zdivem na nárožích synagogy i opěrných pilířů. Opěrné pilíře na východní, jižní a západní straně jsou nepochybně původní a jsou provázány se zdivem synagogy, zatímco pilíře na straně severní mají smíšené zdivo, jsou v horní části doplněny cihlami a volně přizděny k tělu synagogy. Byly tedy postaveny až dodatečně nebo poškozeny a doplněny při stavbě severního přístavku. Zešíkmené zakončení opěrných pilířů bylo původně kryto plochými, nepravidelně přitesanými opukovými deskami, které však zůstaly dochovány (a byly obnoveny) pouze na opěráku uprostřed východní zdi. Později byly všechny opěráky kryty cihlami, které zůstaly většinou zachovány pod pozdější prežovou krytinou. Ta byla odstraněna a původní cihlové kryty obnoveny, což přispívá k čistějšímu stylovému výrazu exteriéru stavby.

Neprodyšné betonové omítky vnějšího pláště byly nahrazeny sanačními omítkami, které umožní vysychání vlhkého zdiva. Povrchové zpracování ve hmotě přibarvených omítek bylo provedeno ručně bez použití šablon a filcování, což rovněž podporuje živější výraz exteriéru stavby. Zde je třeba připomenout, že úzká gotická okna jsou na všech třech stranách zakryta téměř z poloviny zvýšenými pultovými střechami předsíně a přístavků, takže se jejich tvar uplatňuje zejména z vnějšího pohledu pouze omezeně. Stávající úprava pultových střech přístavků pochází patrně ze starší doby (je doložena i na Langweilově modelu) a byla zachována i při obnově všech krovů nad přístavky ve 20. letech, protože jejich snížení zvyšuje nebezpečí zatékání. Střechy na přístavcích mohly být ovšem v minulosti řešeny i jiným způsobem, který se však zatím nepodařilo zcela uspokojivě rekonstruovat.

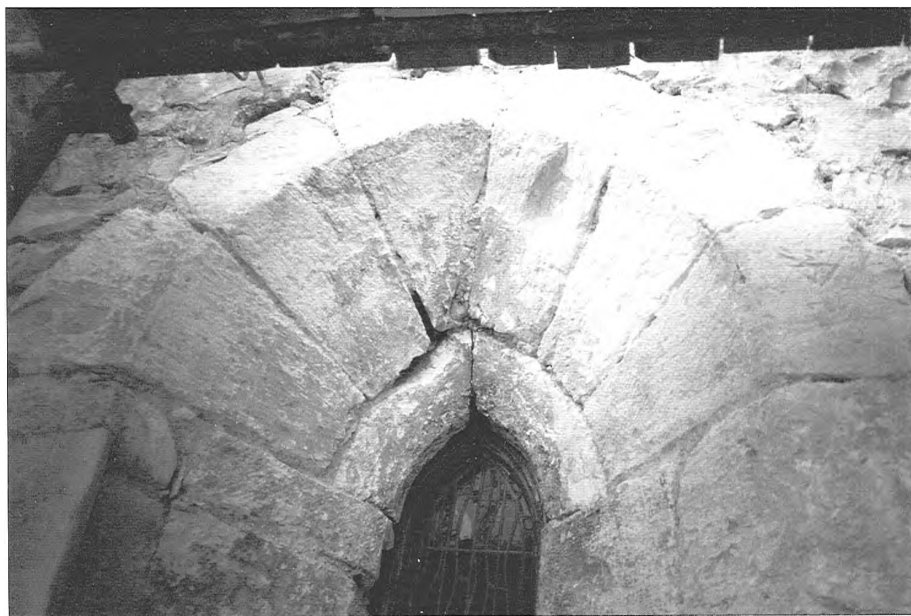
Obr. 9: Ostění hrotitého okna v severní stěně Staronové synagogy (A. Pařík, 1998).

Největším překvapením po sejmutí starých omítek na těle stavby byla velmi dobře dochovaná opuková ostění úzkých hrotitých oken synagogy, která byla až dosud zakryta omítkou z obnovy v letech 1921–27. Na kamenech ostění je dosud velmi zřetelně patrné opracování gotickými zubáky, na některých kamenech se objevily i původní kamenické značky. Neobvyklý způsob zaklenutí 12 úzkých oken vloženým segmentem s hrotitým obloukem svědčí ještě o raně gotické tradici kamenické práce. Ostění tří západních oken na již-

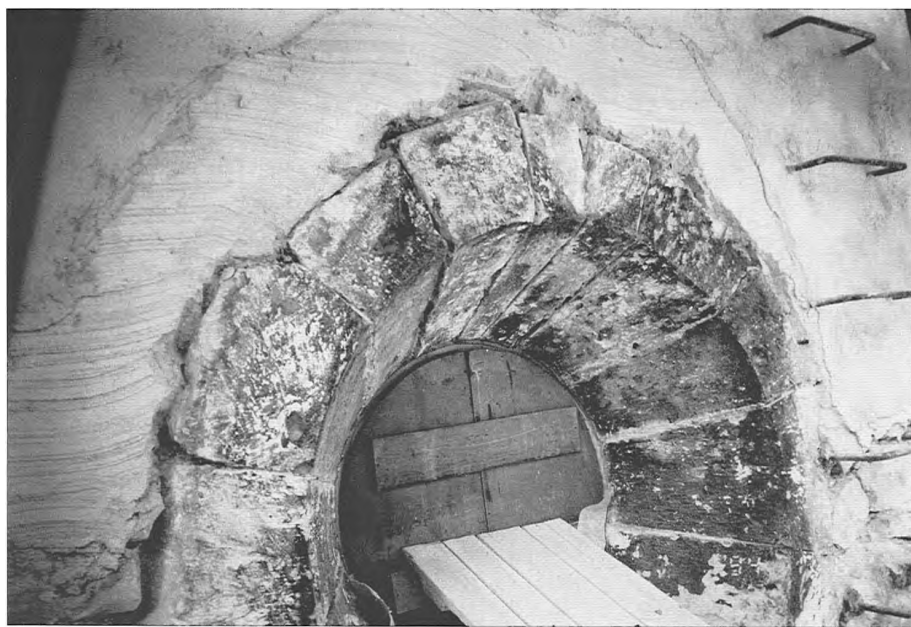
**Obr. 10:** Ostění kruhového okna ve východní stěně Staronové synagogy (A. Pařík, 1998).

Patrně nejzávažnějším objevem bylo odkrytí tesaných opukových ostění obou kruhových oken na východní stěně, která byla dosud mnohými badateli považována za pozdější vestavbu z 16.–17. století (Münzerová, Vilímková). Objevila se zde dokonale přitesaná a sesazená opuková ostění, která podle názoru zúčastněných památkářů a restaurátorů jsou nepochybně soudobá s úzkými gotickými okny a původní stavbou synagogy. Tomu odpovídá také jejich umístění do středu čela kleneb ve východní části synagogy, zevnitř v téměř čtvercových záklencích, ukončených segmentem. Jejich vnitřní strana však nebyla

odkryta a ani sondy nebyly pro špatnou přístupnost provedeny, s největší pravděpodobností byla však přitesána až v pozdější době. O kružbách kruhových oken (původně považovaných za cihlové) se ve zprávě z roku 1923 uvádí, že jde o kružby opukové z jednoho kusu kamene, které byly tehdy očištěny a ponechány bez omítky. Kružby oken se tvarem svých rozet poněkud liší – u jižního 6 trojlístů kolem kruhového středu vytváří obraz šestcípé hvězdy, u severního 6 polovičních čtyřlístů; vytváří poněkud odlišný šestidílný hvězdčovitý ornament. Starší ikonografie v podstatě tvary těchto kružeb potvrzuje, i když není zcela jednoznačná. Hellich zakresluje v obou oknech jednoduché šestidílné kružby stejného tvaru, Kandler v jižním šest čtyřlístů, zřetelné fotografie pocházejí až z doby po Mockerově opravě. Kružby nebylo možné při opravě podrobněji prohlédnout, údajně jsou však novotvarem z umělého kamene nebo dokonce betonu.

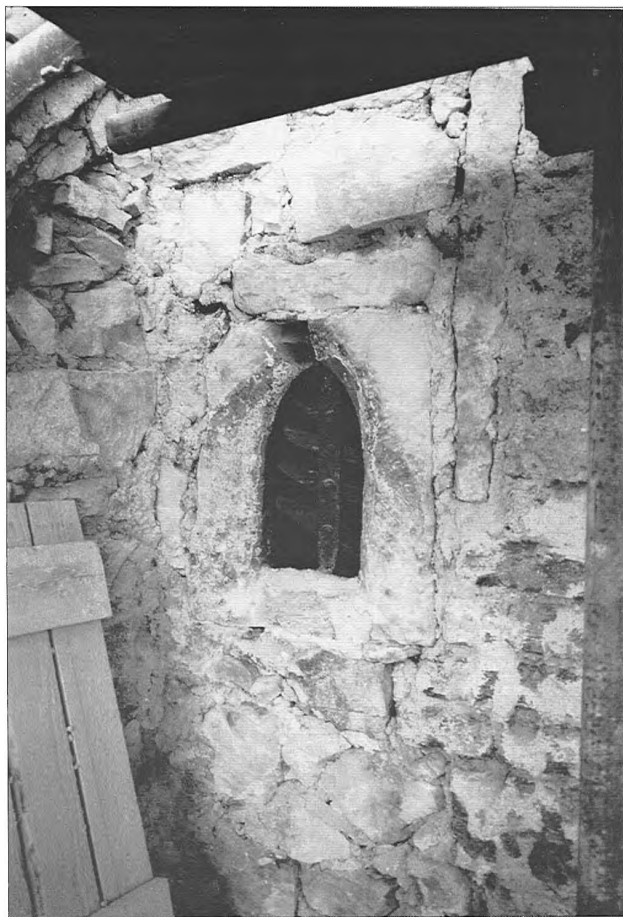
**Obr. 11:** Ostění a mříž malého okénka na východní stěně Staronové synagogy (A. Pařík, 1998).

Poněkud výše severně při opěráku ve východní stěně je umístěno malé okénko s dvakrát zalomenou světelnou šachtou, ústící nad svatostánkem. Ačkoli je zcela jasně zachyceno na kresbě Hellichově, bylo zřejmě při Mockerově obnově zazděno a znovu odkryto až při rekonstrukci v roce 1922. Původně bylo považováno za větrací, protože niky svatostánku mají někdy také vnější odvětrání (jedno z opatření, jak udržovat stabilní klima ve schránce, aby nedošlo k vlhnutí pergamentu). Protože zalamovaná šachta pod okénkem neústí do schránky ale do místnosti přímo nad svatostánkem, sloužilo okénko nepochybně jako ukazatel prvních paprsků vycházejícího slunce. To hraje svoji úlohu v liturgii raní bohoslužby. Dnes je ovšem Staronová synagoga zastíněna okolními činžáky, kdysi však v temném interiéru synagogy znamenal první paprsek slunce velmi působivý efekt. Na vnější straně bylo odhaleno ostění okénka ze dvou přitesaných kamenů s velmi archaickou mřížkou, které jsou rovněž s největší pravděpodobností původní součástí stavby. Všechna výjimečně dobře dochovaná opuková ostění oken byla očištěna, konzervována několikanásobným nátěrem vápennou vodou a podle souhlasného rozhodnutí památkářů ponechána zčásti odkryta (omítka byla zatažena k ostění), čímž exteriér synagogy jistě získal na zajímavosti a původním gotickém výrazu. Naopak nebyla odkryta ještě výraznější kvádrová nároží synagogy a opěráků, která jsou nepochybně původní a dobře dochovaná a na starších vyobrazeních synagogy z doby před Mockerovou obnovou vesměs dobře patrná.

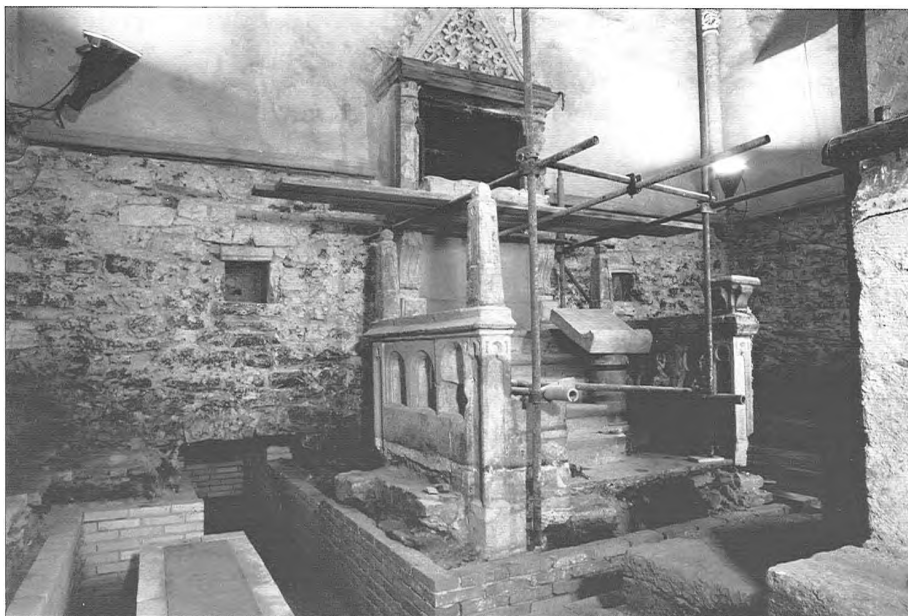
Obr. 13: Schody ke svatostánku při východní stěně Staronové synagogy (J. Kovanic, 1998).

Zde však naše pozornost nepatří především samotnému svatostánku, ale přístupovému schodišti k němu, které ve 20. letech neprošlo patrně výraznější obnovou a bylo částečně obnoveno teprve během opravy synagogy v letech 1942–43, kdy zde byla připravována jedna z uzavřených expozic tzv. Ústředního židovského muzea. Znovu a důkladněji bylo

schodiště obnovené během oprav v roce 1967. Zajímají nás zejména oba raně gotické parapety se třemi kružbami ve tvaru trojlistu (176x101x19 cm), ukončené nárožními sloupky a římsou. Tři gotické arkády na silně okosených sloupcích jsou dnes dochovány již pouze na jižní straně (s novými nárožními sloupky), zatímco na severní je původní již pouze jedna (zato oba sloupky jsou původní). Podle zprávy z 20. let byla na arkádách zjištěna polychromie a jednotlivé části parapetu vzbuzovaly dojem násilného rozmetání. Ačkoli oba parapety patří k nejvíce poškozeným částem zařízení, přece byly pietně uchovávány na důležitém místě vedle svatostánku, ačkoli stejnému účelu by lépe posloužila tradiční zděná předprseň. Parapety totiž nejsou vůbec ukotveny ve východní zdi, od níž je dělí mezera téměř 90 cm, ani neslouží jako podpěra schodiště. V roce 1967 proběhla zá-

sadnější obnova schodiště i obou parapetů, při níž byly vyměněny poškozené stupně schodiště a části parapetů s gotickými kružbami tak, že některé více poškozené části byly nahrazeny nově vytesanými kopiemi (označenými písmenem K). Podle tehdejšího názoru byla jejich konstrukce mimo původních gotických kružeb sestavena z různých fragmentů, které byly původně částí většího celku, snad sem přenesených z jiné stavby (což ovšem neodpovídá tradičním zvyklostem).

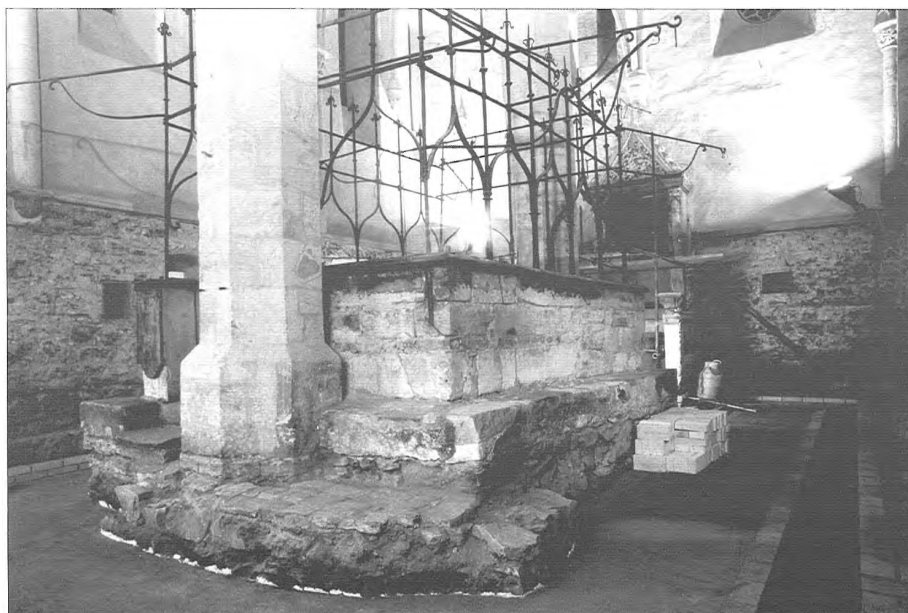
Obr. 14: Bima (almemor) ve Staronové synagoze s fragmentem původní podlahy (J. Kovanic, 1998).

V hlavním sále synagogy byly starší vrstvy podlahové krytiny narušeny nejvíce, dochovaly se pouze okrajové části původní dlažby asi 15 cm pod úroveň stávající podlahy u paty obou středních pilířů v čelech bimy a po straně severního parapetu svatostánku. S ohledem na zjištěné skutečnosti byl projekt upraven a výška podlah snížena ve všech prostorách na zjištěnou původní úroveň. Charakteru nalezené původní dlažby byla přizpůsobena velikostí i opracováním povrchu také nová opuková dlažba v předsíni a hlavním sále. Desky nepravidelné délky 30-80 cm, dvojité pískované a se sraženými hranami, byly položeny v příčných pruzích 30 až 40 cm širokých. Hrubá opuková dlažba získala brzy novou patinu a přirozeným způsobem se spojuje s celkem stavby, která je provedena téměř výlučně ze stejného materiálu.

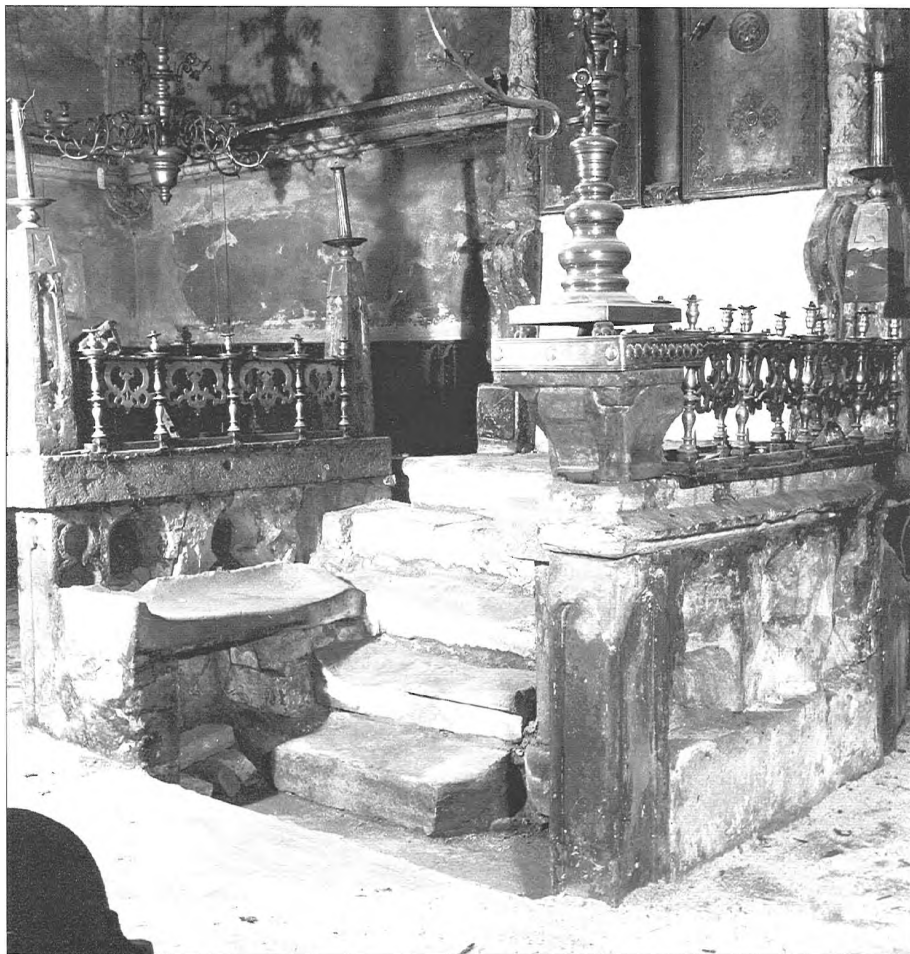
**Obr. 14:** Stupně ke svatostánku ve Staronové synagoze před obnovou (ŽMP 1942).

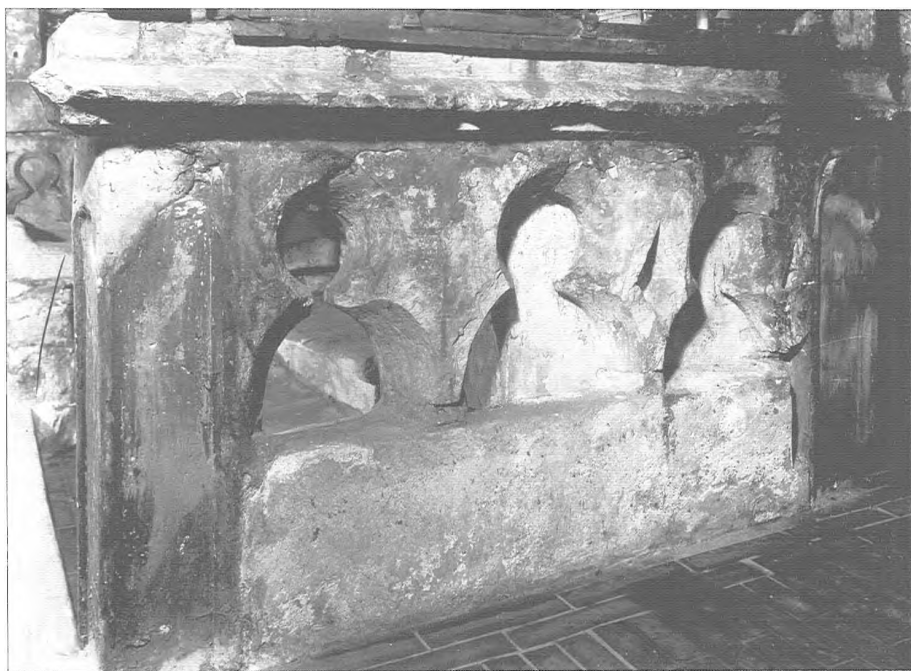
**Obr. 15:** Jižní parapet schodiště ke svatostánku ve Staronové synagoze (ŽMP 1942).

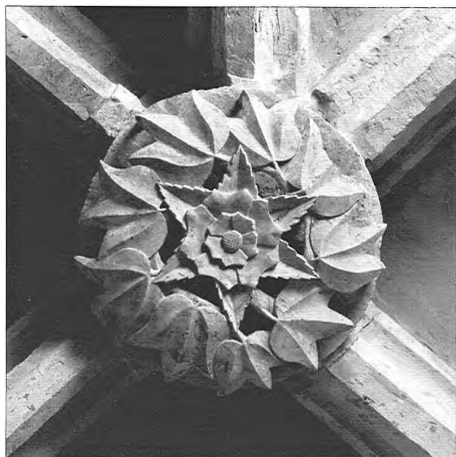
**Obr. 16:** JV klenební svorník s růží a okvětím v podobě šesticípé hvězdy (J. Kovanic, 1998).

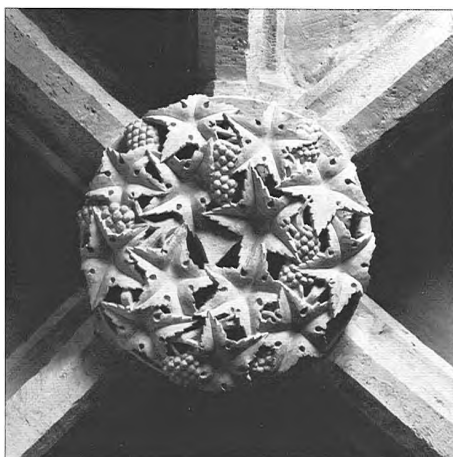
**Obr. 17:** SV klenební svorník s motivem listoví a hroznů vinné révy (J. Kovanic, 1998).

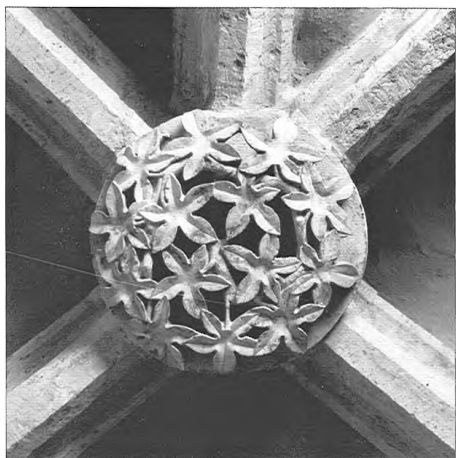
**Obr. 18:** S klenební svorník s motivem listoví břechťanu (J. Kovanic, 1998).

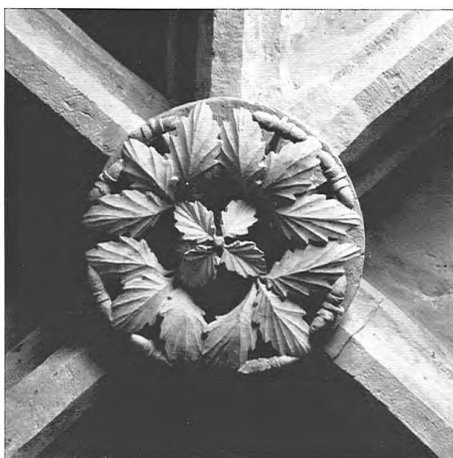
**Obr. 19:** SZ klenební svorník s motivem dubového listoví a žaludů (J. Kovanic, 1998).
