## **Bastion „U Božích muk” v Praze na Karlově – dosavadní poznatky archeologického a stavebně historického průzkumu**

### **1. Úvod**

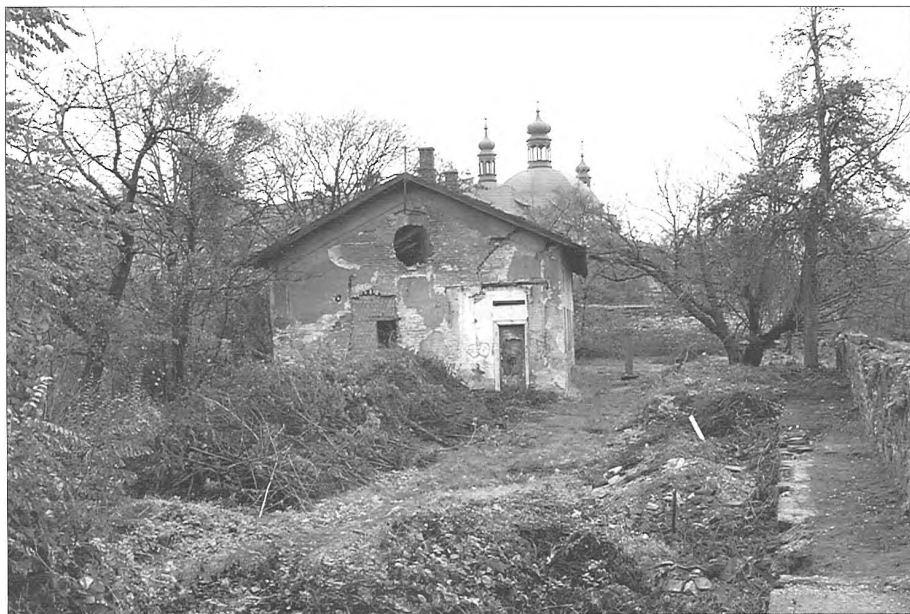
**Obr. 3:** Východní terasa bastionu s objektem čp. 1751/II v době zahájení rekonstrukce jižní opěrné zdi v r. 2001 a sanace náletových porostů. Foto P. Starec.

Ve smyslu požadavků dalších revitalizačních prací byly v r. 2002 provedeny další zjišťovací sondy 7 a 8 (obr. 2). Tato etapa archeologického výzkumu se zaměřila na situaci terénů v interiéru bastionu v těsném sousedství se samostatně stojícím objektem čp. 1751/II v havarijním stavu (obr. 3) a na zjištění jeho základových poměrů, z důvodu případné další sanace objektu. Sonda 9 (obr. 2) zjišťovala stav nadloží v místech kontaktu bastionu s původní hradební zdí Nového Města pražského.

Povrch vlastního bastionu „*U Božích muk*“ je rovinného charakteru se dvěma svahem oddělenými terasami. Tento exteriér byl na počátku stavební akce přirozeně zatravněn s velkým výskytem vzrostlých náletových křovin a dřevin (obr. 3). Na výše položené východní terase bastionu objemné hromady stavební suti ze starších demolí různých původu, včetně nahromaděných novodobých odpadků domovního charakteru.

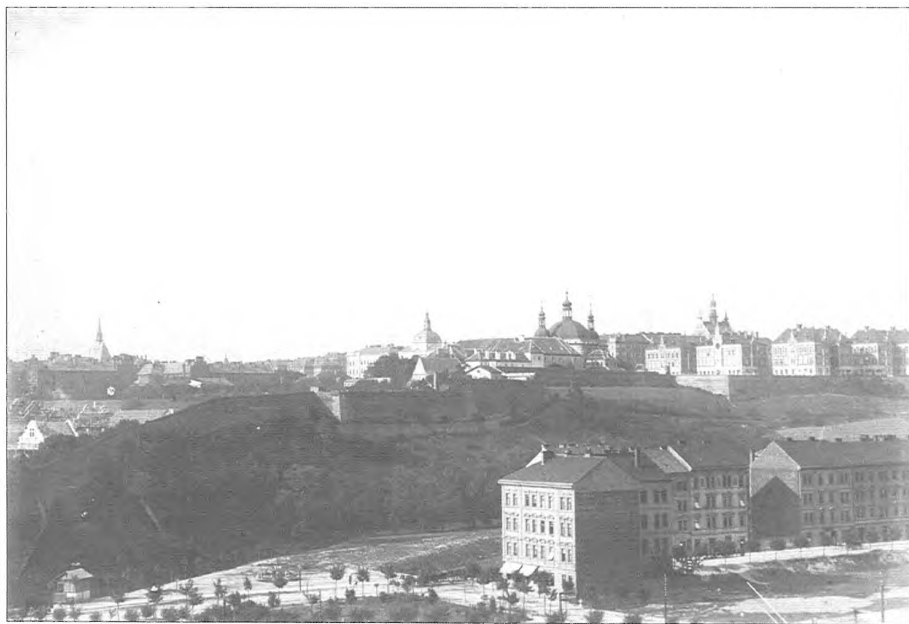
**Obr. 6:** Pohled na bastion s hranolovým tělesem v kontaktu s gotickou hradbou, konec 19. století (AMP 1/4050).

je v pozadí vidět sledovaný úsek hradby až ke kostelu na Karlově s věžicemi<sup>5</sup>. Tento rozpor ve vyobrazení vedl k dalšímu studiu ikonografie. Novější ikonografie rovněž dokládá existenci věžic. Fotografie z konce devatenáctého století<sup>6</sup> (obr. 6) dokládá v průniku středověké hradby s barokním bastionem existenci hranolového tělesa s nahoru ubíhajícími stěnami (obr. 7), jež najdeme i na druhém Sadelerově vyobrazení (obr. 5) Další doklady o existenci věžice či věže v těchto místech už nalezeny nebyly.

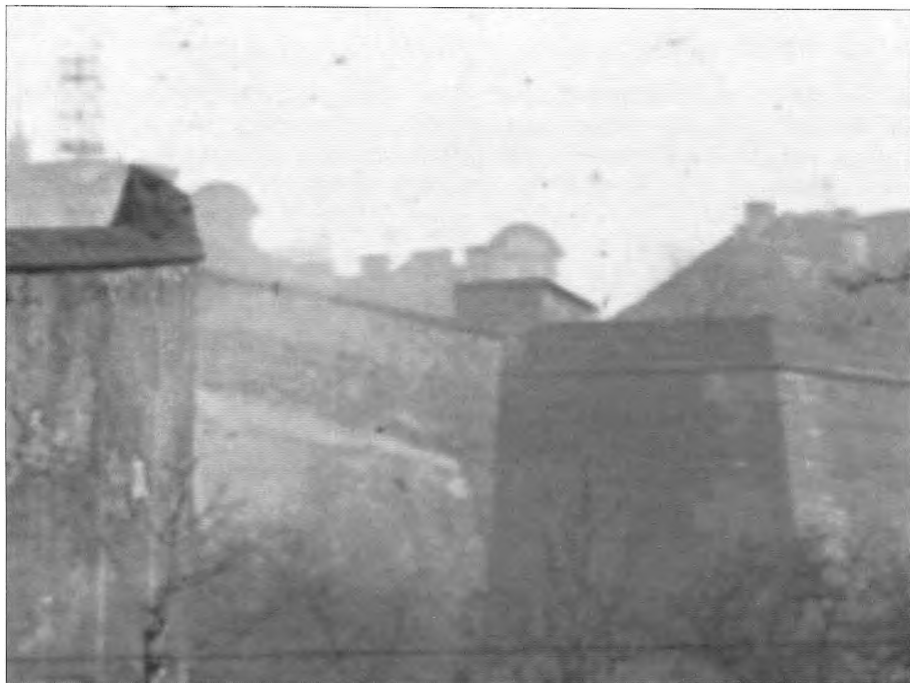
**Obr. 7:** Detail bastionu s hranolovým tělesem v kontaktu s gotickou hradbou, konec 19. století (AMP 1/4050).

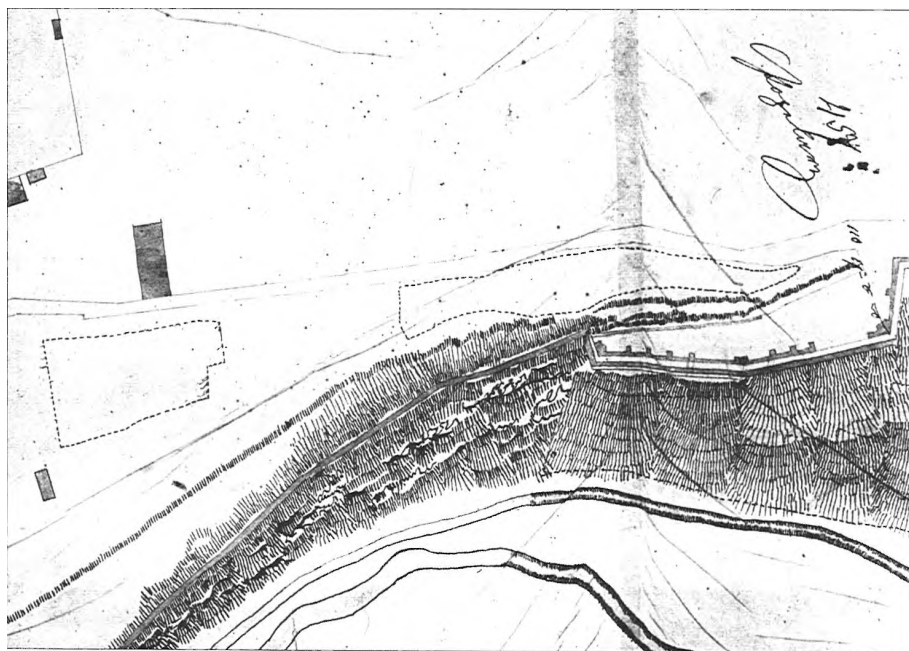
Obr. 8: Detail ze Souboru plánů pražského opevnění z roku 1850 (MMP i.č. 41949).

Soubor plánů pražského opevnění z roku 1850<sup>7</sup> (obr. 8), dokumentující nadzemní prvky vnitřní části bastionu, v tomto místě nic nezaznamenává, ačkoli jinak odpovídá nálezům v archeologických sondách č. 1–3 a 11–13 (obr. 2).

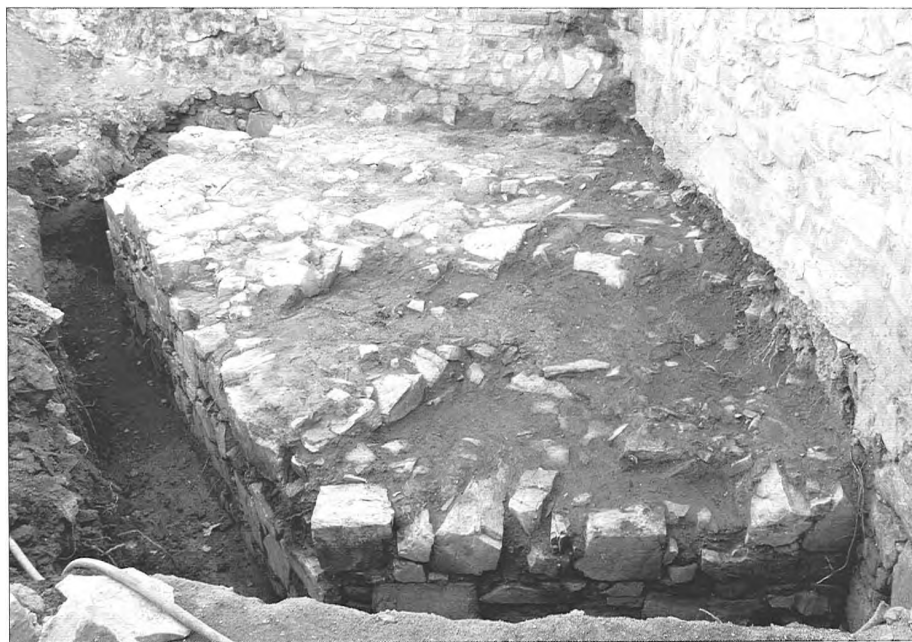
**Obr. 11:** Nálezová situace opěrného zdiva v sondě 13 ve východní části bastionu po rozšíření sondy a skryvce nadloží. Pohled od západu. Foto P. Starec.

Na východním okraji bastionu proti vstupu z ulice Horská byla rozšířením sond 5 a 13 (obr. 2) zjištěna dispozice opěrného zdiva zpevňujícího jihovýchodní nároží bastionu (obr. 11). Zdivo je pevně svázáno s ochozem. Povrch zdiva je dnes 0,2 až 0,3 m pod

nyňjším terénem. Vzhledem k okolní nálezové situaci navážek lze předpokládat, že toto zdivo bylo po barokní výstavbě nejméně 0,7 m nad komunikačním terénem této vstupní první terasy bastionu. S tímto tvrzením koresponduje i zde zmíněný „*Polohopisný plán dezinfekční stanice a infekční nemocnice za Karlovým*“, z r. 1893 (obr. 12), kde je vystupující hmota uvedeného zdiva ještě zachycena. Z toho plyne, že zeď byla ještě viditelná nad soudobým terénem. Dnes už je zdivo překryto recentními navážkami.

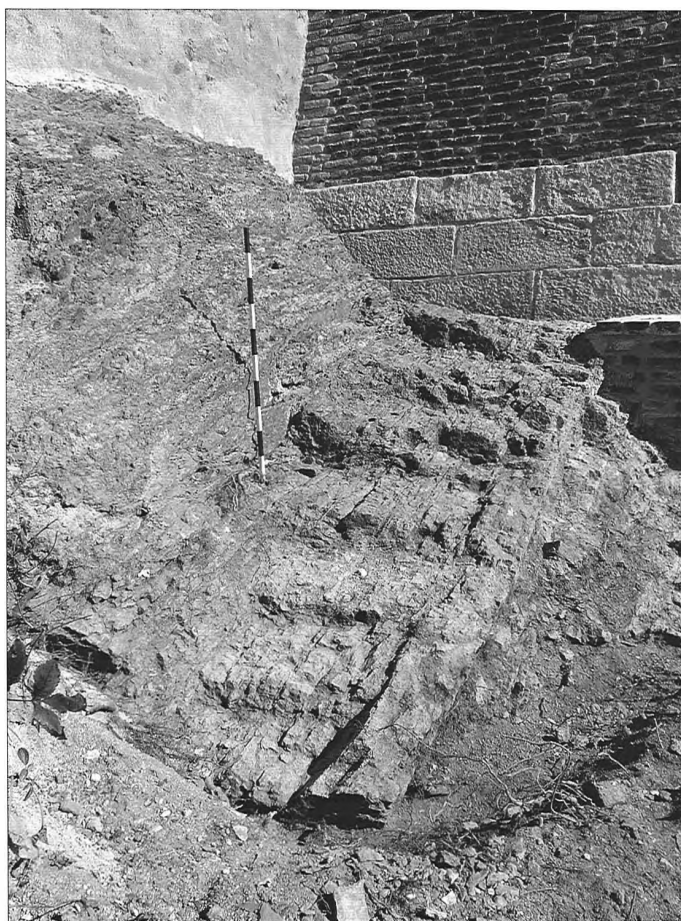
**Obr. 13:** Detail jednotlivých stupňů schodů po začistění nálezové situace. Foto P. Starec.

Během archeologického výzkumu v r. 2003 byla provedena i archeologická dokumentace odkrytých stupňů schodů vytesaných do skalního podloží při západním úpatí jižní opěrné zdi při styku původního novoměstského opevnění a barokního bastionu (obr. 2). Celkem 7 stupňů schodiště je vytesáno do vystupujícího úseku břidlic s vložkami křemenců při styku novoměstské gotické zdi a opěrné zdi bastionu. Vrstvy břidlic jsou ukloněny 45–55° k severozápadu. Schody jsou přibližně 0,2 m vysoké a 0,3 až 0,5 m hluboké. Šířka schodů se od nejspodnějšího rozšiřuje směrem nahoru z ca 0,7 na ca 1,0 m. Nejspodnější stupeň má úroveň o 1,2 m níže, než okolní průběh roviny předsazeného úseku opěrné zdi (obr. 13).

Stupně jsou založeny pouze do odkrytého skalního podloží. Přestože bylo nejbližší okolí částečně do hl. ca 0,2 m zbaveno náletů a zeminy, nebylo zjištěno další vystupující skalní podloží.

Od nejvyššího stupně schodiště pokračuje směrem ke spojnici gotické zdi a bastionu plošina ca 1,2x2,6 m, která je rovněž vytesána do vystupujícího skalního bloku. Úroveň této partie je asi o 0,05 m vyšší, než přilehlá úroveň předsazeného úseku opěrné zdi. Severní část úseku plošiny přilehlé k bastionu je ještě před opěrnou zdí odsekána. Východní partie opěrné zdi je tak založena do odtěženého úseku skalního bloku.

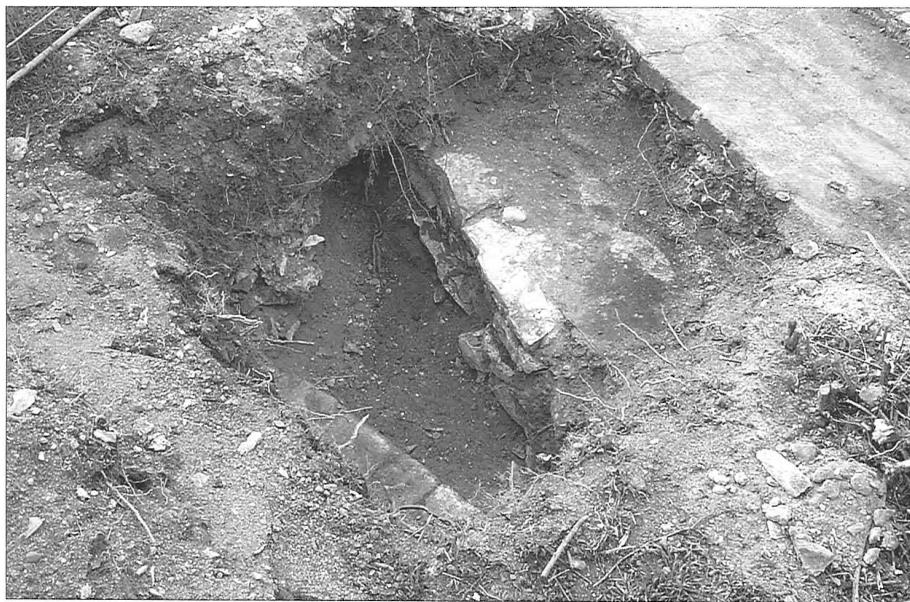
**Obr. 14:** Archeologická sonda 9, jejíž hloubka byla limitována podmínkami rekonstrukce zdi bastionu, odkryla v jižní pravé části patrné opěrné zdivo z lomové opuky s výskytem cihel. Linie zdiva je orientována přibližně rovnoběžně k pokračování gotické hradby a nesouvisí stavebně s kamennou plentou, jež byla nalezena rovněž v sondách 1, 2 a 10. Nálezová situace nevylučuje v tomto místě využití staršího gotického tělesa, které lze ovšem očekávat až ve větší hloubce. Foto P. Starec.

Archeologická sonda 9 (obr. 2), jejíž hloubka byla bohužel limitována výše popisovanými podmínkami rekonstrukce zdi bastionu byla situována do tohoto kritického místa.

V jižní části sondy (obr. 14) je patrné zdivo z lomové opuky s výskytem cihel, spojené vápennou maltou. Linie zdiva je orientovaná přibližně rovnoběžně k pokračování gotické hradby a nesouvisí stavebně s kamennou plentou, jež byla nalezena rovněž v sondách 1, 2 a 10 (obr. 2). Nálezová situace, nevylučuje v tomto místě využití staršího gotického tělesa, které lze očekávat ve větší hloubce. Přesnou lokalizaci věžového tělesa v tomto místě může objasnit další již hloubkový výzkum, provedený po celoplošném sejmutí recentních navážek a návratu zdejšího terénu do barokní podoby fortifikace.
