# Srovnání výsledků archeologického a stavebně historického průzkumu v Chrudimi – Štěpánkově ulici

JAN FROLÍK & JIŘÍ SIGL

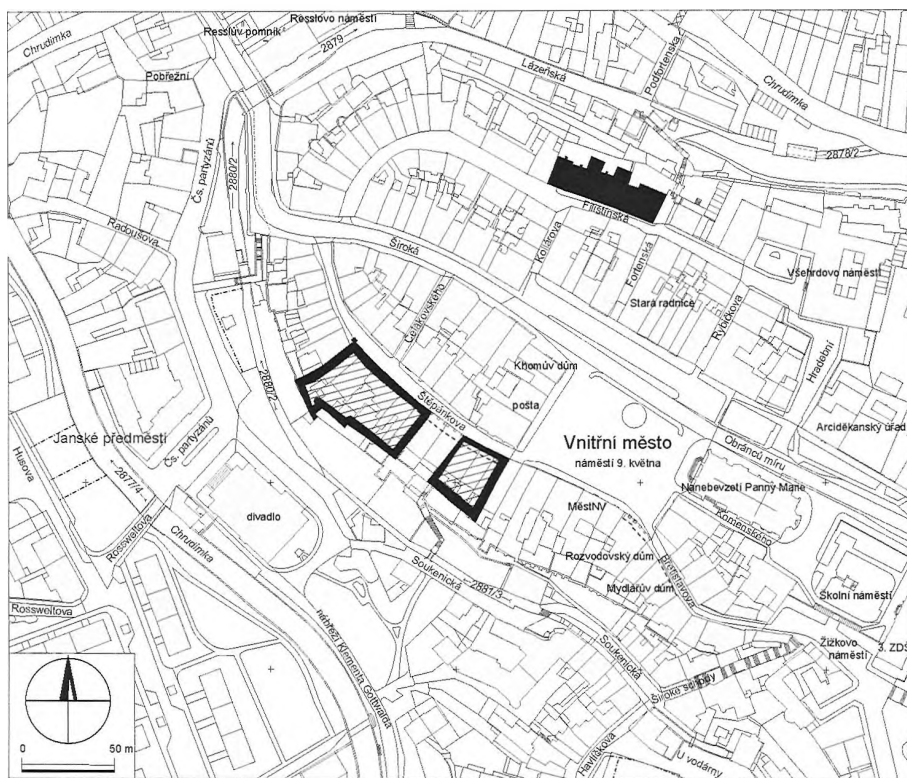
**Obr. 1:** Chrudim, městské jádro. Šrafovaně zvýrazněny domy čp. 83/I–85/I a 88/I–92/I ve Štěpánkově ulici; černě domy čp. 37/I–42/I ve Filištinské ulici. Polohopisný obsah byl odvozen z katastrální mapy. Obr. 1–6 kreslil J. Frolík.

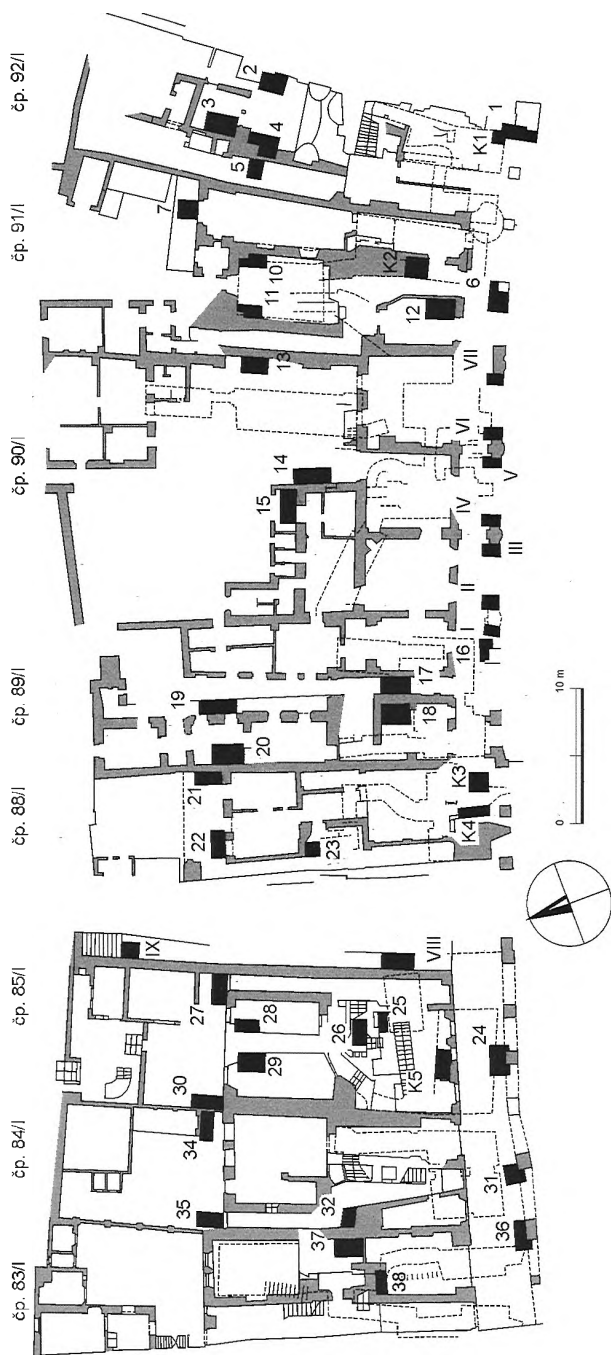
**Obr. 2:** Chrudim, Štěpánkova ul. Poloha dokumentovaných šachtic statického průzkumu v domech čp. 83/I–85/I a 88/I–92/I.

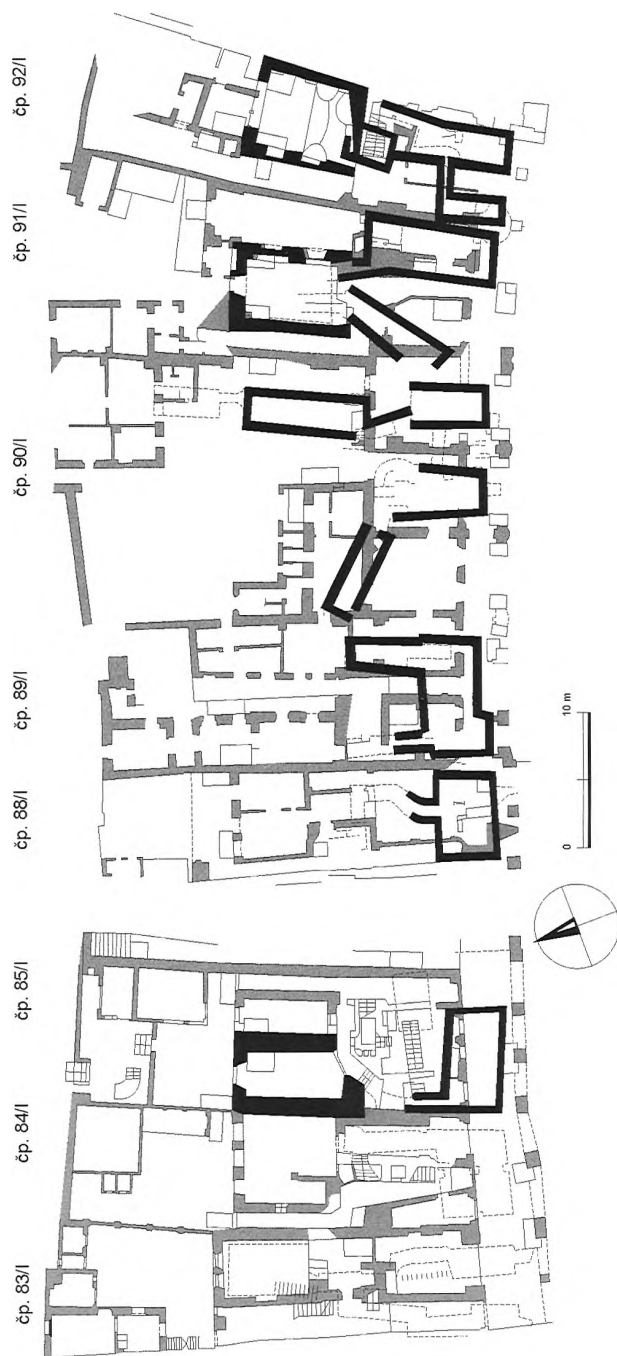
**Obr. 3:** Chrudim, Štěpánkova ul. Nejstarší (gotické) části jednotlivých domů podle stavebně historického průzkumu. V domech čp. 85/I, 91/I a 92/I zadní komory, v čelech parcel sklepy.

V domě čp. 85/I byla určena jako nejstarší část dochované hmoty domu zadní jihovýchodní komora s prostou valenou klenbou a zbytkem lomeného či půlkruhovitého vstupního portálku. Autoři průzkumu ji datují do 2. poloviny 14. století. O něco mladší by měl být obdélný sklep situovaný většinou své plochy do podloubí domu. Přístupný je schodištěm z prostoru mezi sklepem a zmíněnou komorou. Průběh uličního průčelí sklepa nekorresponduje se současnou uliční čarou vymezenou podloubím. Podle autorů průzkumu šířka sklepa určuje zároveň šířku domu v 15. století. Nezastavěné místo po jeho západní straně mělo umožňovat přístup z ulice do zadní části parcely, eventuálně mohlo být součástí původně širšího průchodu do parkánu. Zásadní přestavby se dům dočkal v průběhu

Stavebně historický průzkum domu čp. 91/I odhalil poměrně složitý vývoj. Již gotická stavební etapa proběhla v několika fázích. Jako vývojově nejstarší se jeví hloubkový průčelní sklep v pravé části dispozice, který zasahuje až pod podloubí. Ostatní sklepy jsou určeny také jako gotické, ale z jiné fáze. V průběhu gotické výstavby byl dům rozšířen o podsklepenou zadní komoru. Po její západní straně probíhal průjezd do dvora. Autoři průzkumu soudí, že po východní straně domu probíhala ulička k hradbě. V druhé polovině 16. století byl dům renesančně přestavěn. Tehdy vzniklo v průčelí podloubí a za ním v předním traktu rozlehlá síň. Z téhož období pochází také klenba zadní komory.

Nejstarší částí domu čp. 92/I datovanou autory průzkumu do 14. století jsou sklepy, které odpovídají dispozici dnešního přízemí. Původní gotický dům byl pravděpodobně menší a dodatečně k němu byla připojena zadní komora, kladená také ještě do gotického období. Výrazný zásah do organismu domu znamenala renesanční přestavba, z níž pochází celá přední část domu a podloubí. Klenba zadní komory je datována až do baroka.

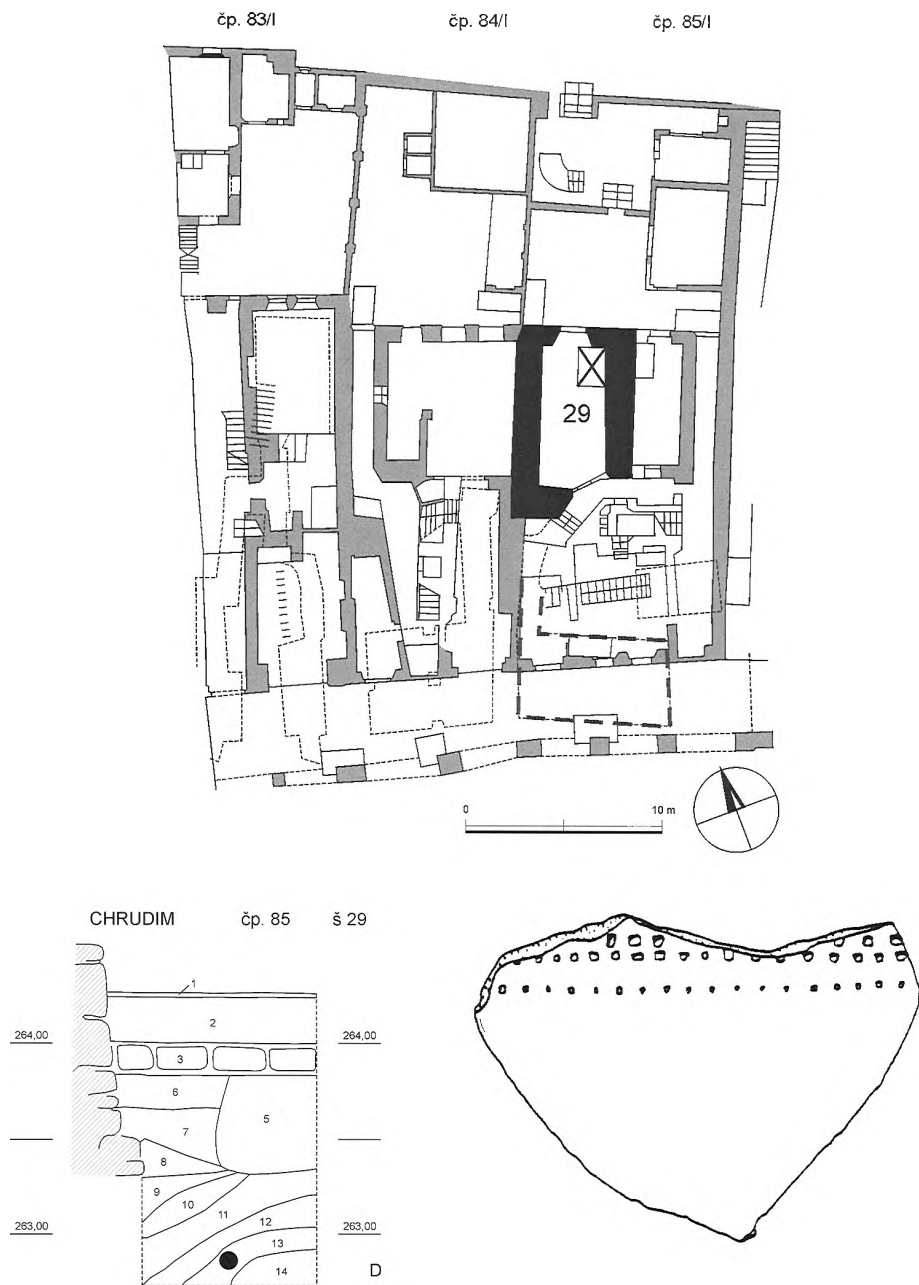
**Obr. 4:** Chrudim, Štěpánkova ulice čp. 85/I. Řez dokumentovaný v šachtici 29, černý bod ukazuje polohu nálezu keramiky z 15. století.

V případě domu čp. 85/I můžeme díky existujícímu stavebně historickému průzkumu konfrontovat jeho zjištění s archeologickými pozorováními. Z osmi vyhloubených šachtic jich převážná část dokládá pouze nedatované situace. V Š 25–Š 27 byly zjištěny stopy nedatovaného požáru. Zdiva samotná se nepodařilo chronologicky zařadit. Obdobně nelze upřesnit stáří zadní zdi domu (Š 30), která je podle stavebně historického průzkumu gotická. Archeologie pouze konstatuje, že je mladší než 13. století. Š 24 v podloubí domu potvrdila různé stáří zdiva pilíře podloubí a přilehlého sklepa, ale nemůže se pro absenci materiálu vyjádřit k datování stavebně historického průzkumu (sklep z 15. století a podloubí z 2. poloviny 16. století). Situaci v Š 28 vyhloubené v západní místnosti v zadní části domu, která byla stavebně historicky určena „pravděpodobně gotická“, nemůže archeologie potvrdit. Ze stratigrafie je zřejmé, že východní zeď místnosti je mladší než 13. století. Další upřesnění není pro absenci materiálu možné, i když se dochovala stavební vrstva. Velmi závažný závěr umožnila pozorování v Š 29 vyhloubené v interiéru východní místnosti v zadní části domu. Stavebně historický průzkum identifikoval tuto místnost jako zadní komoru a datoval ji do 2. poloviny 14. století. Stratigrafie v šachtici jednoznačně doložila, že východní stěna místnosti buď překrývá objekt s keramikou pokročilého 15. století a nebo je tato keramika z vrstvy, která vyplňuje vkop pro postavení zdi. Znamená to, že zadní komora byla postavena nejdříve v pokročilém 15. století.

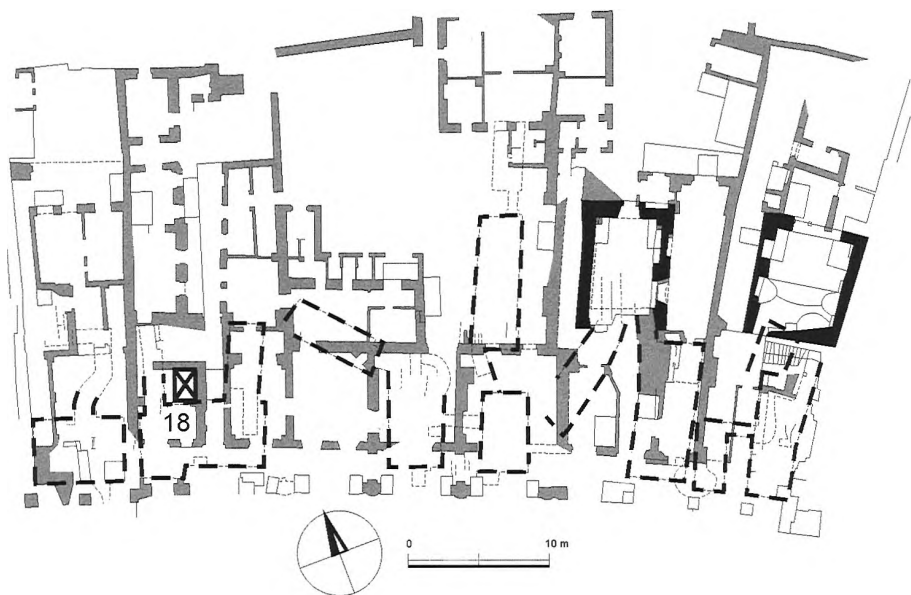
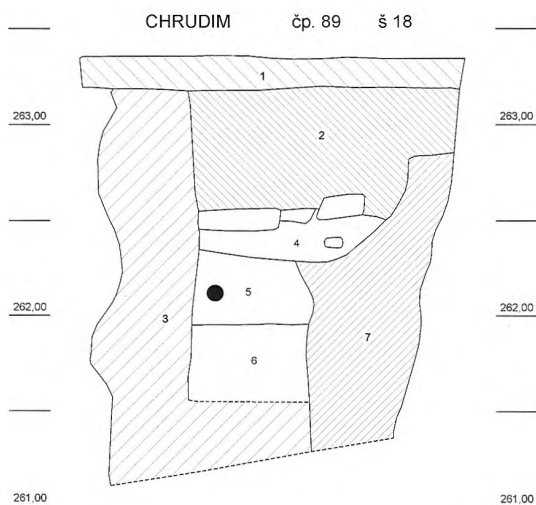
**Obr. 5:** Chrudim, Štěpánkova ulice čp. 88/I-92/I. V domě čp. 89/I zvýrazněna poloha šachtice 18, dokumentovaný řez umístěn dole. Zdivo předpokládaného gotického sklepa je na pravé straně (č. 7), ve vrstvě 3 (zvýrazněna černým bodem) nalezena keramika 15. století (zlomek uvnitř glazované trojnožky vpravo).

Také dům čp. 89/I je ve svých nadzemních částech výsledkem stavebních aktivit datovaných do období před 1718–1728 a 1773–1774. V souladu s tím je většina archeologických pozorování. V Š 19 a Š 20 v zadní části domu jsou zjištěny zdi nejmladšími zachycenými situacemi, což neprotirečí jejich stavebně historickému datování do přestavby 1773/4, eventuálně až do 19. století. Podloubí domu stavebně historický průzkum datoval do období před rokem 1728. Archeologická pozorování umožňují závěr, že pilíř je mladší než 13. století. Poněkud určitější pozorování umožňují Š 17 a Š 18 hloubené v přední části domu u jižní stěny sklepa. Sklep je stavebně historicky datován do 2. poloviny 14. století, nadzemní konstrukce do období před rokem 1728. V Š 18 byla zjištěna stratigrafie tří zdí. Nejmladší z nich je zeď náležející chodbě procházející středem domu. Podle zjištění Š 17 je mladší než 15. a 16. století, což je v souladu s datováním do přestavby v roce 1728. Zeď chodby překrývá v jižní části zdivo na maltu, o němž můžeme říci jen to, že je mladší než 15. a 16. století. V severní části byla dokumentována vnější stěna sklepa. Vzájemný vztah této zdi a zdi předchozí není zcela jasný. Pouze podle skutečnosti, že zeď sklepa je stavěna na jíl a druhá na maltu, bychom sklep považovali za starší. Jednoznačně je zřejmé, že zeď sklepa je mladší než 15. století. Konfrontace se stavebně historickými zjištěními ukazuje, že přízemí domu je datováno shodně. Mladší je však sklep pod domem a není zřejmé, proč je vstupní cihlový portál datován právě jen do 2. poloviny 14. století.

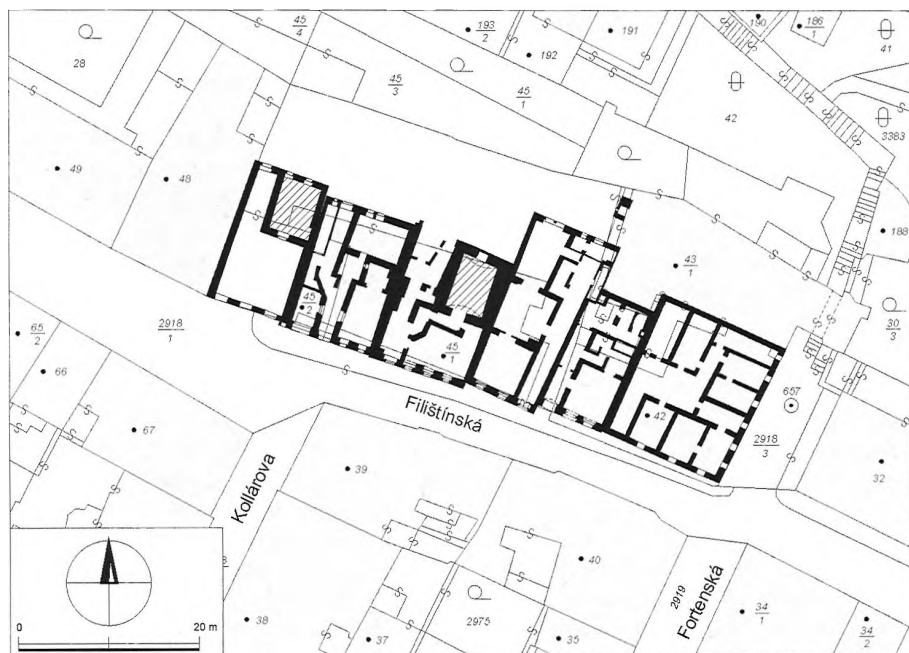
**Obr. 6:** Chrudim, Filistínská ulice, zaniklé domy čp. 37/I–42/I. Půdorys přízemí dle historických plánů. Šrafovaná poloha dvou zjištěných polozapustěných komor. Polohopisný obsah byl odvozen z katastrální mapy.

Obdobnou situaci totiž registrujeme ještě ve Filištínské ulici na opačné straně městského jádra. Na parcelách domů čp. 37/I až 42/I zde proběhl v letech 1996 až 1998 archeologický výzkum, který se zčásti dotkl také jednotlivých domů (Frolík – Sigl 1997, 1998b). I zde bylo možno vysledovat v půdorysech domů ve dvou případech polozahloubenou komoru v zadní části budovy (čp. 37/I a 39/I). Dům čp. 37/I byl před svým zbořením podroben stavebně historickému průzkumu (Lancinger – Muková 1995), dispozice se

Archeologie mohla ověřit datování komory v případě domu čp. 39/I, do níž vedl podle popisu domu z roku 1926 gotický portál. K výstavbě jejich zdí došlo prokazatelně až v 15. století, výrazná stavební úprava se odehrála v 16.–17. století. Teprve tehdy byl do zdi vložen výše zmíněný portál, z něhož výzkum ještě mohl zjistit práh a část jedné stojky. Pokud byl skutečně gotický, byl do zdi vložen až druhotně (*Frolík – Sigl 1998b*).
