## PODZEMÍ KOSTELA SV. JANA KŘTITELE V DOLNÍCH CHABRECH ZASYPÁNO

## NOVĚ PROHLÁŠENÉ MOVITÉ KULTURNÍ PAMÁTKY NA ÚZEMÍ HL. M. PRAHY V ROCE 2013

## OPERATIVNÍ PRŮZKUMY A DOKUMENTACE PROVEDENÉ NPÚ ÚOP HMP V ROCE 2013

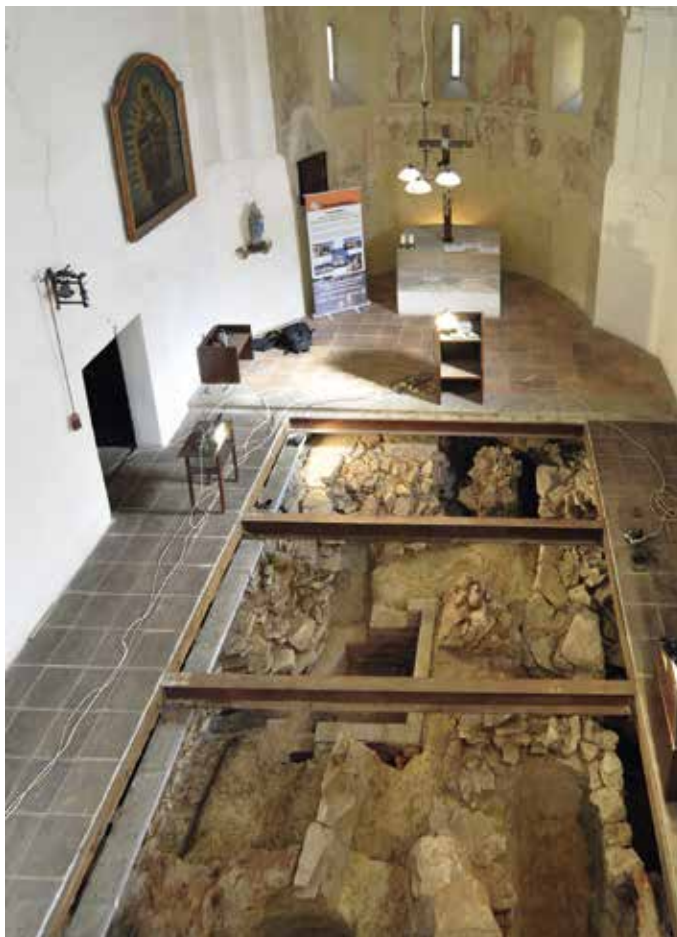
**Obr. 1.** Praha 8-Dolní Chabry. Kostel sv. Jana Křtitele. Odkryté základy starších staveb. Uprostřed vyhloubený a cihlami obezděný prostor pozorovatelný (foto M. Pavýza, 2014).

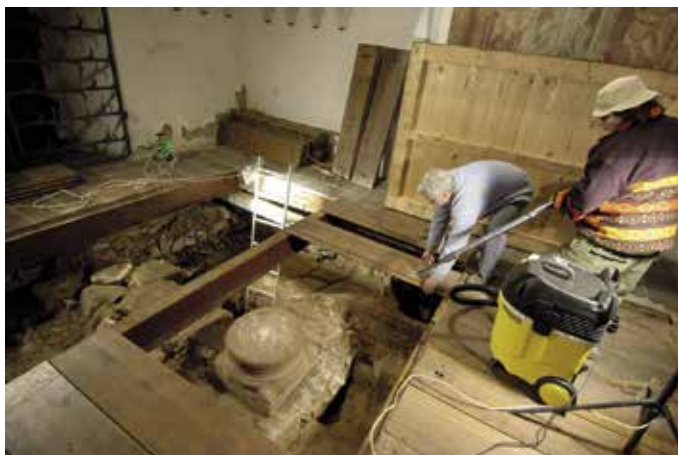
Podle projektu bylo zastropení nálezů v kostele vyřešeno překrytím středu kostela odklopnými deskami z 5 cm silných dubových prvků, zatímco v širokých pásech při stěnách byla položena pálená dlažba. Byl tedy zvolen

**Obr. 2.** Praha 8-Dolní Chabry. Kostel sv. Jana Křtitele. Odstraňování podlahových desek v patřích nad patkou románského sloupu. Snímek dobře ukazuje zvolený způsob zastropení (foto M. Tryml, 2010).

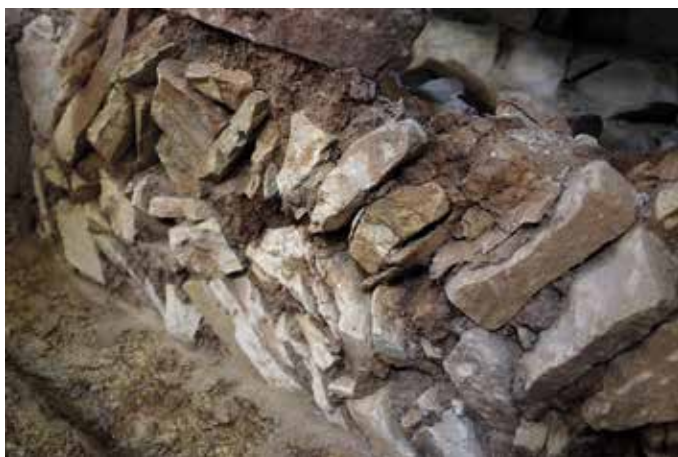
Současný technický stav bohužel neodpovídá významu památky, zdivo starších substrukcí v některých partiích praská, drolí se a odpadává, v některých partiích dokonce hrozila jeho destrukce. Příčinou bylo pravděpodobně kolísání vlhkosti a teplot stejně jako skutečnost, že odkryté zdivo

**Obr. 3.** Praha 8-Dolní Chabry. Kostel sv. Jana Křtitele. Základové zdivo druhé nejstarší stavby (foto M. Pavýza, 2014).

opatrně převrstveny vrstvou suchého zásypového štěrku (frakce 4–8 mm). V závěru prací byla znovu položena dosavadní dubová podlaha. V kostele tak vznikl až do definitivní úpravy podlahy provizorní stav. Při rekonstrukci podlahy považujeme za velmi žádoucí ponechat přístupnou alespoň partii s atraktivní patkou románského sloupu někdejší tribuny a s částmi dochovaných podlah. I tuto otázku řešili členové zmíněné komise z roku 2010 a na její doporučení i posléze zpracovaný projekt. Zamítnuty byly návrhy na vybudování skleněného podlahového okna i pohledové studny se zábradlím, akceptováno bylo řešení s ocelovým roštem vloženým do podlahy

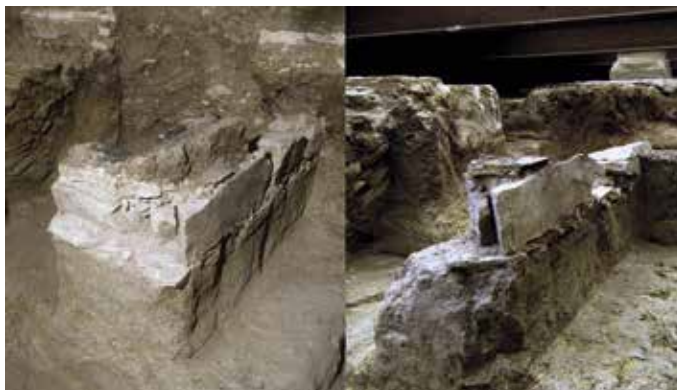
**Obr. 4.** Praha 8-Dolní Chabry. Kostel sv. Jana Křtitele. Zdivo nejstarší odkryté stavby. Vlevo stav 1974, vpravo 2014 (foto M. Tryml).

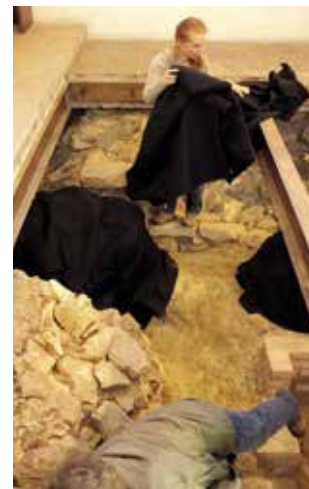
**Obr. 5.** Praha8-Dolní Chabry. Kostel sv. Jana Křtitele. Přikrývání dochovaných konstrukcí geotextilií (foto M. Pavýza, 2014).

určený na řešení problému archeologické památky. Na přelomu září a října téhož roku bylo stavební firmou za stálého dohledu pracovníků archeologického odboru Národního památkového ústavu podzemí kostela zasypáno. Fragменты substrukcí byly nejprve pracovníky archeologického odboru začištěny, znovu dokumentovány fotograficky a nově 3D scannerem. Následně byly překryty separační geotextilií (200 g) a poté

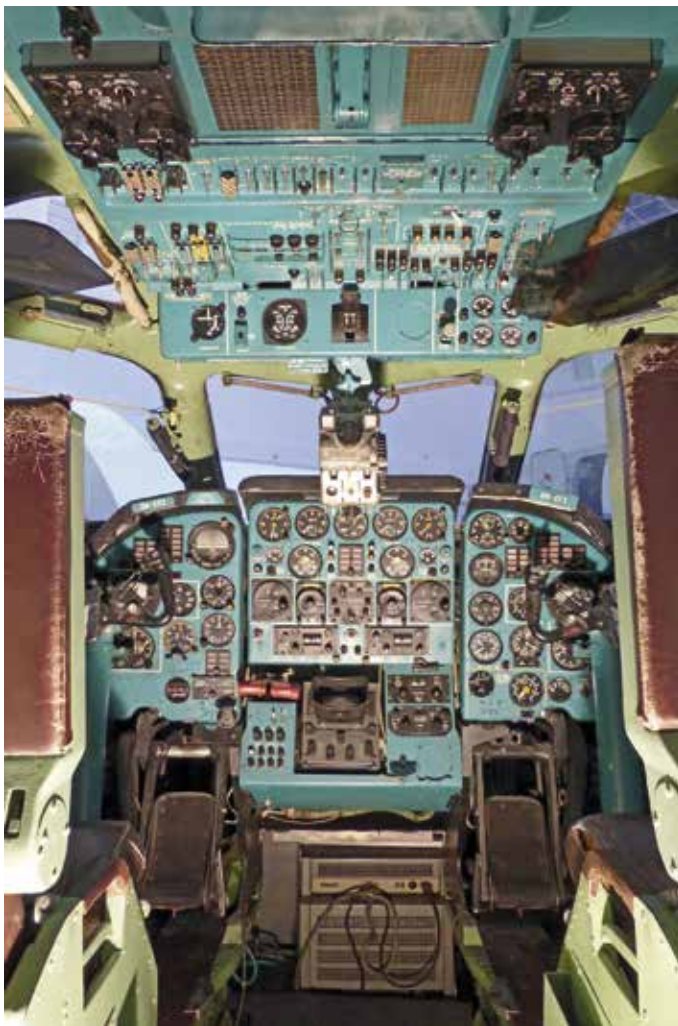
**Obr. 1.** Interiér kokpitu proudového dopravního letounu TU-134A, 1974 (foto P. Sojka, 2014).

Interiér kokpitu obsahuje původní sedačky pro tříčlennou posádku, kompletní původní přístrojové vybavení z doby vzniku letounu, řídicí volanty a nožní pedály, všechny ovladače palivové a elektrické soustavy, hydrauliky, tlaku vzduchu a klimatizace, odmrazovacích zařízení, nouzového rozvodu kyslíku a dalších soustav. Kokpit je vybaven autopilotem, schopným přistát s letounem za podmínek kategorie II. ICAO (International Civil Aviation Organisation), což vyžaduje minimální dráhovou dohlednost 300 m a výšku oblačnosti 30 m. Letadlo disponuje klasickými navigačními přístroji na bázi elektromagnetických vln a směrů vůči pozemním majákům. Mezi původními přístroji nechybí např. umělý horizont, výškoměry, variometr, rychloměr, radiokompasy, motorové přístroje a ukazatele všech letadlových systémů. Přístrojové vybavení je zachováno zároveň i s původními štítky a popiskami z doby využívání v roce 1995. U ČSA bylo původně v rozmezí 70.–90. let

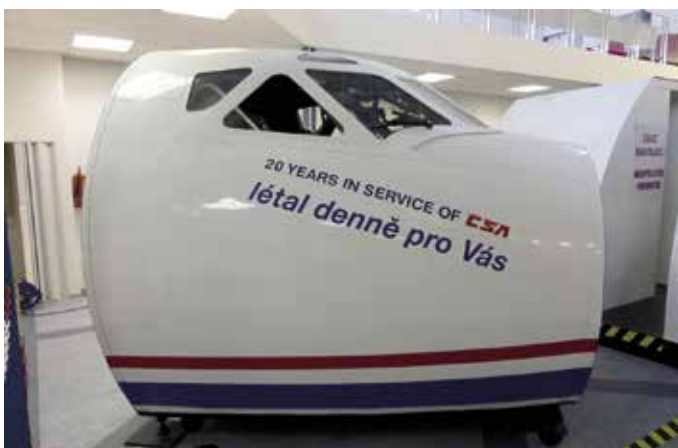
**Obr. 2.** Skelet pilotní kabiny proudového dopravního letounu TU-134A, 1974 (foto P. Sojka, 2014).

20. století evidováno 14 letounů typu TU-134A. Nově za kulturní památku prohlášený model TU-134A (sériové číslo 4323130), evidovaný pod imatrikulací OK-EFJ, který byl v provozu u ČSA v rozmezí let 1974–1995, je v současnosti jediným příkladem kompletně vybaveného a zachovaného typu letounu TU-134 na území České republiky (obr. 1, 2). Objekt je zachován v dobrém technickém stavu.

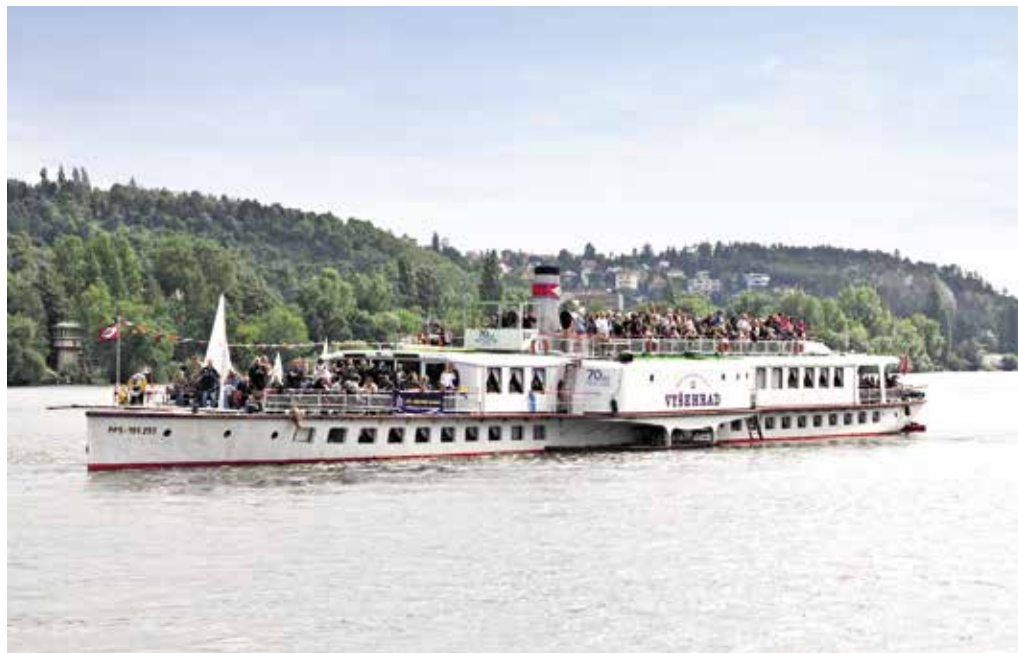
Obr. 3. Parník Vyšehrad, 1937  
(foto Archiv Pražské paroplavební společnosti, a. s.).

V roce 2013 byly prohlášeny zároveň dva bočnokolesové nízkoponorové parníky Vyšehrad a Vltava, pozoruhodné doklady meziválečné výroby plavidel pro Českou paroplavební společnost.<sup>2</sup> První z nich, salonní dvoupalubový parník Vyšehrad (obr. 3), vedený ve své plavební historii rovněž pod názvy Antonín Švehla, Karlstein, T. G. Masaryk, Děvín a evidovaný v plavebním rejstříku pod č. 32101255, byl určen svým původním posláním pro odpolední a večerní zábavní plavby do Skochovic, později jezdil i na pravidelné lince z Prahy do Štěchovic. Loď o celkové délce 62 m, boční výšce trupu 2,3 m, šířce trupu 6,2 m, délce přes kolejnice 10,5 m, s výtlačkem plavidla 210 tun, byl plánován pro 800–885 osob, ale výjimečně dosahovala kapacity až 1200 lidí. Podpalubí je dispozičně rozděleno ve směru od přídi k zádi na kajutu lodníka, jídelnu, restauraci, kuchyň s výčepem, kotelnu, strojovnu, kajutu strojníka a kapitána, salón, „dámský“ salonek a zadní kajutu posádky. Na hlavní palubě jsou dva palubní salony, na volné přídi podélné lavice, jejichž původní stříška byla v roce 1939 demontována kvůli podplouvání nízkých mostů v Trnové a Davli. Parník je vybaven původním ležatým sdruženým parním strojem z roku 1937, vyrobeným v závodu ČKD Vysočany s využitím přímého vratného ventilového rozvodu Lenz. Parní kotel plavidla byl původně dvouplamencový, s válcovou konstrukcí na tlak páry 1,4 MPa a s výhřevnou plochou 62 m<sup>2</sup>. V roce 1992 získal parník nový parní kotel z ČKD Praha. Loď disponuje patentními kolesy systému Morgan, obsahujícími osm natáčivých lopat o rozměrech 1,9 × 0,49 m, je vybavena zároveň patentním tříploutvým kormidlem od firmy Hitzler. Parník byl prvně zrekonstruován v roce 1961, kdy byly provedeny dílčí změny na jeho exteriéru. Tehdy bylo strojní vybavení a parní kotel zachováno původní. V letech 1981–1982 bylo zavedeno topení naftou či topným olejem. Poslední renovace proběhla v roce 1992, při níž parník získal kromě citovaného nového parního kotle z ČKD Praha i nové vybavení interiéru. V roce 2006–2007 získal dokormidlovací zařízení od firmy Verhaar.

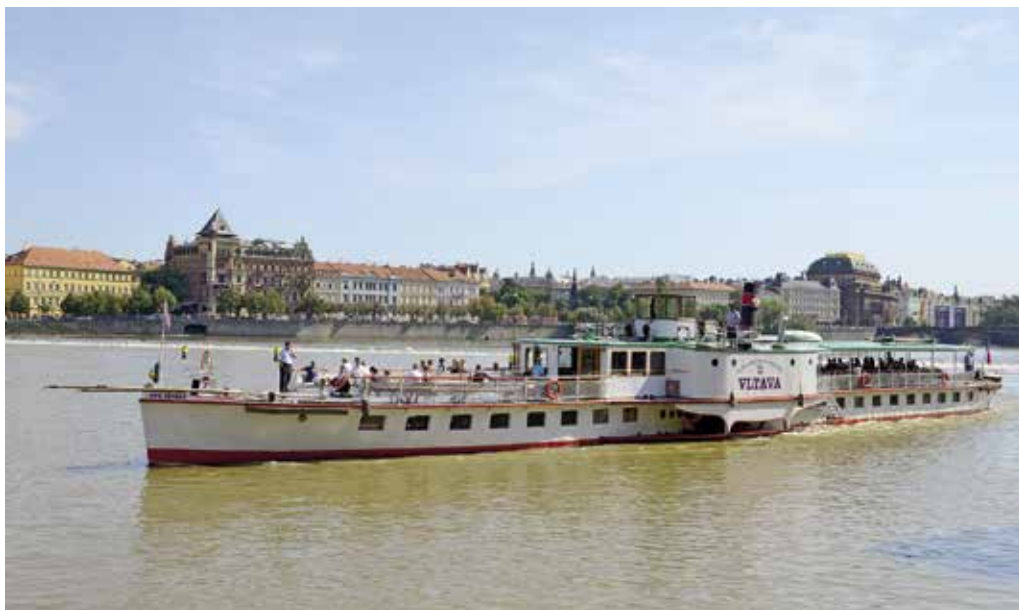
Druhým příkladem je parník Vltava (obr. 4), vedený v plavebním rejstříku pod č. 32101853. Parník o celkové délce 53 m, šířce trupu 5,1 m, boční výšce trupu 2,3 m, šířce přes kolesnice 9,1 m a výtlačku 148 tun, se ukázal pro své menší rozměry příhodnější pro provoz na Vltavě. Původně byl určen pro dopravu 400 osob, později byl tento počet navýšen až na 650. Byl určen na linkový provoz na trase z Prahy do Štěchovic. Dispoziční řešení parníku bylo obdobné jako u parníku Vyšehrad s rozdílem chybějícího velkého salónu na hlavní palubě. V zadní části hlavní paluby, kryté po roce 1945 pevnou střechou, byl situován malý taneční parket, před kolesnicemi se ještě nacházel malý vyhlídkový salon či veranda. Loď disponovala dvouválcovým ležatým parním strojem, vyrobeným v ČKD Vysočany. Byla vybavena patentním tříploutvým kormidlem firmy Hitzler a bočními patentními kolesy systému Morgan. Parník byl prvně zrekonstruován v roce 1960, kdy získal nový palubní salon bez zásahu do strojního vybavení. V roce 1978 bylo zavedeno topení naftou či topným olejem. Další renovace proběhla v roce 1991, kdy došlo k opravě lodního trupu a interiérů, a instalaci nového úsporného parního kotle od firmy Thyssen-Henschel z Lince a Kasselu. Poslední renovace v roce 2007 zajistila návrat parníku do jeho původního stavu z roku 1940. Byl snesen palubní salon z roku 1960 a parník byl vybaven moderní plavební technikou – dokormidlovacím zařízením na přídi. V případě obou parníků Vyšehrad a Vltava se v současnosti jedná o jediné bočnokolesové parníky na území České republiky. Oba parníky jsou v současnosti stále v provozu jako tzv. restaurační lodě, při plavbách na objednávku a příležitostně na vyhlídkových plavbách v okolí Prahy.

**Obr. 4.** Parník Vltava, 1940 (foto Archiv Pražské paroplavební společnosti, a. s.).

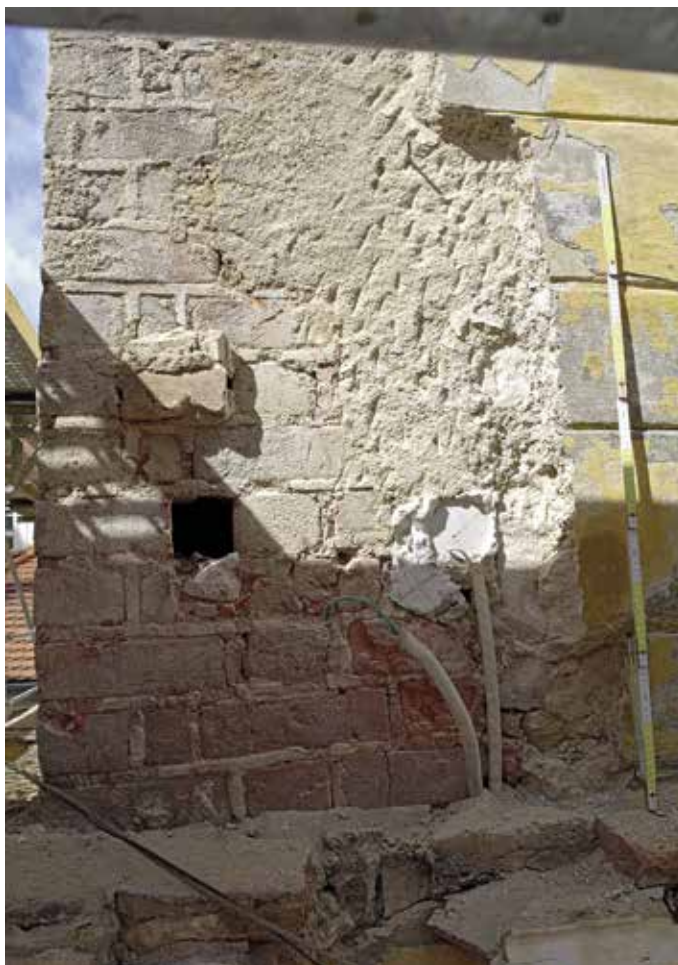
veno okno tvořené opukovým ostěním s vyžlabenou profilací a lemované omítkovou paspartou. V západním průčelí byla nalezena převetová nika o šířce 1 metr. Zcela výjimečné zjištění nás ovšem čekalo při dokumentaci jižní fasády. Ukázalo se, že její patrová část je vyzděna z gotických cihel spárovaných jemnější vápennou maltou, které tak kontrastovaly s jinak opukovým lícem jednotlivých průčelí (obr. 2). Cihly byly navíc již od počátku natřeny červenou barvou. Poprvé před provedením finální úpravy spár a podruhé při obnově nátěru.

**Obr. 2.** Praha 1-Staré Město, čp. 212, jihovýchodní nároží patra. Pohled na rozšířenou sondu od východu (foto M. Semerád, 2013).

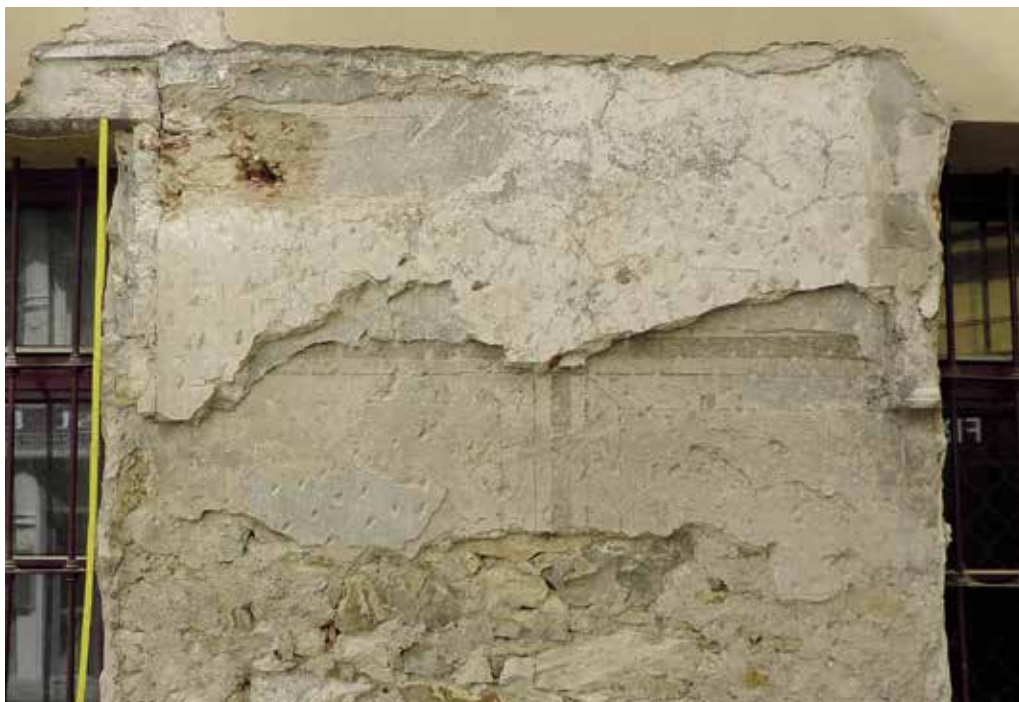
Podrobně zdokumentována mohla být odhalená a neodstraněná část plochy sgrafita, související renesanční kamenná ostění dvou oken, která byla druhotně snížena zřejmě v souvislosti se zaklenutím přízemních prostor v barokním období (obr. 4).

**Obr. 4.** Praha 1-Staré Město, čp. 735, nález renesanční sgrafitové fasády v Rámové ulici. Nálezová situace mezi okny v přízemí (foto L. Bartoš, 2013).

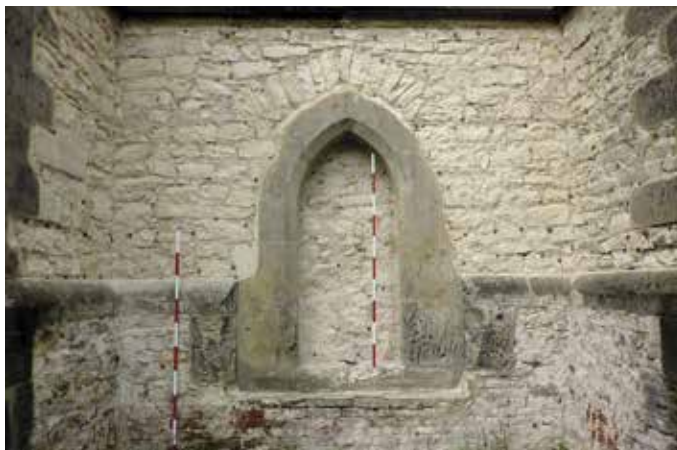
**Obr. 5.** Praha 2-Nové Město, kostel sv. Apolináře, jižní fasáda. Zazděný portál jižního vstupu s odhaleným zdivem lodí a opěráků (foto L. Bartoš, 2013).

Středověké opukové zdivo nad soklovou římsou je homogenní, jsou v něm patrné dvě úrovně zazděných kapes po trámech lešení. Na několika místech se podařilo rozeznat rozhraní jednotlivých pracovních záběrů. Tato mírně zešíkmená rozhraní nasvědčují postupu výstavby od východu k západu. Ve druhém poli lodi (od presbytáře) se zachoval zazděný portálek jižního vstupu (obr. 5). Ten musel být zazděn již poměrně záhy po postavení kostela, protože jeho plocha je z interiéru překryta středověkými nástěnnými malbami. V koutě mezi lodí a presbytářem byly pozorovány stopy opálení opukového kamene (dle fotografie z konce 19. století zde stála drobnější dřevěná stavba, která mohla shořet). Dokumentováno bylo několik kamenických značek a nápisů na armovacích pískovcových kvádrech. Část kvádrů byla vyměněna při opravách v průběhu posledních dvou staletí, část se dochovala ze středověku. Sokly byly z valné části přezdívány v době novogotické obnovy kostela, kdy byla přistavěna sakristie.

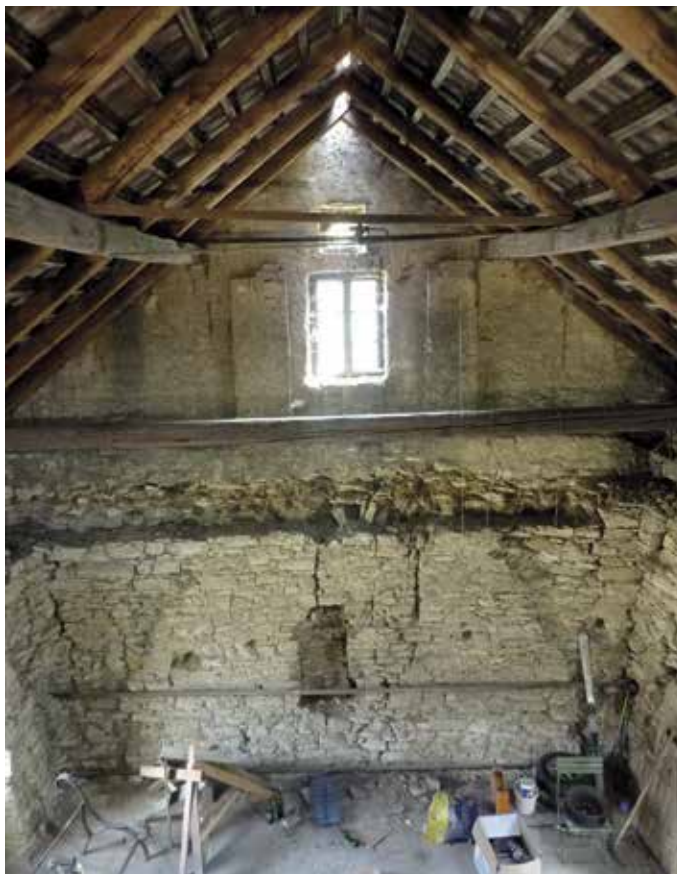
**Obr. 6.** Praha 6-Veleslavín, čp. 14, jižní prostora v patře. Průhled z podkroví do místnosti s odbouranou křížovou klenbou (foto L. Bartoš, 2013).
