## STAVEBNĚHISTORICKÉ A OPERATIVNÍ PRŮZKUMY A DOKUMENTACE PROVEDENÉ NPÚ ÚOP V PRAZE V ROCE 2019

Provádění operativních průzkumů a dokumentace (OPD) představuje hlavní náplň činnosti referátu výzkumů, průzkumů a dokumentace (Kateřina Knotová, Anna Piskáčková). Na provádění OPD se podíleli i další kolegové z odboru evidence, dokumentace a IS (Ladislav Bartoš, Kristýna Kalousková) a z odboru archeologie (Matouš Semerád). Nálezové zprávy z níže uvedených akcí OPD jsou uloženy v dokumentačním fondu pracoviště.

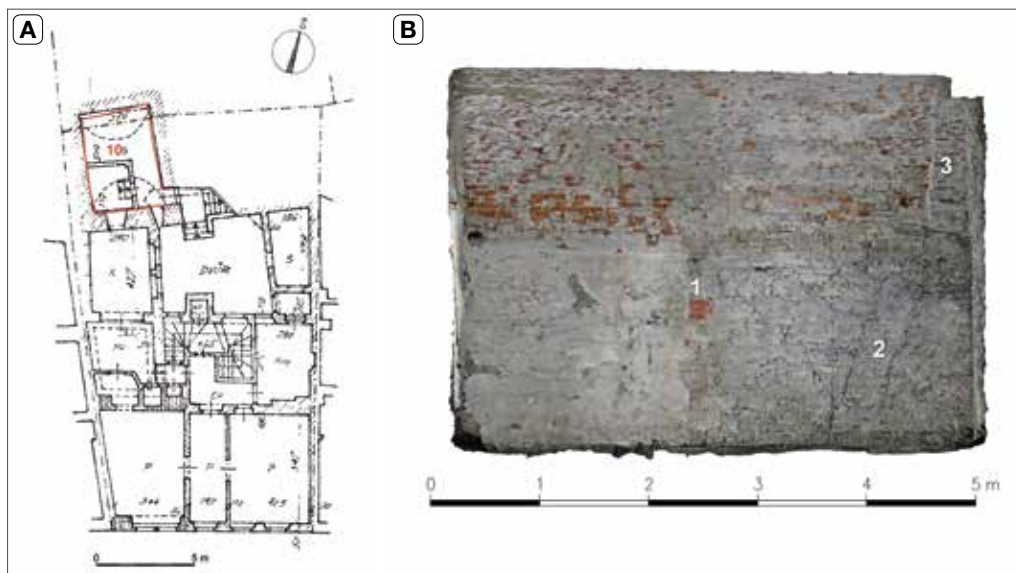
**Obr. 1.** Praha 1-Hradčany, Úvoz čp. 164/IV.

**A** – zakres nového zaměření suterénu (červeně), do vyhodnocení stavebněhistorického průzkumu SÚRPMO z roku 1974. **B** – ortogonální pohled na západní obvodovou zeď sklepa s cihelnou půlkruhově valenou klenbou (horní polovina snímku). 1 – otisk recentní příčky; 2 – šikmo stoupající drážka uvažovaného negativu terasové zdi; 3 – cihelný pas přiložený k čelu severní obvodové zdi (foto a úprava M. Semerád, 2019).

Na přelomu let 2018 a 2019 jsme realizovali operativní průzkum a dokumentaci spodního (podzemního, suterénního) podlaží dvorního křídla měšťanského domu čp. 164 (obr. 1: A). Prostor přiléhající k sousedské parcelní zdi čp. 163 je založen do prudkého svahu, ačkoli v organizaci domu se nachází v 1. patře. Vstupuje se do něj z terasového schodiště. Průzkum byl vyvolán úpravou vnitřních prostor suterénu – povrchů stěn a položením nové podlahy. Při této příležitosti byly odhaleny veškeré líce kamenného zdiva i cihlového zdiva klenebního. Suterén má obdélný půdorys o stranách 4,84 × 3,45 m a je zaklenut půlkruhově valenou klenbou. Obvodové zdi jsou postaveny z lomové opuky, klenba je postavena z cihel formátu 28 × 13,5 × 5,5 cm. Jižní obvodovou zeď prolamuje šterbinové okénko, které se vyhýbá navazující části dvorního křídla. Nejzajímavější nálezová situace se nachází v severní polovině západní obvodové zdi suterénu (obr. 1: B), kde líce zdi reaguje na starší terénní situaci. To se projevuje přibližně 30 cm širokou drážkou šikmo vzhůru stoupajícího zdiva po celé výšce odhaleného líce zdi až k patě cihelné klenby tak, jako by drážka kopírovala stoupání svahu. Domníváme se tedy, že se může jednat o negativ odbouraného čela staré terasové zdi. Výstavba této zdi by mohla souviset s postupnou konsolidací zadních částí parcel stoupajících do prudkého svahu a zde vznikajících teras domů po požáru Malé Strany v roce 1541. Výstavbu vlastního suterénu klademe do let 1759–1763.

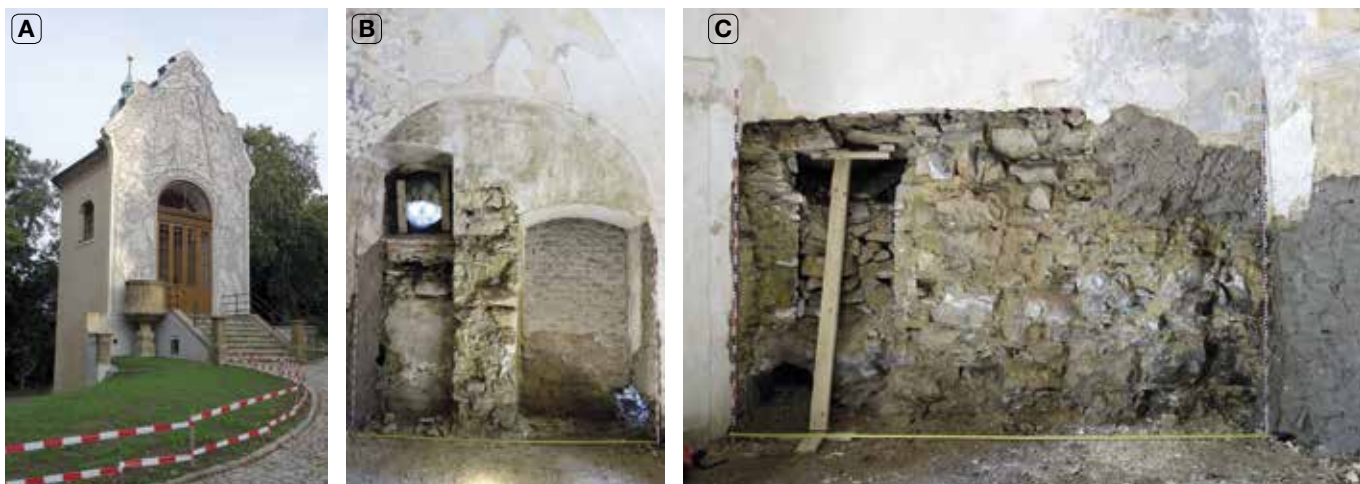
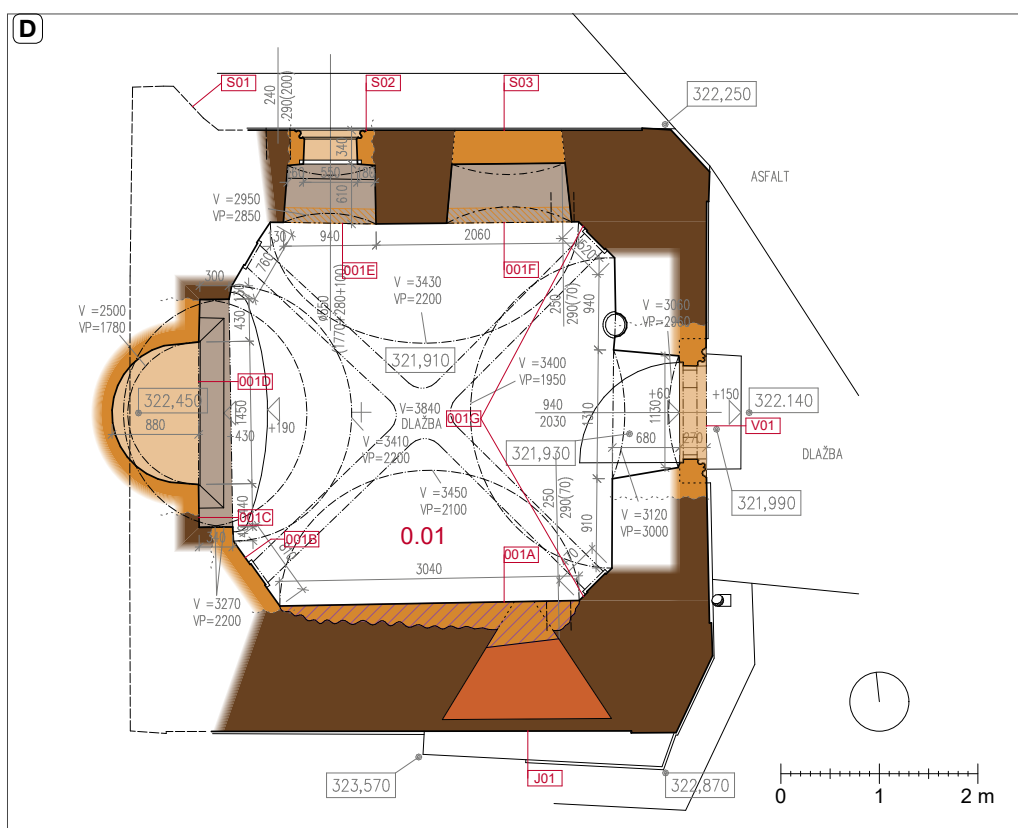
**Obr. 2.** Praha 1-Malá Strana, Petřínské sady, kaple sv. Kříže – Kalvárie.

**A** – celkový pohled od severozápadu;

**B** – severní stěna v suterénu s odstraněnou přízdívkou; pod oknem v západní části stěny odhalený starší parapet s ozdobnou výmalbou; ve východní části stěny odhalená nika zazděného staršího vstupu, jejíž špalety jsou také ornamentálně vymalovány;

**C** – jižní stěna v suterénu s odstraněnou přízdívkou; odhalená nika s lichoběžníkovým půdorysem ve východní části stěny (foto A–C: Anna Piskáčková, A: 2020, B+C: 2019).

**D** – analytický půdorys suterénu: **hnědá** – fáze 1 – baroko, opukové zdivo na pískovou maltu (nejspíše 30. léta 18. století nebo 2. polovina 18. století); **oranžová** – technologický krok před fází 4 – vyplnění niky s lichoběžníkovým půdorysem sutí; **okrová** – fáze 4 – historizující obnova (2. polovina 19. století); **okrová šrafa** – odstraněné zazdívkky z fáze 4; **růžová šrafa** – nové zazdívkky vytvořené v průběhu průzkumu roku 2019 (do podkladu podle stávajícího zaměření Vladislavem Martínkem a Jiřím Chmelířem analyzovala A. Piskáčková, 2019).

K zásadním objevům došlo v suterénu (obr. 2: D) díky odstranění cihlových přízdívek na severní a jižní stěně. Ve východní části severní stěny (obr. 2: B) byla nalezena nika se zazděným starším vstupem (dnešní vchod vede v ose východní stěny). V západní části severní stěny se nachází kruhové okno, pod nímž byl nalezen starší parapet, který patrně patřil k oknu obdélnému. Těmto nálezům odpovídají i vyobrazení kaple z 1. pol. 19. století. Na parapetu i v nise bývalého dveřního otvoru se zachovala hlazená jemná písková omítka s ozdobnou výmalbou. Tato omítka byla určena jako nejstarší na opukovém zdivu kaple. Nejstarší zdivo je zděné na obdobnou jemnou žlutou pískovou maltu a patrně pochází z 30. let 18. století. Současný dveřní otvor s historizujícím pískovcovým portálem (obr. 4) na východní stěně a oba kulaté okenní otvory vedoucí do suterénu byly provedeny asi až ve 2. polovině 19. století. Na jižní stěně suterénu byla odstraněna přízdívka a za ní nalezena rozměrná neomítaná lichoběžníková nika nejasného účelu (obr. 2: C). Pro zazdívkku staršího vstupu i přízdívkky v suterénu byl používán již formát cihel plných (CP).

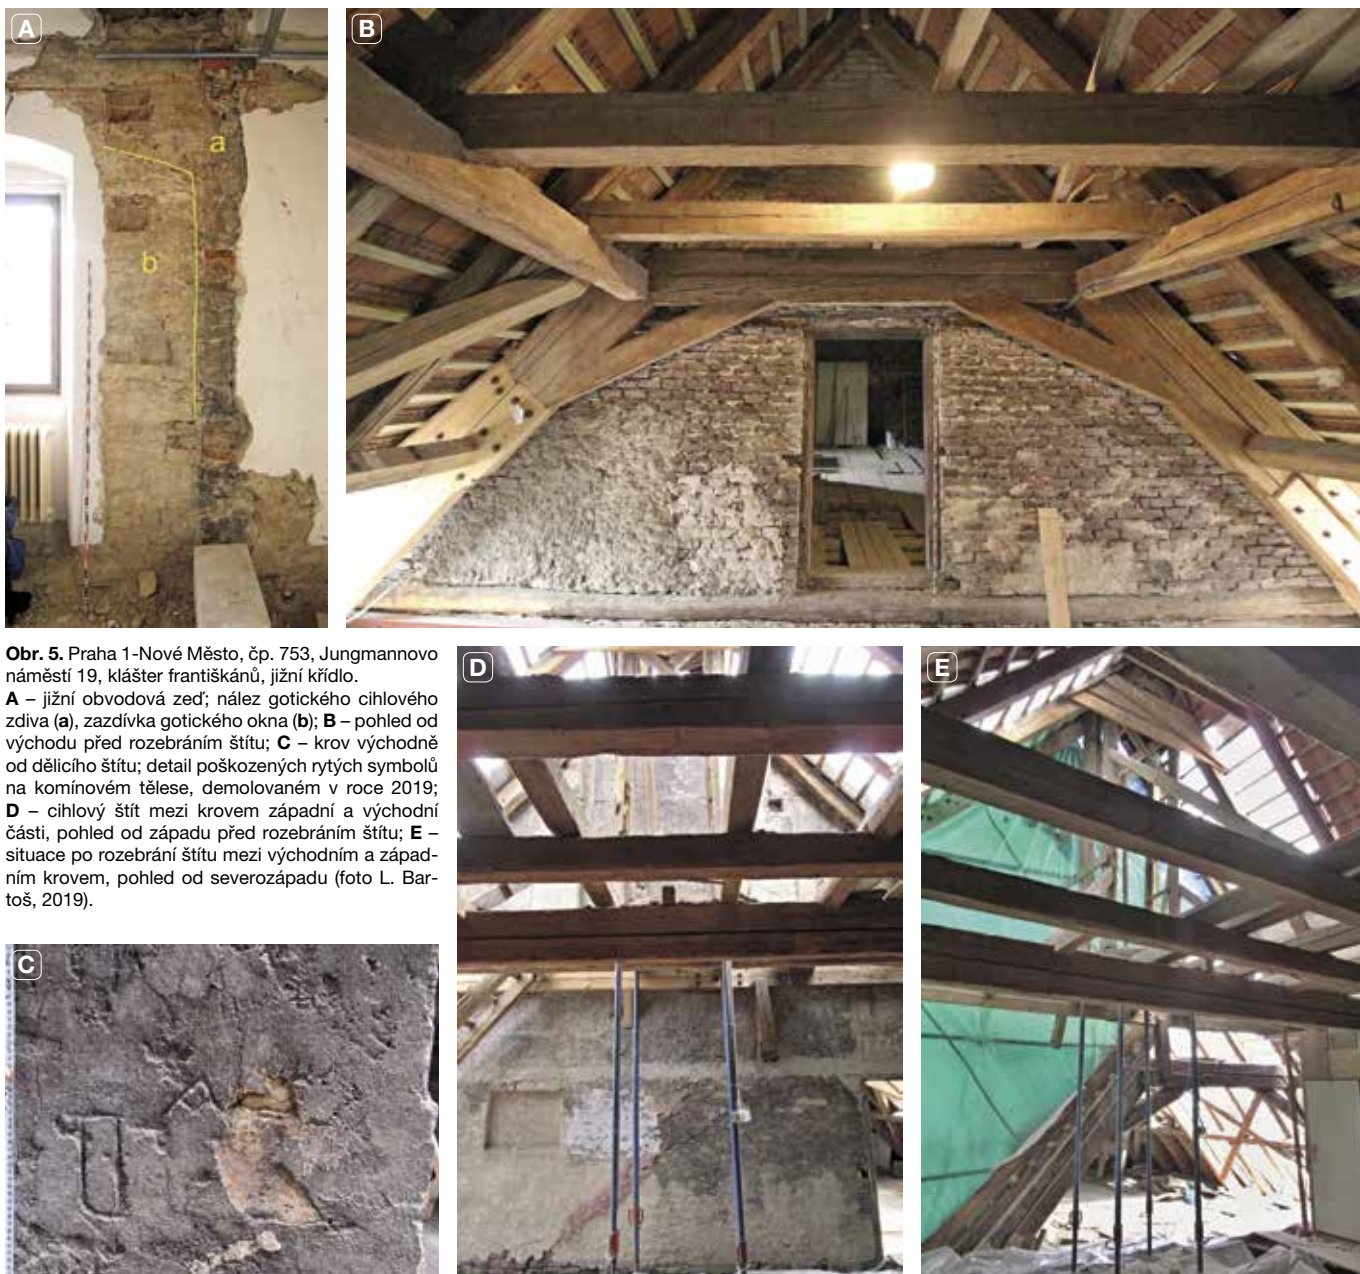
**Obr. 5.** Praha 1-Nové Město, čp. 753, Jungmannovo náměstí 19, klášter františkánů, jižní křídlo.

**A** – jižní obvodová zeď; nález gotického cihlového zdiva (**a**), zazdívka gotického okna (**b**); **B** – pohled od východu před rozebráním štítu; **C** – krov východně od dělicího štítu; detail poškozených rytých symbolů na komínovém tělese, demolovaném v roce 2019; **D** – cihlový štít mezi krovem západní a východní části, pohled od západu před rozebráním štítu; **E** – situace po rozebrání štítu mezi východním a západním krovem, pohled od severozápadu (foto L. Bar-toš, 2019).

Operativní průzkum a dokumentace byly prováděny v průběhu postupných úprav a oprav částí klášterního areálu v letech 2018 a 2019. V roce 2018 se jednalo především o dokumentaci náleзовých situací při JZ vstupu do ambitu a v patře v téže pozici, dotčené vybudováním výtahu. V roce 2019 probíhaly práce zejména v patře jižního křídla, kde došlo k významnému nálezu zčásti dochované gotické cihlové jižní fasády (obr. 5: A). Ze statických důvodů zde ovšem došlo také k větším zásahům – byl přezděn cihlový dělicí štít ve středu jižního křídla (obr. 5: B–D).

Východně od něj byl snesen komín, na němž byla v omítce zachycena rytina neznámého významu (obr. 5: E). Pozoruhodná nálezová situace byla dokumentována také v severní místnosti spojovacího křídla mezi dvory. Pod podlahou patra / nad klenbou přízemí byl nalezen pozůstatek omítky s malbou; jednalo se o malovaný vlys mezi trámy někdejšího stropu, který zde klenbě předcházal v 17. století. Pozorován byl také otisk jednoho ze zaniklých trámů tohoto stropu. Při pokračující obnově klášterního areálu lze očekávat další podstatná zjištění.

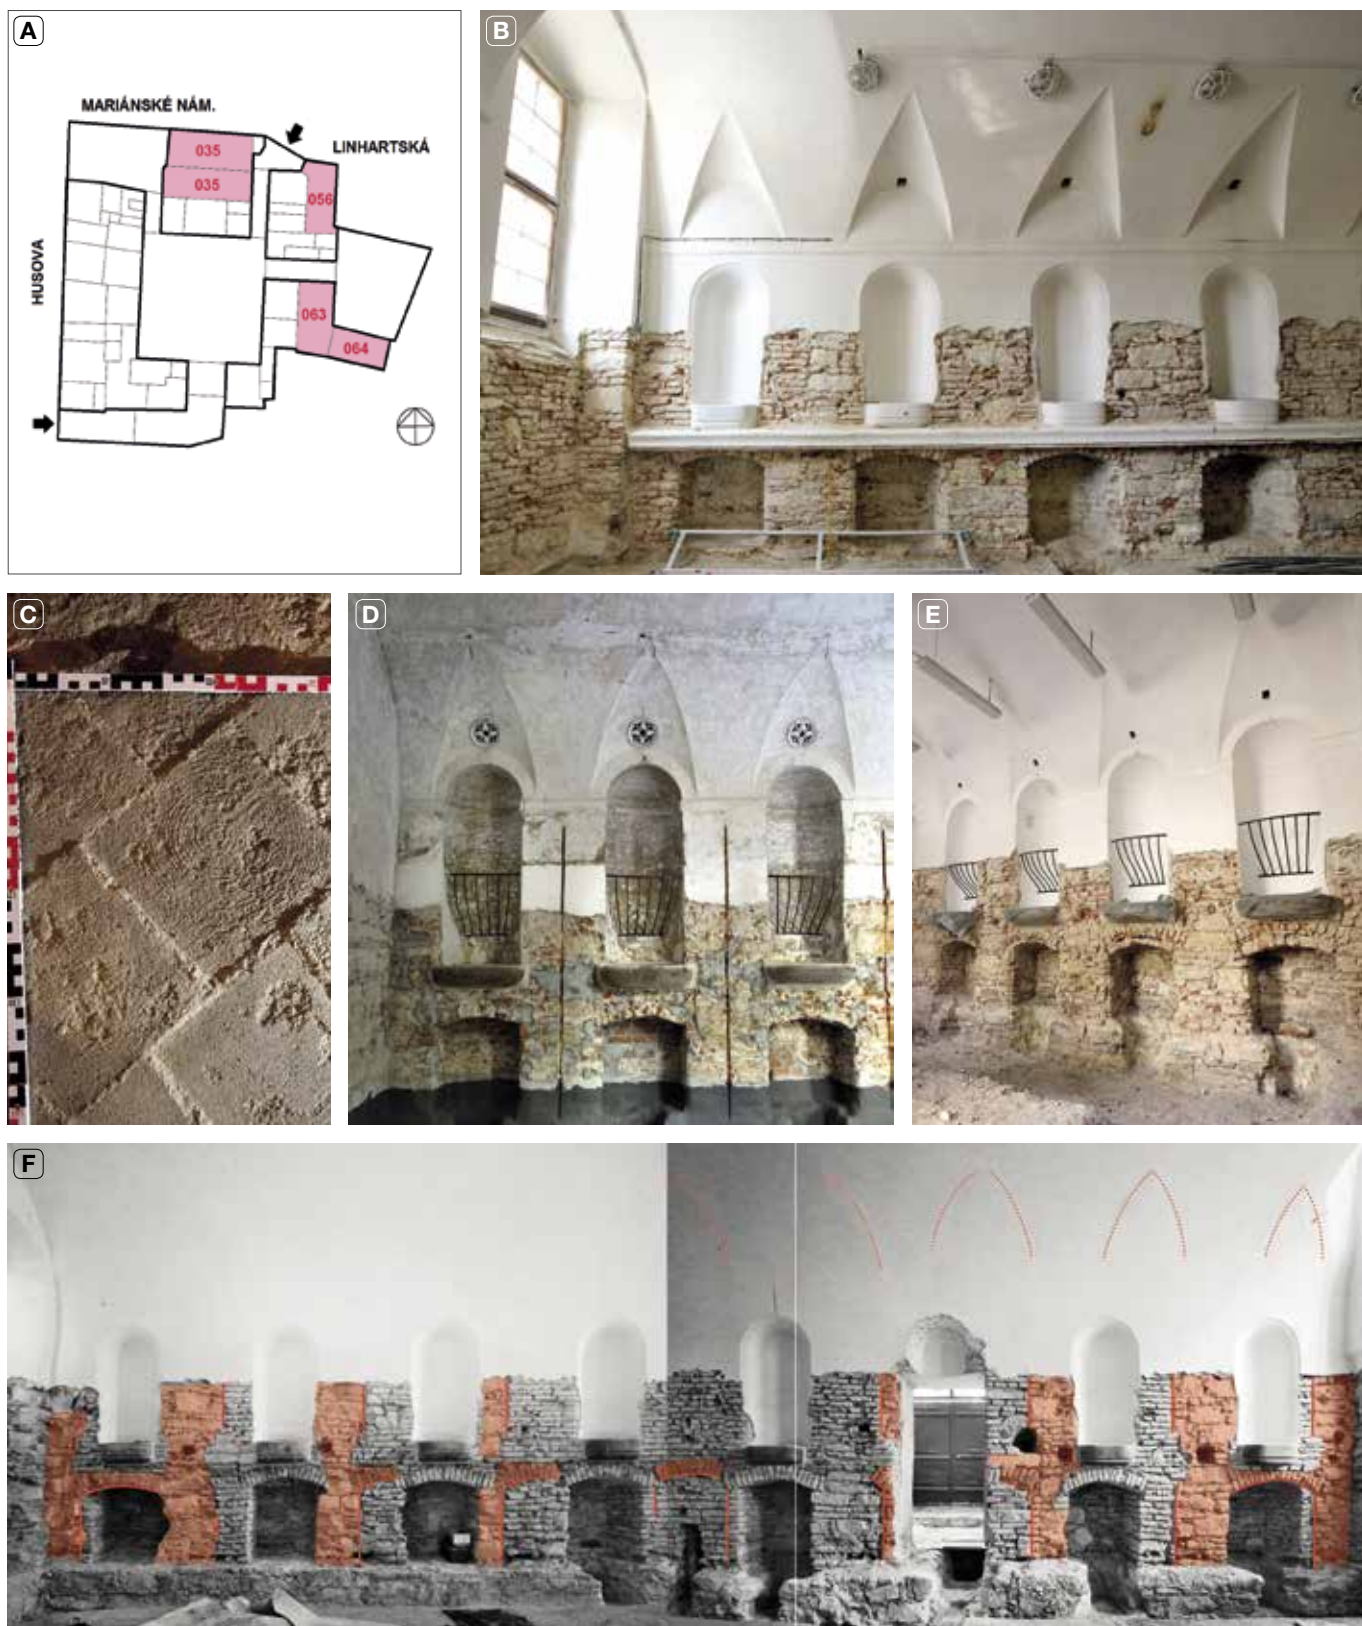
Obr. 6. Praha 1-Staré Město, čp. 158, Husova 20, Linhartská 3, Clam-Gallasův palác – konírný, 18. století.

A – schéma půdorysu přízemí s vyznačením prostorů pěti konírní;

B – konírna 056, pohled k východu, průběžné bidlo z profilovaného trámu opatřeného oplechováním; průběžná pateční římsa klenby místnosti; skladba stání sestává ze spodní niky, horní niky se žlabem a lunetové výseče, v níž je v některých konírnách odvětrání;

C – konírna 035, detail otisku špalíkové dlažby;

D – konírna 063, pohled k západu; pateční římsa klenby místnosti zabíhá do horních nik, kde se mění na pateční římsu konchy; odvětrávací průduchy v lunetové klenbě jsou opatřeny ozdobnou mřížkou;

E – konírna 064, jižní stěna. Podezděné záklenky spodních nik, zřejmě za účelem vyrovnání výšky záklenků;

F – dvojtraktová konírna 035, jižní stěna; dokumentace přestavby konírní, změna z devíti stání na osm, červeně vyznačeno ponechané zdivo starší fáze (foto a kresba K. Knotová, 2019).

V Clam-Gallasově paláci se nachází dnes pět koníren a v nich celkem třicet šest dochovaných koňských stání (obr. 6: A). Stopy po dalších dvou zrušených stáních jsou patrné v další místnosti, která s jednou stájí sousedí. Stání jsou řazena vedle sebe po delších stranách obdélných místností a sestávají ze zhruba oválného kamenného žlabu zasazeného do parapetu oválné niky zaklenuté konchou a spodní pravoúhlé niky zaklenuté segmentovou klenbou (obr. 6). Odvětrávací kanálky se nacházejí v lunetových výsečích nad konchami. Provedení a uspořádání stání se v jednotlivých konírnách mírně liší: ne/přítomnost odvětrávacího průduchu, poloha a průběh římsy, půdorysný tvar niky se žlabem, štukový detail hrany niky se žlabem, ne/přítomnost průběžného bidla, ne/přítomnost polodrážky v hraně spodní niky. Situaci shrnuje následující tabulka:

Zajímavou stavební úpravu sledujeme v dvojtraktové konírně 035 v severním křídle paláce při Mariánském náměstí. Po otlučení omítek je jasně patrné, že současný počet osmi stání v severní i jižní lodi vznikl přestavbou ze staršího rozvržení s devíti stáními v jedné lodi. Z podrobného průzkumu (obr. 6: F) jsme zjistili, že krajní stání zůstala téměř na místě, někde i s využitím původních segmentových záklenků dolních nik. Zbývajících šest stání bylo – při částečném zachování stávajícího zdiva – v pravidelném rozestupu rozmístěno mezi nimi. Lehce patrné jsou v klenbě koníren i hrany zazděných trojúhelných výsečí odpovídajících staršímu rozložení mohutnějšího stání. Poměrně náročná přestavba byla podle všeho spojená s potřebou ustájení jiného, většího plemena koní.

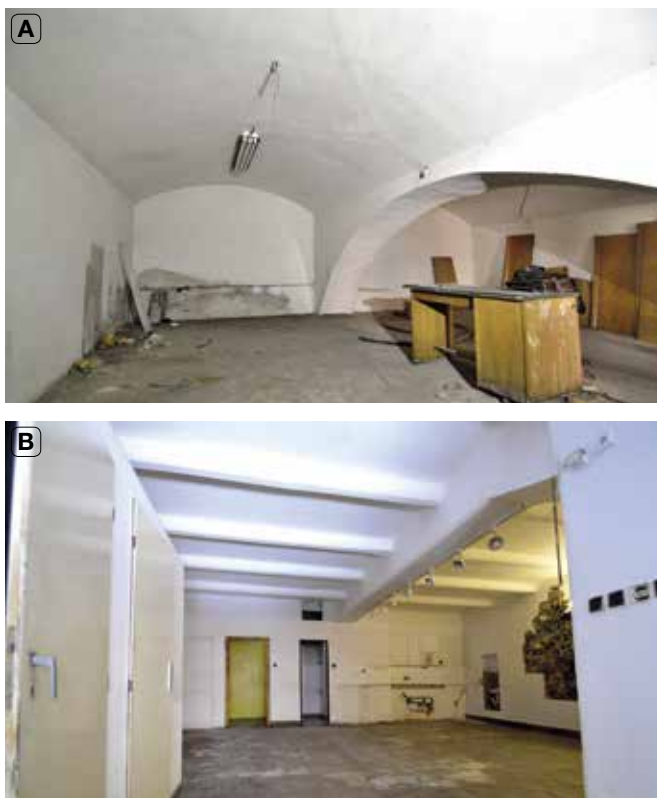
Obr. 7. Praha 1-Staré Město, čp. 511, Havelská 3.

A – mezipatro nad přízemím, pohled k jihu směrem do ulice;

B – přízemní obchodní prostor druhotně přestropený, pohled k severu (foto K. Knotová, 2018).

Při adaptaci obchodního prostoru pro nového nájemce v levé části přízemí byla zjištěna existence prostoru mezi patra mezi přízemím a prvním patrem. Mezipatro se podařilo zpřístupnit a taktéž zdokumentovat. Klasicistní zaklenu-tí vysokého prostoru přízemí pomocí vynášecího eliptického pasu a dvou polí segmentové klenby (obr. 7: A) bylo pravděpodobně kolem roku 1930 přepatrováno železobetonovým žebírkovým stropem (obr. 7: B). Průvlak i žebírka jsou opatřeny okosením a imitují trámový strop.

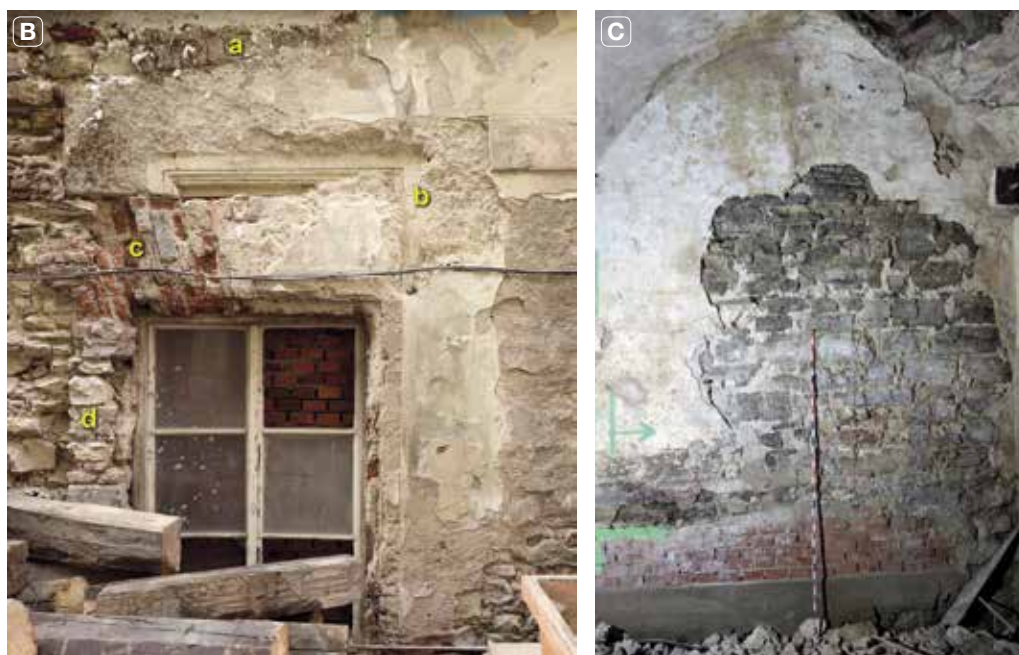
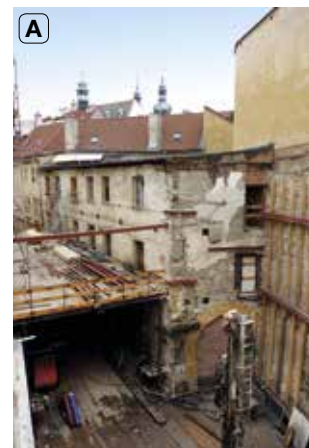
Obr. 8. Celetná čp. 553/I. Západní dvorní objekt. A – foto od severu, stav během rekonstrukce; B – první patro; náleзовé situace v jižní části dvorní fasády s částečně dochovaným ostěním goticko-renesančního okna *in situ*; a – cihlový vylehčovací záklenek; b – profilovaný kamenný překlad a část stojky ostění *in situ* (vystupující část profilace odsekána); c – vložený cihlový záklenek klasicistního okna; d – druhotně vyzdělá špaleta mladšího okna v místě někdejšího ostění okna původního; C – přízemí, částečně odhalené zdivo jihozápadní obvodové zdi z břidlice, kterou objekt sousedí s domem čp. 1094 (foto K. Kalousková, A+B: 2019, C: 2020).

podlaží (obr. 8: A). Kromě analýzy hmoty zdiva byla pozornost věnována také výskytu viditelných, druhotně užitých kamenných článků ve zdivu.

Podrobněji byly analyzovány vybrané složité náleзовé situace především na východní zdi v 1. a 2. patře (zevnitř i zevně) tvořící východní dvorní fasádu objektu. Zde byla též provedena profesionální fotodokumentace jednotlivých úseků zdiva. Jsou zde částečně dochovány pozdně středověké/raně novověké náleзовé situace (obr. 8: B).

Za významné považujeme také zjištění ohledně charakteru jihozápadní parcelní zdi tohoto dvorního objektu. Ta je vyzděna z břidlicového řádkovaného zdiva (obr. 8: C), u něhož předpokládáme nejspíše raně gotický původ (13. století). Zdivo obdobného charakteru bylo zjištěno také v podzemní úrovni nedaleké parcelní zdi mezi čp. 547 a 1094 (obr. 9).

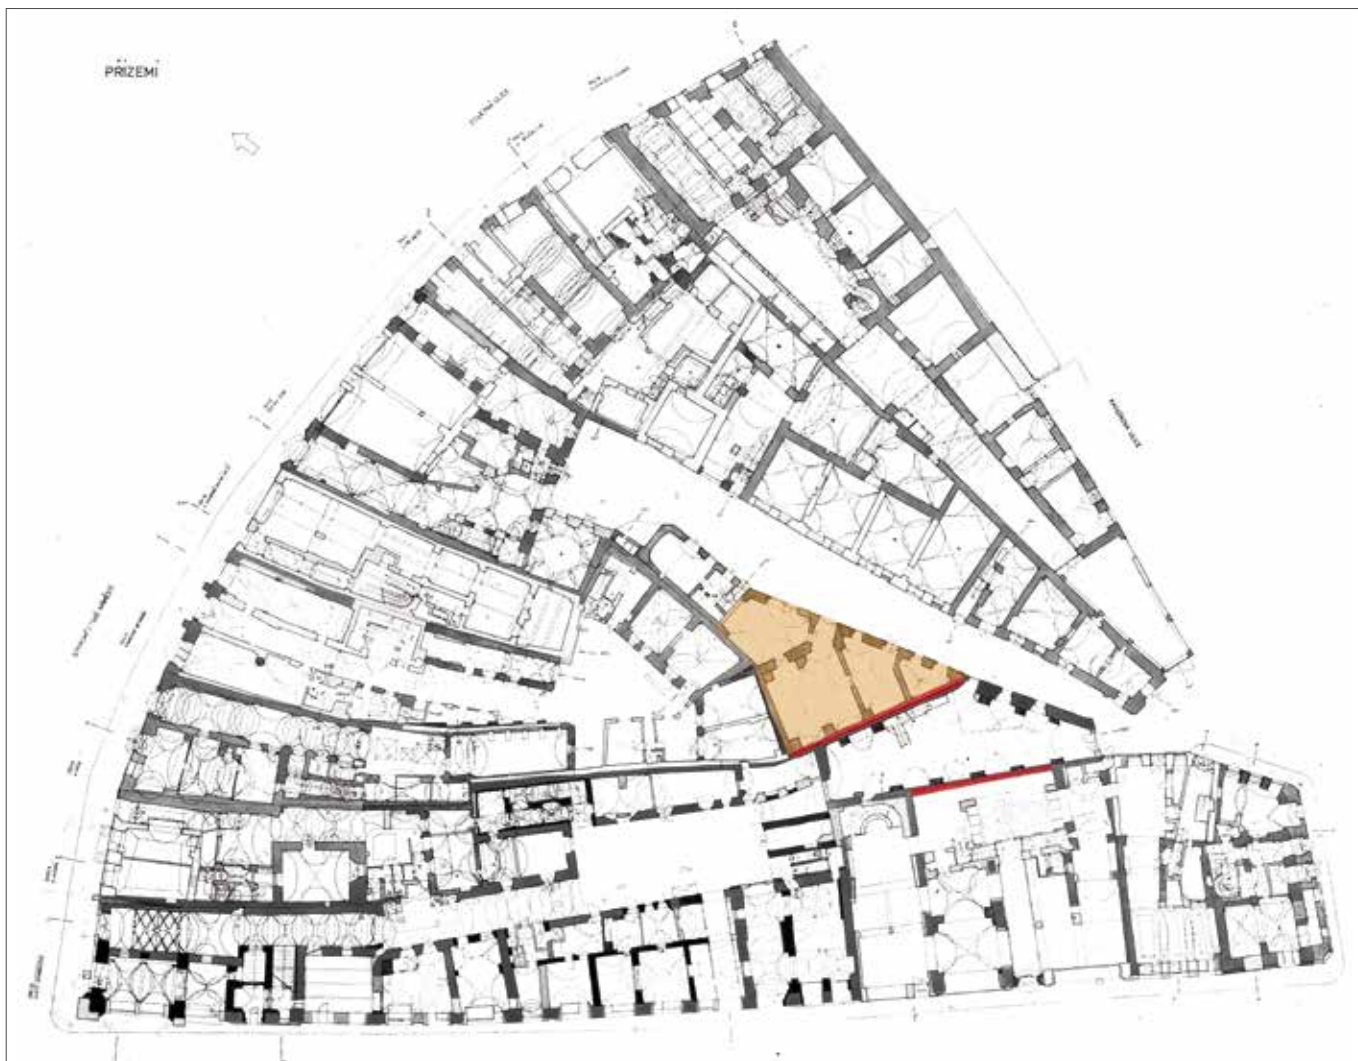
**Obr. 9.** Celetná čp. 553/I. Západní dvorní objekt. Poloha dvorního křídla (objektu C) vyznačená na výkrese tzv. blokového pasportu přízemí bloku mezi Staroměstským náměstím, Železnou, Kamzíkovou a Celetnou ulicí. Červeně zvýrazněny nově zjištěné raně gotické zdi z břidlic. (Podklad kolektiv autorů SÚRPMO, 1960; úprava L. Bartoš, 2020.)
