## STAVEBNĚHISTORICKÉ A OPERATIVNÍ PRŮZKUMY A DOKUMENTACE PROVEDENÉ NPÚ V PRAZE V ROCE 2021

Provádění operativních průzkumů a dokumentace (OPD) představuje hlavní náplň činnosti úseku pro výzkum, průzkum a dokumentaci (Kateřina Knotová, Anna Piskáčková). Na provádění OPD se podíleli také další kolegové z odboru evidence, dokumentace a IS (Ladislav Bartoš, Kristýna Kalousková, Jana Sodomková a stážista Adam Černý), součinnost poskytli pracovníci z odboru archeologie a další externí odborníci. Nálezové zprávy z níže uvedených akcí OPD jsou uloženy v dokumentačním fondu pracoviště.

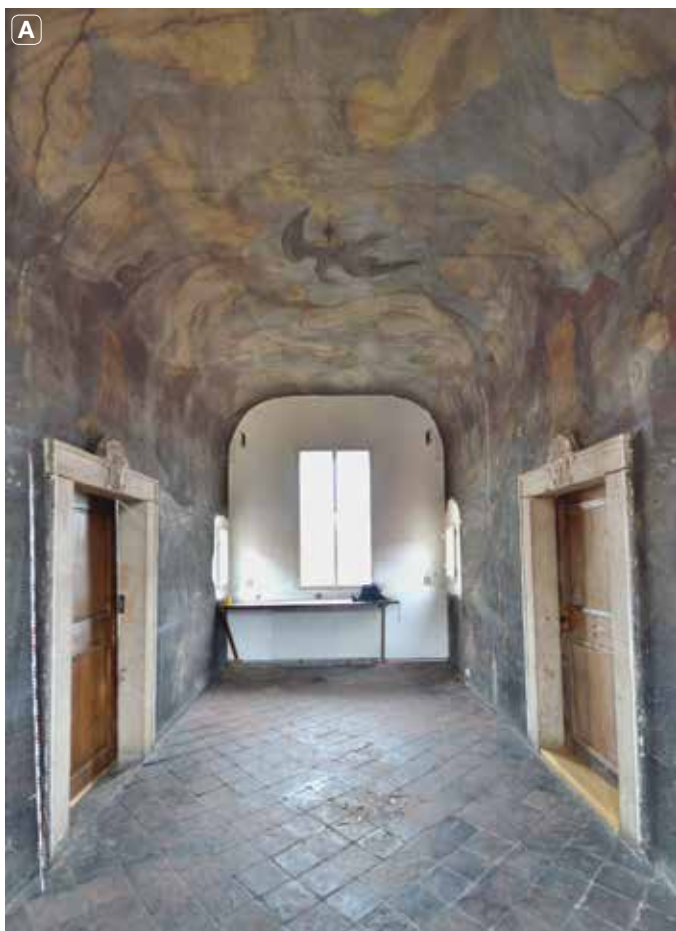
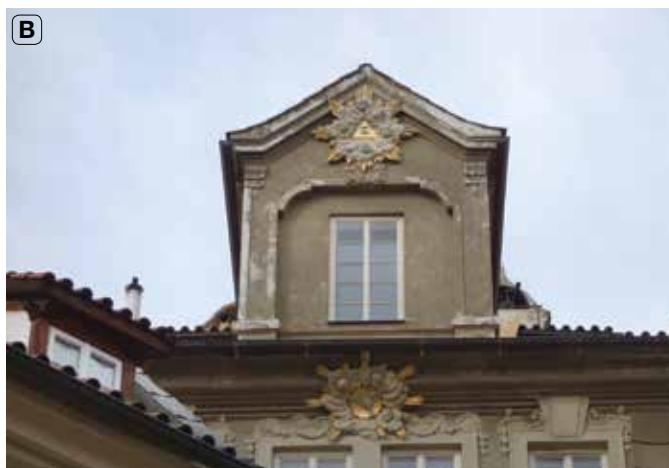
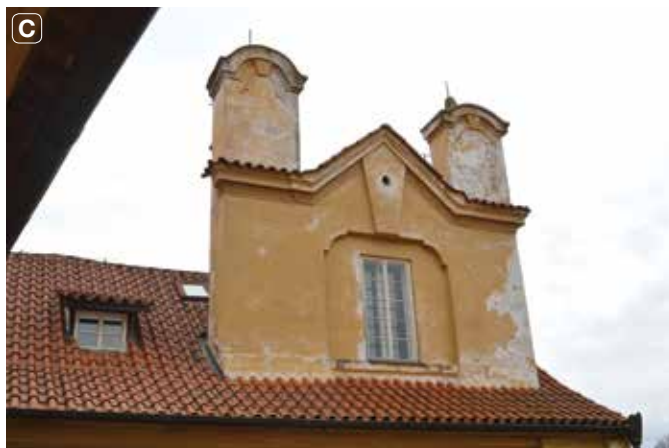
**Obr. 1.** Praha 1-Malá Strana, čp. 320, Šporkova 10, Jánská 5, dům U Kameníka, střešní altán a podkroví. **A** – interiér altánu, pohled k východu; **B** – altán v pohledu na hlavní fasádu ve Šporkově ulici; **C** – dvorní fasáda altánu s přídužnými komíny (foto A+C: K. Knotová, 2021; B: A. Piskáčková, 2021).

Průzkum v domě čp. 320 zjistil, že ve střešním altánu se dochovala nástěnná a nástropní výmalba (obr. 1A), přestože dosavadní literatura uvádí, že zanikla. Altán vznikl s barokní přestavbou domu v roce 1729 jako součást kompozice bohaté štukové fasády do Šporkovy ulice. Altán, přístupný z půdy východního křídla domu, byl podle všeho nejprve na dvou stranách otevřený – do ulice (obr. 1B) a do dvora (obr. 1C). Nejspíše s klasicistní přestavbou domu v letech 1814–1818 byly provedeny zazdívký s okny. V Archivu hl. m. Prahy se dochovaly fotografie interiéru altánu z 1. poloviny 20. let 20. století, který je na nich popsán jako „pokoj zednářů“.

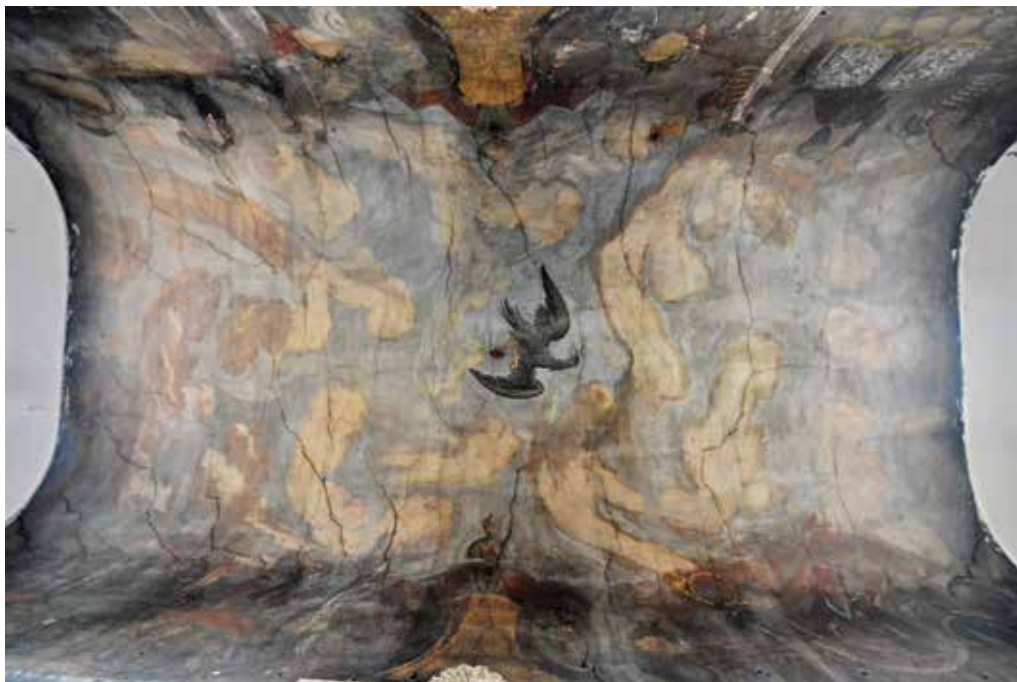
Výmalba stropu představuje světle modrou oblohu s bílými a šedými oblaky (obr. 2). Uprostřed se nachází černá orlice (?). Stěny altánu jsou komponovány jako tříosé, přičemž střední osu zaujímají vstupní portály. Reálný kamenný portál je zasazen do většího iluzivního portálu v nástěnné malbě. Na portál po obou stranách navazují balkony. Nástěnné malby po stranách portálů zobrazují scény ze společenského života vyšších vrstev. Všechna čtyři pole (vpravo

**Obr. 2.** Praha 1-Malá Strana, čp. 320, Šporkova 10, Jánská 5, dům U Kameníka. Nástropní malba ve střešním altánu (foto K. Knotová, 2021).

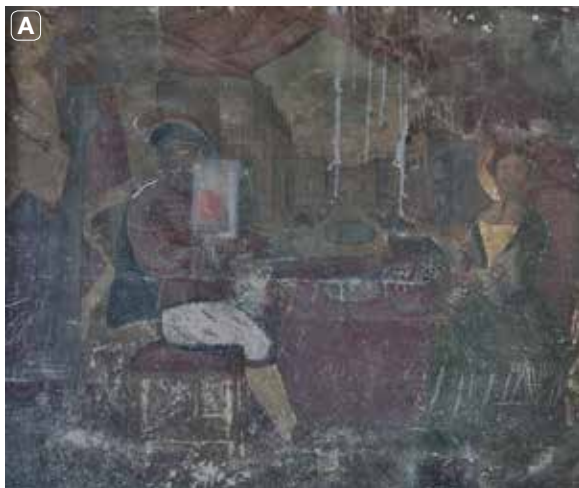
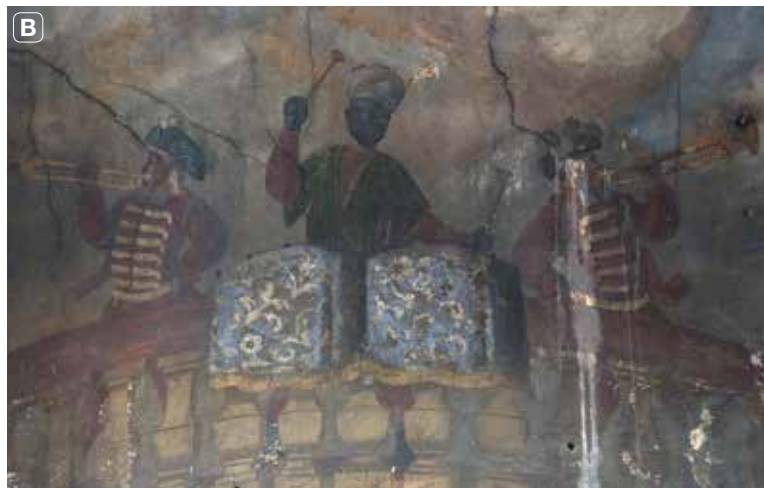
a vlevo od portálu, na severní a jižní straně) mají stejný rozvrh. V přízemí pod baldachýnem sedí u stolu dvojice hráčů společenských her (jde o deskovou hru nebo karty; obr. 3A), za nimiž je průhled do zahrady s architekturou v pozadí. Nad nimi na půlkruhovém balkóně s balustrovým zábradlím, vynesena volutovými konzolami, stojí trojice hudebníků (obr. 3B). Malby jsou zejména na stěnách silně poškozeny někdejší provozem fotoateliéru a záměrným vyrytím obrysu postav.

**Obr. 3.** Praha 1-Malá Strana, čp. 320, Šporkova 10, Jánská 5, střešní altán. **A** – nástěnná malba v pravé dolní části jižní stěny: pán a dáma hrající u stolu karty; v pozadí průhled na bránu čestného dvora (foto K. Knotová, 2021); **B** – nástěnná malba v levé horní části jižní stěny: trojice hudebníků na balkóně – dva hudebníci s trumpetami klarinami, uprostřed hudebník s tympány (foto A. Piskáček, 2021).

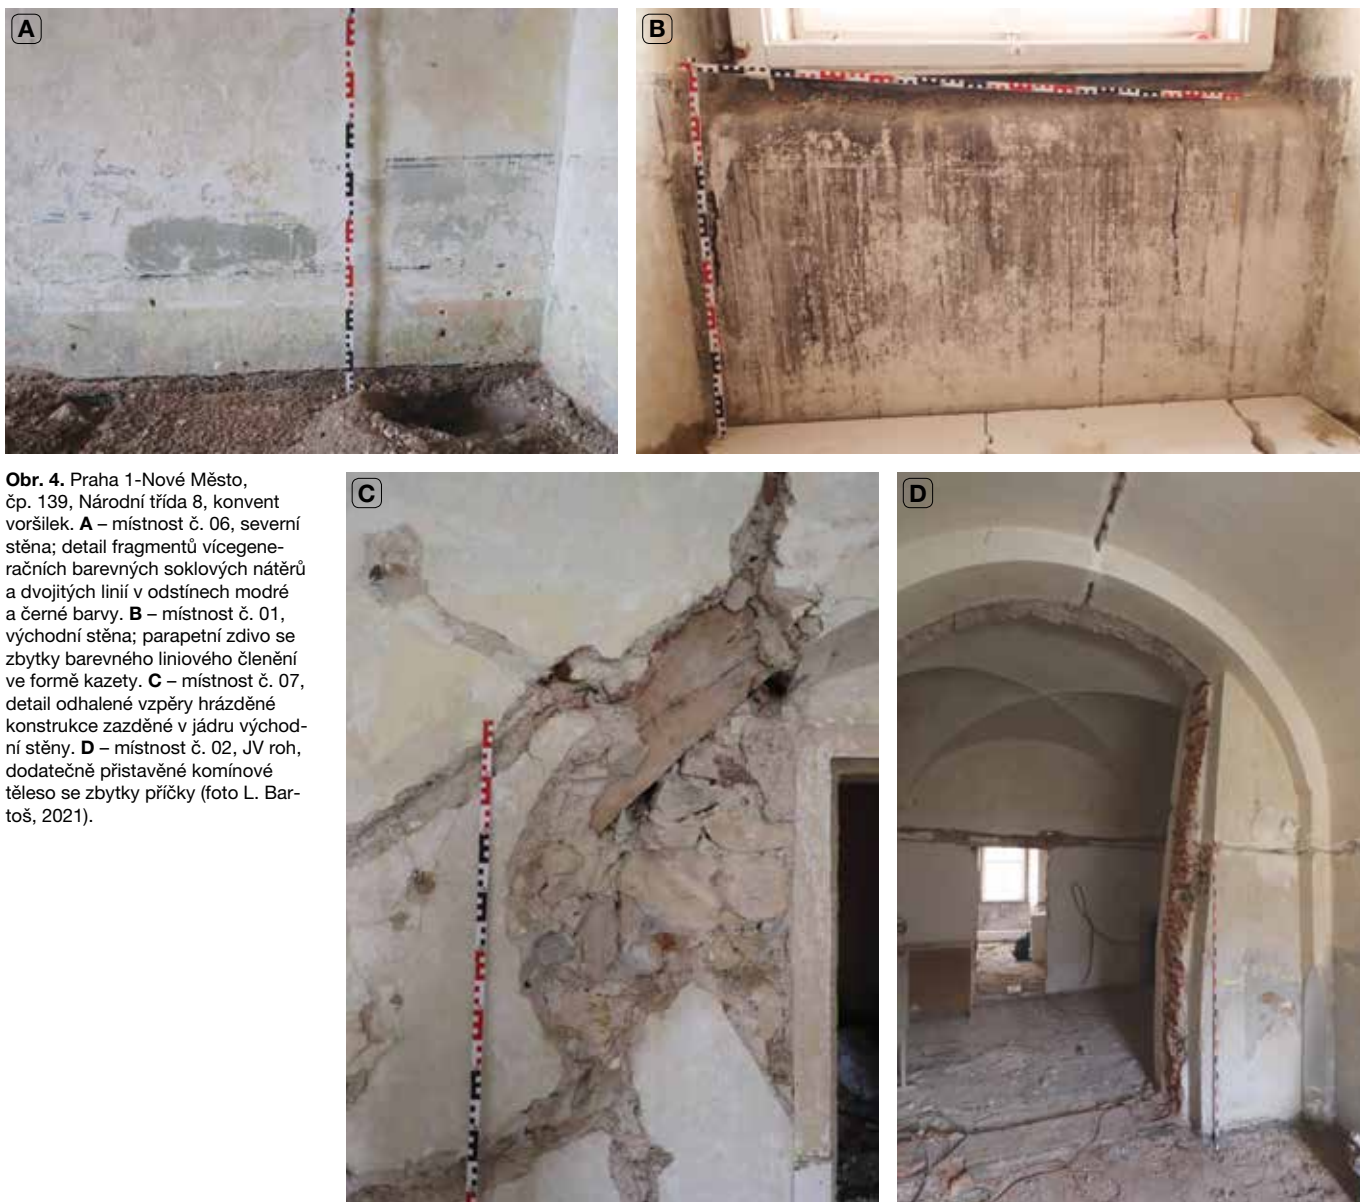
V průběhu stavební obnovy prostor v severní části středního traktu klauzury kláštera voršilek v roce 2021 došlo k odstranění podlah, nepůvodních dveřních zárubní a novodobých příček. Ze stěn a kleneb byly odstraněny novodobé nátěry a obložení z keramických dlaždic. Ukázalo se, že pod novějšími nátěry zůstaly zachovány nálezové situace dokládající starší podobu povrchových úprav stěn a kleneb. Typické nálezové situace obsahovaly dochované omítky s barevnými soklovými nátěry několika generací (obr. 4A), barevné pruhy na klenbách a ojediněle i liniové členění ve formě kazety na vnitřní straně parapetového zdiva (obr. 4B). Pod vrstvami omítek se

**Obr. 4.** Praha 1-Nové Město, čp. 139, Národní třída 8, konvent voršílek. **A** – místnost č. 06, severní stěna; detail fragmentů vícegeneračních barevných soklových nátěrů a dvojitých linií v odstínech modré a černé barvy. **B** – místnost č. 01, východní stěna; parapetní zdivo se zbytky barevného liniového členění ve formě kazety. **C** – místnost č. 07, detail odhalené vzpěry hrázděné konstrukce zazděné v jádru východní stěny. **D** – místnost č. 02, JV roh, dodatečně přistavěné komínové těleso se zbytky příčky (foto L. Bartoš, 2021).

místa zachovala pekovaná původní omítka. Mezi další nálezy patří cihelná dlažba, odhalená v příkládacích otvorech na chodbě, dřevěná hrázděná konstrukce ve zdech (obr. 4C) nebo komín (obr. 4D) s příkládacím otvorem, který byl dodatečně zasazen do velkého zaklenutého, později zazděného průchodu. Okolo jednoho z příkládacích otvorů se zčásti zachovalo štukové orámování s profilovanou hranou, za níž však již probíhá jiná vrstva omítky s barevným nátěrem. Mezi třetím a čtvrtým úsekem chodby byl zaznamenán výškový rozdíl mezi omítnutím, jenž odkazuje na možný předěl mezi těmito částmi chodby. V podlahovém násypu byl nalezen keramický střep s profilovaným okrajem a zbytky zelené a okrové glazury.

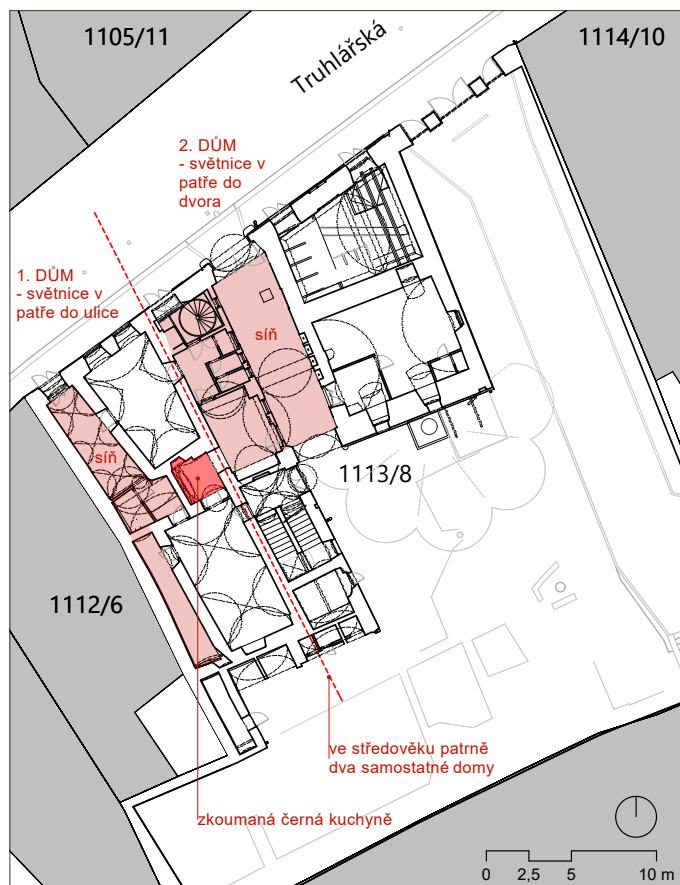
Během obnovy domu čp. 1113 v Truhlářské ulici byly odkryty konstrukce patřící k černé kuchyni (obr. 5), která v domě fungovala od středověku přibližně do poloviny 19. století. Jednalo se o stěnu s výdejním oknem a portálem (obr. 6A), příkládací otvory vedoucí do místnosti při fasádě a souvrství historických podlah s otiskem podesty na vaření (obr. 6B). Odkryta byla dokonce klenba patřící k dýmnému provozu kuchyně, jejíž severozápadní část s odvodem kouře byla několikrát přestavěna.

**Obr. 5.** Praha 1-Nové Město, čp. 1113, Truhlářská 8. Umístění černé kuchyně v domě (zaměření M. Černý, T. Vyleta, V. Lima, T. Hohnetschlager, J. Kopecký, M. Ververka, 2004; zakres A. Piskáčková, 2022).

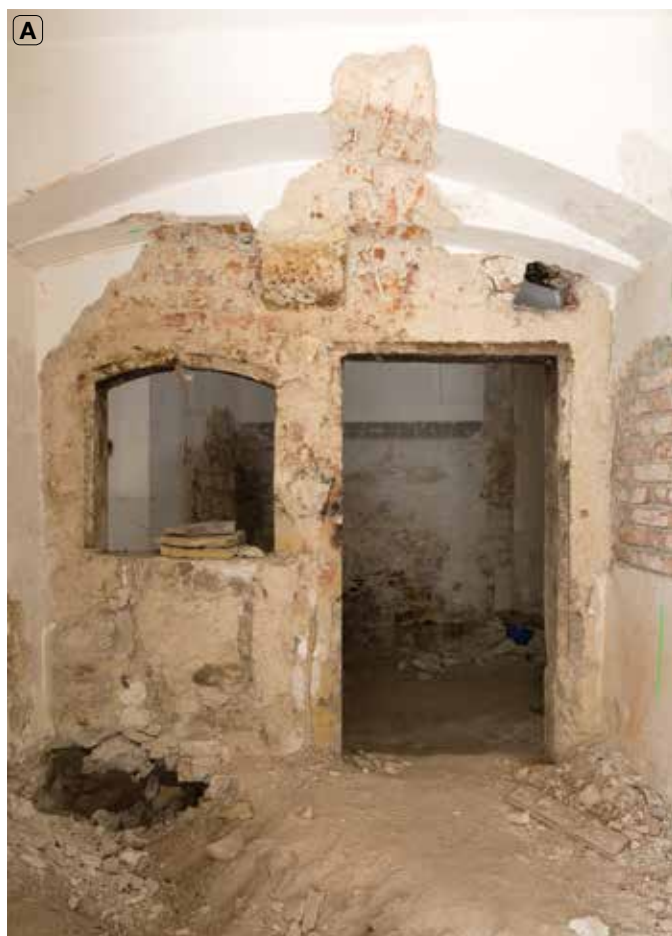
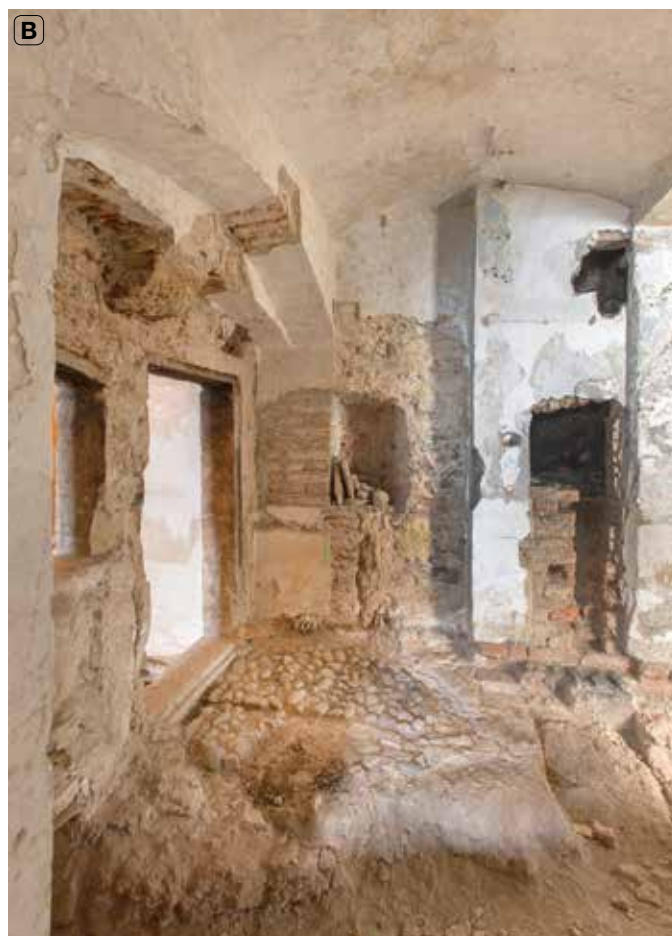
Nálezy umožnily určit pět vývojových stavebních fází černé kuchyně. V první fázi se asi jednalo pouze o kout v zadní části síně s topeništěm, snad pro obsluhu pece. Místnost černé kuchyně byla patrně vymezena až ve druhé stavební fázi jihozápadní stěnou s portálem a výdejním oknem asi mezi lety 1563–1582. Kolem roku 1686 v domě probíhá stavební aktivita, jejímž výsledkem je fyzické propojení západního a východního křídla domu. Došlo tehdy patrně i ke změnám přístupu do černé kuchyně. Nejpozději kolem roku 1725, kdy jsou zhotoveny nové schody, musí odvod kouře z kuchyně v patře ustoupit nově zbudovaným dveřím. V poslední fázi byla v černé kuchyni postavena velká pec, která sloužila asi až do přechodu na tahové vytápění kolem roku 1850.

**Obr. 6.** Praha 1-Nové Město, čp. 1113, Truhlářská 8. **A** – jihozápadní stěna černé kuchyně s portálem a výdejním oknem; **B** – černá kuchyně s odkrytým souvrstvím podlah (foto P. Havlík, 2019).

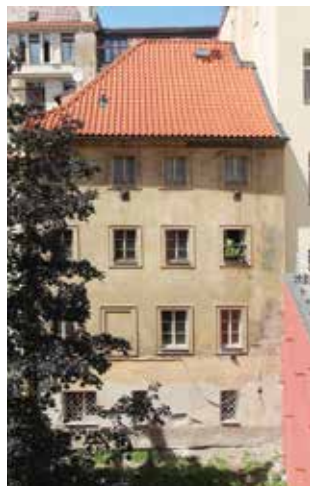
Obr. 7. Praha 1-Staré Město, čp. 135, Linhartská 4. Dvorní fasáda, stav před opravou (foto K. Knotová, 2020).

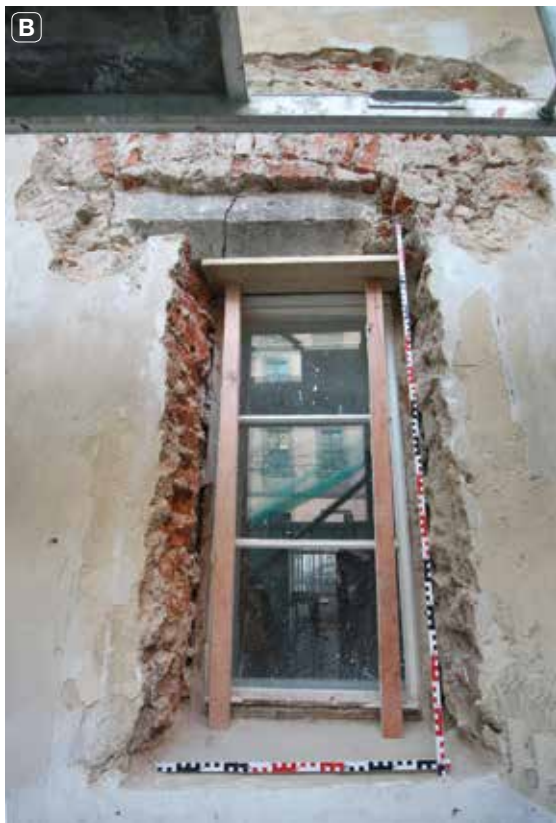
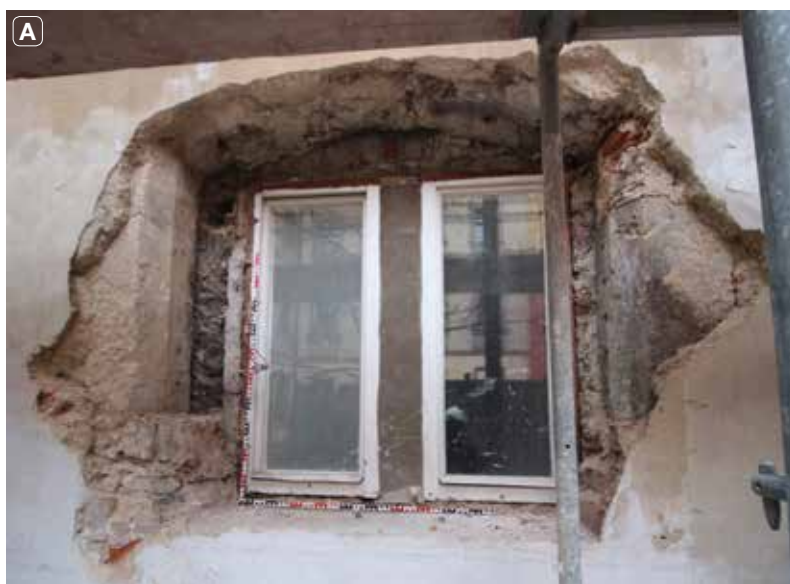
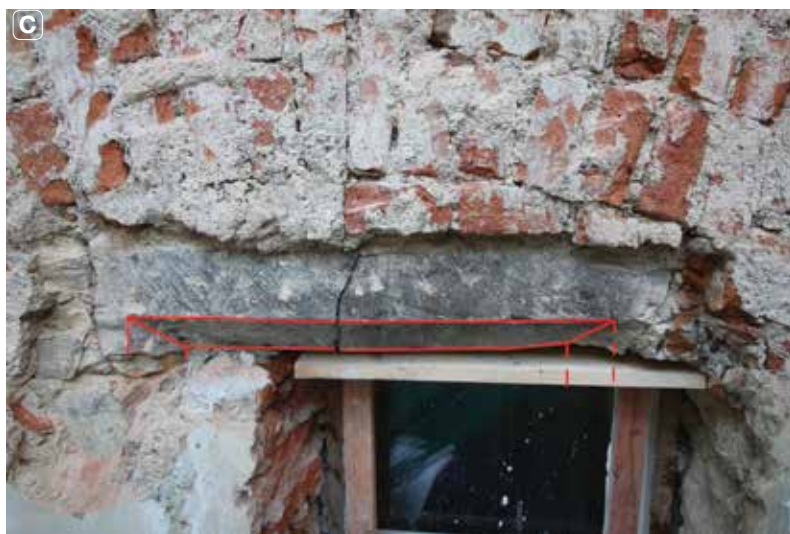
Průzkum identifikoval fragmenty dvou gotických kamenných okenních otvorů v přízemí na dvorní fasádě domu (obr. 8). Oba otvory náležejí klenuté místnosti podélně orientované k fasádě. Ve třetím otvoru, vedoucím do další místnosti, kamenné ostění nalezeno nebylo.

Otvor v první okenní ose (obr. 8A) prošel patrně čtyřmi stavebními fázemi. V nejstarší fázi měl okosené kamenné ostění se segmentovým záklenkem. Ostění je složeno z kamenných okosených stojek, které jsou nadezděny cihlami. Zaklenut je cihelným segmentovým záklenkem a má cihelný parapet. Kamenné ostění bylo patrně při zdění otvoru použito druhotně a cihly byly pokryty tenkou omítkou s nátěrem imitujícím kámen. Následovaly další tři stavební fáze, v první z nich byl otvor zúžen, následně byla v interiéru vyzděna klenba a v exteriéru zřízena omítková plenta; poslední fáze znamenala už jen přezdění okenní výplně a obnovu fasádní plenty.

V otvoru ve druhé okenní ose (obr. 8B) jsme identifikovali starší fázi okenního otvoru, z něhož se dochoval kamenný překlád. Ostění má okosení v hraně, které na koncích přechází přes pravoúhlý kout do dnes již odstraněných stojek (obr. 8C). Nad pravoúhlým otvorem se ve zdivu nachází cihelný vylehčovací oblouk.

Obr. 8. Praha 1-Staré Město, čp. 135, Linhartská 4. **A** – okenní otvor v 1. okenní ose, druhotně použité kamenné stojky s okosením, cihelný záklenek s omítkou imitující kámen a cihelný parapet; **B** – okenní otvor ve 2. okenní ose, kamenné nadpraží s okosením; **C** – detail nadpraží z obr. B s vyznačením hran okosení, které pravoúhle přechází do okosení nedochovaných stojek (foto A: A. Piskáčková, 2020; B+C: K. Knotová, 2020).

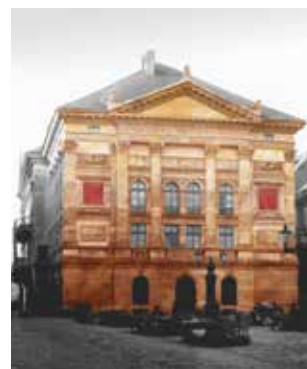
Největší překvapení představovala fasáda zadní části divadla, která vznikla v dnešní hmotové a dispoziční podobě při přestavbě v letech 1882–1883, kdy došlo k rozšíření o manipulační trakt. Při této dostavbě byla celá zadní část budovy (od rizalitů bočních fasád dozadu) zcela nově vyřešena nejen hmotově a dispozičně, ale také vzhledově – byla opatřena omítkou imitující stavbu z kamenných kvádrů (obr. 9). Typické nálezkové situace ukazují zřetelnou síť černě zvýrazněných iluzivních spár a hladkou omítku světle oranžovookrové barvy imitující kámen. Spáry byly nalezeny jak v ploše fasády a štítu (obr. 10A), tak na tektonických prvcích – pilastrech vysokého řádu (obr. 10B), architrávu, hlavní římsy a pilastrech okenních edikul. Zaměření těchto falešných spár též prokázalo, že se jejich rozestupy s přibývajícím výškou zmenšují ze 70 na 40 cm. Tato omítková úprava byla dokumentována v celém rozsahu boční jižní a zadní fasády divadla, v předních částech budovy jsme ji nezaznamenali. Velké čtvercové kartuše na zadní fasádě byly provedeny v tmavě rudé barvě, s viditelným žilkováním.

**Obr. 9.** Praha 1-Staré Město, čp. 540, Ovocný trh 1, Stavovské divadlo. Rekonstrukce barevnosti zadního průčelí po přestavbě v letech 1882–1883 (foto J. Eckert, kolem roku 1885, © Archiv hlavního města Prahy, Sběrka fotografií, sign. XII 629; zákres A. Černý, 2022).

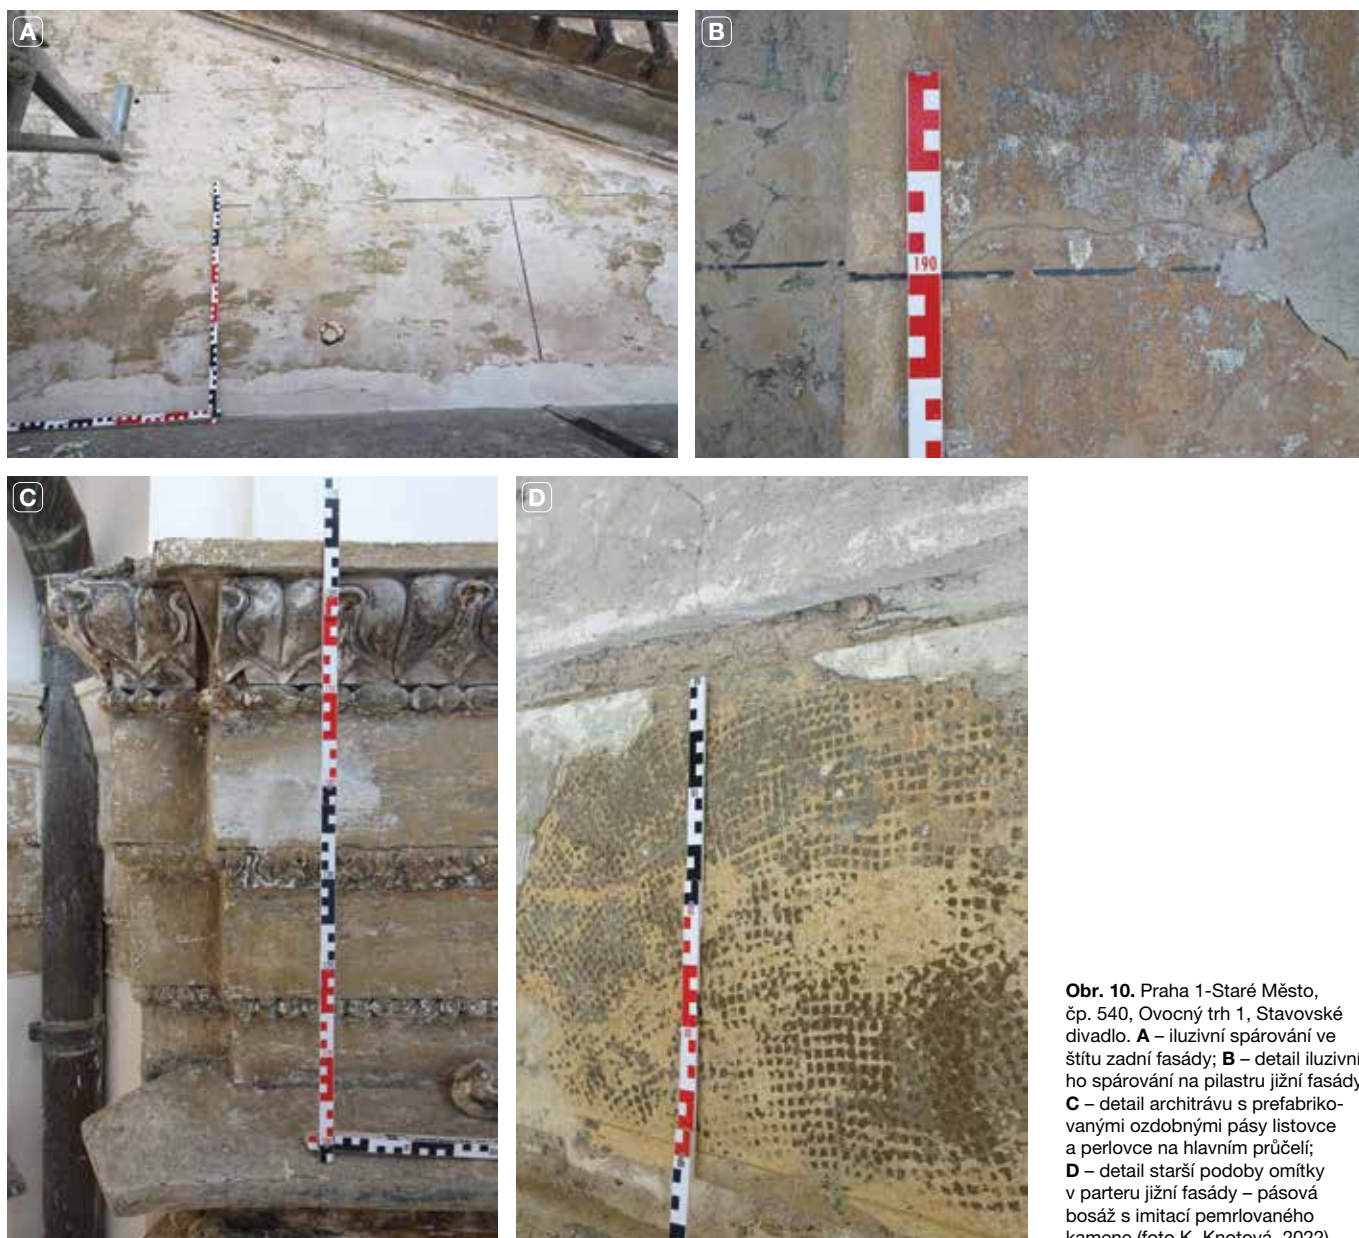
**Obr. 10.** Praha 1-Staré Město, čp. 540, Ovocný trh 1, Stavovské divadlo. **A** – iluzivní spárování ve štítu zadní fasády; **B** – detail iluzivního spárování na pilastru jižní fasády; **C** – detail architrávu s prefabrikovanými ozdobnými pásy listovce a perlovce na hlavním průčelí; **D** – detail starší podoby omítky v parteru jižní fasády – pásová bosáž s imitací pemřovaného kamene (foto K. Knotová, 2022).

Odstranění nátěrových vrstev umožnilo průzkum prefabrikovaných ozdobných článků – hlavic a patek pilastrů, pásů listovce a perlovce (obr. 10C), vlysů či lvích hlaviček na korunní římsě, které byly odlévány do forem ze směsi s vysokým podílem sádry a písku, zvané „Francie“ či „Paříž“. Subtilní perlovec je vyztužen rákosou. Pásové prvky jsou složeny z dílců délky 40–55 cm; také další větší prvky (hlavice pilastrů vysokého řádu nebo figurální vlys) jsou složeny z dílců. Na fasádu jsou prvky uchyceny pomocí hřebíčků, skob a malty. Část prvků byla nahrazena novodobými cementovými odlitky.

V parteru byla dokumentována starší podoba pásové bosáže – strukturovaná omítka imitující stopy po pemrlování (obr. 10D). Tato úprava náležela již rozšířeným rizalitům, tj. období po roce 1859. Dnešní bosáž má hladký povrch.

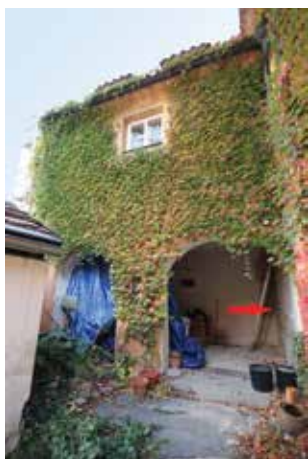
Čp. 799 se skládá ze tří oddělených objektů. Zkoumaná situace byla nalezena v klasicistním přístavku dvorního objektu (obr. 11). V interiéru přístavku bylo na jižní stěně odhaleno zdvo

**Obr. 11.** Praha 1-Staré Město, čp. 799, U Obecního dvora 7, Kozí 10. Dvorní přístavek, červenou šipkou označena zkoumaná jižní stěna (foto A. Piskáčková, 2021).

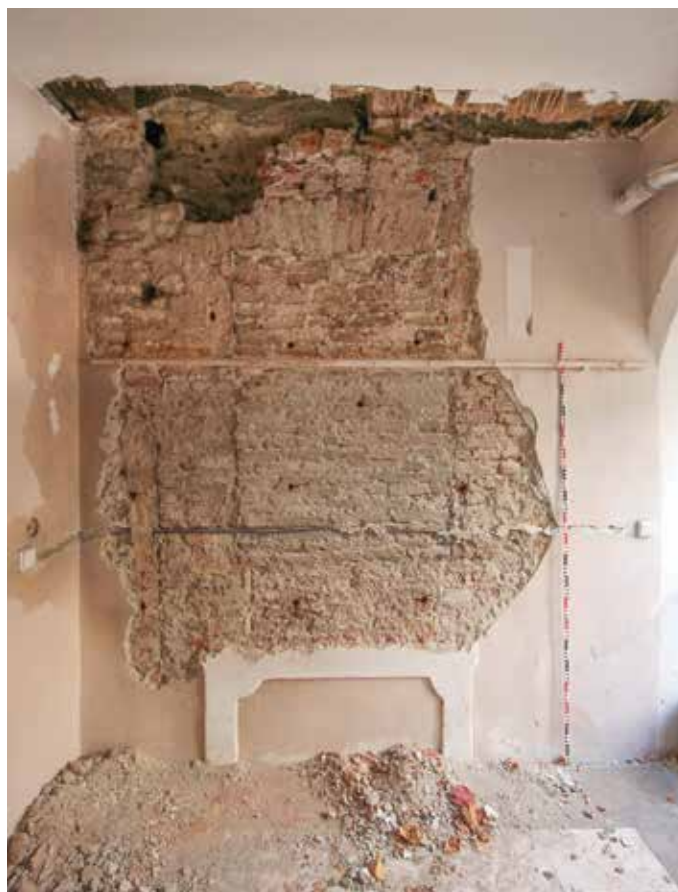
**Obr. 12.** Praha 1-Staré Město, čp. 799, U Obecního dvora 7, Kozí 10. Celkový pohled na jižní stěnu (foto A. Piskáčková, 2021).

se zazdívkou okenního otvoru (obr. 12). Jižní stěna pochází z období baroka a původně neměla otvor, byla pouze zdobena kordonovou římsou. Následně byl proražen dveřní otvor (0. generace), na němž byly během průzkumu shledány fragmenty omítkové šambrány. Tento otvor byl zazděn a napravo od něj vznikl okenní otvor (1. generace), který měl pravděpodobně profilovanou šambránu s parapetní římsou a parapetním polem se štukovým orámováním. V následující fázi (otvor 2. generace) byl parapet zvýšen, přičemž parapetní pole otvoru 1. generace bylo částečně zazděno a otvor byl rozšířen bez zdobné omítkové úpravy. Otvor prokazatelně neměl okenní výplň v lici zdíva. V další fázi byl zazděn a převrstven omítkou s příměsí cementu.

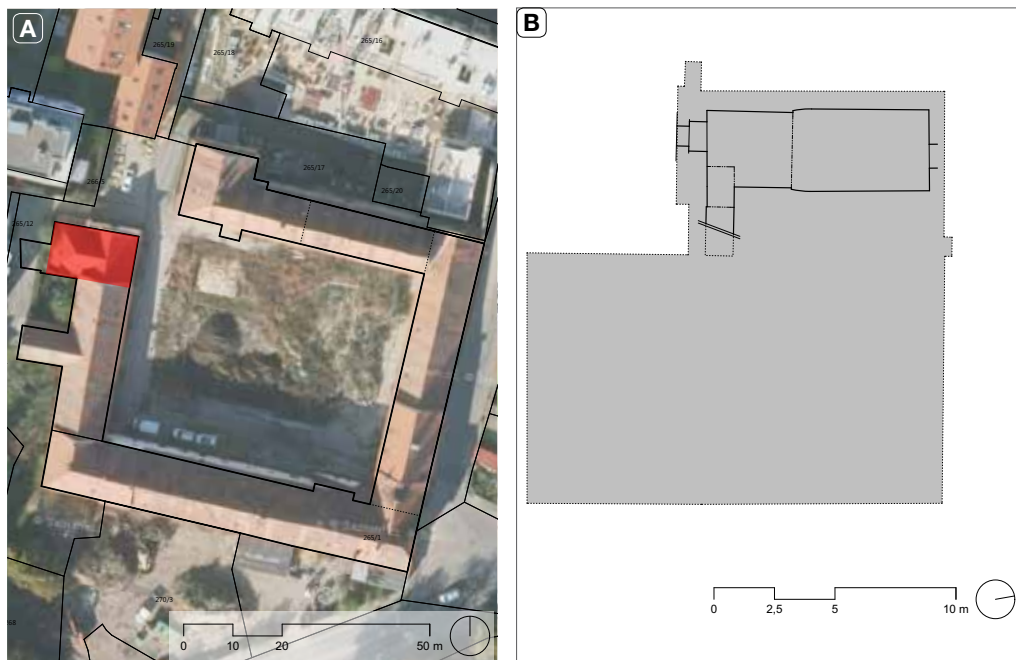
Hospodářský dvůr/zámek v Jinonicích prošel v minulých letech rozsáhlou obnovou. K pozoruhodným nálezům došlo mimo jiné v severní části západního křídla (obr. 13A). Byl zde objeven zasypáný sklep (obr. 13B), jehož průzkum byl ztížen částečným zasypáním a zatopením (obr. 14). Uskočení zdí mezi severní a jižní částí sklepa patrně svědčí o dodatečně odbourané příčce. Není ani jisté, zda obě nyní propojené části sklepa vznikly současně, protože použité formáty cihel se mírně liší. Schody do sklepa byly pravděpodobně zasypány, když byl přímo nad nimi zřízen vstup do místnosti od jihu.

**Obr. 13.** Praha 5-Jinonice, čp. 1, zámek, Na Vidouli 1. **A** – umístění nalezeného sklepa v rámci areálu na podkladu fyzické katastrální mapy <<https://mapy.cz/>>; **B** – schematický zakres sklepa pod severní částí západního křídla (vynesení A. Piskáčková, 2021).

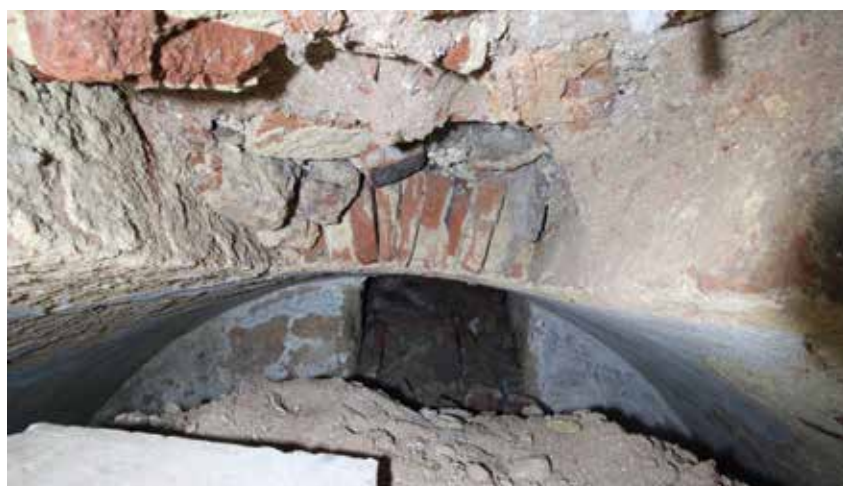
**Obr. 14.** Praha 5-Jinonice, čp. 1, zámek, Na Vidouli 1. Interiér nalezeného sklepa pod severní částí západního křídla, pohled k severu (foto A. Piskáčková, 2021).

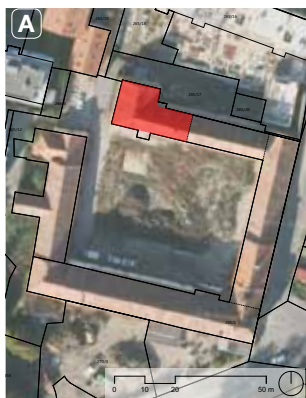
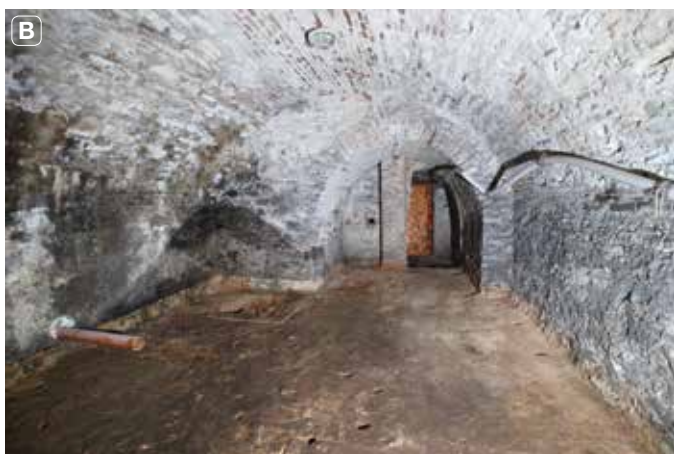
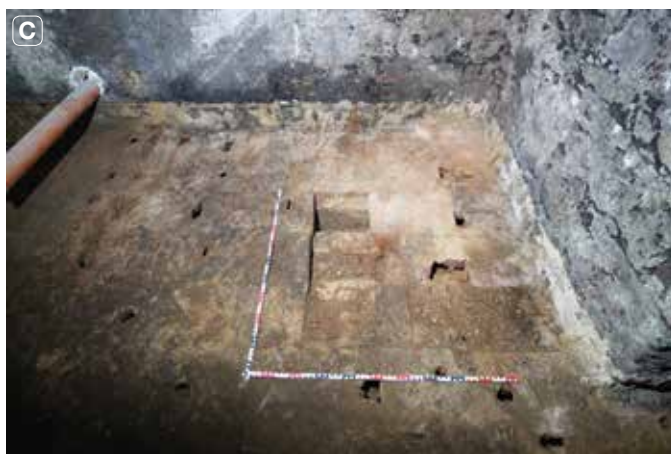
Ve sklepení pod obytnou částí severního křídla zámku v Jinonicích (obr. 15A, B) byla nalezena cihlová podlaha neobvyklé skladby (obr. 15C). V podlaze byly vyzděny kanály vedoucí severojižním směrem. Na kanály navazují dvě svislé šachty dodatečně zazděné do severní stěny. Konstrukce podlahy i šachet byly zhotoveny z cihel klasického formátu, které se liší od formátu použitého pro konstrukci kleneb.

Nález byl interpretován jako provětrávaná podlaha, která vznikla i se šachtami později než konstrukce stěn a stropu místnosti, patrně až v průběhu 19. století. Provětrávaná podlaha byla nalezena pouze v této jediné místnosti. Funkce místnosti, která by vysvětlovala použitou provětrávanou podlahu, není známa.

**Obr. 15.** Praha 5-Jinonice, čp. 1, zámek, Na Vidouli 1. **A** – umístění sklepní místnosti s provětrávanou podlahou v rámci areálu na podkladu fyzické katastrální mapy <<https://mapy.cz/>>; **B** – místnost s provětrávanou podlahou ve sklepech pod severním křídlem; **C** – detail provětrávané podlahy (vynesení a foto A. Piskáčková, 2021).
