Provádění operativních průzkumů a dokumentace (OPD) představuje hlavní náplň činnosti úseku pro výzkum, průzkum a dokumentaci (Kateřina Knotová, Anna Piskáčková). Na provádění OPD se podíleli i další pracovníci z odboru evidence, dokumentace a IS (Ladislav Bartoš, Lenka Kovářová, Jana Sodomková) a z odboru archeologie (Matouš Semerád, Miroslav Kovář). Součinnost poskytli i další kolegové z pracoviště a externí odborníci. Nálezové zprávy z níže uvedených akcí OPD jsou uloženy v dokumentačním fondu pracoviště.

### Seznam akcí OPD v roce 2022 (nálezoové zprávy jsou uloženy v dokumentačních fondech Národního památkového ústavu, územního odborného pracoviště v Praze)

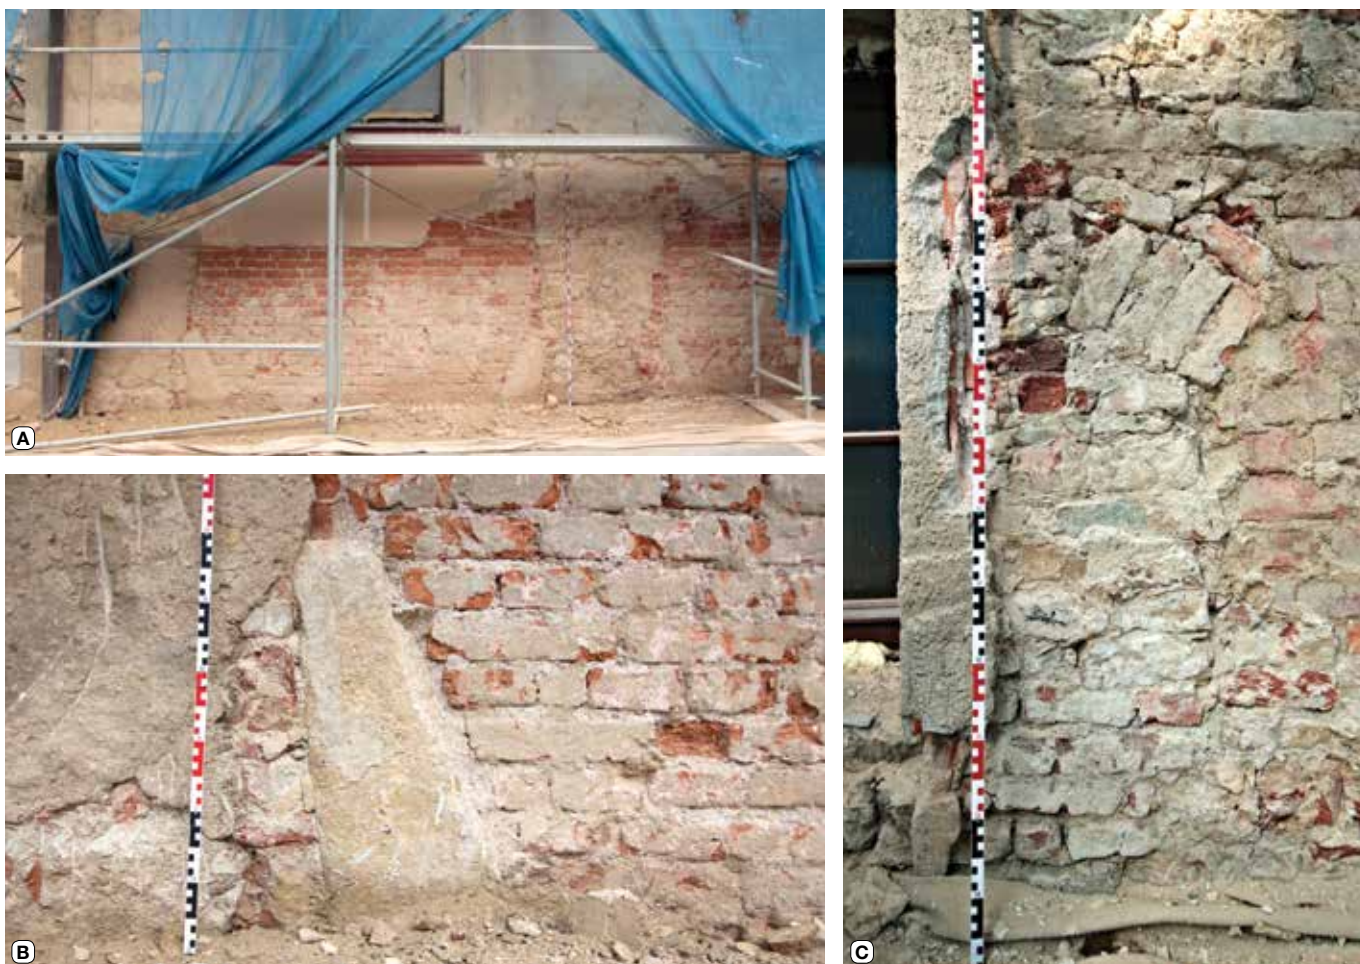
Při opravě dvorních fasád paláce byly dokumentovány dílčí situace starších fází jejich podoby. Na dvorní fasádě pravého (východního) barokního dvorního křídla byly zaznamenány kamenné nákolníky v dnes již zazděných polích arkády (obr. **1A**). Z celkem sedmi polí byla dvě opatřena menšími nákolníky (výška okolo 60 cm, dolní šířka 23–28 cm; obr. **1B**), v jiných třech polích se pak v patě pilířů nacházely vodorovně uložené kamenné kvádry.

Na dvorní fasádě zadního (severního) renesančního křídla byly na straně do hlavního dvora zaznamenány záklenky starších okenních otvorů. Ve čtyřech případech se zde nacházejí zazdívky nižších otvorů (dokumentovatelná výška okolo 70 cm; obr. 1C) s cihelným záklenkem, které mohly náležet buď nízkým širokým (širším než současná okna) otvorům umístěným v okenní ose, nebo eventuálně užším otvorům umístěným mimo okenní osu. V jednom případě byl dokumentován široký cihelný záklenek nad současným otvorem (odhadovaná šířka okolo 180 cm).

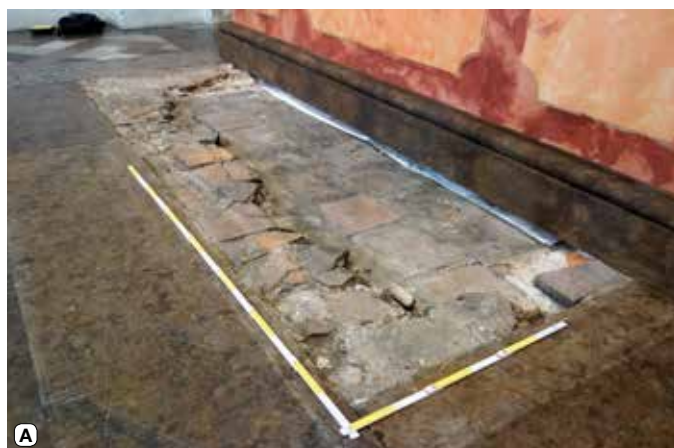
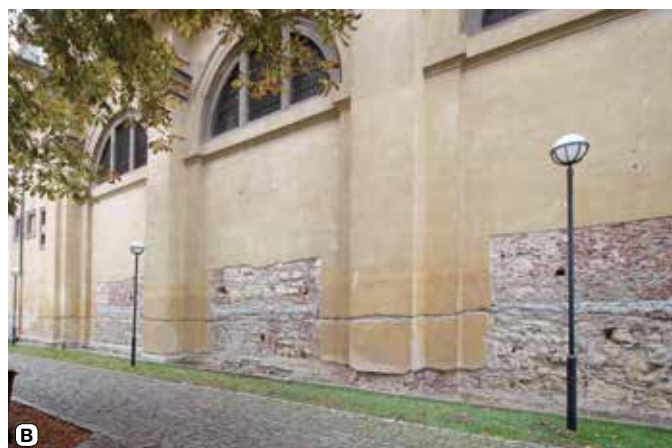
Obě vrstvy jsou znečištěny, horní vrstva navíc zčásti chybí a díky tomu je odkryta i vrstva spodní. Horní vrstva je složena z úlomků dlaždic zalitých do malty a neměla být nikdy pohledová. Pouze lemuje mramorový stupeň. Ve střední části nebyla vrstva dlaždic patrně nikdy položena. Spodní vrstva z dlaždic o hraně 24–25 × 26,5 cm je kladena mnohem pečlivěji. Přestože spodní vrstva vypadá mnohem lépe, měly nejspíše obě vrstvy dlaždic tvořit pouze výplň mramorových schodišťových stupňů a byly patrně pokládány spolu s osazováním oltáře v 1. čtvrtině 18. století. Není však vyloučeno, že spodní vrstva dlaždic se dochovala ze starších oltářních stupňů (obr. 2A).

Proveden byl také průzkum severní fasády kostela, kde je částečně otlučena omítka u soklu a pod termálními okny v polích mezi pilastry. Fasáda je zde vyzděna z opukových kamenů s množstvím cihel, sokl je složen z pískovcových bloků. Ty byly ovšem vynechány v poli pod druhým termálním oknem od východu. Zde byl nejspíše původní boční vchod, dochovaná nálezová situace však představuje pouze zazdívkou hrubého stavebního otvoru. V polích pod prvním a třetím termálním oknem byly dokumentovány cihlové zazdívkové otvorů ohraničených šmorci. Zazdívkové jsou oproti termálním oknům položeny velmi nízkou (2,05 m a 2,23 m nad úroveň přilehlého terénu). Fasáda tedy mohla být započata s jinou vizí, než jak byla posléze dokončena, anebo tyto nesrovnalosti mohou souviset s přestavbou původně protestantského orientovaného kostela na katolický klášterní chrám a se změnou jeho orientace v 1. polovině 17. století (obr. 2B).

**Obr. 2.** Praha 1-Malá Strana, Karmelitská 9, kostel Panny Marie Vítězné. **A** – dvě vrstvy keramických dlaždic odkrytých v podestě pod hlavním oltářem; **B** – severní fasáda s částečně otlučenou omítkou (foto A. Piskáčková, 2022).

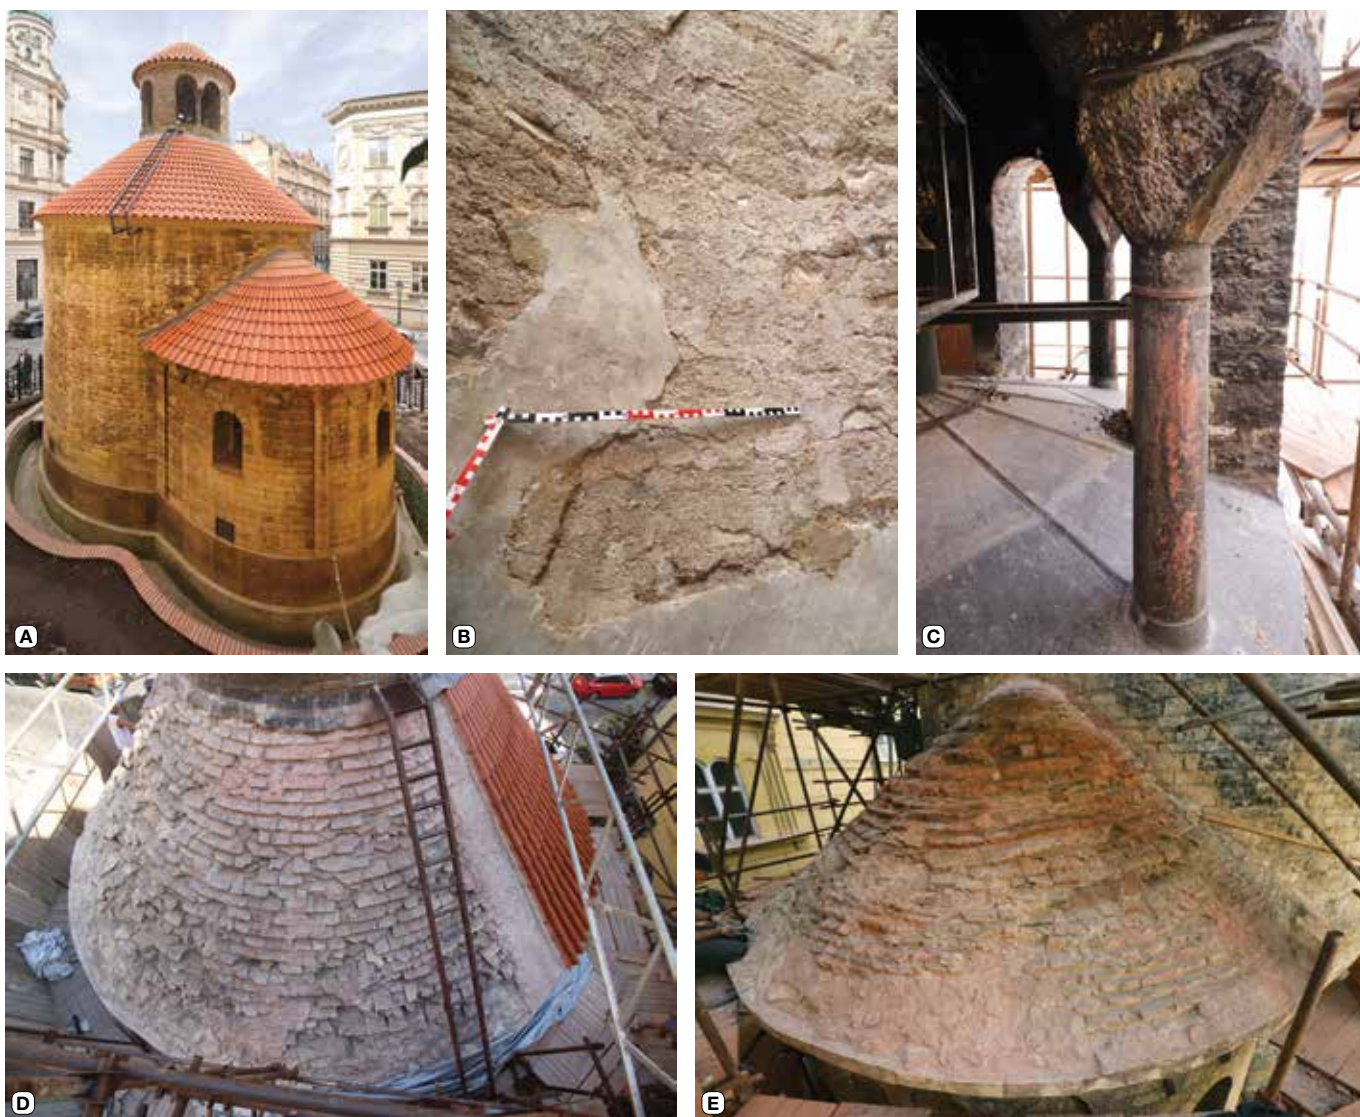
Operativní průzkum byl prováděn v průběhu obnovy střešního pláště rotundy (obr. 3A) od podzimu 2021 do konce léta 2022. Souběžně probíhala také z vnitřního lešení restaurátorsky prováděná oprava omítek na kupoli, tj. klenbě lodi. Zde byly pozorovány omítky několika generací, snad včetně pozůstatků středověkých omítkových vrstev. Pozoruhodným jevem byly místy zřetelné otisky prken bednění, do něhož byla kupole v době výstavby rotundy, tedy asi v 1. polovině 12. století (?), sklenuta (obr. 3B). Dřevěná pomocná konstrukce ramenátů, nesoucích bednicí prkna, vytvářela polygonální útvar. Jednotlivá pole mezi ramenáty byla široká ve spodní části kupole cca 90 cm, v horní části poblíž světlíku lucerny pak přibližně 30 cm.

V první fázi nynější opravy střechy byla vyměněna krytina lucerny, přičemž byla odstraněna nejen předchozí prejzová krytina, ale i zbytky starší krytiny, pocházející patrně z obnovy v 60. letech 19. století. Tak byla dočasně odhalena i cihlová klenba lucerny z téže doby. Byly dokumentovány i další situace na lucerně – ukázalo se, že původní jsou jak pískovcové dřívky a sedla sdružených oken, tak i překvapivě velká část převážně opukového zdiva pilířů mezi nimi. V tomto zdivu byly také zjištěny dvě protilehlé kapsy, v nichž byl původně uložen trám nesoucí zvon (či jednoduchou

**Obr. 3.** Praha 1-Staré Město, Konviktská, Karoliny Světlé, rotunda sv. Kříže Menšího. **A** – celkový pohled na rotundu od východu (z okna domu čp. 1013/I) po dokončení obnovy střešního pláště (foto L. Bartoš, 2023); **B** – detail části vnitřního líce kupole během opravy omítek s viditelnými otisky původních prken bednění (foto L. Bartoš, 2022); **C** – jeden ze sloupků sdružených oken lucerny s viditelnými pozůstatky barevných nátěrů (foto L. Bartoš, 2022); **D** – odkrytá původní kamenná střešní krytina na jižní straně lodi (foto A. Piskáčková, 2022); **E** – odkrytá původní kamenná střešní krytina apsidy s větším rozsahem oprav pálenými prvky (foto L. Bartoš, 2022).

zvonovou stolicí). Pokus o datování nevelkého zbytku dřevěné hmoty nebyl úspěšný. Na pískovcových prvcích byly patrné stopy polychromie (obr. 3C), zřejmě středověkého původu (případně z barokní opravy rotundy).

Překvapivým nálezem byly dosti rozsáhlé pozůstatky původní opukové střešní krytiny, které jsme dokumentovali na lodi i apsidě. Nejvyšší stupeň dochování vykazovala krytina nad jižní částí střešního pláště lodi a obecně ve vyšších částech střešních ploch, naopak v blízkosti okapové hrany a římsy došlo už v minulosti k její téměř kompletní náhradě. Na jižní straně lodi bylo možné pozorovat asi 25 řad opukových desek, přičemž ve spodní, nejvíce poškozené části, chybělo podle odhadu asi 5 dalších řad (obr. 3D). Jednotlivé řady byly kladeny s rozestupy asi 11–14 cm. Šířka desek na jejich spodním širším konci činí typicky cca 25–30 cm, ovšem v některých případech také jen 18 cm nebo až 40 cm. Rozměry desek jsou tedy značně variabilní. Tloušťka desek byla obvykle naměřena do 5 cm (včetně malty pod spodním koncem desky), délka asi 41 cm.

Tenké opukové desky byly přisekány do nepatrně lichoběžníkového tvaru s jemně zaoblenou spodní hranou, což pomáhalo lepšímu pokrytí kónického tvaru střechy. Některé kusy opukových tašek nesou stopy zarudnutí, zřejmě následkem požáru. To by mohlo znamenat, že opuka byla v blíže neznámém období překryta pomocnou dřevěnou konstrukcí nesoucí novější krytinu, respektive převrstvena spalnou krytinou (šindeli). Při pozdějších opravách byla opuka doplněna též páleným materiálem (cihly, dlaždicemi; obr. 3E) a sloužila už jen jako podklad pod novější krytiny (v posledních staletích šlo vždy o prejzy). Takto byly opukové desky na místě zachovány i nyní – po doplnění chybějících míst a vyrovnaní vápennou maltou zůstává tato nejspíše nejstarší dochovaná pražská střecha skryta pod novou prejzovou krytinou.

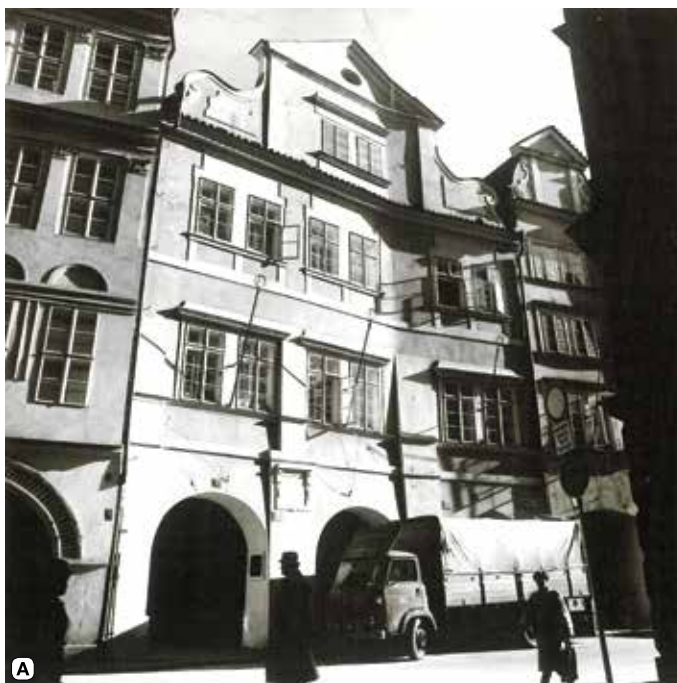
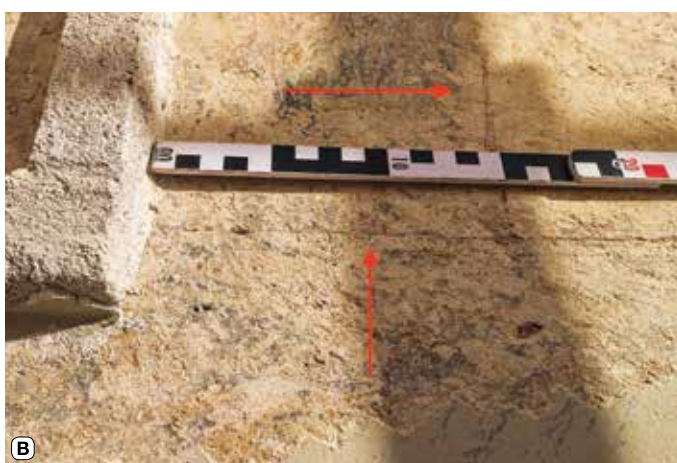
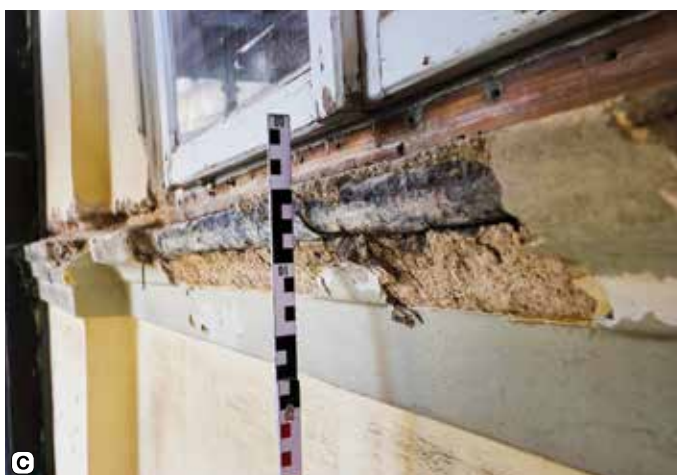
Na podzim roku 2022 se při opravě uliční fasády, která zahrnovala i výměnu oken, naskytla příležitost k operativnímu průzkumu, který zdokumentoval barevné nátěry na fasádě. Jednalo se o barvy světle okrovou, světle šedou a světle cihlově červenou (nejmladší úprava fasády) a o okrovožlutou, světle zelenou, tmavě zelenou a tmavě červenou (starší nátěry). Dále byly nalezeny rovné vertikální a horizontální linky vyryté v omítce nadokenních obdélných polí šambrán ve 2. patře (obr. 4B). Měly zde praktický význam: byly použity jako pomocné rysky při aplikování odlišné tmavé cihlově červené barvy do obdélných polí. Zmíněná červená pole nebyla doložena na žádné z historických fotografií zachycujících fasádu v 70. letech 20. století a v roce 1992 (obr. 4A).

V 1. patře bylo na několika místech zjištěno profilované ostění okenních otvorů z pískovce, a to pod vrstvou štuky, omítek a případných barevných nátěrů. Jednalo se o parapety a stojky (obr. 4C). Pískovec byl místy mírně poničen (pravděpodobně používáním) nebo i druhotně osekán. Následně byl překryt vrstvou štuky, v němž byl vytažen nový tvar šambrány.

**Obr. 4.** Praha 1-Staré Město, čp. 10, U Radnice 2, dům U Zlatého bažanta. **A** – uliční fasáda v roce 1992 (neznámý fotograf, 1992; NPÚ ÚOP v Praze, dokumentační fondy, inv. č. 54 565); **B** – ryté linky v omítce v nadpraží šambrány jižního okna ve 2. patře uliční fasády (foto L. Bartoš, 2022); **C** – starší pískovcový parapet severního okna v 1. patře uliční fasády (foto L. Bartoš, 2022).

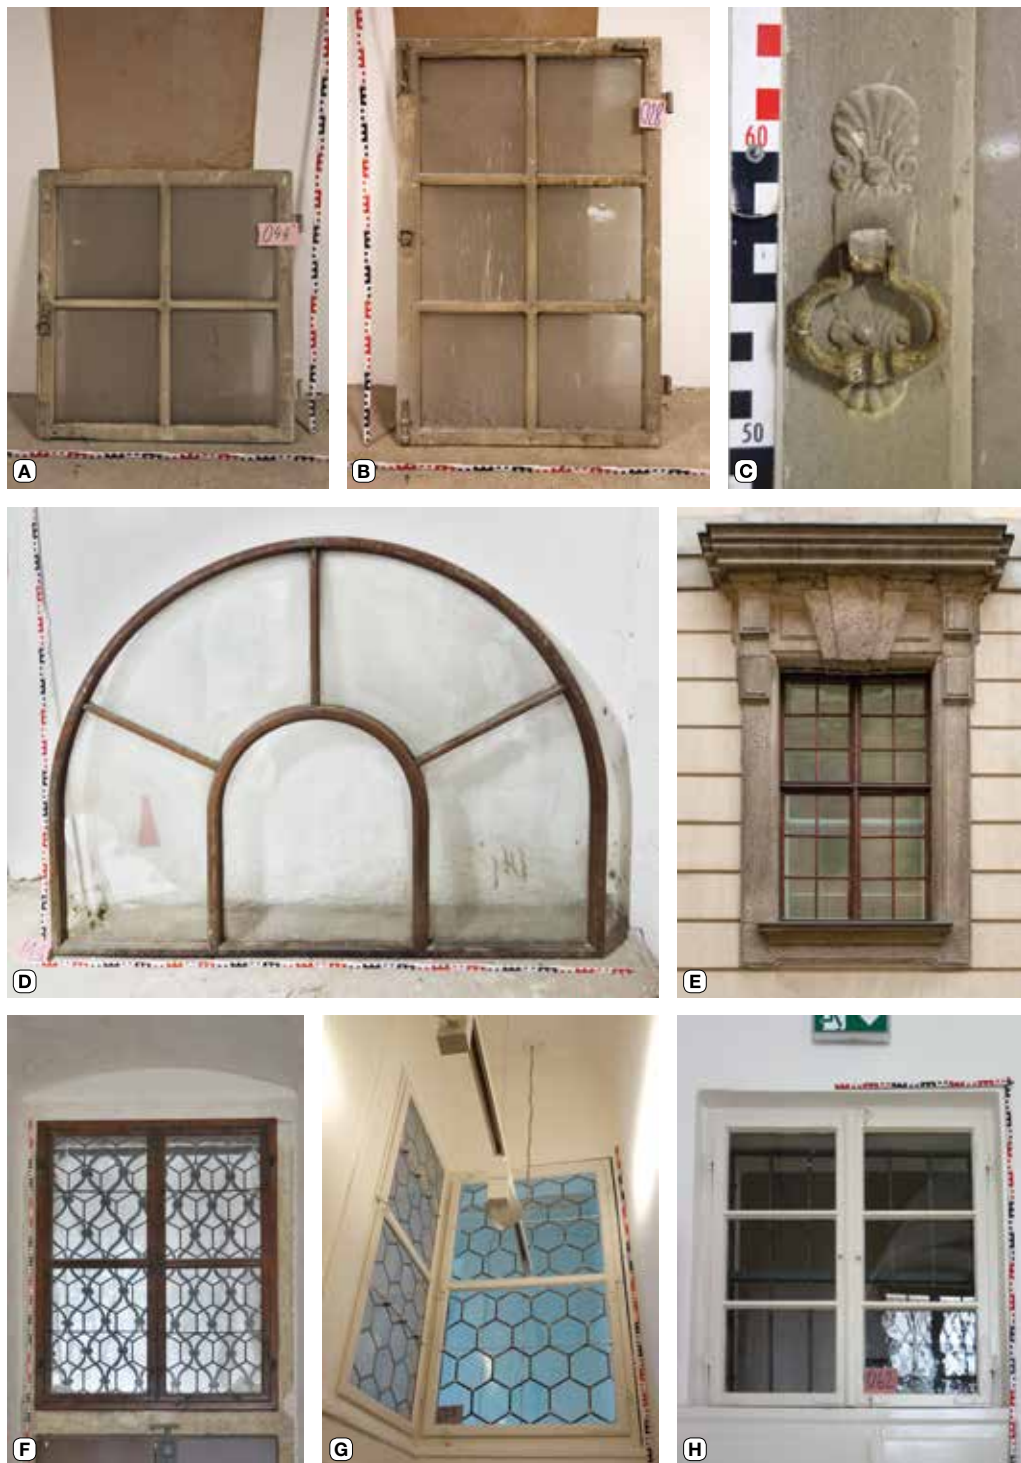
Inventarizace prvků proběhla v závěrečné fázi revitalizace objektu. Část oken (57 ks) byla uložena v podkrovní místnosti na půdě východního křídla, část (35 ks) v nově zbudovaném depozitáři na jižní půdě téhož křídla (obr. 5A–D). Do souboru byla zařazena i další postupně nalezená okna uložená na půdě jihovýchodního a severního křídla (celkem 7 ks). Zároveň byla inventarizována hodnotná okna dochovaná *in situ* (21 ks). Těch je vzhledem k téměř kompletní výměně oken při opravě fasád v 80. letech 20. století poměrně málo a kromě tří oken do ulice v přízemí (obr. 5E) jde o interiérová okna a nadsvětlíky (obr. 5F–H). Většina dokumentovaných prvků je barokní, asi čtvrtina pochází z 2. poloviny 19. století.

**Obr. 5.** Praha 1-Staré Město, čp. 158, Husova 20, Linhartská 3, Clam-Gallasův palác. Okna na fotografiích A–E pocházejí pravděpodobně z doby výstavby paláce v letech 1714–1719.

**A** – čtyřtabulkové okenní křídlo se zapuštěnými závěsy bez zakončení a zavíráním zřejmě pomocí obrtlíků, rohovníky a štítek očka s palmetovým motivem, zasklení nejspíše druhotné pomocí tmelu.

**B** – šestitabulkové okenní křídlo se zapuštěnými závěsy bez zakončení a zavíráním na zástrčku, rohovníky a štítek očka s palmetovým motivem, zasklení nejspíše druhotné pomocí tmelu.

**C** – detail kování okna z předchozí fotografie: očko a štítek s palmetovým motivem.

**D** – horní vysazovací pětitabulkové křídlo půlkruhového okna velkého sálu ve 2. patře s koníkem pro zajištění obrtlíkem.

**E** – vnější čtyřkřídlé okno s pevným křížem s profilací oblounu s křídly členěnými na malé svislé obdélné tabulky v rastru 2 × 3; skleněné výplně vyspravené olovem.

**F** – dvoukřídlé čtyřtabulkové okno ve funkci nadsvětlíku ze dvora do průjezdu se zasklením ze šestiúhelníků a zavíráním pomocí dvou obrtlíků; úhlové závěsy a štítky oček s palmetovým motivem, opěradla závěsníků s motivem ptáčka a pleťence, klapačka z jedné strany.

**G** – dvojice jednokřídlých dvoutabulkových oken ve funkci nadsvětlíků mezi chodbami se zasklením ze šestiúhelníků a zavírání na dva obrtlíky, vnější úhlové závěsy a štítky oček s motivem ptáčka, vnější závěs s motivem palmety, opěradla závěsníků s motivem ptáčka.

**H** – dvoukřídlé šestitabulkové okno ve funkci nadsvětlíku do chodby se zavíráním pomocí dvou obrtlíků, knoflík s kruhovým štítkem, úhlové závěsy s půlkruhovým zakončením, klapačka z obou stran.

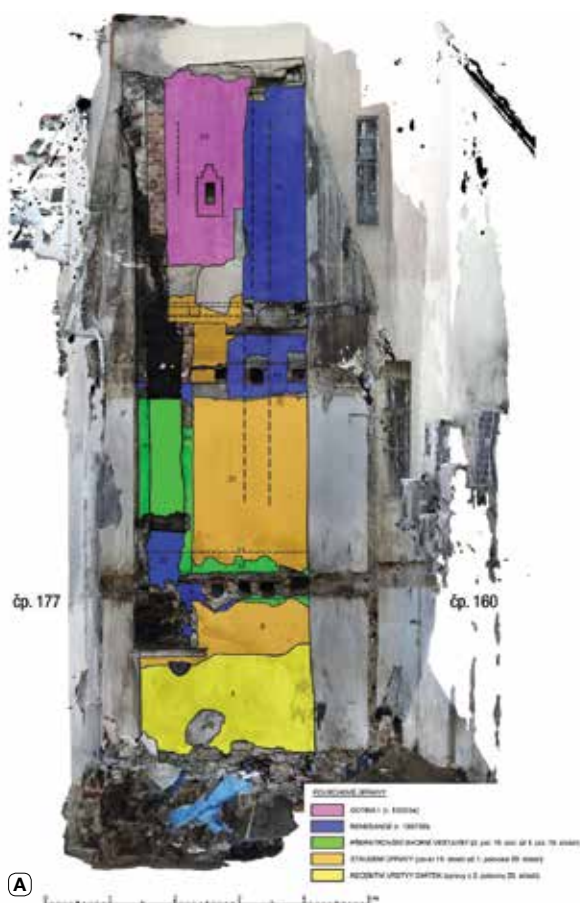
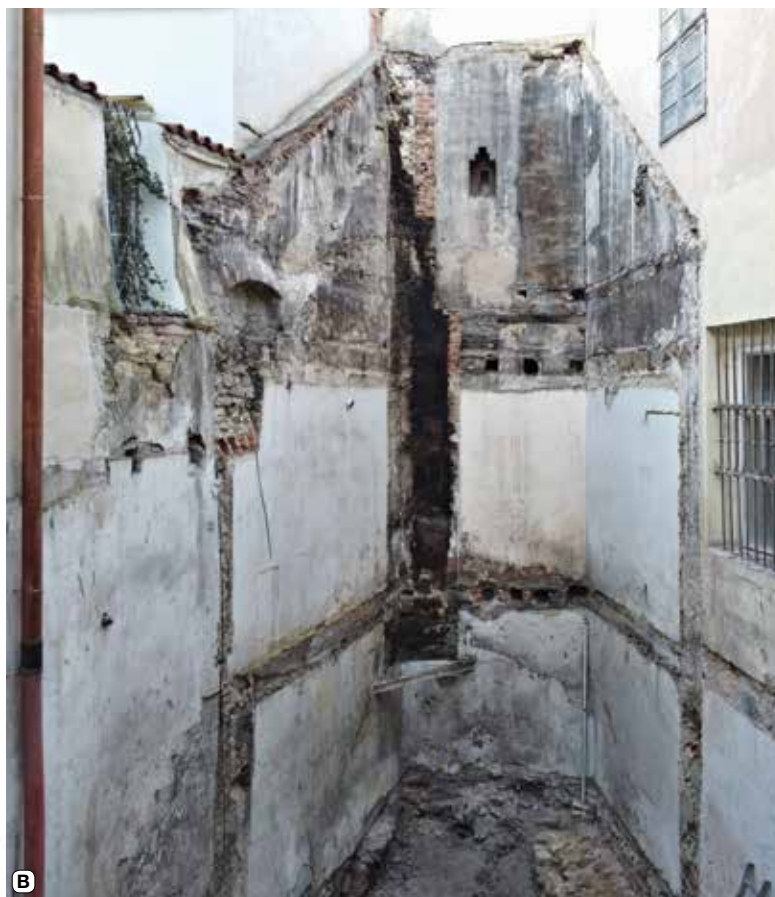
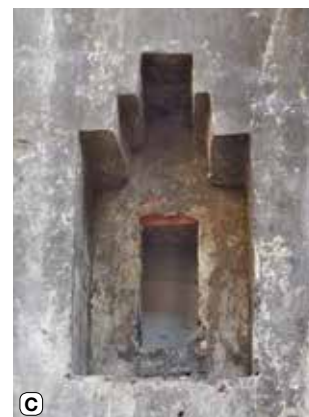
V rámci záchranného archeologického výzkumu na dvoře románského domu byla provedena dokumentace zaniklé dvorní vestavby (obr. 6A). Ta za sebou skrývala starší obvodové zdi sousedních domů (obr. 6B) – na severu a východě zdi sousedního domu čp. 160 a na západě zadní zeď čp. 177, která až dodatečně vymezila úzkou zadní partii dvora. Do ní pak byl vestavěn renesanční objekt zastřešený pultovou stříškou, který se na základě dendrochronologicky získaných dat podařilo vročit do přelomu let 1557/1558. Tento objekt obsahoval v severovýchodním koutě dvora dvě komínová tělesa. Jedno, zaniklé, po sobě zanechalo negativ v podkroví stržené dvorní vestavby. Nejpozději ve 2. polovině 18. nebo 1. polovině 19. století bylo nahrazeno komínem novým. Druhé komínové těleso, zachované, spatřujeme v podkrovním prostoru. Přiléhá k ustoupilé severní štítové zdi a k západnímu průčelí sousedního domu čp. 160. Níže pak prochází vlastní stěnou bezpečně k podlaze 1. patra a velice pravděpodobně až do přízemí k zaniklému prostoru chlebové pece. Původní dvorní zeď, která tento vestavěný objekt uzavírala, se nedochovala. Z výběhů cihelného pasu však víme, že přízemí bylo v celé šířce otevřeno do dvora segmentovým pasem. Přímý důkaz, který by jednoznačně osvětlil původní účel objektu, chybí. S ohledem na otevřené přízemí a existenci dokonce dvou komínových těles u tak drobné stavby se domníváme, že by se mohlo jednat o stavbu černé kuchyně s obytným patrem a podkrovím.

Neméně zajímavé nálezy poskytl také průzkum starší zástavby, k níž byla tato hypotetická kuchyně přistavěna. Na východní straně dvora (vpravo od kuchyně) ji představuje zmíněná západní štítová zeď sousedního domu čp. 160, kterou bylo možné na základě dendrochronologických dat vročit do přelomu let 1333/1334. S ní byla provázána dnešní severní obvodová zeď dvora, někdejší štítová zeď domu čp. 160, jež byla v podkroví vyzděna z cihel a prolomena střílnovitým okénkem (obr. 6C). Na západní štítové zdi se dochovaly dvě vrstvy středověkých omítek, starší s náznakem rustiky a mladší špicované, se zbytky hladkých paspart kolem okenních otvorů.

**Obr. 6.** Praha 1-Staré Město, čp. 165, Karlova 11. **A** – fotogrammetrický plán s vyhodnocením stavebního vývoje severní zdi ve dvoře, postavené spolu se zdí západní v letech 1333/1334 patřící k sousednímu domu čp. 160, s níž je provázána (virtuální 3D model a vyhodnocení stavebního vývoje M. Semerád, 2023); **B** – pohled od jihu do zadní části dvora s negativem zbouraného dvorního objektu (foto M. Kalíšek, 2021); **C** – střílnovité okénko v severní zdi dvora v úrovni 2. patra (foto L. Bartoš, 2022).

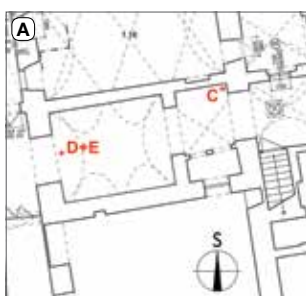
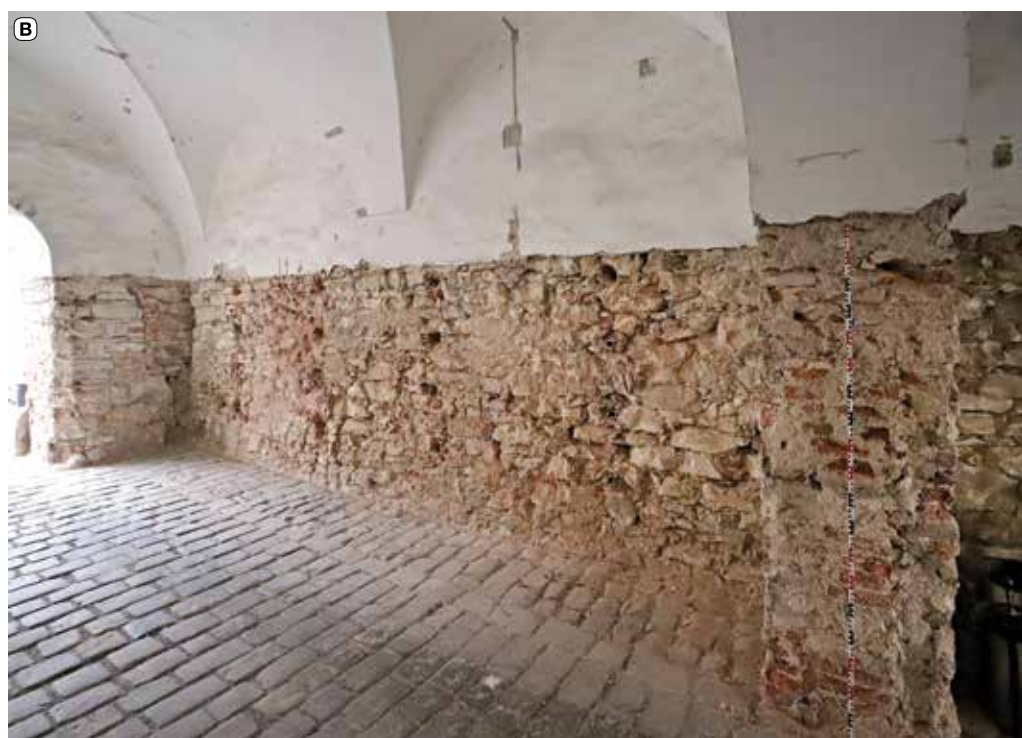
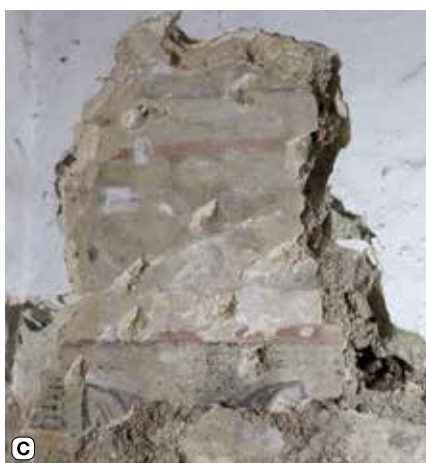
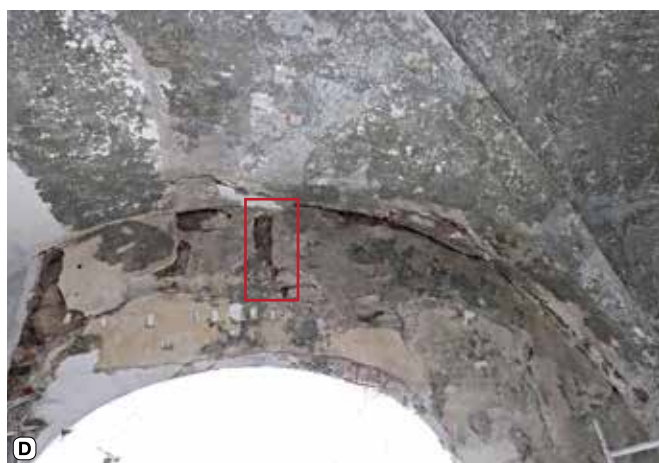
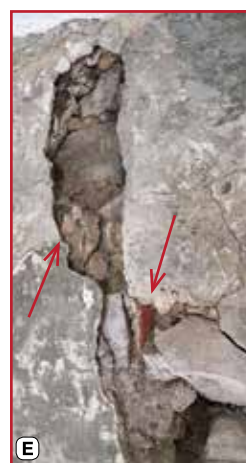
Na přelomu let 2022 a 2023 došlo k odhalení cenných nálezových situací v bývalém gotickém západním křídle (dnes druhý průjezd) někdejšího kláštera dominikánek u sv. Anny (obr. 7A). Stavební akce byla součástí rozsáhlejší, postupně probíhající obnovy fasád<sup>1</sup> a některých prostor klášterního areálu, sloužícího nyní potřebám baletu Národního divadla. V listopadu 2022 došlo k otlučení omítek v průjezdu do výšky přibližně dvou metrů a až následně, po zjištění tohoto stavu, byla provedena operativní dokumentace odhalených situací. Jednalo se zejména o krátké úseky podélných gotických traktových zdí původního západního křídla kláštera. Zdiva bočních stěn průjezdu (obr. 7B) byla vestavěna až dodatečně při pozdně renesanční přestavbě, kdy byl v tomto místě průjezd zřízen. Jeho nynější podoba pak byla dotvořena pozdějšími úpravami v baroku (portál) a klasicismu, kdy byl prostor zúžen vložением cihelných příček na jižní straně (zárubeň demontovaných dveří z této příčky byla zhotovena z jedlového dřeva skáceného v sezoně 1784/1785<sup>2</sup>).

**Obr. 7.** Praha 1-Staré Město, čp. 211, Anenské nám. 2, Liliová 9, bývalý klášter dominikánek.  
**A** – situace průjezdu mezi západním a východním dvorem na výřezu z půdorysu přízemí s vyznačením pozic nálezů; **B** – severní stěna průjezdu; **C** – odhalená středověká malba; **D, E** – nálezy na západní stěně průjezdu, celek a detail, kde je v černé ploše stěny dobře patrná zářivě červená barevnost špalety a složitější červený či oranžový dekor lemující její hranu (foto L. Bartoš, 2023).

Ztrátu představovalo především otlučení gotických omítek na severojižně orientovaných traktových zdech, které byly, přinejmenším zčásti, opatřeny nástěnnou malbou. Nevelký zbytek malby byl totiž zjištěn na západní lici střední traktové zdi (SV kout střední části průjezdu). Zachyceno bylo nevelké torzo malované gotické omítky. Na jejím povrchu se nacházela černá malba na světle okrové ploše představující uši (?) nebo listy s hrotitým ukončením. Nad tímto motivem byly zachyceny dva páry vodorovných červených linek, tvořících zřejmě rámování maleb. V pásu mezi těmito linkami je slabě patrná šesticípá hvězda (obr. 7C). Vrstva gotické omítky pokračuje směrem vzhůru, pod lunetu stávající klenby, a také dále k severu, za mladší severní stěnu průjezdu. Zjištěná nejstarší omítka svou strukturou koreluje s nálezy omítek z východního a jižního křídla kvadratury.

Další pozoruhodné nálezy byly zjištěny na západní stěně prostoru průjezdu, nad barokní archivoltoou prostupu průjezdu v západní zdi a severně od ní. Jednalo se především o hranu špalety gotické okenní (?) niky, opatřenou výraznou červenou malbou na dochovaných zbytcích omítky (obr. 7D, E). Tuto jižní hranu gotického okna jsme zachytili přibližně v ose nad barokní archivoltoou. Severněji pak byla zjištěna ještě mladší nika, nejspíše z pozdně renesanční přestavby.

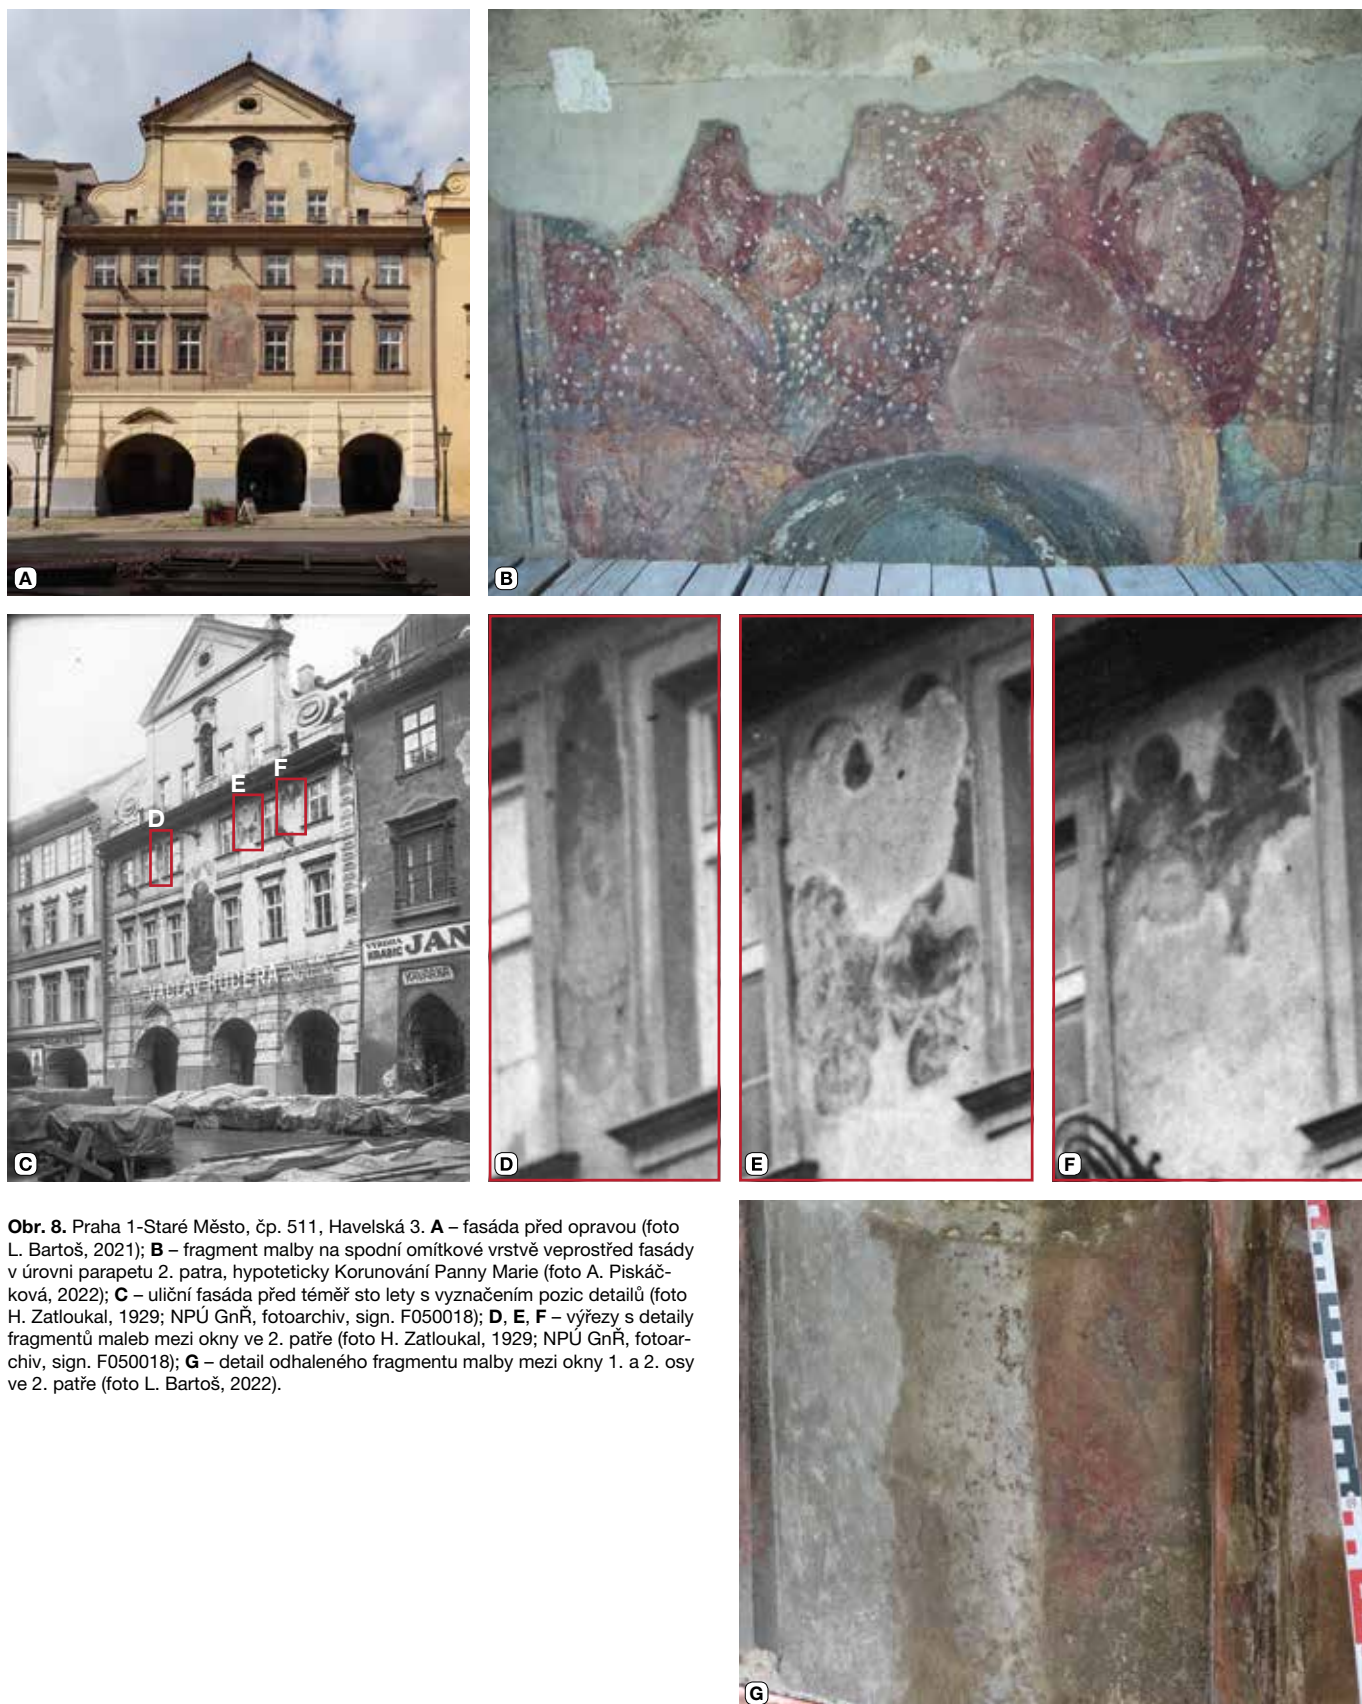
Dnešní barokní podoba uliční fasády (obr. 8A) pochází v zásadě z roku 1690, jak dokládá nápis ve štítu. Z průzkumu provedeného během opravy vyplývá, že fasáda byla v ploše 1. a 2. patra zdobena celoplošnou malbou s ústředním motivem v podobě obrazu v rámu (obr. 8B). Později byl tento středový motiv převrstven mladší omítkou a malbou v podobě oltářního retáblu, který fasádu zdobí dodnes.

Mezi okny 2. patra jsme zaznamenali nejasné tmavě červené plochy, které jsme teprve později při srovnání se staršími fotografiemi identifikovali jako fragmenty nástěnné malby. Ty byly dokonce na fasádě přiznány ještě při opravě v roce 1929 (obr. 8C–E) a opět zakryty při opravě kolem roku 1980. Tmavé útvary na nepříliš detailních starších fotografiích připomínají gotické kružboví s postavami, případně stylizované andílky. Útvary byly zřejmě alespoň v obrysu symetrické podle vodorovné osy. Odhalený detail na levém krajním meziokenním pilíři (obr. 8F) vykazuje srovnatelný rukopis jako obraz vprostřed fasády. Malby odpovídají současnému, nejspíše předbaroknímu, rozvržení oken a jejich šířka se mění podle šířky meziokenního pilíře. Domníváme se, že tyto malby na meziokenních pilířích tvořily celek s fragmentem nástěnné malby ve spodní vrstvě omítky (pod malbou „oltáře“) uprostřed fasády.

Na štukových prvcích (parapetní pole v 1. i 2. patře, patrová římsa, pilastry ve štítu) a v ploše štítu jsme zaznamenali fragmenty červeného nátěru. Barokní fasáda měla tedy podle všeho červený volutový štít, červené štukové detaily – parapetní pole pod okny a patrovou římsu, snad také červené rámování oken, dále nárožní štukovou bosáž s diamantovým motivem a nástěnnou malbu v ploše na výšku 1. a 2. patra, jejíž střed tvořil obraz, snad s motivem Korunování Panny Marie.

**Obr. 8.** Praha 1-Staré Město, čp. 511, Havelská 3. **A** – fasáda před opravou (foto L. Bartoš, 2021); **B** – fragment malby na spodní omítkové vrstvě veprostřed fasády v úrovni parapetu 2. patra, hypoteticky Korunování Panny Marie (foto A. Piskáčeková, 2022); **C** – uliční fasáda před téměř sto lety s vyznačením pozic detailů (foto H. Zatloukal, 1929; NPÚ GnŘ, fotoarchiv, sign. F050018); **D, E, F** – výřezy s detaily fragmentů maleb mezi okny ve 2. patře (foto H. Zatloukal, 1929; NPÚ GnŘ, fotoarchiv, sign. F050018); **G** – detail odhaleného fragmentu malby mezi okny 1. a 2. osy ve 2. patře (foto L. Bartoš, 2022).

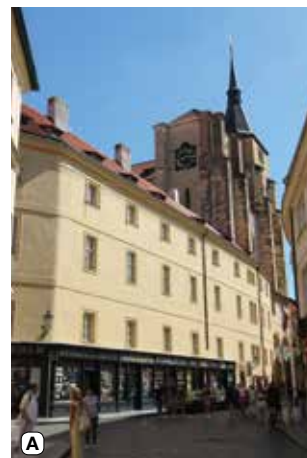
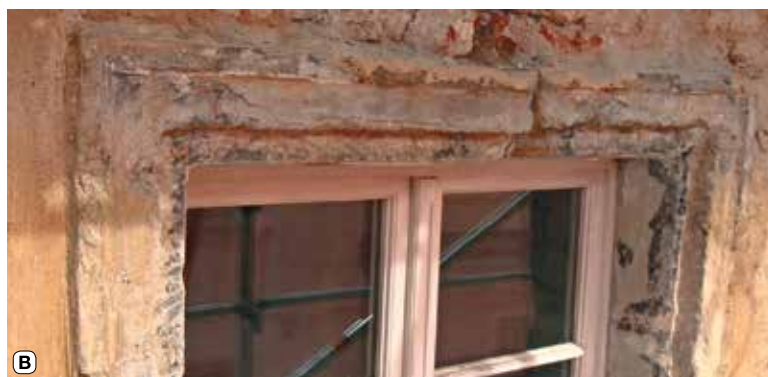
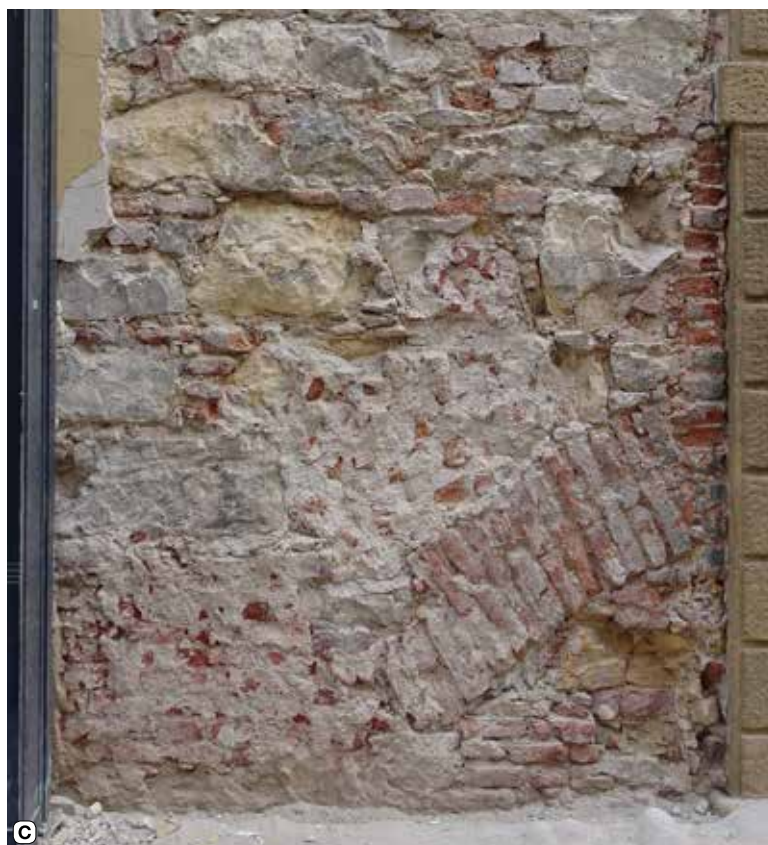
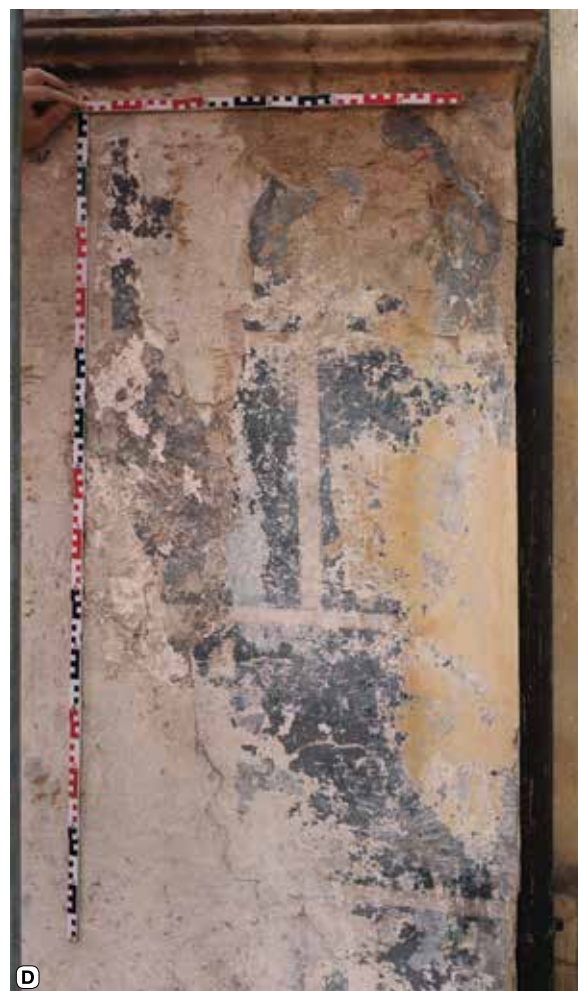
Odstranění nesoudržných vrstev při opravě fasády kláštera v Husově ulici (obr. 9A) umožnilo dokumentovat některé detaily zděné konstrukce a štukové výzdoby. Budova kláštera vznikala od roku 1663 na místě bouraných skoupených středověkých domů severně od kostela sv. Jiljí, který byl roku 1626 věnován císařským reskriptem dominikánskému řádu. Nejzajímavějším objevem byla omítka s iluzivním armováním nároží u průčelí kostela (obr. 9D), a to v úrovni 1. patra. Kvádry (v. 42 cm) byly provedeny v tmavě šedé až černé barvě, spáry (š. 4 cm) byly bílé. Zřejmě šlo o sestavu jednoho delšího kvádrů střídaného se dvěma kratšími, s jednotnou celkovou šířkou okolo 60 cm. V jednom nebo dvou případech jsme zaregistrovali náznak stínování u delšího kvádrů.

Dále byla odhalena poškozená opuková okenní ostění s lemem, v nichž byly dodatečně vysekaný polodrážky pro osazení vnějších oken (obr. 9B). V přízemí vlevo od vstupního portálu byl blízko nad úroveň terénu odhalen cihelný pas (v. 40 cm; obr. 9C), snad porušený vložením zmíněného portálu. Také byly zaznamenány závlače táhel v úrovni stropu 1. patra (v kapsách s cihelným/taškovým krytím), několik druhotně použitých konstrukčních prvků (dlátem opracovaný kámen, fragment poškozeného architektonického článku, kameny se stopami požáru, cihly gotického formátu), cihelné vylehčovací pasy nad okny a starší vrstvy omítek a nátěrů.

**Obr. 9.** Praha 1-Staré Město, čp. 234, Husova 8, dominikánský klášter. **A** – západní fasáda v Husově ulici po opravě (foto K. Knotová, 2023); **B** – odhalené opukové okenní ostění v 1. patře s dodatečně vysekanou polodrážkou pro vnější okno (foto K. Knotová, 2022); **C** – pas z cihel barokního formátu ve zdivu přízemí, snad porušený vložením vstupního portálu; dodatečné prolomení portálu je však diskutabilní z hlediska komunikačního schématu kláštera (foto K. Knotová, 2022); **D** – odhalené iluzivní armování nároží u průčelí kostela (foto L. Bartoš, 2022).

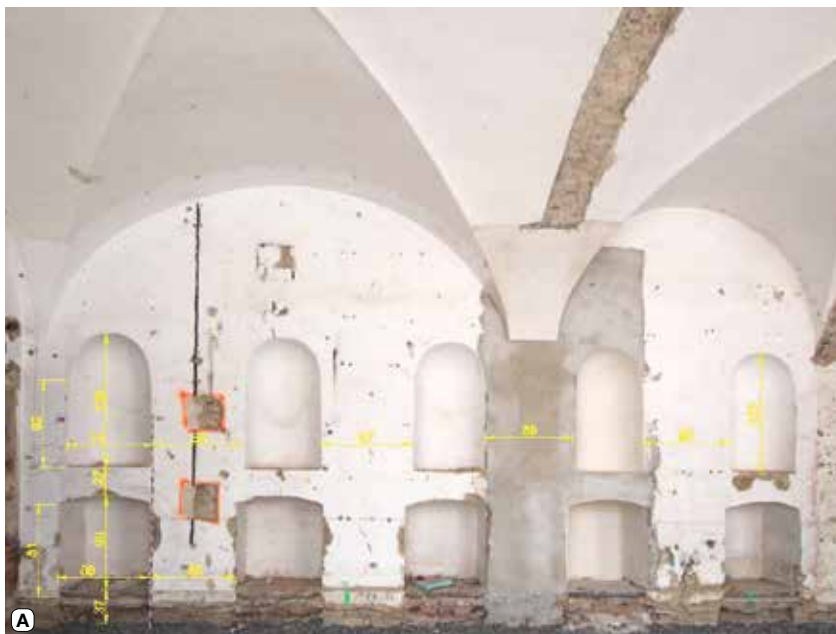
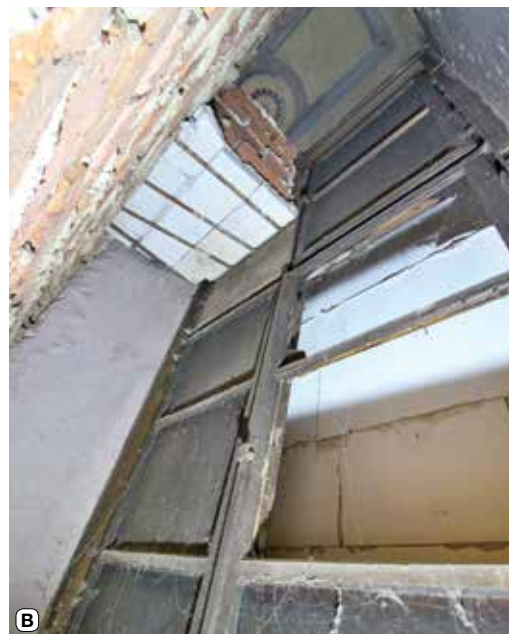
Během celkové obnovy barokního paláce byly dokumentovány dílčí nálezové situace. Vzhledem k četným dřívějším přestavbám objektu jde spíše o drobné poznatky. Na prvním nádvoří byly ve zdivu dokumentovány zazdívký dveřních otvorů ve středních osách bočních fasád. V konírně v přízemí západního křídla (obr. 10A) byla zaměřena koňská stání (šířka typického stání 155–165 cm, atypická šířka až 190 cm, horní niky s rozměry průměrně 65 × 130 cm nebo 74 × 126 cm).

**Obr. 10.** Praha 1-Nové Město, čp. 852, Na Příkopě 10, palác Silva-Tarouca. **A** – konírna v přízemí západního křídla, zaměření koňských stání; **B** – klasicistní výmalba a okno v zazděné nise v 1. patře západního křídla (foto a zakres J. Sodomková, 2022).

V 1. patře západního bočního křídla u druhého dvora byly v sousedské zdi objeveny tři z exteriéru zazděné okenní otvory. Ve dvou z nich se dochovala výmalba v nadpraží niky a dvě klasicistní okenní výplně. Jde o čtyřkřídlá okna s vodorovným poutcem, přičemž pouze u jednoho z nich zůstalo zachováno původní členění: dolní křídla jsou dělena na tři, horní na dvě široké tabulky. Okna mají knoflíky s palmetovým štítkem a zapuštěné závěsy s profilovaným zakončením (obr. 10B). Ve třetí nise se pak dochovala skládací dřevěná okenice o třech panelech s nasazenými zástrčkami. Za ní lze díky viditelné olivě (typu piškot) tušit třetí dochovanou okenní výplň.

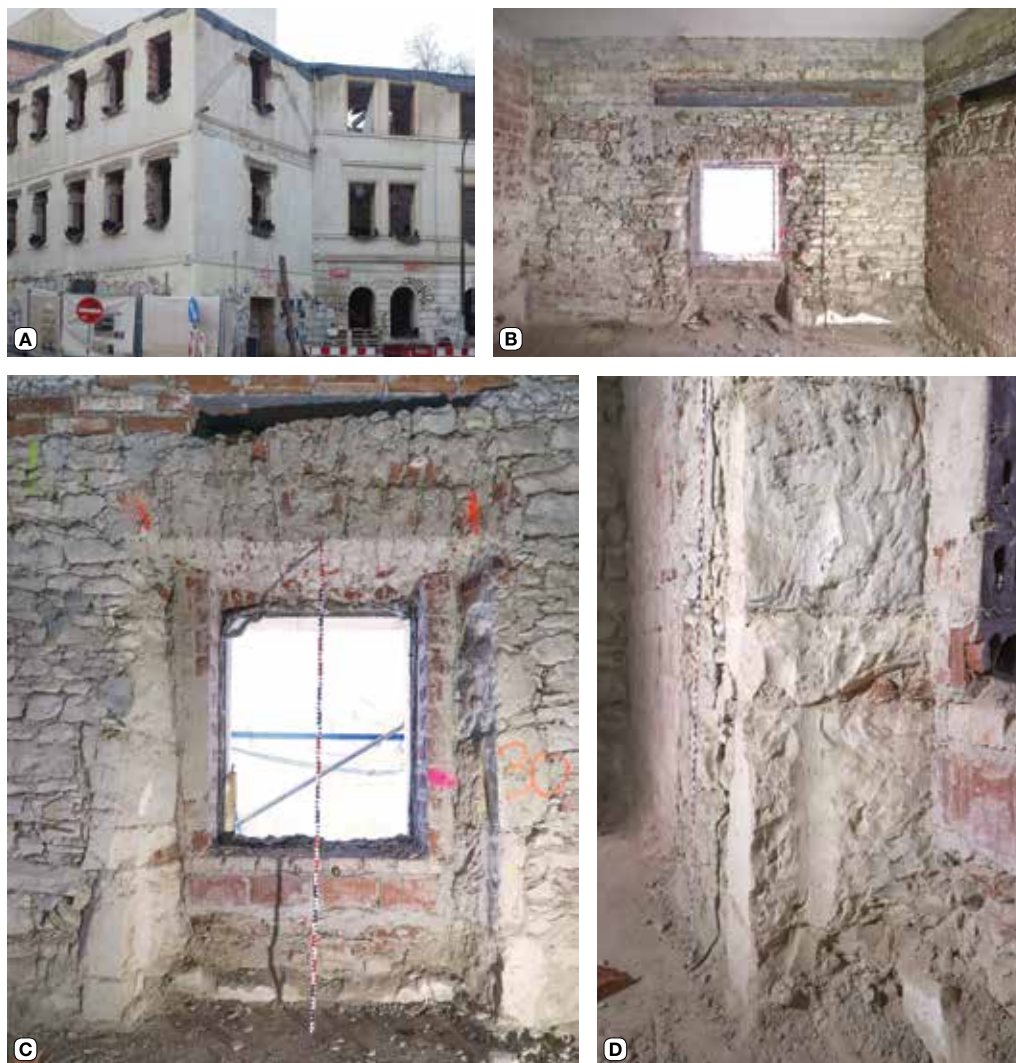
Během stavebních prací (obr. 11A) proběhla v květnu a červnu 2022 operativní stavebněhistorická dokumentace částí zdiva bývalé kaple Všechných svatých, které se nachází v 1. patře současného obytného domu. Omítky interiéru bývalé kaple byly plošně otlučeny na zdivo, a proto bylo možné dokumentovat část gotického okenního ostění se silně poškozenou profilací. Kaple měla podle ikonografických vyobrazení téměř čtvercový půdorys se sedlovou střechou a s cibulovou bání. Z původní stavby kaple byla dokumentována část interiérové strany severní (obr. 11B) a východní zdi, včetně horní části ostění původního gotického východního okna kaple. Okno mělo interiérovou část profilace pročleněnou výžlabkem, vystupující části profilace byly však odsekány (obr. 11C, D). Zatímco články svislých částí ostění byly zhotoveny z opuky, prvky tvořící záklenek okna byly pískovcové. Na severní stěně byl zaznamenán otisk podklenutí schodiště a zazděné menší okno, které vzniklo při přestavbě kaple na obytný dům před rokem 1830. Nynější operativní dokumentace doplnila poznatky získané již v roce 1990 Daliborem Prixem, který zaznamenal nálezy na severní zdi (hrotité okno, armatura nároží) z exteriéru.

**Obr. 11.** Praha 2-Nové Město, čp. 1268, nároží ulic Na Rybníčku a V Tůních, bývalá kaple Všem svatých. **A** – celkový pohled na razantně přestavovaný objekt od severovýchodu (foto J. Sodomková, 2022); **B** – severní stěna prostoru v nároží domu v prvním patře, původně kaple; **C** – okno ve východní stěně prvního patra probourané v místě záklenku gotického východního okna kaple; v levé i pravé špaletě dochovány poškozené prvky kamenného ostění; **D** – detail severní opukové stojky a části pískovcového záklenku gotického východního okna kaple v prvním patře; na poškozeném prvku záklenku dochovány zbytky vápenných nátěrů (foto B–D L. Bartoš, 2022).
