# VÝSLEDKY ZÁCHRANNÉHO ARCHEOLOGICKÉHO VÝZKUMU SCHWARZENBERSKÉHO PALÁCE V PRAZE NA HRADČANECH Z LET 2003 A 2004

GABRIELA BLAŽKOVÁ — FRANTIŠEK ADÁMEK

## RESULTS OF THE RESCUE ARCHAEOLOGICAL EXCAVATIONS OF THE SCHWARZENBERG PALACE IN PRAGUE AT HRADČANY IN 2003 AND 2004

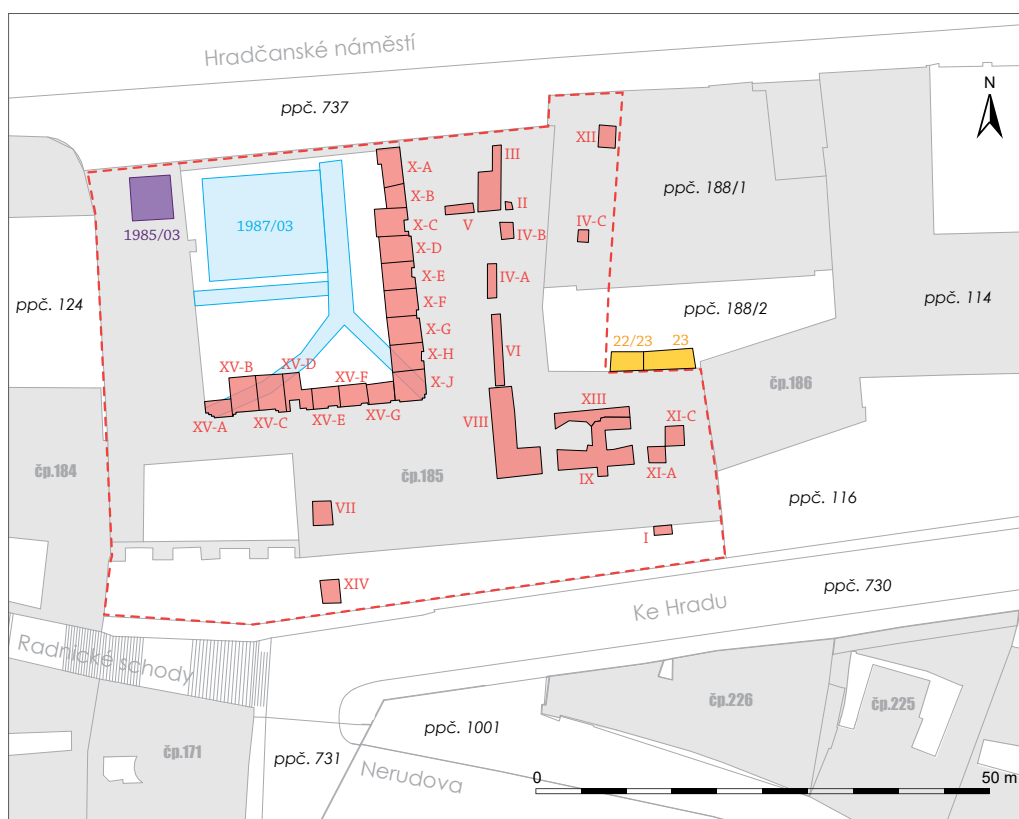
**Obr. 3.** Praha 1, Hradčanské náměstí. Historie záchranných archeologických výzkumů na parcelách Schwarzenberského paláce čp. 185/IV a Salmovského paláce čp. 186/IV. Legenda: **červeně** – rozsah záchranného archeologického výzkumu realizovaného ARÚ AVČR v letech 2003–2004 – lokalizace a značení sond; **červeně čárkovaně** – hranice zájmové plochy téhož výzkumu; **žlutě** – parcela č. 188/2 náležející k čp. 186/IV (Salmovský palác), archeologické sondy 23 a 22/23 výzkumu z roku 2009; **modře** – rozsah záchranného archeologického výzkumu realizovaného PSSPPOP (dnes NPÚ ÚOP v Praze) v letech 1986–1987; **fialově** – rozsah záchranného archeologického výzkumu realizovaného PSSPPOP v roce 1985 (sestavil F. Adámek, graficky upravily M. Housková a S. Babušková, 2024).

**Abb. 3.** Prag 1, Hradšchinér Platz, Geschichte der archäologischen Rettungsforschungen auf den Palastgrundstücken Nr.-Konskr. 185/IV, 186/IV. Legende: **čp.** – Konskriptionsnummer (Nr.-Konskr); **ppč.** – Parzellennummer; **rot** – Ausmaß der Rettungsforschung des ARÚ AV ČR (Archäologisches Institut der Akademie der Wissenschaften der Tschechischen Republik) in den Jahren 2003–2004 samt der Bezeichnung der Sonden; **rot gestrichelt** – Grenze des Interessengeländes; **gelb** – Nr.-Konskr. 186/IV Palais Salm, archäologische Sonden 22/23 und 23 der Forschung im Jahre 2009; **blau** – Ausmaß der Rettungsforschung von PSSPPOP (Prager Zentrum von staatlicher Denkmalpflege und Naturschutz, heute NPÚ [Nationalinstitut für Denkmalpflege] in Prag) in den Jahren 1986–1987; **violett** – Ausmaß der archäologischen Rettungsforschung von PSSPPOP im Jahre 1985 (Zusammensetzung F. Adámek, Gestaltung M. Housková und S. Babušková, 2024).

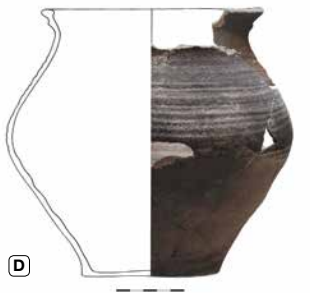
Obr. 4. Praha 1, Hradčanské nám. čp. 185/IV, sonda IX.

**A** – půdorysná situace opukových zdí, **červeně** keramická nádoba *in situ* (na obr. C šipkou); **B** – sektory IX-A+B úroveň vrstvy 19134; **C** – sektor IX-C, nároží zdi 19905 a 19908 (na obr. A šrafované); **D** – keramická nádoba zapuštěná do podlahy 19232 výkopem 19539 (sestavil F. Adámek, upravila M. Housková, 2024; foto G. Blažková, 2003).

V interiéru paláce v sondě IX, situované v suterénu východní poloviny jižního křídla, bylo nalezeno pravoúhlé nároží (stratigrafické jednotky 19905, 19908) vymezující vnitřní prostor domu (obr. 4). Interiér obytné stavby byl vyplněn 0,4–0,5 m mocným souvrstvím, ze kterého pochází poměrně početný soubor keramických zlomků datovaných do 13.–14. století. Mezi keramickými nálezy je zastoupena světle pálená, červeně malovaná keramika a neglazovaná keramika hnědošedých odstínů. V souboru nechybějí vnitřně glazované fragmenty, které je možné přiřadit k nejstarším nálezům tohoto typu. Pocházejí z vrstev pod podlahovou úrovní mladší zástavby (obr. 5: 21, 22). Z keramických tvarů byly identifikovány hrnce, zvonovité pokličky a nízké misky (obr. 5).

Z vrstvy 19134 pochází nález stříbrného parvu Jana Lucemburského.<sup>20</sup> Pod tímto souvrstvím byla na kótě 254,420 m n. m. zachycena podlahová vrstva 19232, do níž byla vsazena keramická nádoba (obr. 4A, C, D). S ohledem na stavební projekt nebyly spodní kontexty (19227, 19224) vybrány v plném rozsahu a společně s případnými staršími situacemi zůstaly zakonzervovány pod nově vybudovanou podlahou kolektoru. Na zeď 19908 pak navazovala zeď 19906 stejné konstrukce i orientace. Bohužel vztah zdí 19906 a 19908 nebyl v době výzkumu přístupný. Stejně tak nelze jednoznačně rozhodnout, zda zeď 19906 vymezuje druhou místnost interiéru nebo je zdí ohradní.

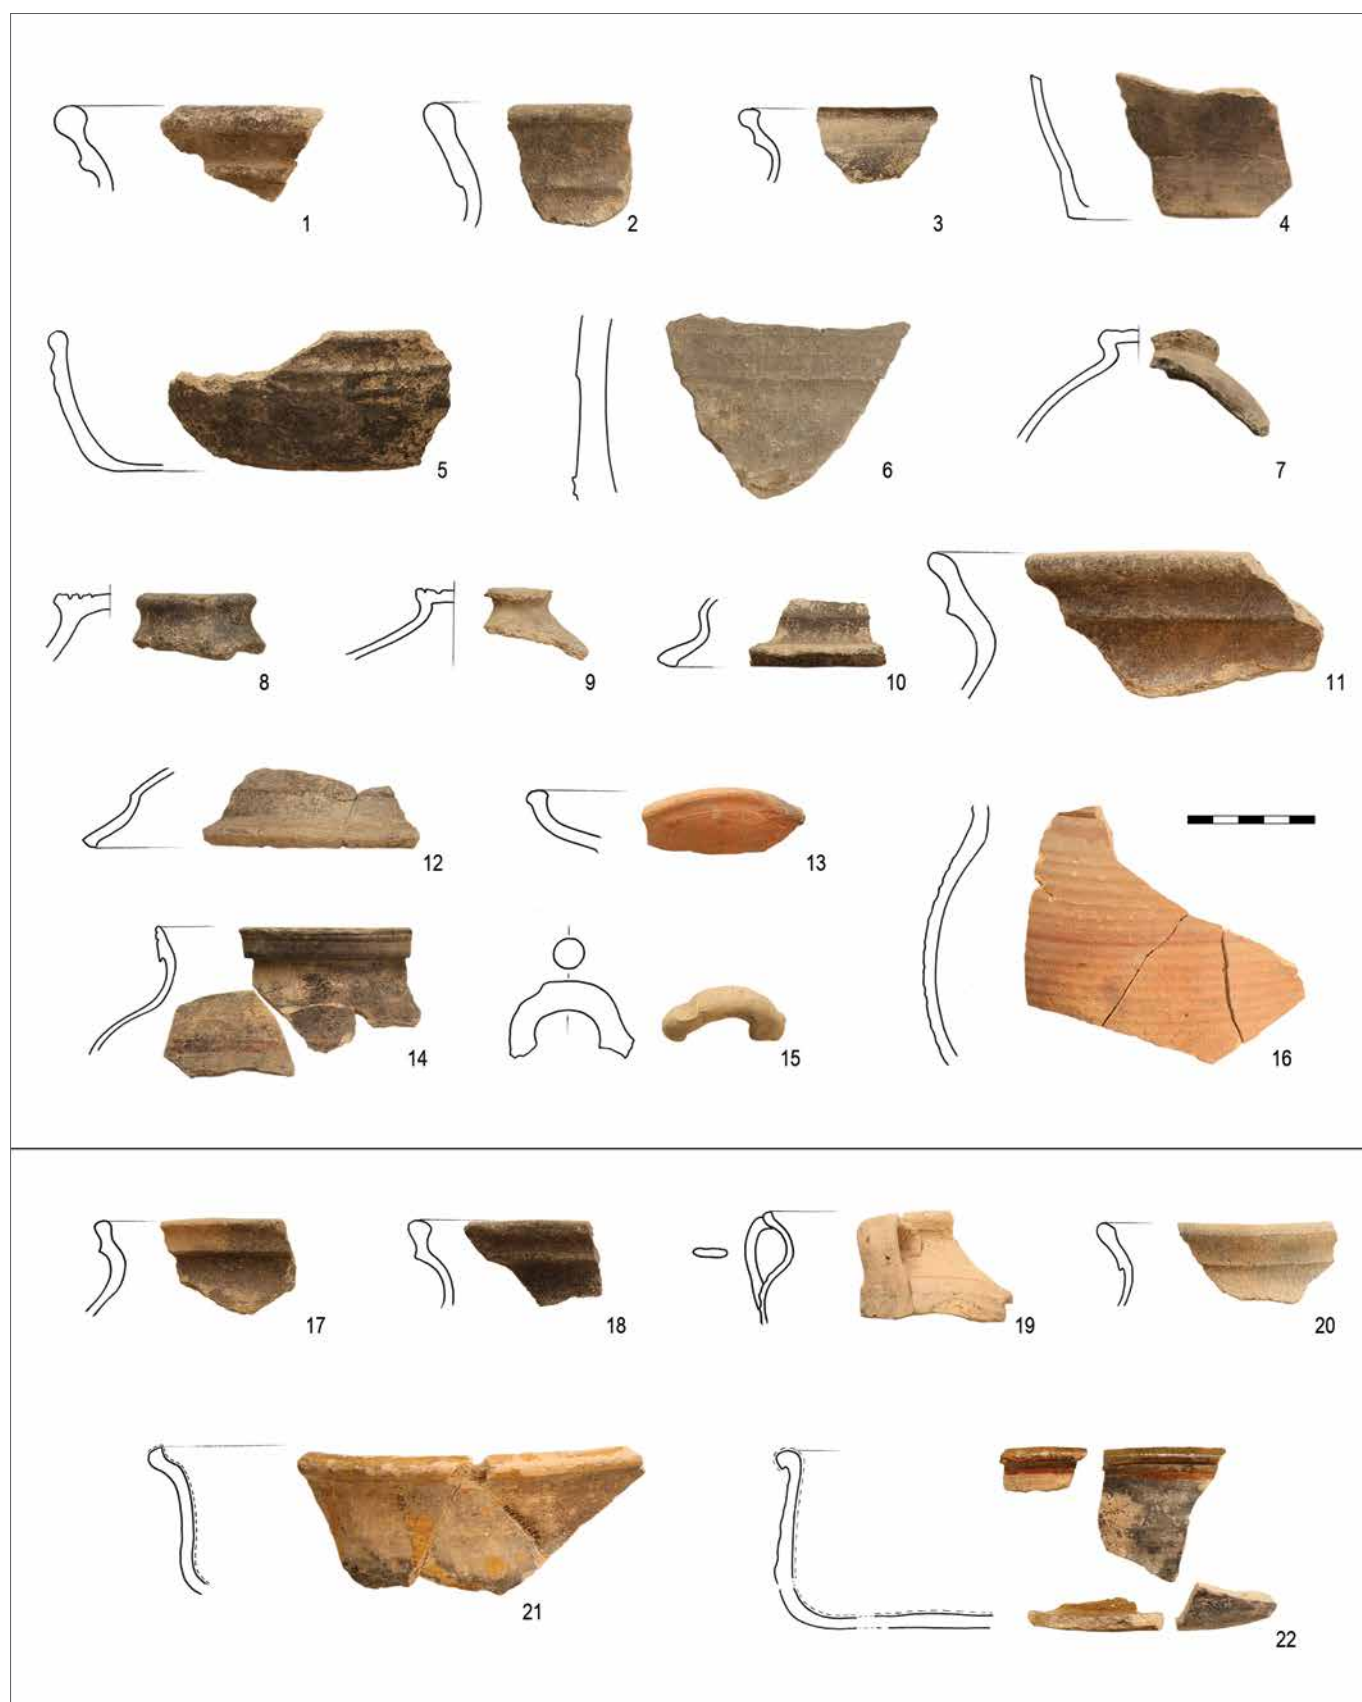
**Obr. 5.** Praha 1, Hradčanské nám. čp. 185/IV, sonda IX. Výběr nálezů ze zásypového souvrství nad podlahou 19232: **1–4, 6** – fragmenty hrnců; **7–10, 12** – pokliček; **14, 19** – džbánů; **15** – ouško (1, 11 – přír. č. PHY185/273; 2 – přír. č. PHY185/424; 3, 5, 9, 10, 12, 13, 15 – přír. č. PHY185/298; 4, 6–8, 14 – přír. č. PHY185/395; 16 – přír. č. PHY185/434; 17–19, 21 – přír. č. PHY185/274; 20, 22 – přír. č. PHY185/277. Fragmenty **17–22** pocházejí z vrstvy pod podlahou následného mladšího stavení a mohou souviset s úpravou terénu pro mladší stavbu (kresby a foto V. Pincová, 2024).

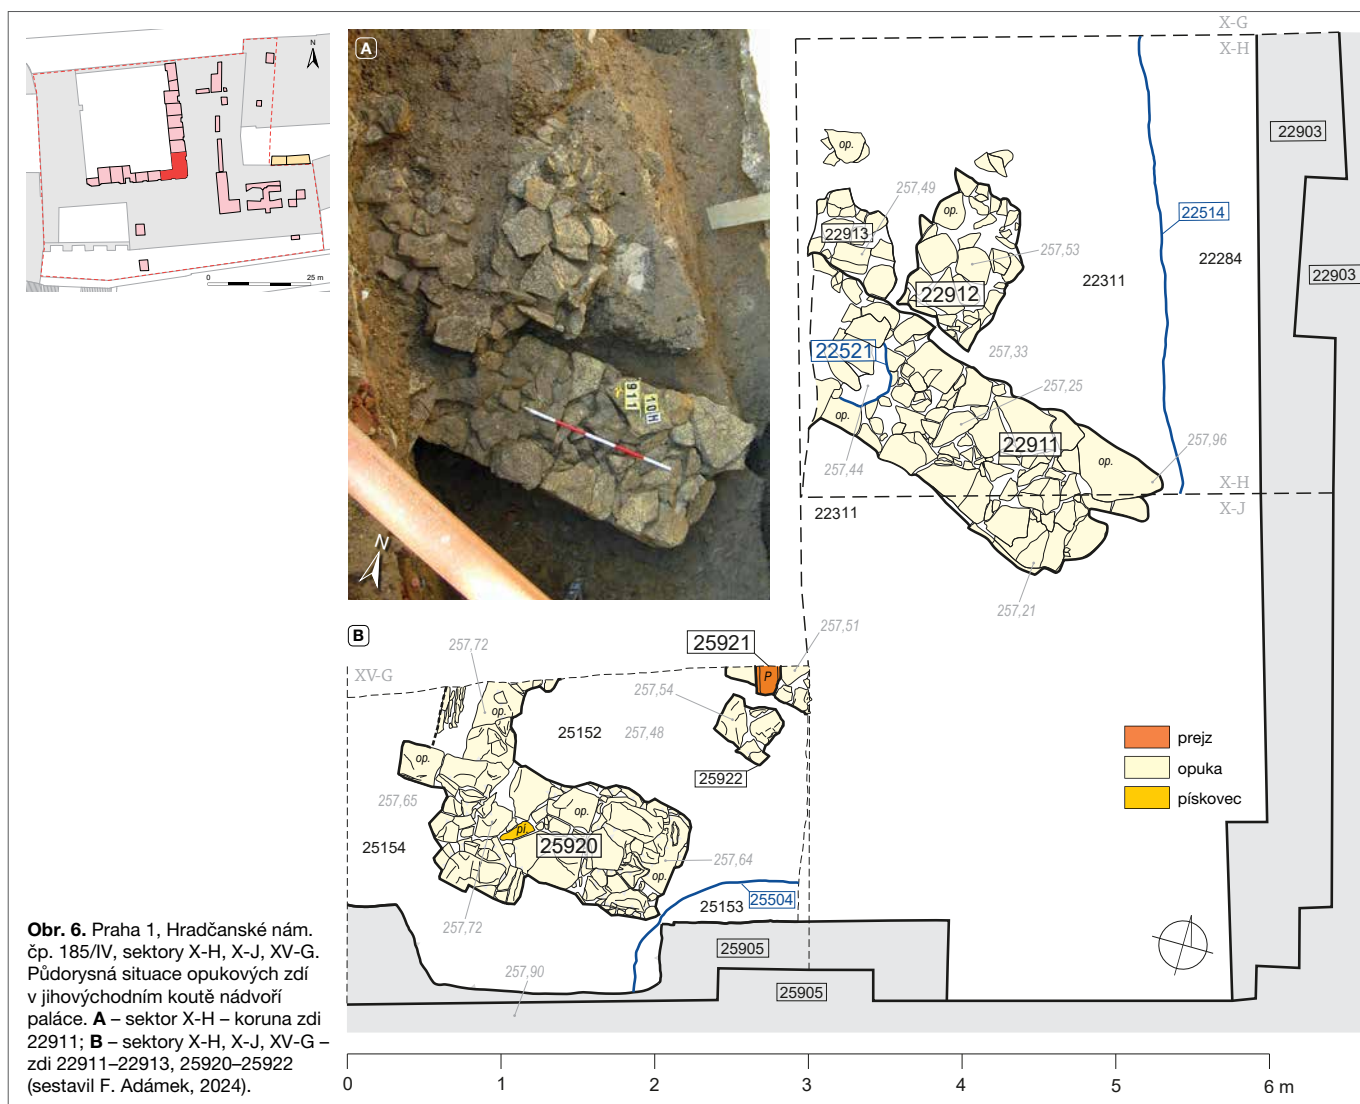
V jihovýchodním koutě nádvoří v sektorech X-H a X-J sondy X bylo odkryto další nespojitě nároží opukových zdí (22911, 22912) překryté 0,4–0,8 m mocným, nepříliš nálezově bohatým souvrstvím (22311; obr. 6). Nepočtené fragmenty keramických nádob z tohoto souvrství je možné datovat do období vrcholného středověku 13. až počátku 15. století. Zeď 22911 byla postavena z velkých lomových opukových kamenů pojených jílem. V západní části zdi byl dokumentován negativ po dřevěném sloupu (22521). Kolmo na zeď 22911 byla v úrovni vrstvy 22311 objevena opuková zeď 22912. Nepochybně jsou obě zdi součástí jedné stavební konstrukce. Při následném rozebírání obou zdí byly z jejich jílového pojiva získány nepočtené keramické fragmenty vrcholného středověkého stáří. V bezprostřední blízkosti zdí 22911 a 22912 byla v sektoru XV-G dokumentována další opuková na jíl pojená konstrukce (25920) přibližně tvaru písmene L. Orientace nároží 25920 odpovídá zdi 22911 ze sektoru X-H, pravděpodobně tedy

jde o pozůstatky jedné stavby. Dochovaná úroveň středověkého terénu byla dokumentována v intervalu 257,780–257,135 m n. m. Při rozebírání zdi byly získány keramické fragmenty převážně vrcholně středověkého stáří, ale i jeden zlomek raně středověké keramiky. V severním řezu byl zachycen fragment odtokového kanálku tvořený do opukových kamenů vsazeným cihlovým prejzem (25921).

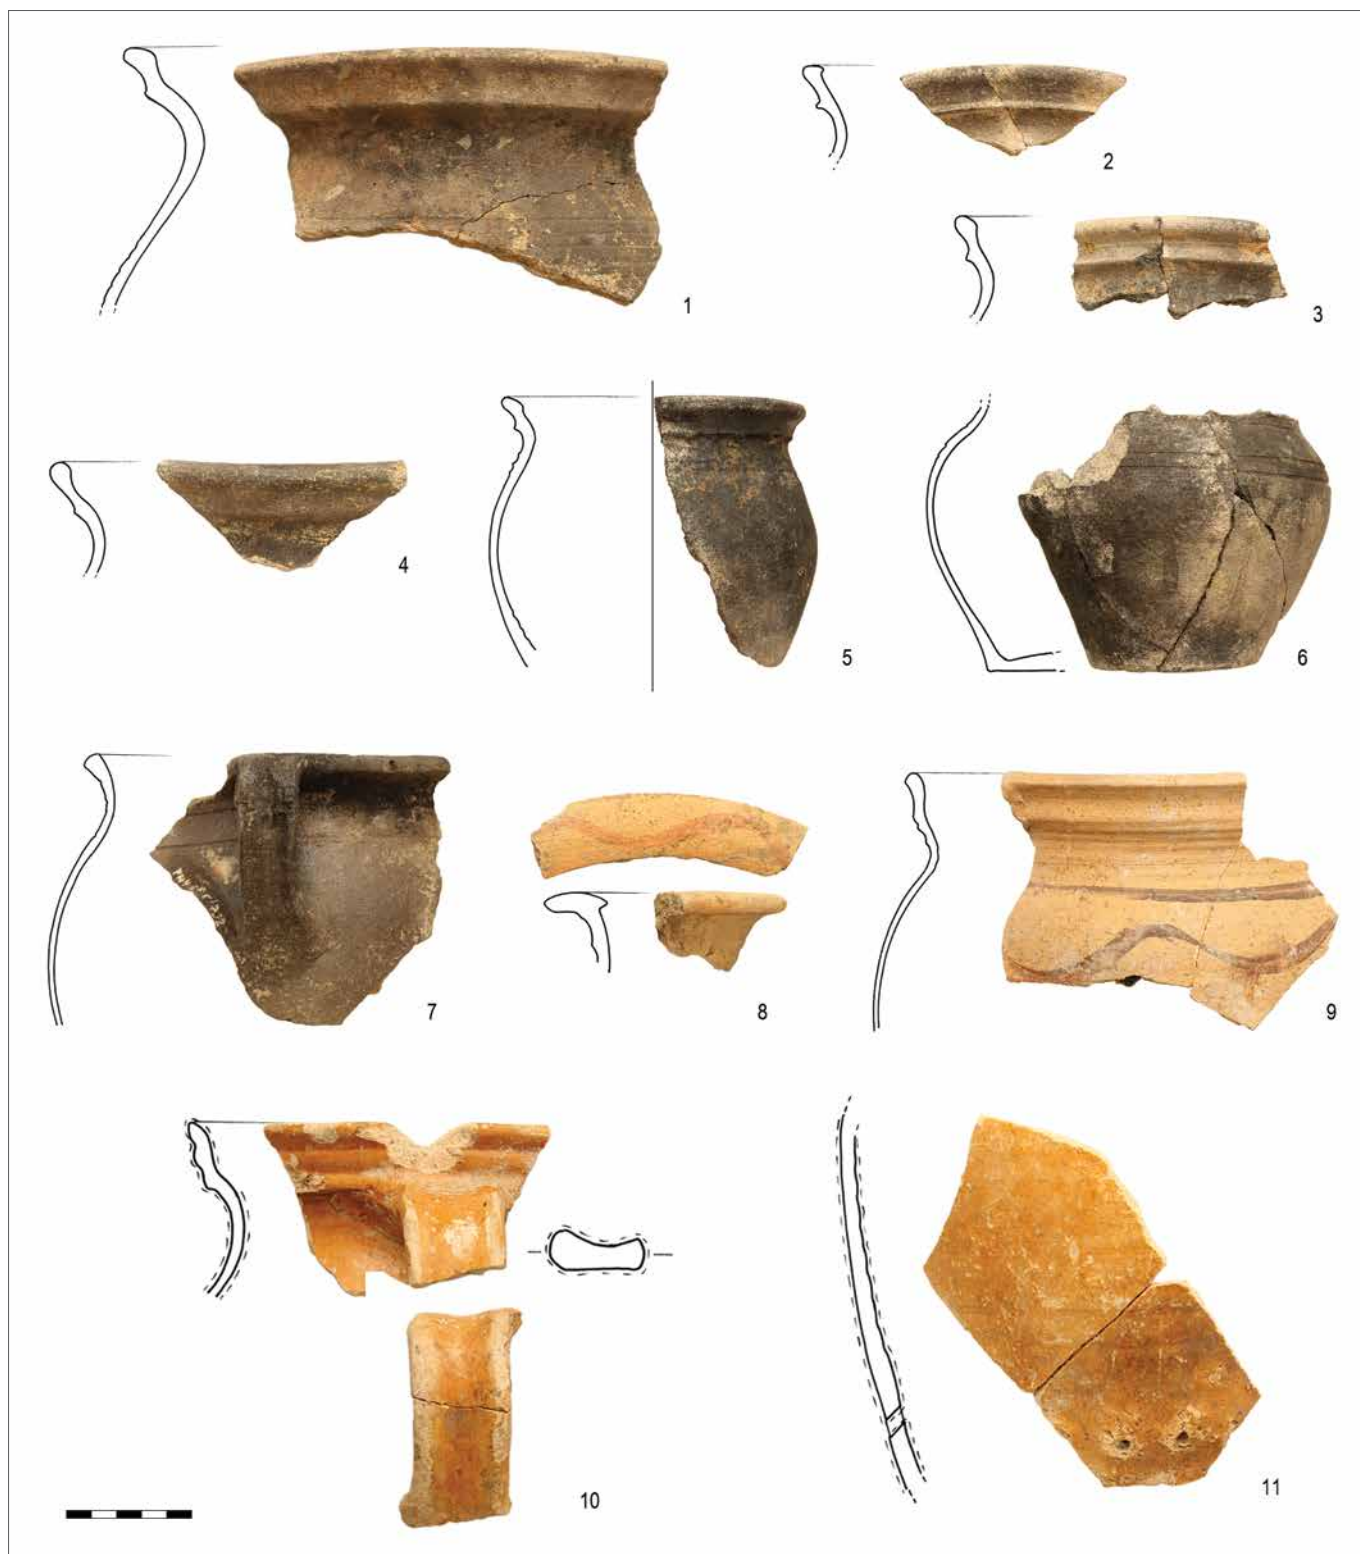
**Obr. 7.** Praha 1, Hradčanské nám. čp. 185/IV, sektory X-E, X-F. Výběr nálezů z objektu 22515 (cf. obr. 26): **1–7** – části hrnců, hnědošedá, neglazovaná keramická hmota; **8** – hluboká mísa, světle pálená hlína, červeně malovaná vlnice na okraji; **9** – hrnec/džbán, světle pálená hlína, červeně malovaná vlnice na výduti; **10, 11** – džbán, světle pálená hlína s oboustrannou transparentní glazurou (1 – přír. č. PHY185/905; 2, 8, 10, 11 – přír. č. PHY185/916; 3, 5, 6 – přír. č. PHY185/928; 4 – přír. č. PHY185/930; 7 – přír. č. PHY185/732; 9 – přír. č. PHY185/751; kresby a foto V. Pincová, 2024).

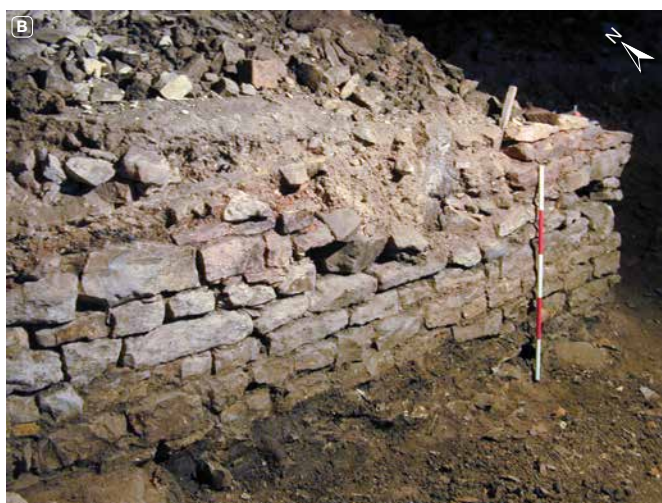
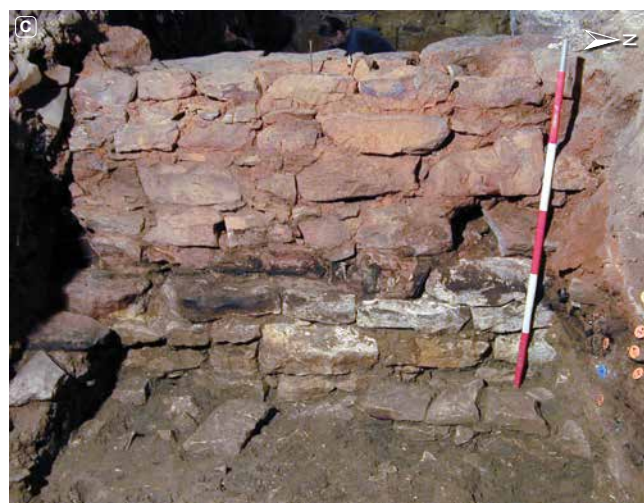
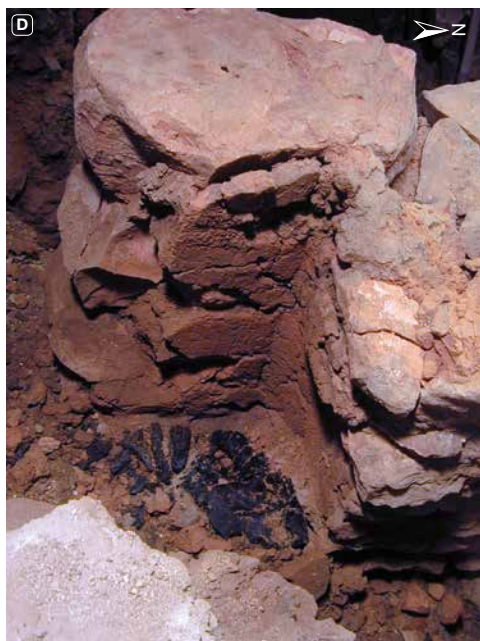
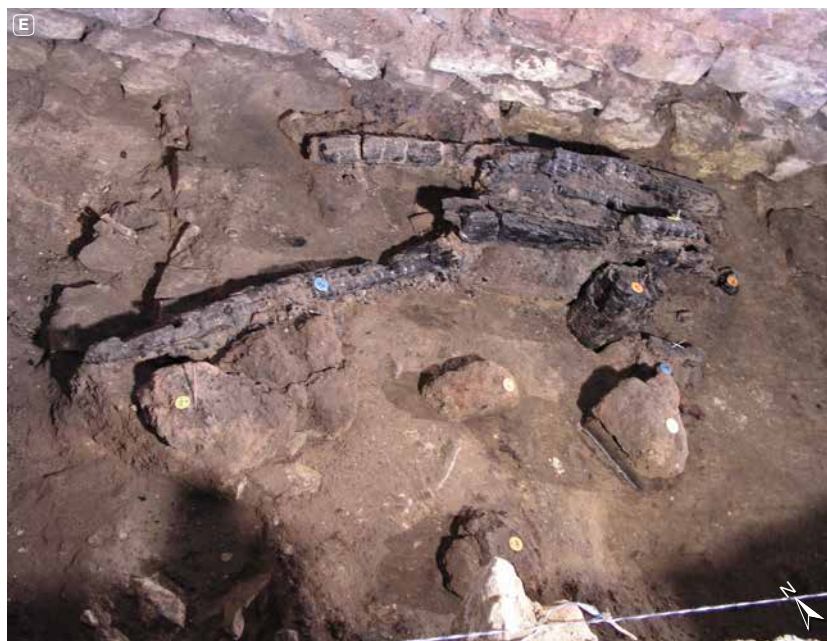
**Obr. 8.** Praha 1, Hradčanské nám. čp. 185/IV, sektory IX-A až E a sonda XIII. **A** – půdorysná situace opukových zdí 113902 ze sondy XIII, 19902–19904, 19909–19912 ze sondy IX a pozůstatků dřevěných konstrukcí 19182–19185, 19176, 19241; **B** – sektory IX-A+B, zeď 19902; **C** – sektor IX-B, opuková zeď 19903, rozšířený základ 19904; **D** – sektor IX-D, dveřní ostění a torzo ohořelé dřevěné zárubně (spálené dřevo 19249); **E** – sektor IX-B, ohořelé dřevěné konstrukce (19182–19187), mazanice (19136, 19179–19181). Sestavil F. Adámek, uplavila M. Housková, 2024; foto G. Blažková, 2003.

Plošně nejrozsáhlejší nálezová situace byla dokumentována ve východní části jižního palácového křídla (sonda IX; obr. 8A, 8B–E, 10). Bezprostředně pod stávající podlahou byly zachyceny vzájemně provázené opukové zdi (19902, 19903 ≈ 19909, 19904, 19910), které vykazovaly výrazné požárové stopy – opukové kameny byly vlivem vysokého žáru zbarveny do červená. V západní zdi (19903) bylo objeveno dveřní ostění se zbytkem ohořelé dřevěné zárubně (19249; obr. 8D). Prostor vymezený zdmi, nepochybně interiér, byl zasypán mohutnou stavební destrukcí, která nesla výrazné požárové stopy (19115) a obsahovala vysoký podíl středních až velkých kamenů, mazanice<sup>22</sup> a cihel. Některé fragmenty mazanice nesly stopy bílého nátěru, případně příměsí vápna(?) nebo, vzácně, povrchovou úpravu prstováním, sloužící pro lepší uchycení omítky (obr. 9). Prokazatelné otisky roubení identifikovány nebyly. Zachycené otisky hraněných dřevěných prvků odpovídají hrázdné konstrukci. Na fragmentech mazanice nebyly zachyceny stopy po kolících, stopy proutěného či povříslového výpletu konstrukce, naopak byly přítomny zejména otisky tesaných prvků,<sup>23</sup> což může souviset se specifickým postupem ukládání mazanicové výplně nabíjením do bednění, případně omazem prkenné stěny, nebo přichycením mazanice do rámu na jenom řídce kladené latě či pruty. Absence některých jevů může být ovlivněna i stavem dochování celé situace. Množství mazanice se dochovalo i ve vrstvě (113104) v navazující sondě XIII, včetně fragmentů se žárem spečeným sklovitým povrchem. V další fázi archeologického výzkumu byly v sondě IX-E odkryty koruny zdí 19909 a 19910, které s největší pravděpodobností vymezují druhou místnost. Vně nároží bylo identifikováno základové zdivo 19912.

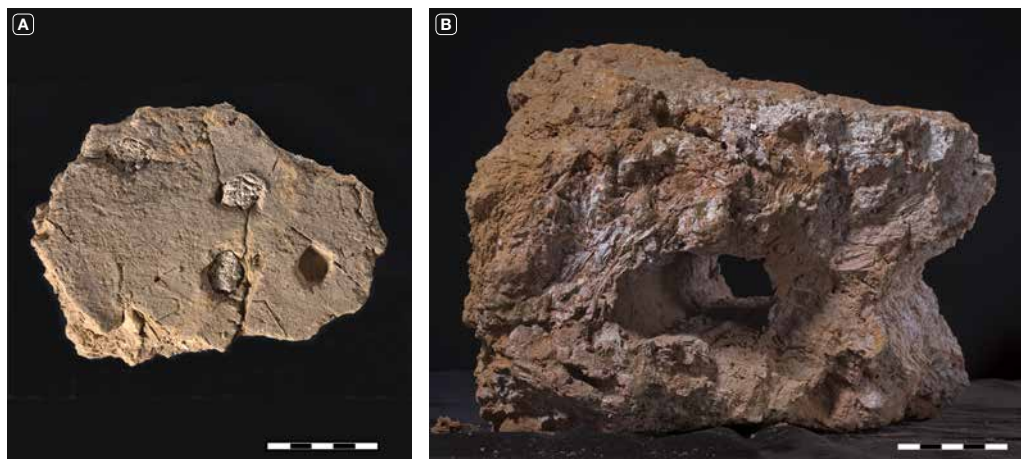
**Obr. 9.** Praha 1, Hradčanské nám. čp. 185/IV, sonda IX.  
**A** – povrchová úprava mazanice;  
**B** – mazanice s příměsí vápna, negativ dřevěného konstrukčního prvku (foto J. Gloc, 2024).

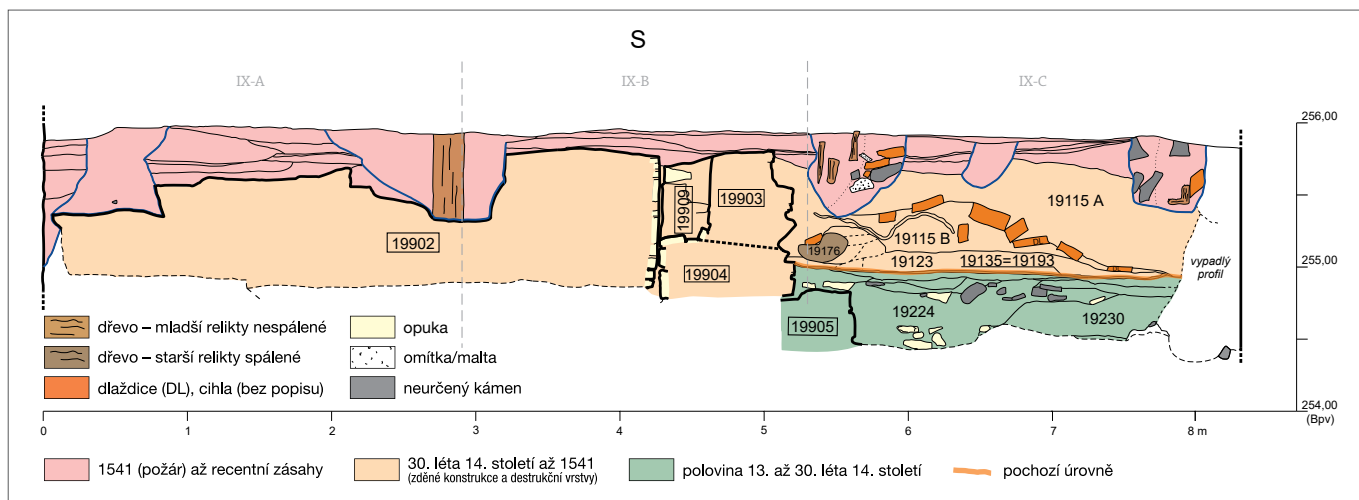
**Obr. 10.** Praha 1, Hradčanské nám. čp. 185/IV, sonda IX. Severní řez (sestavili F. Adámek, G. Blažková; upravila M. Housková, 2024).

Zásypový materiál (19115; obr. 10) obsahoval poměrně velké množství nálezů hmotné kultury. Keramické nádoby i kachle byly výrazně sekundárně poškozeny a deformovány požárem. Přítomnost početného souboru kachlů indikuje požárem destruované kamnové těleso *in situ*, a tudíž i obytnou funkci prostoru vymezeného opukovými zdmi. Mezi kachlovými motivy jsou zastoupeny symboly evangelistů Lukáše (4×; obr. 11) a Jana (6× obr. 12), scéna sv. Jiří bojujícího s drakem (4×; obr. 13), motiv Ukřižování (2×; obr. 14), český lev (3×; obr. 15, 16) ve dvou variantách nebo lovecká scéna (2×; obr. 17). Všechny kachle se symboly evangelistů Lukáše a Jana,

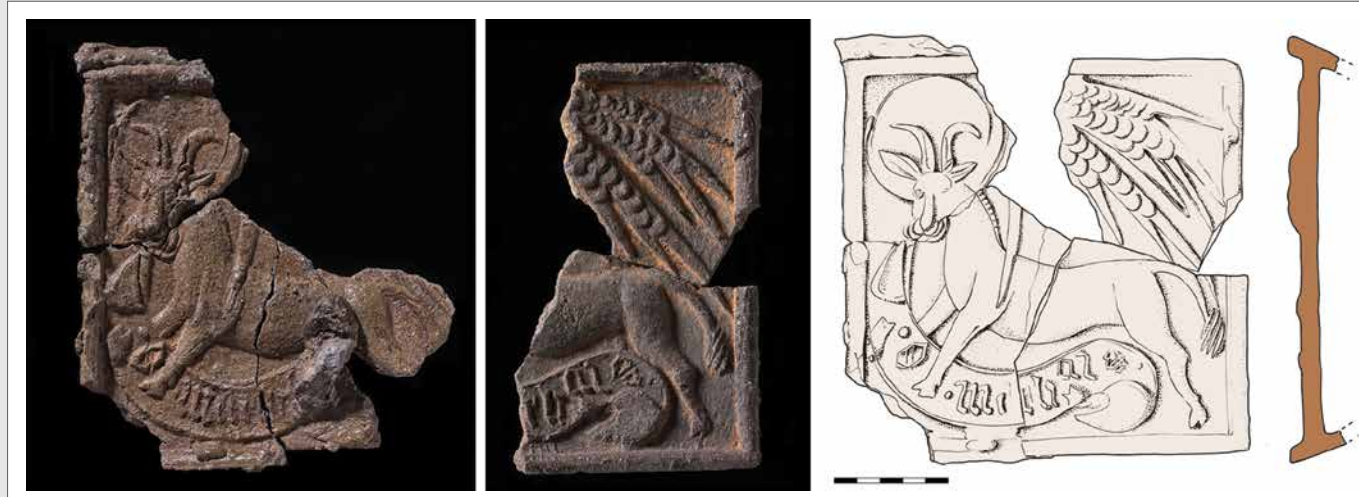
## Symbol sv. Lukáše (obr. 11)

| <i>typ kachle:</i> | základní, komorový, řádkový, s reliéfně zdobenou čelní vyhřívací stěnou |
| <i>popis:</i> | okřídlený býk (doprava) s nápisovou páskou v minuskule s chybným nápisem „s/mathaus“; hranolová okrajová lišta, přibližně čtvercový formát |

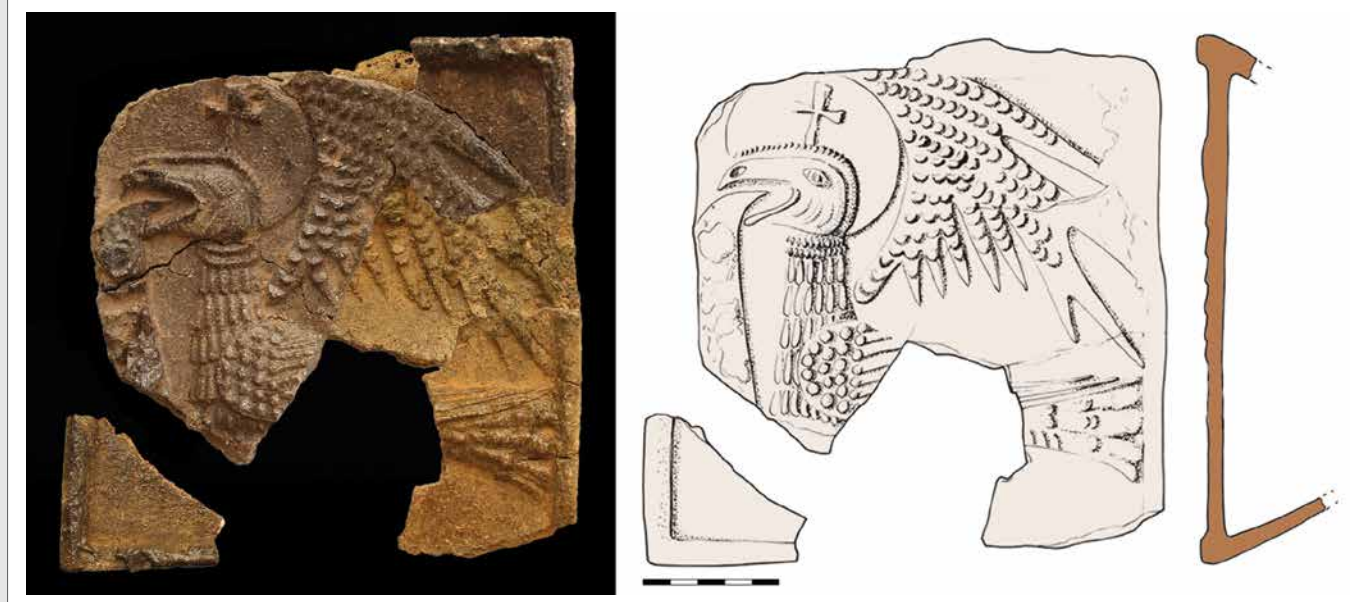
## Symbol sv. Jana Evangelisty (obr. 12)

| <i>typ kachle:</i> | základní, komorový, řádkový, s reliéfně zdobenou čelní vyhřívací stěnou |
| <i>popis:</i> | orel (doprava) se svatozáří s vepsaným křížkem; v zobáku drží nápisovou pásku v minuskule s chybným nápisem „s/marcus“; hranolová okrajová lišta, čtvercový formát |

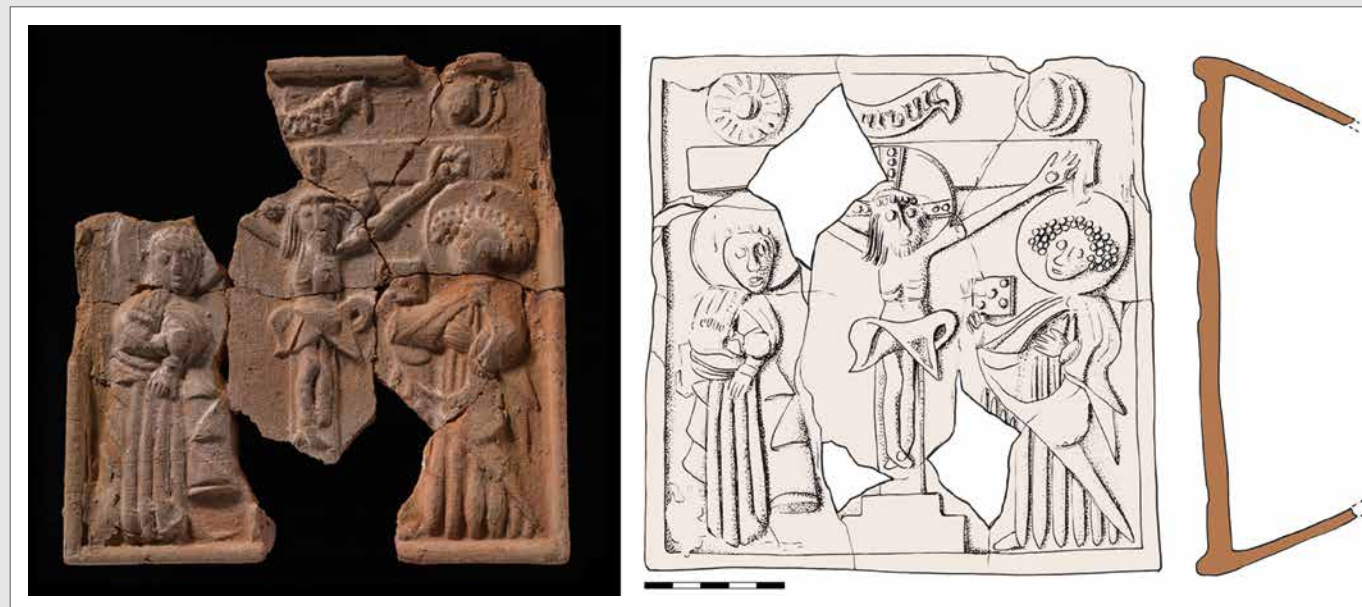
## Ukřižování (obr. 14)

| <i>typ kachle:</i> | základní, komorový, řádkový, s reliéfně zdobenou čelní vyhřívací stěnou |
| <i>popis:</i> | Kristus na kříži uprostřed, heraldicky vpravo postava P. Marie, vlevo sv. Jan Evangelista držící hrací kostku, nad křížem symboly slunce a měsíce a nápisová páska na vrcholu kříže; hranolová okrajová lišta, přibližně čtvercový formát |

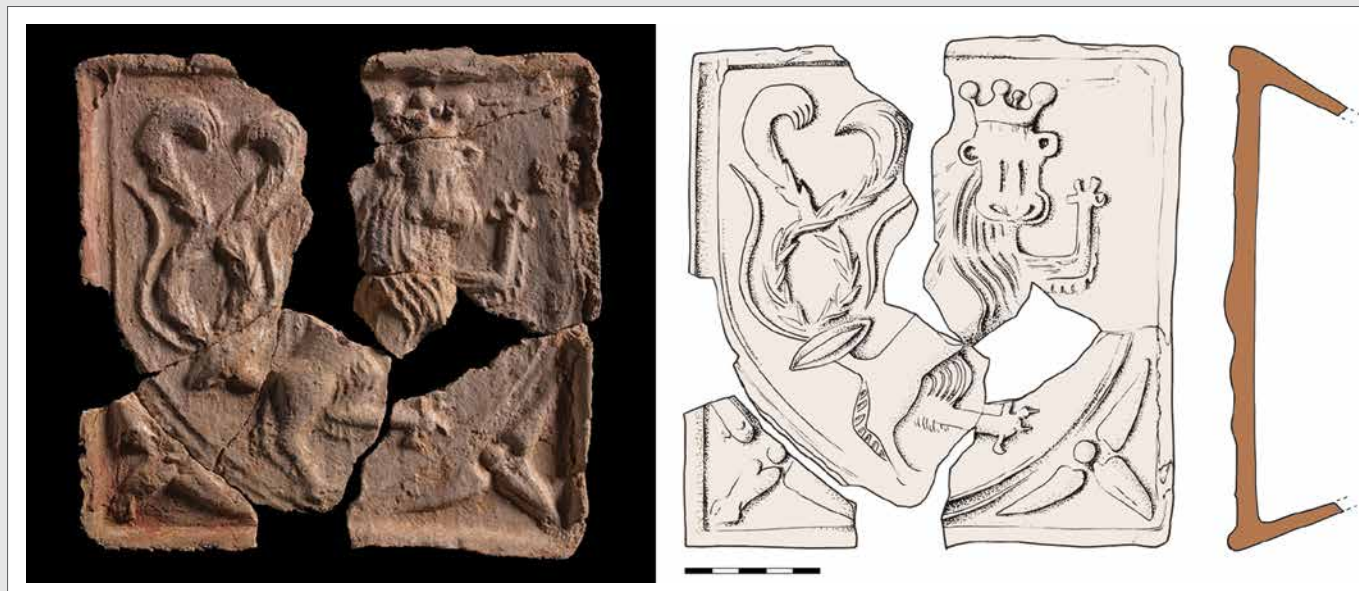
## Český lev na štítě (obr. 15)

| <i>typ kachle:</i> | základní, komorový, řádkový, s reliéfně zdobenou čelní vyhřívací stěnou |

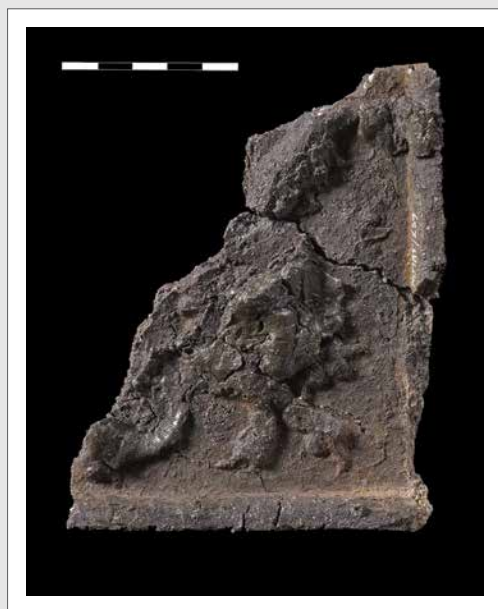
## Český lev bez štítu (obr. 16)

| <i>typ kachle:</i> | základní, komorový, řádkový, s reliéfně zdobenou čelní vyhřívací stěnou (poškozeno požárem) |
| <i>místo nálezů:</i> | Praha 1, Hradčanské nám. čp. 185/IV, sonda IX; přír. č. 239 |

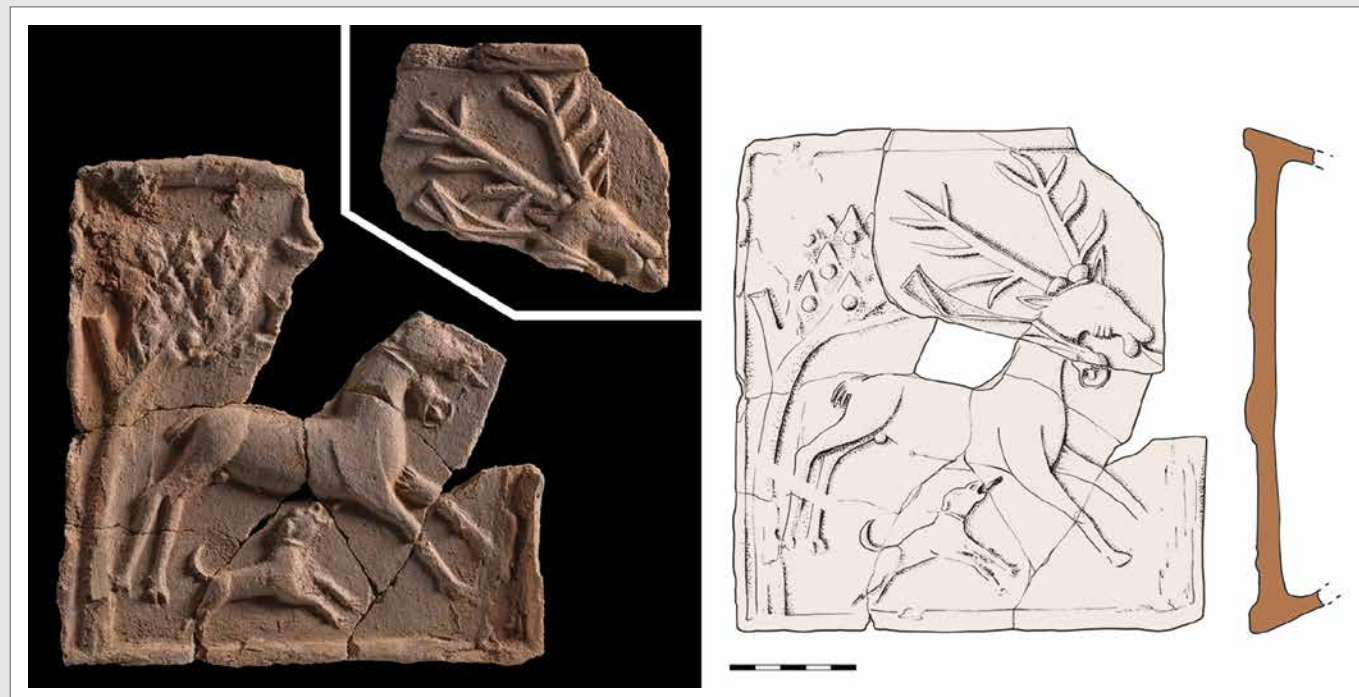
| <i>typ kachle:</i> | základní, komorový, řádkový, s reliéfně zdobenou čelní vyhřívací stěnou (použity dvě různé formy) |
| <i>popis:</i> | jelen s mohutným paroží na hlavě, vlající pentlí kolem krku, na níž visí zvonec, je štván psem s otevřenou tlamou a vyplazeným jazykem; u levého okraje (ovocný ?) strom; hranolová okrajová lišta, přibližně čtvercový formát |

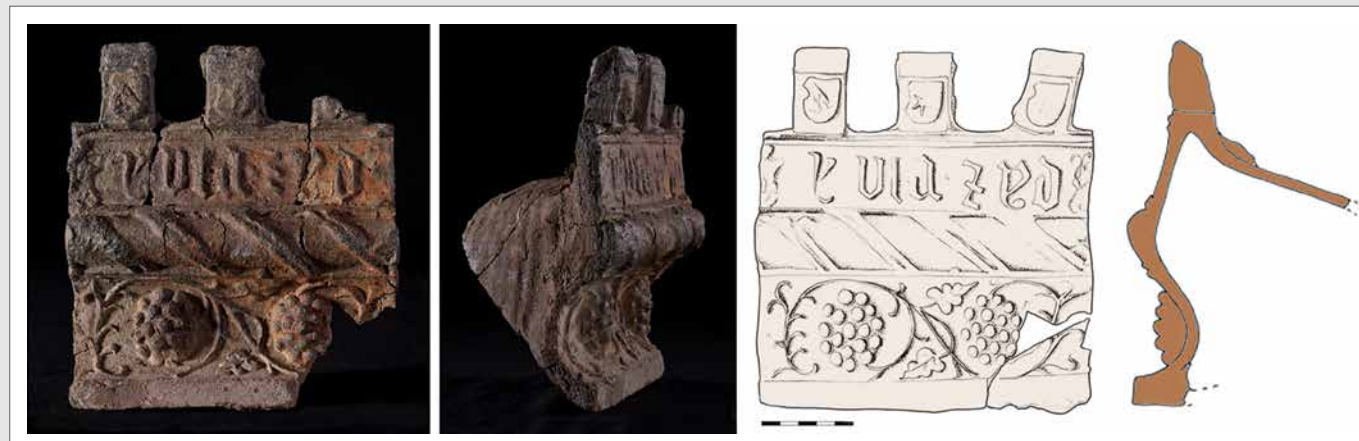
### Římsový kachel s nápisem *fyula zyd* (obr. 18)

| <i>typ kachle:</i> | římsový, komorový, řádkový, s reliéfně zdobenou čelní vyhřívací stěnou |
| <i>popis:</i> | přibližně čtvercový tvar nahoře zakončený cimbuřím; úponky vinné révy se dvěma hrozny ve výžlabku pod prutovým vývalkem obtočeným dvojitou stuhou, nad vývalkem minuskulní nápis „fyula zyd“; cimbuří o třech zubech s erbovními španělskými štítky (? – hvězdička – ?); kuželová komora |

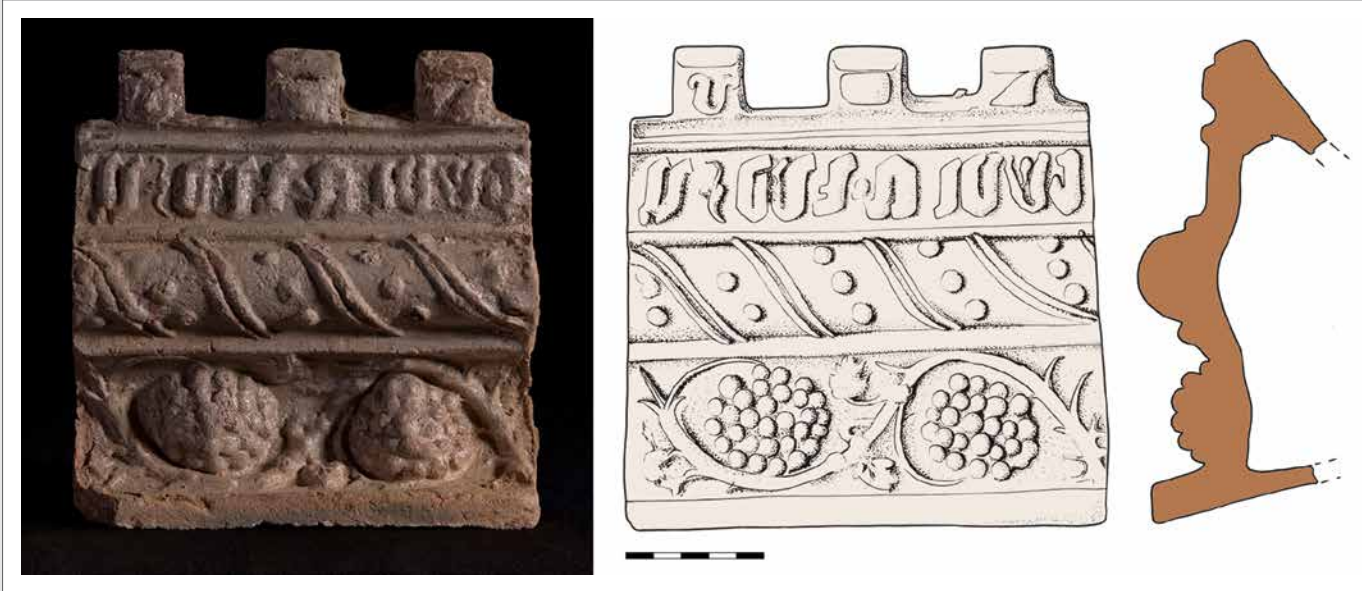
Římsový kachel s pseudonápisem (obr. 19)

| typ kachle: | římsový, komorový, řádkový, s reliéfně zdobenou čelní vyhřívací stěnou |

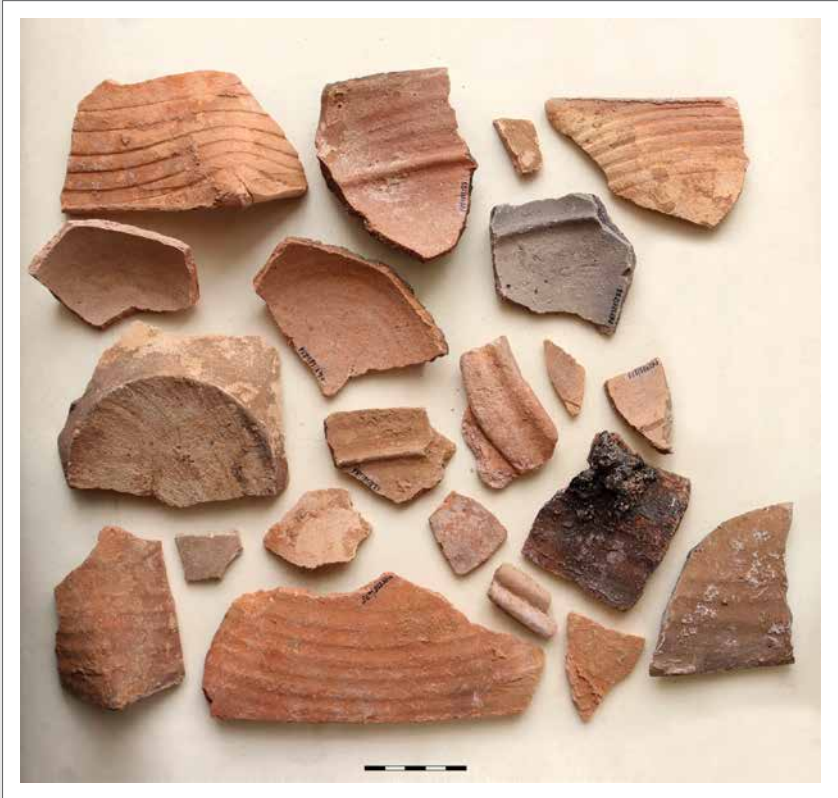
Nádobkové kachle (obr. 20)

| typ kachle: | miskovitý, vysoký |
| barva a typ střepu, povrchová úprava: | různé odstíny béžové až světle cihlově červené až okrové, některé místy poškozené vysokým žárem; zbytky hliněného omazu |

Detailní vyhodnocení minimálního počtu základních, řádkových kachlů s reliéfně zdobenou čelní vyhřívací stěnou (min. 21 ks), římsových kachlů (min. 20 ks) a minimálně 81 nádobkových ve vysoké (70 ks; obr. 20) i nízké miskovité variantě (11 ks) vede k hypotéze, že s velkou pravděpodobností tyto kachle pocházejí z jedné kachlové kamen, která byla zničena při zřícení části domu v důsledku požáru. Absence požárových stop na části souboru lze interpretovat tak, že část kamen byla mimo ohnisko požáru. Pro stavbu kamen byly použity kachle datované do 2. poloviny 15.–1. třetiny 16. století, které na základě analogií odpovídají běžnému dobovému pražskému prostředí.

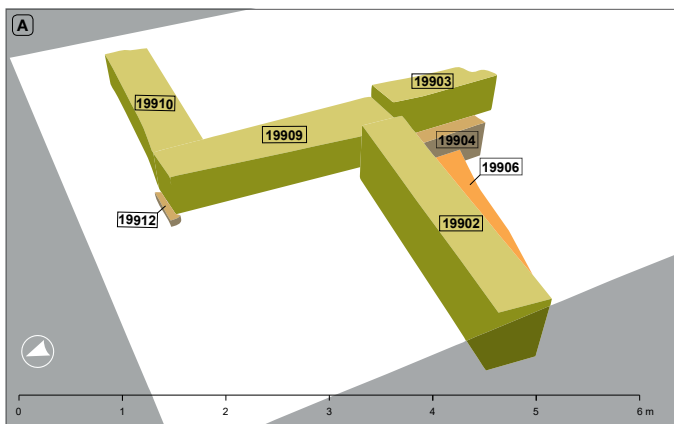
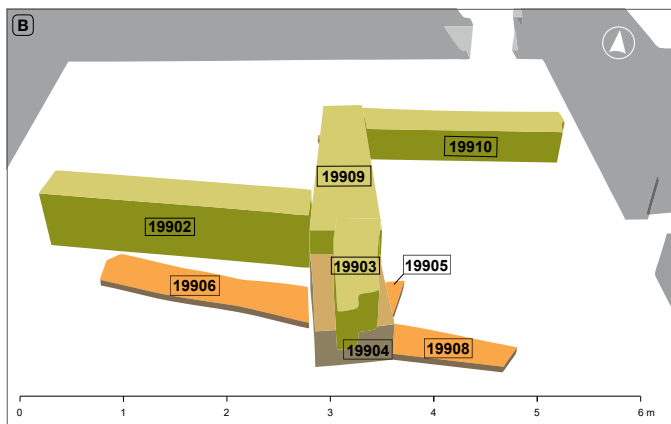
**Obr. 21.** Praha 1, Hradčanské nám. čp. 185/IV, sonda IX. 3D model zděných konstrukcí zástavby vrcholně středověké (před rokem cca 1370 – oranžové) a následné zástavby před požárem roku 1541 (základové zdivo hnědé, nadzemní zdivo zelené). **A** – pohled od severozápadu; **B** – pohled od jihu (podklady od firmy GEO-CZ z roku 2003 upravil F. Adámek, 2024).

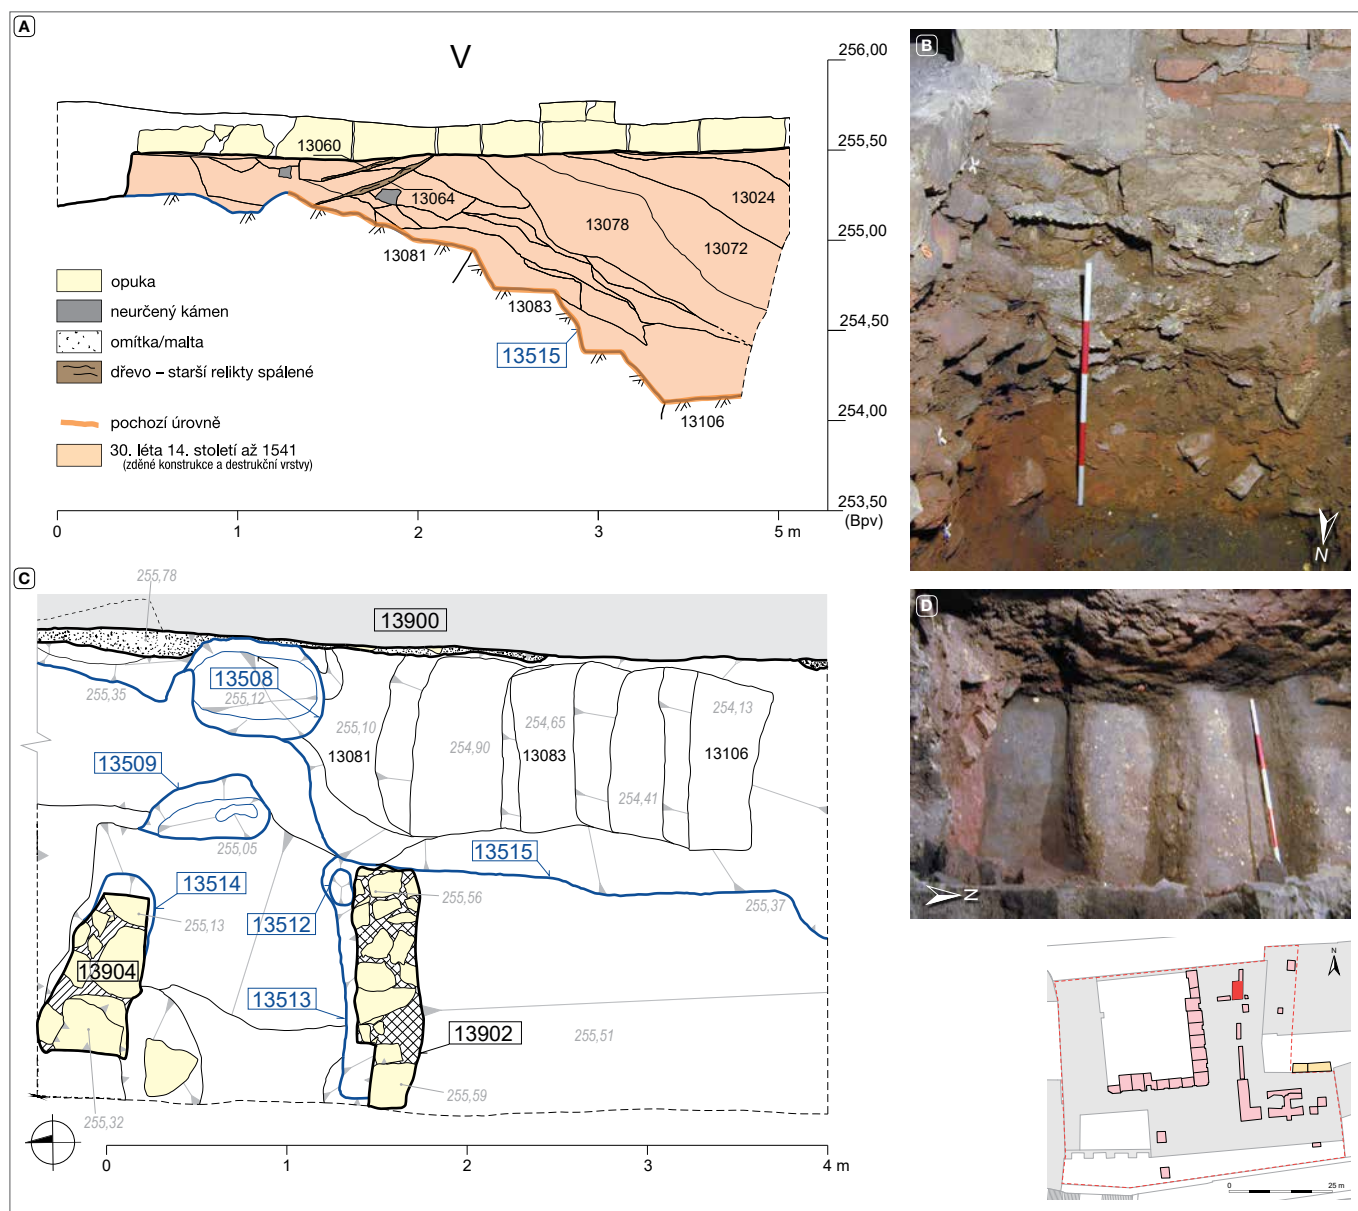
**A** – východní řez; **B** – jižní řez, propálená vrstva 13125; **C** – půdorysná situace schodiště vytesaného do podloží a opukových zdí 13902 a 13904; **D** – foto schodiště od východu (sestavil F. Adámek, upravila M. Housková, 2024; foto G. Blažková, 2003).

Další část vrcholně středověké, případně raně novověké zástavby byla objevena ve sklepě v severní části východního křídla paláce (sonda III; obr. 22). Do rostlého terénu (13081, 13083, 13106) byly vyhloubeny čtyři schodišťové stupně (13515), které byly překryty planýrkovými kontexty. Nejmnocnější část zásypu dosahující mocnosti až 0,8 m tvořila propálená jílovito-písčítá hlína obsahující četné kameny se stopami požáru (13024, 13072, 13078; obr. 22B). V prostoru nad schody bylo zachyceno několik spálených dřev (13060 a 13064), která pocházejí z neidentifikovatelných stavebních konstrukcí. Vrstvy mezi těmito spálenými dřevy vykazovaly výrazné požárové stopy a často obsahovaly vysoký podíl uhlíků. Na úrovni rostlého terénu v orientaci přibližně sever–jih bylo zachyceno torzo spáleného vrtaného dřevěného potrubí. Západně od schodiště bylo mezi zdmi 13902 a 13904 dokumentováno náleзовě bohaté souvrství smetištního charakteru, uložené na vrstvě prachového jílu na úrovni 255,10 m n. m. Obsahovalo rekonstruovatelné keramické hrnce s uchem a džbány s vnitřní glazurou, pánve na třech nožkách, pokličky, mělkou vnitřně glazovanou mísu s rytou výzdobou (obr. 23), mince, předměty z barevných kovů a četné vaječné skořápky. Keramická část náleзовého souboru představuje chronologicky jednotný celek, který odpovídá průměrnému městskému prostředí 16. století. Nálezový soubor obsahoval několik fragmentů loštických pohárů (obr. 23: 11). K domu patřily na hlínu a jíl zděné opukové zdi 13902 a 13904 (obr. 22). Východní hrana zdi (13902), která končila na hraně vstupní schodišťové šíje, nesla stopy požáru. U severovýchodního nároží zdi 13902 byla dokumentována sloupová jáma (13512).
