# VÝSLEDKY ZÁCHRANNÉHO ARCHEOLOGICKÉHO VÝZKUMU SCHWARZENBERSKÉHO PALÁCE V PRAZE NA HRADČANECH Z LET 2003 A 2004

GABRIELA BLAŽKOVÁ — FRANTIŠEK ADÁMEK

## RESULTS OF THE RESCUE ARCHAEOLOGICAL EXCAVATIONS OF THE SCHWARZENBERG PALACE IN PRAGUE AT HRADČANY IN 2003 AND 2004

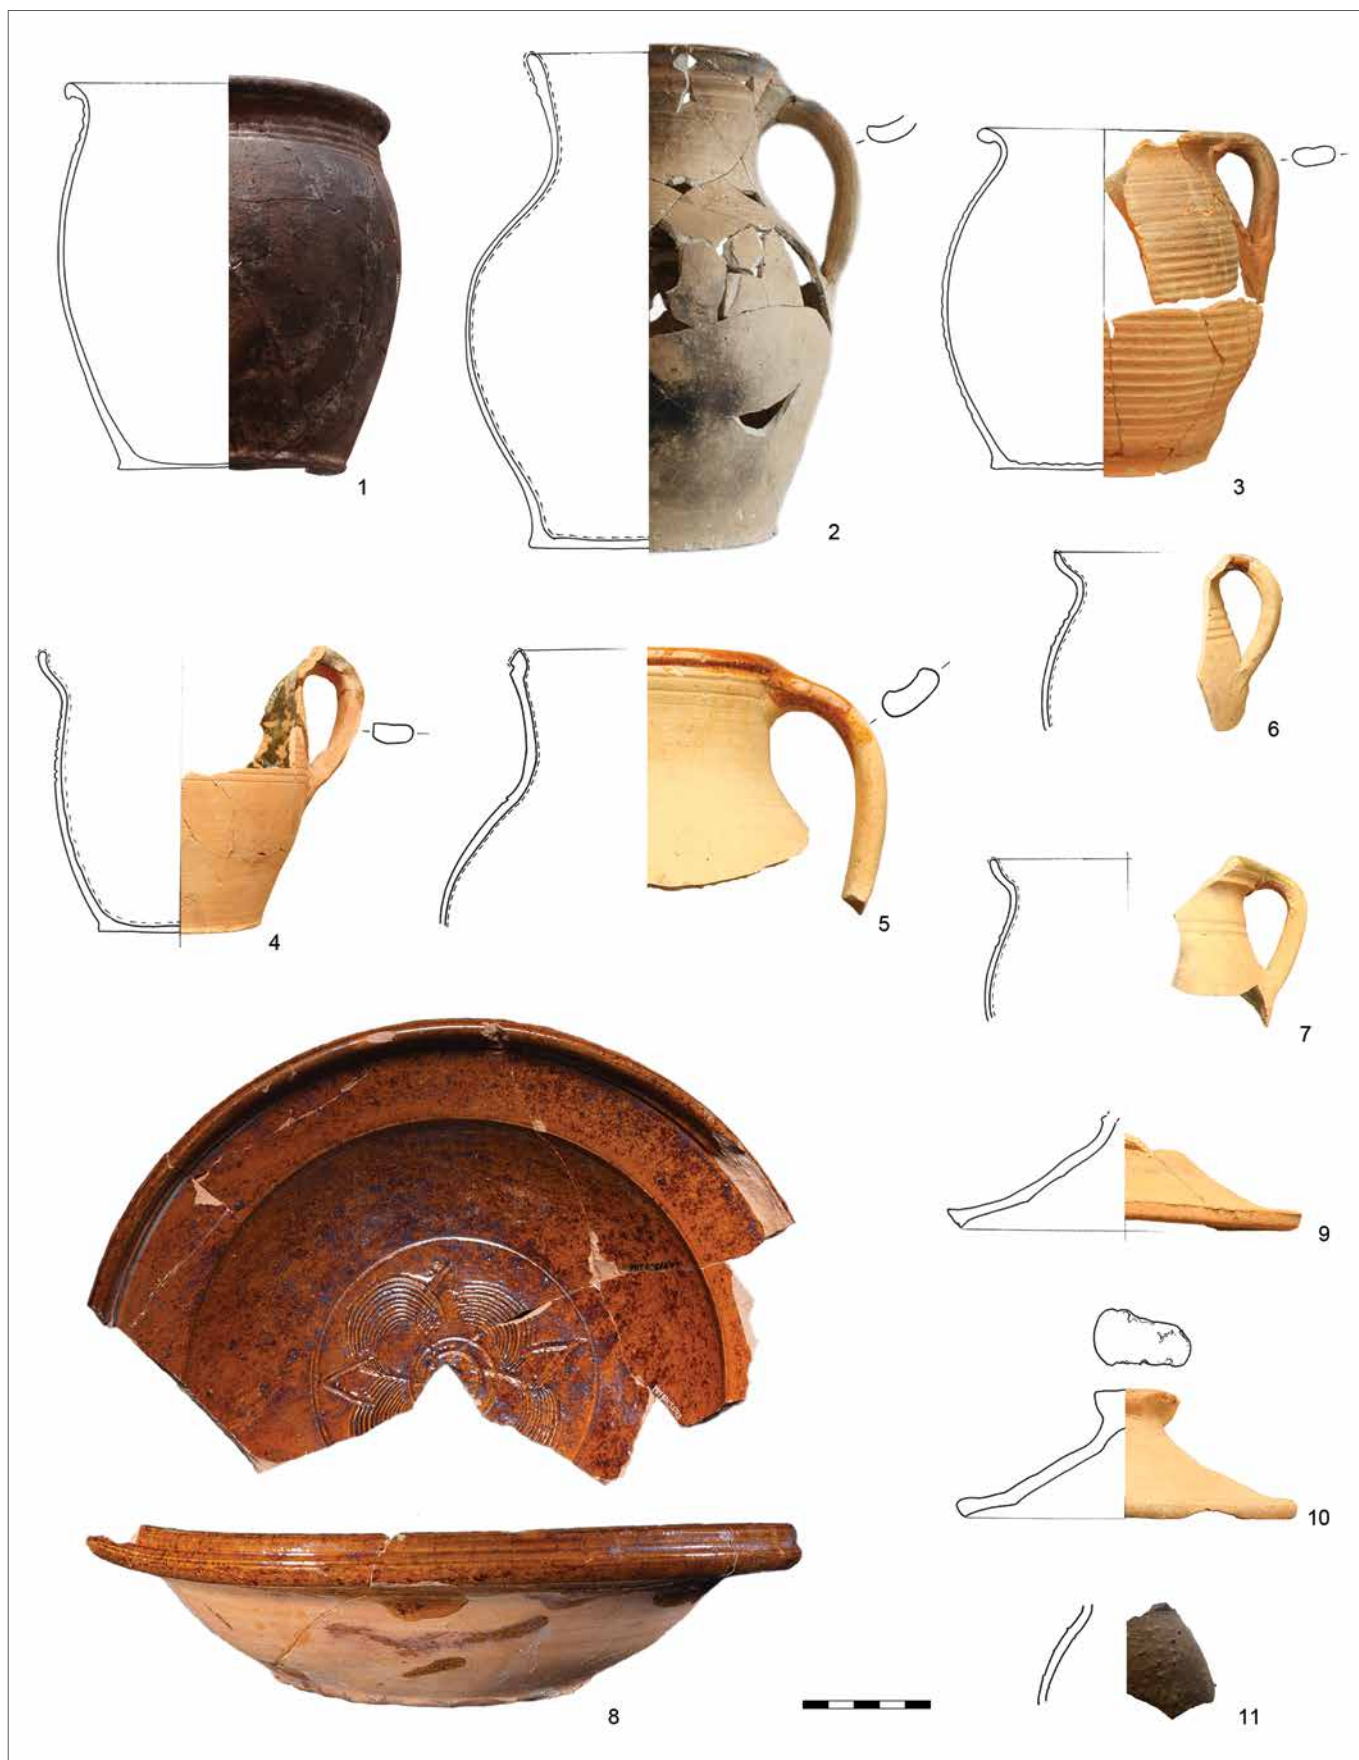
**Obr. 23.** Praha 1, Hradčanské nám. čp. 185/IV, sonda III. Nálezy keramiky z vrstev smetištního charakteru: **1, 3** – hrnec (přír. č. 585, 592); **2, 5** – džbán (přír. č. 88, 558); **4, 6, 7** – hrnek (přír. č. 490, 593); **8** – mělká mísa s rytou výzdobou do glazury (přír. č. 606, 610); **9, 10** – poklička (přír. č. 188, 595); **11** – fragment ložického poháru (přír. č. 197). Foto J. Gloc, 2024; kresby, foto V. Pincová, 2024.

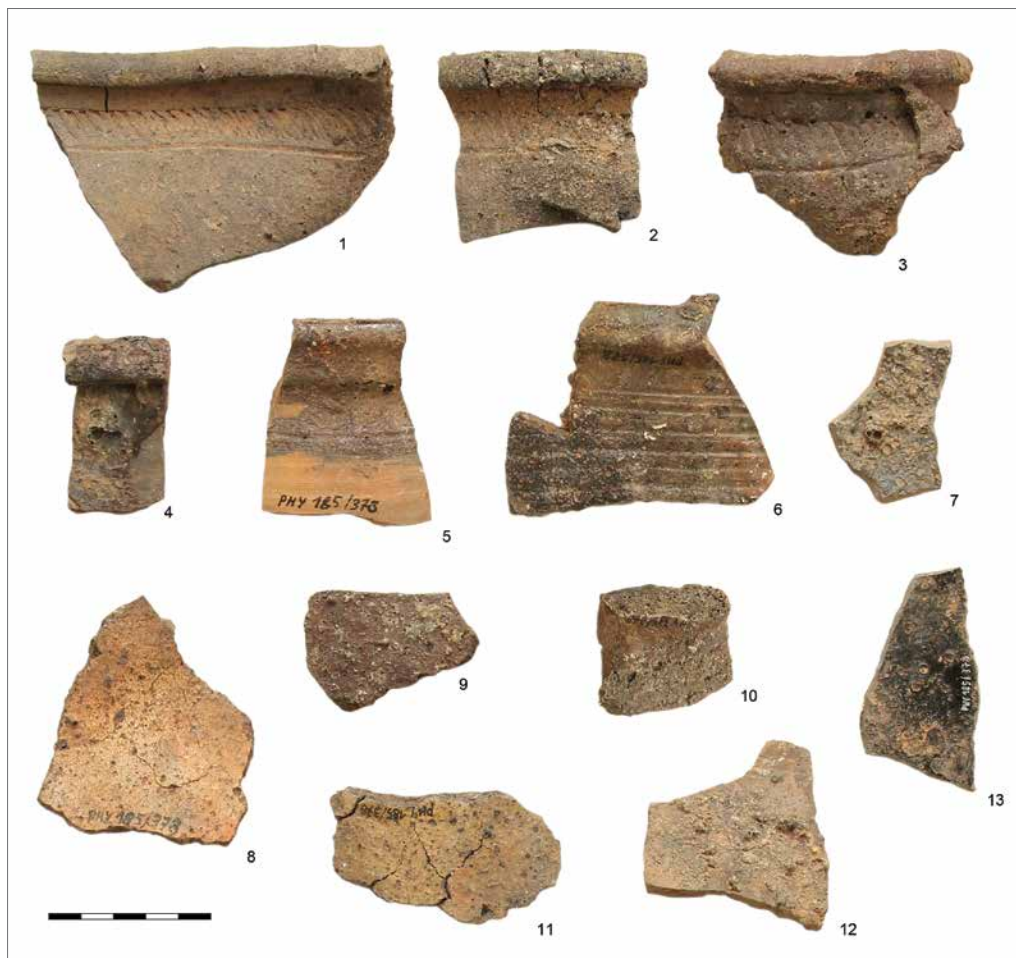
**Obr. 24.** Praha 1, Hradčanské nám. čp. 185/IV, sonda VIII. Výběr nálezů z vrstvy 18155 (přír. č. 378) ze souvrství jižně od propáleného jižního líce zdi 18903 (foto V. Pincová, 2024).

Třetí prostor, kde byly nalezeny zděné pozůstatky vrcholně středověké/raně novověké zástavby, se nacházel v interiéru ve střední části jižního křídla (sonda VIII). Jedná se o fragment opukového nároží, torzo zdi a východo–západním směrem orientovanou jinou opukovou zeď. Vzhledem k torzovitosti dochované situace není možné vzájemný vztah zdí interpretovat. Kamenné jedné ze zdí (18903) byly na jižní straně zbarveny do červena, a to až do hloubky 3 cm síly zdi. Souvrství jižně od této zdi obsahovalo keramické uhlíky, fragmenty mazanice a nálezy deformované požárem (obr. 24).

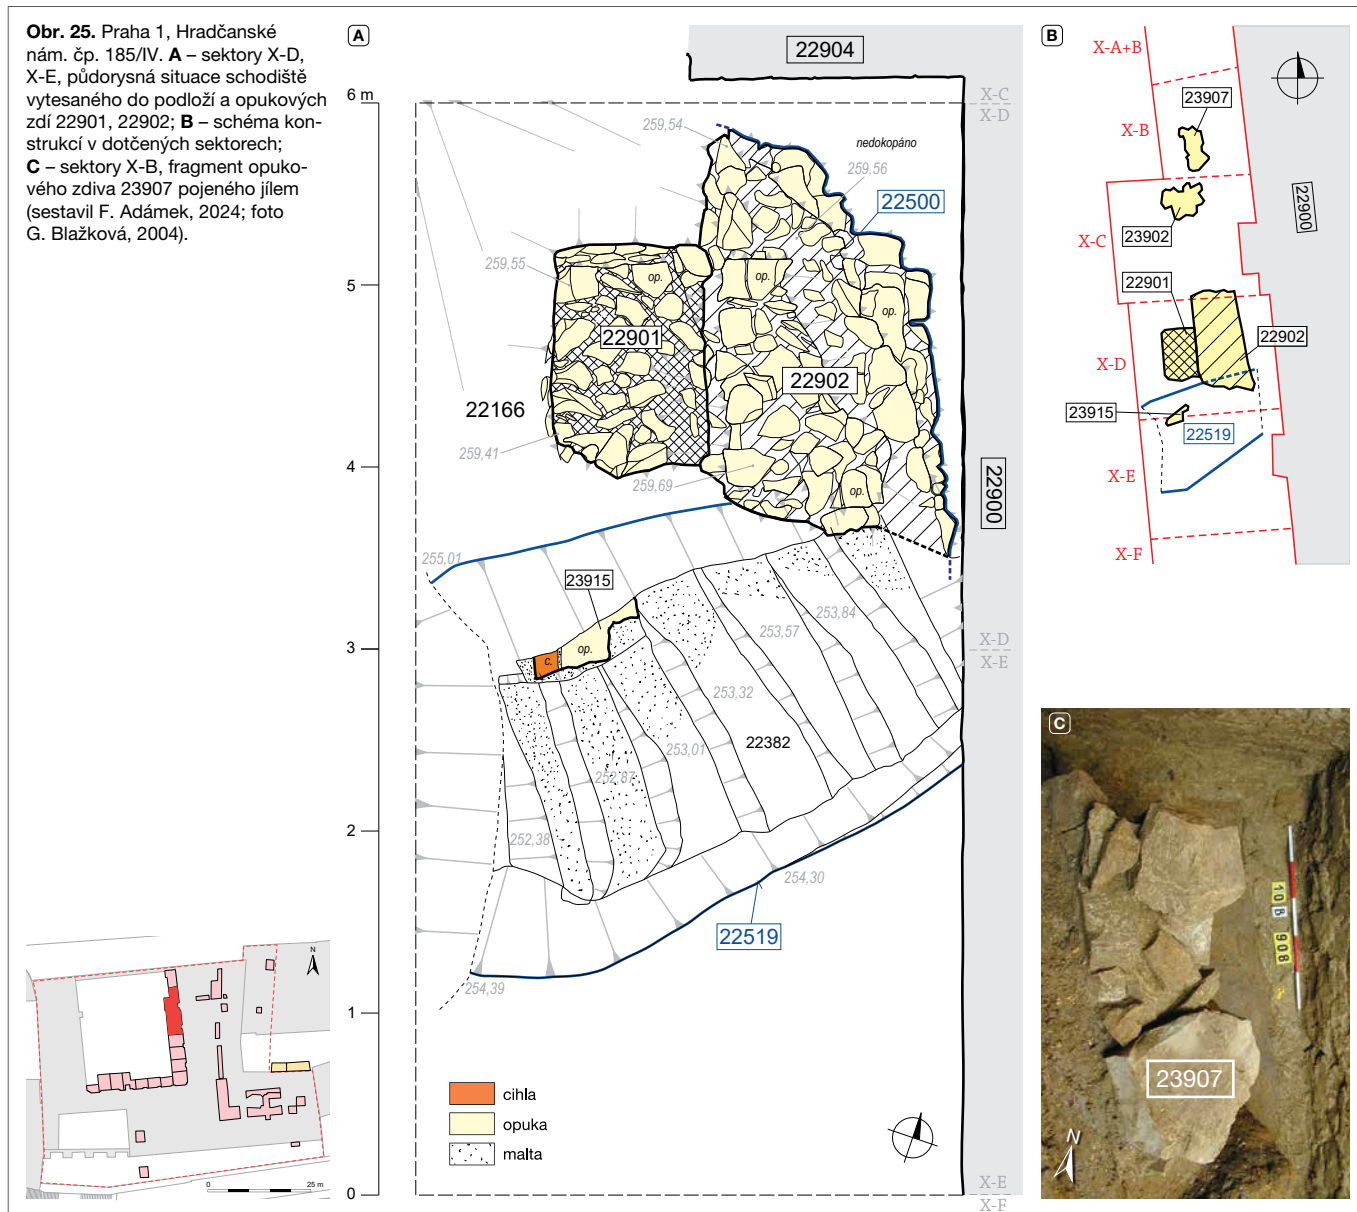
**Obr. 25.** Praha 1, Hradčanské nám. čp. 185/IV. **A** – sektory X-D, X-E, půdorysná situace schodiště vytesaného do podloží a opukových zdí 22901, 22902; **B** – schéma konstrukcí v dotčených sektorech; **C** – sektory X-B, fragment opukového zdiva 23907 pojeného jilem (sestavil F. Adámek, 2024; foto G. Blažková, 2004).

vstupní sklepní schodišťová šíje (22519; obr. 25). Tvořilo ji osm dochovaných schodů vytesaných do podloží (22382), které mělo charakter navětralé břidlice. Úroveň podloží byla uměle snížena lidskou aktivitou při budování sklepa. Vzhledem k rozsahu terénních prací nebyla zkoumána předpokládaná sklepní prostora. Nejvýše dochovaný stupeň ležel v úrovni 254,3 m n. m. bezprostředně u základové zdi východního křídla paláce. Nejhlouběji dokumentované místo bylo na západním řezu v hloubce 252,5 m n. m., tj. 7,4 m pod stávající úrovní nádvoří. Při preparaci jednotlivých stupňů bylo zjištěno, že všechny byly nejprve překryty vrstvou malty, do které byla původně vsazena dřevěná prkna – stupnice, z nichž se však zachovaly pouze nepatrné zbytky. Dva nejspodnější schody se ze severní strany opíraly o opukovou opěrnou zídku (22915). Ve spodní části zasypu byla objevena část zřícené klenby ze smíšeného zdiva (22914; 22381), původně překlenující vstupní šíji. Zával šíje sklepa tvořil nesoudržný zasypaný s četnými dutinami (22377, 22380, 22381; obr. 26). Jižní stěna vstupu do sklepa byla tvořena podložím, o něž se klenba přímo opírala. Zásypové vrstvy, kterých byly rozpoznány řádově desítky, se prosedaly směrem do středu zahlobubeného objektu. Tyto nálezově bohaté vrstvy však nesouvisejí s fungováním sklepa, ale vznikly až po zániku jeho funkce při výstavbě paláce (viz kapitola níže). V jižní části sousedního sektoru X-B, v hloubce 257,15 m n. m., na úrovni kontextu 23165, bylo zachyceno torzo opukové zdi (23907) vyzděné z lomových kamenů pojených hnědošedým prachovým jílem (obr. 26B, C). Z této stavební konstrukce se dochovaly pouze dva řádky o celkovém rozměru 0,9 × 0,4 metru.

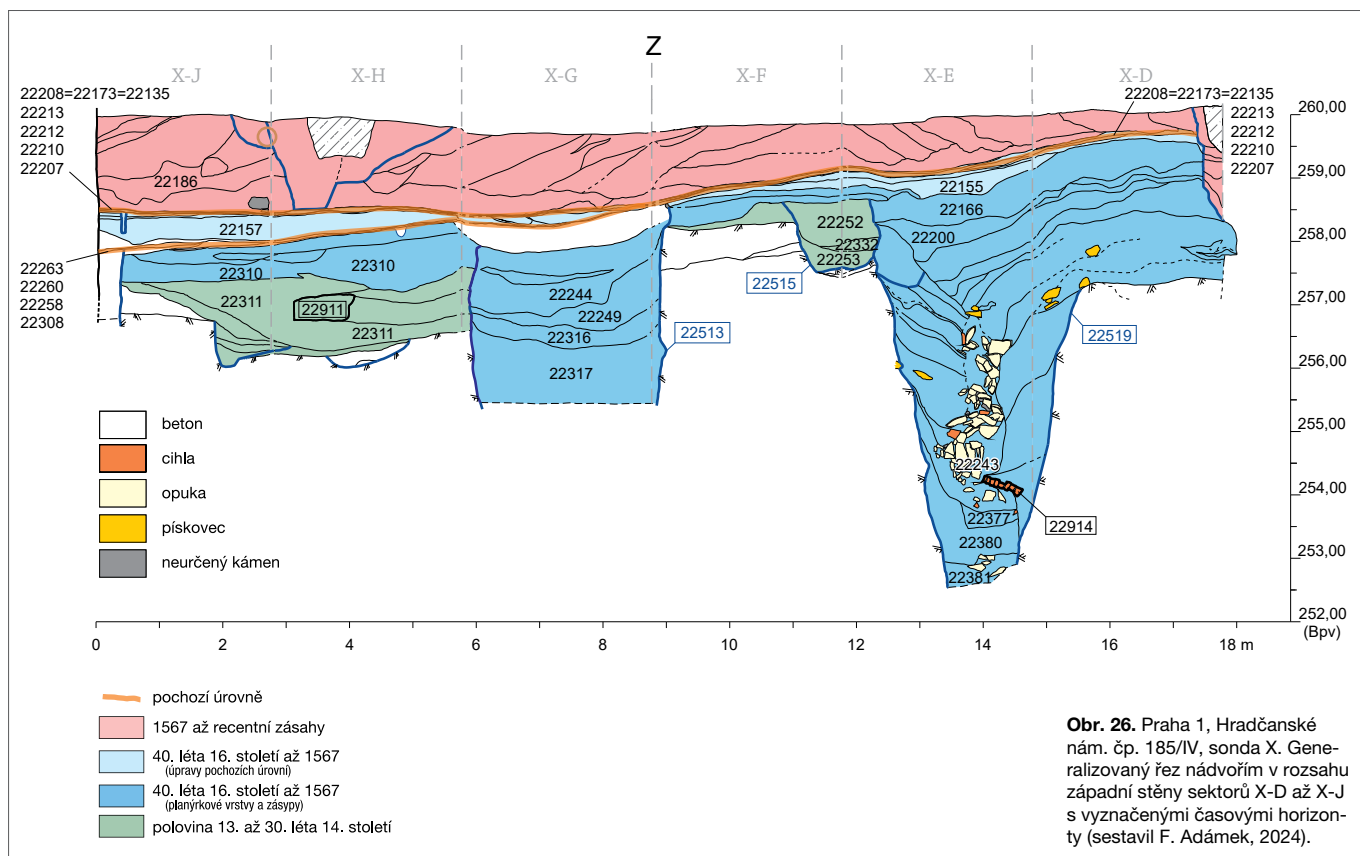
**Obr. 26.** Praha 1, Hradčanské nám. čp. 185/IV, sonda X. Generalizovaný řez nádvořím v rozsahu západní stěny sektorů X-D až X-J s vyznačenými časovými horizonty (sestavil F. Adámek, 2024).

V severní polovině sondy X vzniklo v rámci úprav mohutné zásypové souvrství (obr. 26). Jeho svrchní část tvořily vrstvy tmavě hnědé písčité hlíny s kameny, cihlami a uhlíky (22155, 22166), které byly nálezově velmi bohaté. Stolní a kuchyňská keramika byla zastoupena běžnou produkcí v podobě vnitřně glazovaných hrnců, hrnků, džbánů a džbánek, hlubokých mís a pánví na třech nožkách. Kachlová produkce čítá hojné nálezy režných kachlů s reliéfně zdobenou čelní vyhřívací stěnou s pozdně středověkými, ale i raně novověkými motivy. Produkci konce 15. až 1. třetiny 16. století reprezentují režné kachle se starozákonními motivy *Kain zabíjí Abela hráběmi*

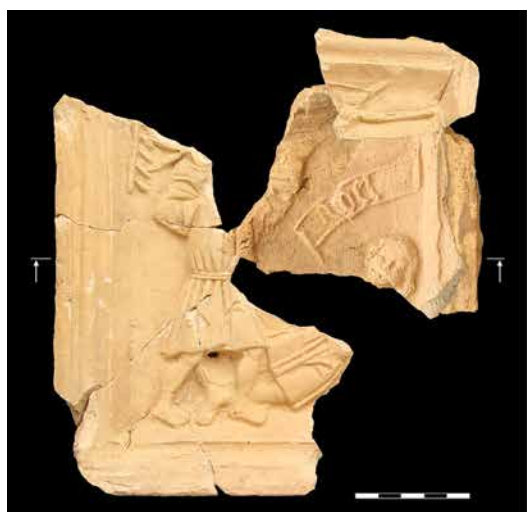
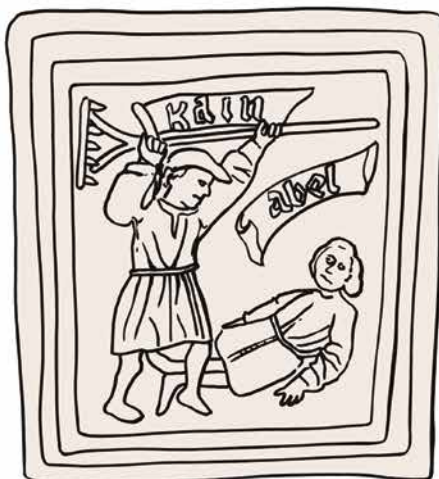
## Kain zabíjí Abela hráběmi (obr. 27)

**typ kachle:** základní, komorový, řádkový, s reliéfně zdobenou čelní vyhřívací stěnou

(obr. 27) a *Abraham obětuje Izáka* (obr. 28), který má četné, nejen pražské analogie (BRYCH 2004, kat. č. 76; ŽEGKLITZ 2019, 186; FROLÍK/MUSIL 2016, obr. 40:3, 52:12, 58:1). Z několika fragmentů se dále podařilo rekonstruovat motiv *turnajové scény* (obr. 29) a motiv *Jonáš a velryba* (obr. 30), který má mimo jiné analogie z Pražského hradu z České kanceláře desk zemských (BRYCH/STEHLÍKOVÁ/ŽEGKLITZ 1990, 41, 42). Pro období od 30. do 80. let 16. století jsou charakteristické zejména portrétní kachle (BLAŽKOVÁ/ŽEGKLITZ 2016, 171–175). Konkrétně se jedná o část kachle s motivem neznámého muže (obr. 31), část kachle s tvář neznámého muže (šáška; obr. 36), dolní část polopostavy ženy v renesančním oděvu (obr. 32) nebo torzo *portrétu patrně Jana Fridricha I. Saského* (obr. 33). Téměř celý se dochoval kachel s motivem neznámého vousatého muže s vlnitými vlasy (obr. 34), který má analogie v nálezech nejen z dílny Adama Špačka na Novém Městě pražském, ale i z výzkumu v areálu dnešního Masarykova nádraží (ŽEGKLITZ 2019, 276). Minimálně dva kachle nesly patrně motiv *Meluzíny* (obr. 35). V tomto případě se jednalo o jednu z variant rozšířeného motivu s početnými nálezy mimo Prahu. Mezi méně časté nálezy se řadí části forem na výrobu kachlů s motivem vázy s rozvilinami (ŽEGKLITZ 2019, 648; obr. 37) a forma pro čtvercový zrcadlový kachel s rostlinnými motivy v rozích (obr. 38).<sup>24</sup> Mezi četnými fragmenty nádobkových kachlů byly identifikovány i glazované varianty. Ve vrstvě 22166 bylo nalezeno celkem pět mincí, z nichž byly určeny norimberský početní peníz, malý peníz Ludvíka II. Jagellonského a drobný peníz ražený ve Zhořelci v 15. století, které společně datují vznik tohoto souvrství do 16. století. To tvoří svrchní část rozsáhlé stavební planýrky, jejímž cílem patrně bylo srovnání terénu před výstavbou paláce. Původ zásypového materiálu nelze jednoznačně spojit se stavební parcelou. Za upozornění stojí poměrně široká škála motivů kachlů a především torza dvou kachlových forem.

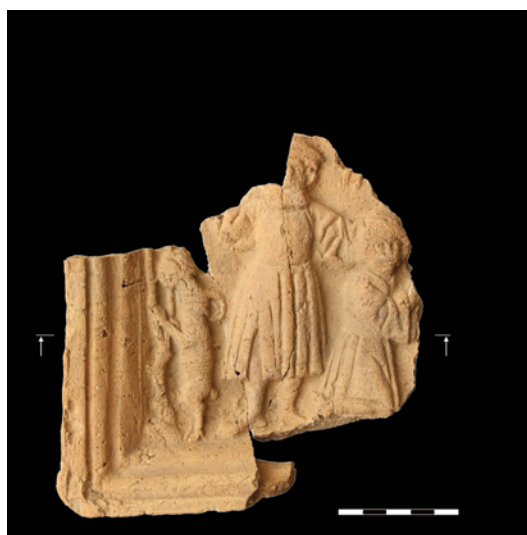
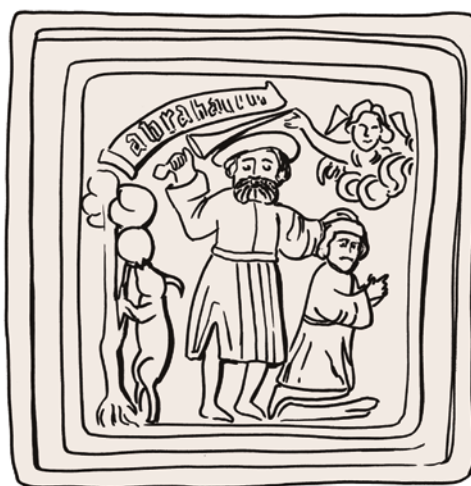
## Abraham obětuje Izáka (obr. 28)

**typ kachle:** základní, komorový, řádkový, s reliéfně zdobenou čelní vyhřívací stěnou

**popis:** částečně dochovaná stojící postava Abrahama (uprostřed), klečící Izák (vlevo), skopec zavěšený na stromě (vpravo); starozákonní motiv; okrajová lišta — hranol — obloun — sestupný pásek, přibližně čtvercový formát

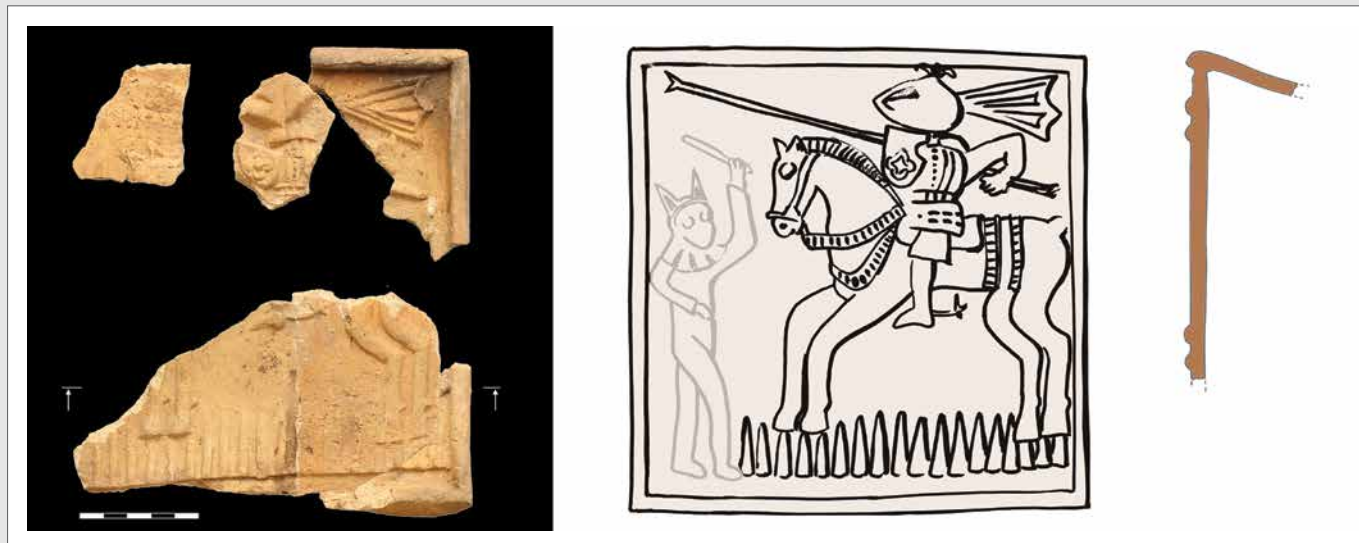
## Turnajová scéna (obr. 29)

| <i>typ kachle:</i> | základní, komorový, řádkový, s reliéfně zdobenou čelní vyhřívací stěnou |

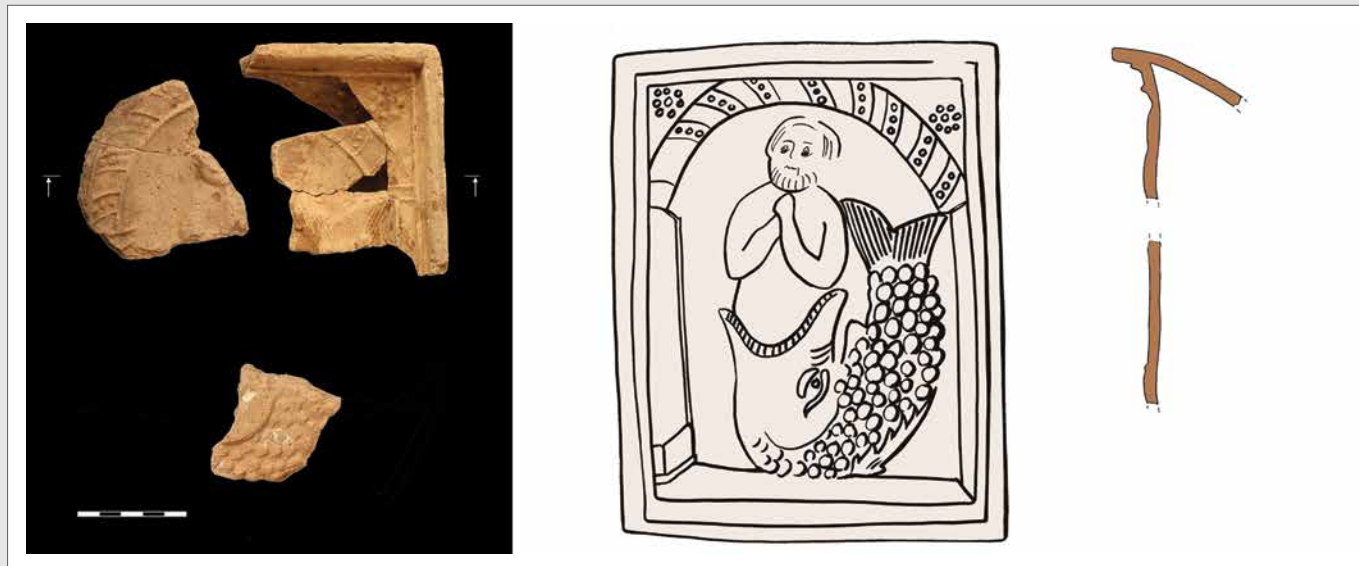
## Jonáš a velryba (obr. 30)

| <i>typ kachle:</i> | základní, komorový, řádkový, s reliéfně zdobenou čelní vyhřívací stěnou |

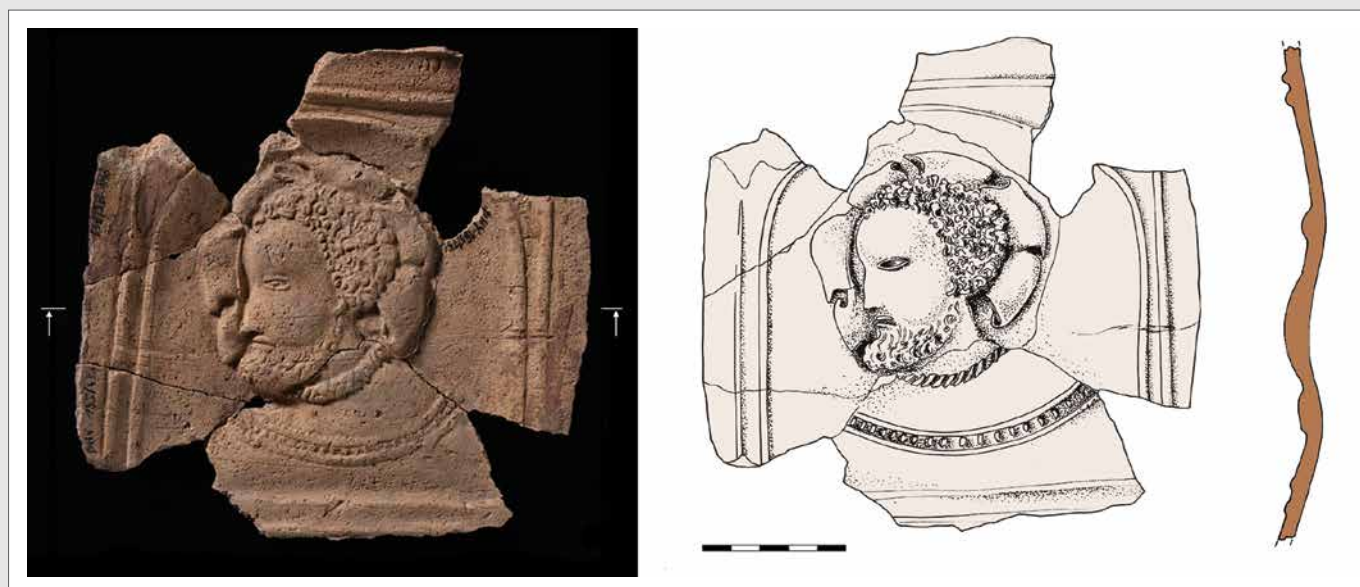
**Neznámý vousatý muž (obr. 34)**

| <i>typ kachle:</i> | základní, komorový, řádkový, s reliéfně zdobenou čelní vyhřívací stěnou |
| <i>popis:</i> | portrét neznámého vousatého muže s vlnitými vlasy z levého profilu, na hlavě s velkým prostřihávaným kloboukem, v renesančním oděvu; rámovaný jednoduchým obloukem; patrně čtvercový formát |

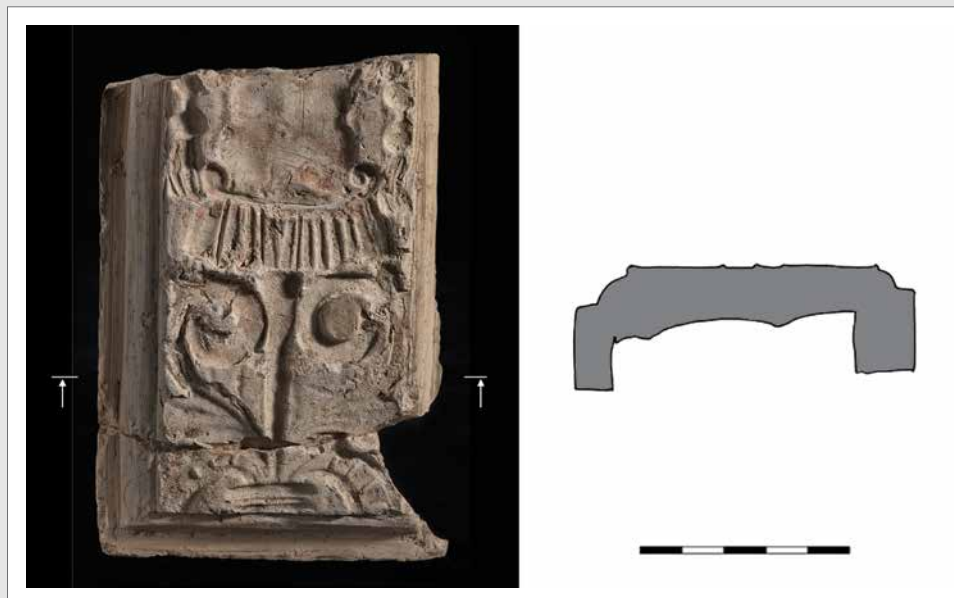
### Keramická forma pro kachel s motivem vázy s rozvilinami (obr. 37)

| <i>typ formy:</i> | pro základní, řádkový kachel |
| <i>popis:</i> | na svislé ose vysoká členitá stylizovaná váza, z níž symetricky vyrůstají bohaté srdcovitě stočené rozviliny |

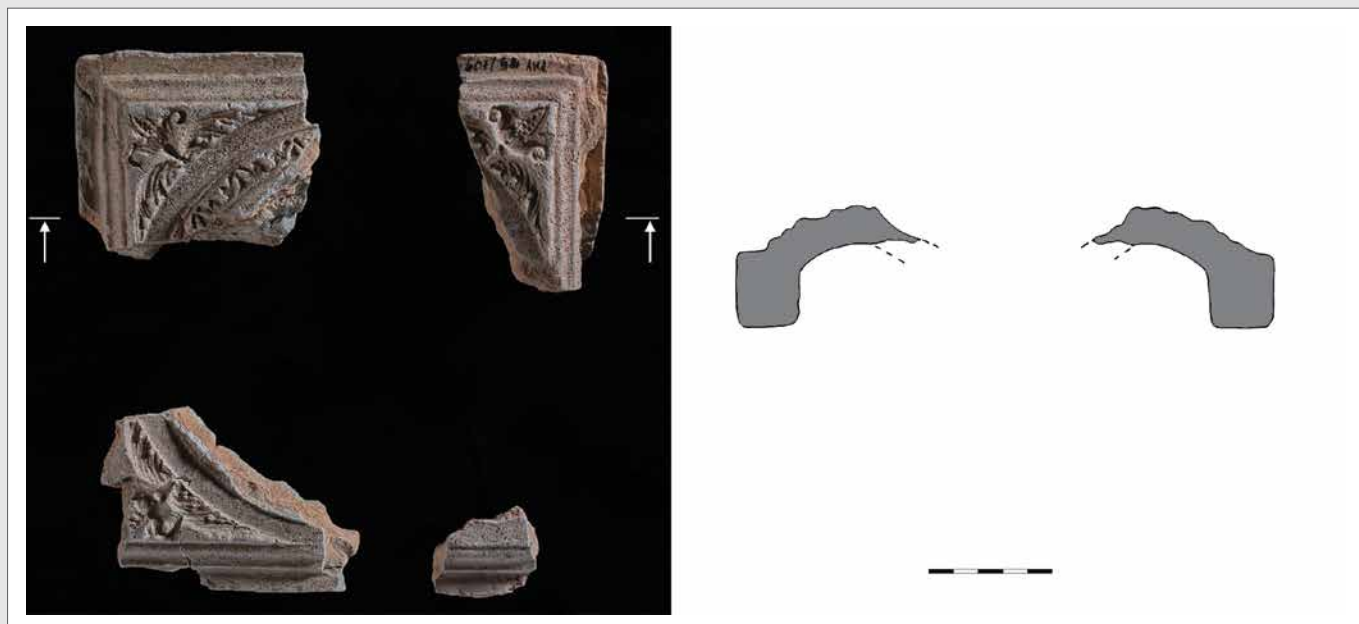
### Keramická forma pro kachel s miskovitě zahlobeným medailonem (obr. 38)

| <i>typ formy:</i> | pro základní, komorový, řádkový, čtvercový kachel |
| <i>popis:</i> | pro kachel s miskovitě zahlobeným medailonem ohraničeným prutem zdobeným listovcem, v rozích rostlinné rozviliny – symetrický květ; čtvercový formát |

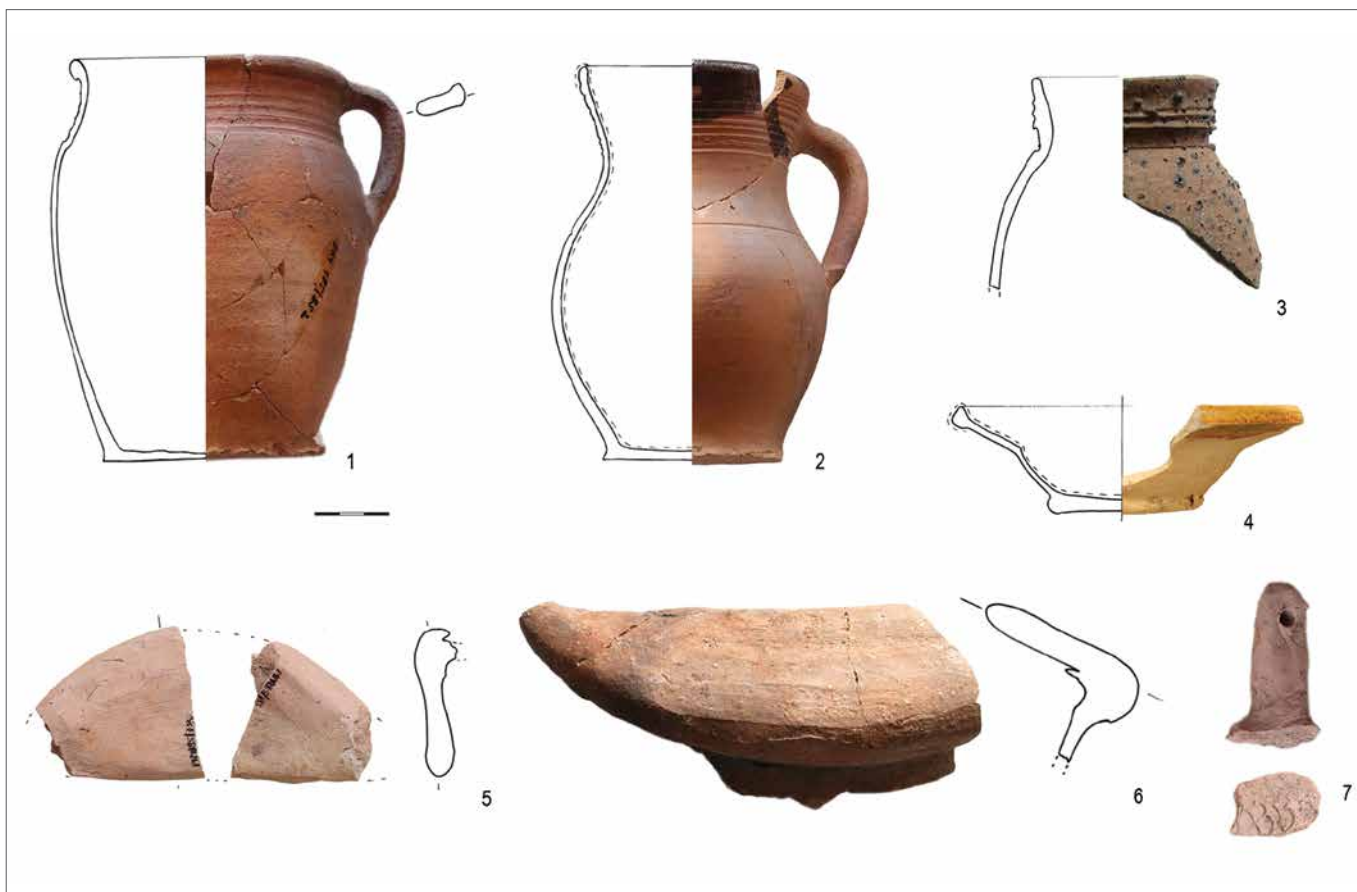
**Obr. 39.** Praha 1, Hradčanské nám. čp. 185/IV, sektor X-E. Nálezy z planýrkových vrstev po požáru z roku 1541: **1** – hrnec př. č. 852 (vrstva 22279); **2** – džbán př. č. 881 (vrstva 22243); **3** – loštický pohár př. č. 955 (vrstva 22321); **4** – mistička př. č. 950 (vrstva 22321); **5, 6** – nálezy patrně technické keramiky – torzo „poklopu“ chemické aparatury (?) př. č. 733 (vrstva 22166), př. č. 901 (vrstva 22321); **7** – keramické razítko s motivem rybích šupin př. č. 950 (22321). Foto a kresba V. Pincová, 2024.

Předcházející planýrkové souvrství bylo rozděleno do desítek dílčích vrstev. K nálezově nejbohatším patřily červeno až tmavě červenohnědé jílovité, případně písčitojílovité vrstvy s kameny, cihlami, uhlíky a mazanicí (22200). Vrstvy obsahovaly četné nálezy rekonstruovatelných keramických nádob. Mezi kachli s reliéfně zdobenou čelní vyhřívací stěnou jsou zastoupeny zeleně glazované portrétní motivy (obr. 40, 41), jejichž výroba náleží do období konce 1. třetiny až poslední čtvrtiny 16. století (BLAŽKOVÁ/ŽEGKLITZ 2016, 173–175). Stejně jako předchozí souvrství i toto obsahovalo neglazované nádobkové kachle. Kuchyňská i stolní keramika byla zastoupena vnitřně glazovanými nádobami, pokličkami a torzem loštického poháru (obr. 39: 3). Mezi ojedinělé nálezy se řadí fragmenty technické keramiky (obr. 39: 5, 6), stejně jako keramické razítko pro aplikaci motivu rybích šupin (obr. 39: 7). Keramické nálezy je možné datovat do 1. poloviny až 3. čtvrtiny 16. století. Přítomnost velkých keramických fragmentů, a zejména stopy po ohni indikují, že se jedná o planýrkové vrstvy vzniklé v souvislosti s úpravou parcely po požáru. Zásadní komplikaci při vyrovnávání plochy v polovině nádvoří představovala vstupní šíje (22519; obr. 26) sklepního prostoru raženého do podloží (viz výše). Provalení klenby (22914) šíje způsobilo prosedání zásyrových vrstev směrem do středu. Nejméně kompaktní částí záspy šíje byla hnědá jílovitá vrstva 22243, která měla charakter stavební destrukce s četnými vzduchovými kapsami. Ve vrstvě byly nalezeny tři stříbrné mince, z nichž se podařilo určit pouze parvus Václava IV. Keramické nálezy jsou zastoupeny rekonstruovaným hrncem (obr. 39: 1), džbánkem (obr. 39: 2), částmi nádobkových kachlů a zlomky kuchyňské i stolní keramiky. Vrstva 22243 pokračovala i v místě proražené cihlové klenby šíje (22914) a vyplňovala část volného prostoru.

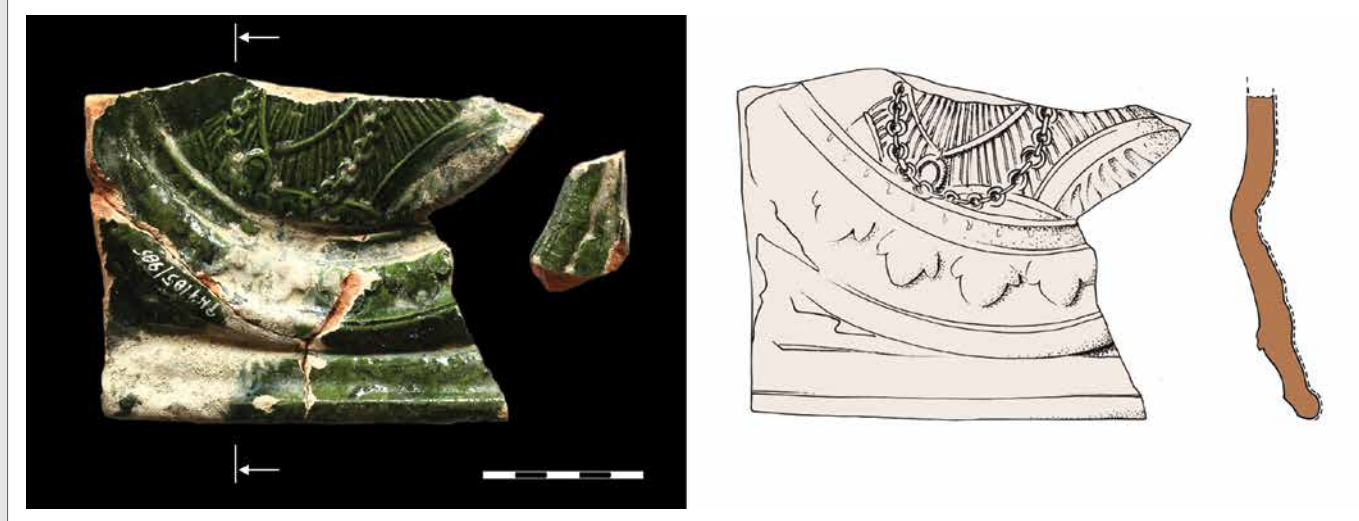
## Polopostava v renesančním oděvu (obr. 40)

| typ kachle: | základní, komorový, řádkový kachel, s reliéfně zdobenou čelní vyhřívací stěnou |
| popis: | polopostava v renesančním oděvu s dvěma řetězy kolem krku, patrně v kruhovém medailonu rámovaném listovcem;<br>okrajová lišta — hranol — obloun — sestupný pásek |

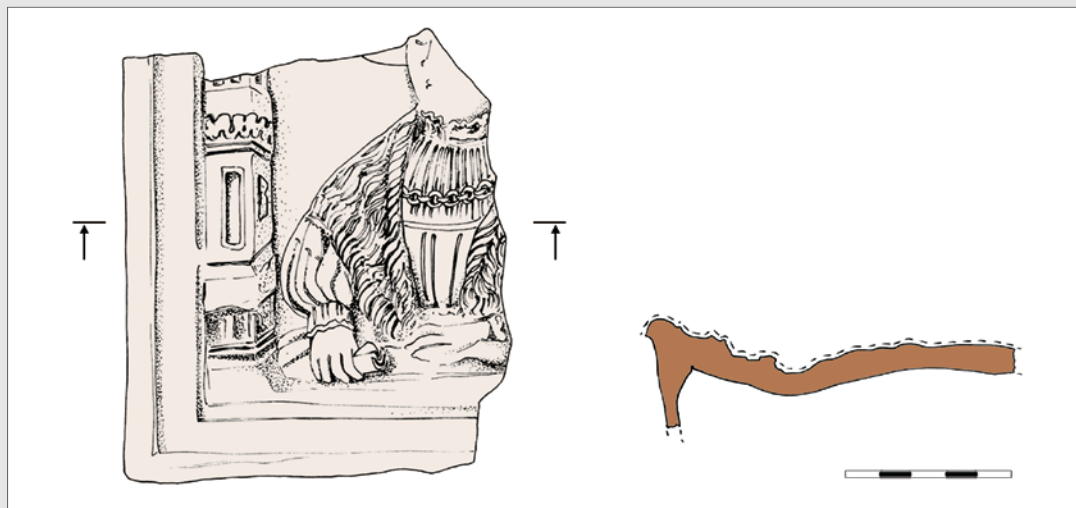
## Polopostava muže v renesančním oděvu (obr. 41)

| typ kachle: | základní, komorový, řádkový, s reliéfně zdobenou čelní vyhřívací stěnou |

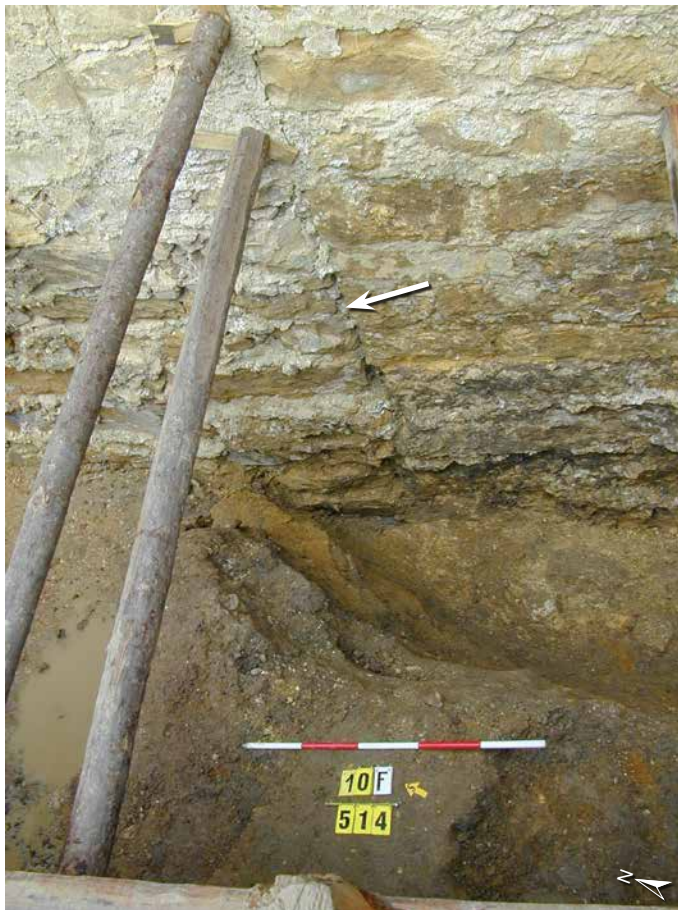
**Obr. 42.** Praha 1, Hradčanské nám. čp. 185/IV, základové zdivo; spára mezi jižní a severní částí východního křídla, šipkou poloha spáry (vyznačil F. Adámek, 2024; foto © Archeologický ústav AV ČR, Praha; G. Blažková, 2004).

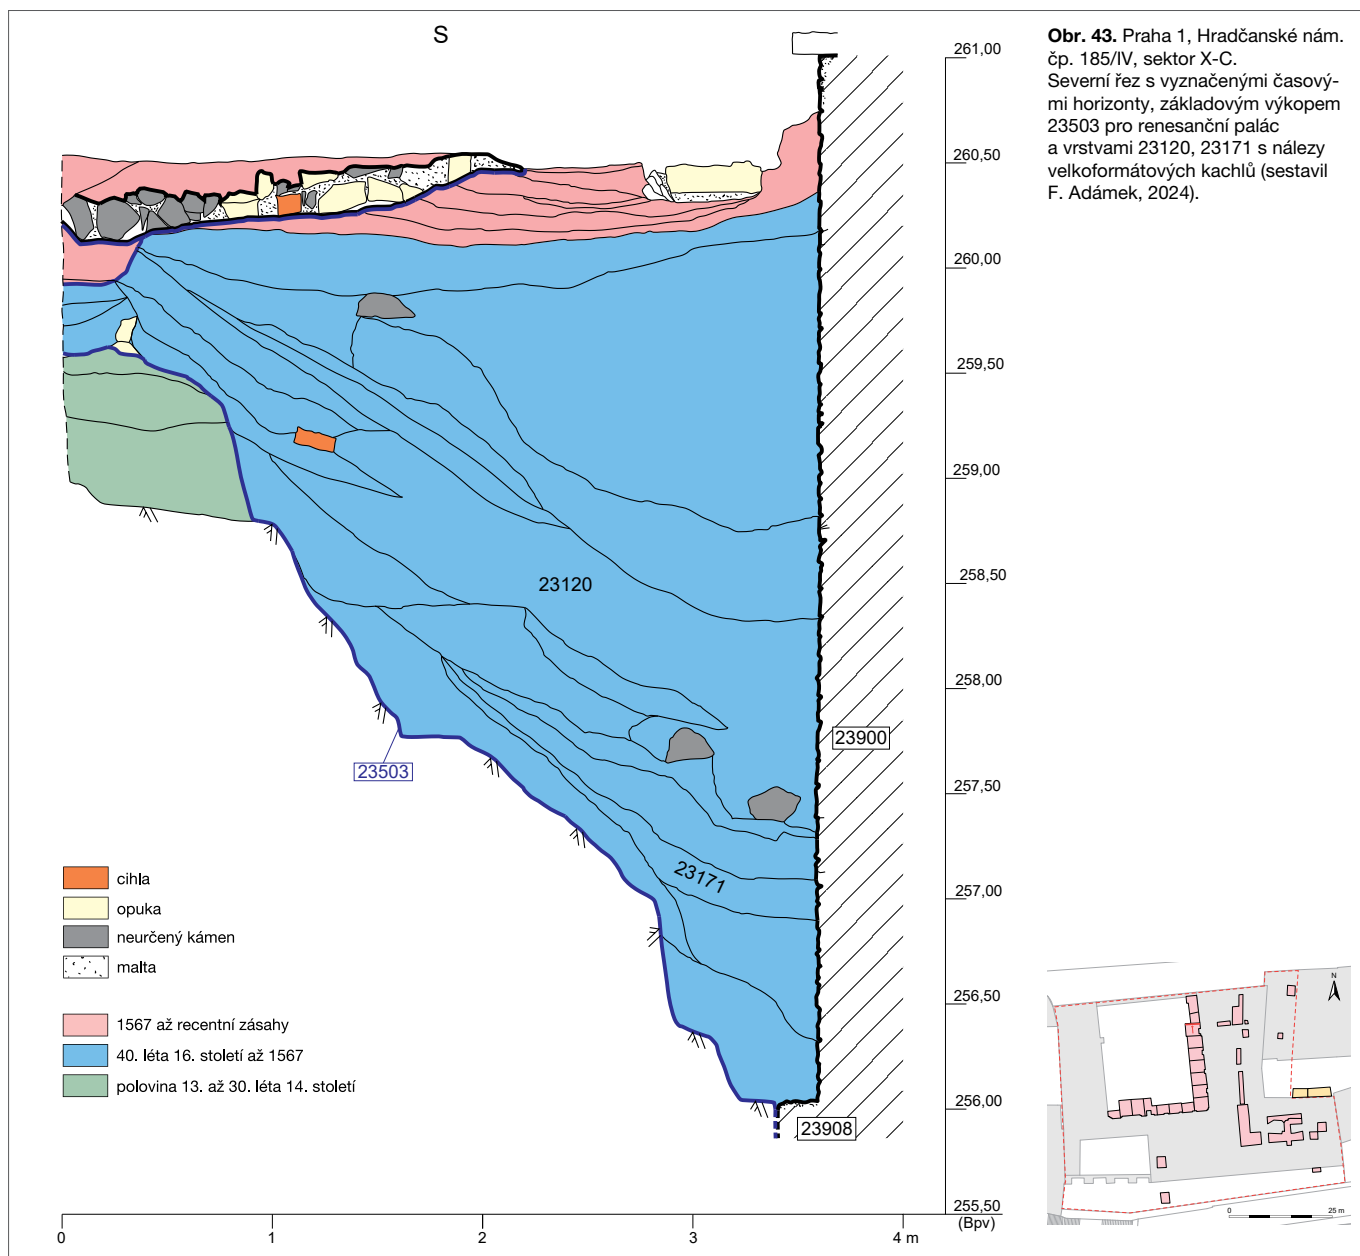
**Abb. 43.** Prag 1, Hradšchiner Platz Nr.-Konskr. 185/IV, Sektor X-C. Nördlicher Schnitt mit ersichtlich gemachten Zeithorizonten, dem Fundamentaushub 23503 für den Renaissancepalast und den Schichten 23120, 23171 mit Großformatkachelfunden (Zusammensetzung F. Adámek, 2024).

Základový vkop pro západní obvodovou zeď východního křídla paláce (23503) v úseku sektorů X-C a X-D se výrazným způsobem svažoval k rozšíření základu v hloubce 3,5 m pod povrchem (23908; obr. 43). I když ve výplni výkopu bylo popsáno větší množství vrstev, lze zásyp označit jako relativně homogenní s jednoznačnou převahou písčitých vrstev. Ve vrstvách 23120 a 23171 byly objeveny fragmenty minimálně pěti následně rekonstruovaných velkoformátových kachlů.<sup>25</sup> Prvním je pravoúhlý kachel s ústředním motivem (dvouhlavého) černého říšského orla s hlavami se stříbrnými svatozářemi a se zlacenými korunami královskou a císařskou (obr. 44). Na druhém, s atypickým kruhovým tvarem reliéfní stěny, je vyobrazen biblický motiv *Lot a jeho dcery*, v pozadí je vidět torzo scény hořící Sodomy (obr. 45). Místy se i zde dochovaly zbytky zlacení – u šperků na hrudích obou žen a u nádoby v ruce Lotovy dcery. Další tři kachle mají půlkruhový tvar (obr. 46, 47). Jedná se o římsové korunní kachle. Ve středu pole je umístěn štít s *dvouocasým* (korunovaným?) *lvem*, kolem něj je bohatě větvená rozvilina. Dochovaly se ve dvou variantách – opatřené polychromní glazurou nebo zelenou transparentní glazurou. Soubor doplňuje torzo, patrně římsového, patečního kachle (obr. 48). Mezi atypické se řadí kachle s obloukovitě

Im nördlichen Teil der Sonde X entdeckte man den Fundamentausbruch für die westliche Umfassungsmauer des östlichen Palastflügels (Abb. 43), aus dem die Fragmente von Großformatkacheln stammen. Es handelt sich mindestens um fünf Stück. Das erste ist die rechteckige Kachel mit Motiv des schwarzen silbern nimbiierten Doppeladlers und der vergoldeten königlichen und kaiserlichen Krone (Abb. 44). Die zweite Kachel hat die atypisch runde Reliefwand mit biblischem Motiv von Lot und seinen Töchtern, im Hintergrund mit einem Ausschnitt der Szene von brennendem Sodom (Abb. 45), ebenfalls mit vergoldeten Details. Drei Gesimskacheln haben die Halbkreisform (Abb. 46, 47). Inmitten des Bildfelds befindet sich das Schild mit dem doppelschwänzigen Löwen im reichen Rankenwerk. Das Ensemble ergänzen ein Torso der wahrscheinlichen Fußkachel vom Gesimstyp (Abb. 48) und die atypischen Kacheln mit der im Viertelkreis ausgeschnittenen Ecke (Abb. 49), wohl für die Ergänzung der Ofenwand rund um die kreisförmige Kachel. Die Art der Ausschmückung, die Obeflächengestaltung, Zusammensetzung der Tonmasse sowie der Ausbrand zeigen, dass die Kacheln in einer Werkstatt, und zwar von einem Töpfer mit überdurchschnittlichen Fähigkeiten und Erfahrungen hergestellt wurden. Sie waren wahrscheinlich für einen Ofenkörper bestimmt. Keine der Kacheln zeigt jedoch Spuren nach Verwendung in einem funktionierenden Ofen. Mit Rücksicht zur Lagerung der Kacheln im Fundamentausbruch für die Umfassungsmauer des Palastes ist es offensichtlich, dass sie im Laufe des Palastaufbaus, spätestens im Jahre 1567 in die Zuschüttung geraten sind.

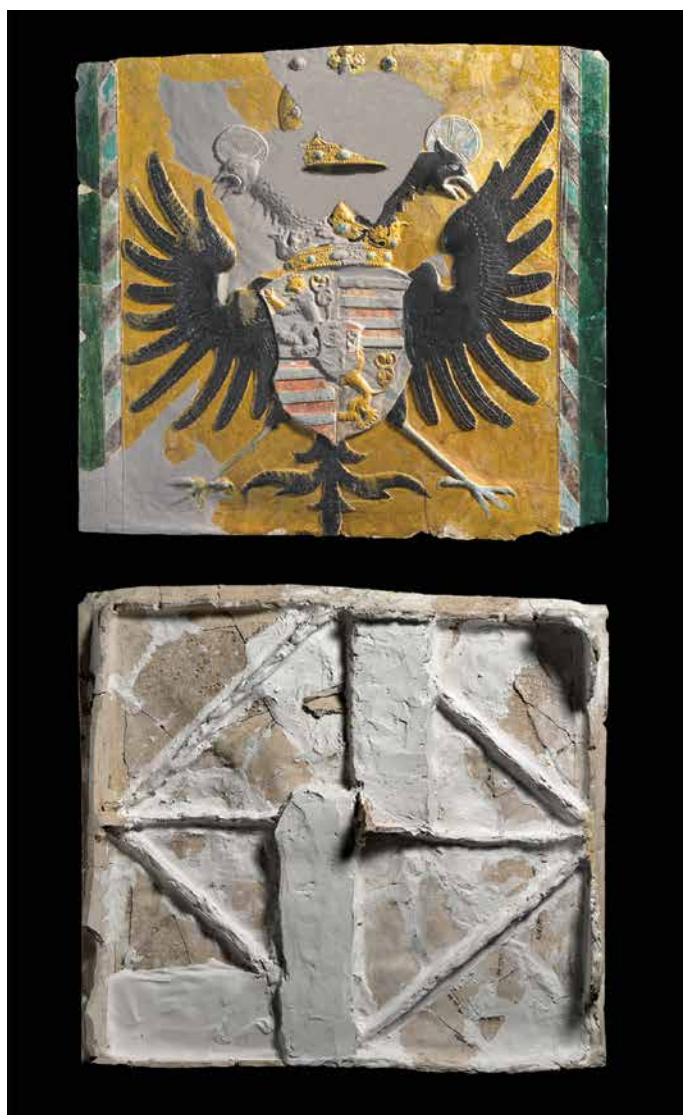
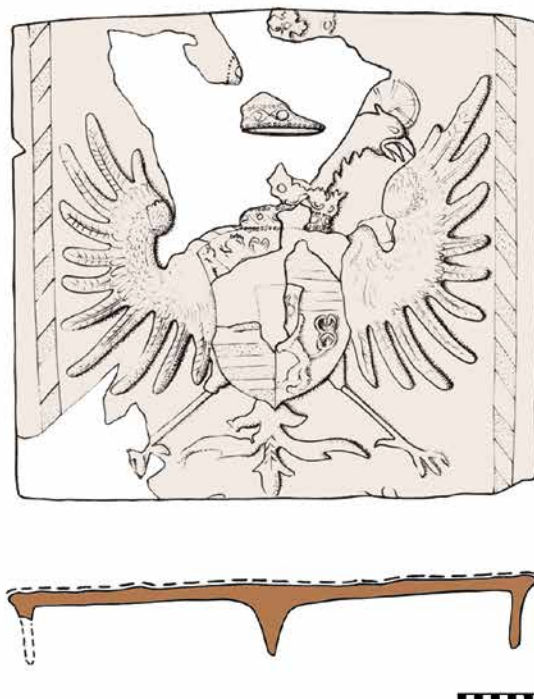
## Říšský orel (obr. 44)

| <i>typ kachle:</i> | rámový, základní, řádkový, pravoúhlý, s reliéfně zdobenou čelní vyhřívací stěnou |
| <i>popis:</i> | černý říšský orel s hlavami se stříbrnými svatozářemi na žlutém podkladu; na prsou čtvrcený štít se středním štítkem se stříbrným dvouocasým (korunovaným?) lvem v červeném poli; v 1. a 4. stříbrném poli štítu je zlatý dvouocasý korunovaný lev, 2. a 3. pole je sedmkrát červeno-stříbrně dělené; na horním okraji štítu královská koruna, nad ní ve volném prostoru mezi orlími hlavami koruna císařská; neprofilovaný okraj – ryté pásy;<br><u>zadní strana</u> – pravoúhlý, vně žlábkovaný rám nasazený 15–25 mm od okraje ČVS, okraj rámu ploše seříznutý; ve svislé i vodorovné ose rámu zpevňující lišta, vzniklé čtyři čtverce zpevněny úhlopříčnými žebry; v každé stěně rámu čtyři záchytné otvory (některé nedochovány); otisk textilu; bez stop použití (očazení, zbytků mazanice) |

**Abb. 44.** Reichsadler. **Abb. 45.** Lot und seine Töchter, im Hintergrund brennendes Sodom. **Abb. 46.** Wappen von Böhmen, vom reichen Rankenmotiv umsäumt. **Abb. 47.** Torso einer Kachel mit unbestimmtem Motiv. **Abb. 48.** Wahrscheinlich eine Gesimskachel vom Ofenfuß – Torso. **Abb. 49.** Reihenkachel mit bogenförmig ausgeschnittener Ecke. **Abb. 50.** Liegender Greif, wahrscheinlich Gurtgesims. **Abb. 51.** Kachelofenleiste.

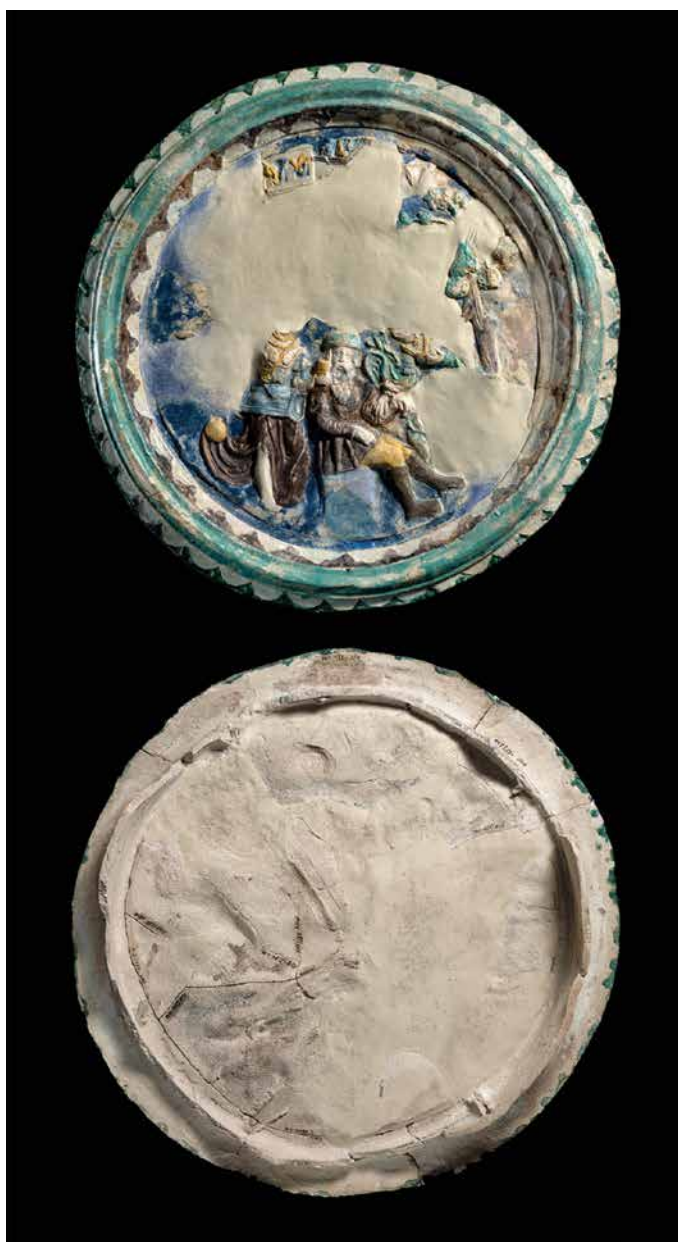
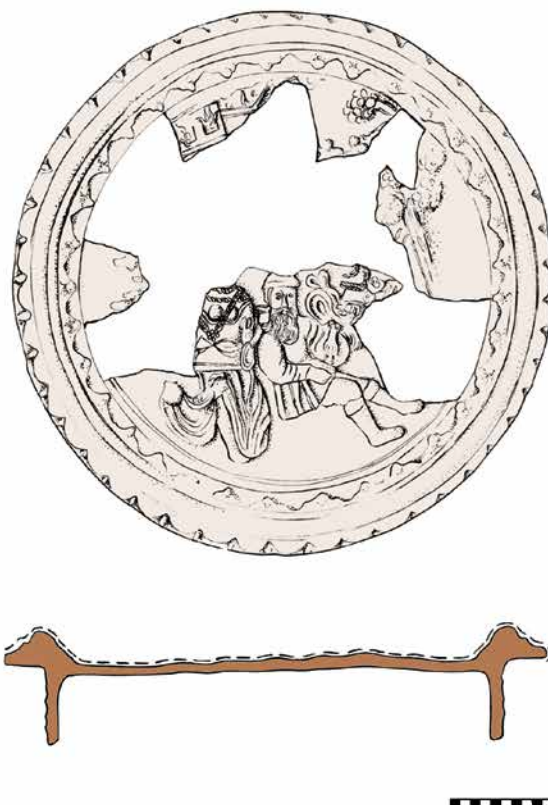
## Lot a jeho dcery (obr. 45)

| <i>typ kachle:</i> | rámový, základní, řádkový, kruhový, s reliéfně zdobenou čelní vyhrňvací stěnou |
