# VÝSLEDKY ZÁCHRANNÉHO ARCHEOLOGICKÉHO VÝZKUMU SCHWARZENBERSKÉHO PALÁCE V PRAZE NA HRADČANECH Z LET 2003 A 2004

GABRIELA BLAŽKOVÁ — FRANTIŠEK ADÁMEK

## RESULTS OF THE RESCUE ARCHAEOLOGICAL EXCAVATIONS OF THE SCHWARZENBERG PALACE IN PRAGUE AT HRADČANY IN 2003 AND 2004

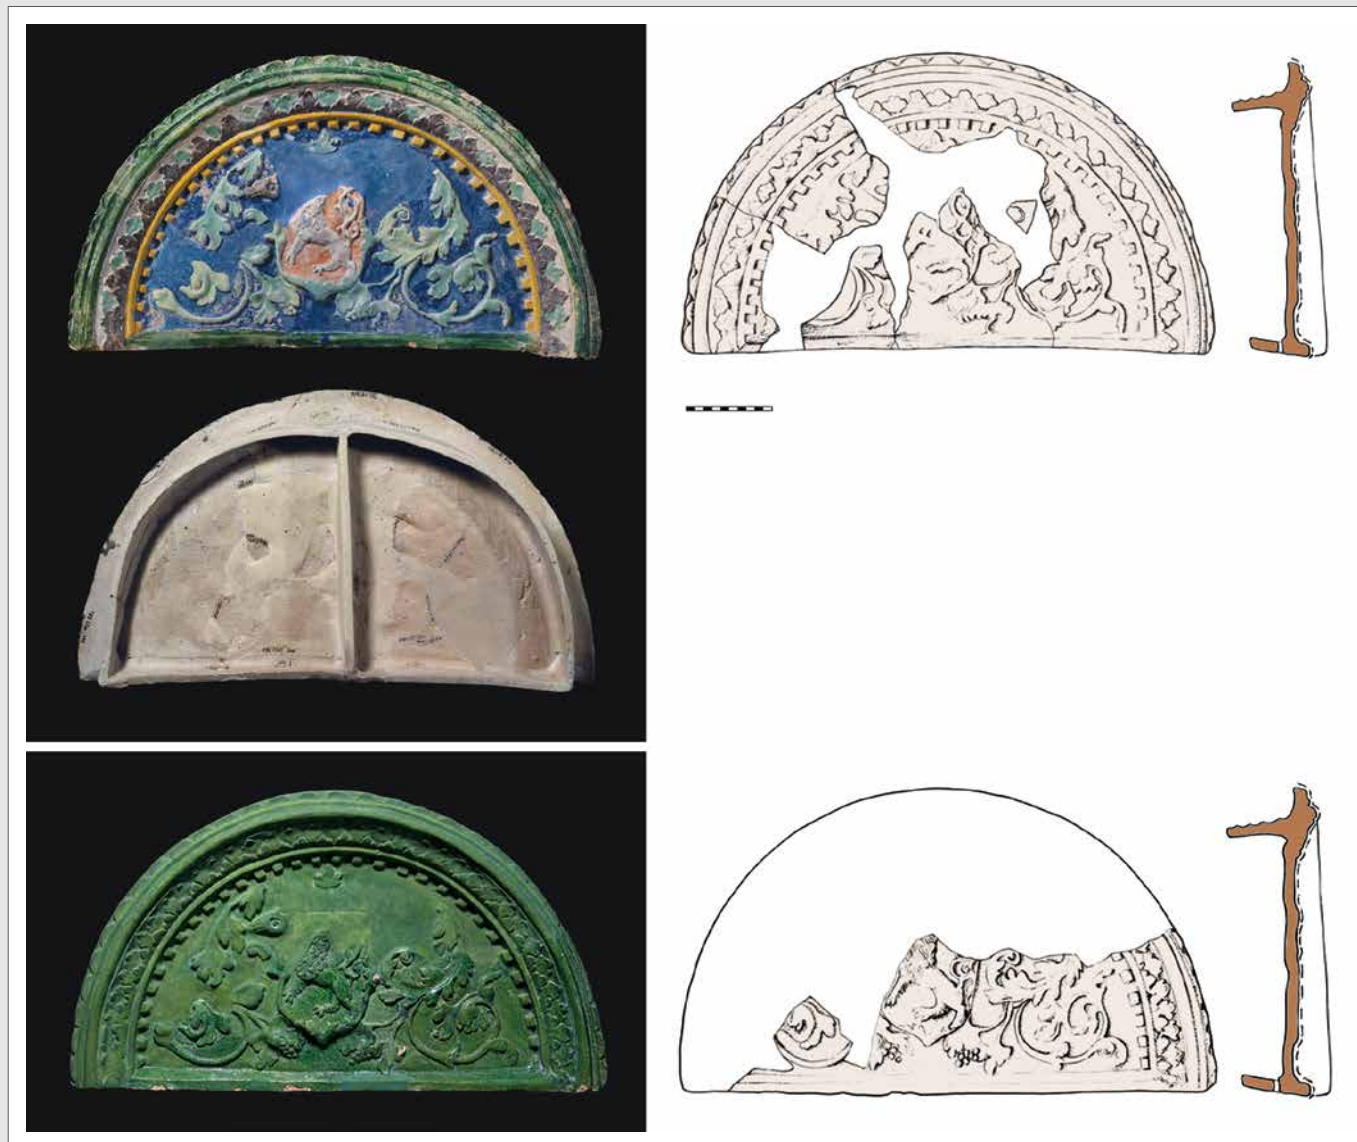
## Český znak (obr. 46)

| <i>typ kachle:</i> | rámový, římsový, korunní, řádkový, půlkruhový |
| <i>rozměry:</i> | šířka základny 614 mm, výška uprostřed 346 mm, hloubka v místě nejvyššího bodu reliéfu 85–90 mm (rekonstrukce) |

**Abb. 44.** Reichsadler. **Abb. 45.** Lot und seine Töchter, im Hintergrund brennendes Sodom. **Abb. 46.** Wappen von Böhmen, vom reichen Rankenmotiv umsäumt. **Abb. 47.** Torso einer Kachel mit unbestimmtem Motiv. **Abb. 48.** Wahrscheinlich eine Gesimskachel vom Ofenfuß – Torso. **Abb. 49.** Reihenkachel mit bogenförmig ausgeschnittener Ecke. **Abb. 50.** Liegender Greif, wahrscheinlich Gurtgesims. **Abb. 51.** Kachelofenleiste.

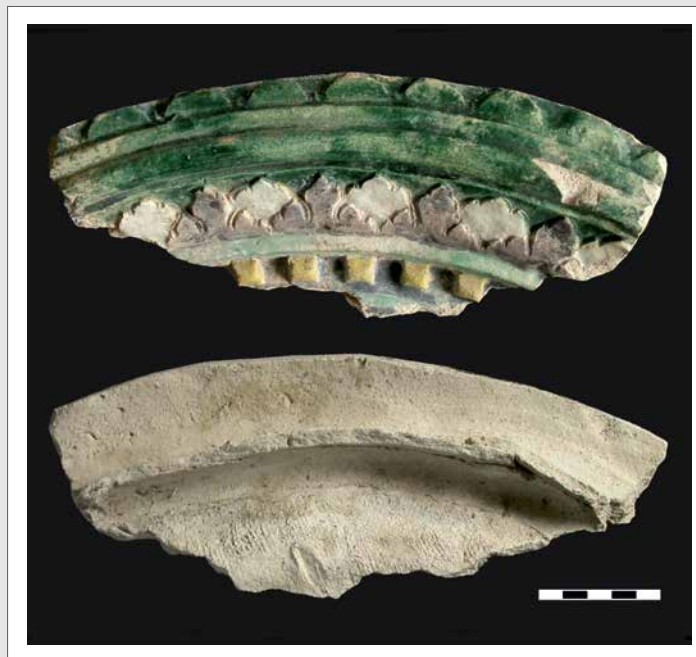
## Část kachle s neurčitým motivem (obr. 47)

| <i>typ kachle:</i> | rámový, římsový, korunní, řádkový, patrně půlkruhový |

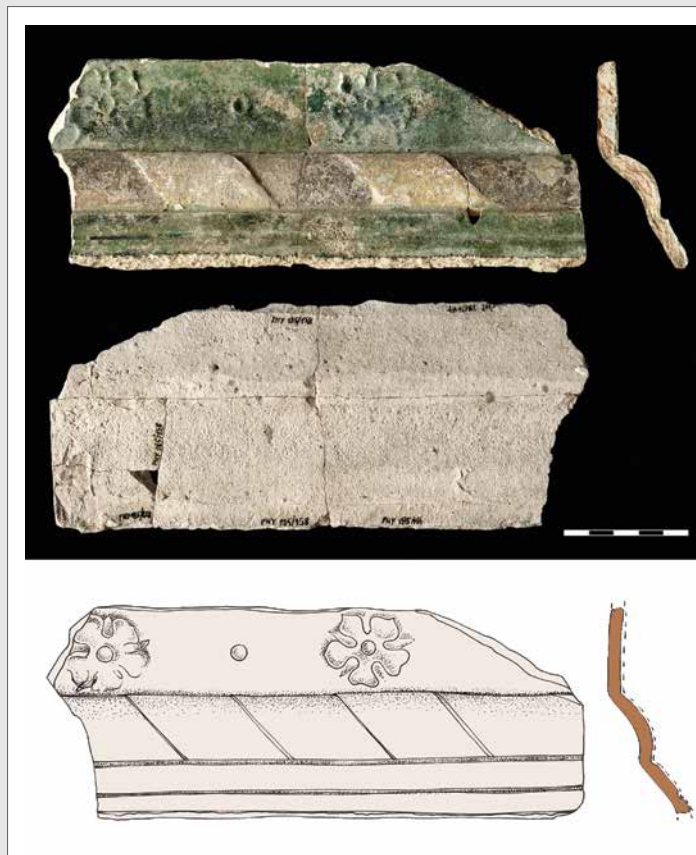
## Část kachle s neurčitým motivem (obr. 48)

| <i>typ kachle:</i> | pravděpodobně římsový, pateční |
| <i>popis:</i> | zlomek s částí levého okraje a ornamentem podobným okrajové liště na kachli s říšským orlem – dole (patrně těsně nad spodním okrajem kachle) okrajová lišta (plochý hranol – nízký vývalek – úzký hranol), nad ní vodorovný mohutný vývalek otočený širokou stuhou, nad ním ploché pole s řadou tří pětilistých květů (prostřední velmi nezřetelný);<br><u>zadní strana</u> — otisk textilu; bez stop použití (očazení, zbytků mazanice) |

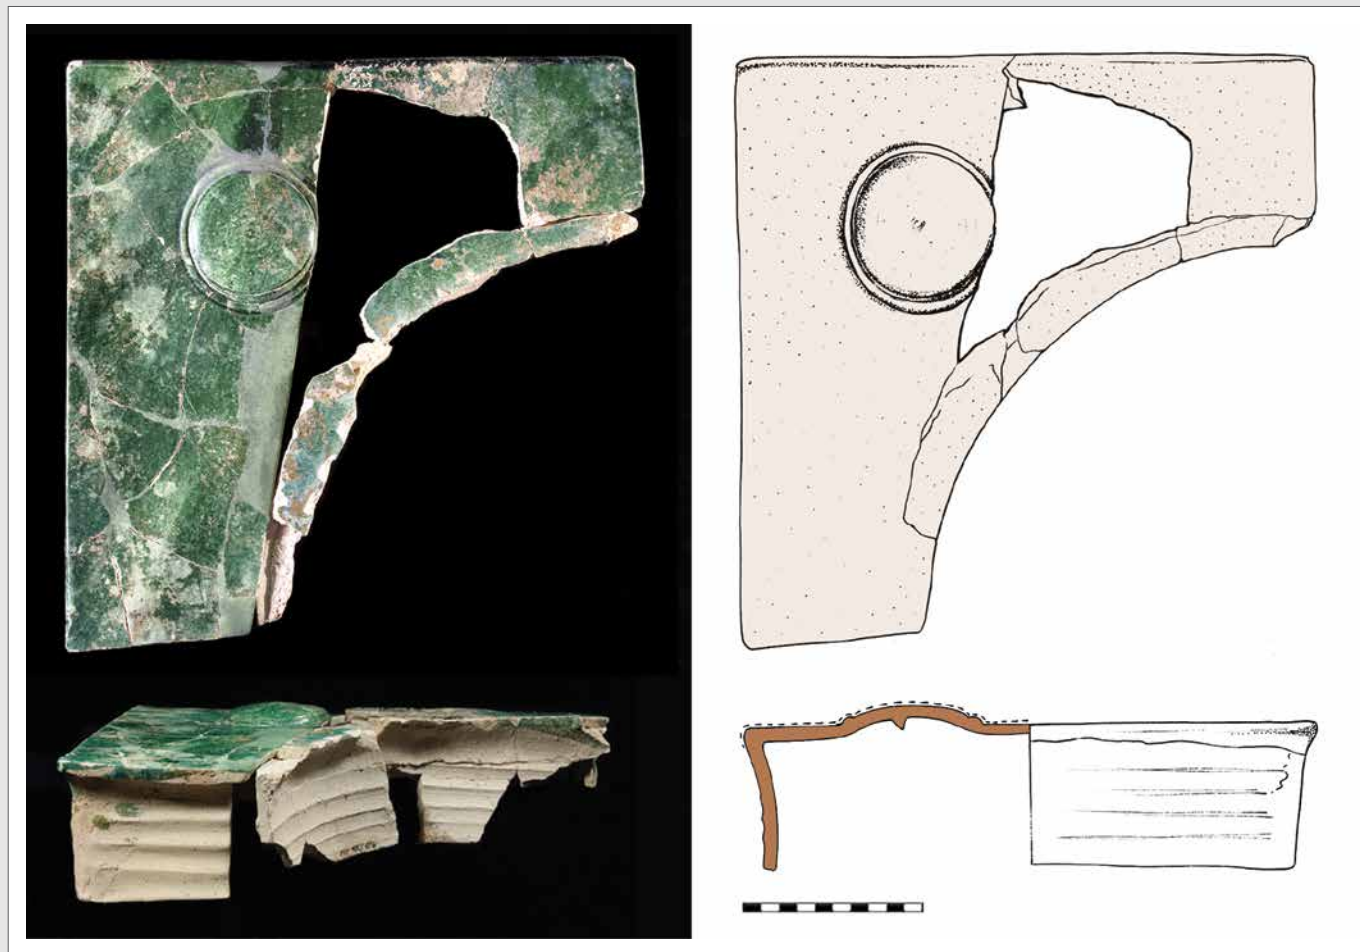
## Kachel s obloukovitě vyříznutým rohem (obr. 49)

| <i>typ kachle:</i> | rámový, základní, řádkový, se zdobenou čelní vyhřívací stěnou |

| <i>místo nálezů:</i> | Praha 1, Hradčanské nám. čp. 185/IV, sonda X-C; přír. č. 154 |

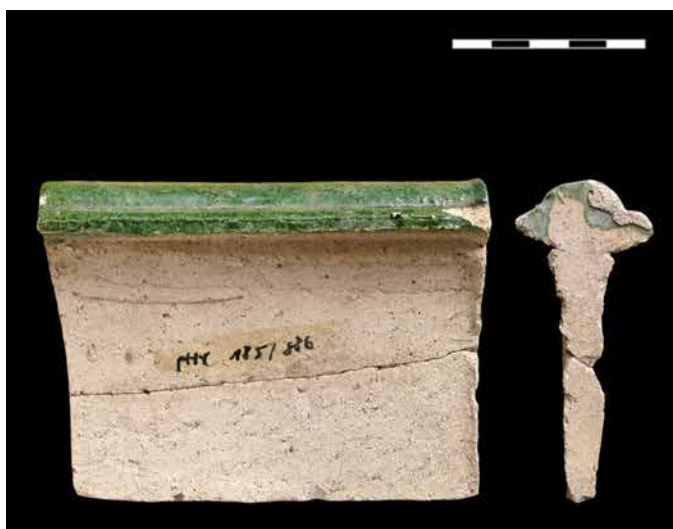
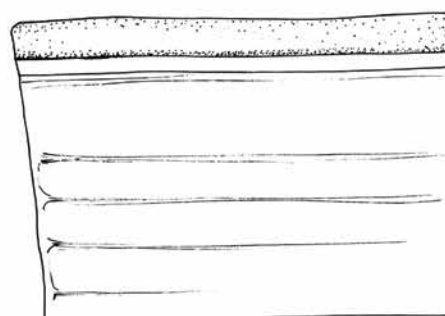
**Lišta (obr. 51)**

| typ kachle: | lišťový |

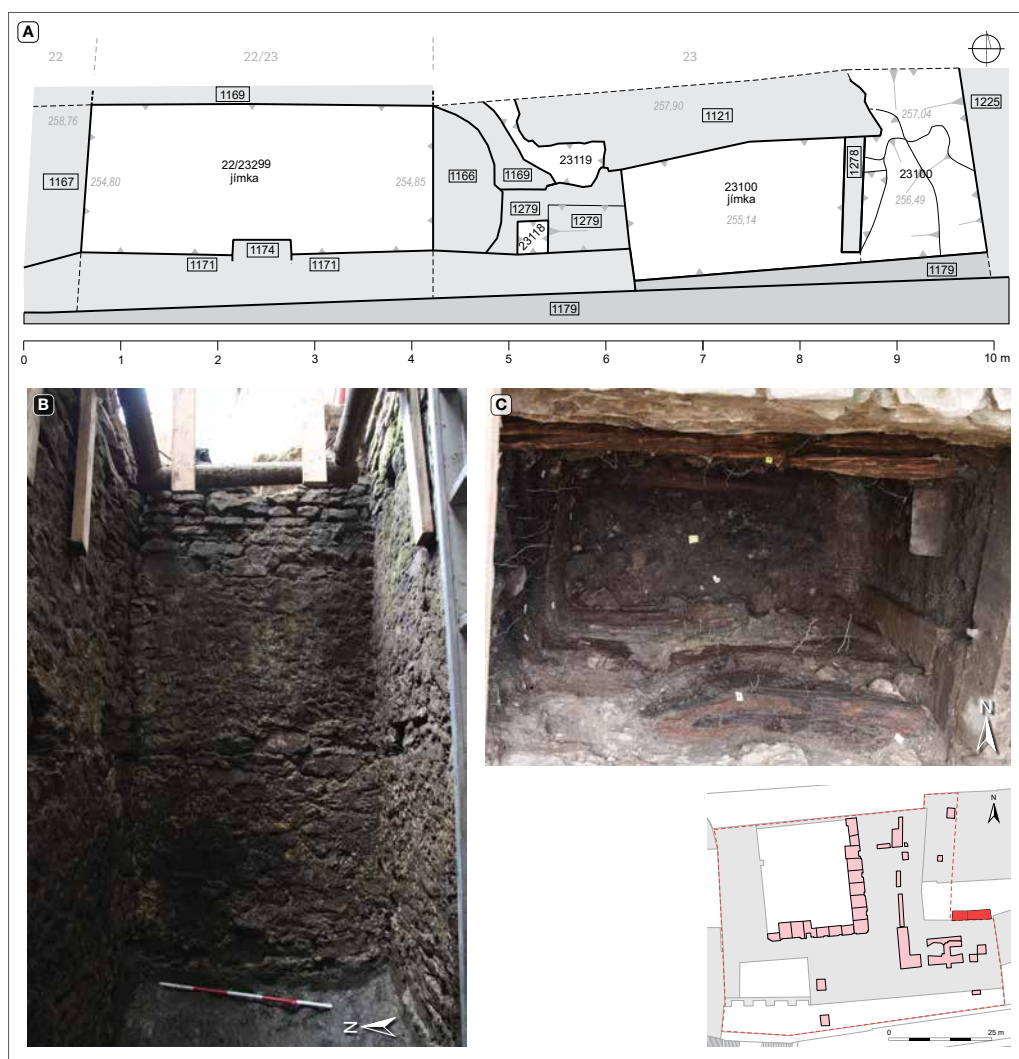
**Obr. 54.** Praha 1, Hradčanské nám. čp. 186/IV – Salmovský palác. **A** – zaměření odpadních jímek 22/23 a 23; **B** – zděná konstrukce odpadní jímky 22/23; **C** – odpadní jímka 23 – výdřeva a spodní část výplně jímky, pohled shora (sestavil F. Adámek, 2024; foto © Archeologický ústav AV ČR, Praha, 2009).

Pro komplexní popis provozu Schwarzenberského paláce jako celku mají důležitý informační přínos výsledky záchranného archeologického výzkumu z let 2009–2010 z prostoru sousedního Salmovského paláce (CHLUSTIKOVÁ 2011; BLAŽKOVÁ 2018). V jeho rámci byly prozkoumány dvě raně novověké až novověké odpadní jímky (22/23 a 23) – pečlivě zděné kamenné konstrukce (obr. 54). Obě odpadní jímky se nacházely v prostoru dnešního dvora Salmovského paláce a byly přimknuty k severní zdi jižního křídla Schwarzenberského paláce (obr. 3). Poloha jímek tak ukazuje, že byly využívány obyvateli (respektive služebnictvem/zaměstnanci) Schwarzenberského paláce.<sup>28</sup> Obě odpadní jímky byly v průběhu novověku zaplňovány nejrozličnějším odpadem, a to kuchyňským, stavebním, organickými zbytky, přirozeně včetně záchodového odpadu (BLAŽKOVÁ 2018, 81–85). Nálezový soubor odpadní jímky 22/23 obsahoval četné fragmenty stolní i kuchyňské keramiky, nálezy kachlů a skleněné (BLAŽKOVÁ/KŘÍŽOVÁ 2020; ZLÁMALOVÁ CÍLOVÁ/BLAŽKOVÁ 2022) a kovové předměty, datované do širokého intervalu konce 16. až konce 18. století. Především vysoká vlhkost jednotlivých vrstev umožnila uchování předmětů z organických materiálů (dřevo, kůže, textil) a rostlinných makrozbytků. Převážná většina dřev ze zásypu byla na základě dendrochronologické analýzy datována do období 1628–1653. Dobu skácení stromů lze předpokládat těsně po polovině 17. století (KYNCL 2009). Na základě chronologického vyhodnocení nálezů hmotné kultury a samotné konstrukce odpadní jímky lze uvažovat o jejím dlouhodobém

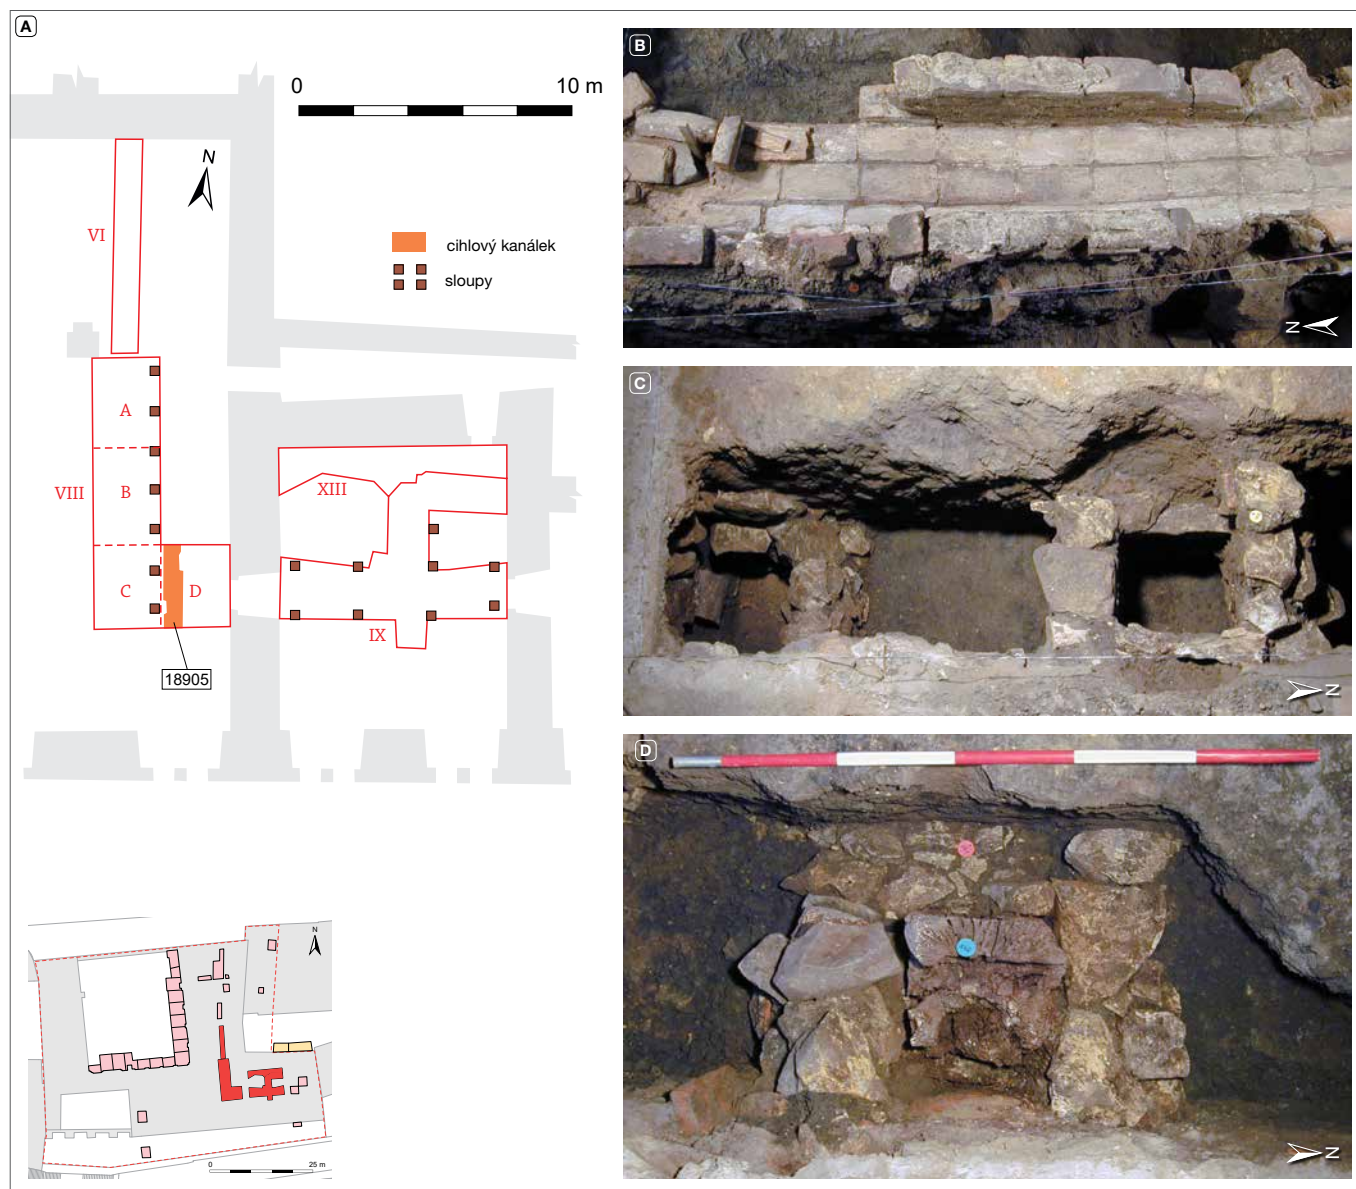
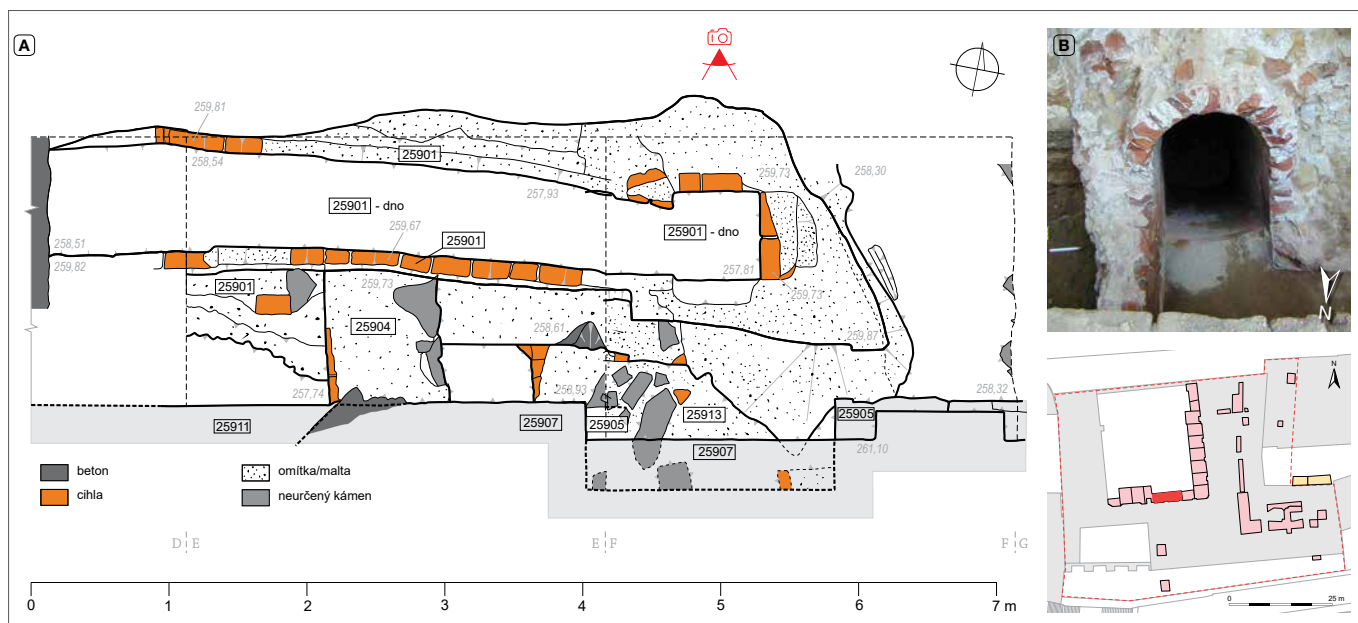
**Obr. 55.** Praha 1, Hradčanské nám. čp. 185/IV, sonda VIII. Koňské stáje. **A** – schematizovaný plán s relikty sloupů vymezujících jednotlivá stání pro koně; **B** – cihlový odtokový kanálek/žlábek (sektor VIII-D); **C** – kamenná konstrukce kolem původně dřevěných kúlů (VIII-B); **D** – detail dřevěného sloupu s kamennou konstrukcí v sektoru VIII-C (sestavil F. Adámek, 2024; foto G. Blažková, 2003).

**Abb. 55.** Prag 1, Hradšchiner Platz Nr.-Konskr. 185/IV, Sonde VIII, Pferdeställe: **A** – schematisierter Plan mit Relikten der Säulen zwischen einzelnen Pferdeständen; **B** – Ziegel-Abflusskanal/Abflussrille (Sektor VIII-D); **C** – Steinkonstruktion um die ursprünglich hölzernen Pfähle herum (VIII-B); **D** – Detail der Holzsäule mit der Steinkonstruktion im Sektor VIII-C (Zusammensetzung F. Adámek, 2024; Foto G. Blažková, 2003).

V období mladšího novověku sloužila část sklepů jižního křídla Schwarzenberského paláce (sondy VIII, IX) k ustájení koní (obr. 55). Z této etapy fungování domu byla objevena jednotlivá stání pro koně, z nichž se zachovaly spodní části dřevěných kůlů, zpravidla čtvercového průřezu. V sondě VIII byla dokumentována část cihlového odtokového kanálku (18905; obr. 55B), který byl součástí systému fungování stájí.

Teil der Kellerräume des südlichen Flügels vom Palais Schwarzenberg diente in der Frühen Neuzeit (Sonden VIII, IX) zur Einstallung der Pferde (Abb. 55).
