## STAVEBNĚHISTORICKÉ A OPERATIVNÍ PRŮZKUMY A DOKUMENTACE PROVEDENÉ NPÚ V PRAZE V ROCE 2023

Provádění operativního průzkumu a dokumentace (OPD) představuje hlavní náplň činnosti úseku pro výzkum, průzkum a dokumentaci (Kateřina Knotová, Anna Piskáčková, s nimi z odboru evidence, dokumentace a IS též Ladislav Bartoš). Součinnost při provádění OPD poskytli i další pracovníci NPÚ v Praze a externí odborníci. Nálezové zprávy z akcí OPD jsou ukládány v dokumentačním fondu pracoviště.

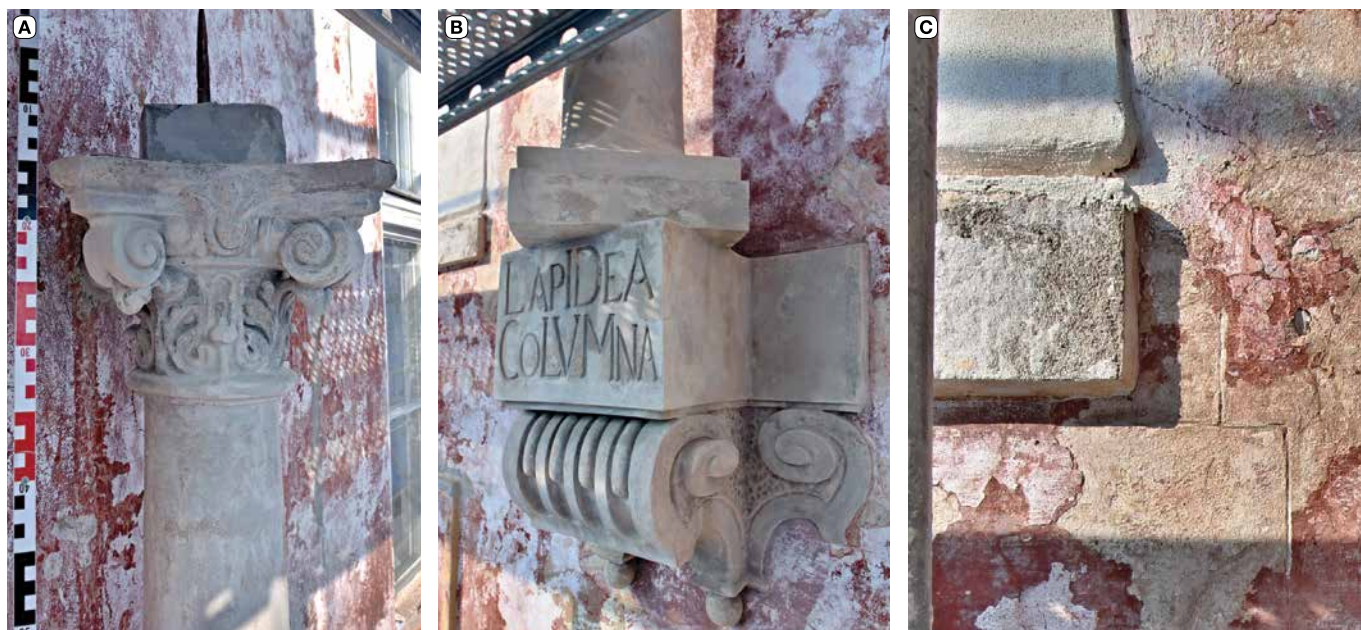
Při průzkumu během opravy fasády se ukázalo, že původní barokní fasáda, resp. její štukové prvky, byla zřejmě zčásti vytvořena jako iluzivní malba. V omítce 2. patra byly ve spodní části parapetu okna, vlevo od plastiky sloupu, nalezeny ryté rysky (obr. **1C**) vyznačující malovanou plochu soklu parapetu dosedajícího na patrovou římsu. Štukové římsy hlavic v průběžné patrové římsě zase indikují pozice iluzivních dřívů pilastrů, resp. v baroku jeden středový pilastr v pravé části fasády, na němž bylo umístěno domovní znamení.

**Obr. 1.** Praha 1-Hradčany, čp. 160, Úvoz 24, dům U Kamenného sloupu. **A** – hlavice sloupu s trnem pro mariánskou sošku; **B** – chronogram LAPIDEA COLVMNA s letopočtem 1706 na podstavci sloupu; **C** – rysky vyznačující plochu iluzivního soklu okenního parapetu 2. patra a patrové římsy (foto K. Knotová, 2023).

Dům býval součástí středověké osady zvané „Na dláždění“. Název „U Kamenného sloupu“ se vyskytuje prvně v roce 1697, domovní znamení v podobě mariánského sloupu je datováno chronogramem do roku 1706 (obr. **1A**, **1B**). Dnešní objekt je zmiňován jako nově vystavěný roku 1562, a to na poustce, která zde byla od požáru podhradí v roce 1420. Roku 1590 byl dům rozšířen o dosud pustou parcelu na levé straně, přestavěn a navýšen. Roku 1708 byl opět barokně přestavěn a navýšen o druhé patro. Až do roku 1864 měl dům zalomené uliční průčelí, jehož levá část ustupovala za uliční čáru (podobně jako dodnes ustupuje pravá část sousedního domu čp. 159). Tehdy bylo celé průčelí dostavěno až na úroveň uliční čáry a přistavěno nové levé nároží, resp. téměř polovina šířky domu v rozsahu dvou okenních os. Fasáda nové části byla provedena analogicky jako rozšíření té stávající.

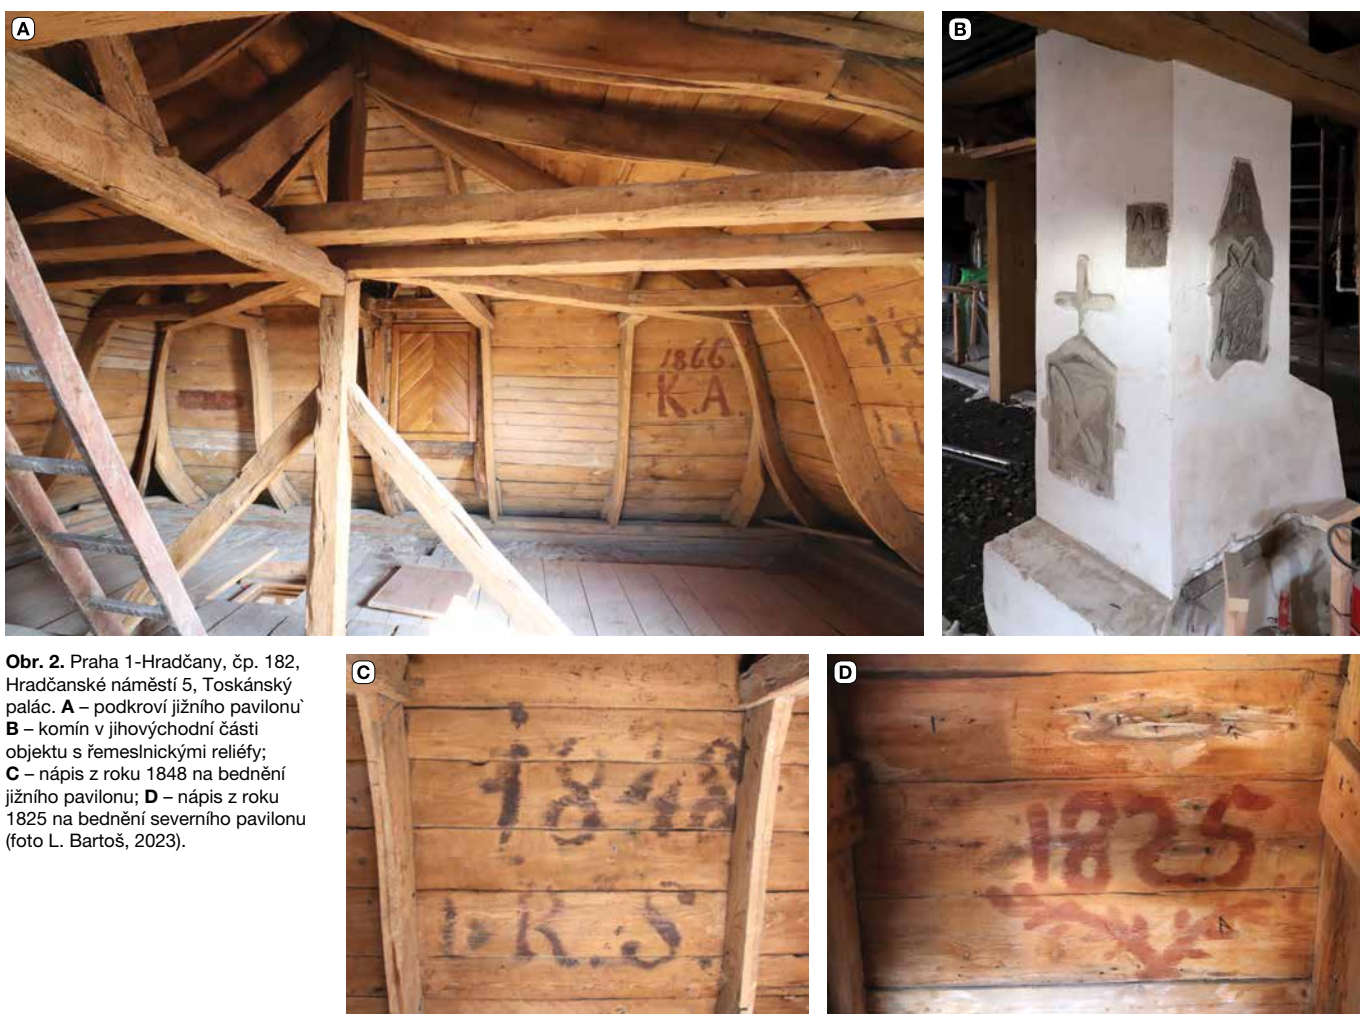
Obr. 2. Praha 1-Hradčany, čp. 182, Hradčanské náměstí 5, Toskánský palác. A – podkroví jižního pavilonu; B – komín v jihovýchodní části objektu s řemeslnickými reliéfy; C – nápis z roku 1848 na bednění jižního pavilonu; D – nápis z roku 1825 na bednění severního pavilonu (foto L. Bartoš, 2023).

jako podpisy řemesníků podílejících se v průběhu staletí na opravách a údržbě stavby. Jde o zcela běžný jev, jehož stopy nacházíme téměř v každém historickém objektu. Typicky se takto během své práce nebo při jejím dokončení zvěčňovali tesaři, pokrývači, klempíři, natěrači, zedníci atd. Obvykle takové nápisy zjišťujeme na štítových zdech, trámech krovu či komínových tělesech. V objektu Toskánského paláce bylo možné fotograficky zdokumentovat poměrně rozsáhlý soubor takovýchto nápisů především v prostorách atypických drobných krovů (obr. 2A) obou střešních altánů-pavilonů, tvořících charakteristickou dominantu celého průčelí. Zde jsou nápisy provedeny zejména na prknech bednění. Nejčastěji jde o kombinaci letopočet + iniciály pracovníka. V severním pavilonu se dochoval letopočet 1825 s dvojicí překřížených ratolestí (obr. 2C) a soubor tří nečitelných slov, zřejmě příjmení tří řemesníků. V jižním pavilonu to jsou: „1848 R. S.“ (obr. 2D), „1866. K. A.“, „JČ“, „1913 Doležal“, „8. VI. 1928 V.M. JP.+KP[...?]“, „HA“ a další, ne zcela čitelné nápisy. Čitelnost nápisů zřejmě utrpěla při některém z čištění povrchu prken bednění. Další nápisy se nacházejí v různých částech podkroví paláce. Za pozornost stojí zejména dvě reliéfní omítková vyobrazení překřížených nástrojů na stěnách jednoho z komínů v jižním krovu (obr. 2B). Jedno z nich, dvojice pokrývačských kladiv, je datováno do roku 1930. Druhé je zřejmě ještě výrazně starší.

Podobné nápisy bývají badatelé často přehlíženy, snad kvůli jejich výše zmíněnému dosti běžnému výskytu a také vesměs nevalné výtvarné úrovni (i když v tomto ohledu je škála velmi široká). Nápisy však stojí rozhodně za povšimnutí a zaznamenání, neboť (podobně jako u jiných částí historických staveb) není možné vyloučit jejich budoucí zánik. Jsou též důležitým zdrojem informací o historii stavby. Pomáhají totiž určit roky, v nichž docházelo k opravám objektu (získané datace se mohou, ale ne vždy musejí shodovat s informacemi z archivních rešerší). Zároveň představují datační pomůcku pro dataci *ante quem* konkrétního stavebního prvku, který je jejich nositelem. V případě některých konkrétních prken bednění pavilonů Toskánského paláce tak bezpečně víme, že jsou stará minimálně 200 let a je možné, že pocházejí už z doby jeho výstavby.

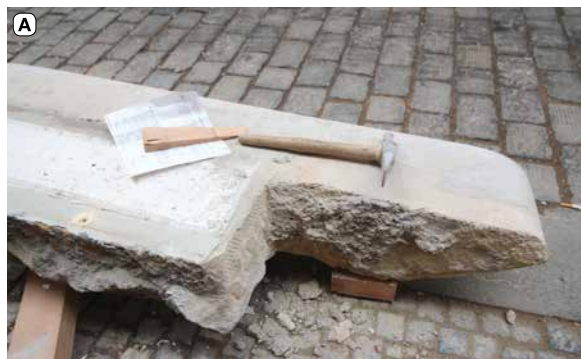
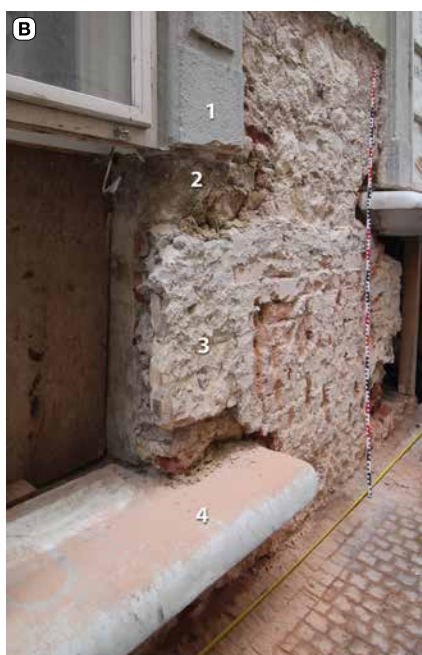
**Obr. 3.** Praha 1-Malá Strana, čp. 282, Mostecká 5, Lázeňská 19, dům U Mouřenína.

**A** – vyjmutá parapetní deska s odsekaným zadním rohem;

**B** – detail úpravy okenního otvoru: **1** – pískovcové ostění; **2** – fragment odsekané parapetní desky, ponechaný na místě při úpravě po roce 1925; **3** – obkladová deska imitující ostění s osekáním lícem; **4** – parapetní deska ve staronové poloze;

**C** – umístění parapetních desek v různých časových etapách; **nahoře** – fotografie stavu fasády před započatím úprav v roce 2023; **dole** – tatáž složená fotografie překrytá zaměřením SÚRPMO z roku 1964. Parapetní desky byly v roce 1964 prokazatelně níže než na začátku roku 2023 (foto a grafická úprava A. Piskáčková, 2023).

Tři rozměrné okenní otvory v severní části východní fasády, jimž byly v rámci obnovy v roce 2023 sníženy parapety, byly podle všeho v minulosti prohlubovány minimálně jedenkrát. To dokládají zadní rohy parapetních desek odkryté ve své původní pozici pod stojkami ostění z doby výstavby. Parapetní desky zbavené těchto vezdřených částí byly posunuty níže (obr. 3A). Nově vzniklý úsek ostění pod stojkami byl obložen kamennými deskami (obr. 3B).

Podle interpretace ikonografických pramenů dosahovaly parapetní desky otvorů původně zhruba výšky lidského pasu od pochozí plochy a k jejich snížení došlo až někdy po roce 1925 (u severního otvoru možná už po roce 1912). V 60. letech byly parapetní desky opět vyzdviženy do úrovně lidského pasu (obr. 3C), snad kvůli historizujícím úpravám Královské cesty, a nakonec znovu sníženy při současné obnově domu.

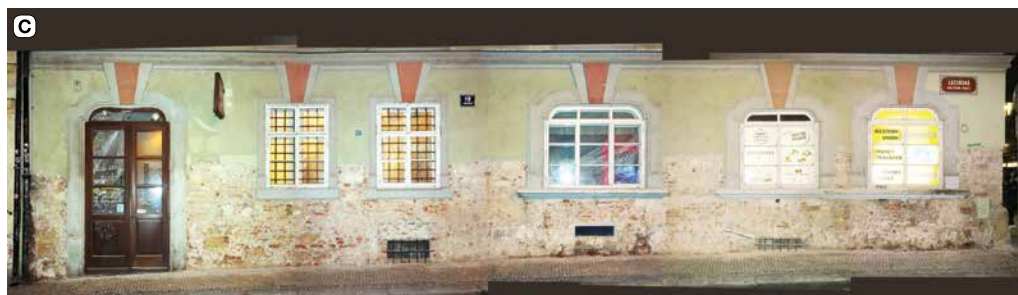
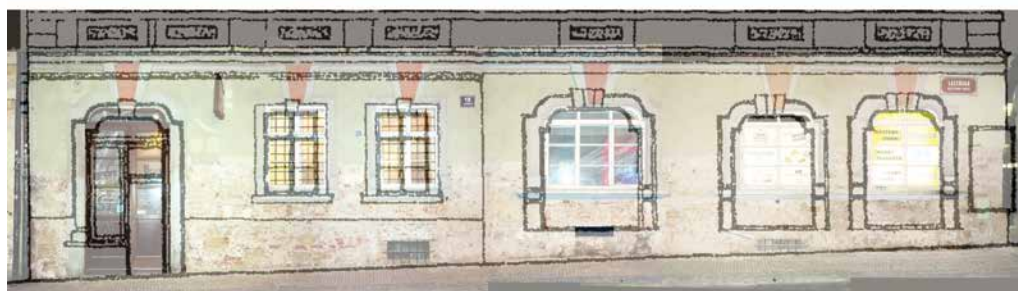
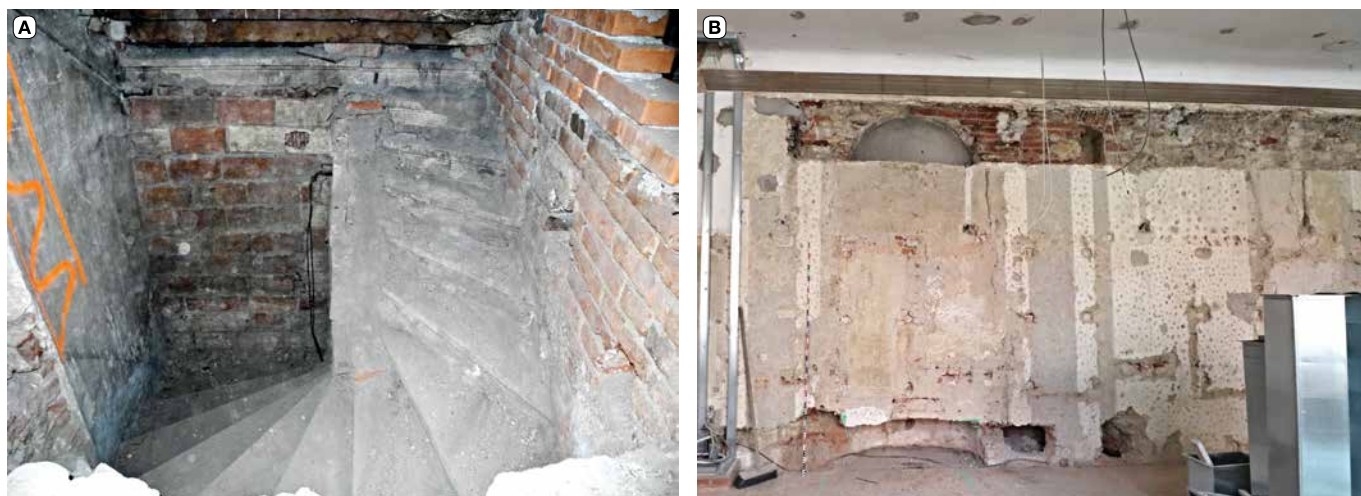
**Obr. 5.** Praha 1-Nové Město, čp. 852, Na Příkopě 10, palác Silva-Tarouca. **A** – horní partie zrušeného servisního schodiště z přízemí do 1. patra, nalezeného v prostoru pod schodištěm do 2. patra v uličním křídle (foto J. Chmelenský, 2023); **B** – přední pravé dvorní křídlo, 1. patro. Odhalená západní stěna se zazděnou půleliptickou nikou pro kamna, s fragmenty štukové výzdoby a zazděnou starší nikou s cihelným segmentovým záklenkem (foto K. Knotová, 2023).

V prostoru pod schody do 2. patra v uličním křídle byla odhalena horní část již nepoužívaného servisního schodiště z přízemí do 1. patra (obr. 5A). Schodiště s profilovanými kamennými stupni bylo vystavěno podle plánů z roku 1885, aby usnadnilo pohyb mezi kuchyní situovanou v přízemí předního pravého dvorního křídla a sály 1. patra. Vytáčí se rafinovaně na půdorysu stranově převráceného písmene J, aby se vtěsnilo do úzkého chodbovitého prostoru v přízemí vedle hlavního schodiště a zároveň vystoupilo na nástupní podestu schodiště do 2. patra, které bylo evidentně kvůli tomu v dolní partii na polovinu zúženo. Servisní schodiště nebylo v používání dlouho – plány ze 40. let 20. století zobrazují schodiště do 2. patra opět v plné (nezúžené) šířce.

V horní části schodiště do 2. patra v uličním křídle se dochovala část původní štukové výzdoby v podobě obvodové římsy s trojicí čabrak na obou bočních stěnách. Z délky římsy je jasně čitelné, že schodiště muselo být asi o 70 cm prodlouženo. Domníváme se, že se tak stalo v souvislosti s dispozičními úpravami ve 2. patře pro potřeby Společenského klubu v roce 1926, kdy nad střední partií schodiště přibyl spojovací krček mezi dvorním a uličním traktem a bylo nutné zajistit pod ním dostatečnou podchozí výšku.

V předním pravém křídle se dnes nachází jedna velká místnost o šesti okenních osách. Příčka, která ji rozdělovala na dvě stejně velké místnosti, byla zbořena zřejmě během úprav po požáru v roce 1926. Místnost byla tehdy po obvodu opatřena střídavě profilovanou římsou a podobně byly řešeny šambrány vstupních otvorů s půlkruhovými záklenky v malém sousedním oktogonálním prostoru.<sup>2</sup> Na obvodové stěně i na meziokenních pilířích byly nalezeny zbytky štukové výzdoby, jež byla nejspíš tvořena svislými lizénami nebo lizénovými rámci na bílém podkladě. Tato výzdoba snad patřila ještě k úpravě původní dvojice místností vybavených půleliptickými výklenky pro kamna. Levá nika (obr. 5B) se dochovala prakticky intaktní za tenkou cihelnou plentou, včetně prken v podlaze. Pravá nika byla v horní partii zazděna a v dolní partii byla do ní a do sousedního zdiva vestavěna nižší pravoúhlá nika, později také zazděná cihelnou plentou. Obě kamnové niky byly podle všeho vlámany do předbarokní obvodové zdi paláce – západní sousedské zdi směrem k čp. 850. To dokládá zejména situace u levé niky, kde byla nalezena starší zazděná pravoúhlá nika s cihelným segmentovým záklenkem. Ve zdi se nachází několik komínových těles vedoucích z přízemí, kde se podle všeho minimálně od baroka nacházela kuchyně.

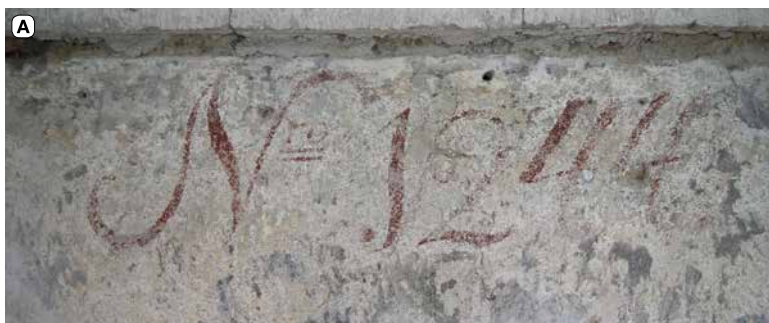
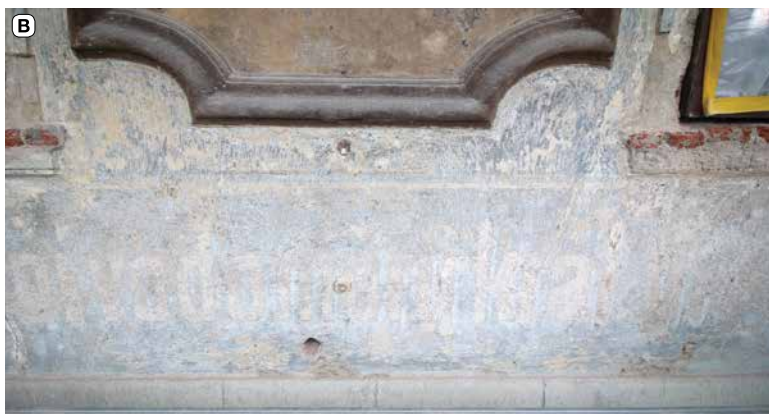
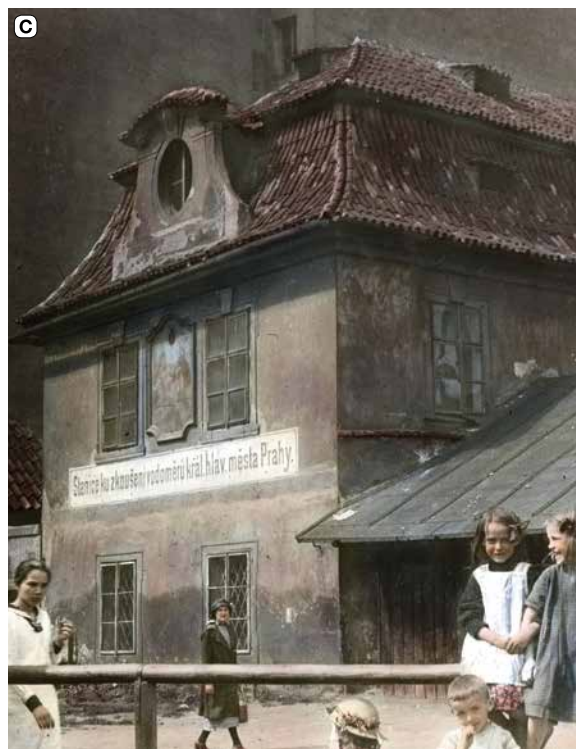
**Obr. 6.** Praha 1-Nové Město, čp. 1244, Nové mlýny 5. **A** – tmavě červený nápis s číslem popisným; **B** – nápis z roku 1896, kdy byl dům adaptován na stanici ke zkoušení vodoměrů (foto A. Piskáčková, 2023); **C** – dobová fotografie s nápisem (neznámý fotograf, 9. 6. 1916, Muzeum hl. m. Prahy, inv. č. HND 000 188).

Na jaře roku 2023 došlo k opravě fasády domu a po sejmutí vrchní vrstvy nevyhovujícího nátěru byly odhaleny starší omítky s nápisy. Mezi okenními otvory přízemí těsně pod kordonovou římsou byl odkryt kurzivou psaný tmavě červený nápis na bílém fasádním nátěru. Zachycoval číslo popisné „Nro 1244“ (obr. 6A). Tento atraktivní nápis byl prezentován na obnovené fasádě na nové vrstvě omítky.

Nad kordonovou římsou byl odkryt rozměrný nápis v rámu psaný groteskem (nespojitém bezpatkovým humanistickým písmem): „Stanice ku zkoušení vodoměrů král. hlav. města Prahy.“ (obr. 6B). Tato stanice byla v domě zřízena roku 1896. Fasáda s nápisem je zachycena na fotografii z roku 1916 (obr. 6C). Barva písmen byla odřená, písmena špatně čitelná. Zachoval se spíše jejich negativ ve světlém šedomodrém nátěru, zbytek fasády kolem rámu byl šedý. Těsně nad kordonovou římsou v jižní části fasády se ještě dochoval drobný nápis polokurzivou kapitálkami „HEROLD“, provedený tmavě červenou barvou. Podle restaurátorů<sup>3</sup> jde o podpis autora, který vytvořil nápis z roku 1896. Oba mladší nápisy z konce 19. století byly restaurátory po domluvě s NPÚ znovu zakryty, protože jejich prezentace by byla vzhledem k současnému využití objektu zavádějící. Vedle nápisů restaurátoři obnovili i nástěnný obraz na fasádě s tématem Zjevení sv. Ludmily v profilovaném štukovém rámcí.

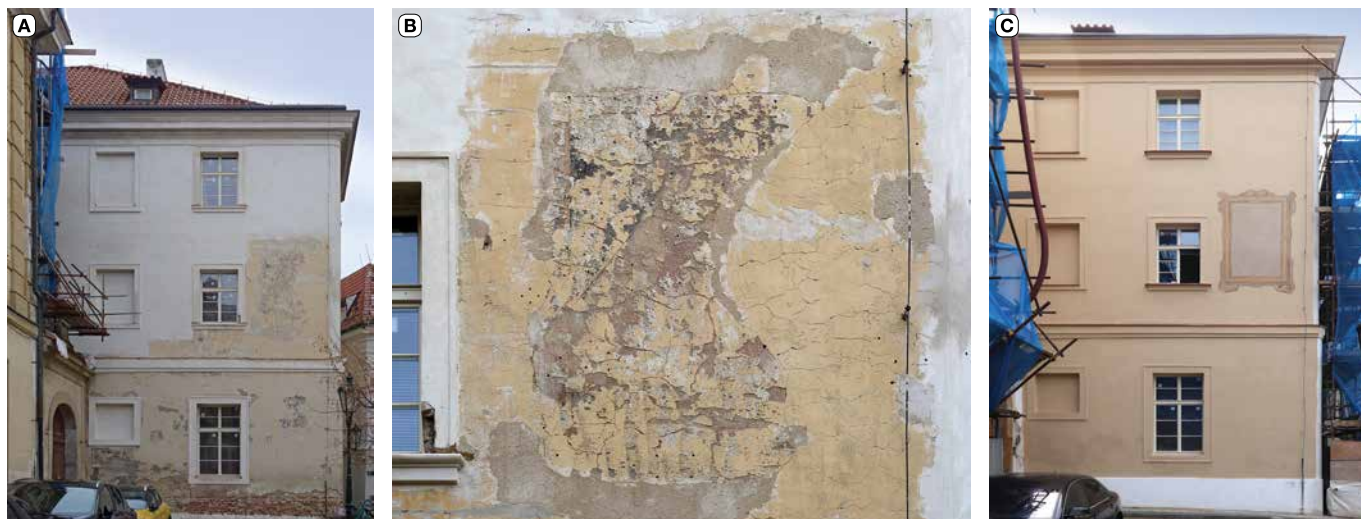
**Obr. 7.** Praha 1-Staré Město, čp. 948, Zlatá 2. Severozápadní nároží objektu v pohledu z Anenského náměstí. **A** – stav fasády v lednu 2023 (foto K. Knotová, 2023); **B** – detail zjištěné nástěnné malby v úrovni 1. patra, stav v lednu 2023 (foto K. Knotová, 2023); **C** – stav po opravě omítek a s novou malbou iluzivního rámu v místě původního obrazu; stav v srpnu 2023 (foto L. Bartoš, 2023).

námětem, při západním konci severní fasády do Anenského náměstí v 1. patře (obr. 7). Jde o nástěnný obraz v iluzivním rámu, zachycený také na Langweilově modelu Prahy. V této souvislosti stojí za pozornost údaj, že jeden ze dvou starších zbořených domů v tomto místě byl označován jako „bei unser lieben Frauen“ – U Panny Marie (dříve U Husáků). Ukázalo se, že všechny fasády objektu postaveného na jejich místě v roce 1719 byly původně členěny také kordonovou římsou mezi patry, později odstraněnou.

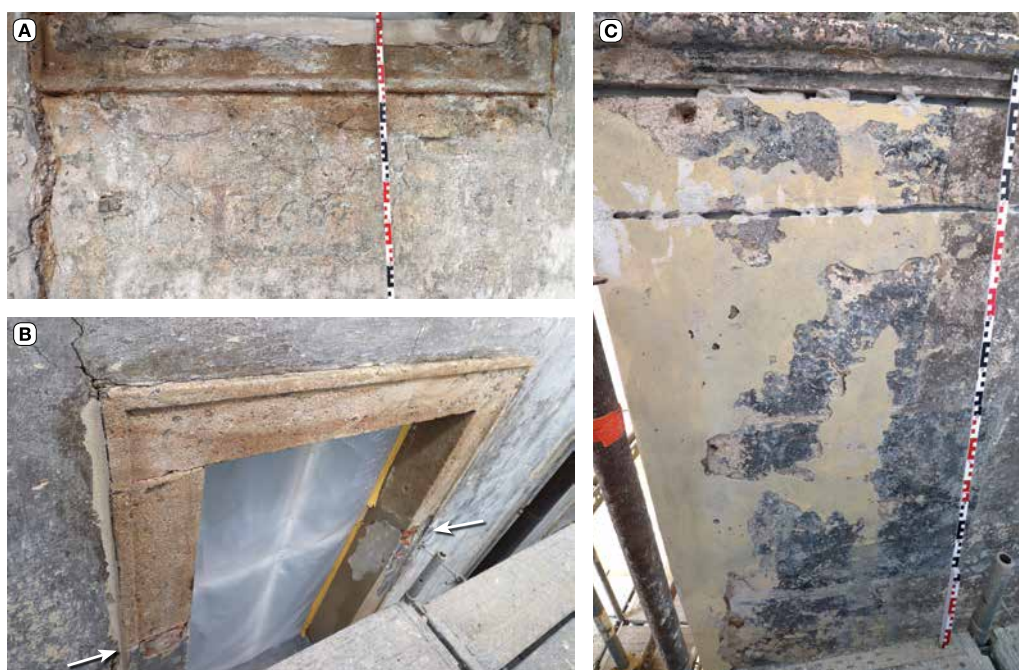
**Obr. 8.** Praha 1-Staré Město, čp. 211. **A** – Anenská 4, Anenské nám. 2, nálezy v roce 1667 v rámečku pod oknem jižní fasády severozápadního křídla. Jde o třetí okno od východu v 1. patře, které je poněkud ukryté v západním dvoře kláštera nad mladší vestavbou; **B** – Anenská 4, okno v severní fasádě s patrným zvýšením z šířkové obdélného (sýpka, pískovcové ostění) na převyšené (cihlové špalety); **C** – Anenská 4, pozůstatky iluzivního architektonického členění a armování nároží (foto L. Bartoš, 2023).

V rámci západní části areálu čp. 211 se pozoruhodné nálezy koncentrovaly především na fasádách severního křídla. Na jeho jižní fasádě byl pod jedním z oken (třetím od východu) v 1. patře nalezen malovaný letopočet 1667 v obdélném orámování, datující stavbu tohoto objektu (obr. 8A). Na severní fasádě byla zjištěna úprava původně nízkých obdélných oken na vysoká (obr. 8B). To ukazuje na prvotní odlišný účel budovy, která (resp. její část) zřejmě sloužila jako sýpka. Směrem do Anenské ulice měla iluzivní architektonické členění – malované<sup>5</sup> kordonové římsy a také armování nároží (obr. 8C) předstupujícího před severní čelo příčného křídla. Příčné křídlo, pocházející ze 14. století, má severní štít z cihlových tvarovek. V průjezdu, který skrze toto křídlo prochází, byly nalezeny zbytky gotických omítek s nástěnnými malbami pocházejícími z doby výstavby křídla.

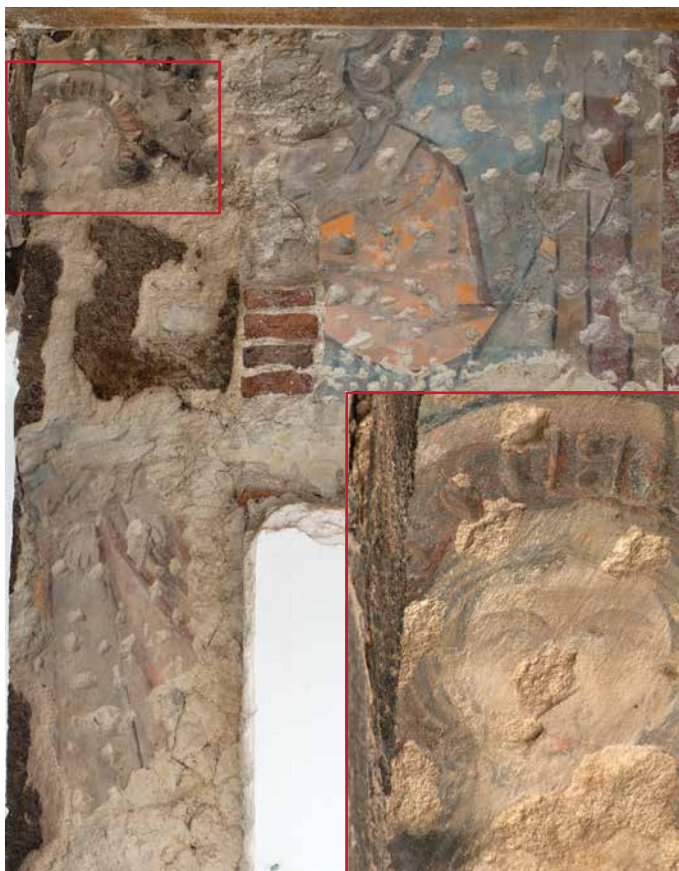
**Obr. 9.** Praha 1-Staré Město, čp. 553, Celetná 2, Sixtův dům. Nástěnná malba sv. Kryštofa nesoucího malého Krista; stav po restaurátorském odkrytí; **vpravo** detail hlavy dítěte – malého Krista (foto P. Havlík, 2021).

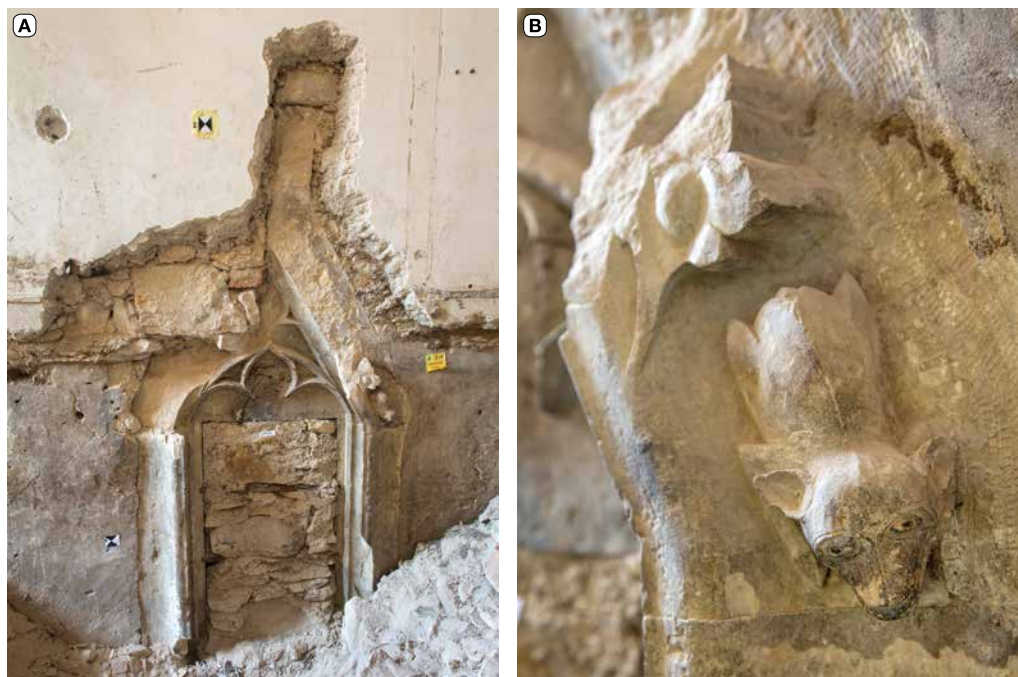
**Obr. 10.** Praha 1-Staré Město, čp. 553, Celetná 2, Sixtův dům. **A** – nika v západní zdi jihovýchodní místnosti 1. patra pod úrovní nynější podlahy, nalezená po vybrání násypu nad klenbou přízemí; **B** – dochované zvířátko, snad netopýr, na pravé straně niky (foto P. Havlík, 2021).

licová nika (obr. 10A), která prokázala původní, o více než dva metry nižší podlahovou úroveň této místnosti. Výzdobu niky tvořila bohatá profilace jejích stojek a především její završení ve formě vimperku se slepou kružbou, kraby a původně i vrcholovou křížovou kytkou. Paty vimperku byly flankovány dvěma drobnými zvířátky.

Z této bohaté výzdoby se dochovalo jedno ze zvířat a jeden krab nad ním (obr. 10B). Pod podlahou jsou zachovány také gotické omítky téměř po celém obvodu místnosti. Vstupní dveře byly umístěny ve východní stěně naproti nise. V téže stěně se nacházelo rovněž okno, které se dosud projevuje ve formě niky. Okno a průchod se nacházely také v jižní zdi. V západní zdi jižně od policové niky byly zjištěny nevelké pozůstatky nástěnné malby s dvouřádkovým minuskulním nápisem. Fakt, že se do této prostoty vstupovalo původně od východu, tedy ze sousedního domu (ve středověku dům U Srpů, nynější čp. 554), dobře koresponduje s informací z psaných dějin domu, kdy roku 1414 došlo k rozdělení sousedních domů (čp. 553–555), předtím krátkodobě spojených pod jediným vlastníkem. Při odprodeji domu U Srpů si některé jeho části vlastník ponechal a připojil ke svému domu. Podle všeho šlo o tuto místnost a velký sál vpředu, tedy právě prostor s malbou sv. Kryštofa. Tento zápis o prodeji také uvádí kuchyni, jejíž odtok vody měl nyní směřovat na dvůr sousedního domu. Tuto kuchyni se podařilo bezpečně rozpoznat – včetně nálezů příslušné výlevky – v 1. patře v severním výběžku východního dvorního objektu.

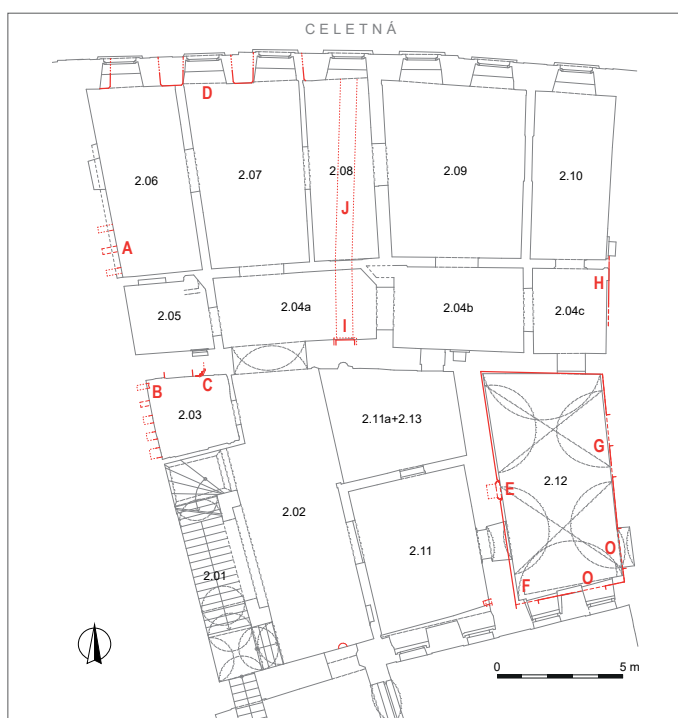
**Obr. 11.** Praha 1-Staré Město, čp. 553, Celetná 2, Sixtův dům. Půdorys 1. patra s vyznačením pozic vybraných nálezů. **A** – kapsy po stropních trámech, dokládající úroveň stropu nad přízemím raně gotického domu; **B** – kapsy po stropnicích z opravy po požáru, z jediného dochovaného trámového zhlaví byla získána datace 1301; **C** – bohatě profilovaná opuková portálová stojka; **D** – nález gotických meziokenních pilířů v průčelí z 1. čtvrtiny 14. století; **E** – gotická bohatě zdobená nika pod úrovní podlahy; **F** – pozice vstupu na převét (?), ještě v gotice zazděného; **G** – pozice původního vstupu do místnosti s jeho posunem k severu; **H** – nástěnná malba sv. Kryštofa; **I** – středověký opukový polopilíř; **J** – pozice středověké zdi, odbourané asi ve 30. letech 18. století; **O** – pozice zazděných oken (kresba A. Piskáčková, 2024).

V západní polovině domu byl v předním traktu v 1. patře (obr. 11) rozpoznán sál otevírající se do náměstí třemi velkými okny. Zachovalo se kvádrové zdivo meziokenních pilířů (obr. 11: D) a část jednoho záklenku okenní niky nacházející se nad úrovní nynější podlahy 2. patra. Dokumentována byla také část bohatě zdobeného gotického portálu (obr. 11: C), jímž se do sálu z jižní strany vstupovalo. Právě zde byla zjištěna řada stop ničivého požáru, k němuž došlo na počátku 14. století. Při obnově po tomto ohni byl vybudován zmíněný sál a pod ním zaklenut

průjezd, předtím plochostropý (nalezené kapsy po stropních trámech viz obr. 11: A). Rozsah dochovaného, požárem poškozeného zdiva až do úrovně 3. patra dokládá překvapivě vysokou kamennou stavbu domu již ve 13. století. Podle ojediněle zachovaného zhlaví trámu náležejícího k opravě domu po požáru (viz obr. 11: B) můžeme tuto opravu datovat do doby po roce 1301.<sup>9</sup> Další zaniklé ploché stropy, nahrazené pozdějšími klenbami, byly zaznamenány v přízemí, nad klenutím sklepů západní poloviny domu. Dobře čitelné byly zejména otisky trámů stropu sklepa v jižním výběžku domu, hustě kladených ve směru V–Z. V předním prostoru se zase dochovalo jedno trámové zhlaví. Tento trám pocházel z dubu, jehož poslední dochovaný letokruh byl datován do roku 1226. Strom byl tedy pokácen nejspíše někdy ve 2. třetině 13. století.

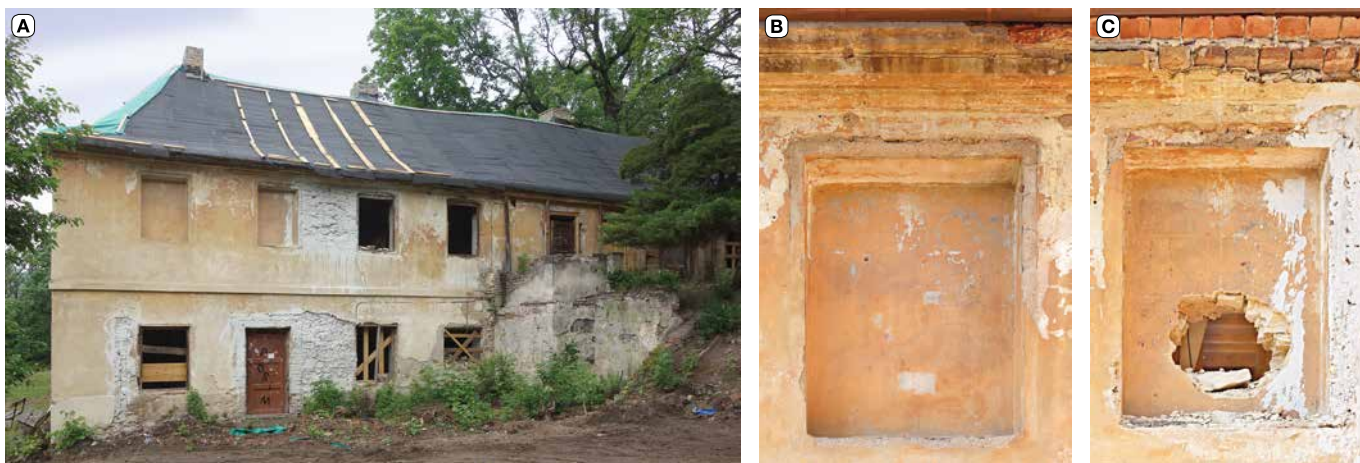
**Obr. 12.** Praha 5-Košíře, čp. 118, U Cibulky 1, usedlost Cibulka. Domek zahradníka, západní část jižní fasády. **A** – celkový pohled (foto J. Sodomková, 2022); **B** – iluzivní okno pod mladším okrovým nátěrem v 1. okenní ose jižní fasády; stav v červnu 2023, krátce před vybouráním; **C** – iluzivní okno pod mladším okrovým nátěrem ve 2. okenní ose jižní fasády; stav v červnu 2023, v době přerušování vybourávání (foto L. Bartoš, 2023).

že v první i druhé ose jižní fasády (obr. 12A) dosud nikdy okna nebyla; tenčí „zazdívka“ tvořící zadní stranu okenních nik byla vyzděna z opukového zdiva, které bylo integrální součástí okolní zdi od doby výstavby objektu. Dvě falešná okna (obr. 12B, C) zde byla ve 2. desetiletí 19. století vytvořena pro dosažení pravidelnějšího vzhledu (rytmu) fasády, což bylo v té době prakticky nezbytnou náležitostí jakékoliv výstavby. Součástí iluzivních oken byla vnější, ven otvíravá křídla, jejichž rám byl osazen do polodrážky v lici fasády; vlastní křídla byla nepochybně shodná s ostatními okny objektu a zanikla nejpozději na počátku 20. století. Vnitřní okna byla pouze iluzivní, malovaná na omítce. Jednalo se o dvoukřídla, osmitabulková okna. Dřevěné prvky rámu a příčlící křidel byly vymalovány světle okrovou až žlutou barvou, plocha zasklení byla tmavě šedá. Celkový dojem byl ožívován malovanými květinami s cihlově červenou barvou květů (růže?).

Bohužel se ukázalo, že vybourání těchto oken je součástí platného povolení a toto rozhodnutí se již nepodařilo zvrátit. Zatímco restaurátorský průzkum v případě iluzivních oken jižní fasády označil stav iluzivní malby za velmi špatný a vyloučil možnost jejího úspěšného odkryvu, stavebněhistorický průzkum z roku 2022<sup>10</sup> zde v rámci výkresu vyhodnocení stáří konstrukcí měl okna kreslena jako již proražená (!). V součinnosti s technologickou laboratoří NPÚ byly

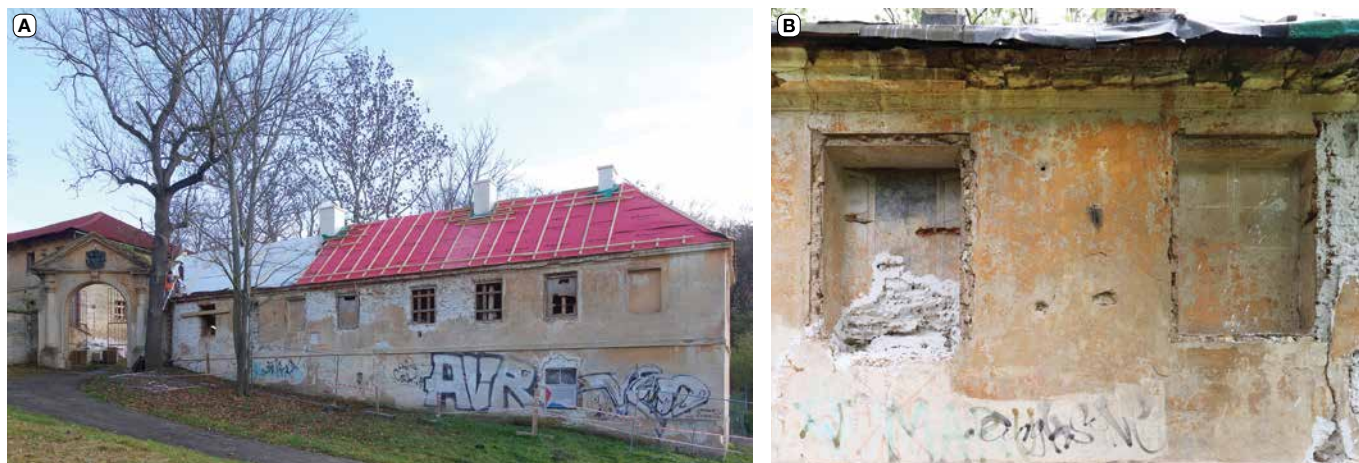
**Obr. 13.** Praha 5-Košíře, čp. 118, U Cibulky 1, usedlost Cibulka. Domek zahradníka, severní fasáda. **A** – okna v pozici 2., 3. a 8. okenní osy byla iluzivní, stav v listopadu 2022 (foto K. Knotová, 2022); **B** – iluzivní okna ve 2. a 3. okenní ose severní fasády, stav v květnu 2022 (foto L. Bartoš, 2022).

Totožným způsobem jako v případě dvou prvních os jižní fasády byla řešena také tři iluzivní okna v severní fasádě (obr. 13A), z nichž dvě ve východní části fasády (obr. 13B) byla nyní jako iluzivní obnovena, ovšem ne zcela podle původní podoby. Chybějí zde vnější křídla, která celému řešení musela velmi přispívat, nebo také malované květy, které prokazatelně byly i zde. Iluzivní okno v nejzápadnější okenní ose severní fasády sdílelo osud protějších oken na jižní fasádě, tedy bylo probouráno. Pozitivně lze vedle plánovaného návratu busty zahradníka (kopie) hodnotit věrohodnou podobu nových vnějších oken objektu, která jsou provedena jako osmitabulková, ven otvírává.

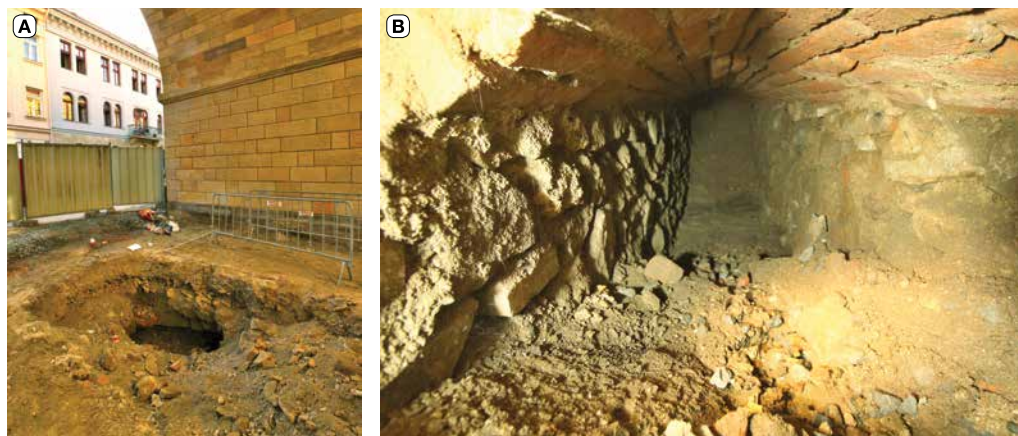
**Obr. 14.** Praha 8-Karlín, ppč. 871/34, Prvního pluku, stoka pod Negrelliho viaduktem. **A** – celková situace výkopu s porušenou klenbou stoky; pohled k jihovýchodu; **B** – vnitřek stoky – stěny z lomového kamene, cihelná klenba; pohled k jihovýchodu (foto A. Piskáčková, 2023).

Stoka (obr. 14) byla nalezena při hloubení jímky v prostoru pod prvním obloukem Negrelliho viaduktu jižně od Sokolovské třídy. Prochází půdorysem mostního oblouku zhruba diagonálně, ve směru JZ–SV, s odklonem cca 15° od severní stěny jižního pilíře. Jde o průleznou stoku šířky kolem 35 cm. Stěny a pravděpodobně i dno jsou vystavěny z lomového kamene, klenba z cihel (28 × 17 × 5,5 cm). Vzhledem k velikosti prováděného výkopu se nepodařilo zjistit sklon kanálu ani nebylo možné spolehlivě určit vztah stoky a pilíře viaduktu. Je možné, že stoka koliduje se severozápadním nárožím jižního pilíře. V tom případě by stoka zanikla nejpozději s výstavbou Negrelliho viaduktu v letech 1846–1849. Jelikož ulicí protékal potok, jasně zobrazovaný na mapách v 18. a 19. století, můžeme předpokládat, že kanál byl do tohoto potoka, pramenícího na úpatí Židovských pecí na Olšanech, zaústěn.
