ZLOMKY GOTICKÉ ARCHITEKTURY KOSTELA SV. PETRA A PAVLA VE ZLATNÍKÁCH

FRAGMENTS OF THE GOTHIC ARCHITECTURE OF ST. PETER'S AND PAUL'S CHURCH IN ZLATNÍKY

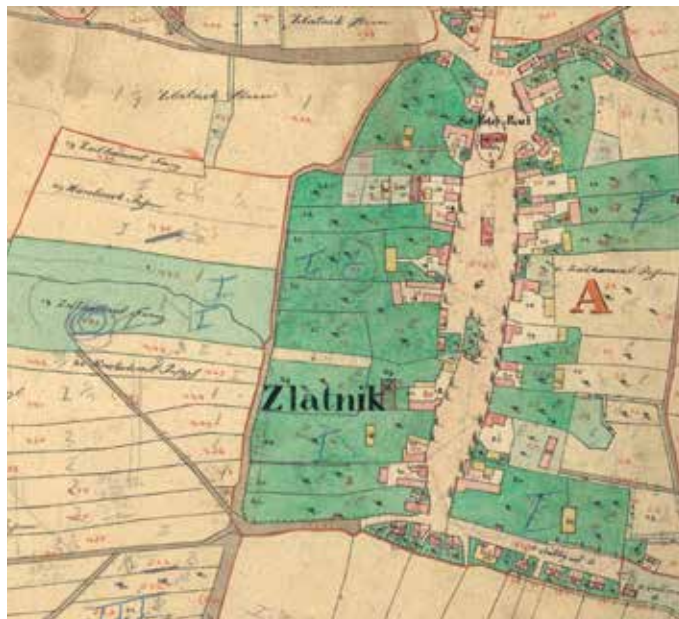
Obr. 1. Zlatníky u Prahy (okr. Praha-západ). Výřez z indikační skici mapy stabilního katastru z roku 1841 (© Národní archiv ČR). Dostupné na <https://archivnimapy.cuzk.cz/uazk/skici/skici/KRM/KRM485018410/KRM485018410_index.html>.

Středověký kostel je s největší pravděpodobností ještě zachycen na indikační skice mapy stabilního katastru z roku 1841. Zobrazen je zde obdélný kostel s polygonálním pětibokým presbytářem, věží v jihozápadním nároží a rizalitem (mladší předsíní?) v západním průčelí (SYNEK/ROŽMBERSKÝ 2013, 38).

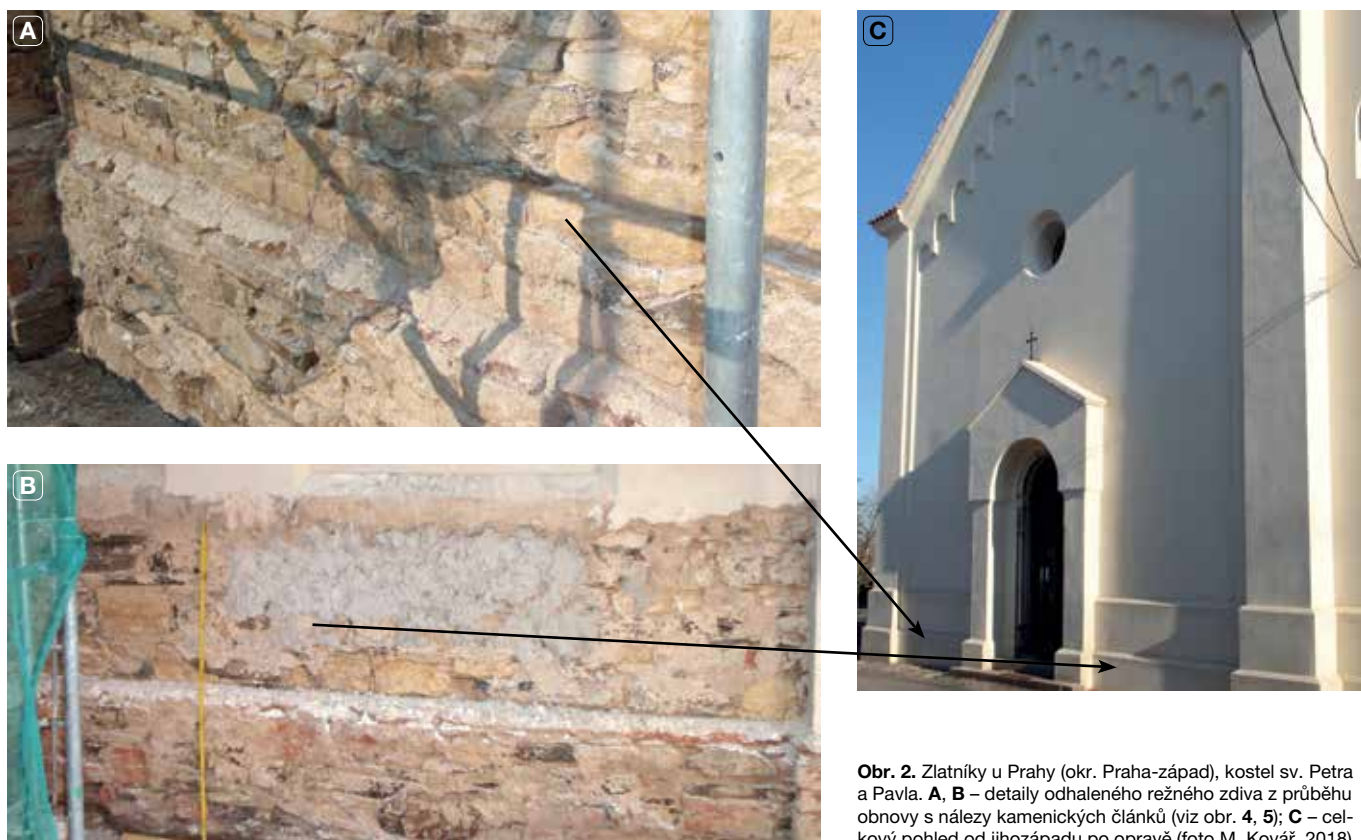
Obr. 2. Zlatníky u Prahy (okr. Praha-západ), kostel sv. Petra a Pavla. **A, B** – detaily odhaleného režného zdiva z průběhu obnovy s náleží kamenických článků (viz obr. 4, 5); **C** – celkový pohled od jihozápadu po opravě (foto M. Kovář, 2018).

rozšířit. Zdivo stávajícího kostela je vyzděno převážně z lomového opukového kamene a cihel (obr. 2). Po sejmutí omítek však bylo možné v jeho struktuře pozorovat četné využití starších prvků, které náležejí převážně předchůdci stávajícího kostela. Jejich podrobnější dokumentace byla vyloučena progresivním postupem prací a náhodným zjištěním zásahu do pláště kostela. Bližší určení fragmentů ztěžoval i fakt, že v hojně míře byly orientovány svou původně pohledovou částí do jádra zdiva.

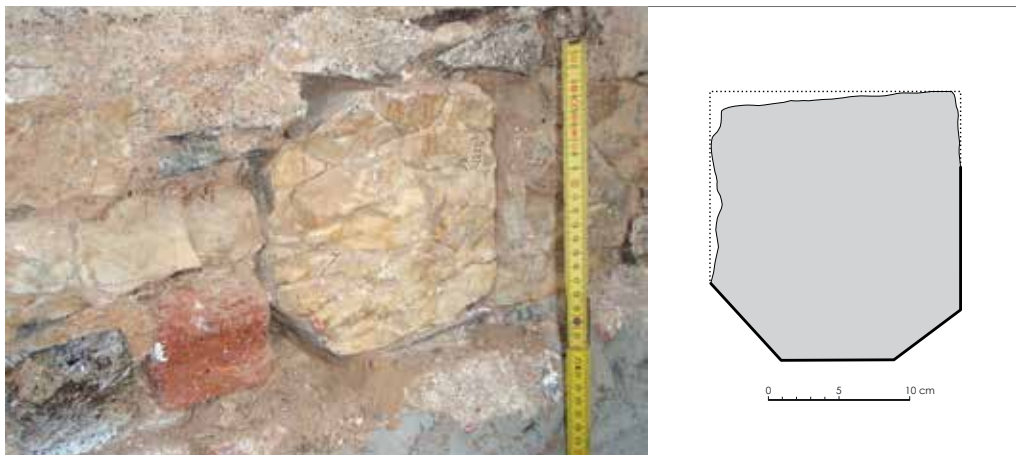
Obr. 3. Zlatníky u Prahy, kostel sv. Petra a Pavla. Gotický zlomek opukového pětibokého, patrně klenebního žebra(?) zazděný v jižní zdi lodi (foto a zaměření M. Kovář, 2018; překreslil M. Semerád, 2019).

Z výraznějších zlomků si zaslouží zmínku pětiboký opukový prvek (nepočítaje předpokládanou rubovou plochu) zazděný v jižní zdi lodi, který by mohl náležet například klenebnímu žebru, případně střednímu okennímu sloupku, ale nelze vyloučit ani jinou část stavebního detailu (obr. 3). Prvek patrně vykazuje opracování v místě okosení i na levé straně. Přesto, že je poškozen, opracování je možné nejspíše konstatovat také u jeho horní plochy. Je vytesán z opuky a v líci zdi se projevoval pouze svou velmi degradovanou ložnou plochou. Pravděpodobně klenebnímu žebru náležejí další opukový zlomek, zazděný v západním průčelí kostela při severní straně portálu (obr. 4). Zlomek má bezpečně profilaci vyžlabeného klínu. Jeho tvar byl zjištěn v hloubce zdiva; v líci zdiva se projevoval ložnou plochou, na které je možné sledovat velmi sporé stopy po opracování ozubeným nástrojem – patrně plošinou s břitem a plochými zuby (obr. 4).

Pokud by zmíněný velmi poškozený víceboký zlomek (obr. 3) náležel klenebnímu žeburu, bylo by možné uvažovat o jeho vytesání již v rané gotice. Klenební žebra ve formě okoseného hranolu nebo tupého nevyžlabeného klínu se u nás vyskytují v gotické architektuře v průběhu 13. století (MENCLE 1953, 269). Velmi oblíbená byla v době kolem poloviny 13. století a v době vlády krále Přemysla Otakara II. Tato forma klenebních žebur však přežívala i do poloviny 14. století. Připomenout lze alespoň žebra zaklenutí presbytáře kostela sv. Václava v Budyni nad Ohří (LIBAL 2001, 47). Z geograficky bližších příkladů lze zmínit žebra podklenutí tribuny kostela sv. Václava ve Chvojínku, datovaného do doby kolem roku 1270 (cf. KUTHAN 1994, 153), zaklenutí věže

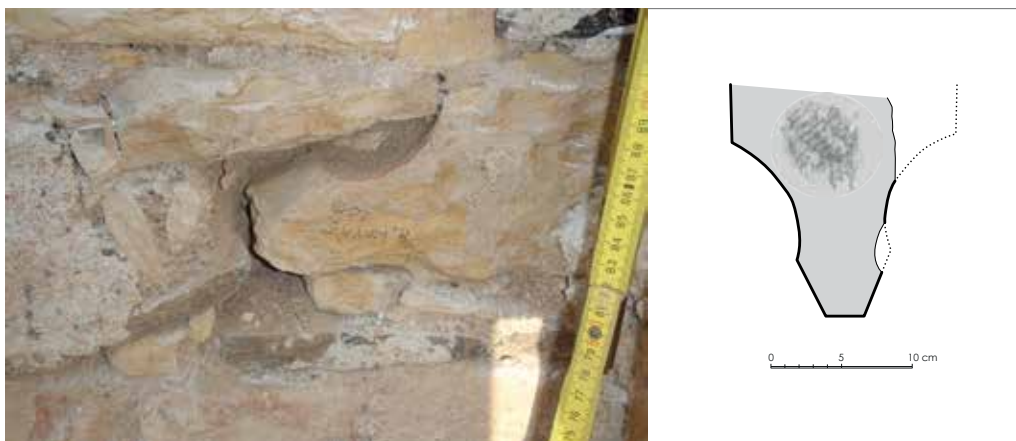
Obr. 4. Zlatníky u Prahy, kostel sv. Petra a Pavla. Gotický fragment opukového klínového vyžlabeného žebra s opracováním ložné plochy, zazděný v západní průčelní zdi lodi. Profilace byla bezpečně doplněna na základě ploch článku zachovaných v hloubce ložné spáry zdiva, v líci hůře zřetelných. Zaměření přístupných částí bylo provedeno hřebem s výsuvnými jehlicemi (foto a zaměření M. Kovář, 2018; překreslil M. Semerád, 2019).

Podstatně větší rozpětí výskytu má druhé zjištěné žebro o profilu vyžlabeného klínu v západním průčelí kostela (obr. 4). Tvar se uplatnil např. již při zaklenutí Staronové synagogy v Praze datované do doby kolem let 1270–1275 (KUTHAN 1994, 350, 352). Uvedený tvar žebra byl však použit též u celé řady staveb, které vyrůstaly v průběhu 14. století (MENCL 1953, 272, tab. VI. na s. 275) s tím, že v jeho 2. polovině patří mezi tři nejběžnější (MENCL 1953, 274, tab. VII. na s. 277). Tento tvar žebra se vyskytuje i po celé 15. století (MENCL 1953, 280, tab. IX. na s. 278 a tab. X. na s. 279). Z regionálního hlediska je třeba zmínit obdobně profilovaná žebra uplatněná při zaklenutí presbytáře (původně apsidy) kostela sv. Václava v Dolních Jirčanech (PODLAHA 1908, 58, obr. 75 na s. 59).

bez významu jeho subtilní forma. Přirozeně může vyplývat i z jeho zapojení v konstrukci stavby, ale oproti hutnějším klínovým raně gotickým profilům se zde rýsuje jistý rozdíl. Zařazení prvku do průběhu vrcholné gotiky odpovídají i stopy po jeho opracování, tedy nejspíše plošinou s břitem a plochými zuby (k tomu CIHLA/PANÁČEK 2013, 59).

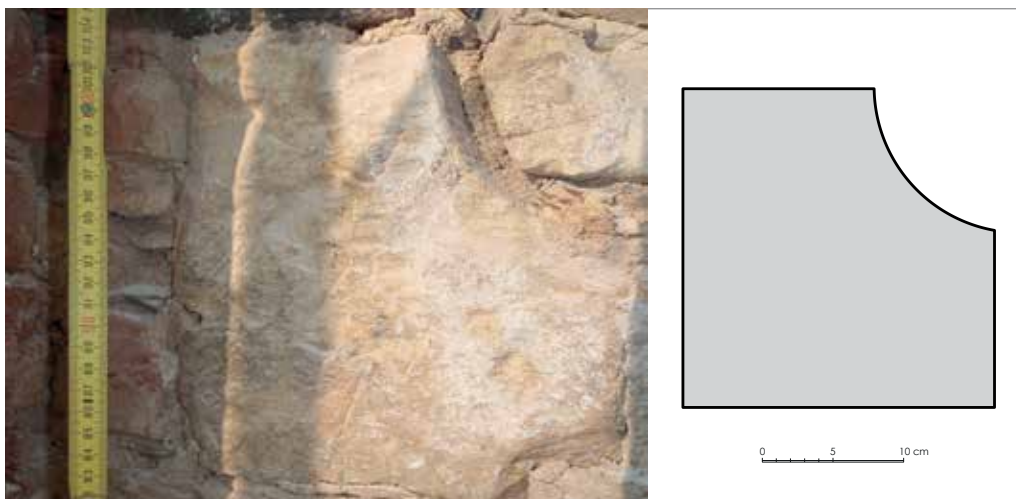
Obr. 5. Zlatníky u Prahy, kostel sv. Petra a Pavla. Gotický prvek probraný výžlabkem osazený v západním průčelí a schéma jeho profilace (foto a terénní skica M. Kovář, 2018; překreslil M. Semerád, 2019).

Výše zmíněné dva prvky jsou doprovázeny hůře specifikovatelnými zlomky, které jsou pouze prostě vyžlabeny či okoseny. Jeden článek je osazen v západní fasádě po jižní straně portálu (obr. 5). Jedná se o mírně obdélný opukový prvek s výžlabkem v pravé horní části. Ložná část prvku má délku 22 cm, levá strana se zachovala v délce 22,5 cm. Horní hrana prvku se zachovala v délce 13,5 cm a jeho pravá strana, nepočítaje v to výžlabek, měla výšku 12,5 cm. Druhý, prostě okosený na pravé straně, o rozměrech cca 15 × 33 cm, byl identifikován v severozápadním nároží lodi (obr. 6: A). Obdobně formovaný článek byl zjištěn v soklové partii jihovýchodního nároží lodi – opukový kvádr velikosti cca 23 × 57 cm.

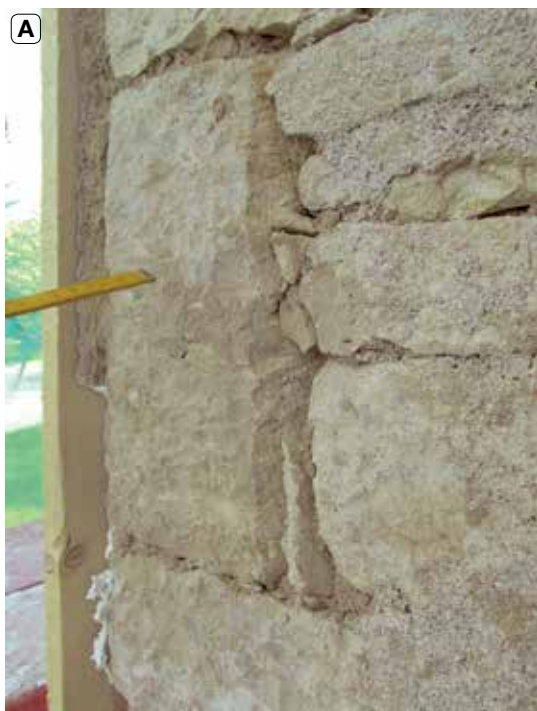
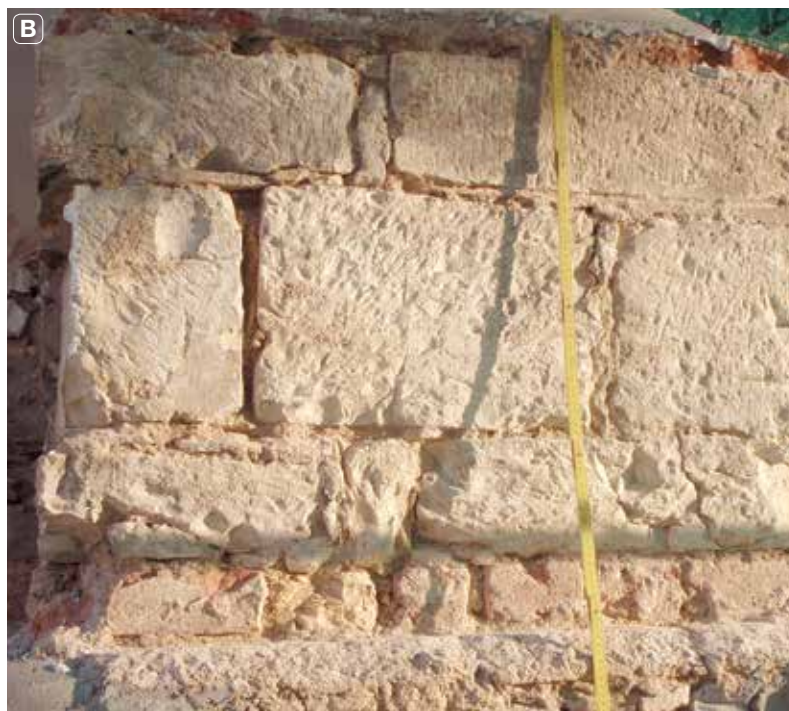
Obr. 6. Zlatníky u Prahy, kostel sv. Petra a Pavla. **A** – jednoduše okosený gotický prvek v západním průčelí kostela; okosení je zřetelné vpravo; **B** – druhotně použité gotické kvádry ve zdivu západního opěráku po severní straně presbytáře; u prvků jsou dobře zřetelné obvodové stezky vytesané dlátem i hlubší důlky po základním opracování, na ploše některých prvků je zřetelné opracování plošinou (?) s rovným a s ozubeným břitem (foto M. Kovář, 2018).

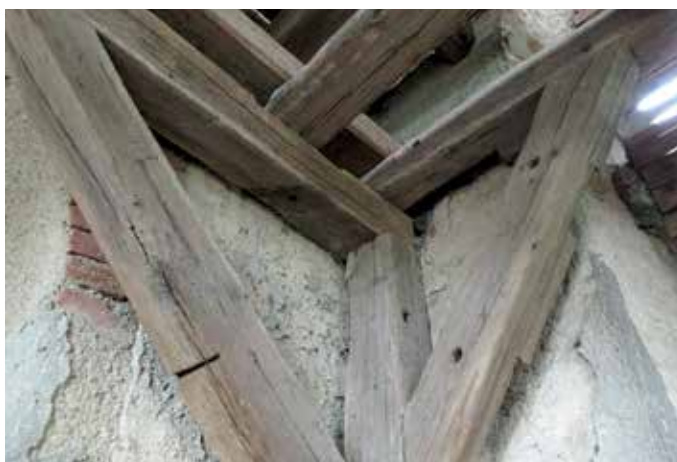
Obr. 7. Zlatníky u Prahy, kostel sv. Petra a Pavla. Druhotně použité dřevěné konstrukční prvky v interiéru druhého patra věže (foto M. Kovář, 2018).

do zdiva prolámán druhotně, jeho výsledná podoba souvisí s historizující úpravou kostela. V této souvislosti je třeba připomenout, že v horním podlaží věže, při vstupu na půdu kostelní lodi, se ve věži uplatnily druhotně použité starší dřevěné prvky (obr. 7). Určení jejich původu a funkce přinese budoucí podrobný průzkum, který jistě zahrne i dendrochronologické datování konstrukcí.

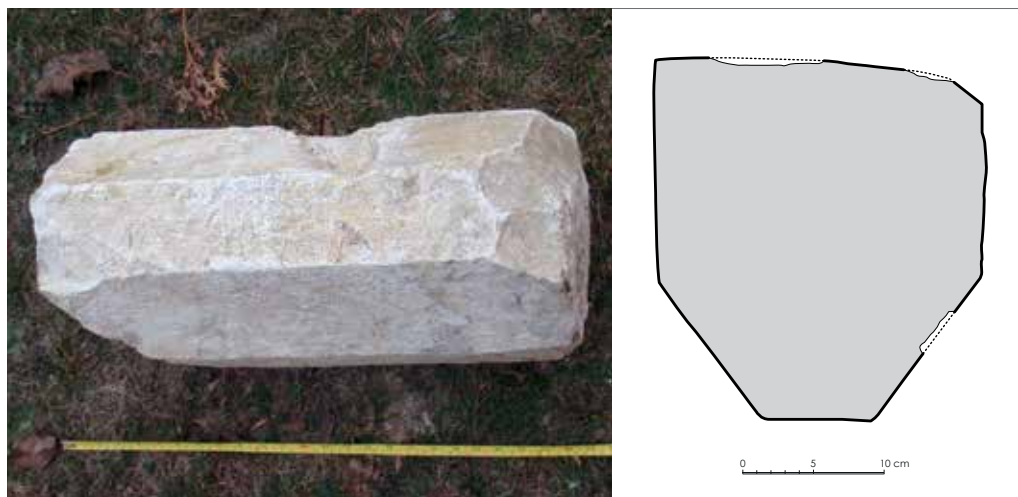
Obr. 8. Praha 1–Nové Město, náměstí Republiky čp. 461. Dílec dislokovaného pětibokého klenebního žebra nalezeného při archeologickém výzkumu v roce 2003 (foto M. Kovář, 2018; zaměření M. Kovář, 2009; kresba J. Hlavatý, 2009).

3 Izolovaný fragment pětibokého žebra, ovšem vzdálenějšího tvaru tupého klínu, byl také objeven při archeologickém výzkumu v Praze na náměstí Republiky v roce 2003 (obr. 8). Plocha, na které bylo žebro nalezeno, nebyla v čase do poloviny 13. století zřetelněji osídlena (JUŘINA 2009, 68). V širším okolí nálezů zaznamenáváme stavební aktivitu v průběhu celého 13. století, ať je to rozšíření kostela sv. Benedikta ve 30. letech 13. století (DRAGOUN 2002, 66), časná raně gotická výstavba v klášteře minoritů u sv. Jakuba či adaptace dnes novoměstského kostela sv. Klimenta po roce 1226 (např. DRAGOUN 2002, 131). Na Starém Městě vyrůstala ve 2. polovině 13. století celá řada raně gotických domů, mj. v Celetné a Dlouhé ulici (např. LÍBAL 1983, 198).

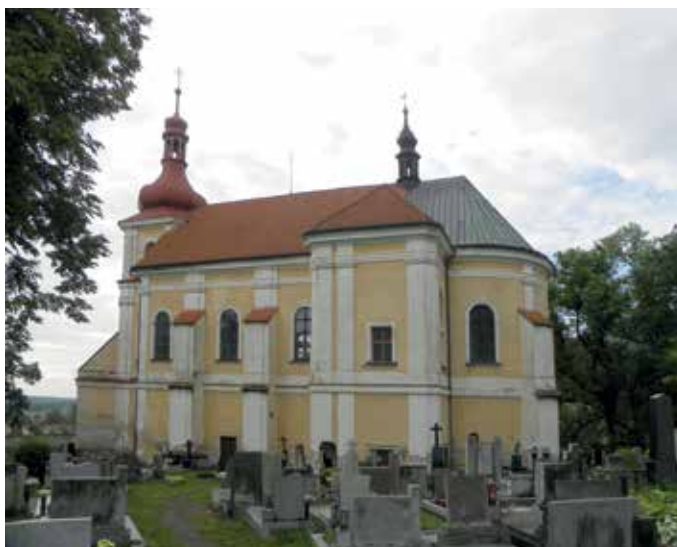
Obr. 9. Běstvina (okr. Chrudim), kostel sv. Jana Křtitele (foto M. Kovář, 2015).

Recyklace staršího stavebního materiálu je v historické architektuře zcela běžným a logickým jevem. Pěkným příkladem využití středověkých konstrukcí v navazující novostavbě, dosud patrně neznámým, je i kostel sv. Jana Křtitele v Běstvině (okr. Chrudim). Novostavba z roku 1726 (obr. 9) ve své hmotě obsahuje materiál starší středověké stavby, což je možné pozorovat na jejím západním průčelí. Pod opadanou omítkou se zde ve zdivu barokní novostavby objevil dílec klínového vyžlabeného prvku, patrně žebra (obr. 10). Staršího materiálu zde tedy bylo využito obdobně jako ve Zlatnících. Ze známějších staveb je možné uvést podobný postup u kostela sv. Jakuba v Jihlavě, v jehož zdivu se nachází mnoho prvků z jeho pozdně románského předchůdce. Druhotně použitý starší materiál jsme evidovali v novostavbě kostela sv. Gotharda v Praze-Bubenči z roku 1801 (BARTOŠ/KOBEROVÁ/SEMERÁD 2015, 158–159; ke kostelu např. VLČEK 2012, 123).

Abb. 9. Běstvína (Bez. Chrudim), Kirche des hl. Johannes d. T. (Foto M. Kovář, 2015).

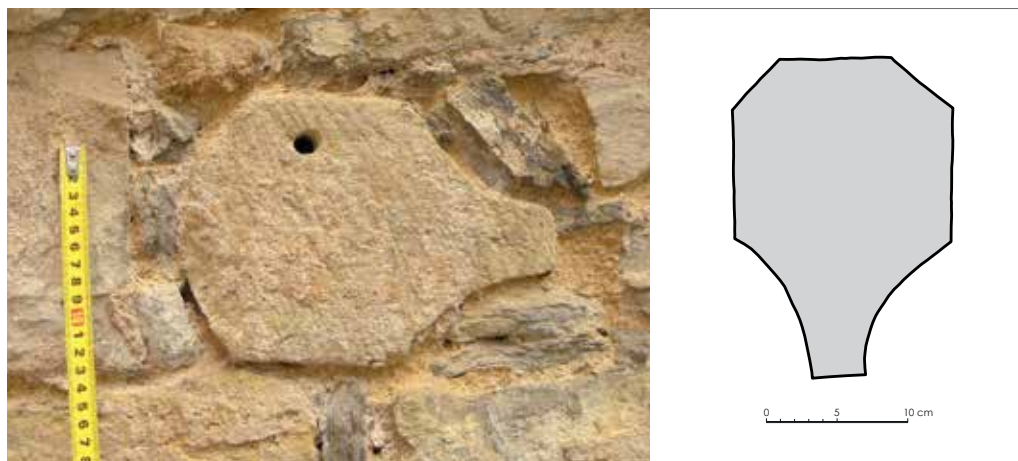
Obr. 10. Běstvína (okr. Chrudim), kostel sv. Jana Křtitele. Druhotně použitý gotický architektonický článek, patrně klenební žebro, ve zdivu západního průčelí kostela (foto a zaměření ložné plochy profilu M. Kovář, 2015; překreslil M. Semerád, 2019).
