KARLOV

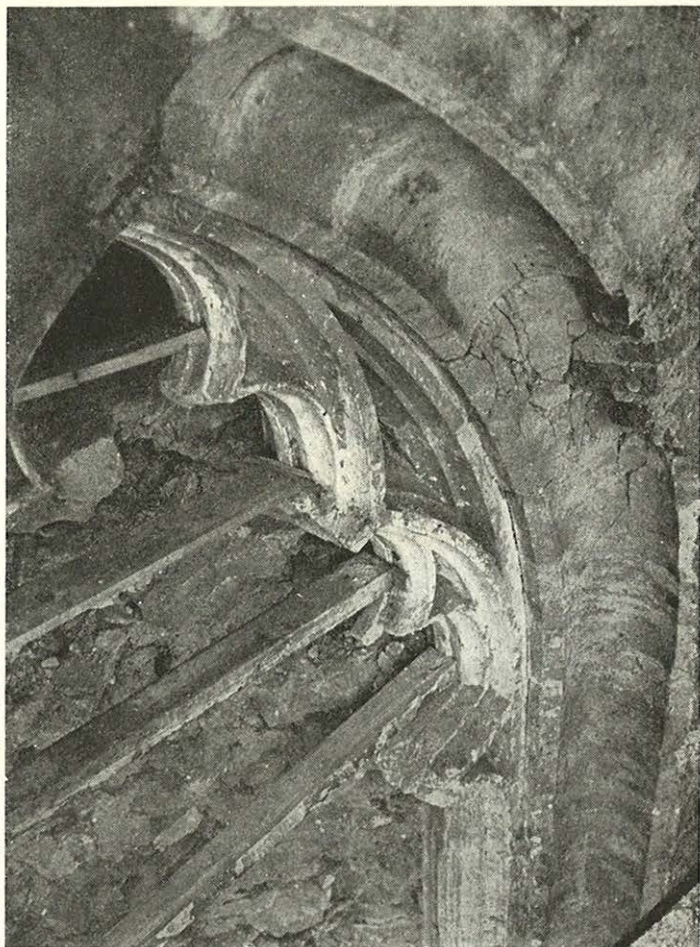
*Klášter na Karlově — detail gotické kružby. Snímek: Petr Paul*

Tak v konventní budově bývalého kláštera kanovníků sv. Augustina na Karlově ukázal průzkum, že pod barokní úpravou je dochováno celé jižní křídlo gotické stavby z doby Karla IV. Vnější průčelí tohoto křídla odkryli již v roce 1955 D. Líbal a V. Lorenc, v přízemí jsou dochována velká hrotitá okna, v jednom z nich se v zazdínce udržela i kružba, tvořená třemi sférickými trojúhelníky. V patře jsou drobná okénka, vedoucí do dormitáře, s ostěním jednoduše šikmo okoseným. Při nových úpravách konventní budovy se zjistilo, že je dochována i jižní obvodová zeď rajského dvora a ukázala se možnost otevřít původní gotická hrotitá okna do ambitu, uplatnit jejich kamenná profilovaná ostění, i když kružbu zničily barokní úpravy, kdy světlost oken byla podstatně zmenšena. Pod dosavadní podlahou ambitu jsme zjistili i původní gotickou dlažbu z pálené hlíny, diagonálně položenou. Rovněž střední zeď je středověká, z výstavby kláštera za Karla IV. Pod omítkou ambitu odkryli jsme portál, vedoucí na schodiště do patra, který se nepodařilo v novém využití budovy dochovat a po zaměření byl opět omítnut. V přilehlé části západního křídla jsme zachytili další sedlový portálek, který v nové úpravě zůstal dochován. V křížové chodbě se podařilo ověřit i systém někdejší gotické klenby, zachytili jsme prů-
