## STAROMĚSTSKÉ

### DOMY

HUBERT JEČNÝ

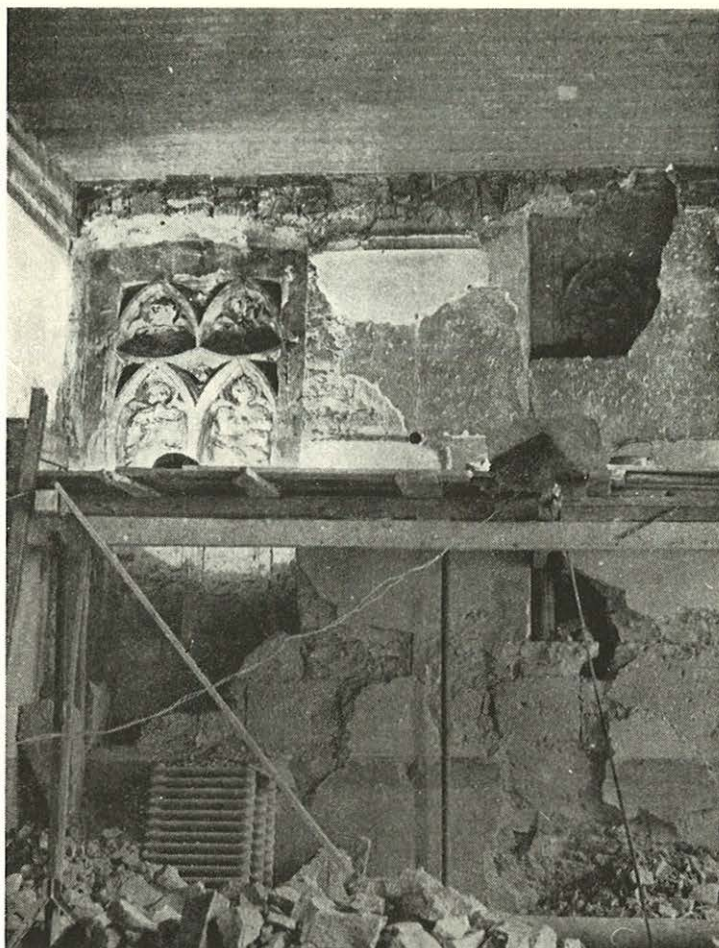
Čp. 597/I Celetná ulice — detail severního kružbového okna při odkrývání. Snímek: Vladimír Uher

Zprávy o Millesimovském paláci čp. 597/I v Celetné ulici na Starém Městě, kde je umístěna studovna marxismu a leninismu, proběhly již tiskem. Odkrytá gotická kružbová okna v prvním patře, zachovaná téměř nedotčeně, jsou prvá toho druhu, která byla zjištěna v pražských měšťanských domech. Obdobná okna jsme odkryli i ve druhém patře, zde se však kružba nedochovala a dosa-

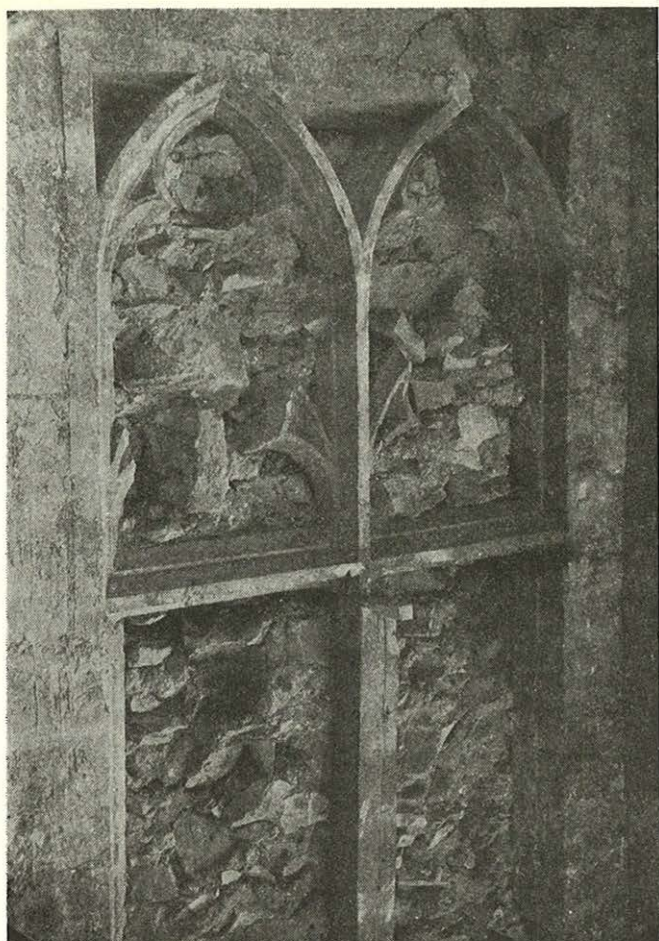
*Čp. 597/I Celetná ulice — kružbová gotická okna. Snímek: Jitka Janatková*
