# Regenerace domu U zvonu

KAREL KIBIC — JOSEF MAYER

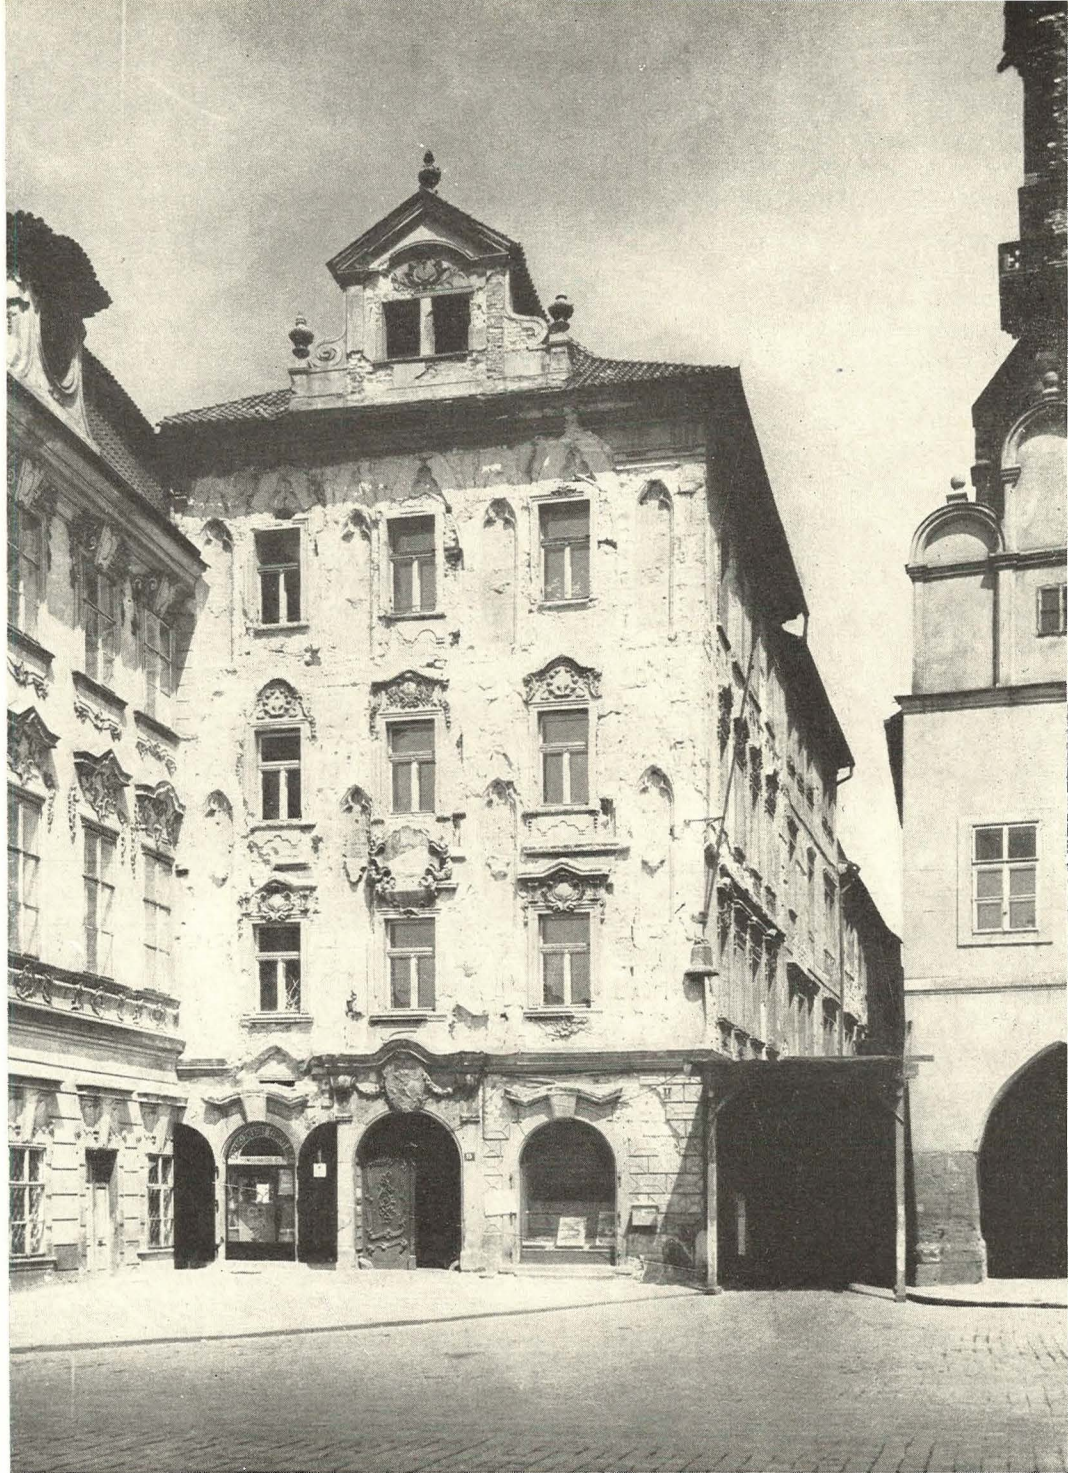
*Dům U zvonu s odkrytou gotickou fasádou (Snímek K. Kibic)*

Ke zjištění toho, co se skrývalo pod omítkami z konce 17. století a pod další úpravou fasády z roku 1899, přispělo odstranění havarijního stavu omítek. Části kvádrového zdiva průčelí a zjištěná profilace některých architektonických článků po odstranění opadávajících omítek vyvolaly požadavek památkového orgánu rozšířit odhalené plochy zdiva západního průčelí sondami. A tak se souhlasem Státního ústavu památkové péče a ochrany přírody, neboť u domu čp. 605/I jde o součást národní kulturní památky Staroměstského náměstí, byly odstraněny všechny ploché části západní fasády, přičemž plastické články byly zatím zachovány pro případ, kdyby nebylo možno přistoupit k rekonstrukci gotického stavu průčelí. Tím se odhalila v plné kráse náročná kompozice západního průčelí, kdysi dvoupatrového domu se třemi okenními osami, přičemž výška jednotlivých podlaží byla mnohem vyšší, nežli je dnešní. Ukázalo se tak, že původní korunní římsa byla mnohem výše, nežli je dnešní, určená v podstatě přestavbou domu z konce 17. století. Toto zjištění potvrzují i ikonografické prameny, zejména Sadelerův prospekt z roku 1606 podle kresby Filipa van den Bosche, který nás současně informuje i o tom, že monumentalitu domu zvyšovala také vysoká dlátová střecha. Hrotitá okna s ušlechtilou profilací ostění byla zdůrazněna vysokými vimperky vrcholícími křížovou kytkou. V ploše mezi okenním ostěním a vimperkem se zachovaly u oken původního druhého patra motivy trojlistů. Okna po obou stranách provázejí stejně vysoké štíhlejší niky hrotitě završené s trojlaločnými kružbami. Také tyto niky vrcholí obdobnými vimperky avšak užšími. V nikách se přibližně v polovině jejich

výšky zachovaly fragmenty konzol, na nichž nepochybně stály plastiky, jak svědčí stopy po jejich upevnění do zdiva niky. U některých oken jsou zachovány fragmenty hlavic prutů. Míra zachování uvedených částí fasády je dosti značná, i když všechny profily přesahující líc fasády byly osekány, takže např. vimperky oken i nik a jejich křížové kytice se projevují dnes toliko jako ploché pásy. Nejvíce jsou postižena okna, která byla rozrušena při přepatrování západní věžové části domu koncem 17. století. V zazdívice parapetů oken z konce 17. století jsou však zachovány četné fragmenty architektonických článků, z nichž jen některé mohly být vyňaty. Jejich zachovaná pestrá polychromie i povrchová úprava pečlivě otesaných kvádrů opukového zdiva dokumentují náročnost architektonické výzdoby tohoto obytného městského domu, kterou možno zatím předběžně datovat do 14. století. Původní tvářnost přízemí lze zatím jen tušit. Jeho výška přesahovala do poloviční výše dnešního prvního patra, kam pronikaly zejména vertikální fialová články středního portálu. Po jeho obou stranách byly zajištěny fragmenty ostění hrotitého i mladšího pravoúhlého okna.
