# Nález domu U věže

JOSEF MAYER — JANA VODIČKOVÁ

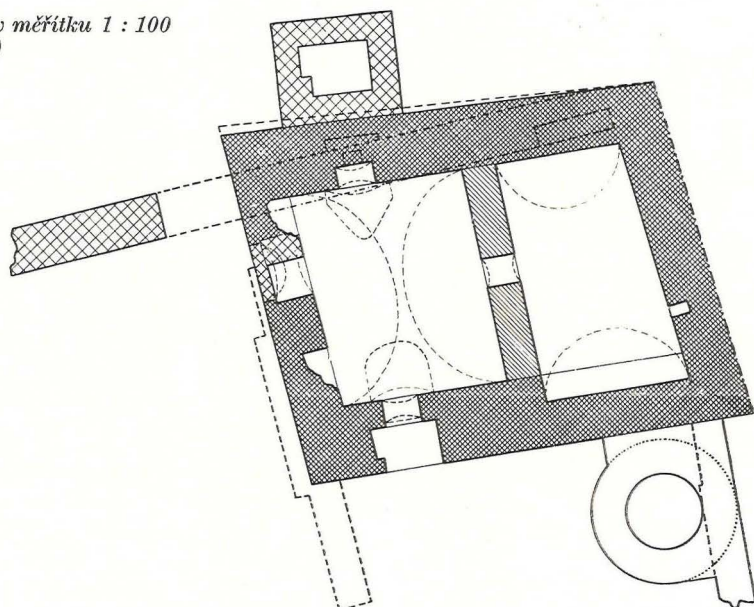
*Půdorys raně gotického domu v měřítku 1 : 100  
(Zaměřil a zakreslil K. Kibic)*

| | PRVNÍ STAVEBNÍ ETAPA | | TŘETÍ STAVEBNÍ ETAPA |
| | DRUHÁ STAVEBNÍ ETAPA | | TŘETÍ STAVEBNÍ ETAPA V NADHLEDU |
| | DRUHÁ STAVEBNÍ ETAPA V NADHLEDU | | STUDNA S PŘILEHLÝM KLASICISTNÍM ZDÍVEM |

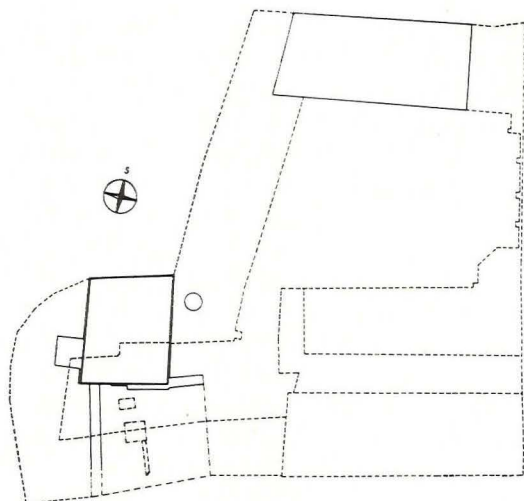
- raně gotický objekt
- gotické zdivo
- - - - - hypotetické vymezení parcely domu U věže  
a fragmenty
- zdiva středověkého charakteru  
objekt 18. a 19. století

*Polohopis gotické zástavby na parcele čp. 784/I  
dle současného stavu výzkumu v měřítku 1 : 200  
(Zakreslila M. Rudolfová)*

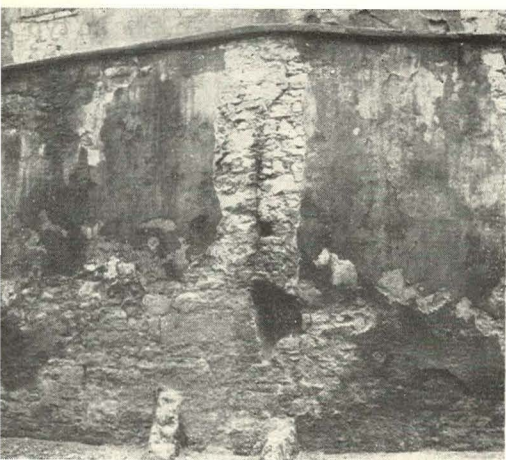
*Pohled na zjištěné nároží severní obvodové zdi  
raně gotického objektu z ulice Řásnovka*

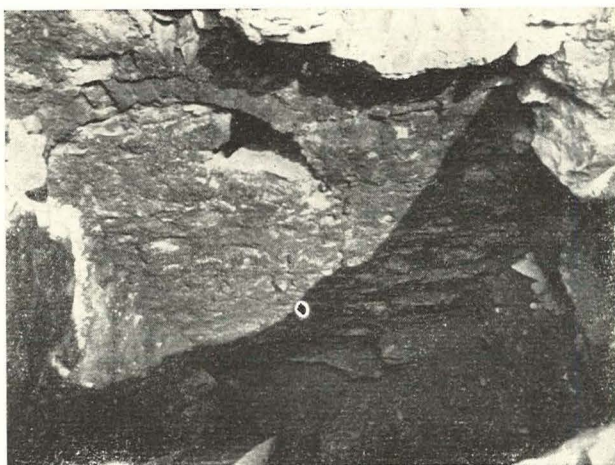
*Vchod do raně gotické prostory od jihu,  
vpravo nahoře části nástavby druhé stavební etapy*

V jižní čelní zdi původního sklepního prostoru se rýsovaly dvě svislé spáry a segmentový záklenek z jedné řady cihel o rozměrech  $28 \times 12,5$ — $13 \times 7,5$ —8 cm. Sonda tu zjistila vchod široký asi 140 cm a vysoký 180 cm od původní úrovně podlahy. Vchod byl dodatečně zazděn lomovým zdivem z částečně opracovaného materiálu střední velikosti. Právě ostění vchodu se nezachovalo a také část valené klenby k němu přiléhající je značně narušená. Značná vlhkost způsobila, že se nezachovaly typické otisky bedněné konstrukce, na níž byla klenba sklenuta, a že pojivo ve spárách se do značné hloubky vydrolilo. V plášti klenby se uplatňuje dvojice protilehlých výsečí vyklenutých nad okny, která jsou osazena v západní i východní boční stěně. Výseč nad východním oknem je dodatečně opravena pomocí cihel těchže rozměrů jako je novější valená klenba za příčkou severní části místnosti. Okna jsou obdélná, zakončená segmentovým obloukem vyklenutým z cihel s rozměry jak uvedeno u mladší cihlové klenby. V ostění oken se vedle cihel novějšího typu vyskytují také cihly středověkých rozměrů. Okna, jež byla

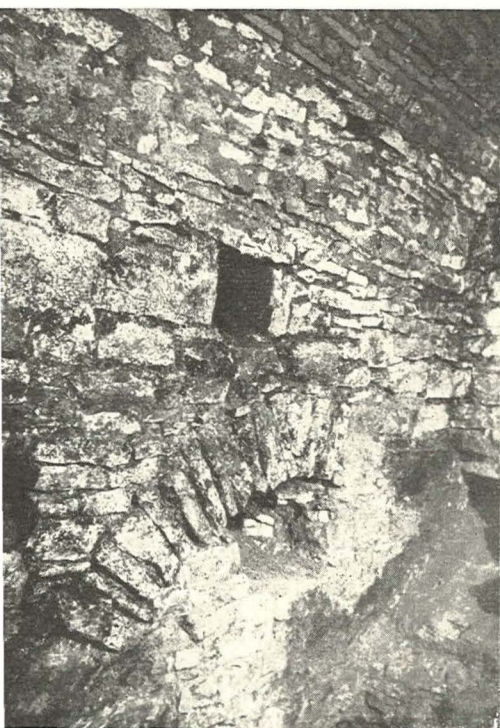
*Část původní podlahy z keramických dlaždic  
nad jižní částí raně gotického domu.  
Na levé části snímku jsou patrné zbytky  
ohradní zdi z 18. století s odvětrací šachtou  
nad západním oknem (Snímky J. Janatkové)*

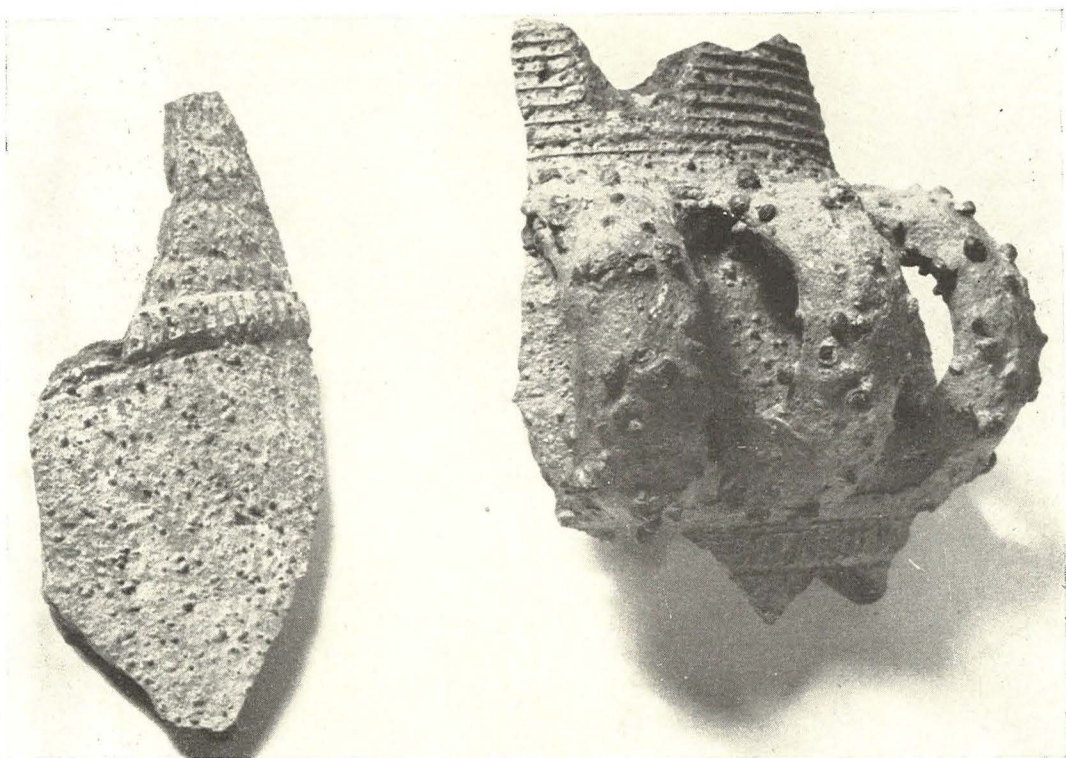
*Zlomky loštického poháru (Snímky J. Jiroušková)*

sv. Jakuba v Praze 1, pocházející z první poloviny 14. století.<sup>26</sup> Neméně závažný je fragment loštického poháru s oušky,<sup>27</sup> nalezený právě tak jako výše uvedený fragment žebra ve vrstvách rozrušených mladšími stavebními zásahy. Oba tyto skromné zlomky dokazují svou ušlechtilostí a náročností, že objekt byl využíván majetnějšími vrstvami, že nejde o bezvýznamnou budovu, což dokazují ostatně významní držitelé tohoto objektu. Je třeba ovšem uvést, že bohatý nálezový materiál zejména střepový není dosud zpracován a že výsledky jeho rozboru, mohou ještě upřesnit datování objektu.<sup>28</sup>

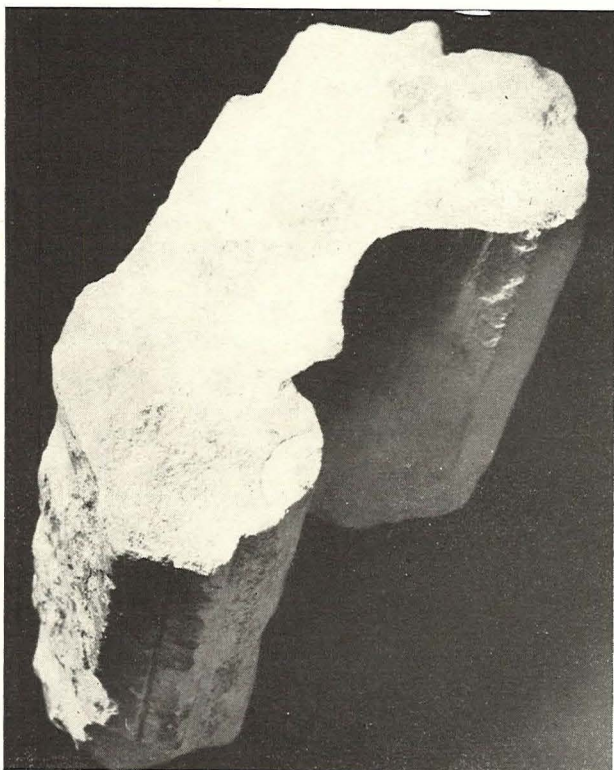
*Fragment žebra nalezeného  
v narušeném terénu  
při západní obvodní zdi objektu*

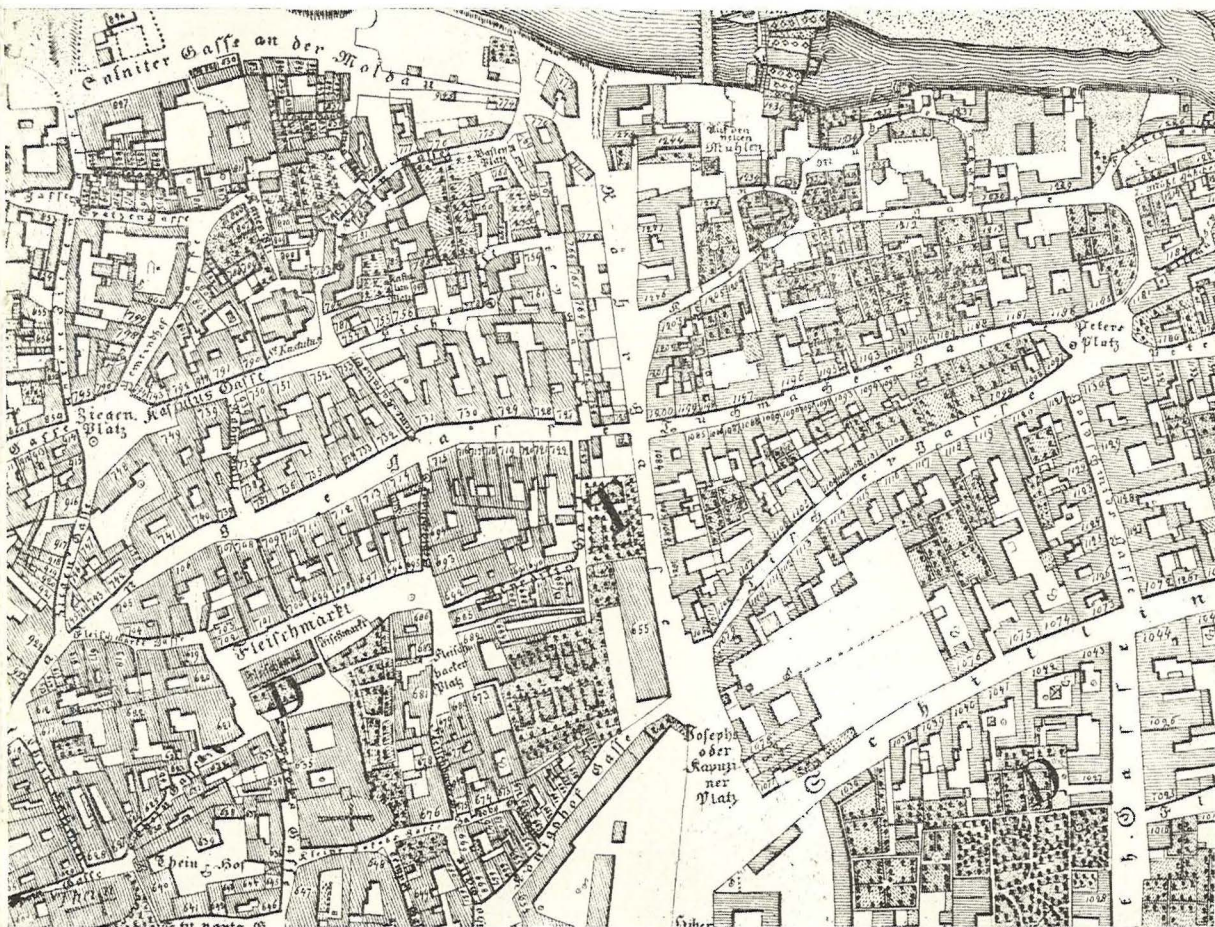
*Detail Jüttnerova plánu Prahy z let 1811—15 (Snímek J. Jiroušková)*
